BALIKÇI BARINAKLARININ
REHABİLİTASYONU

Serkan BELEN

Yüksek Lisans Tezi

Kıyı Mühendisliği Bölümü, Deniz Bilimleri ve Teknolojisi Ana Bilim Dalı

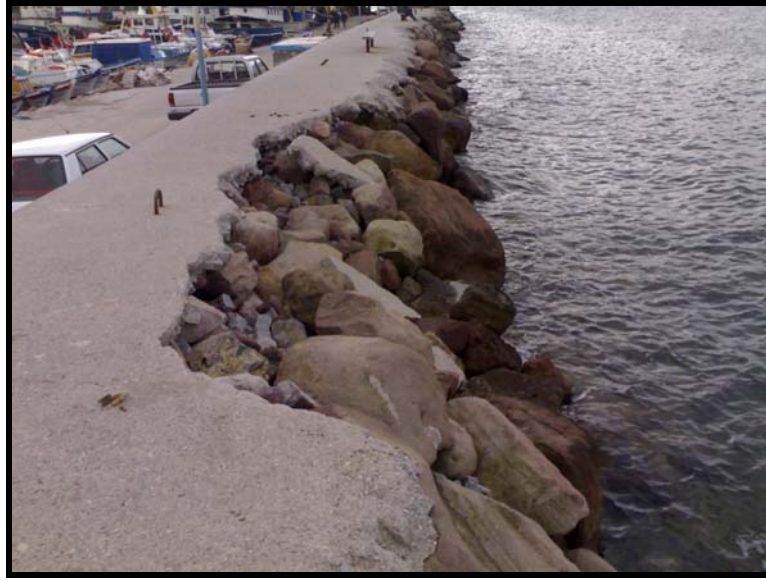
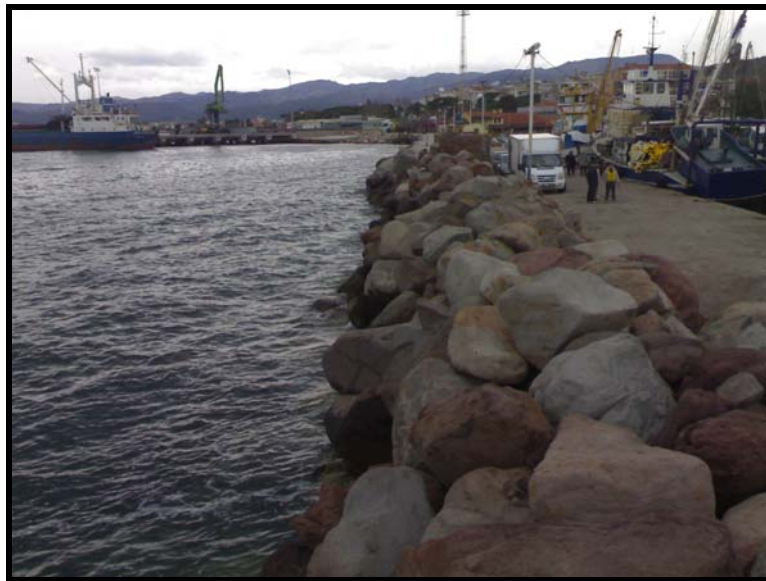
Dikili’de 11-12.02.2009 tarihinde vuku bulan fırtınalı hava sonrası yapılan hasar tespitinde; taşınması gereken teknik zorunlulukları taşımayan ana mendireğin daha da deforme olduğu, mendireğin bazı kesitlerinde anroşman dolgusunun ancak çekirdek dolgu+filtre tabakası seviyesinde olduğu, kret kotu ve genişliğinin yetersiz olduğu ve bu sebeple dalga aşılmasının sıklıkla yaşandığı, kret üstünün beton ile kaplandığı ve bu sebeple dalga enerjisinin sönmelenmediği, şev diplerinin takviyeye ihtiyaç duyduğu ve ayrıca mendirek müzvarının yeterli kesite sahip olmadığı görülmüştür.

Şekil 5.1 Kreti beton kaplama yapılmış mendirek (onarım öncesi).

Şekil 5.2 Yetersiz kesit ve kategoriye sahip mendirek (onarım öncesi).

Hazırlanan onarım projesine göre devam ettirilen onarım çalışmaları sonrası da 170 m uzunluktaki mendireğin kret kotu +3.50 m'ye, kret genişliği de 4.00 m'ye çıkarılmıştır. Anroşman tanzimi de kaplaması 2/3 eğimde olacak şekilde yapılmıştır. Tüm bu onarım işleri için 2009 yılı içerisinde yaklaşık 191,000 ₺ (KDV Hariç) harcanmıştır.

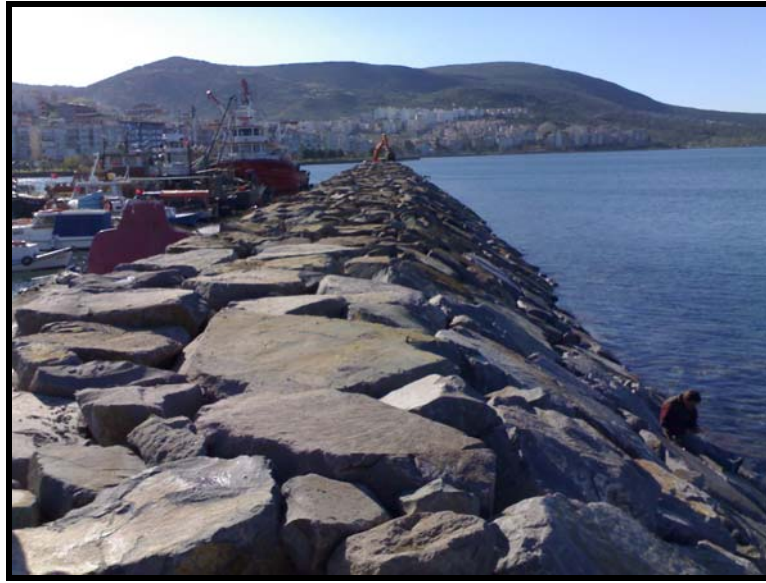
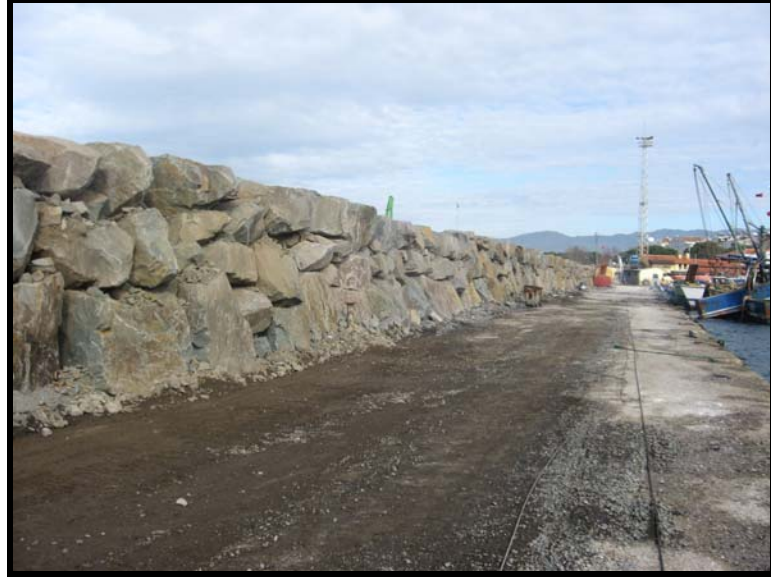
Şekil 5.3 4 m genişlikte kret'e ve 2/3 şev eğimine sahip mendirek (onarım sonrası).

Şekil 5.4 +3.50 m. kret kotuna sahip mendirek (onarım sonrası).

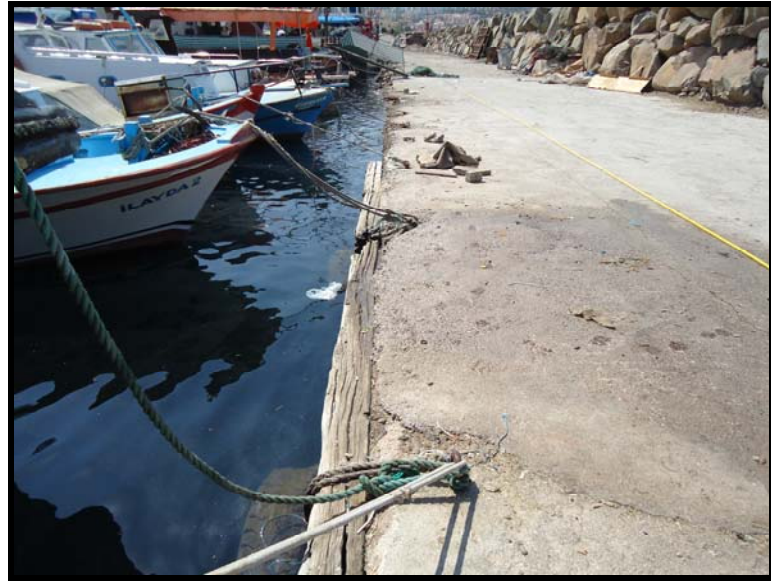
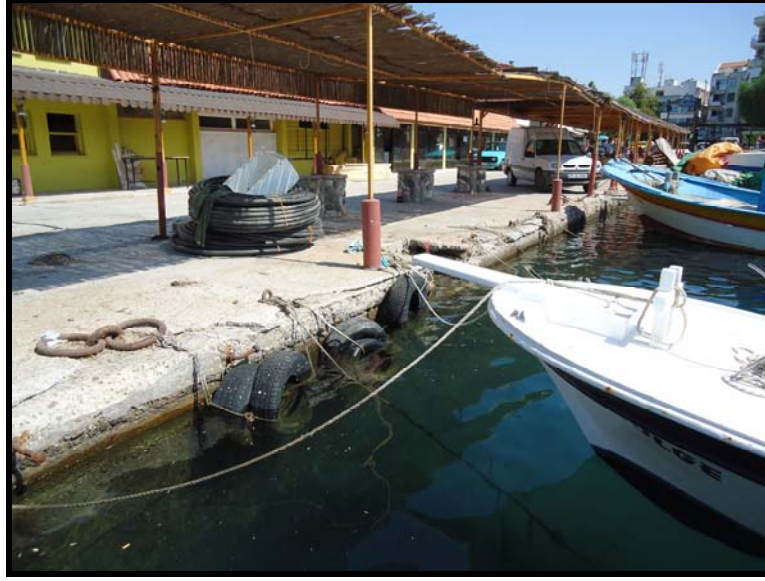
2009 yılı içerisinde tamamlanan mendirek onarımı sonrası bir sonraki yıl barınağın rıhtımlarında onarım yapılması planlanmış ve buna ilişkin yapılan tespit; zamana bağlı oturmalarından dolayı ana mendirek boyunca devam eden bloklu rıhtımdaki üst kotun ortalama +0.20 m'ye Dikili İskelesi gerisinde yer alan rıhtımdaki üst kotun ise ortalama +0.35 m'ye gerilediği, her iki rıhtım hattındaki rıhtım aksesuarlarının kullanılmaz hale geldiği ve ayrıca sirkülasyon kanalının sağlıklı çalışmadığı görülmüştür.

Şekil 5.5 Ortalama üst kotu +0.20 m olan rıhtım (onarım öncesi).

Şekil 5.6 Ortalama üst kotu +0.35 m olan rıhtım (onarım öncesi).

Hazırlanan onarım projesine göre devam ettirilen onarım çalışmaları sonrası; 145 m uzunlukta (F) sınıfı (C20) beton ile imal edilmiş yeni kronmana sahip rıhtım, ana mendirek boyunca devam eden (F) sınıfı beton kaplamalı geri saha, 63 m uzunlukta (G) sınıfı (C25) su içi betonlu ve (F) sınıfı kronman betonlu rıhtım, gerisinde yine beton kaplamalı geri saha, (A) sınıfı beton (C30) ile imal edilmiş sirkülasyon kanalı ve tamamen yenilenmiş rıhtım aksesuarları elde edilmiştir. Tüm bu onarım işleri için 2010 yılı içerisinde yaklaşık 214,000 ₺ (KDV Hariç) harcanmıştır.

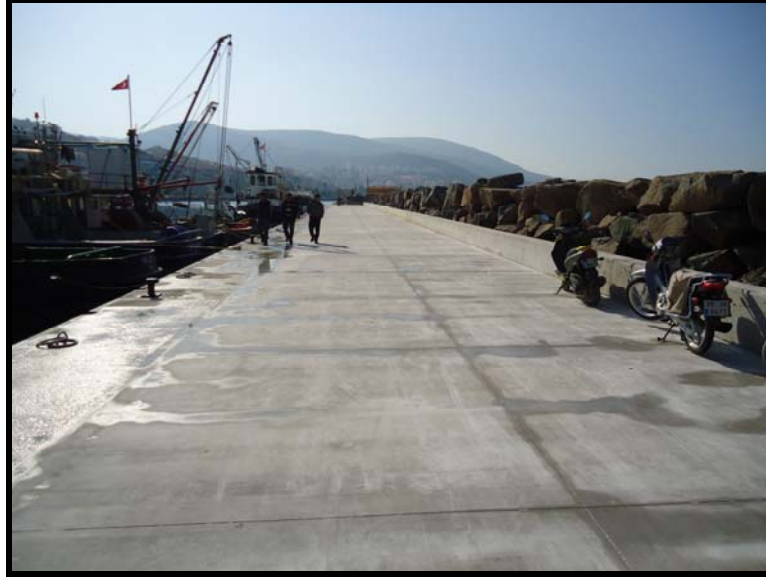
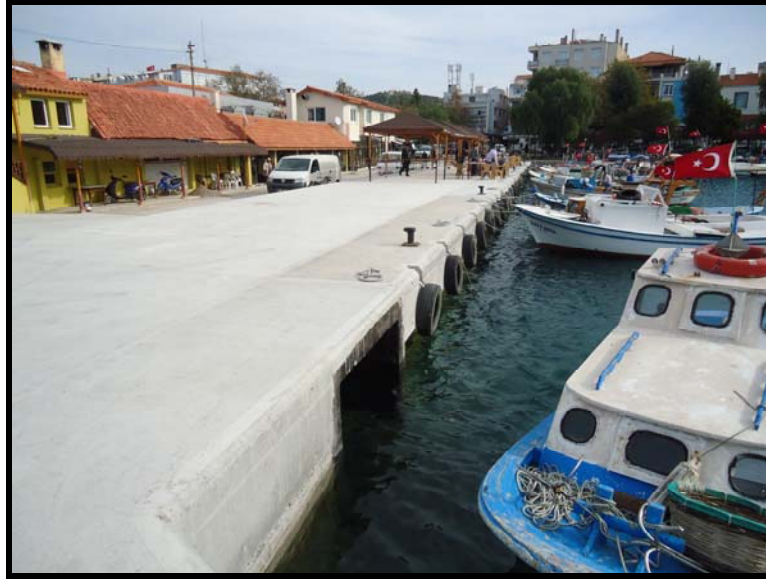
Şekil 5.7 Ortalama üst kotu +0.20 m'den +1.00 m'ye çıkarılan rıhtım (onarım sonrası).

Şekil 5.8 Ortalama üst kotu +0.35 m'den +1.00 m'ye çıkarılan rıhtım (onarım sonrası).

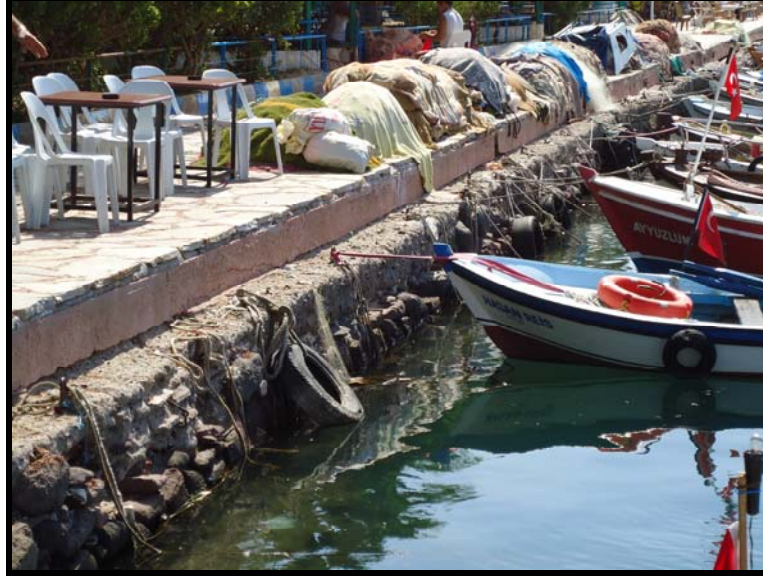
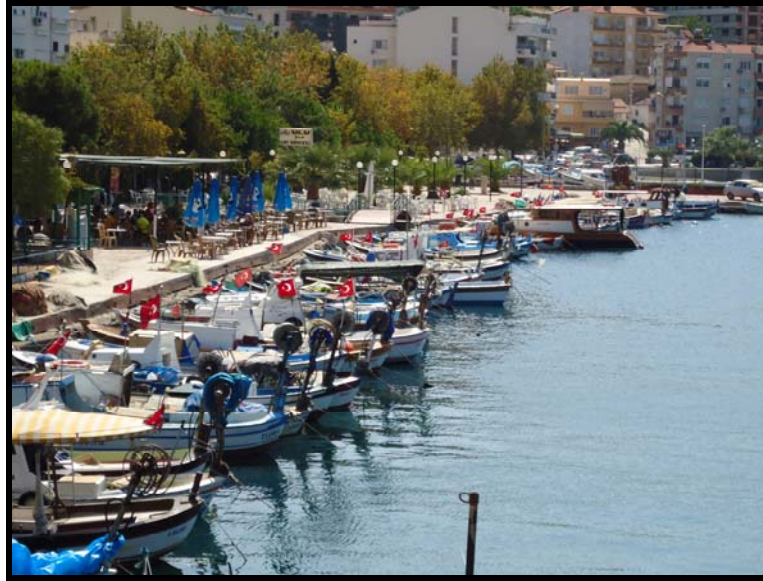
itibariyle rıhtım aksesuarlarının olmadığı, olan birkaç yerde ise kullanılmaz durumda olduğu görülmüştür.

Şekil 5.9 Taş dolgu üzeri beton kaplamalı rıhtım (onarım öncesi).

Şekil 5.10 Mevcut rıhtıma bağlı küçük tekneler (onarım öncesi).

Hazırlanan onarım projesine göre devam ettirilen onarım çalışmaları sonrası; 150 m uzunlukta (G) sınıfı su içi betonlu ve (F) sınıfı kronman betonlu rıhtım, gerisinde beton kaplamalı geri saha ve yenilenmiş rıhtım aksesuarları elde edilmiştir. Tüm bu onarım işleri için 2011 yılı içerisinde yaklaşık 284,000 ₺ (KDV Hariç) harcanmıştır.

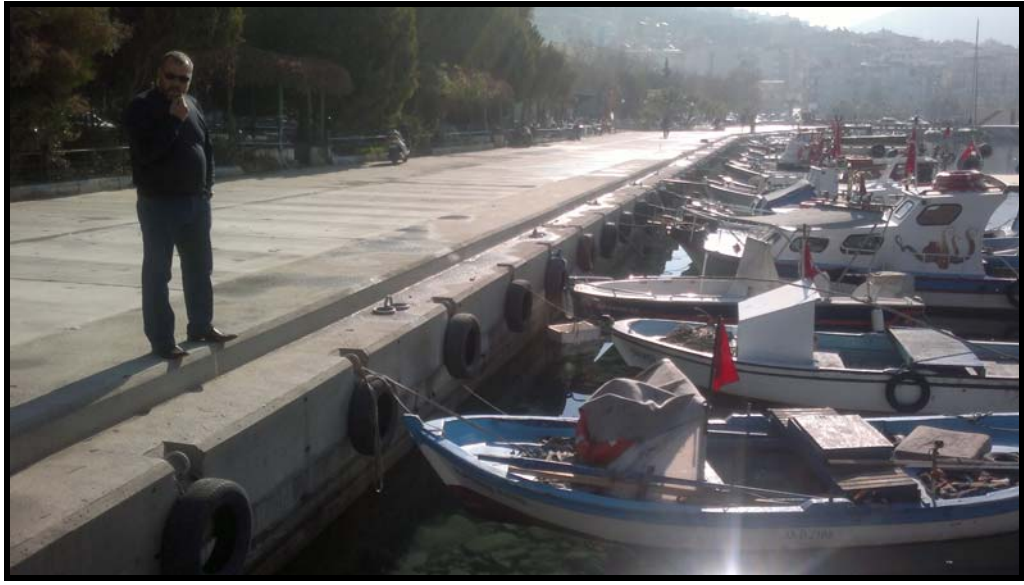
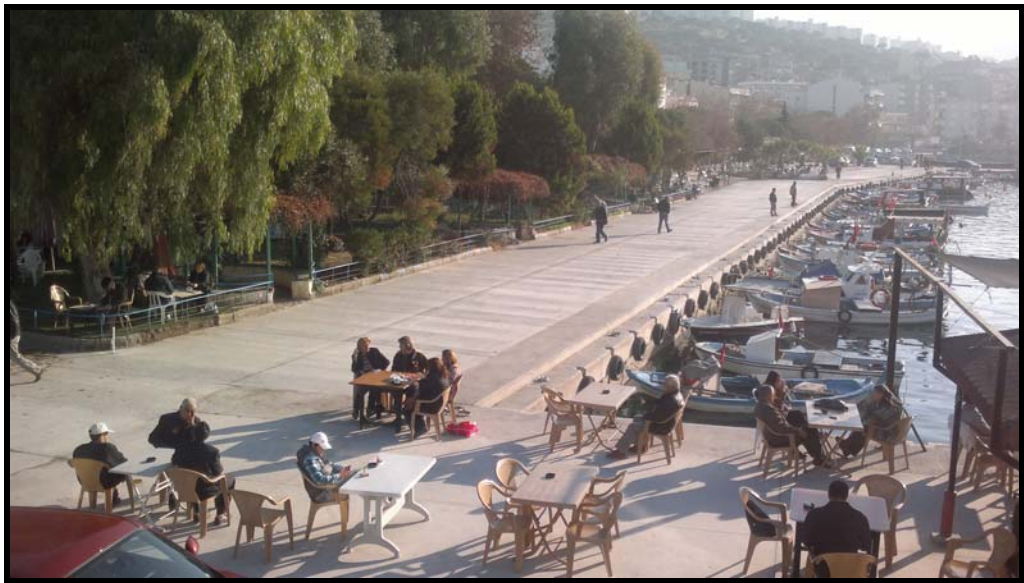
Şekil 5.11 Kademeli üst kota sahip su içi betonlu rıhtım (onarım sonrası).

Şekil 5.12 Onarımı tamamlanmış rıhtıma bağlı küçük tekneler (onarım sonrası).

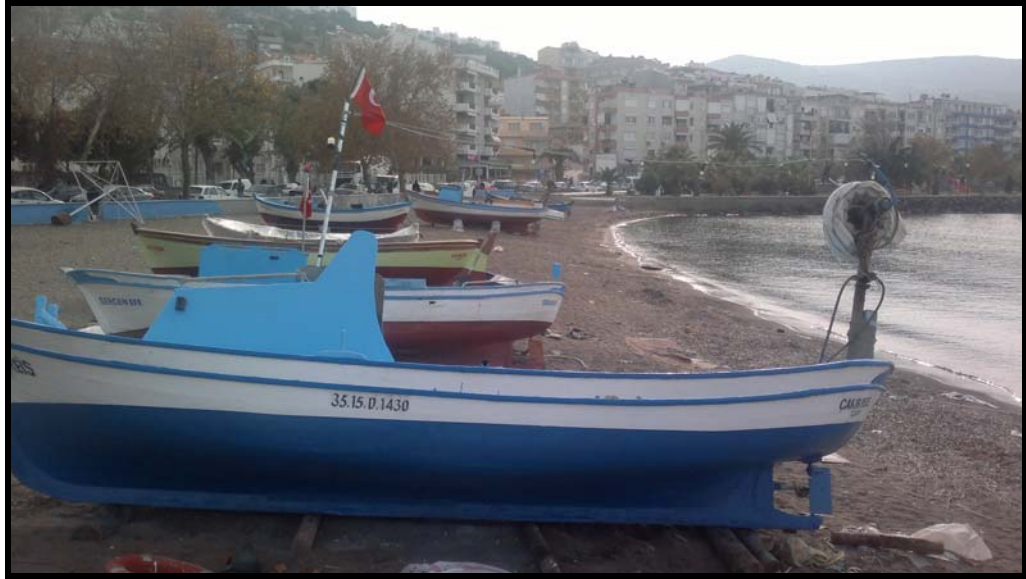
Çekkek Yeri; barınakta çekkek yeri bulunmamakta ancak karaya tekne çekimi için, Şekil 5.13’de görülen, tali mendireğin dış (sahil) kısmı kullanılmaktadır. Barınak içerisinde çekkek yeri düzenlenecek alan bulunmadığı için çekkek yeri düzenlemesi ancak bu sahil kısmında yapılabilir. Ana mendireğin uzatılması ve yeni tali mendirek inşası ile birlikte dalga etkisine çok daha az maruz kalacak bu kısım, çekkek yeri için ideal bir hale gelecektir. Bu alanda yapılacak çekkek yeri ve rıhtım işinin maliyetinin yaklaşık 350,000 ₺ (KDV Hariç) olacağı hesap edilmektedir.

Şekil 5.13 Çekkek yeri olarak kullanılan sahil kesimi.

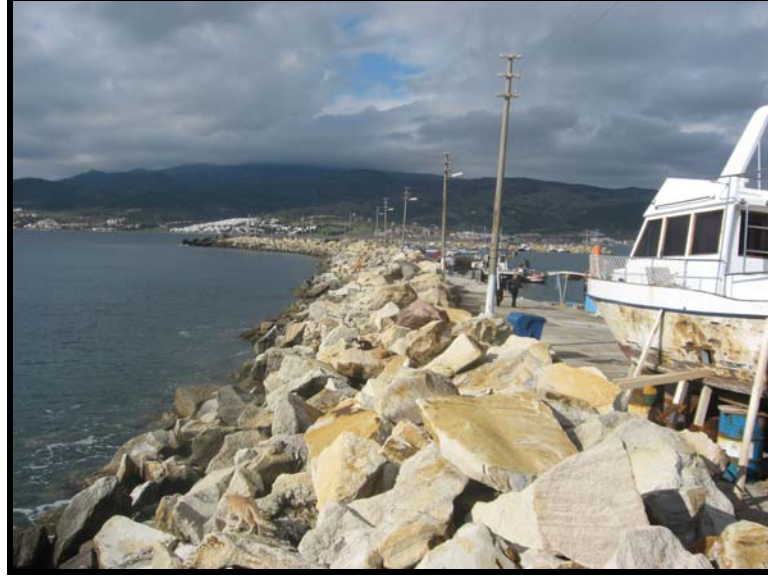
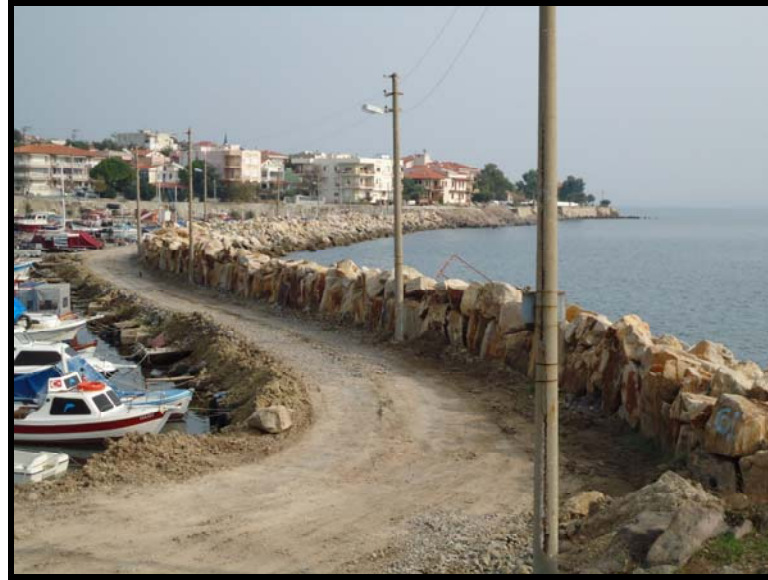
Mevcut anroşman kaplamasının, uygun vasıfta olmaması nedeniyle, geçen zaman içerisinde deforme olduğu da görülmüştür. Ayrıca, mendireğin 260 ile 310. metreleri arasındaki kısımda mevcut adacığın dalgakıran vazifesi gördüğü görülmüştür.

Şekil 5.15 Bozulmuş formdaki mendirek (onarım öncesi).

Şekil 5.16 Kret genişliği 0.5-1 m mertebesinde (onarım öncesi).

Hazırlanan onarım projesine göre devam ettirilen onarım çalışmaları sonrası da mendireğin kret kotu +3.50 m'ye, kret genişliği de 3.75 m'ye çıkarılmıştır. Anroşman kaplamasının eğimi de 2/3 olacak şekilde tanzim yapılmıştır. Mendirek ortasındaki adacık üzerinde herhangi bir imalat gerçekleştirilmemiştir. Tüm bu onarım işleri için 2010 yılı içerisinde yaklaşık 349,000 ₺ (KDV Hariç) harcanmıştır.

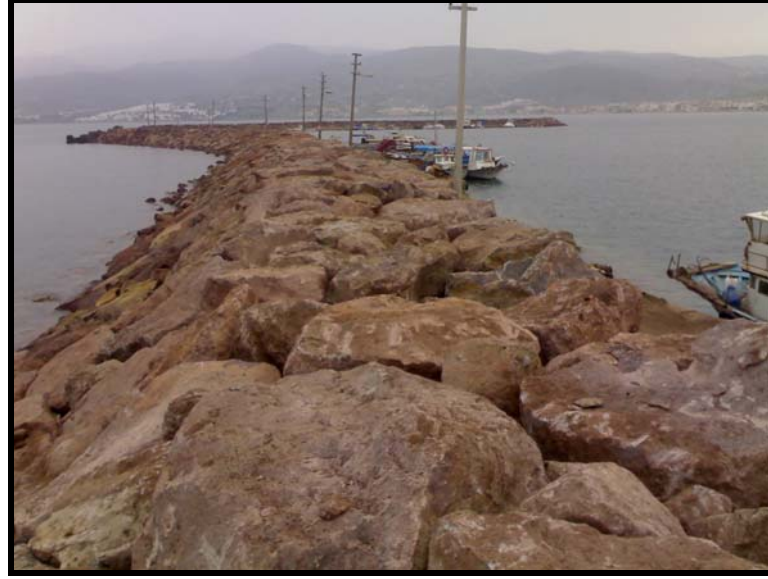
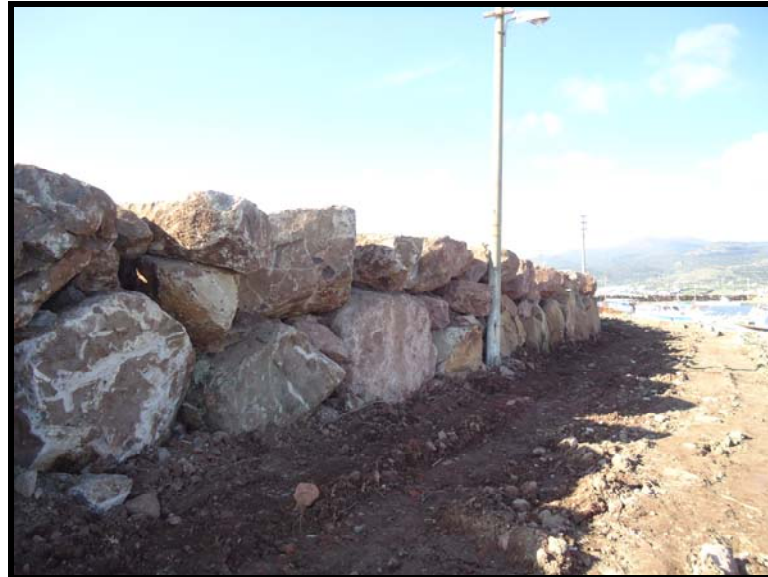
Şekil 5.17 Kret genişliği 3.75 m, şev eğimi 2/3 (onarım sonrası).

Şekil 5.18 +3.50 m kret kotuna sahip mendirek (onarım sonrası).

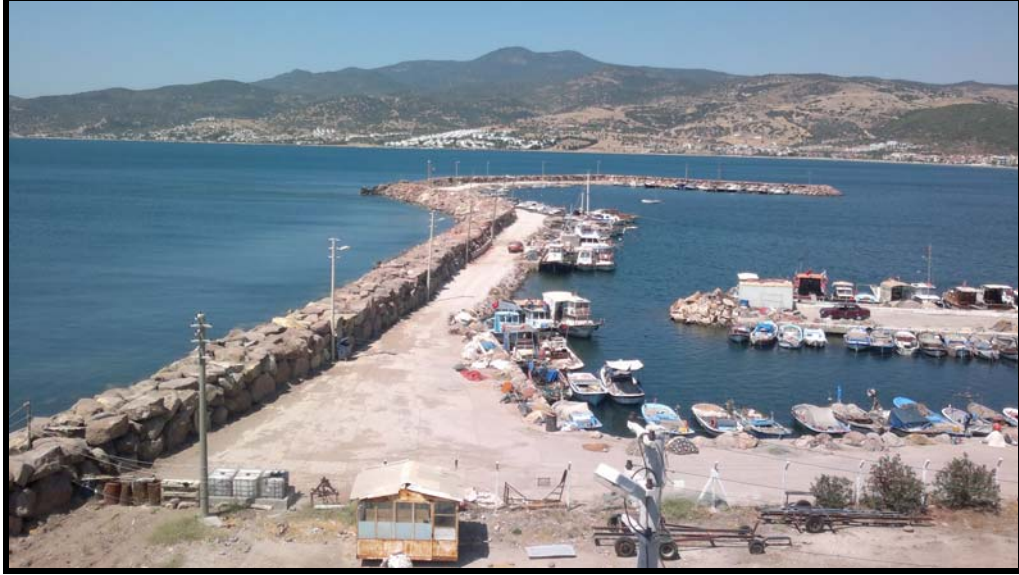
Şekil 5.19 Ana mendirek.

Ana mendirek; 500 m uzunluğa, (4-6) ton taş kategorisine, 3.75 m kret genişliğine ve 2/3 eğimli anroşman kaplaması tanzimine sahip ana mendireğin (Şekil 5.19) taş kategorisi ve anroşman kesiti açısından herhangi bir onarıma ihtiyacı bulunmamaktadır. Ancak, mendirek ortasında bulunan ve doğal koruma sağlayan adacık mendirek formu dışında kalmakta olup, gerekli izinlerin alınmasına müteakip bu kısımda da mevcut kesit devam ettirilmelidir. Onarım işi maliyetinin, 2011 yılı fiyatlarıyla, 20,000 ₺ (KDV Hariç) olacağı hesap edilmektedir.

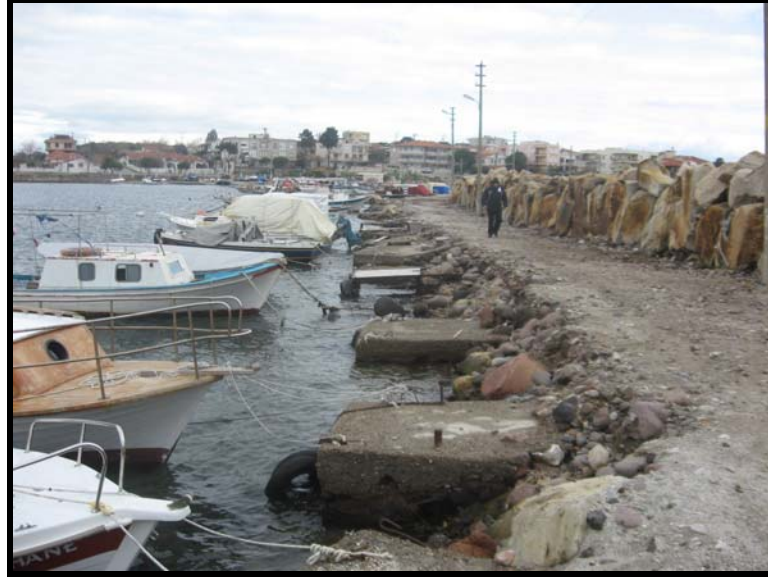
Şekil 5.20 İptidai şartlar altında yanaşma ve bağlama yapan tekneler.

Yukarıda belirtilen çerçevede rıhtım yapılabilmesi hususunda ön izin alabilmek amacıyla İzmir II Numaralı Kültür ve Tabiat Varlıklarını Koruma Bölge Kurulu Müdürlüğü'ne başvuruda bulunulmuş olup, süreç halen devam etmektedir.

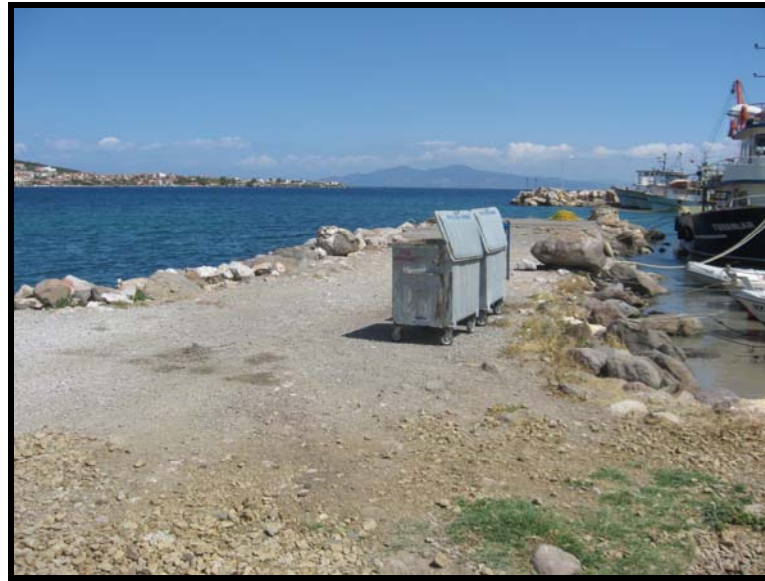
2010 yılı içerisinde barınakta yapılan inceleme neticesinde barınağın öncelikli ihtiyacının tali mendirek olarak işlev gören dolgunun ıslah edilmesinin olduğu anlaşıldı. Bu dolgu, barınağı dalga etkisine karşı koruma görevini nispeten yerine getirmekte ancak yanaşma ve bağlama fonksiyonları için gerekli imkanı sağlayamamakta idi. Barınaktaki doluluk oranının yüksek oluşundan dolayı bu kısımda bağlama yapılması zorunlu hale geldiğinde de tekneler iptidai şartlar altında bağlama yapmakta idi.

Şekil 5.23 Mevcut dolgu (onarım öncesi).

Hazırlanan onarım projesine göre devam ettirilen onarım çalışmaları sonrası da yaklaşık 45 m uzunlukta su içi betonlu rıhtım ve gerisinde 11 m genişliğe sahip beton kaplamalı geri saha oluşturulmuştur. Bu onarım işi için 2010 yılı içerisinde yaklaşık 122,500 ₺ (KDV Hariç) harcanmıştır.

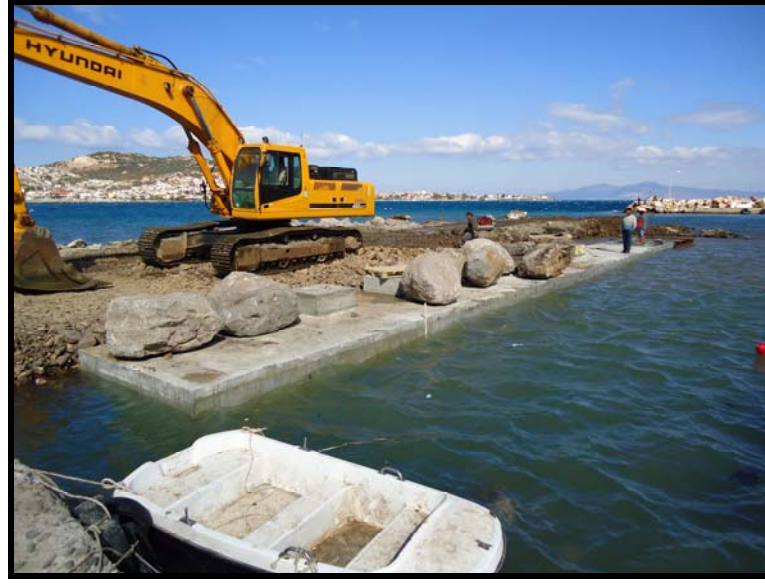
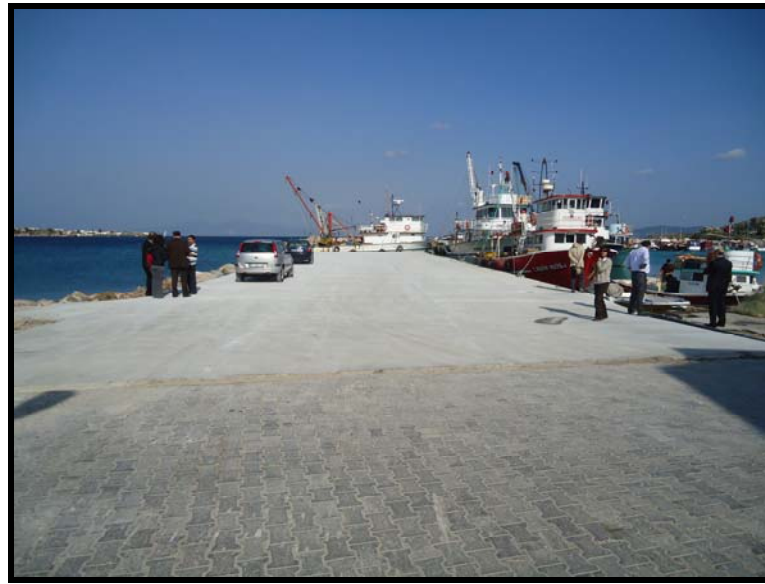
Şekil 5.24 Tamamlanan su içi beton imalatı sonrası sürşarj.

Şekil 5.25 Yapımı tamamlanan rıhtım ve geri sahası (onarım sonrası).

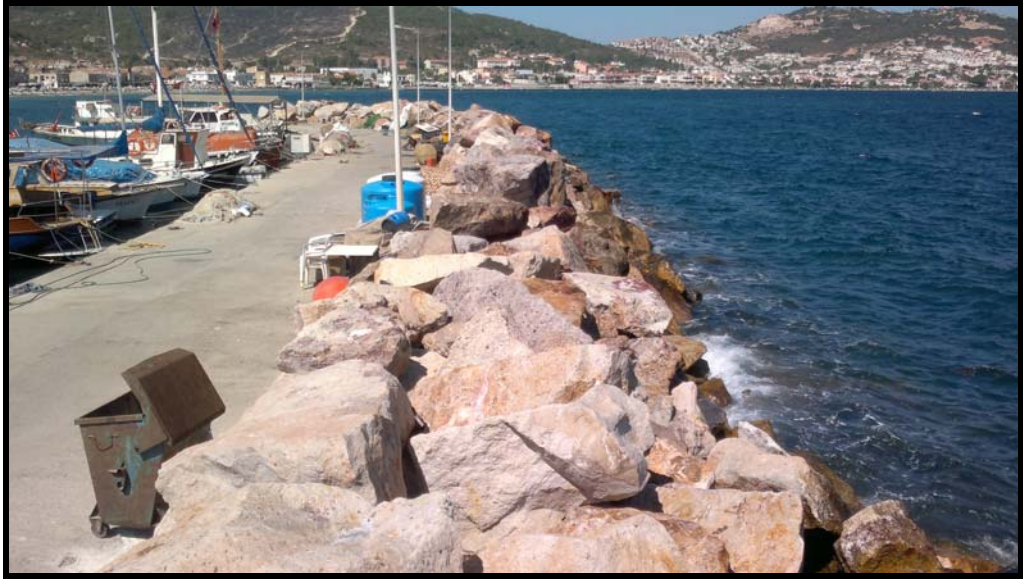
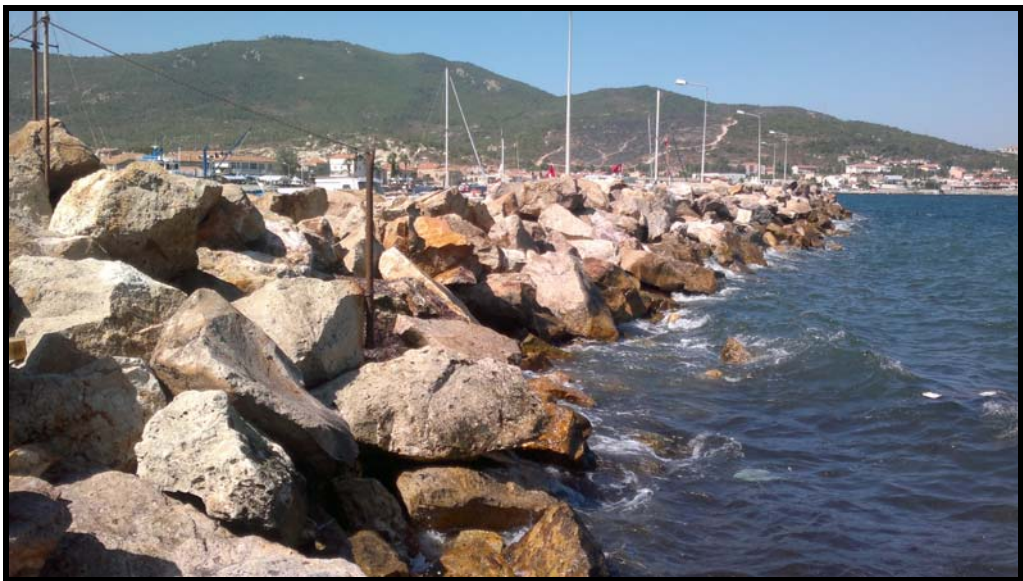
2010 yılı içerisinde tamamlanan rıhtım imalatı sonrası bir sonraki yıl barınağın ana mendireğinin onarımı planlanmış ve mevcut durumun tespitinde; kretin yeterli genişliğe sahip olmadığı, bazı kısımlarda kret kotunun düşük olduğu, genel olarak mendirek formunun bozuk olduğu, yer yer uygun kategoride taş bulunmakla birlikte anroşman kaplamasının bütününde uygun kategorinin mevcut olmadığı, şev eteklerinde taş eksikliğinin bulunduğu ve müzvar kesitinin çok yetersiz olduğu tespit edilmiştir.

Şekil 5.26 Mevcut mendirek (onarım öncesi).

Şekil 5.27 Mevcut mendirek (onarım öncesi).

Yapılan tespit sonrası hazırlanan onarım projesi ile ana mendireğin, kret kotu +3.00 m, kret genişliği 3 m ve anroşman kaplaması eğimi 2/3 olacak şekilde (2-4) ton kategorideki taşlarla onarılması planlanmış ve tamamlanan çalışmalar sonrası belirtilen değerlere sahip mendirek oluşturulmuştur. Bu onarım işi için 2011 yılı içerisinde yaklaşık 172,000 ₺ (KDV Hariç) harcanmıştır.

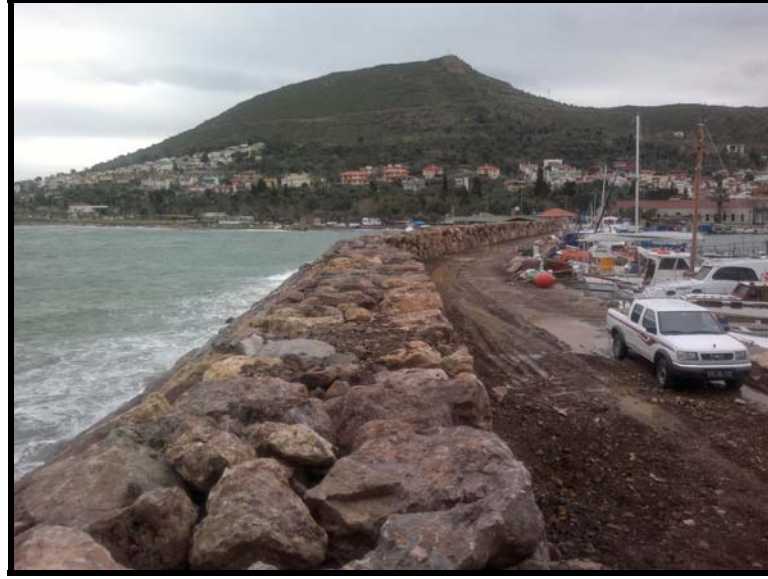
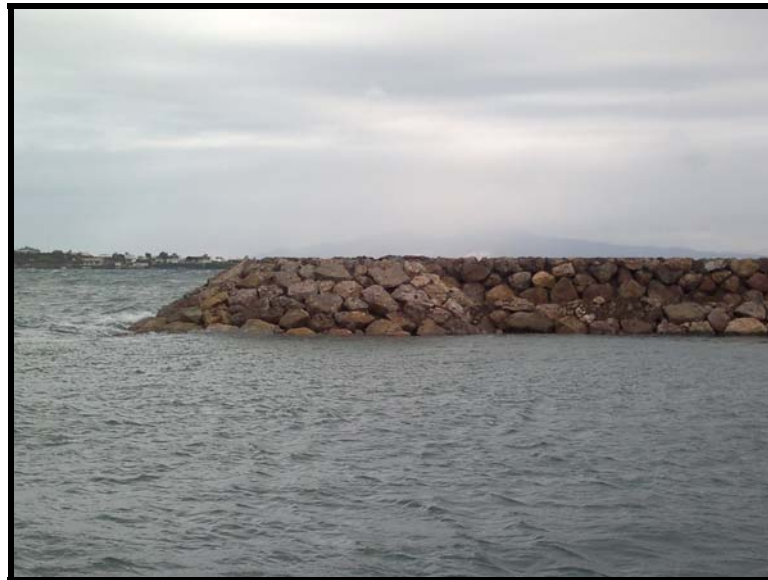
Şekil 5.28 +3,00 m üst kota sahip mendirek (onarım sonrası).

Şekil 5.29 Müzvar kısmı (onarım sonrası).

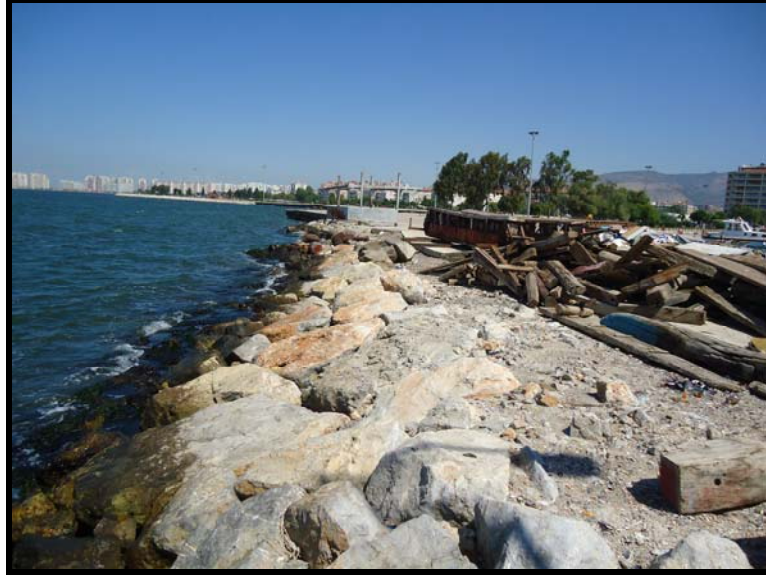
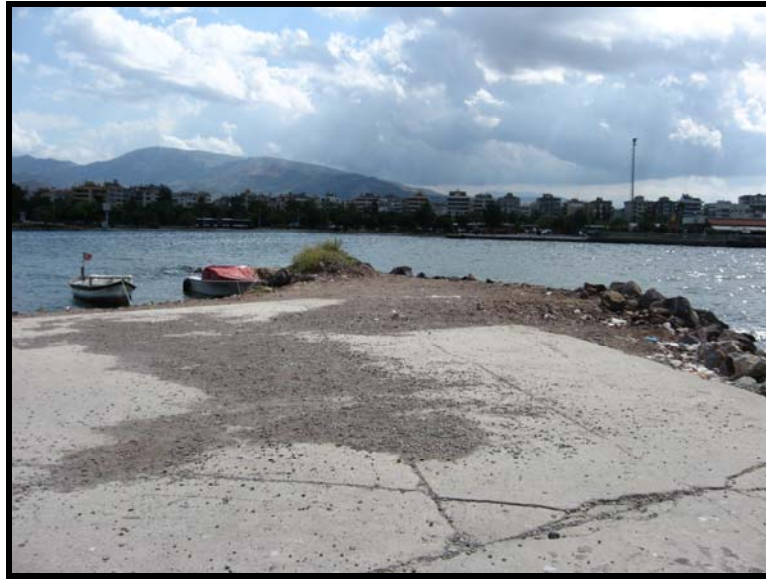
2010 yılı içerisinde gerçekleştirilen onarım öncesi barınak ana mendireğinde yapılan inceleme neticesinde; anroşman kaplamasının bulunmadığı, dolgunun bazı kısımlarda çekirdek bazı kısımlarda filtre dolgu seviyesinde bulunduğu, kret üst kotunun geri saha kotu ile aynı seviyede olduğu, müzvarın bulunmadığı, mendirek boyunun kısa olduğu ve bu sebeple dalganın basen içerisine etkisini yitirmeden girdiği tespit edilmiştir. Basen içerisinde dalga etkisinin rahatsız edici seviyede olmasının bir diğer önemli sebebi de tali mendireğin olmayışı idi. Gerek ana mendireğin kısa oluşu ve gerekse de tali mendireğin olmayışından dolayı basenin giriş ağzı çok geniş kalmaktaydı.

Şekil 5.32 Ana mendirek dolgusu (onarım öncesi).

Şekil 5.33 Müzvar kısmı (onarım öncesi).

Hazırlanan onarım projesine göre devam ettirilen onarım çalışmaları sonrası da yaklaşık 220 m uzunluktaki mendireğin kret kotu +2.50 m'ye, kret genişliği de 3.00 m'ye çıkarılmıştır. (2-4) ton kategorisindeki anroşman kaplaması 2/3 eğimde tanzim edilmiştir. Ana mendirek aynı kesite sahip olacak şekilde 50 m uzatılırken ayrıca 50 m uzunlukta tali mendirek yapılmıştır. Tali mendireğin çekirdek dolgusu yapılırken dolgu malzemesinin balçık zeminde oturma yaptığı da gözlemlenmiştir. Tüm bu onarım işleri için 2010 yılı içerisinde yaklaşık 280,000 ₺ (KDV Hariç) harcanmıştır.

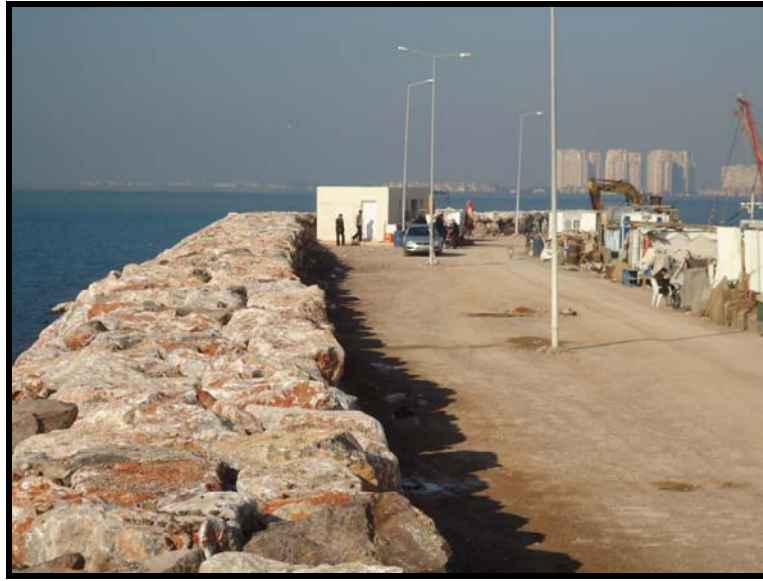
Şekil 5.34 Kret genişliği 3 m, şev eğimi 2/3 (onarım sonrası).

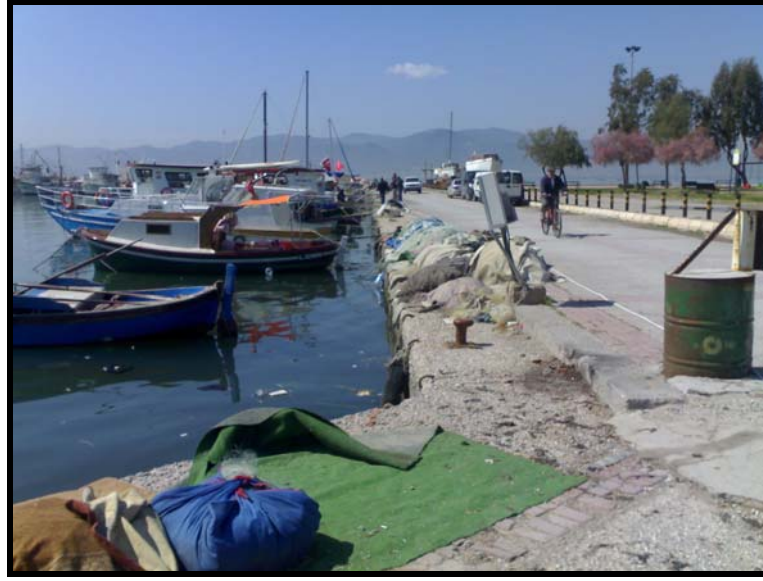
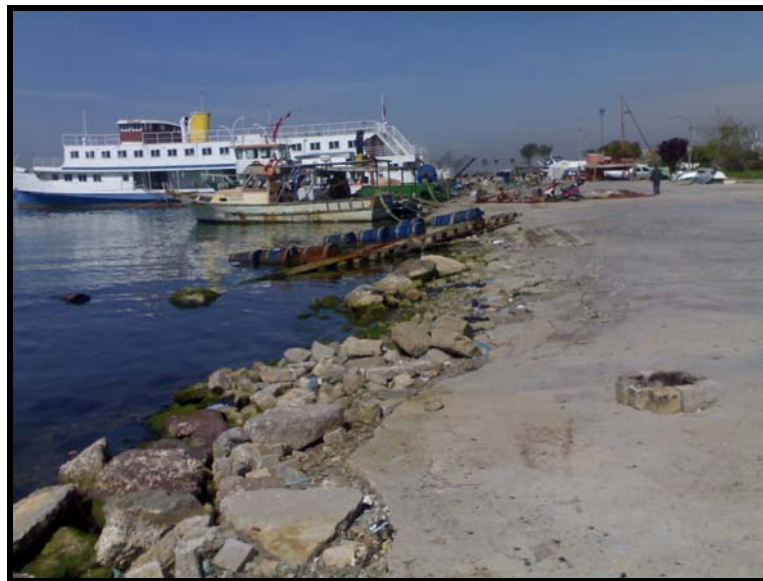
2011 yılı içerisinde rıhtım onarımı için yapılan tespit; mevcut durum başlığında ilk sırada tanımlanan rıhtım hattının yenilenmesi gerektiği görülmüştür. Ancak yeni rıhtımın imar planı sınırlarına ulaşacak şekilde yapılmasının (çok fazla dolgu yapmak gerektiği için) mevcut ödenek ile tamamlanmasının mümkün olmadığı görülmüş ve bu imalat sonraki yıllara bırakılmıştır. Yapılması planlanan imalat ise; ikinci sırada tanımlanan ve barınak yoluna sınır olduğu için geri sahası bulunmayan rıhtım hattının onarılması ile yeni çekek yerinin yapılması olmuştur.

Şekil 5.36 Ortalama +0.65 m üst kotundaki rıhtım hattı (onarım öncesi).

Şekil 5.37 Eski çekek yeri.

Ayrıca, 28 m genişlikli çekek yeri imalatı yapılmıştır. Çekek yeri eğimi imkanlar dahilinde 1/7 olarak seçilmiş, mevcut su derinliklerine bağlı olarak da çekek yeri önü su derinliği -2.00 m mertebesinde düzenlenmiştir. Çekek yeri geri sahasında 30 cm yükseklikte (F) sınıfı beton saha kaplama yapılmıştır. Tüm bu onarım işleri için 2011 yılı içerisinde yaklaşık 436,000 ₺ (KDV Hariç) harcanmıştır.

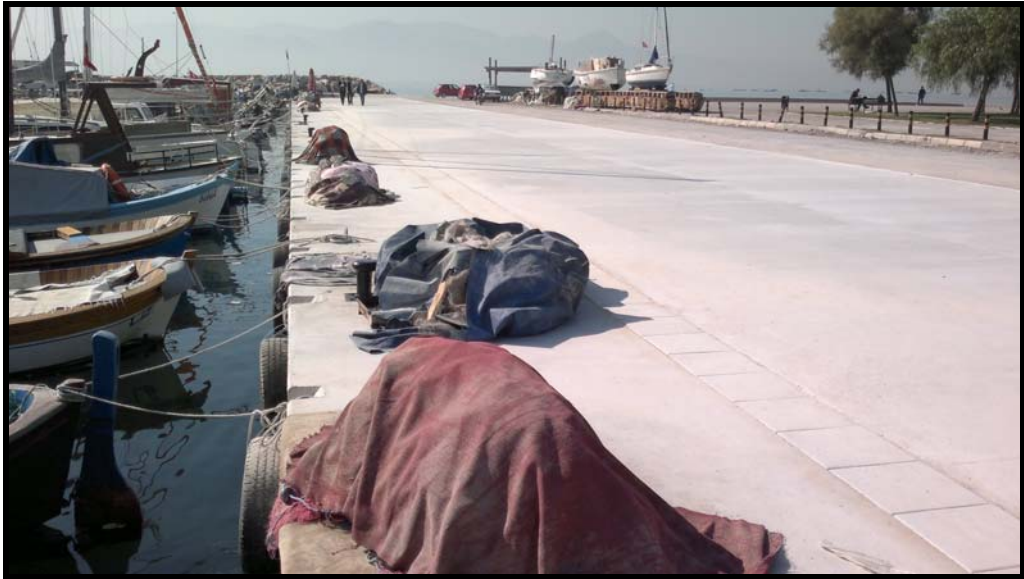
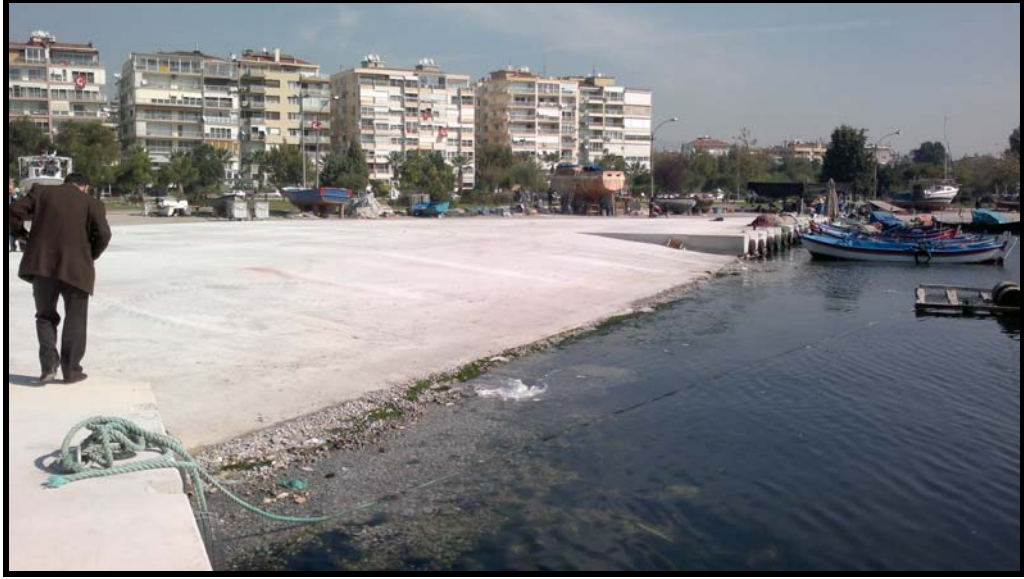
Şekil 5.38 Rıhtım ve geri sahası (onarım sonrası).

Şekil 5.39 Yeni çekek yeri.

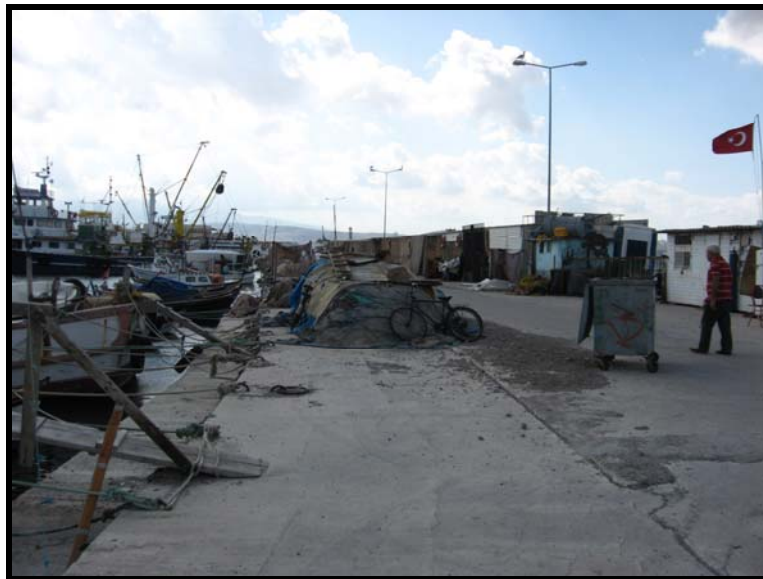
2011 yılı içerisinde ikinci kez ödenek teminine istinaden bu defa sirkülasyon kanalı ve sirkülasyon kanalı sonra devam eden 170 m uzunluktaki rıhtım hattının onarımı ihalesi yapılmıştır. Mevcut rıhtım hattı ortalama +0.80 m. üst kotunda ve yeterli miktarda rıhtım aksesuarı barındırmaz durumdaydı. Ayrıca, rıhtım hattı bilinen yapım teknikleri ile yapılmadığı için de stabil bir yapıda değildi ki bu durum onarım işi sırasında iş makinelerinin manevraları sırasında hattın bozulması ile de daha net anlaşılmıştır.

Şekil 5.40 Sirkülasyon kanalı sonrası rıhtım hattı (onarım öncesi).

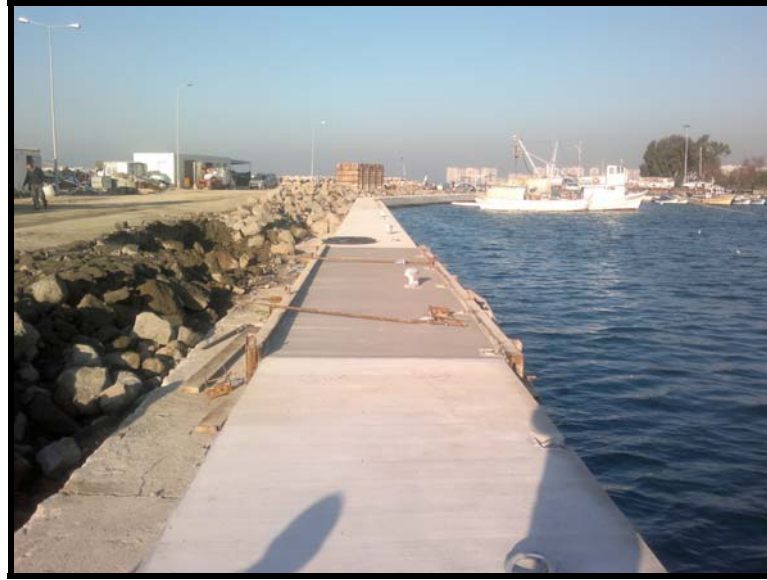
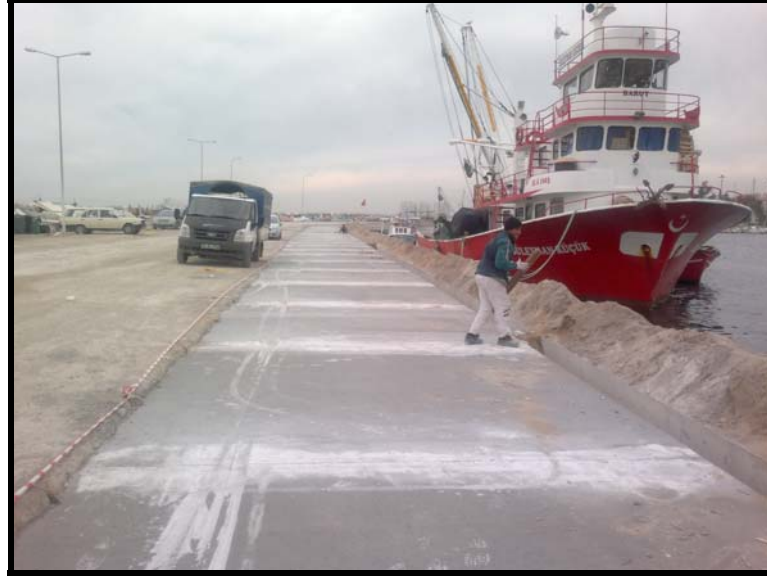
Şekil 5.41 Yeni rıhtım hattı kronman betonu imali aşamasında.

Şekil 5.42 Yeni rıhtım hattı tesisat kanalı kum dolgusu aşamasında.
