**BETONARME İSKELELERİN BAKIM, ONARIM  
VE GÜÇLENDİRİLMESİ**

**Yüksek Lisans Tezi**

**Deniz Bilimleri ve Teknolojisi Enstitüsü, Kıyı Mühendisliği Programı**

Proje konusunu oluřturan KemerKy Aėır Yk İskelesi, Muėla İli, Milas İlesi, KemerKy Mevkii'ndedir (řekil 5.7). KemerKy Aėır Yk İskelesi Trkevleri ve ren yerleřim birimlerinin arasında olup Milas ilesine yaklařık 40 km mesafededir.

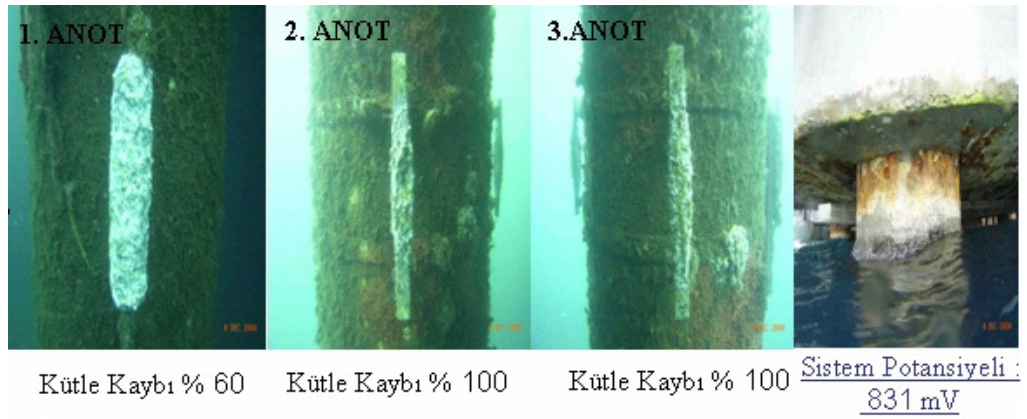
Mevcut 386 adet kazık içerisinde rastgele belirlenen 50 adet kazık kodlanmış, kazıklardaki anotların sistem içerisinde koruma değerlerinin mili volt ve kütle ölçülmesi sağlanmış ve sistemin çalışma ömrünü tamamladığı tespit edilmiştir. Şekil 5.1’de kodlanmış kazıklardaki kütle kaybı değerleri gösterilmiştir

Şekil 5.1 Kütle kaybı

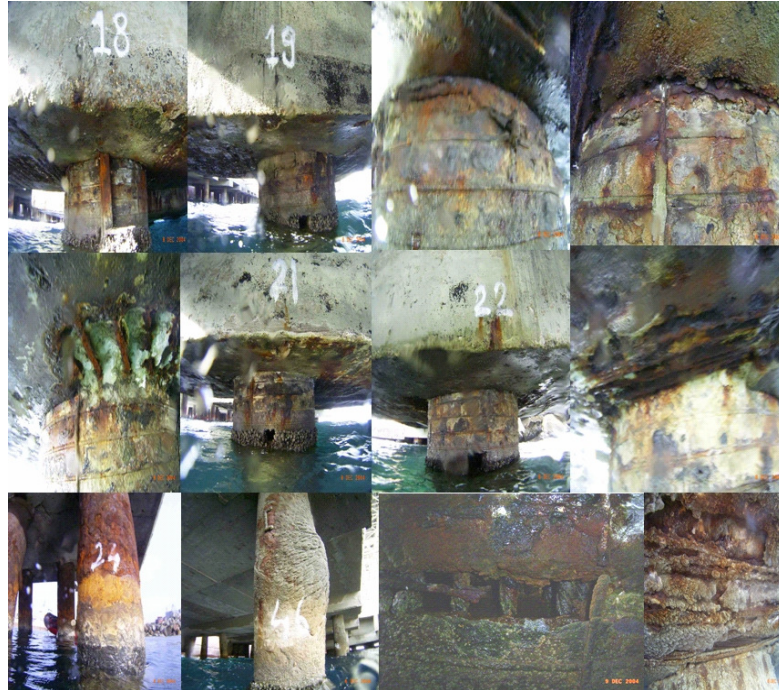
Şekil 5.2 Rehabilitasyon ve güçlendirme gereken kazıklar

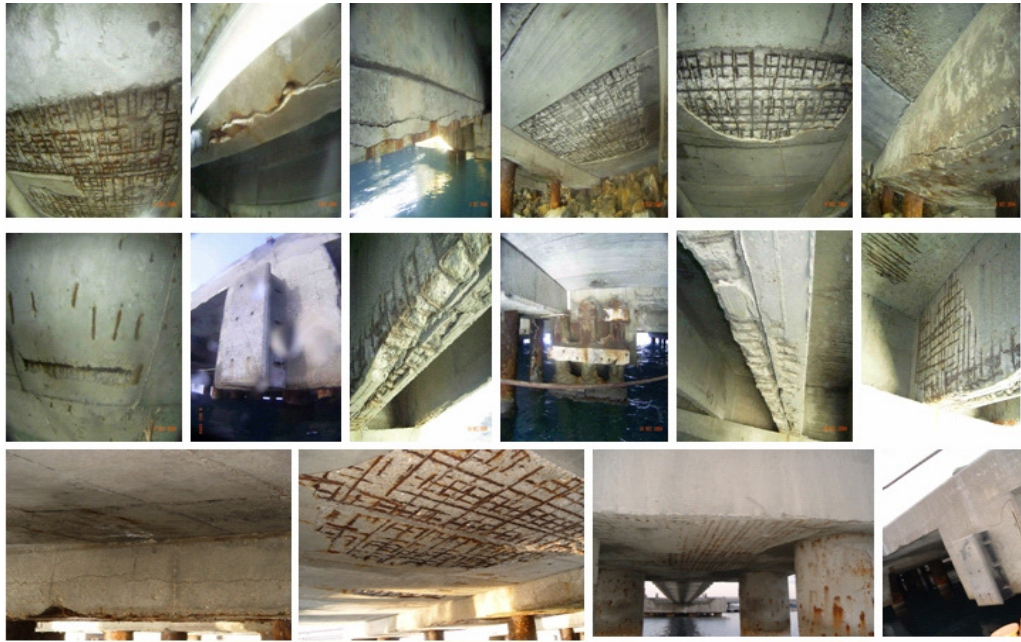
Karbonasyondan ve klor ataklarından dolayı iskele betonarmesinin yaklaşık 3.300 m<sup>2</sup> civarındaki kesiminde korozyon neticesinde ciddi tahribatlar ortaya çıkmış, kalan kısımda ise yavaş yavaş korozyon izleri oluşmaya başlamıştır. Şekil 5.3’de korozyon neticesinde oluşan tahribatlara ilişkin resimler verilmiştir.

Şekil 5.3 Betonarme korozyon

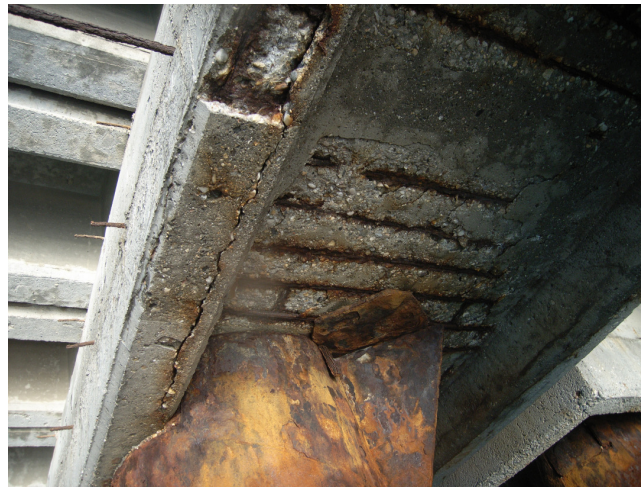
Şekil 5.12 Başlık içine düzgün oturmeyen kazık örneği

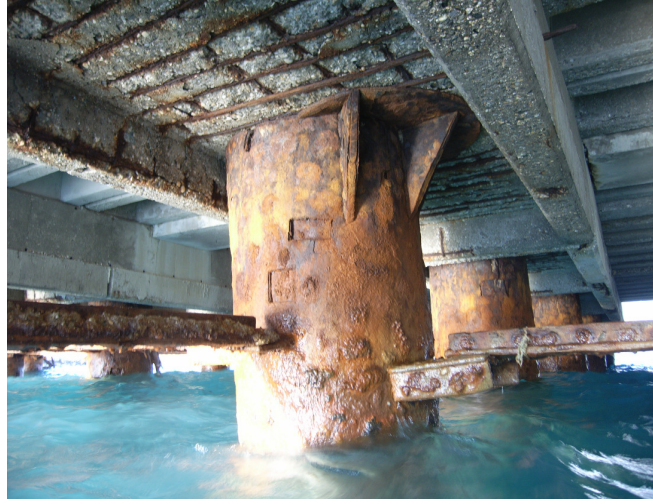
Şekil 5.13 Başlık içine düzgün oturmeyen ve donatı yerleşimi şüpheli olan kazık örneği

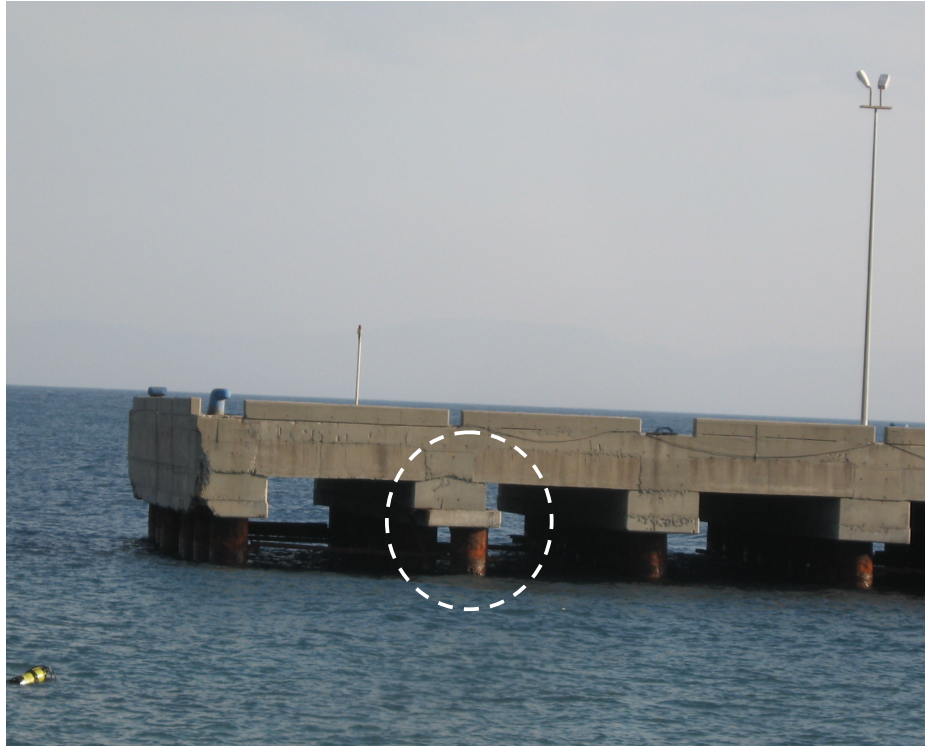
Şekil 5.14 Başlık kirişini dışmerkez mesnetleyen kazık örneği

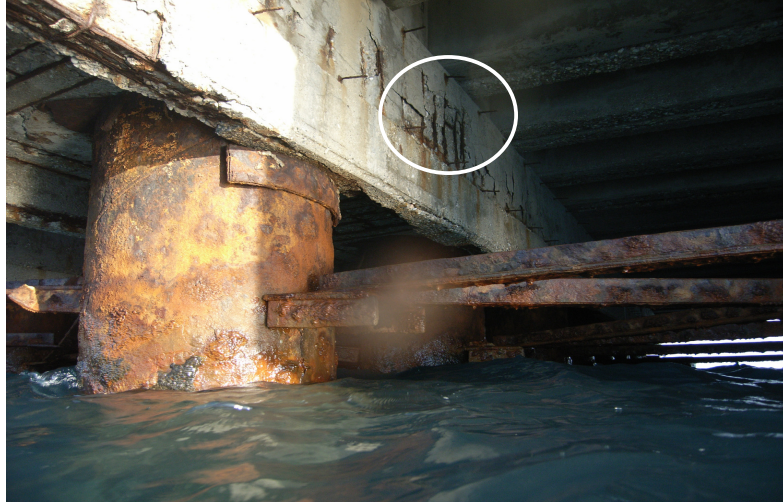
Şekil 5.15 Başlık kirişi betonunda dökülme ve donatılarda korozyon

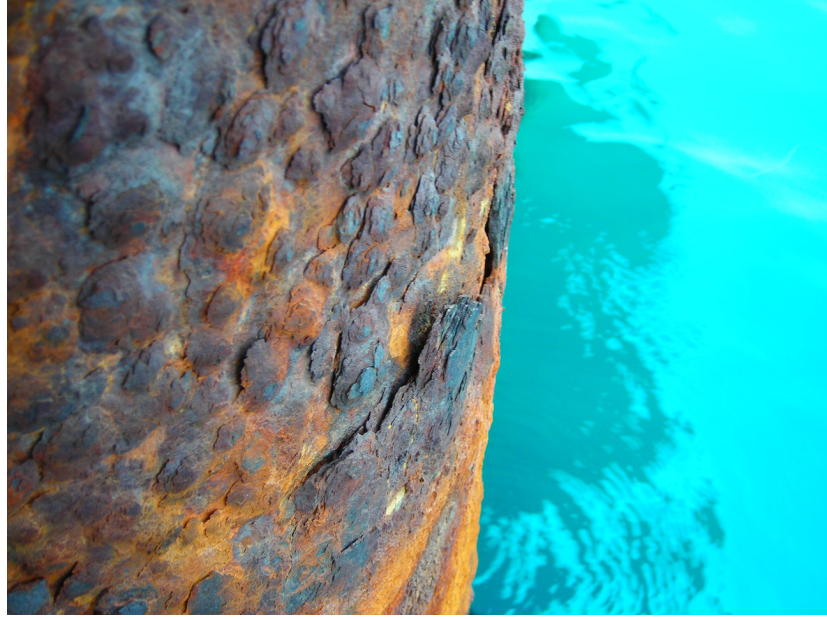
Şekil 5.16 Çelik boru kazıklarda korozyona bağlı pas tabakası

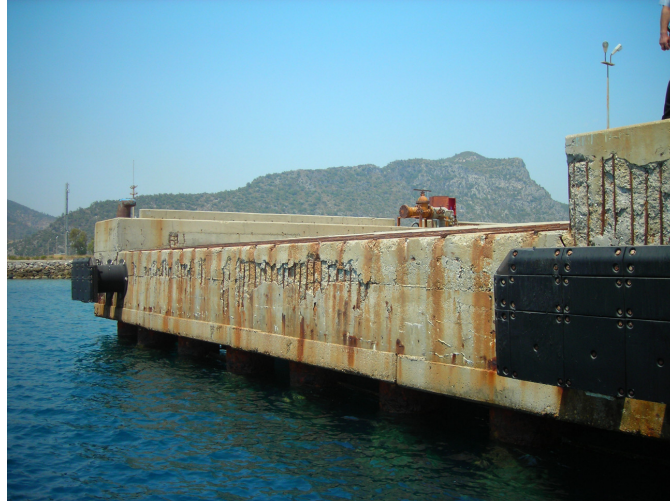
Şekil 5.18 Kapak atma rampası alın kirişlerinde donatı korozyonu

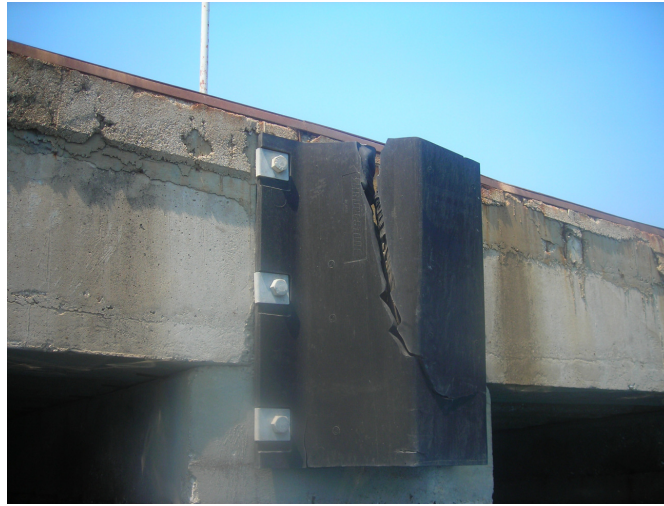
Şekil 5.19 Hasarlı usturmaça örneği
