**TARİHİ KENT MERKEZLERİNDEKİ
SU YAPILARININ KORUMA PROBLEMLERİ
İZMİR KEMERALTI ÖRNEĞİ**

**Dokuz Eylül Üniversitesi Fen Bilimleri Enstitüsü
Yüksek Lisans Tezi
Mimarlık Bölümü, Restorasyon Anabilim Dalı**

Nil Yaprak

**Ağustos, 2009
İZMİR**

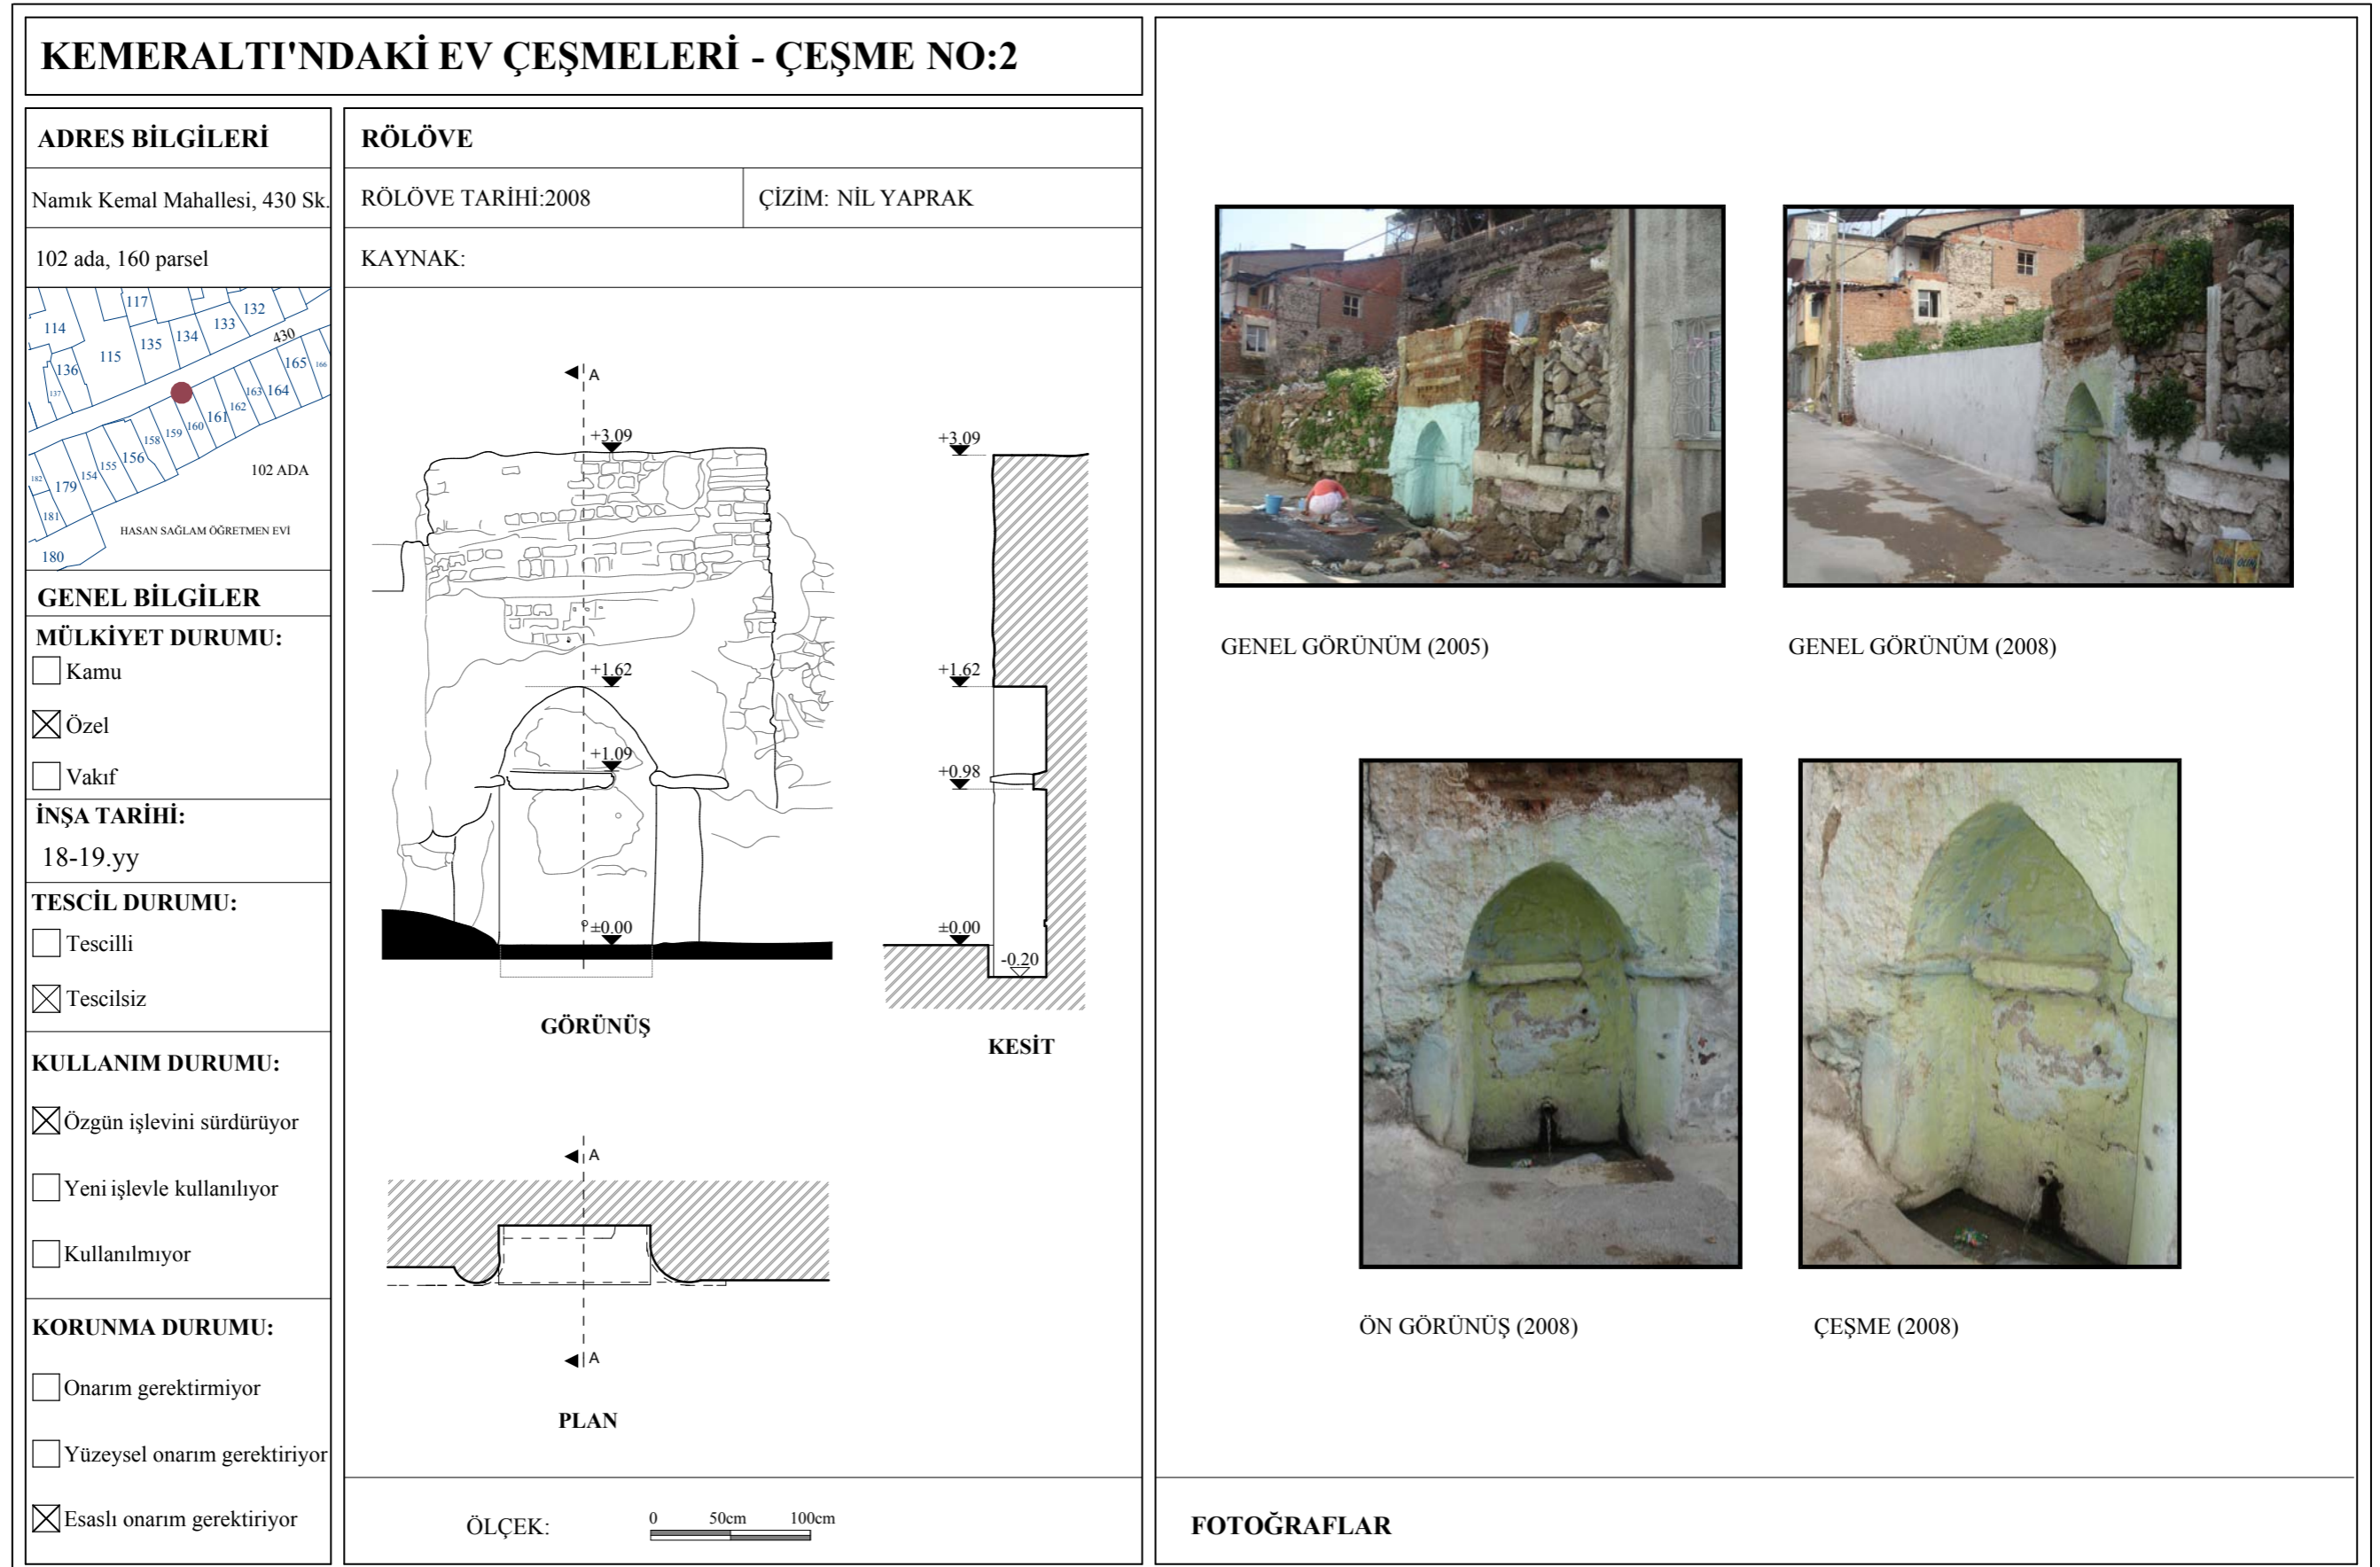
Şekil 4.4.2 no'lu çeşmenin rölöve ve fotoğrafları.

Günümüzde oldukça bakımsız durumda olan çeşmede malzeme kayıpları ve fiziksel yıpranma görülmektedir. Ayrıca orijinal sıvalar döküldüğü için yer yer çimento esaslı sıva yapılmıştır. Yapı, Kemeraltı'nda suyu akan az sayıdaki çeşmeden biridir. Su sürekli ve boşa aktığı için mahalle halkı tarafından temizlik işlerinde kullanılmaktadır. Öncelikle suyun boşa akmaması için burma lüle takılmalı ve çeşme daha fazla zarar görmeden onarılarak kente kazandırılmalıdır.

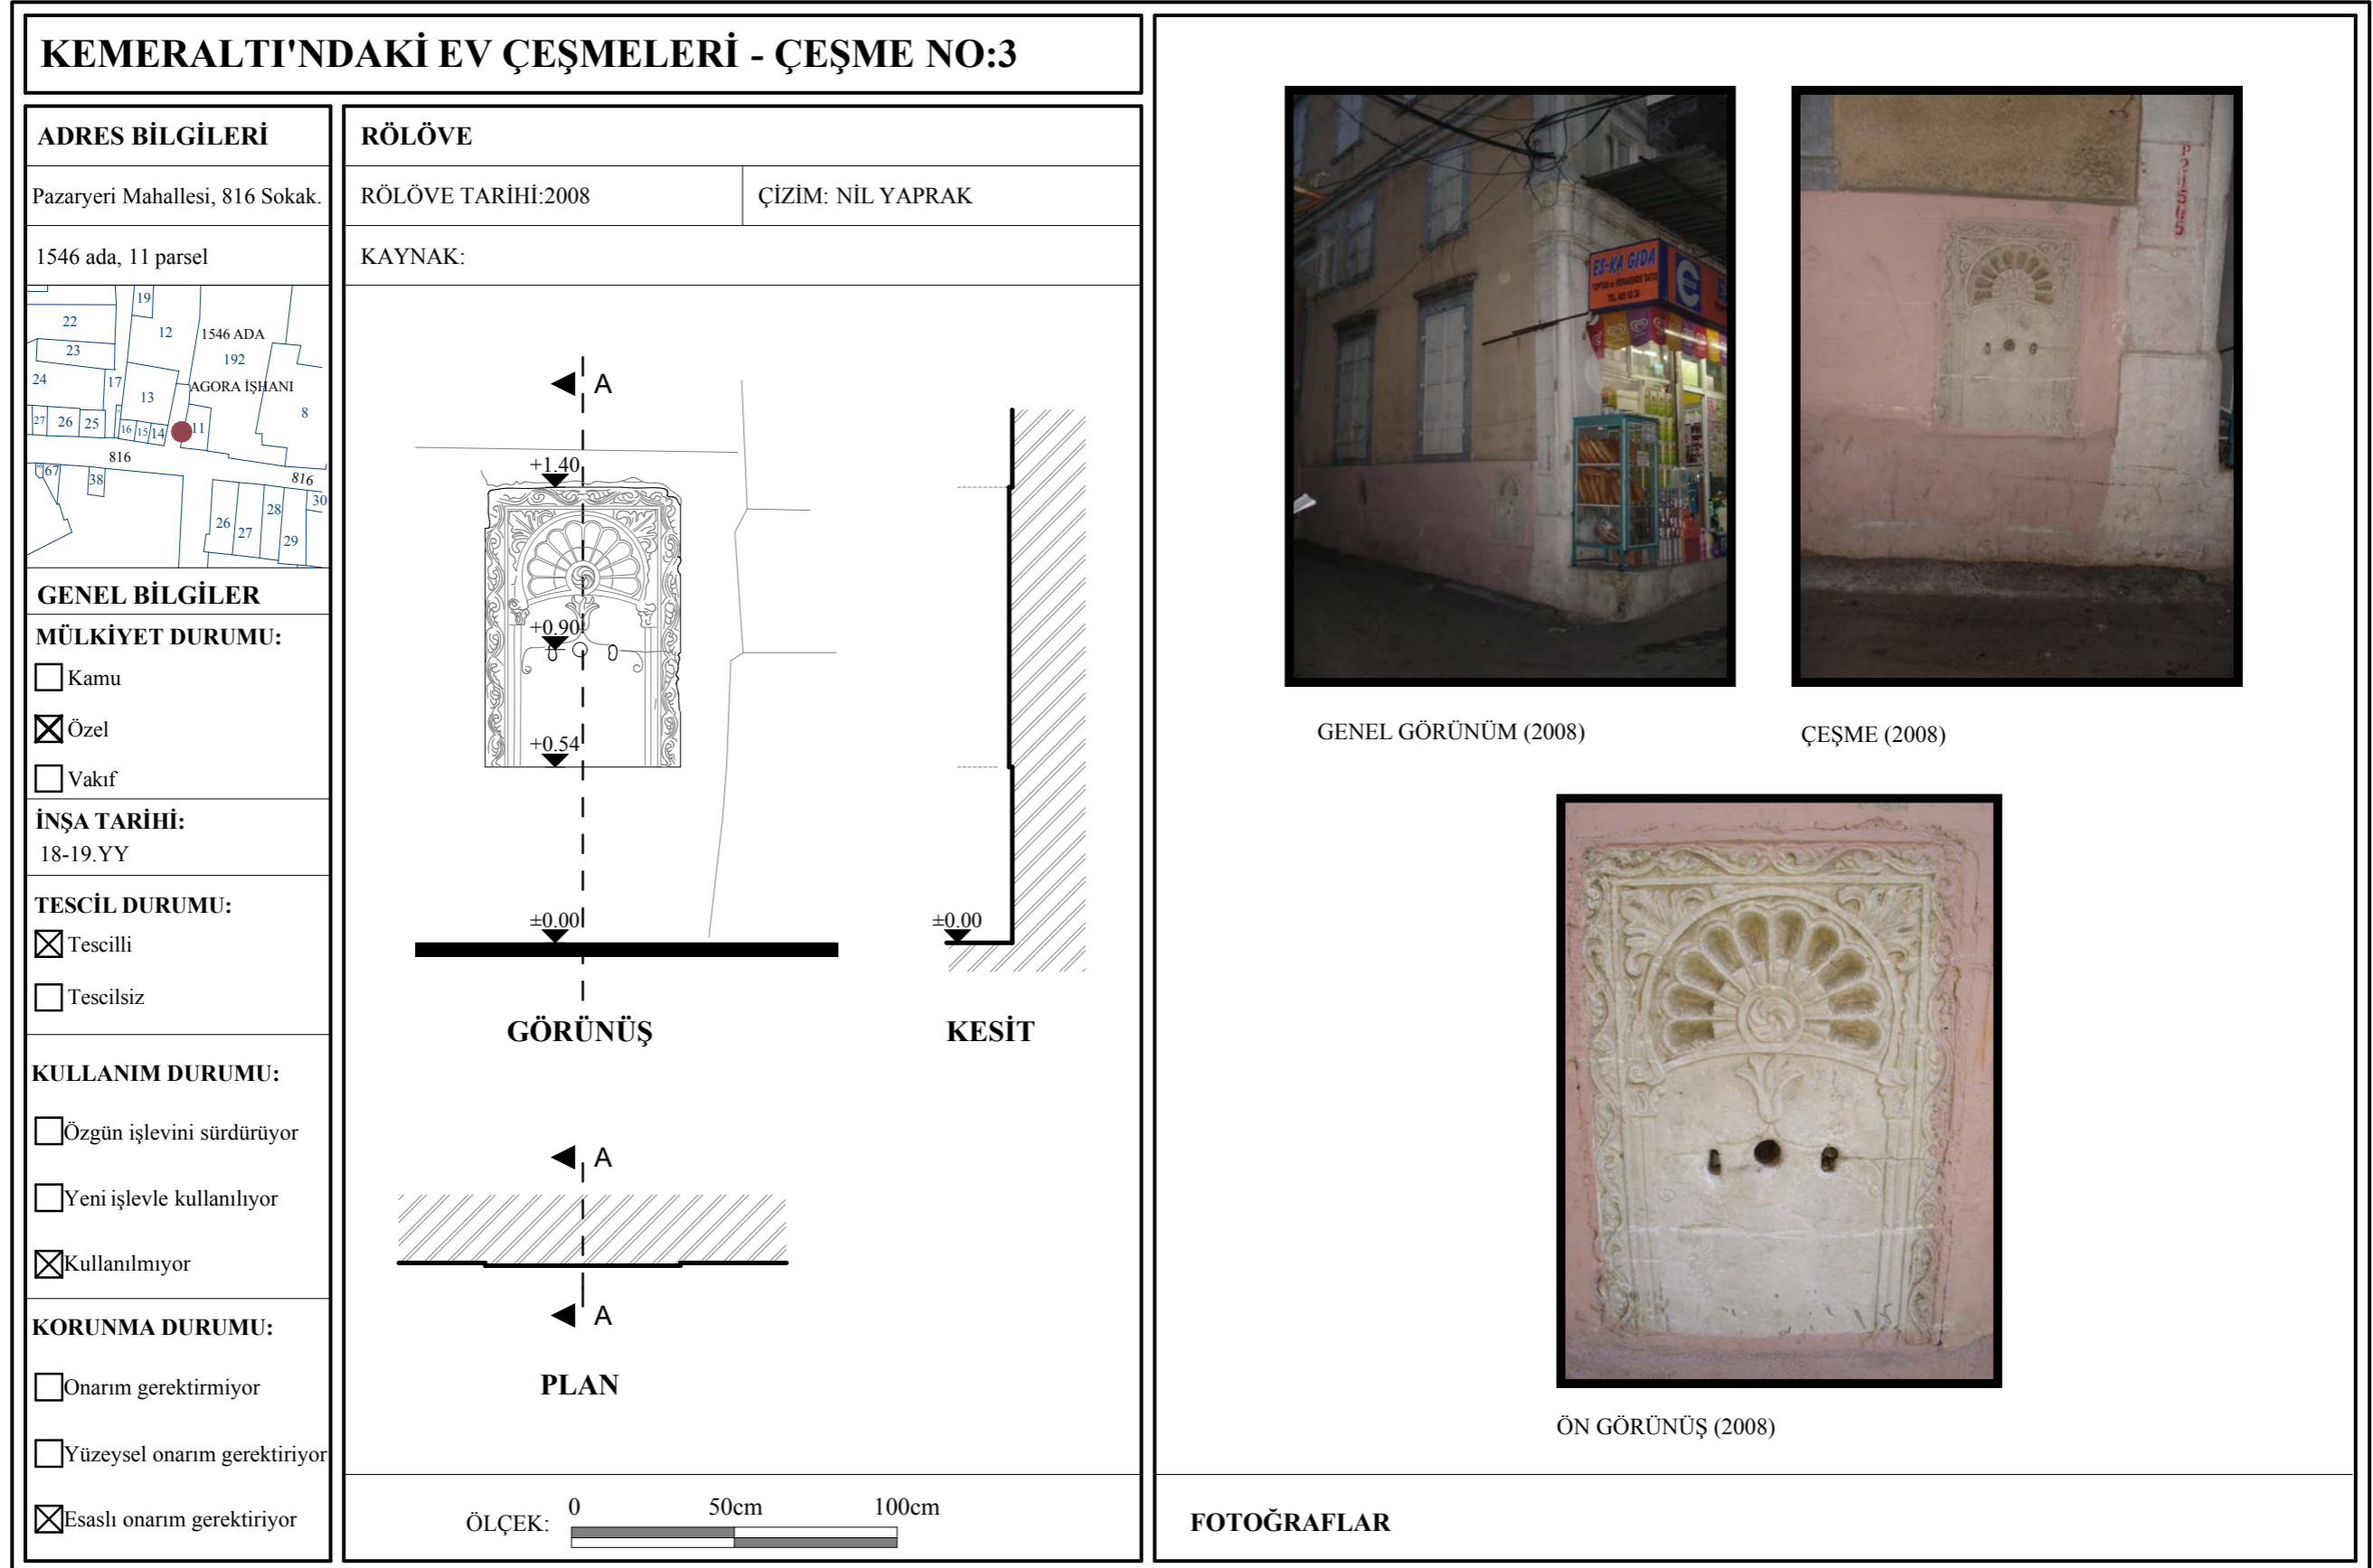
Şekil 4.5 3 no'lu çeşmenin rölöve ve fotoğrafları.

Günümüzde suyu akmadığı için kullanılmayan yapının yalak bölümü günümüze ulaşamamıştır. Ayrıca mermer malzemede çatlaklar ve kirlenme görülmektedir. Bezeme özellikleriyle dikkati çeken çeşme onarılarak kullanıma açılmalıdır.

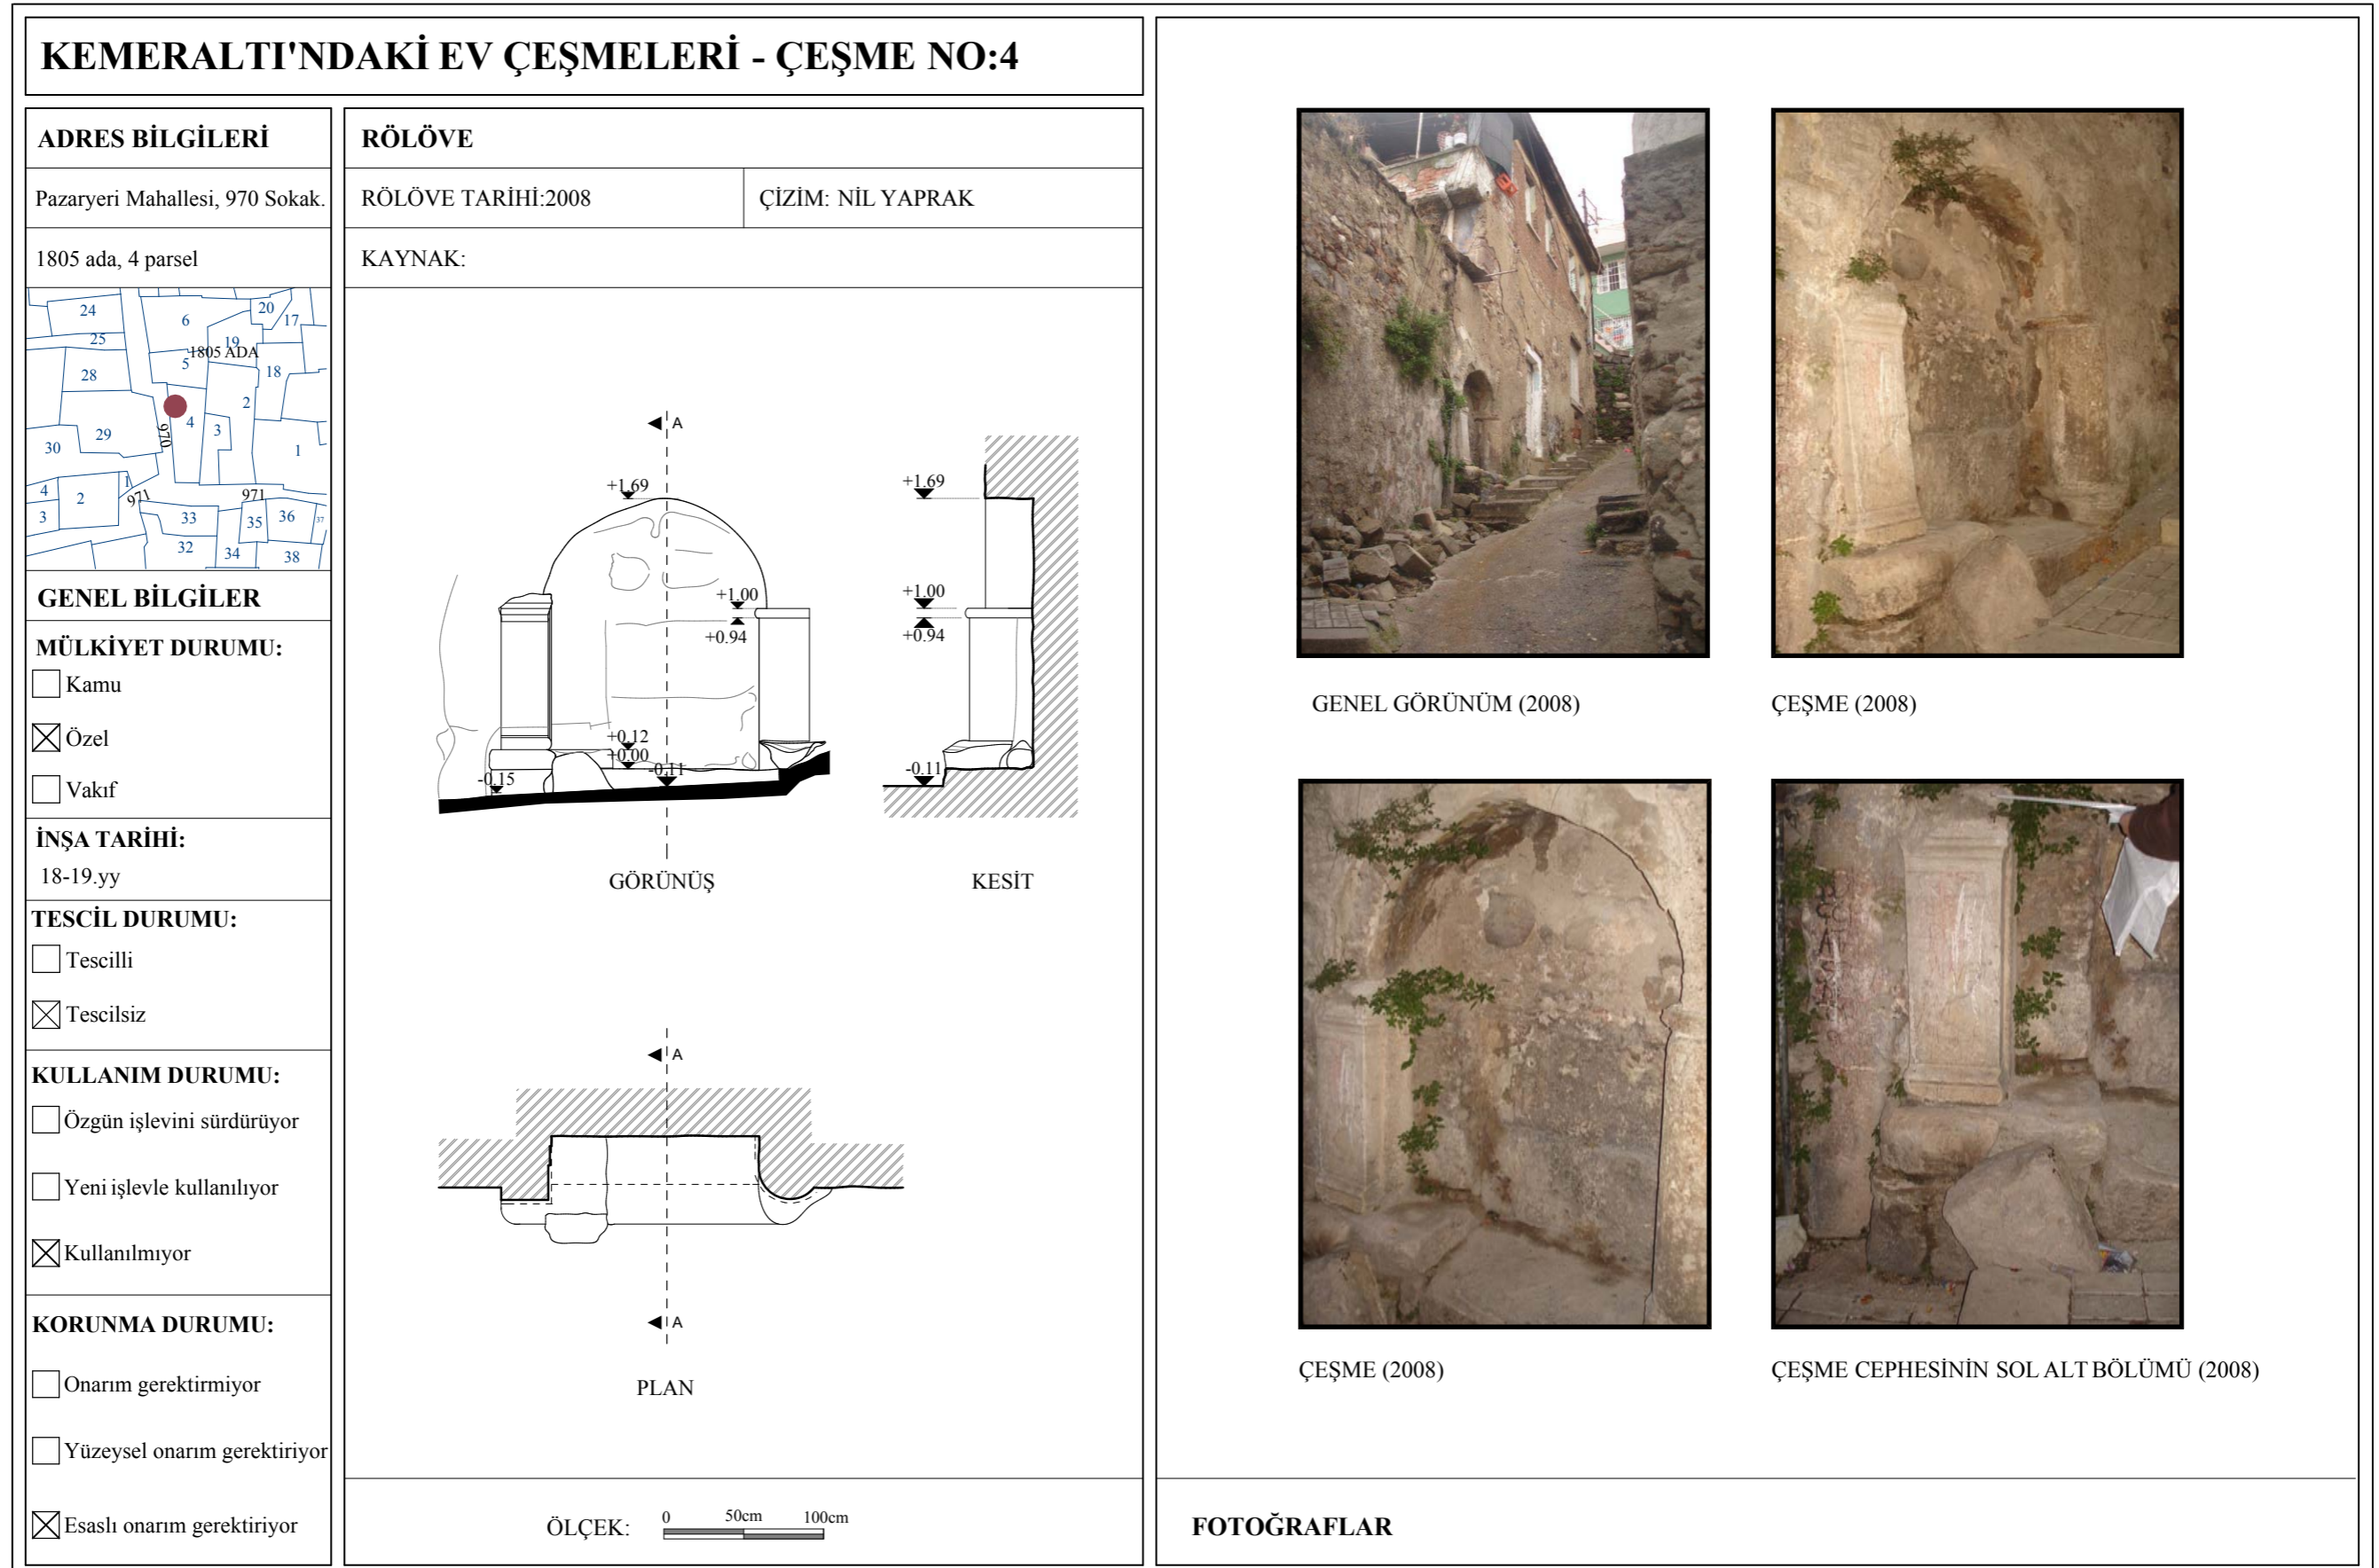
Şekil 4.6 4 no'lu çeşmenin rölöve ve fotoğrafları.

Yalak bölümü ise taştan oyma olarak yapılmış ancak sonradan içi betonla doldurulmuştur. Bunun yanı sıra çeşmede malzeme kaybı, bitkilenme, kirlilik ve yapı malzemelerinde fiziksel yıpranma görülmektedir. Çeşme onarılarak kullanılabilir duruma getirilmelidir.

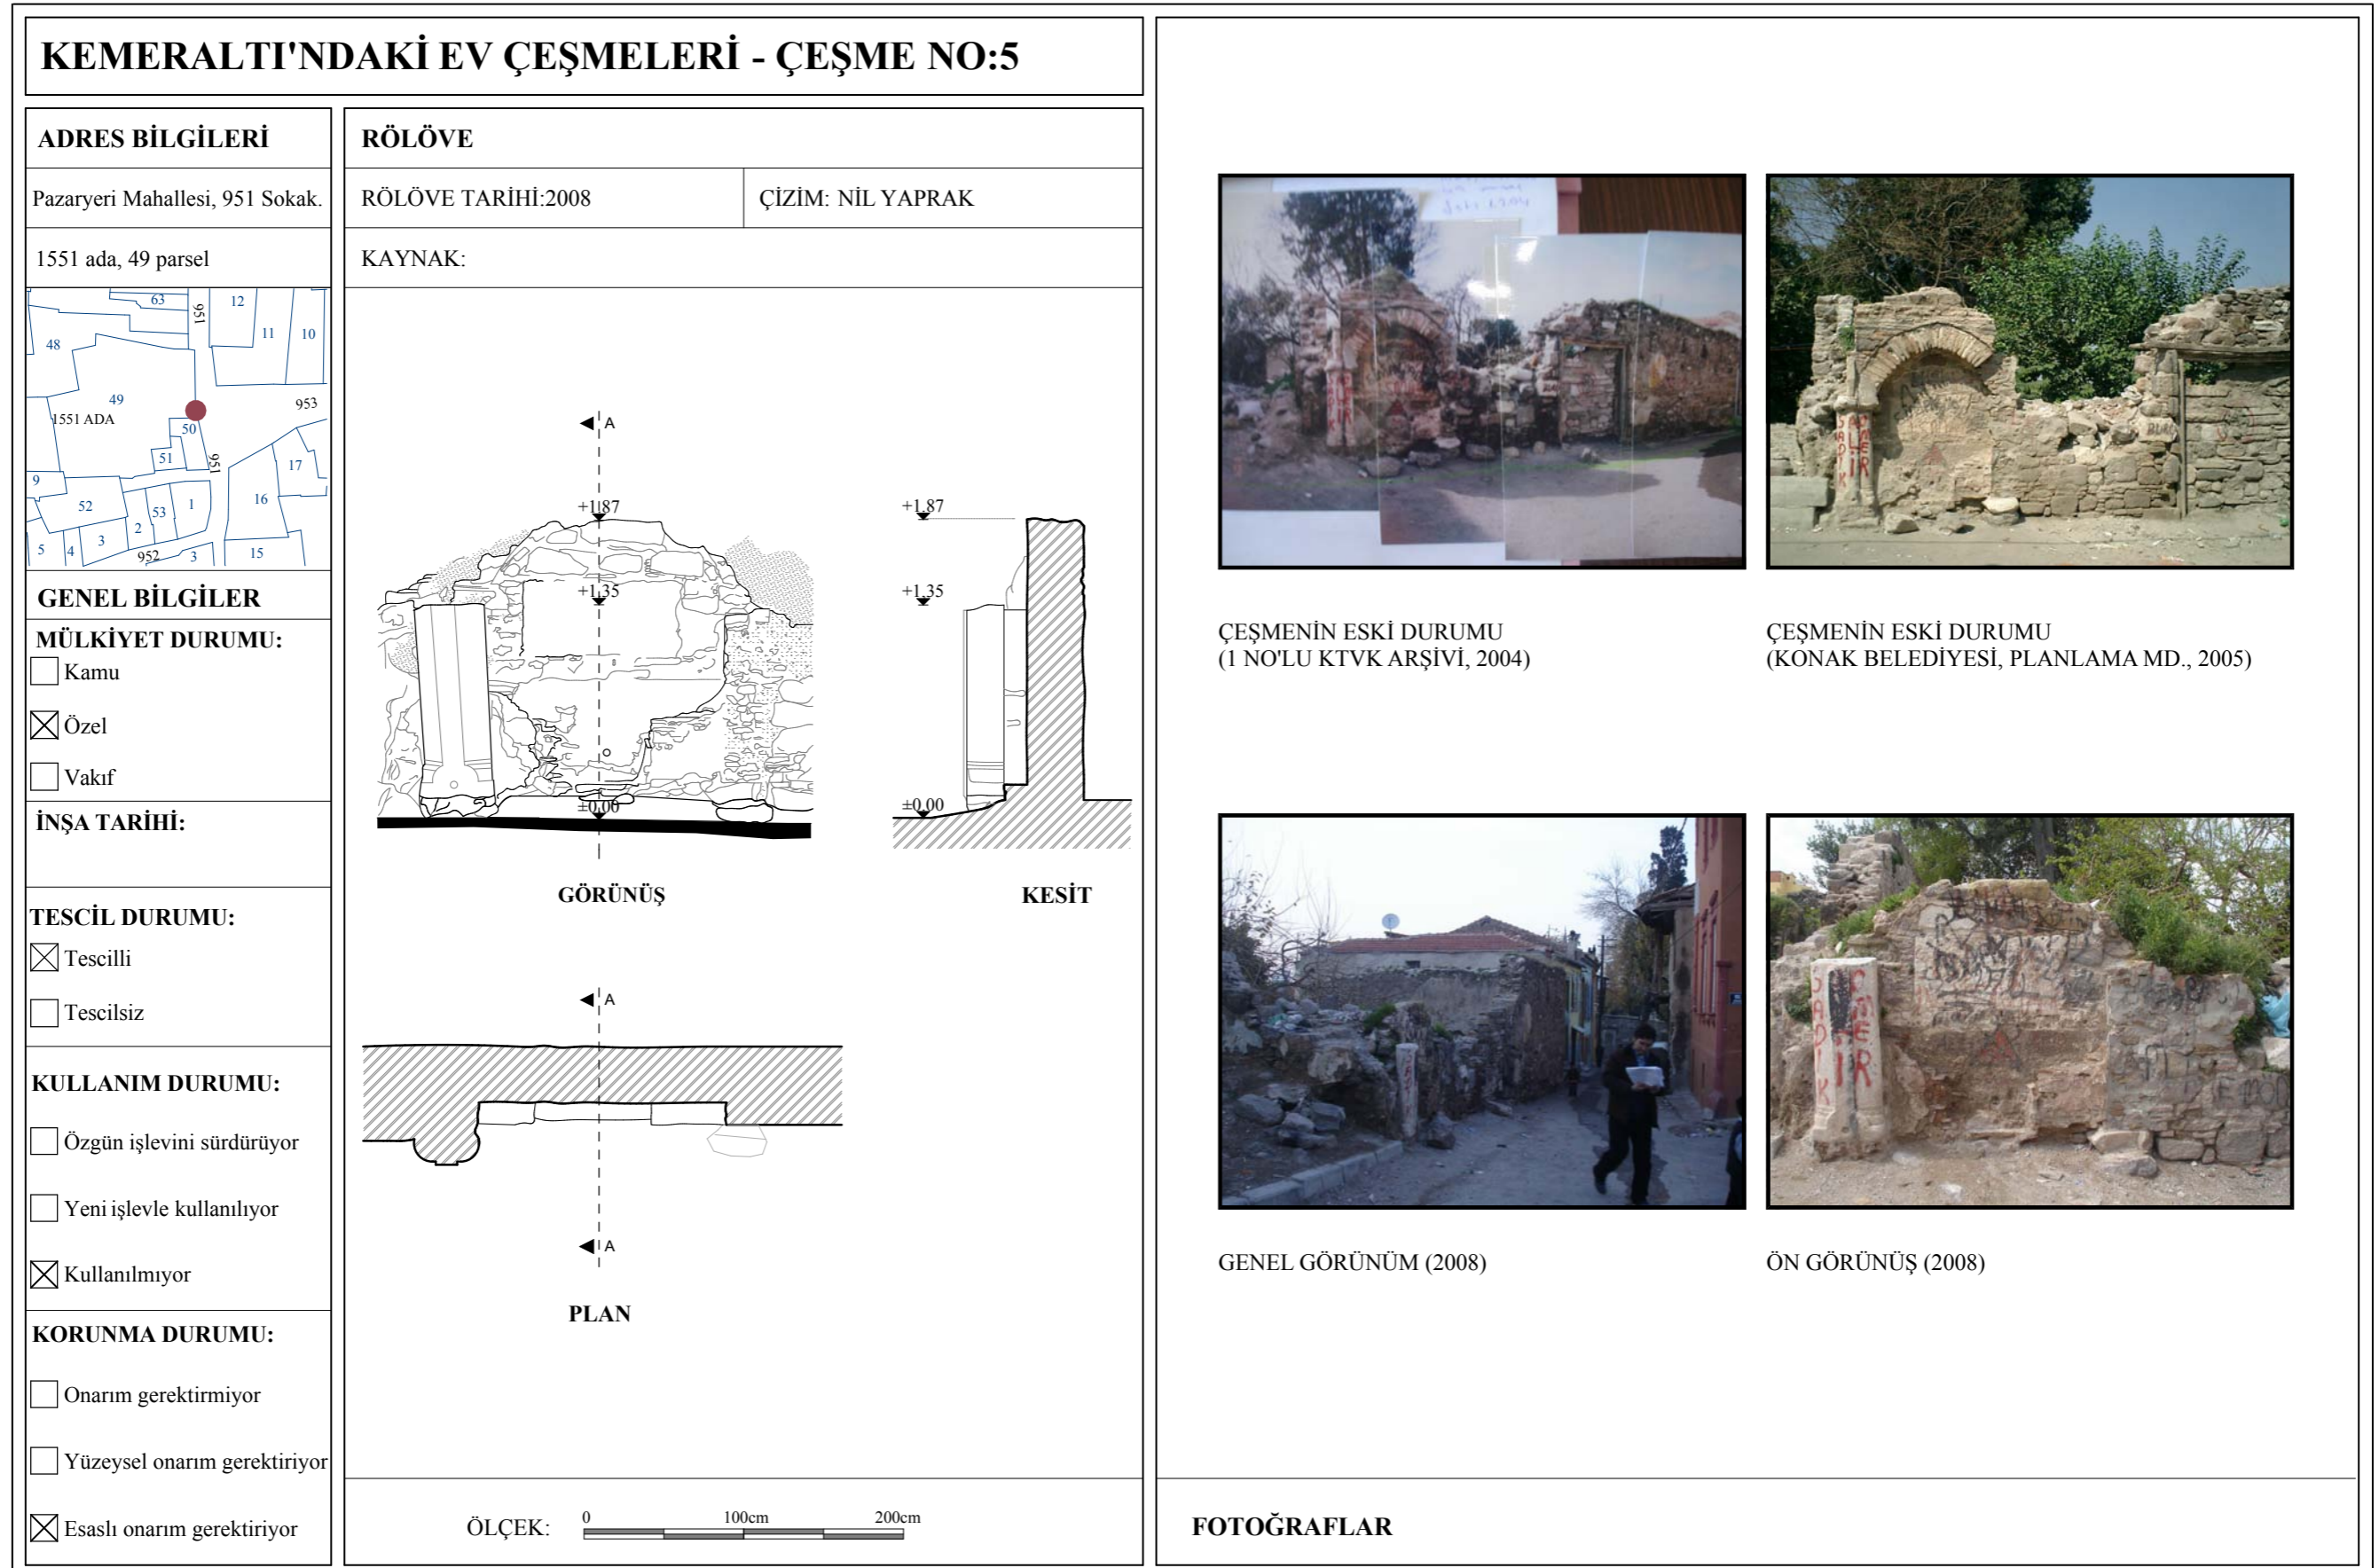
Şekil 4.7 5 no'lu çeşmenin rölöve ve fotoğrafları.

Çeşme, bugün harabe durumunda olup, mermer sütun ve aynanın üst bölümleri mevcut değildir. Yapının 2004 ve 2005 yıllarına ait eski fotoğraflarında bu bölümlerin mevcut olması, son yıllardaki hızlı yıpranma sürecini ortaya koymaktadır (şekil 4.7). Günümüzde suyu akmayan çeşmede fiziksel yıpranma ve önemli derecede malzeme kayıpları görülmektedir. Yapı, tamamen yok olmadan önce ivedilikle onarılarak kullanılabilir duruma getirilmelidir. Onarımına ilişkin öneriler bölüm 5.3.1’de ayrıntılı olarak verilmiştir.

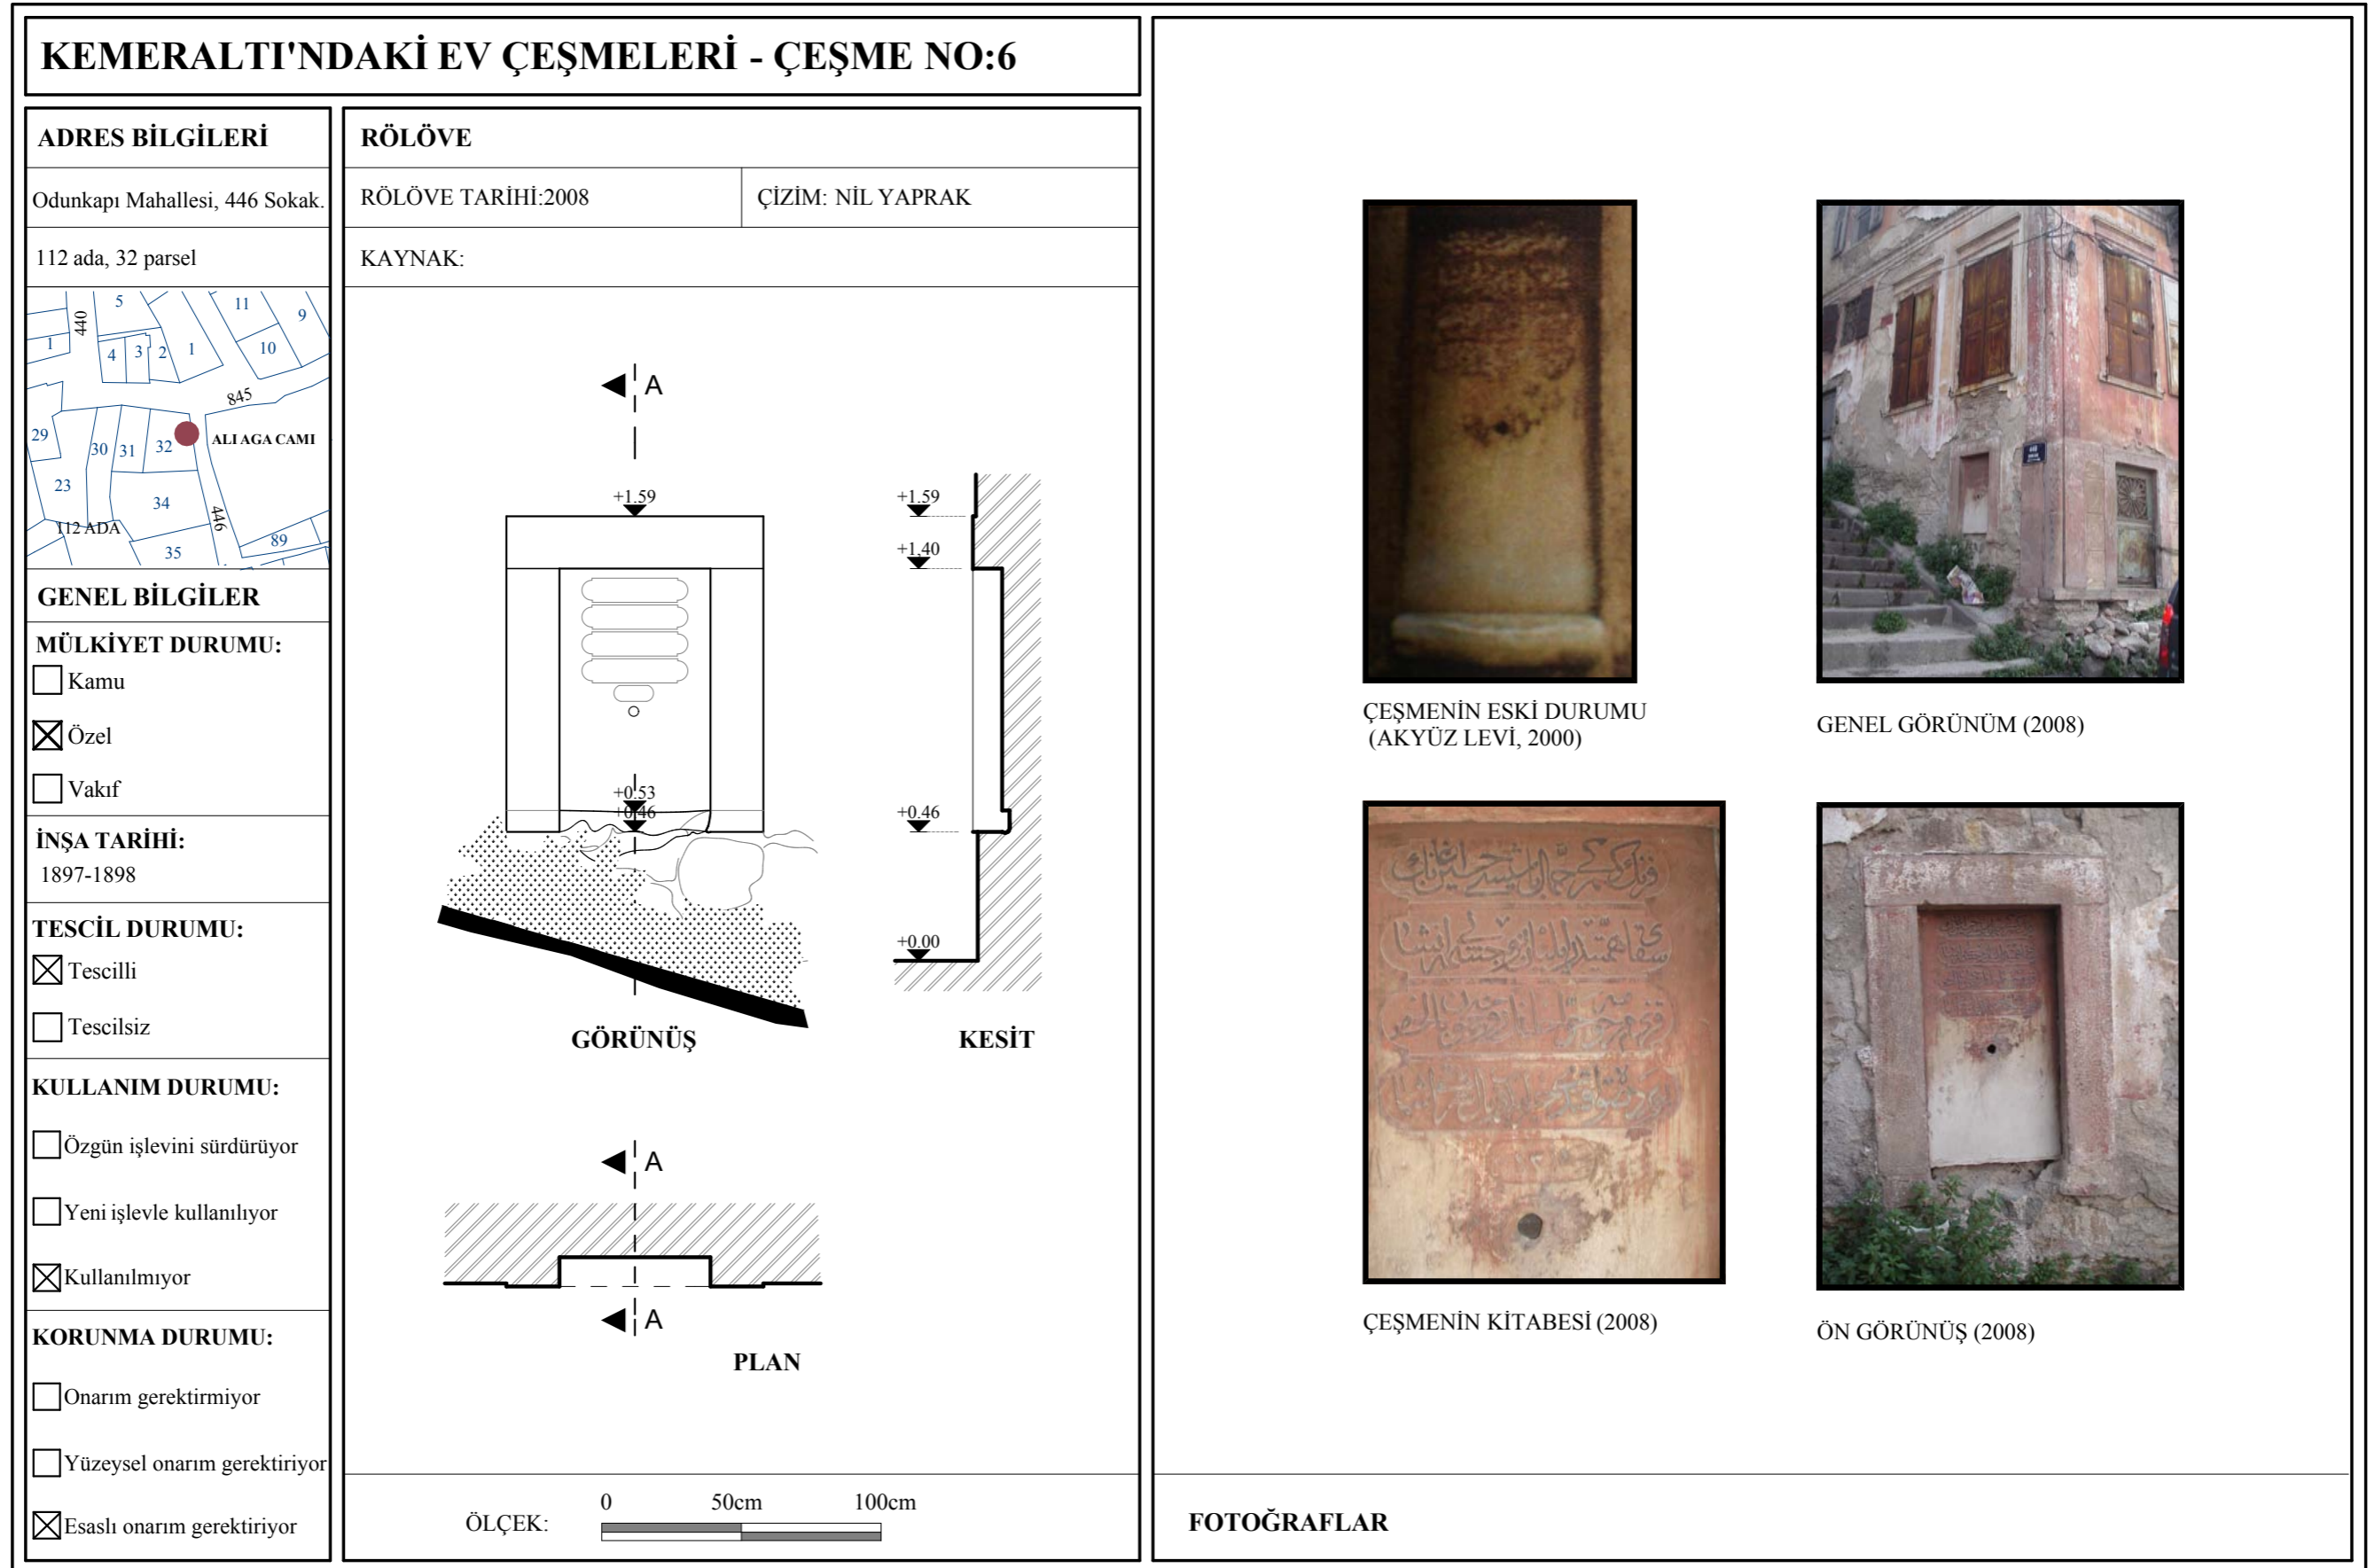
Şekil 4.8 6 no'lu çeşmenin rölöve ve fotoğrafları.

Günümüzde suyu akmayan çeşmede kirlilik ve malzeme kayıpları görülmektedir. Cephede bulunan boya kalıntıları temizlenerek yalak bölümü yeniden yapılmalı ve çeşme kullanıma açılmalıdır.

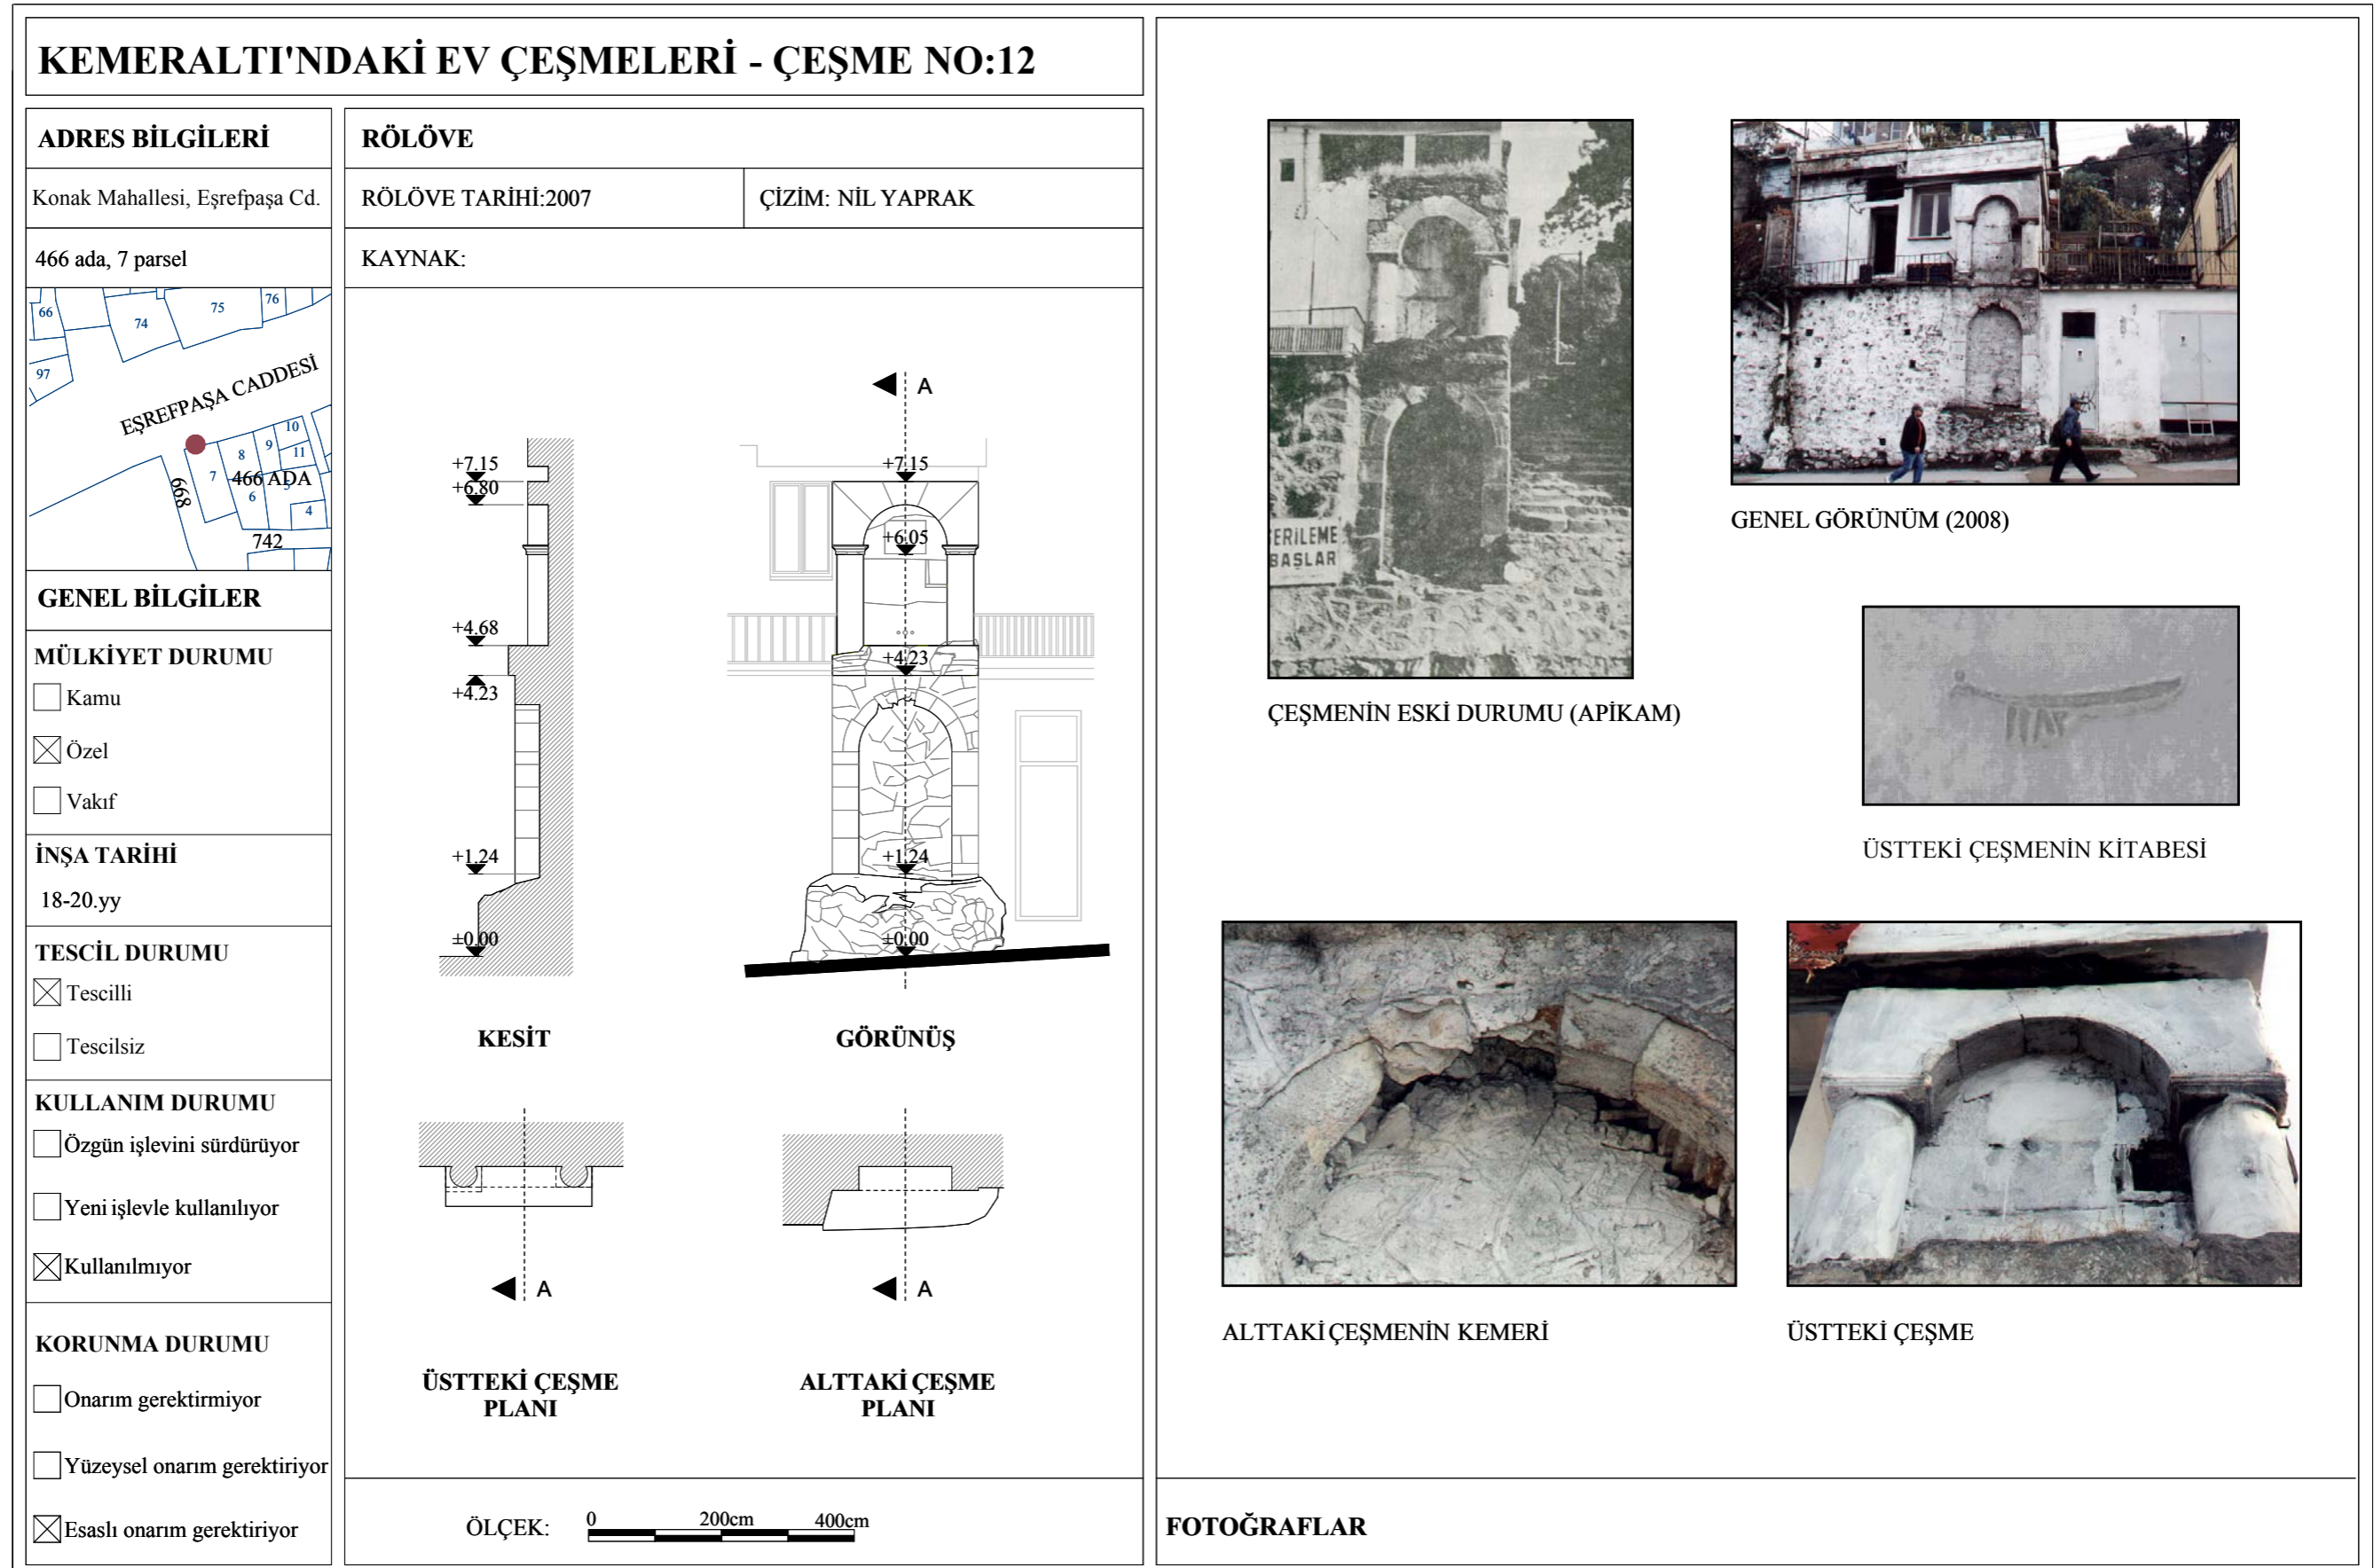
Şekil 4.14 12 no'lu çeşmenin rölöve ve fotoğrafları

Her iki çeşmede de, malzeme kayıpları, fiziksel eskime, kirlilik ve cephede beyaz boya görülmektedir. Ayrıca, alttaki çeşmenin kemer bölümünde strüktürel sorunlar bulunmaktadır. Bunların yanı sıra, Eşrefpaşa Caddesi gibi araç trafiğinin oldukça yoğun olduğu bir yolda bulunması, yapı için tehlike arz etmektedir. Çeşmenin strüktürel sorunlarının ivedilikle giderilmesi ve onarılarak kullanıma açılması uygun olacaktır.
