**TARİHİ KENT MERKEZLERİNDEKİ
SU YAPILARININ KORUMA PROBLEMLERİ
İZMİR KEMERALTI ÖRNEĞİ**

**Dokuz Eylül Üniversitesi Fen Bilimleri Enstitüsü
Yüksek Lisans Tezi
Mimarlık Bölümü, Restorasyon Anabilim Dalı**

Nil Yaprak

**Ağustos, 2009
İZMİR**

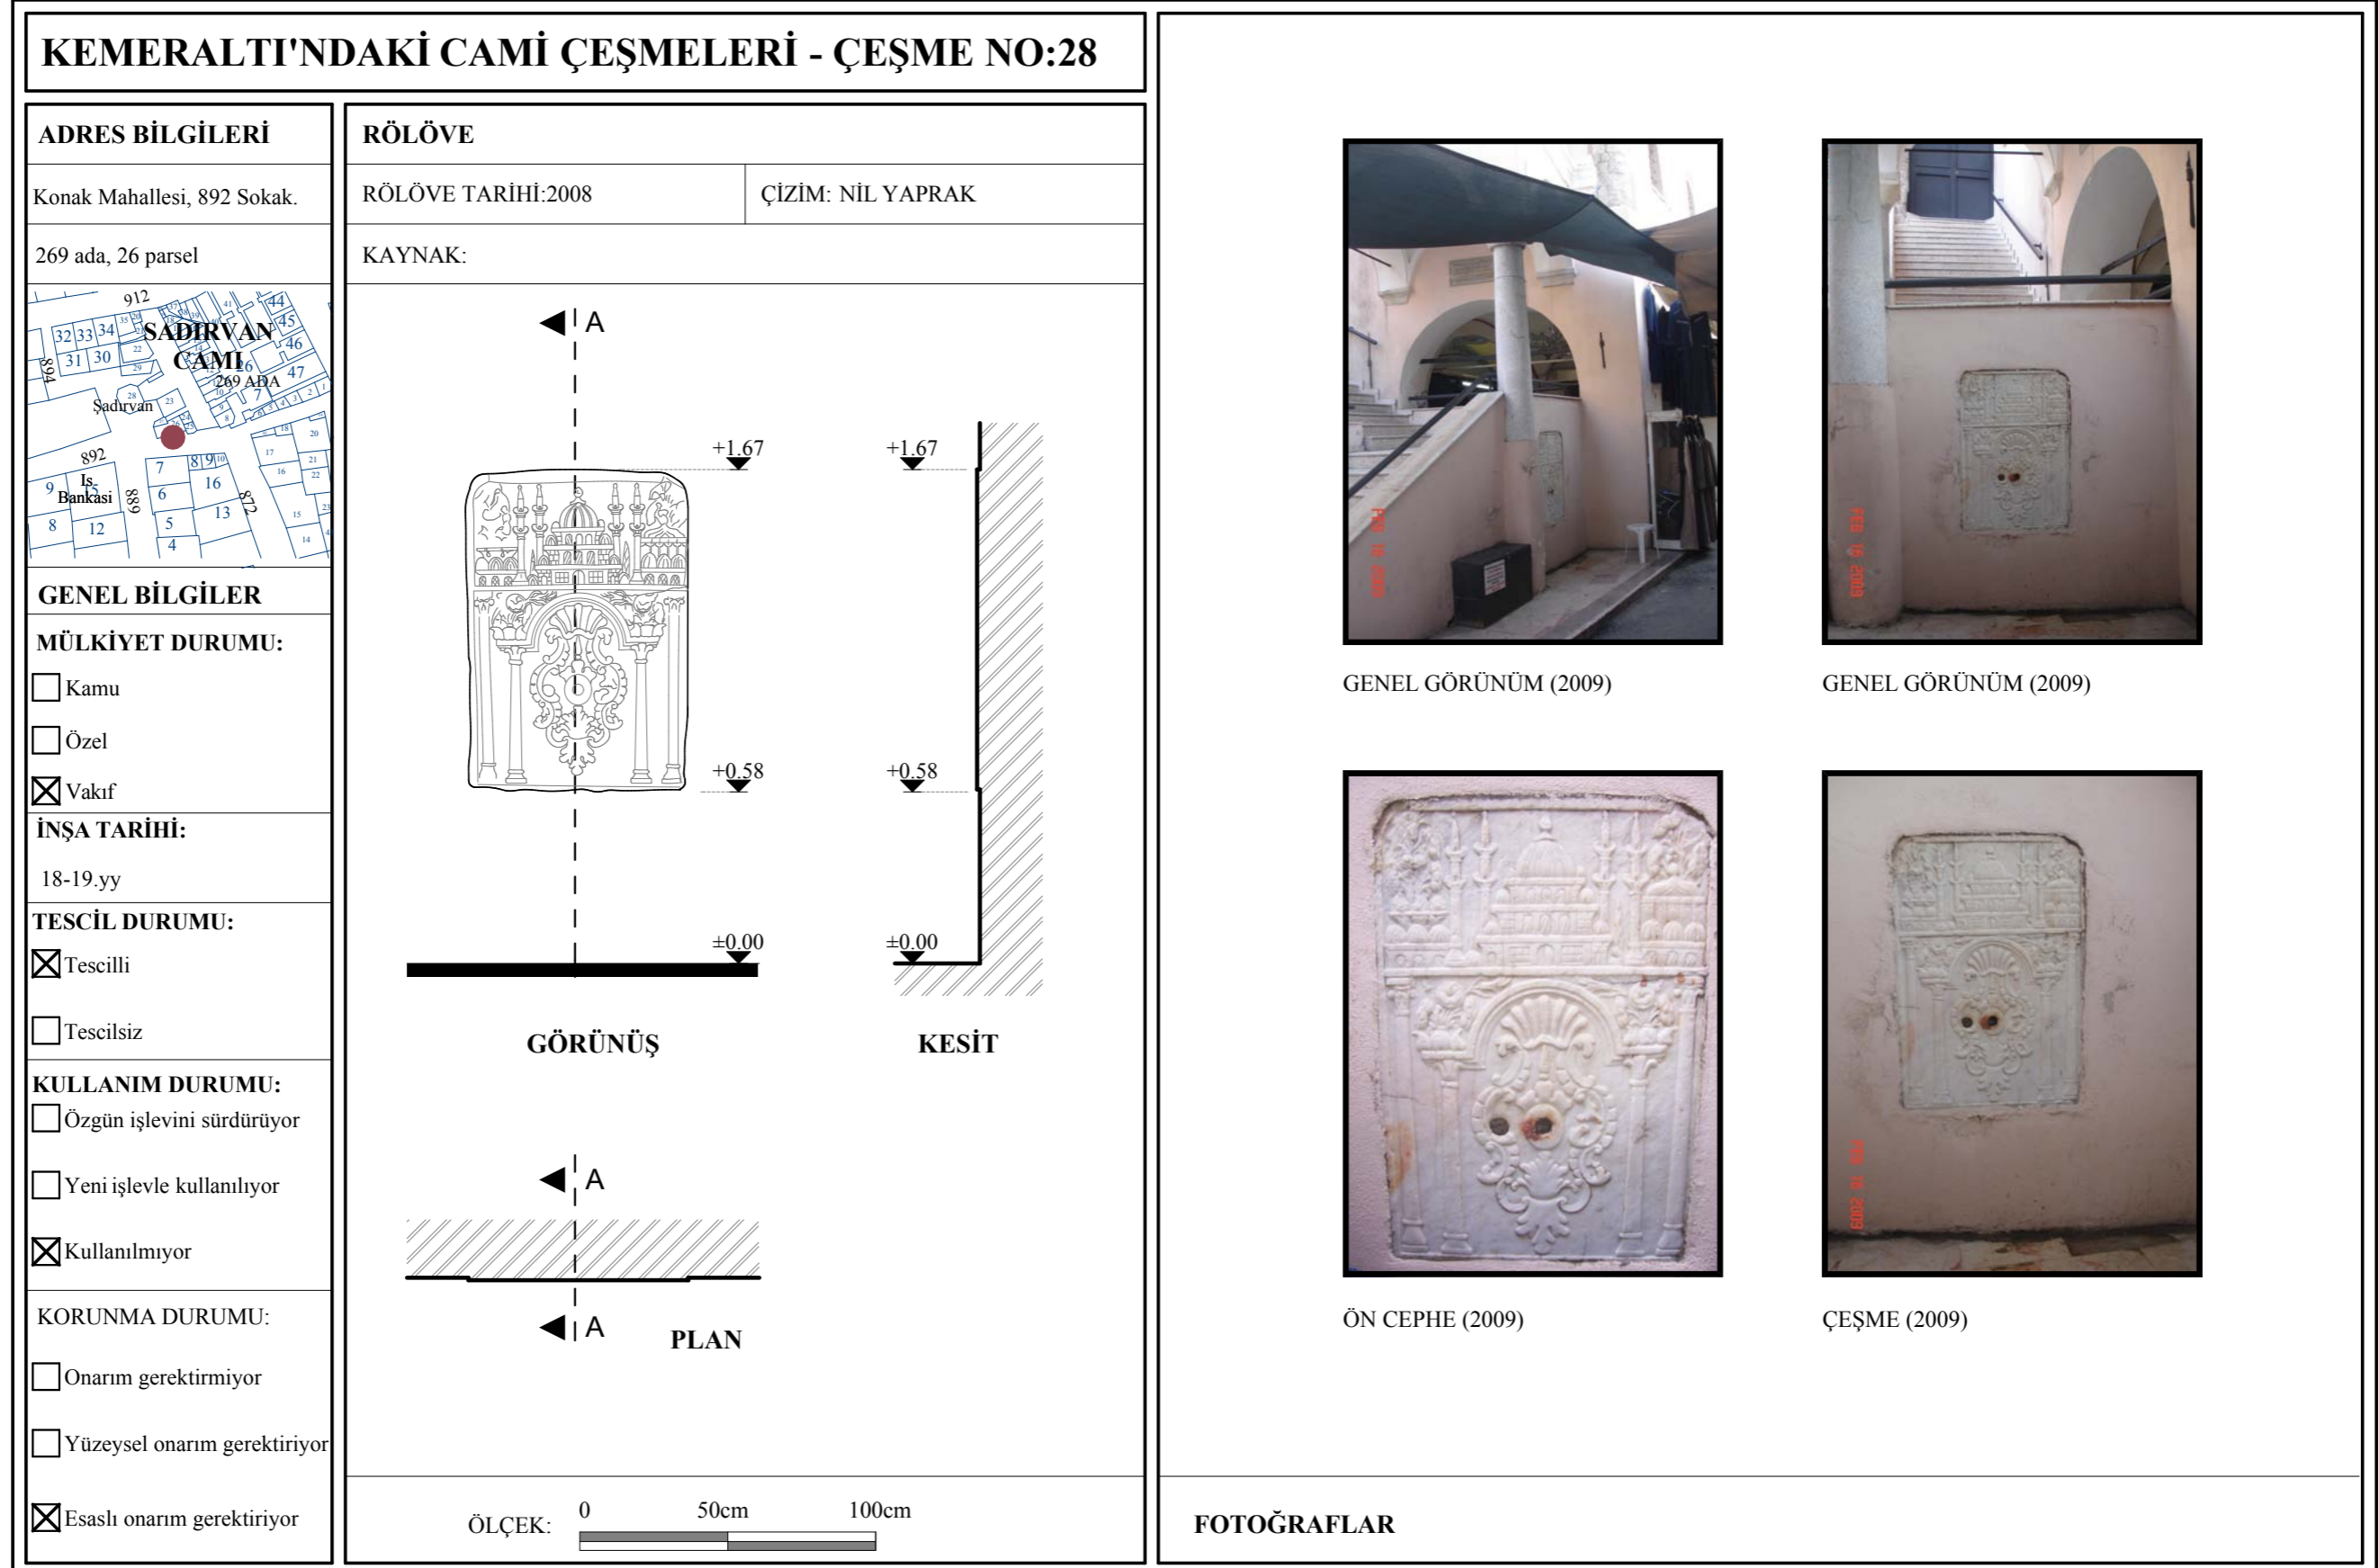
Şekil 4.31 28 no'lu çeşmenin rölöve ve fotoğrafları.

Günümüzde, suyu akmadığı için kullanılmayan çeşmede, mermer malzemede çatlaklar ve kirlilik görülmektedir. Onarımının yapılarak kullanıma açılması gerekliliği açıktır.

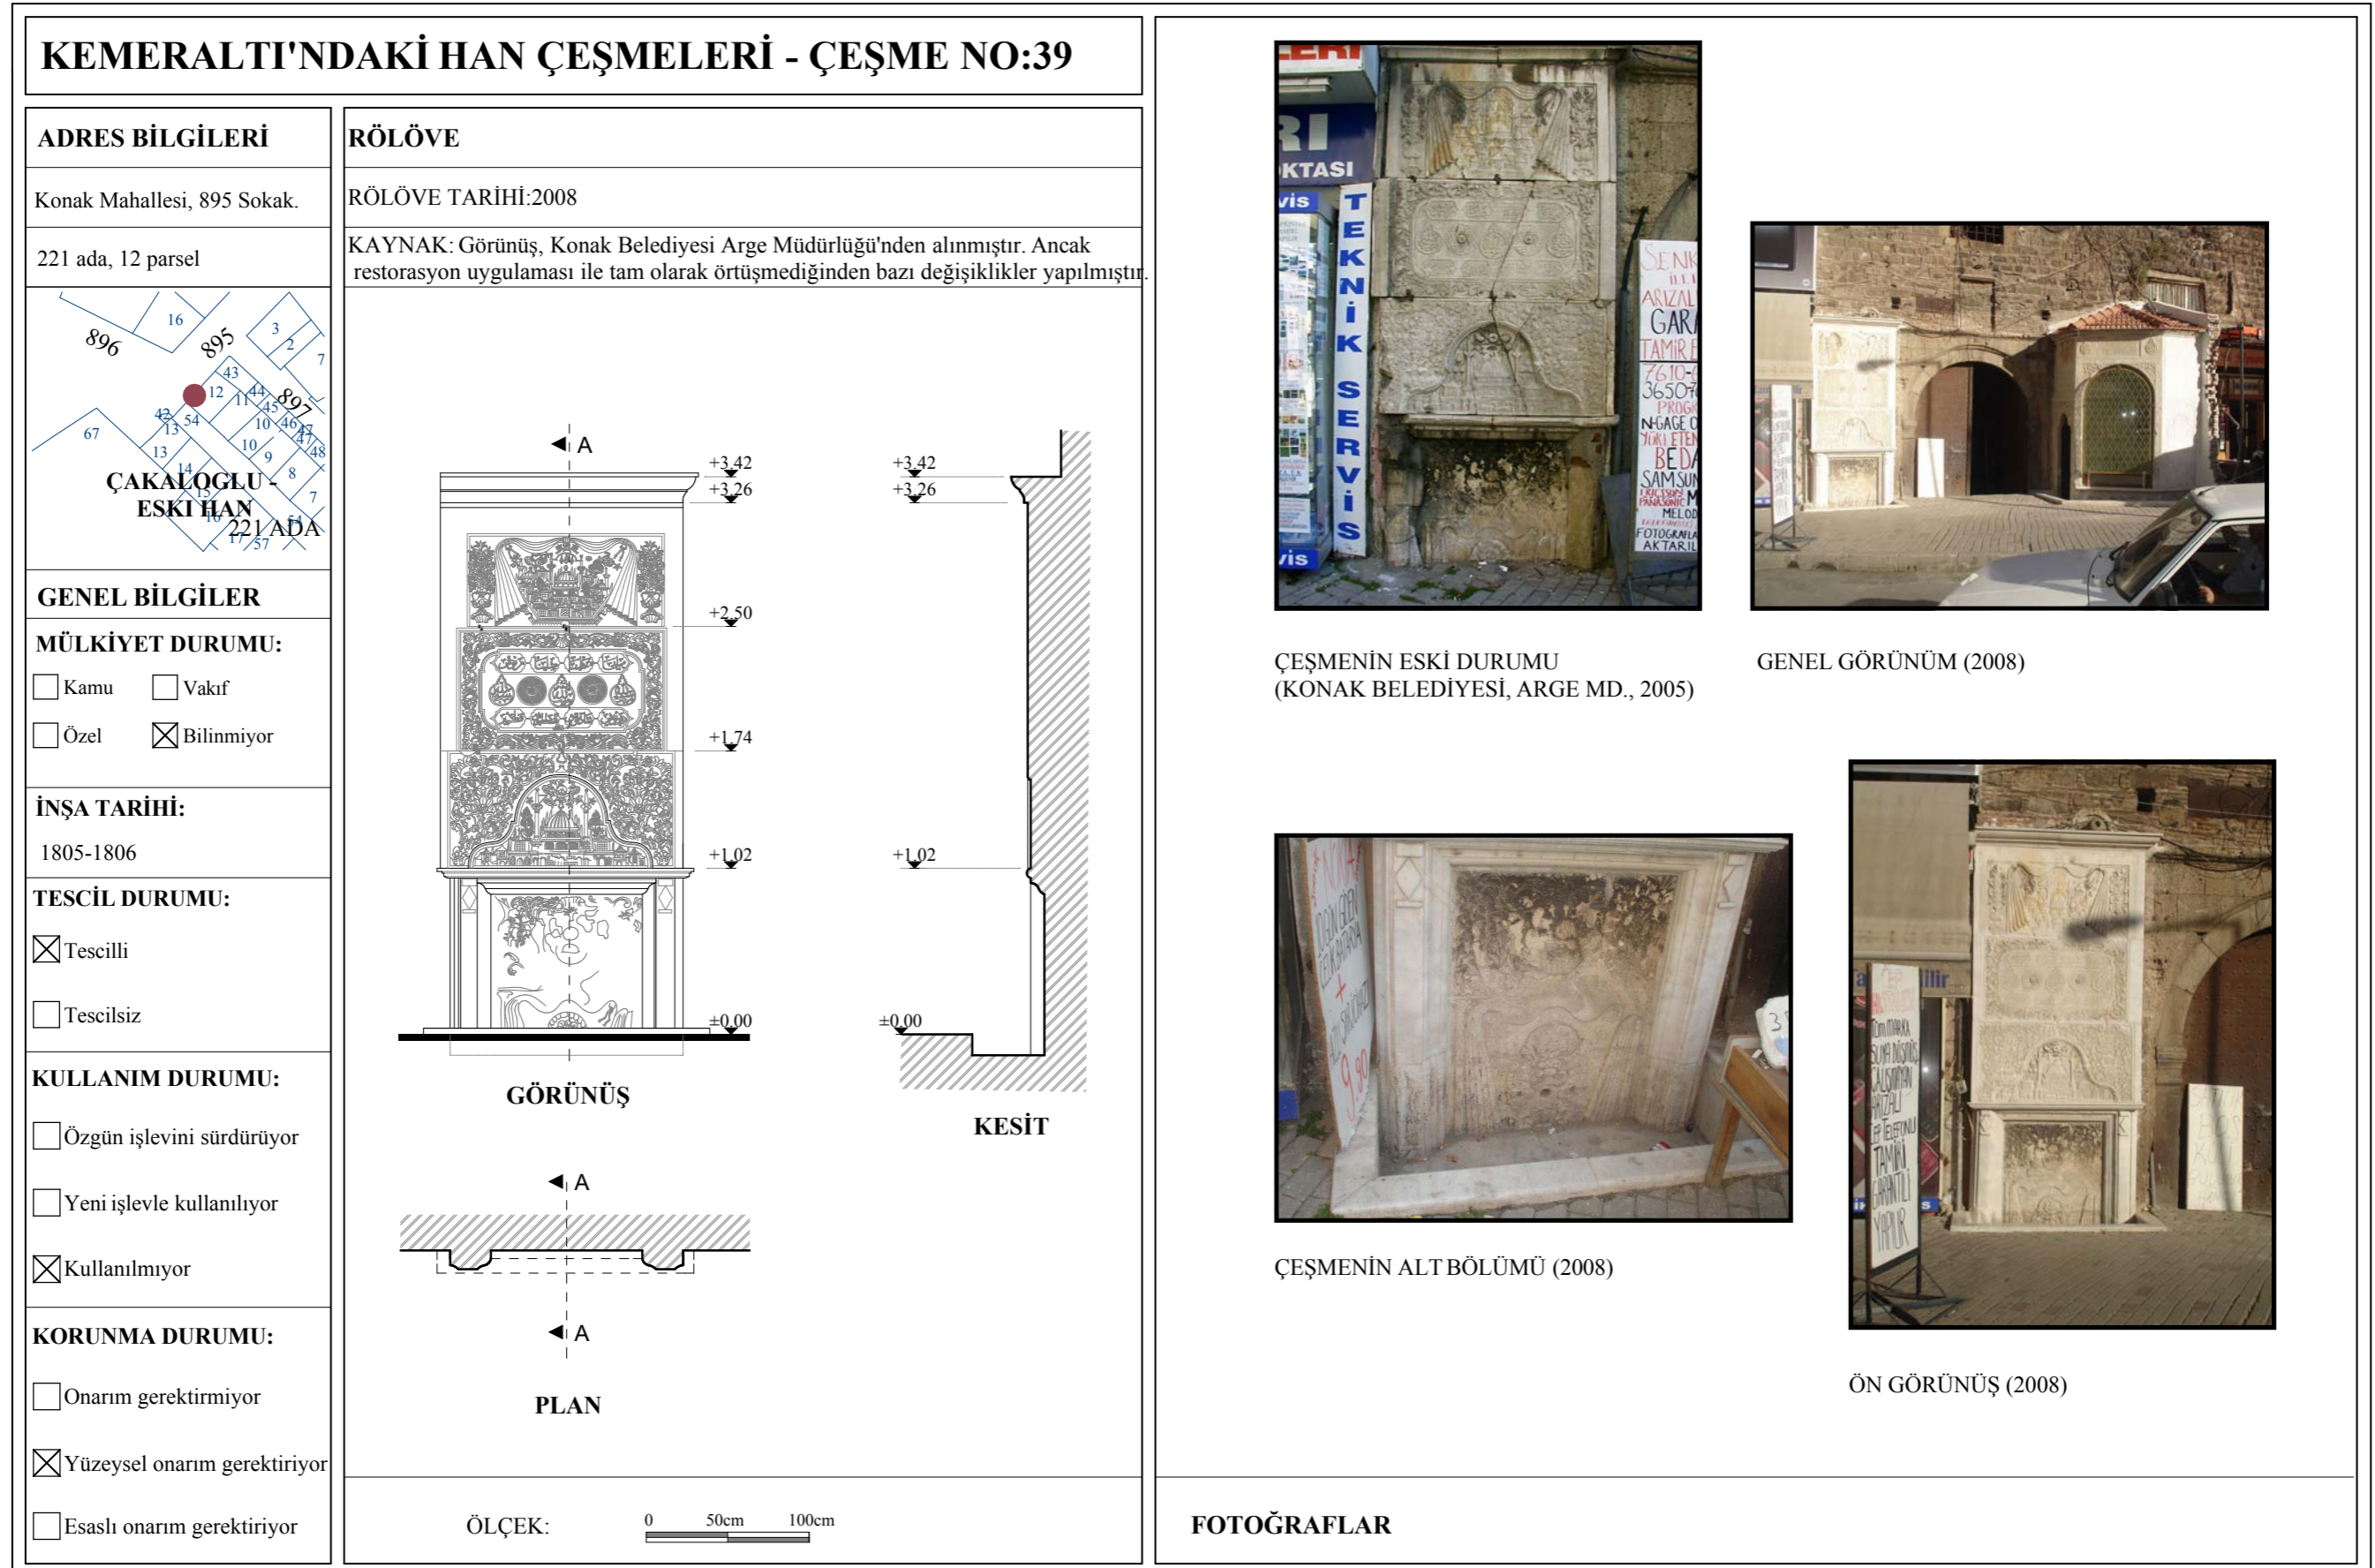
Şekil 4.43 39 no'lu çeşmenin rölöve ve fotoğrafları.

Çeşmenin eski fotoğrafına bakıldığında, panoların ebatlarının birbirine uymadığı görülmektedir. Bu durum parçaların iki tanesinin başka bir yerden getirildiği izlenimini vermektedir. Ersoy (1991), bu parçaların, hanın giriş kapısının sağ tarafında bulunan sebinin bugün boş olan cephelerinden birine ait olabileceğini belirtmiştir. Bu panolar, 2007 yılında yapılan onarımda aynı hizaya getirilmiştir. Çeşme onarılmış olmasına rağmen alt bölümü zeminin altında kalmıştır. Bununla birlikte su bağlantısı yapılmadığı için günümüzde kullanılmamaktadır.

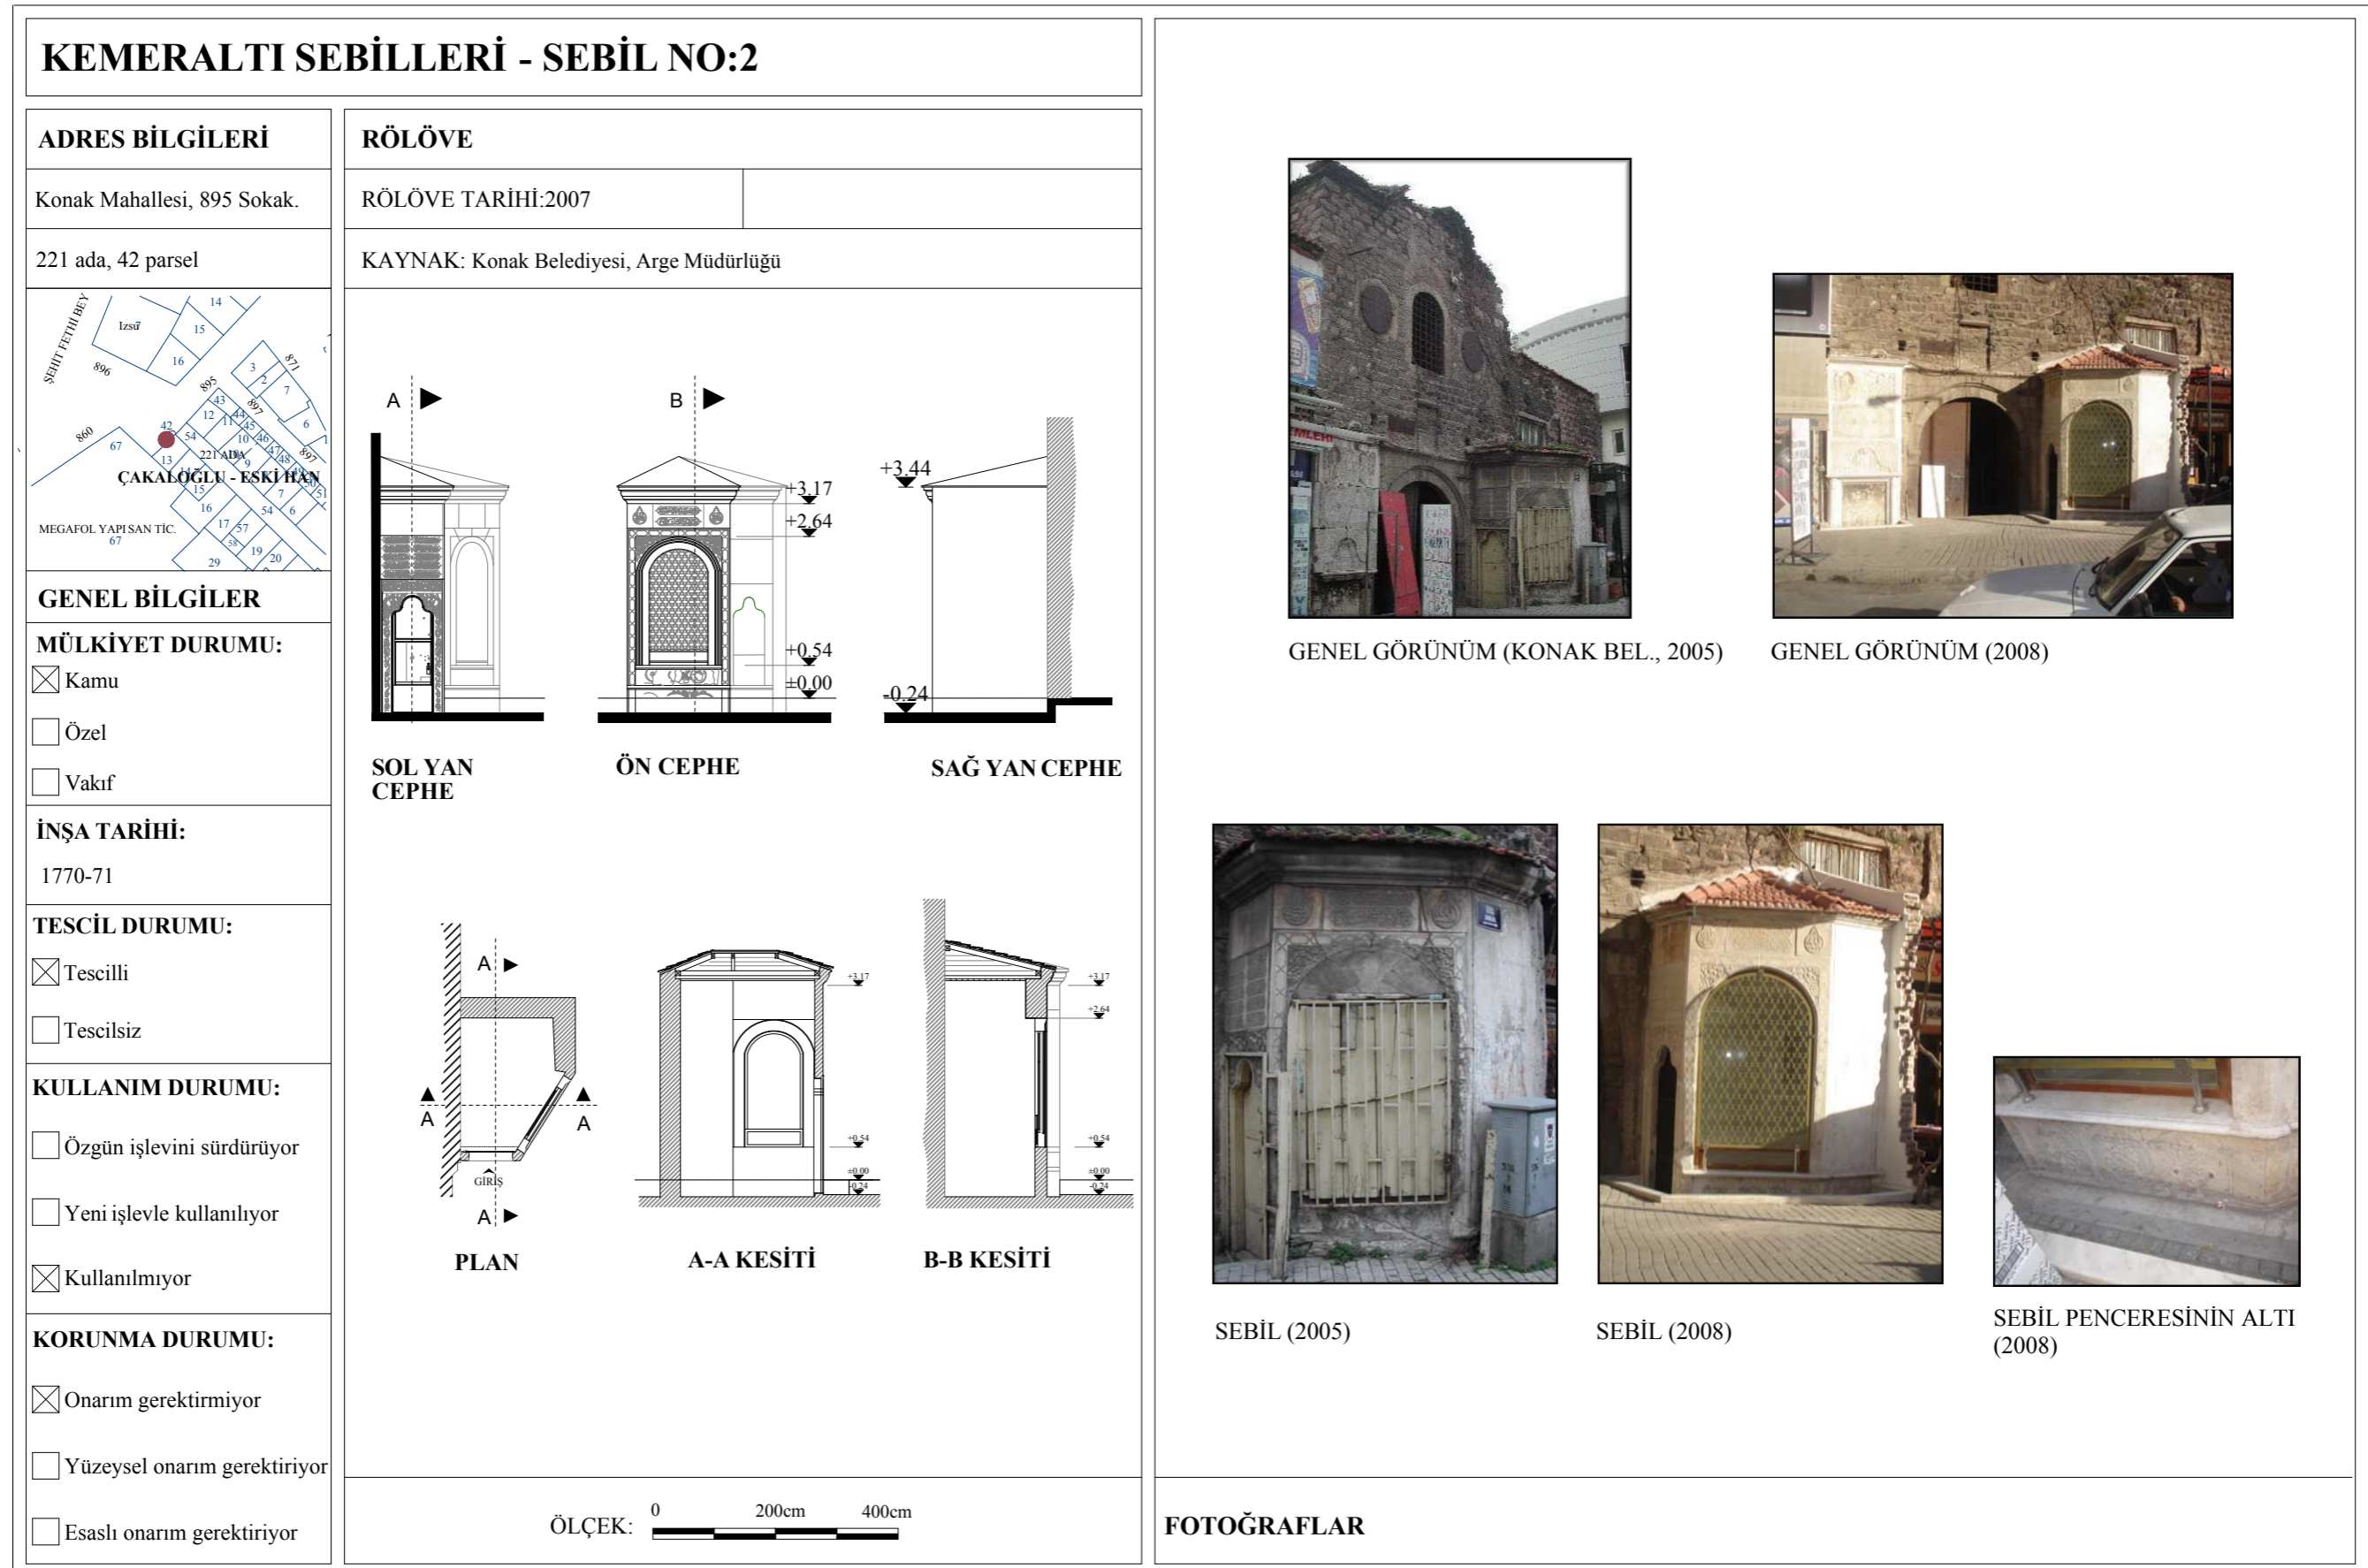
Şekil 4.47 2 no'lu sebilin rölöve ve fotoğrafları

Sebil günümüzde kullanılmamaktadır. Ancak geçmiş dönemlerde kahve ocağı, nakliyeciler ve tekel bayileri gibi işlevlerle kullanıldığı bilinmektedir (Aktepe, 2003). 2007 yılında restore edilen sebil, geç dönem eklerinden arındırılmış, cephe temizliği yapılmış ve önceleri kaldırım altında kalan çeşmenin bulunduğu bölüm ortaya çıkarılmıştır.

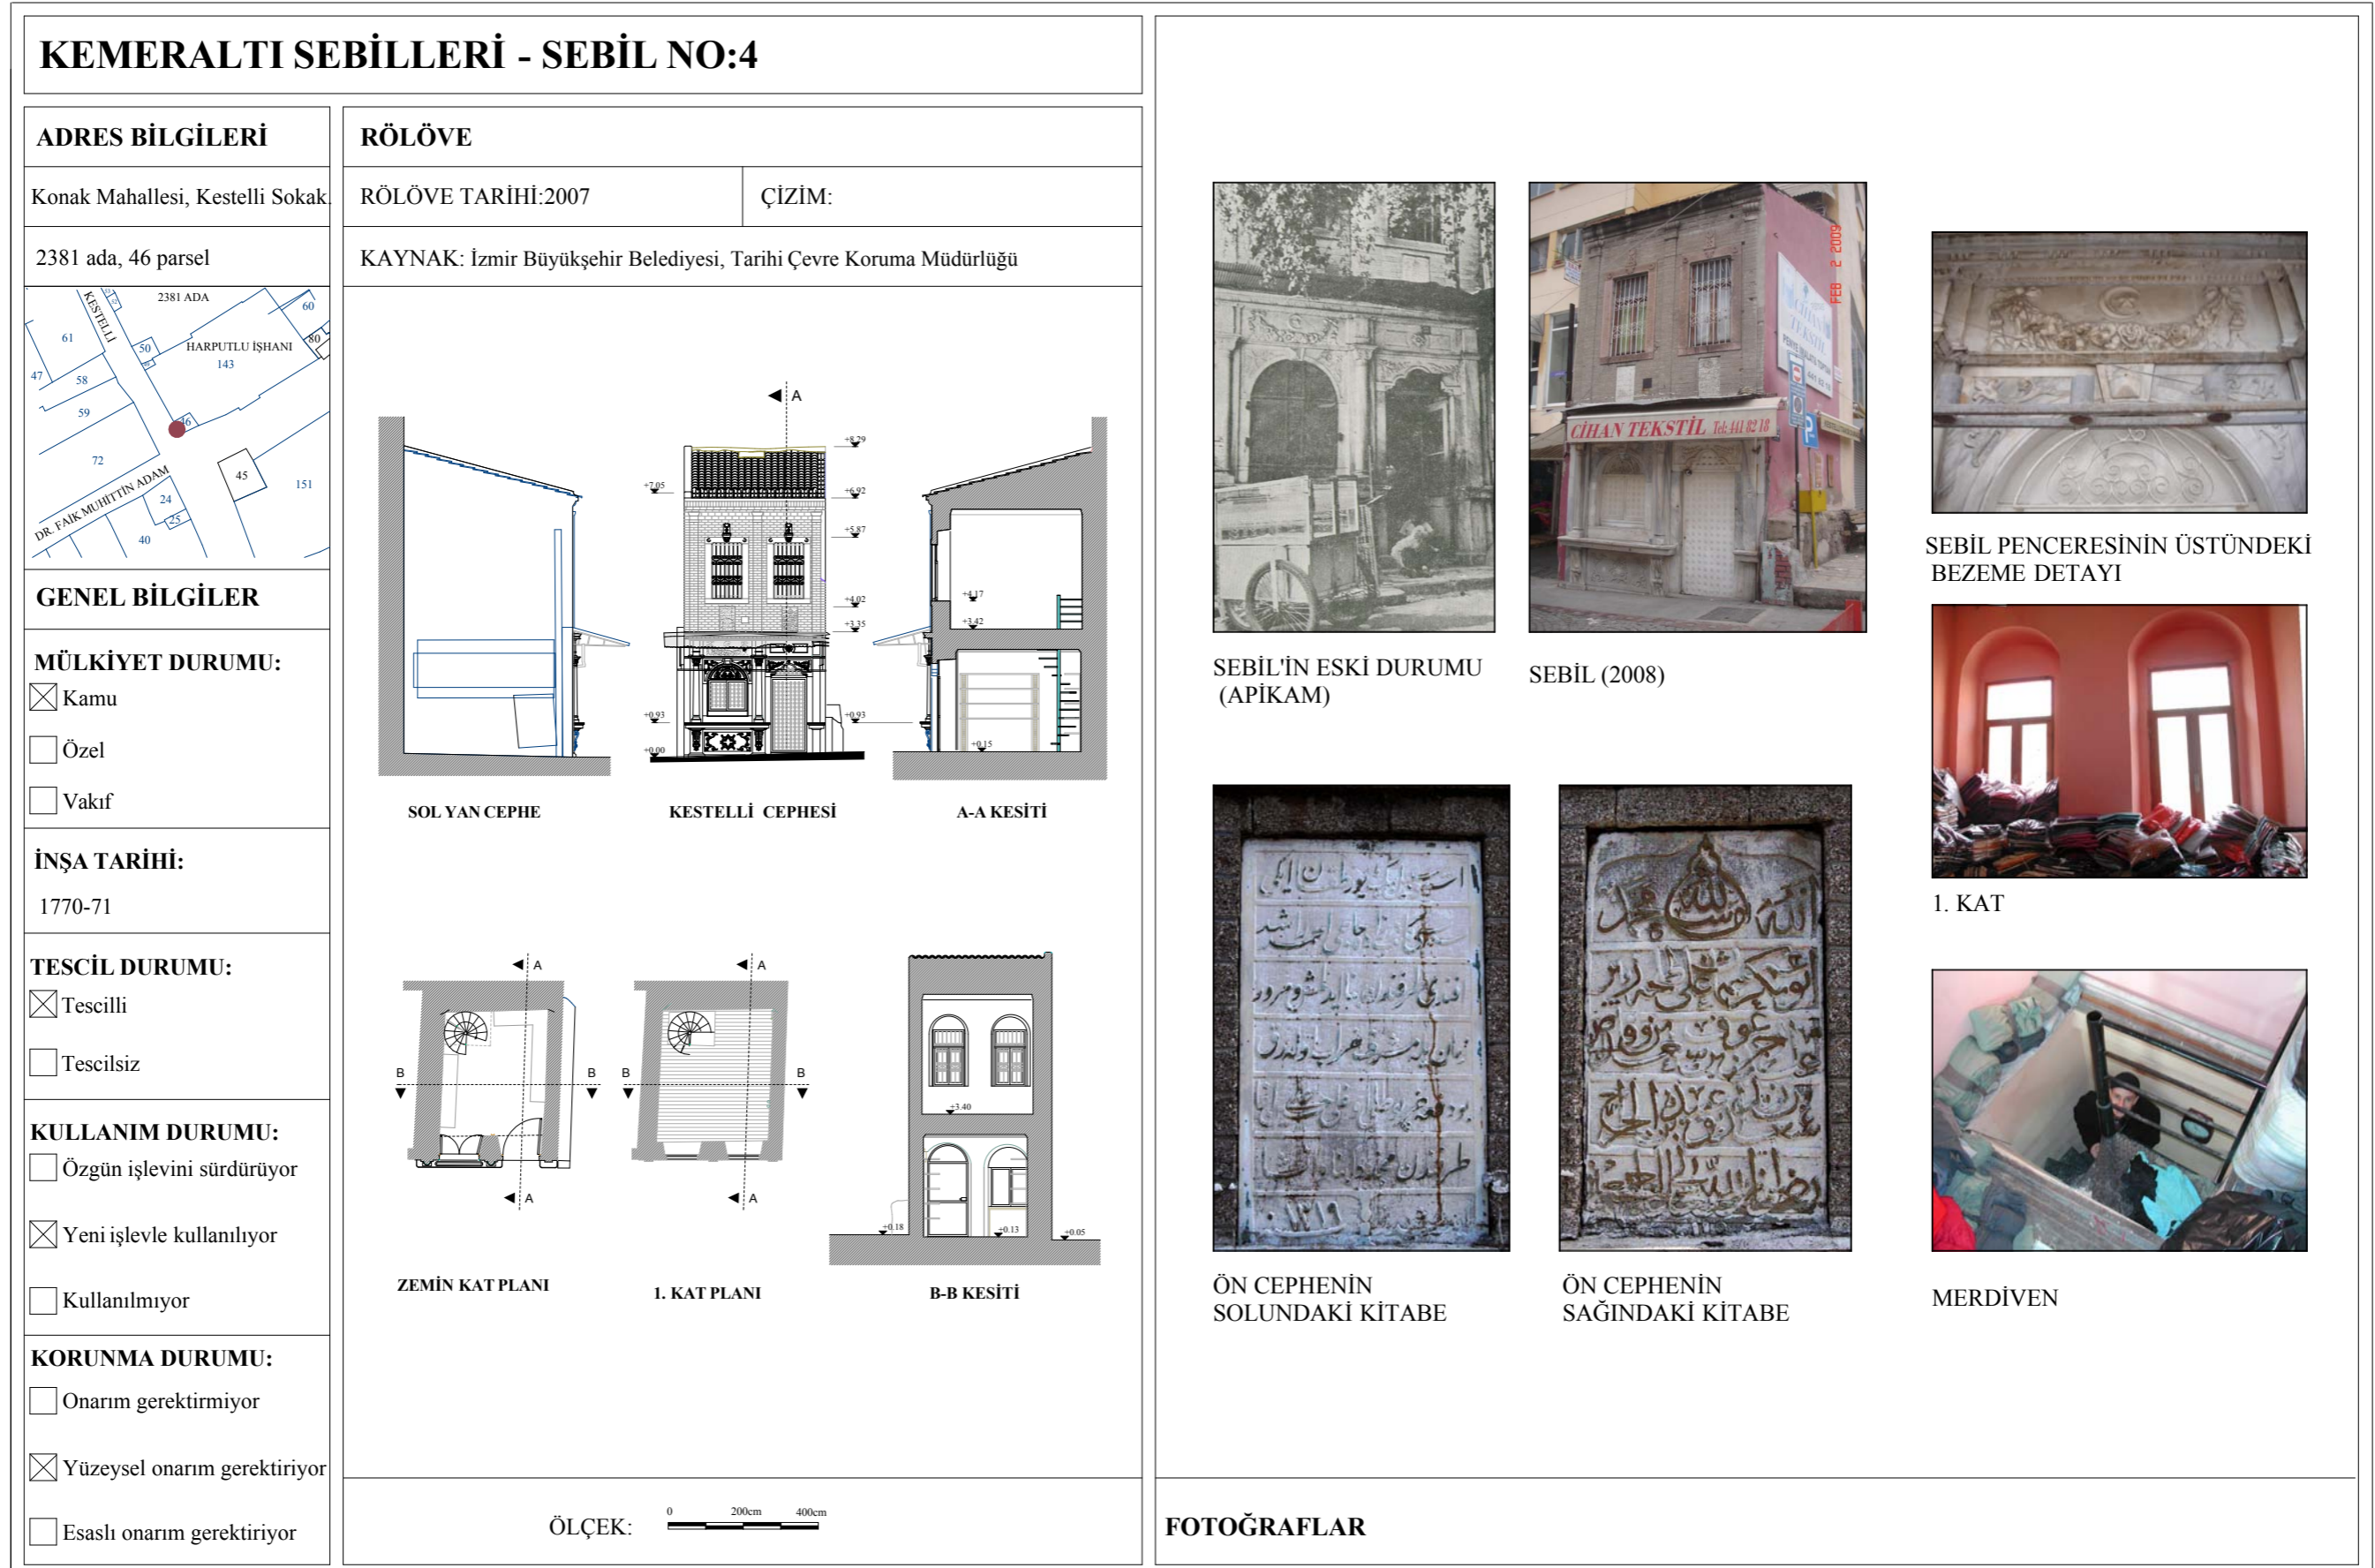
Şekil 4.49 4 no'lu sebilin rölöve ve fotoğrafları

Yapının cephelerinde bulunan tabela, kurumuş sarmaşık dalları ve metal saçak görsel kirlilik yaratmaktadır. Ayrıca mermer malzemede çatlaklar ve kirlilik görülmektedir. Sebilin onarımının yapılarak mekansal özellikleriyle örtüşen yeni bir işlevle kullanılması uygun olacaktır.

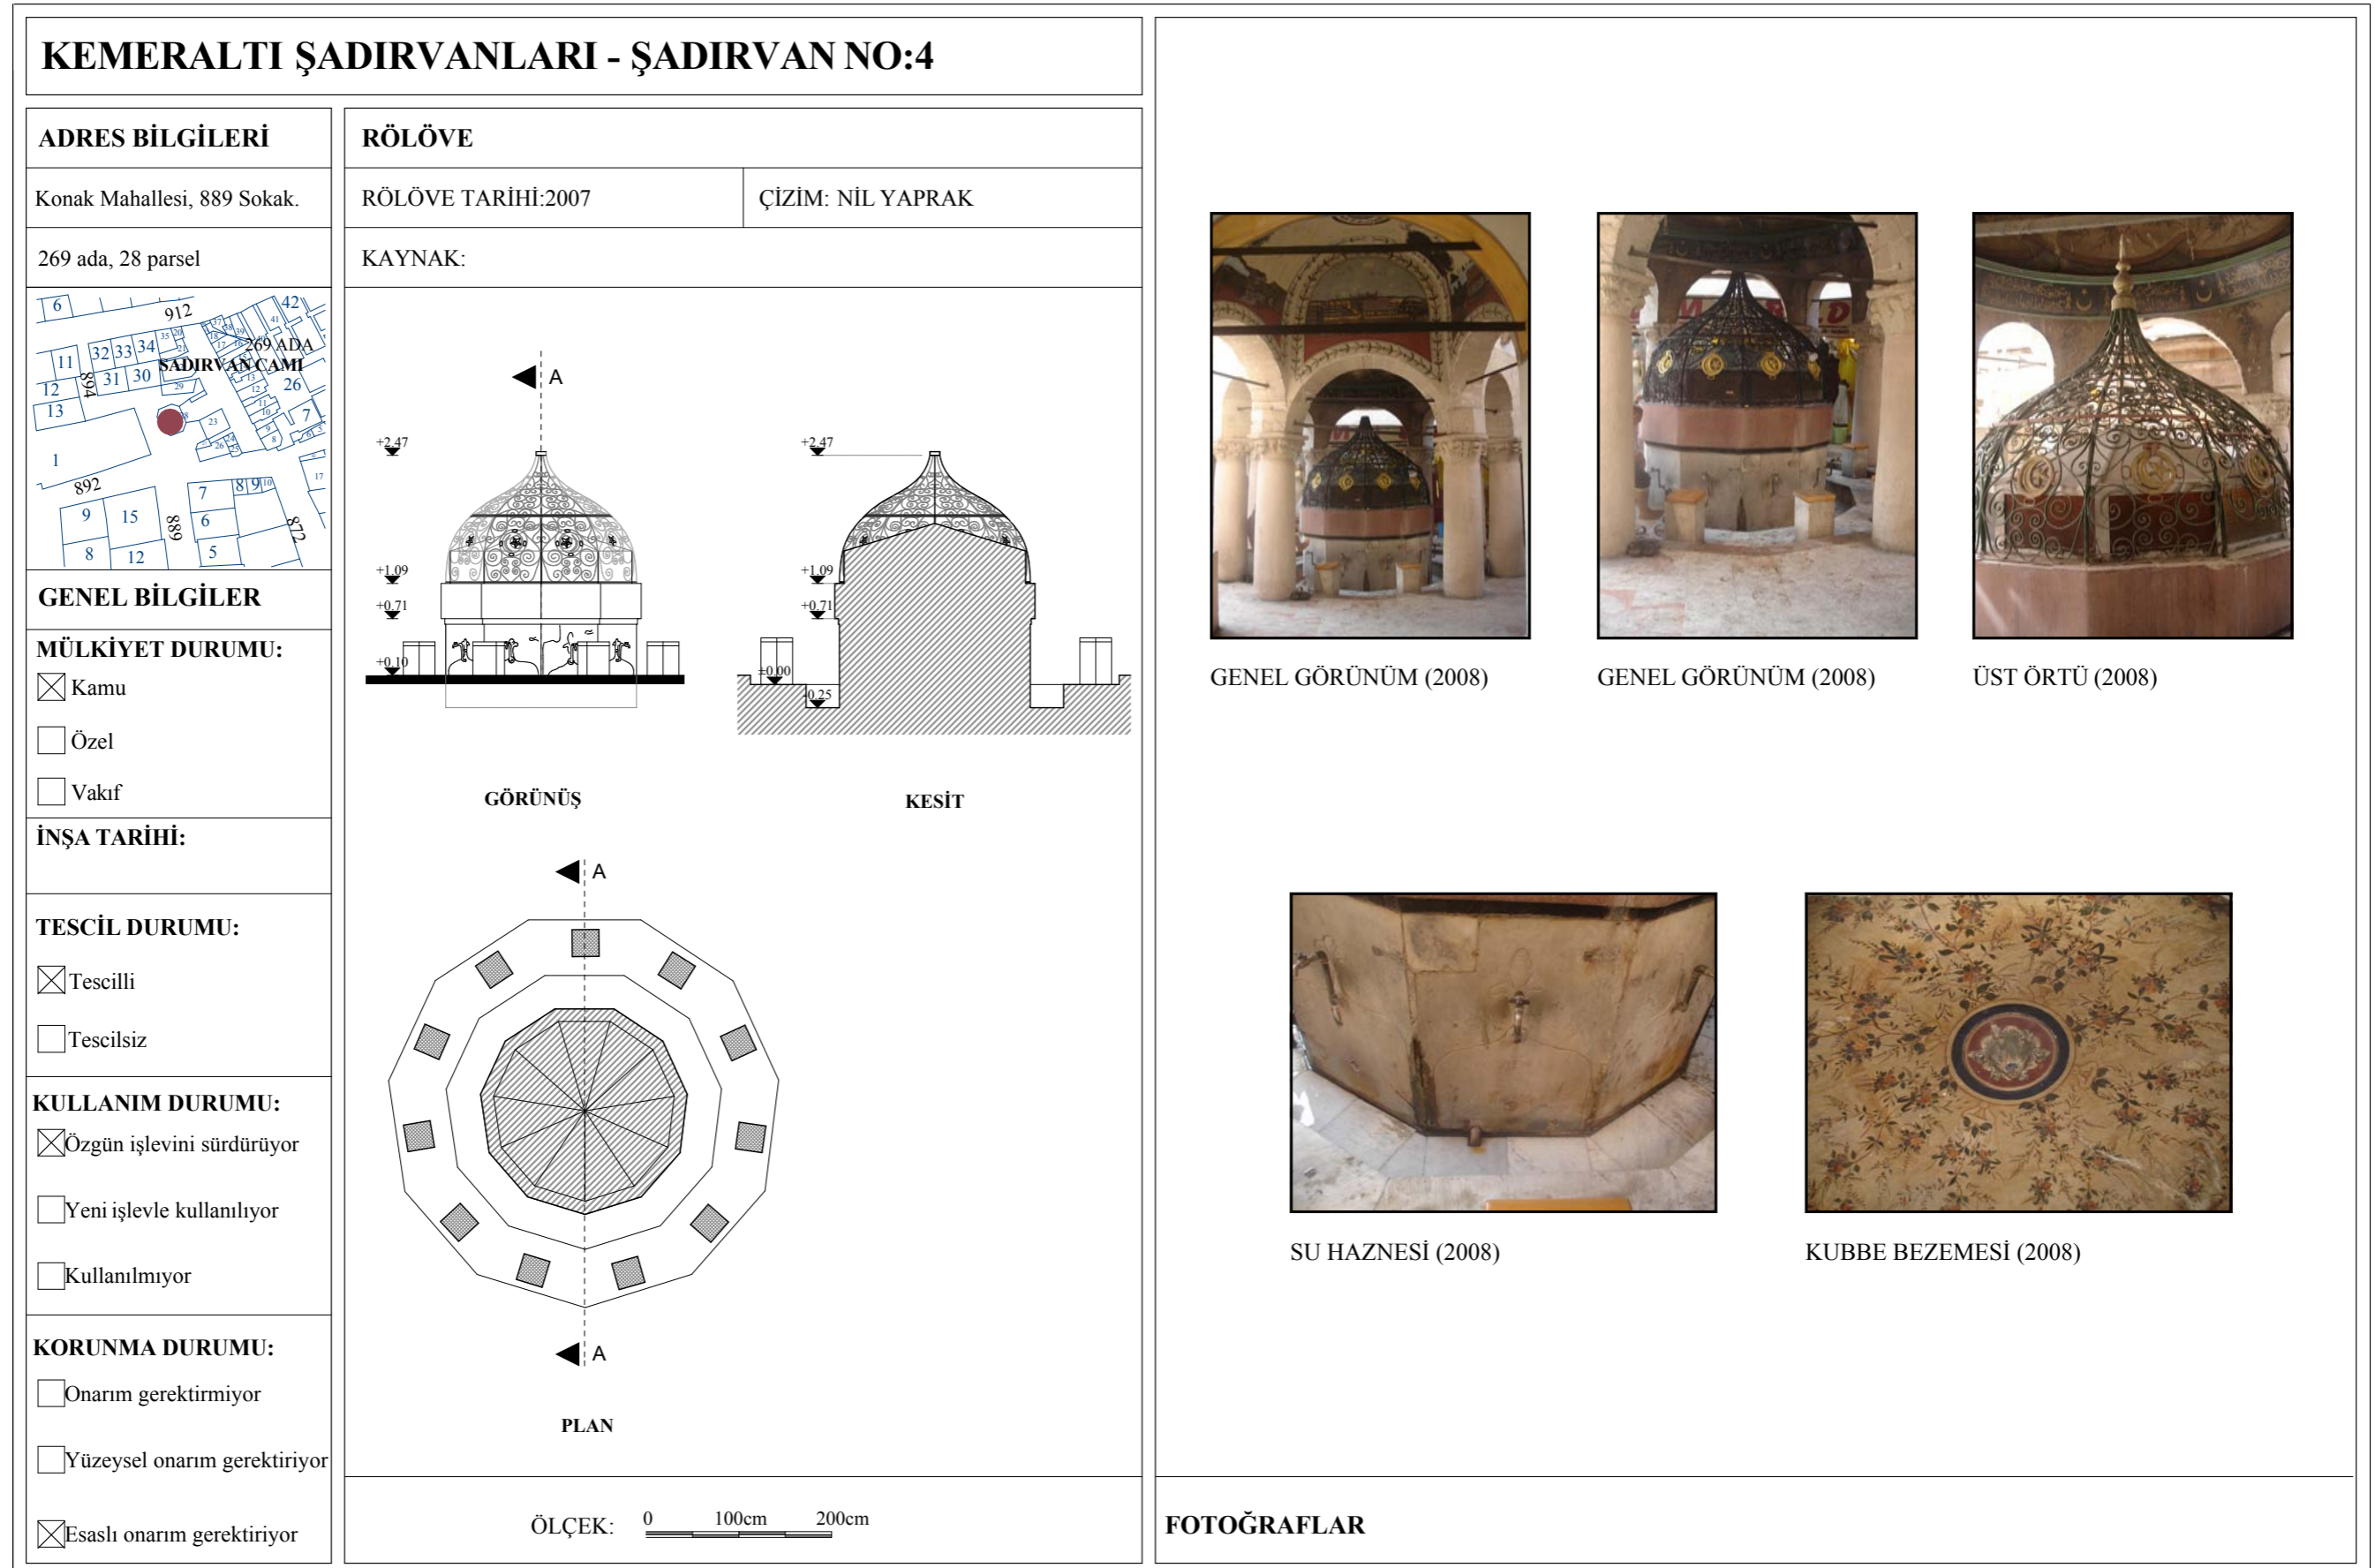
Şekil 4.56 4 no'lu şadırvanın rölöve ve fotoğrafları

Aynadaki lüle izi ve bezemelere bakıldığında şadırvanın zemin kotunun ve musluk yerinin sonradan yükseltildiği görülmektedir. Bununla birlikte Evliya Çelebi'nin "abdest havuzu" ifadesi de su haznesinin üzerindeki demir parmaklığın, cam külahın ve bunun altındaki beton bölümün sonradan eklendiğini düşündürmektedir. Özgün durum araştırması yapılarak onarılması uygun olacaktır.

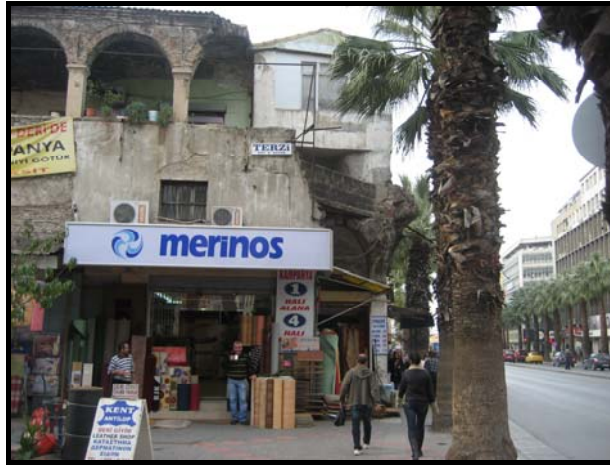
- Bir diğer sorun da, geçmişteki **imar uygulamalarında** tarihi yapıların göz ardı edilmesidir. 1925 yılında İzmir Belediyesi, konut ihtiyacını karşılamak ve 1922 yangınında hasar gören Kemeraltı'nı yenilemek için Fransız Mimar Rene Dange'ye plan çalışması yaptırmıştır. Bu imar ve onarım planında, Gazi Bulvarı, Fevzipaşa Bulvarı ve Mithatpaşa Caddesi gibi geniş yollar açılarak ulaşımda ana akslar belirlenmiştir. Bunlar içerisinde Kemeraltı'nı etkileyen Fevzipaşa Bulvarı'nın açılmasıdır. Bu uygulama, genellikle hanların bulunduğu geleneksel kent dokusunun yok olmasına neden olmuştur (şekil 3.9). 1905 sigorta planlarında mevcut olan Karaosmanoğlu Hanı'nın yarısı ve avlusunda bulunan su yapısı bulvarın açılmasıyla ortadan kalkmıştır (şekil 5.1).

Şekil 5.1 Karaosmanoğlu Hanı'nın yıkılan bölümü ve Fevzipaşa Bulvarı (2008).

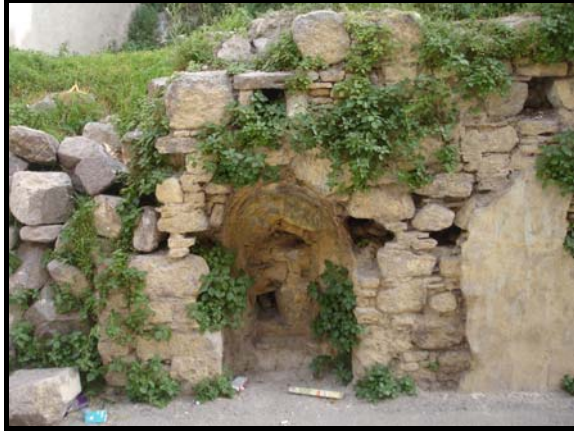
Şekil 5.2 Derz boşalması, bitkilenme (10 no'lu çeşme, 2008)

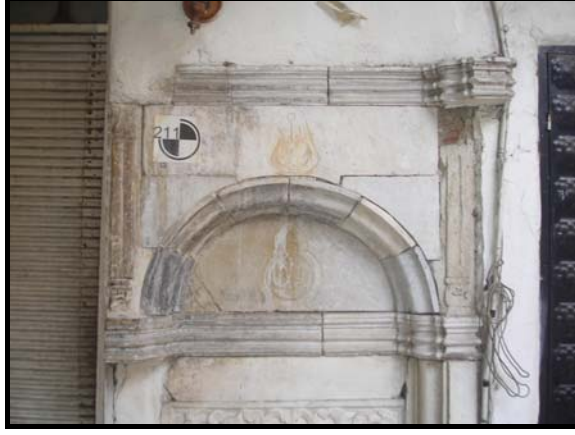
Yapı malzemelerinde bozulmalara neden olan bir diğer etken de, **hava değişimleridir**. Sıcak havalardaki genleşme ve soğuk havalardaki büzülme yapı malzemelerini yıpratmakla birlikte, çatlakların büyümesine ve malzeme kopmalarına neden olmaktadır (12, 40 no'lu çeşmeler, şekil 5.4, 5.5).

Şekil 5.5 Silmelerde çatlak ve kopmalar
(40 no'lu çeşme, 2008)

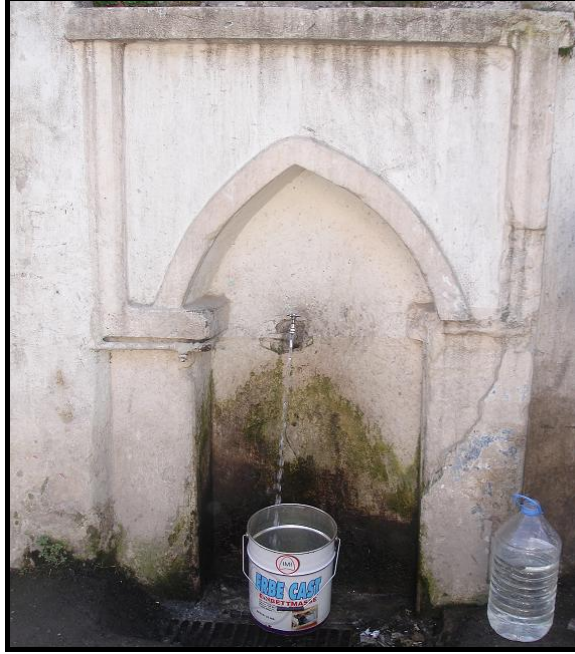
Şekil 5.6 Çiçeklenme (24 no'lu Ali Ağa Cami Çeşmesi, 2008)
