**TARİHİ KENT MERKEZLERİNDEKİ
SU YAPILARININ KORUMA PROBLEMLERİ
İZMİR KEMERALTI ÖRNEĞİ**

**Dokuz Eylül Üniversitesi Fen Bilimleri Enstitüsü
Yüksek Lisans Tezi
Mimarlık Bölümü, Restorasyon Anabilim Dalı**

Nil Yaprak

**Ağustos, 2009
İZMİR**

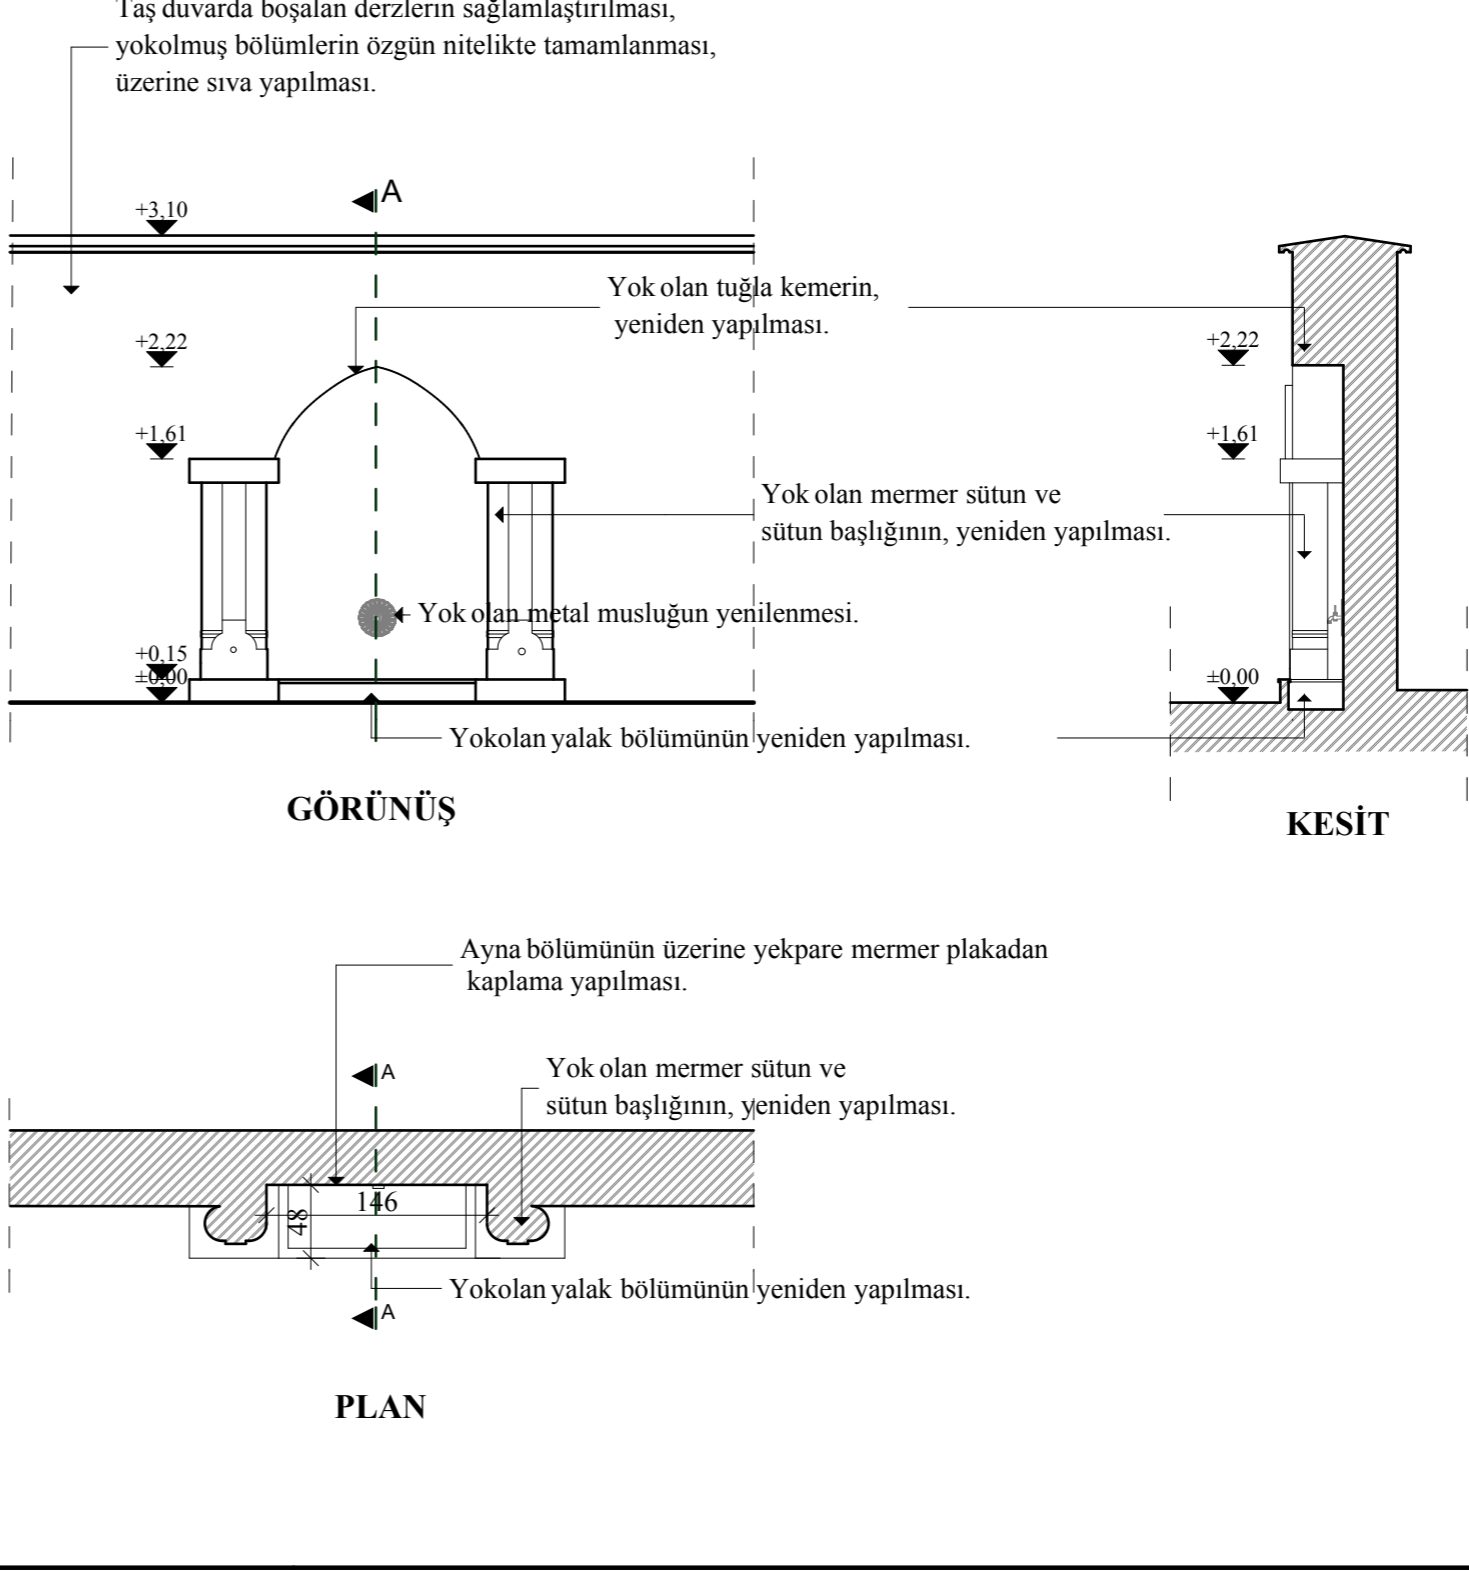
Yapı, duvarda nişle oluşturulmuştur. Çeşmeden günümüze aynanın alt bölümü ve bir mermer sütun ulaşabilmiştir. Uzun zamandır kullanılmayan yapıda, fiziksel yıpranma ve malzeme kayıpları görülmektedir. Bunların içinde en önemlisi strüktürel hasarlardır. Çeşmenin bulunduğu taş duvarın yağmur suyuna karşı korunaksız olması nedeniyle derz boşalması ve malzeme kopmaları mevcuttur. Üst bölümü yıkılan yapı, her geçen gün biraz daha tahrip olmaktadır. Orijinal sıvaları da dökülen çeşmenin bir bölümü, muhtemelen derz boşalması nedeniyle, çimento katkılı sıva ile kaplanmıştır. Çeşme nişinin alt bölümüne sonradan tuğla örüldüğü görülmektedir. Yapı zeminine yolla birlikte asfalt malzeme döküldüğü için yalak bölümüne dair bir ize rastlanmamıştır. Sütun başlığında ve mermer sütunun başlıkla birleştiği kısımda malzeme kayıpları bulunmaktadır. Ayrıca mermer sütunda sola doğru eğilme, taş duvarda ise yer yer bitkilenme görülmektedir.

Strüktürel hasarların onarımında, güçlendirmeler öncelik taşımaktadır. Çeşmenin ayna bölümünde ve üzerinde bulunduğu duvardaki boşalan derzler sağlamlaştırılmalıdır. Ancak bu işlemden önce, duvardaki bitkilerin özel kimyasallarla temizlenmesi gerekmektedir. Daha sonra, duvar temeline kadar zemin kazılarak güçlendirme yapıldıktan sonra zemin dolgusu yapılmalıdır. Duvar yüzeyindeki küçük ölçekteki açıklıklar epoksi enjeksiyonla doldurulurken büyük ölçekteki açıklıklar özgün duvar örgüsü niteliğinde tamir edilmelidir. Taş duvarlar güçlendirildikten sonra yokolmuş bölümlerde aynı malzeme ve teknikte **tamamlama** yapılmalıdır. Çeşmenin üst bölümdeki malzeme kayıplarını gidermek için uygun bileşenlerdeki harçla moloz taş duvar yapılmalıdır. Bu işlemde, taş aralarında kalan açıklıklar ile derz aralarına küçük moloz taş parçaların konulması ve derzlerin alt alta gelmeyecek şekilde şaşırtmalı olarak yapılması strüktürel açıdan önem taşımaktadır. Son olarak, yokolan tuğla kemer bindirme tekniğinde örülerek **yenilenmelidir**.

yüzey yıkandıktan sonra çatlak ve boşluklar kapatılmalıdır. Bir diğer yenileme de, çeşme nişinin sağındaki, günümüze ulaşamayan mermer sütun ve sütun başlığıdır. Bunlar, mevcut olanla aynı malzeme, renk ve ebatlarda yapılmalıdır. Yenilemelerden biri de, yalak bölümüdür. Zemin kazısında orijinal yalak aranmalı, varsa onarılmalı, yoksa restorasyon projesinde gösterildiği gibi mermer malzemedен yeni yalak yapılmalıdır. Çeşmeyi işler hale getirebilmek için şebeke suyuna yapılan bağlantıdan sonra ayna taşı yenilenmelidir. Mermer malzemedен ayna taşı yapılırken, mermer orijinal ayna taşı ölçülerine uygun olacak şekilde tek parça olarak kullanılmalı ve duvara hidrolik kireç esaslı harçla yapıştırılıp arkasında kalan boşluklar da harçla doldurulmalıdır. Bu işlemden sonra, metal musluk takılmalıdır. Son olarak da, çeşme nişinin solundaki orijinal mermer sütunda **temizleme** yapılmalıdır.

<p>Taş duvarda boşalan derzlerin sağlamlaştırılması, yokolmuş bölümlerin özgün nitelikte tamamlanması, üzerine sıva yapılması.</p> <p>Yok olan tuğla kemerin, yeniden yapılması.</p> <p>Yok olan mermer sütun ve sütun başlığının, yeniden yapılması.</p> <p>Yok olan metal musluğun yenilenmesi.</p> <p>Yokolan yalak bölümünün yeniden yapılması.</p> <p>Ayna bölümünün üzerine yekpare mermer plakadan kaplama yapılması.</p> <p>Yok olan mermer sütun ve sütun başlığının, yeniden yapılması.</p> <p>Yokolan yalak bölümünün yeniden yapılması.</p> <p>GÖRÜNÜŞ</p> <p>KESİT</p> <p>PLAN</p>
ONARIMLAR	
STRÜKTÜREL HASARLARIN ONARIMI	
GÜÇLENDİRMELER Taş duvarda boşalan derzlerin sağlamlaştırılması TAMAMLAMALAR Taş duvarda yokolmuş bölümlerin aynı malzeme ve teknikle tamamlanması YENİLEMELER Yokolan tuğla kemerin yeniden yapılması

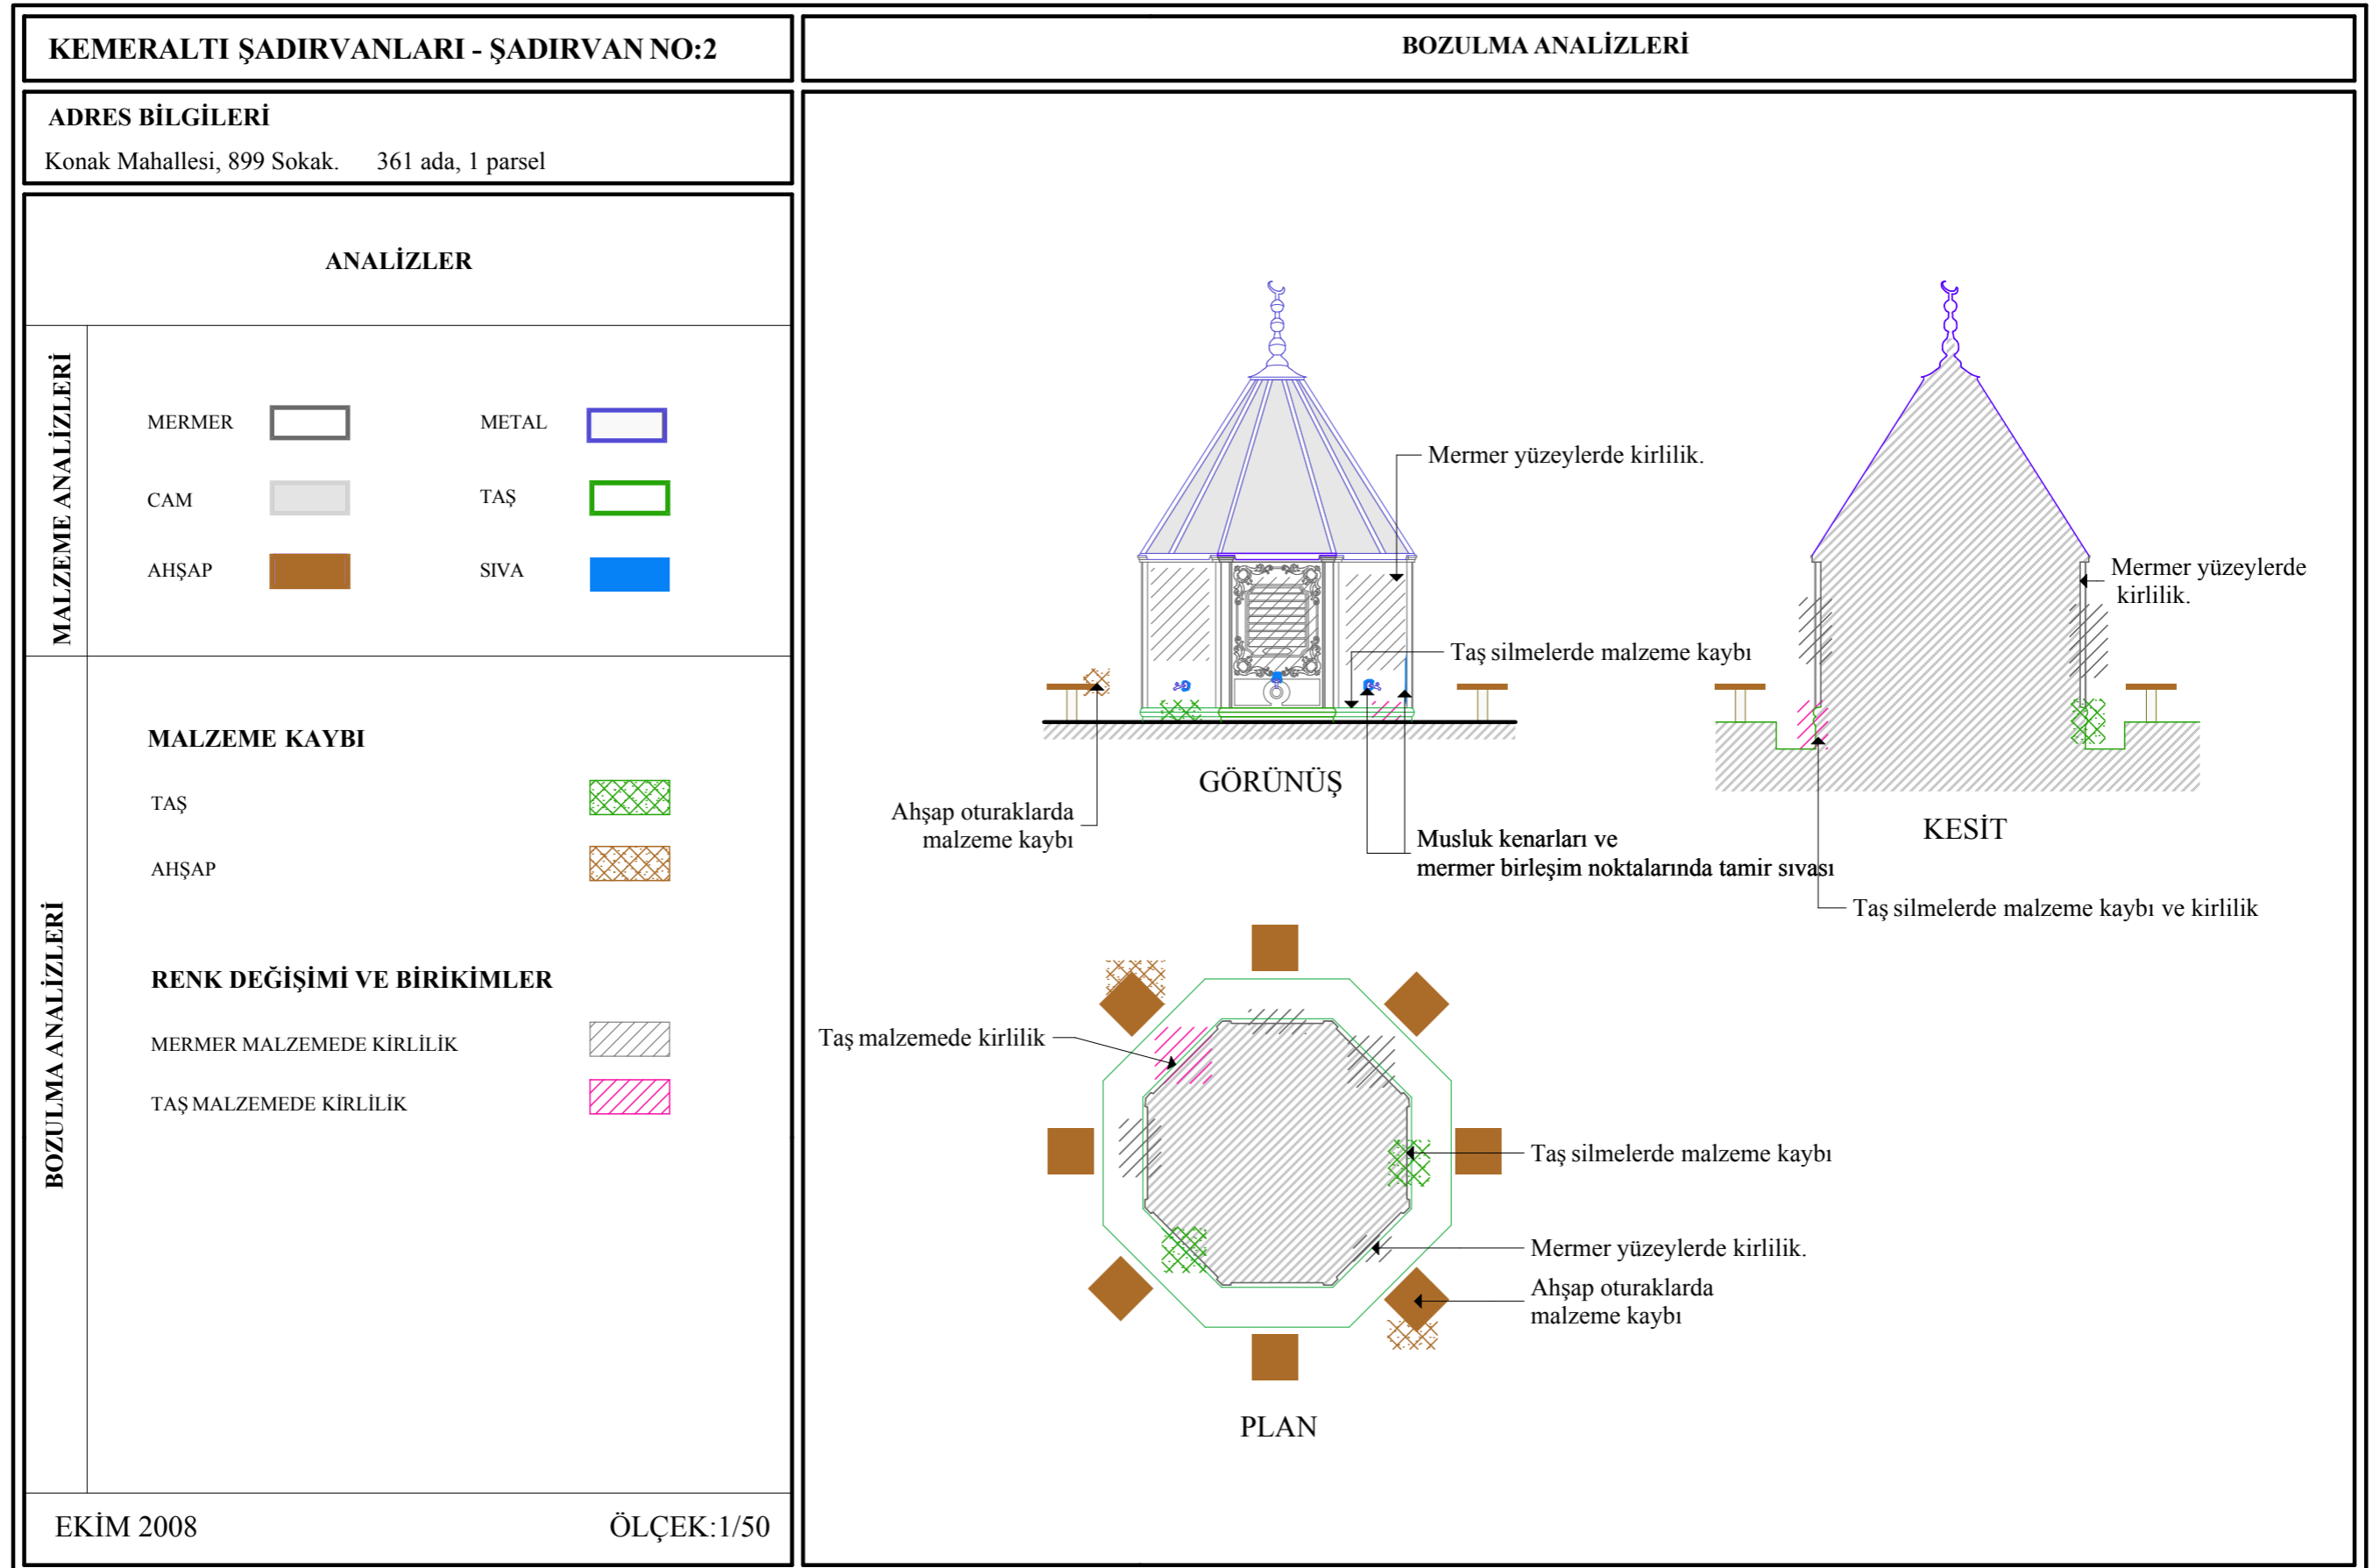
Şekil 5.26 2 no'lu şadırvanın bozulma analizi

Şadırvanların taş bölümlerinde çatlaklar ve malzeme kayıpları bulunmaktadır. Ayrıca su haznesinin taş bölümle birleştiği yerlerde ve muslukların etrafında çimento katkılı sıva ile yapılmış tamirat izleri görülmektedir. Her ikisinde de, taş ve mermer malzeme de kirlilik dikkati çekmektedir. Bunların yanı sıra, yapılar meydanda bulunan çiçekçiler, dükkanların masaları ve üstlerinde bulunan tentelerden güçlükle algılanabilmektedir.

Şadırvanlarda, strüktürel hasarlar olmayıp, malzeme bozulmaları bulunmaktadır. Malzeme bozulmalarının onarımı, tamamlamalar, yenilemeler ve temizlemeleri içermektedir. **Tamamlamalar**, taş silmelerdeki çatlaklar ve kopan parçalarda uygulanmalıdır. Çatlaklar, taş harcı ile dolgu yapılarak kapatılmalı, kopan parçalar ise, geometrik forma sokularak yama yapılmalıdır. **Yenilemeler** ise, üst örtü, oturaklar ve musluklar için uygulanmalıdır. Su hazneleri üzerinde bulunan ve geç dönem eki olan piramidal külahlar kaldırılarak, restorasyon projesinde gösterildiği gibi soğanvari kubbe şeklinde inşa edilmiş ve ferforje olarak işlenmiş demir parmaklık, üzerine ise, yine projede gösterildiği gibi alem yapılmalıdır. Oturaklar ise, benzer yapılarla karşılaştırılarak, mermer blok üzerine ahşap kaplama olarak yapılmalıdır. Bunların yanı sıra, orijinal olmayan metal muslukların tamamı yenilenmeli, özgün ile uyumlu musluk takılmalıdır. **Temizlemeler**, su haznesinde ve bunun altında bulunan taş silmelerde uygulanmalıdır. Su haznesinin içi ve dışı su ile temizlenerek yüzey temizliği yapılmalıdır.
