**DOKUZ EYLÜL ÜNİVERSİTESİ**  
**SOSYAL BİLİMLER ENSTİTÜSÜ**  
**ARKEOLOJİ ANABİLİM DALI**  
**KLASİK ARKEOLOJİ PROGRAMI**  
**YÜKSEK LİSANS TEZİ**

**HADRIANOUPOLİS VE ÇEVRESİ GEÇ ANTİK -  
ERKEN BİZANS MİMARİ PLASTİK ÖRNEKLERİ**

2011

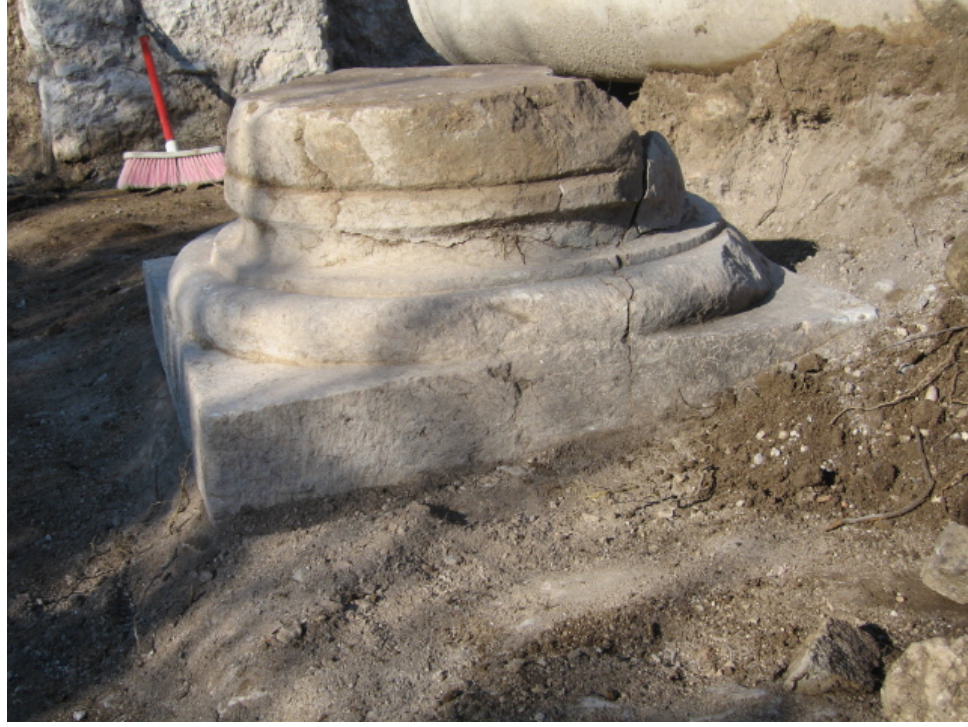
**Özellikleri ve Tanımlaması:** Attik kaide, tip 1 grubuna girmektedir. *Pilinthus*'u Attik tip 2'ye oranla daha dardır ve hemen üzerinde alçak bir *torus* bulunmaktadır. Üzerinde kenet deliğini ve kurşun yivini görmek mümkündür, sadece bir yönünde *torus* ve *pilinthus*'u boydan boya geçen bir kırık hat bulunmaktadır. *Pilinthus*'un altında zeminin kaplamasına yarayan levha bulunmaktadır ve kaide bu levhanın üzerine oturtulmuş vaziyette açığa çıkmıştır.

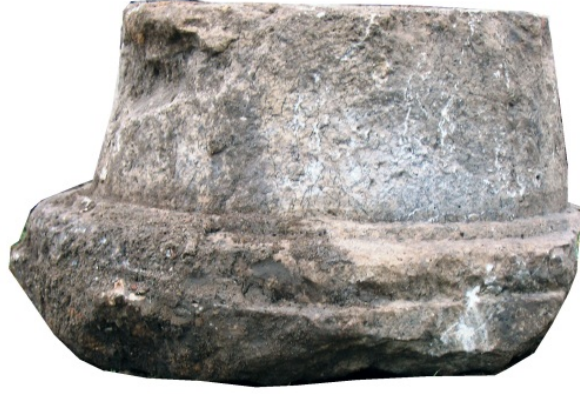
**Katalog No:** 3.

**Özellikleri ve Tanımlaması:** Attik tip kaide bu tipin 2 no.lu grubuna dahil edilebilir. *Pilinthus*'u yok olmuştur fakat tip 2'nin karakteristik özelliklerini taşıdığı belirlidir. Kalın bir *pilinthus* üzerine, alçak bir *torus*'u bulunmaktadır. *Trokhilus*, yani içbükey profil, kaidede yer almaz *torus*'tan sonra silindir formuna sahip bir boyun kısmı bulunur.

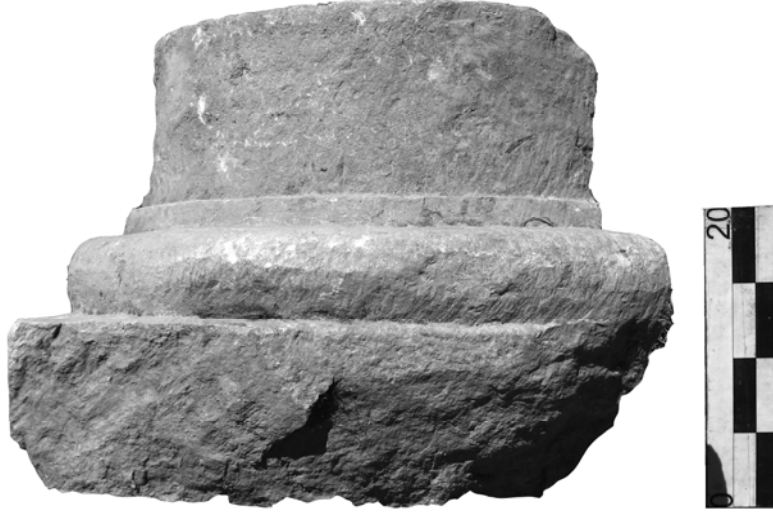
**Katalog No:** 4.

**Özellikleri ve Tanımlaması:** Attik kaide tip 2 grubuna dahil edilmektedir. Yarısı kırık olan kaide kalın bir *pilinthus*'a ve alçak bir *torus*'a sahiptir. Kaidenin tamamlanmamış gibi duran bir boynu vardır. *Trokhilus*'a sahip değildir, *torus*'tan sonra sadece ince hatlı bir profil gözükmemektedir.

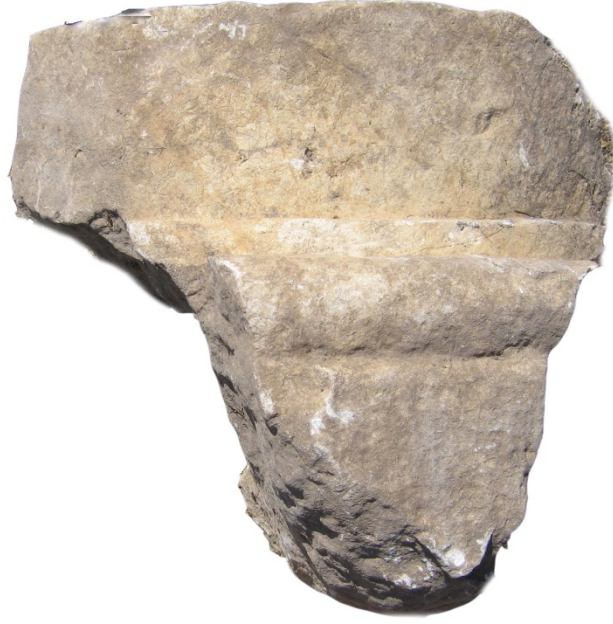
**Katalog No:** 5.

**Özellikleri ve Tanımlaması:** Attik tip 2 kaide diğer kaide buluntuları ile aynı mekan içerisinde bulunmuştur. Oldukça yoğun bir tahribata uğradığı görülen kaide, yinede diğerleri ile aynı profile sahip olduğunu göstermektedir.

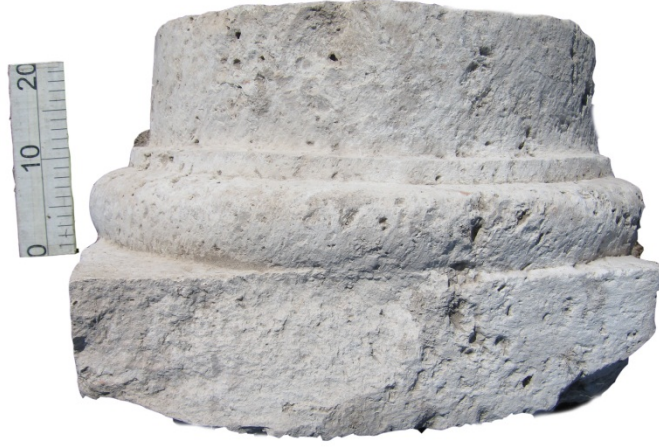
**Katalog No:** 6.

**Özellikleri ve Tanımlaması:** Yerel kireçtaşından yapılmış olan Attik tip kaide 2 no.lu gruba girmektedir. Diğer örneklerle oranla taşı daha beyazdır, bu bize bölgede farklı taş ocaklarının kullanıldığını göstermektedir. *Pilinthus*'ta bulunan kırıkların dışında boyunda, *torus*'ta ve *pilinthus*'un üzerinde hat boyunca aşınma izleri görülmektedir. Kenet deliği mevcut değildir, muhtemelen üzerinde yer alan sütun ahşaptan yapılmıştır.

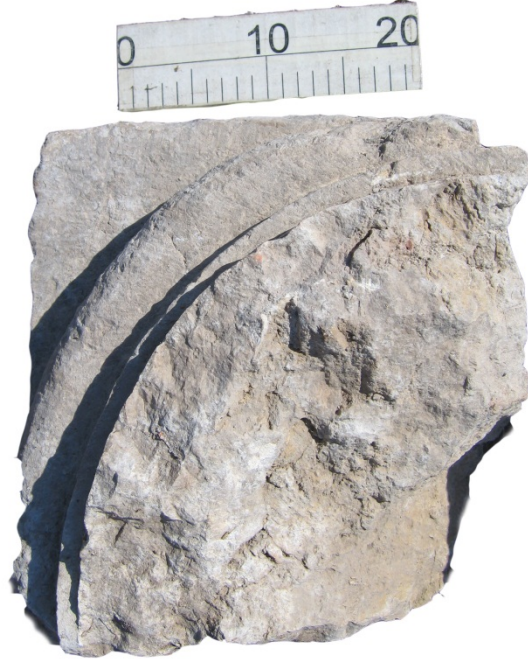
**Katalog No:** 7.

**Özellikleri ve Tanımlaması:** Attik tip 2 grubuna giren kaide kalın bir *pilinthus*'a ve onun üzerinde yer alan alçak bir *torus*'a sahiptir. Silindir şeklinde *torus*'un üzerinde yer alan boyun kısmı diğerlerine oranla daha alçaktır, fakat bu kaidenin tahribatının oldukça fazla olması ile alakalıdır. Kenet deliği yoktur.

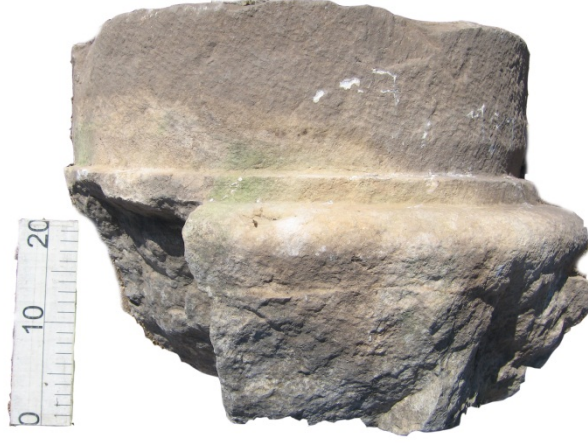
**Katalog No:** 8.

**Özellikleri ve Tanımlaması:** Kaide Attik tip 2 grubu içinde yer almaktadır. Her ne kadar tahribata uğramış olsada kalın bir *pilinthus* 'a ait olduğu anlaşılmaktadır. Üzerinde alçak *torus* vardır ve *torus* üzerinde ince hatlı bir profil bulunmaktadır.

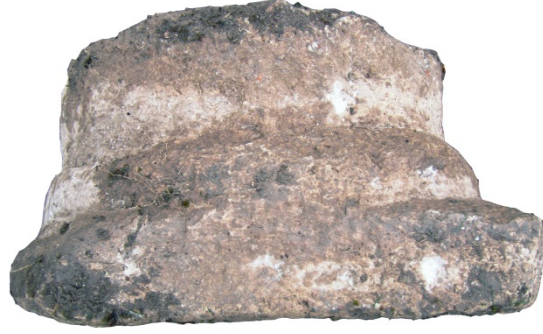
**Katalog No:** 9.

**Özellikleri ve Tanımlaması:** Attik tip 2 grubuna giren kaidenin daraltılmış bir *pilinthus*'u bulunmaktadır. *Torus*'tan sonra diğerleri gibi ince hatlı bir profile sahip değildir. Bu durum Attik tip 2 grubunun alt sınıflarını oluşturmaktadır. Kaba işçilikli bir yapısı olan kaide İ.S. 6. yy.'da oldukça yaygınlaşmıştır. *Torus*'un üzerinde koni biçiminde bir boyun yer alır.

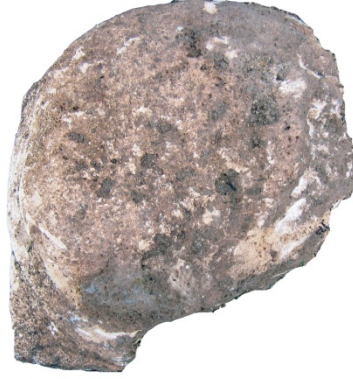
**Katalog No:** 10.

**Özellikleri ve Tanımlaması:** Attik tip 2 grubuna giren kaidenin sadece sol tarafında, çok küçük bir alanında kalan bölümden dahil olduğu grup anlaşılmaktadır.

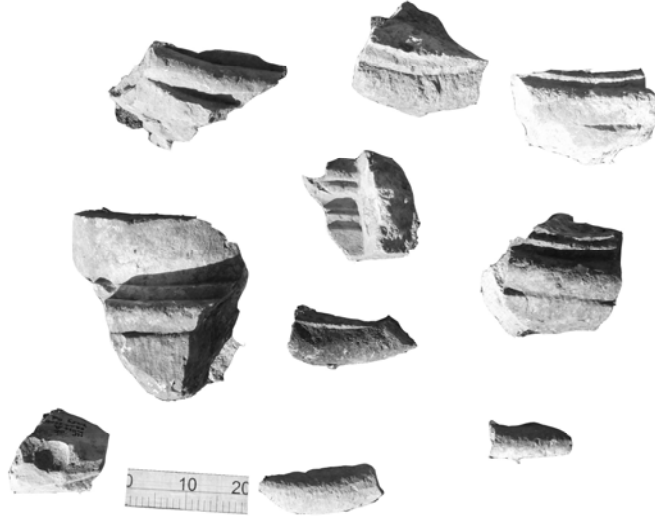
**Katalog No:** 11a-i.

**Özellikleri ve Tanımlaması:** Küçük buluntuların üç tanesi sadece *torus* bölümüne aittir. Sadece *torus* bölümü kalan kaidelerin hangi gruba ait olduğunu söylemek zordur. Küçük kalıntıların çoğunluğu Attik tip 2 grubuna girmektedir. Sol tarafta altta ve ortada yer alan iki adet küçük buluntu Katalog. No.5 ve Katalog No. 42 olarak kayda geçirilmiştir.

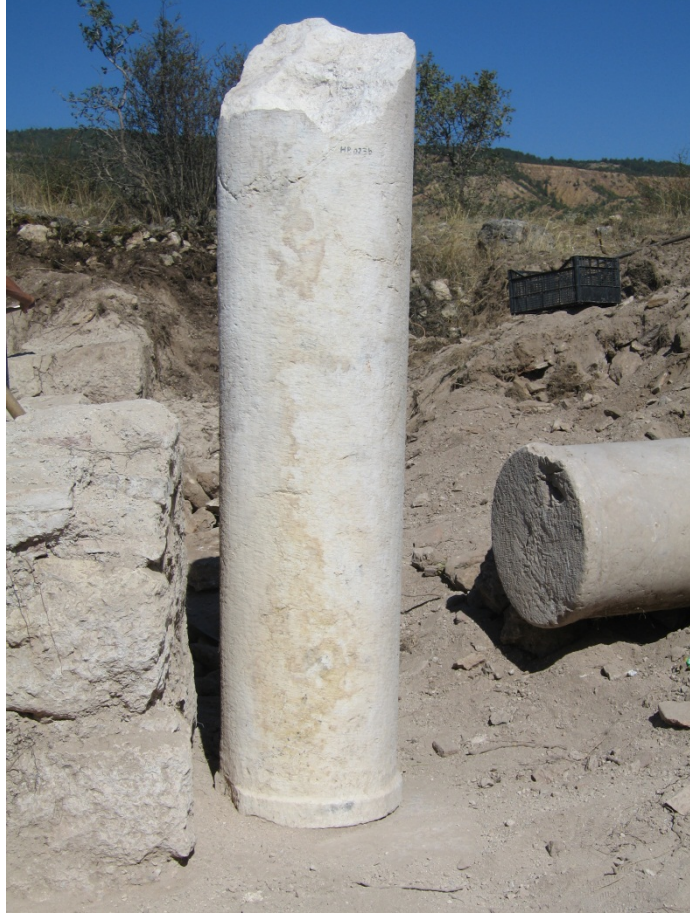
**Katalog No:** 13.

**Özellikleri ve Tanımlaması:** Pürüzsüz bir yüzeye sahip olan sütun parçasının tabanında keski izleri belirgindir fakat aynı izlere yüzeyinde rastlanmaz.

**Buluntunun Korunma Durumu:** Kırık sütun parçası, tabanında sol yanda küçük bir kırık görülmektedir. Sütunun üst kısmı komple kırılmıştır. Sol üstte çatlak çizgisi görülmektedir.

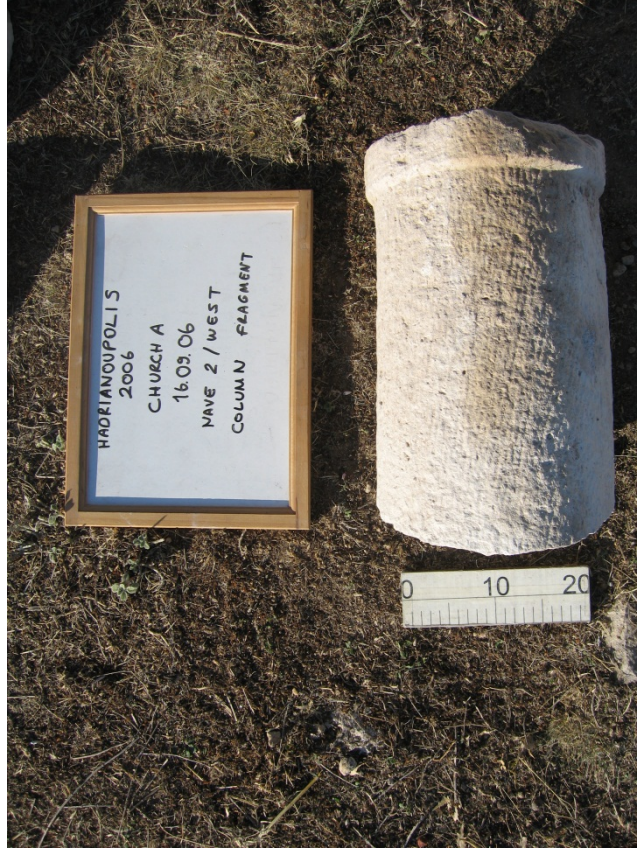
**Katalog No:** 15.

**Özellikleri ve Tanımlaması:** Kırık sütun parçası üzerinde keski izleri ince hatlar halinde yukarıdan aşağıya doğru bir yön takip eder biçimde belirgindir.

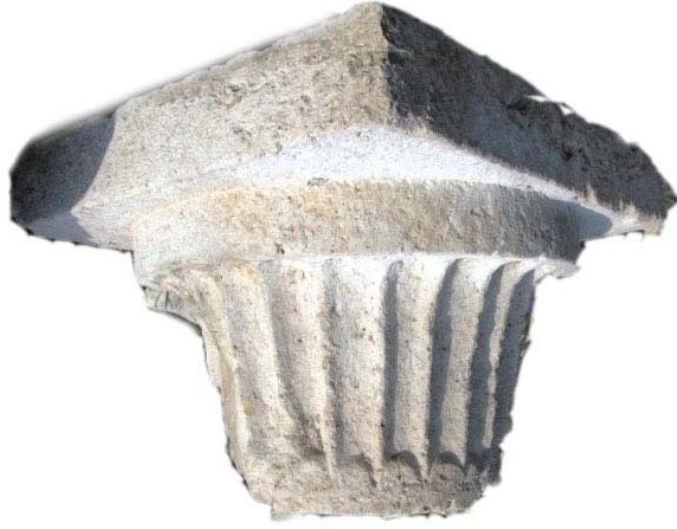
**Katalog No:** 18.

**Özellikleri ve Tanımlaması:** *Palmet* tip başlık, gövde kısmında 24 adet yive sahiptir, 18 no.lu başlığın bir diğer eşi olduğu anlaşılmaktadır. Yivlerin arasında en altta yine küçük dişler mevcuttur, bu bezemeye *godron* tipi bezeme denmektedir. Gövdeden sonra yer alan silme, gövde üzerinde kalın bir profil sağlamaktadır. Abaküs üzerinde herhangi bir bezemeye rastlanmaz ve kenet deliği mevcut değildir. Kadeh şeklindeki vücudun uzunluğu 26 cm.'dir.

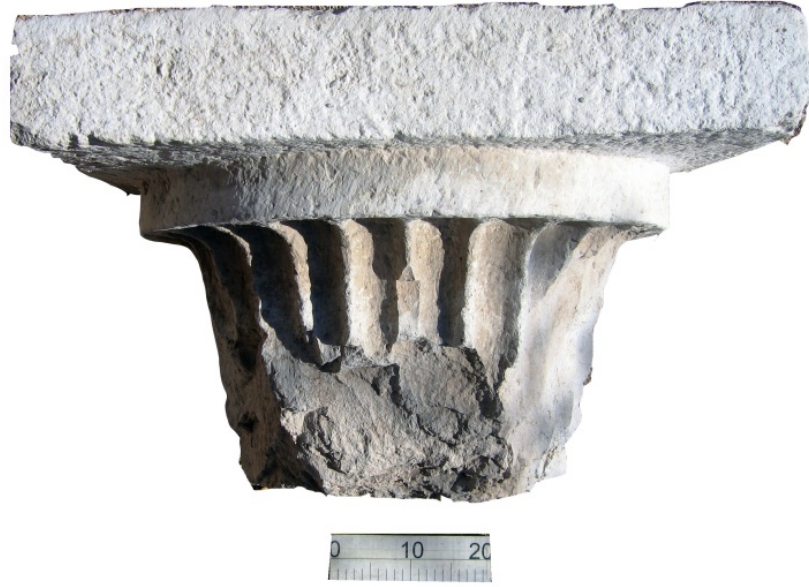
**Katalog No:** 19.

**Özellikleri ve Tanımlaması:** *Palmet* tipi başlık üzerinde 24 adet yiv bulunmaktadır. Her bir yivin arasında bulunan küçük dişler, kadeh tipi vücut formu ile beraber Erken Bizans dönemine tarihlenen *palmet* tipi başlıkların özellikleri arasında yer almaktadır. Abaküs üzerinde herhangi bir bezeme görülmemektedir, onun hemen altında kalınca bir profil veren silme yer almaktadır, kadeh şekilli vücut bezemesiz silemenin altında bulunur ve oluklar sadece gövdede yer alır. Başlığın üzerinde herhangi bir kenet deliği mevcut değildir. Kadeh şeklindeki vücutun uzunluğu 26 cm.'dir. Üzerinde yer alan bezeme *godron* motifi olarak da tanımlanır.

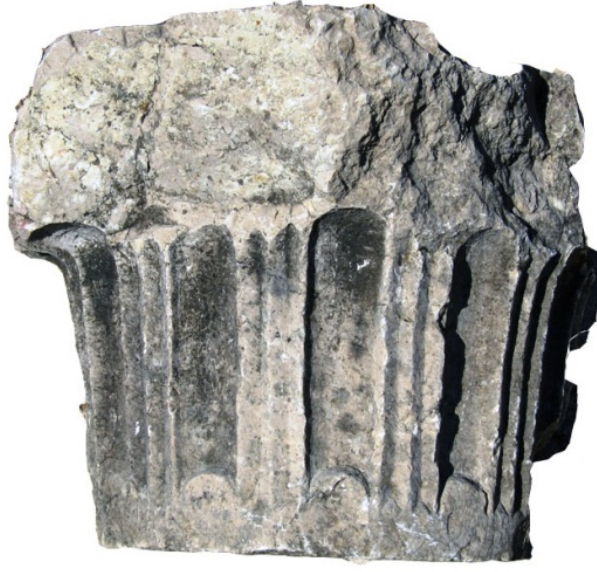
**Katalog No:** 20.

**Özellikleri ve Tanımlaması:** *Palmet* tipi başlık, diğer iki başlıktan farklıdır. Sadece gövde kısmının bir bölümü sağlam olarak kalan başlığın gövde uzunluğu 26 cm.'dir. Yine yivlerin ortasında küçük dişler bulunmaktadır fakat diğer iki başlıktan farkı yivlerin arasında iki adet ince hatlı oluğun yer almasıdır. Bu da bize başlığın farklı bir başlık olduğunu göstermektedir. Üzerinde *godron* motifi yer almaktadır.

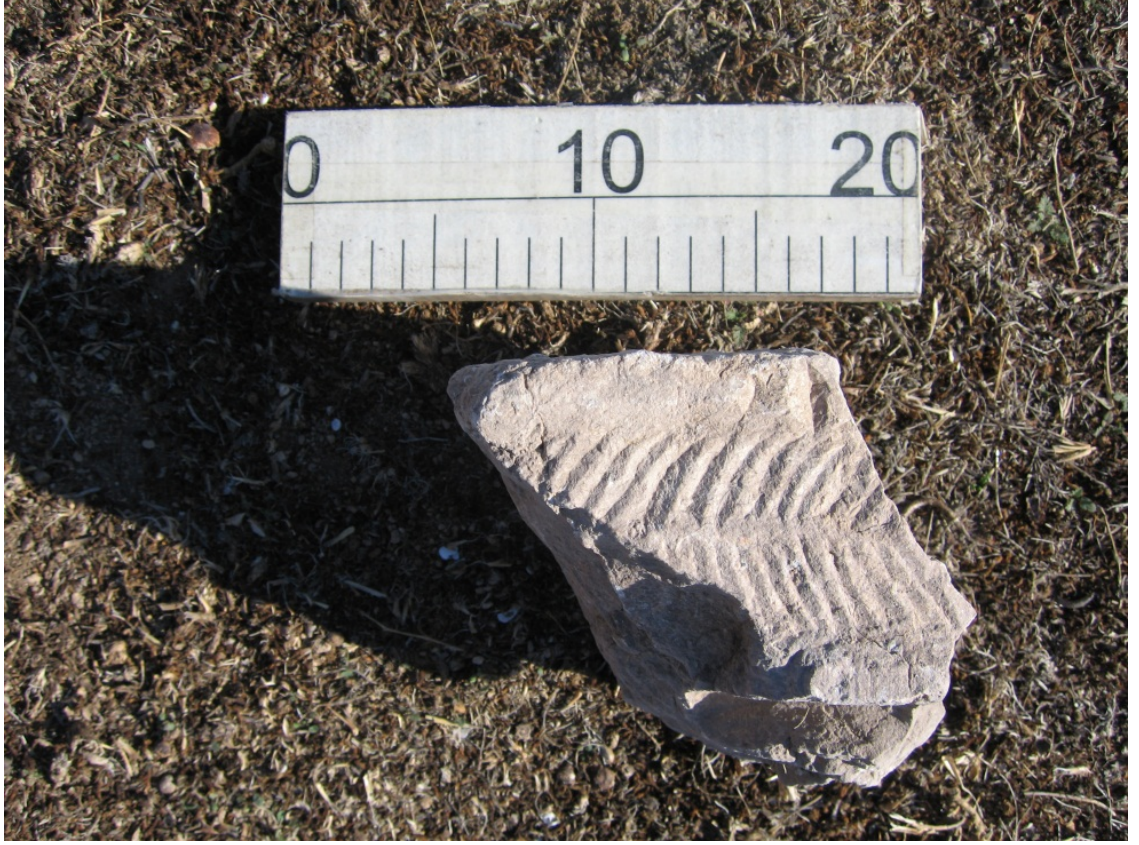
**Katalog No:** 22.

**Özellikleri ve Tanımlaması:** Abaküs kısmı tamamen yok olan başlık, bezeme olarak 20 no.lu başlık ile benzerlikler sergilemektedir. Başlığın yivleri arasında iki adet ince hatlı oluk bulunmaktadır; *godron* motifi. Yivler çiçek yaprağını andıran bir forma sahiptir. Gövdenin üst kısmında her bir yivin arasında U şeklini andıran bezemeler yer almaktadır. Abaküs kısmının herhangi bir bezemeye sahip olup olmadığı bilinmemektedir, fakat sağlam kalan küçük bölümlerden üzerinde bir bezeme olmadığını söyleyebiliriz.

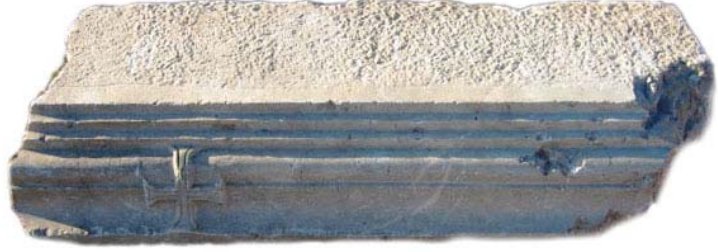
**Katalog No:** 23.

**Özellikleri ve Tanımlaması:** Lento bloğu, muhtemelen yan giriş kapılarından birinin üzerinde yer almaktaydı. Üst yapı elemanının ağırlığını taşımaya yardımcı olan mimari unsur kapıya gelen ağırlığın dağılmasına yardımcı olmaktadır. Haç kısmının kapının ortasında, yukarıda kalması gerektiği düşünülecek olursa genişliğin 2 m.'den fazla olması beklenmelidir.

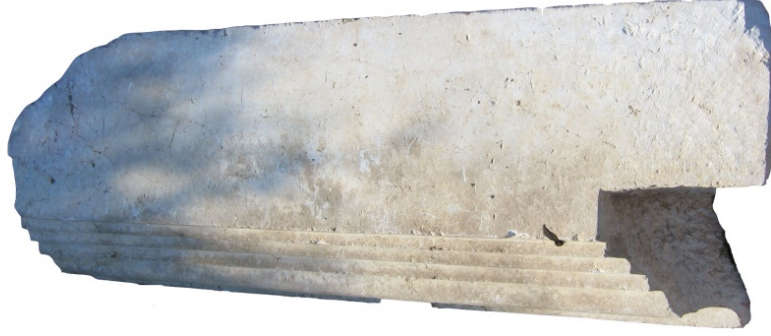
**Katalog No:** 24.

**Özellikleri ve Tanımlaması:** Profilli silme genellikle binalarda tüm saçak hattını dolaşmaktadır. Silmenin en altında geniş bir iç bükey profil onun üzerinde dairesel forma sahip ikinci bir profil ve en üstte üç kademe hattan oluşmaktadır.

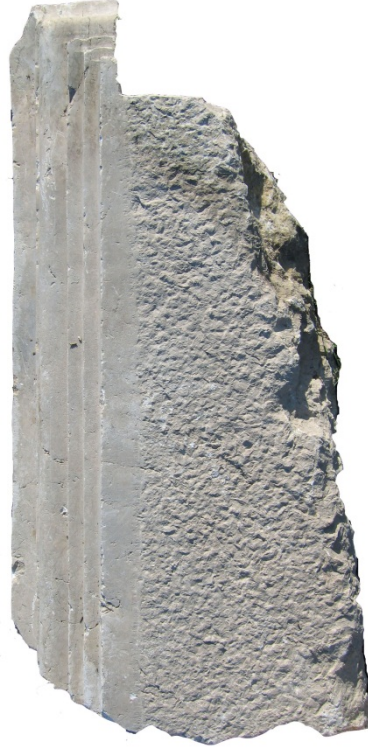
**Katalog No:** 25.

**Özellikleri ve Tanımlaması:** Silmenin en altında düz bir profil yer almaktadır, üzerinde iç bükey bir profil, onun üstünde dış bükey bir profil ve en üstte kademe halinde üç profil bulunmaktadır.

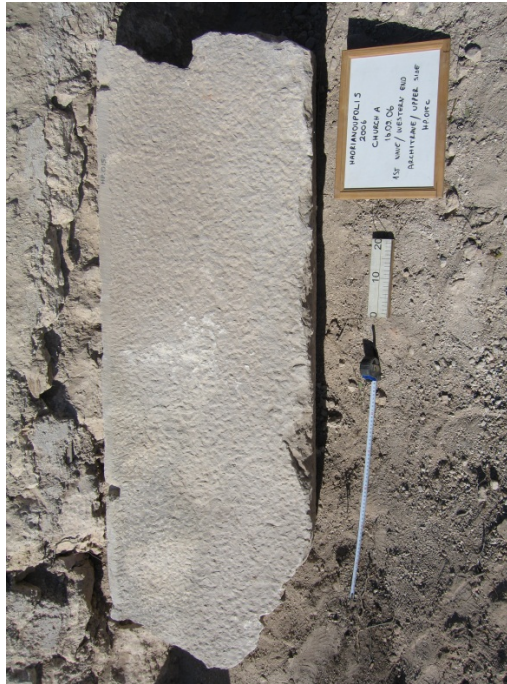
**Katalog No: 26.**

**Özellikleri ve Tanımlaması:** Alt kısmı görülen geison parçasının profilleri ilk iki örnek ile aynıdır. Sol tarafta görülen iki adet oyuk geisonun oturtma delikleridir.

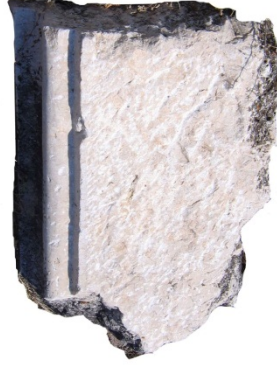
**Katalog No:** 27.

**Özellikleri ve Tanımlaması:** Geison parçası üzerinden altta düz bir profil, onun üstünde iç bükey profil, onun üzerinde, dış bükey ve en üstte düz bir profil yer almaktadır. Oldukça hasar görmüş olan parça kilisenin dışında bulunmuştur. Muhtemelen kaçak kazı yolu ile tahrip edilmiştir.

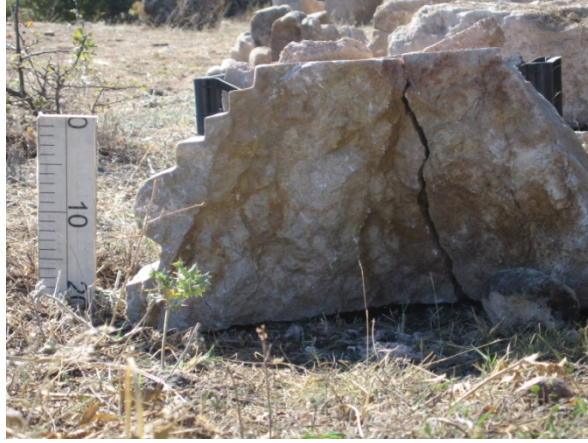
**Katalog No:** 28.

**Buluntunun Korunma Durumu:** Kırık geison parçası, ortada boydan boya bir çatlağı vardır.

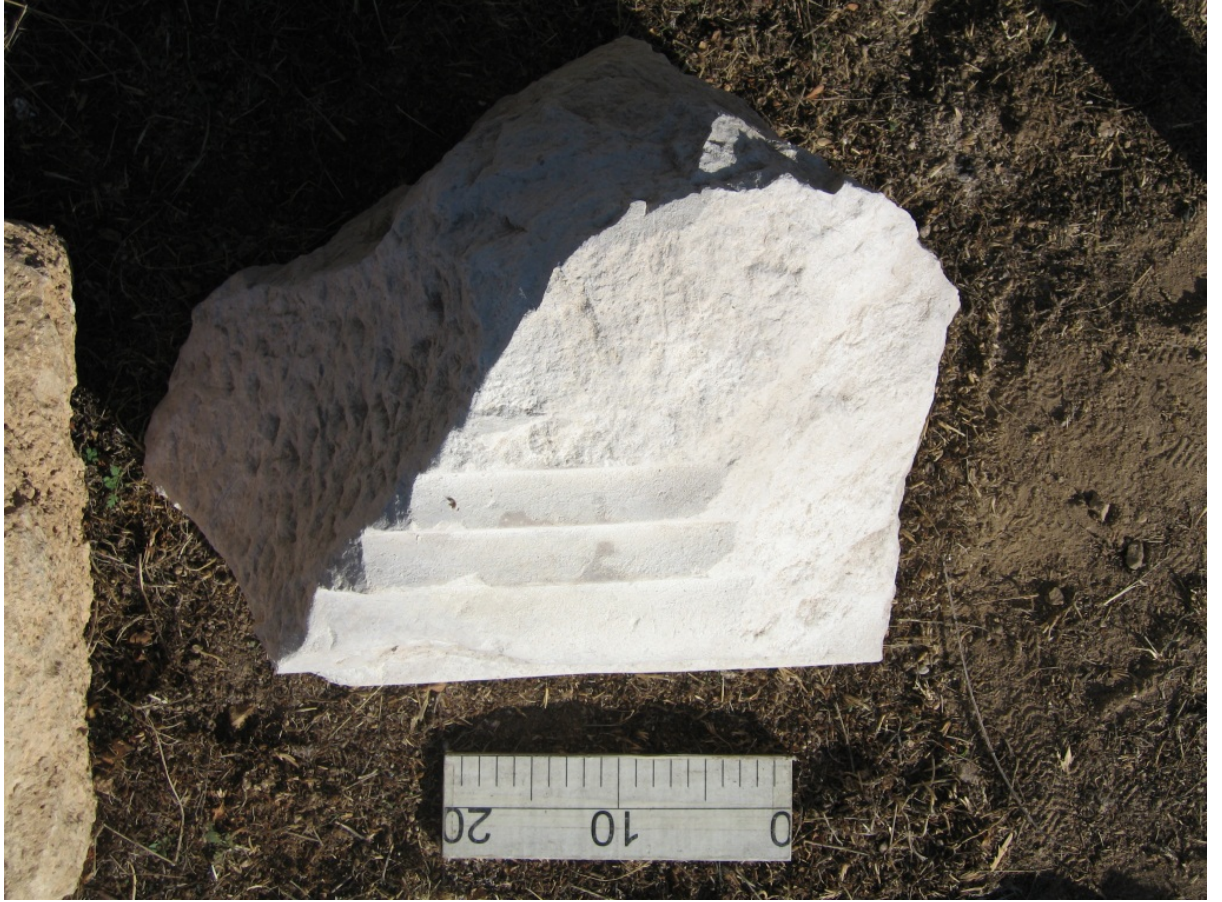
**Katalog No:** 29.

**Özellikleri ve Tanımlaması:** Geison parçasının profili diğer örneklerden farklıdır. En altta yer alan düz profilden sonra iç bükey profili geniş değildir. Bu fark dışında üstte bulunan dış bükey yuvarlak profil ve kademeli düz profiller aynıdır. Fakat kademeşli profiller bu örnekte dört adettir.

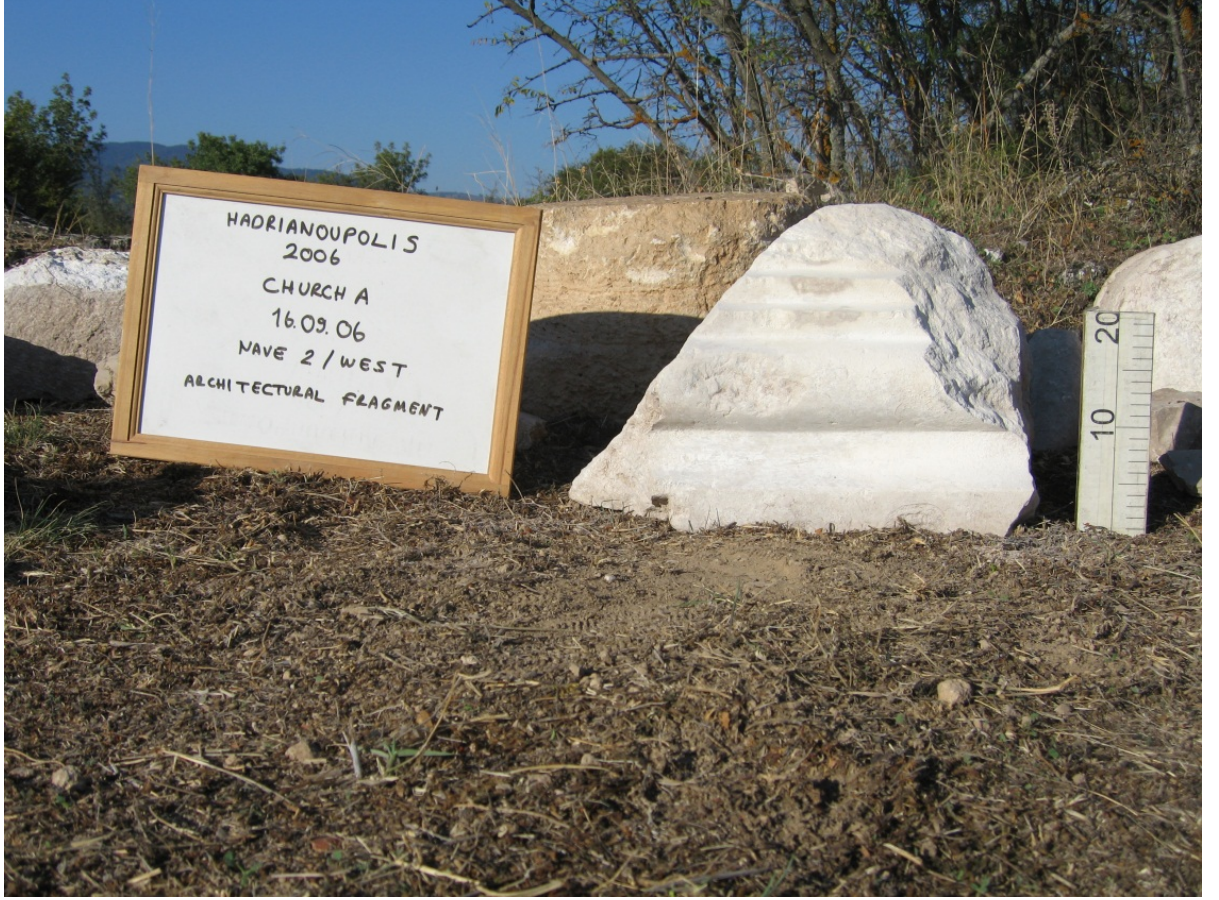
**Katalog No:** 30.

**Özellikleri ve Tanımlaması:** Sadece üç profil sağlamdır, hepsi düz olan bu profiller kademeli şekilde yapılmıştır.

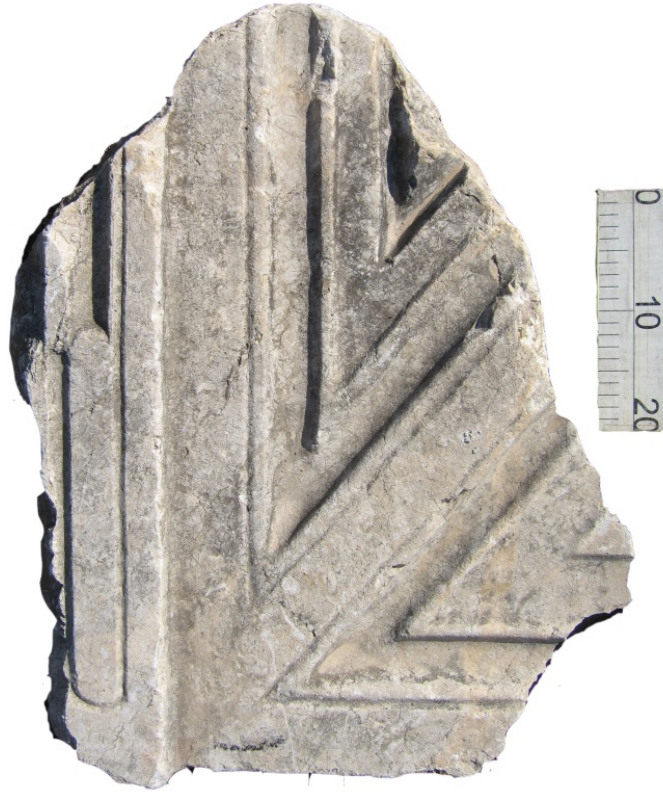
**Katalog No:** 32.

**Özellikleri ve Tanımlaması:** Sahip olduğu profil bölgede bulunan diğer geison örnekleri ile aynıdır. Üstte kademeli olarak yer alan üç ince profil ve onların altında bulunan dış bükey profil belirgindir altta yer alanlar kırıktır.

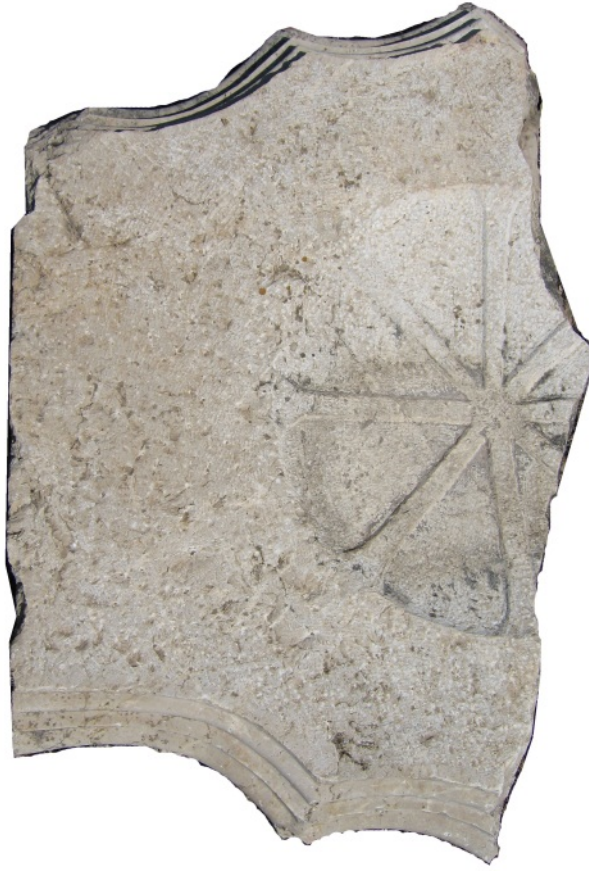
**Katalog No:** 33.

**Özellikleri ve Tanımlaması:** Arka kısmı düz olan *ambon* yan korkuluk levhasının üzerinde geometrik bezemeler mevcuttur. Kabartma tekniği ile yapılan bezemeler diagonal bir hattı takip eden iki üçgen ve onlara dik olarak, sol tarafta bulunan dikdörtgenden oluşmaktadır. Sadece uç kısmı korunduğu için *ambon* levhası üzerinde herhangi dini bir bezemenin olup olmadığı bilinmemektedir.

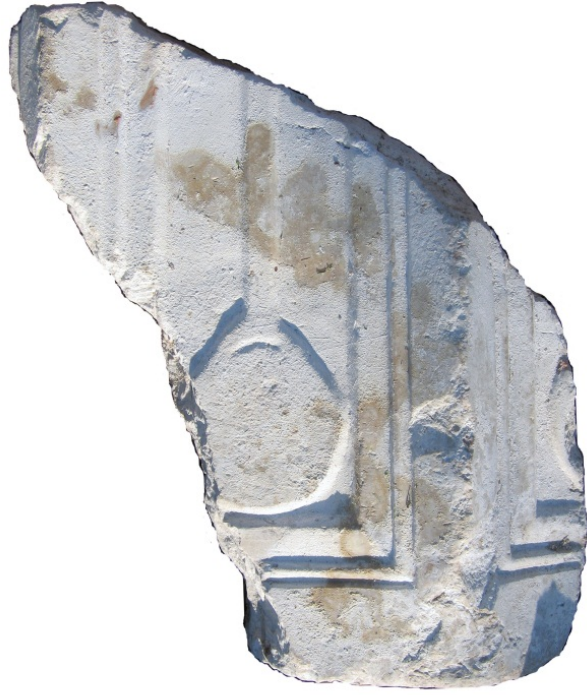
**Katalog No:** 34.

**Özellikleri ve Tanımlaması:** *Ambon* platformunun üst korkuluğu olan mimari buluntu köşegen bir forma sahiptir. İki levhası belirgindir ve levhaların üzerinde yer alan bezeme aynıdır. Hristiyanlıkta önemli bir sembol olan küre ve üzerinde Latin haçı betimlemesi görülmektedir. Küre İsa'nın çarmıha gerildiği ve göğe yükseldiği tepeyi (Golgota) simgelemektedir.

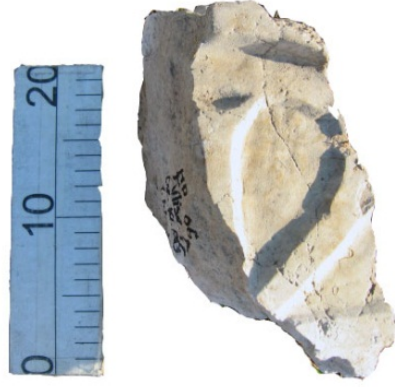
**Katalog No:** 35.

**Buluntunun Korunma Durumu:** Yoğun tahribata uğramış olan buluntunun sağ üst köşesinde ve yanında kırıkları vardır, ayrıca üzerinden ortaya yakın bir noktadan çatlak çizgisi geçmektedir.

**Özellikleri ve Tanımlaması:** Rozet motifinin nereye ait olduğu bilinmemektedir, *templon* ya da *ambon* levhalarından birine ait olmalıdır. Üzerinde, bir adet yaprak tam olarak, diğer iki yaprak figürünün ise bir kısmı gözükmektedir. Sasani kökenli olan bu bezemenin Erken ve Orta Bizans dönemlerinde sıkça kullanıldığı görülmektedir.

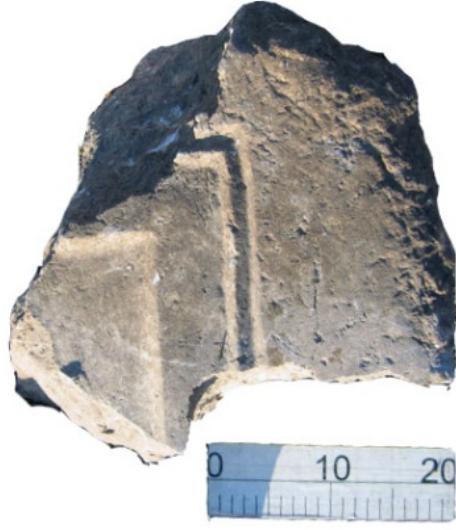
**Katalog No:** 36.

**Özellikleri ve Tanımlaması:** *Ambon* ya da *templon* levhasının köşe kısmı, üzerinde yer alan çerçevelerden dışta bulunan ince hatlının kontörleri kazıma tekniği ile ortaya çıkarılmıştır. İç kısımda yer alan kalın hatlı çerçeve alçak kabartma tekniği ile yapılmıştır. Asıl bezemenin yapıldığı düz yüzeyin küçük bir kısmı korunduğu için, çerçevenin içinde yer alan ikonografi bilinmemektedir.

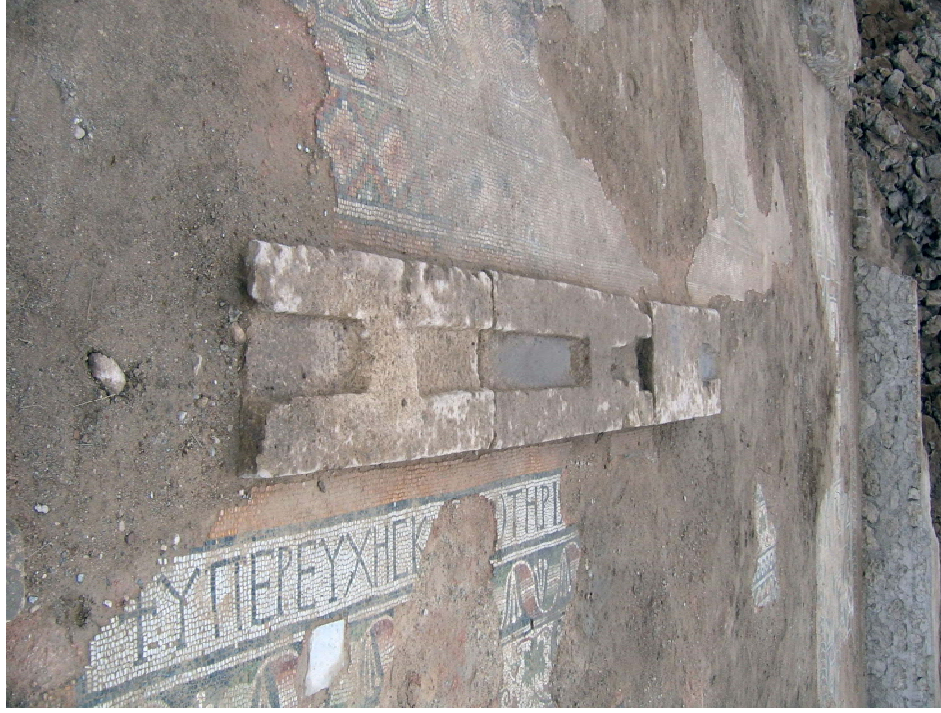
**Katalog No:** 38.

**Özellikleri ve Tanımlaması:** *Templon* korkuluk levhasını andıran mimari buluntunun en üst kısmında kazıma tekniği ile yapılmış bir hat yer almaktadır, onun altında sırasıyla içbükey ve dışbükey profiller görülmektedir. En altta asıl çerçeveyi oluşturan alçak kabartma geometrik bezemeler görülmektedir. Çerçevenin içindeki süsleme ile ilgili bir bilgi bulunmamaktadır.

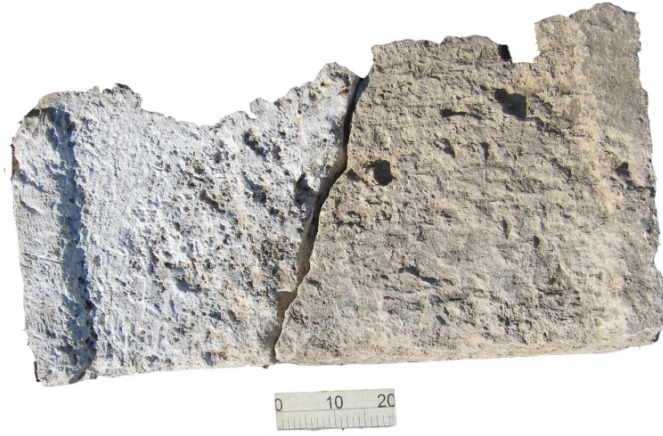
**Katalog No:** 40.

**Özellikleri ve Tanımlaması:** Kilise A'nın *atrium*unda bulunan ve tanımlanamayan parça, altar masasının konduğu platform olabilir. Sağ ve sol yanları yükseltilmiş olan platformun sağ üst köşeye yakın bölgesinde bulunan ve kare şeklini adıran oyuk bir kenet deliği olabilir.

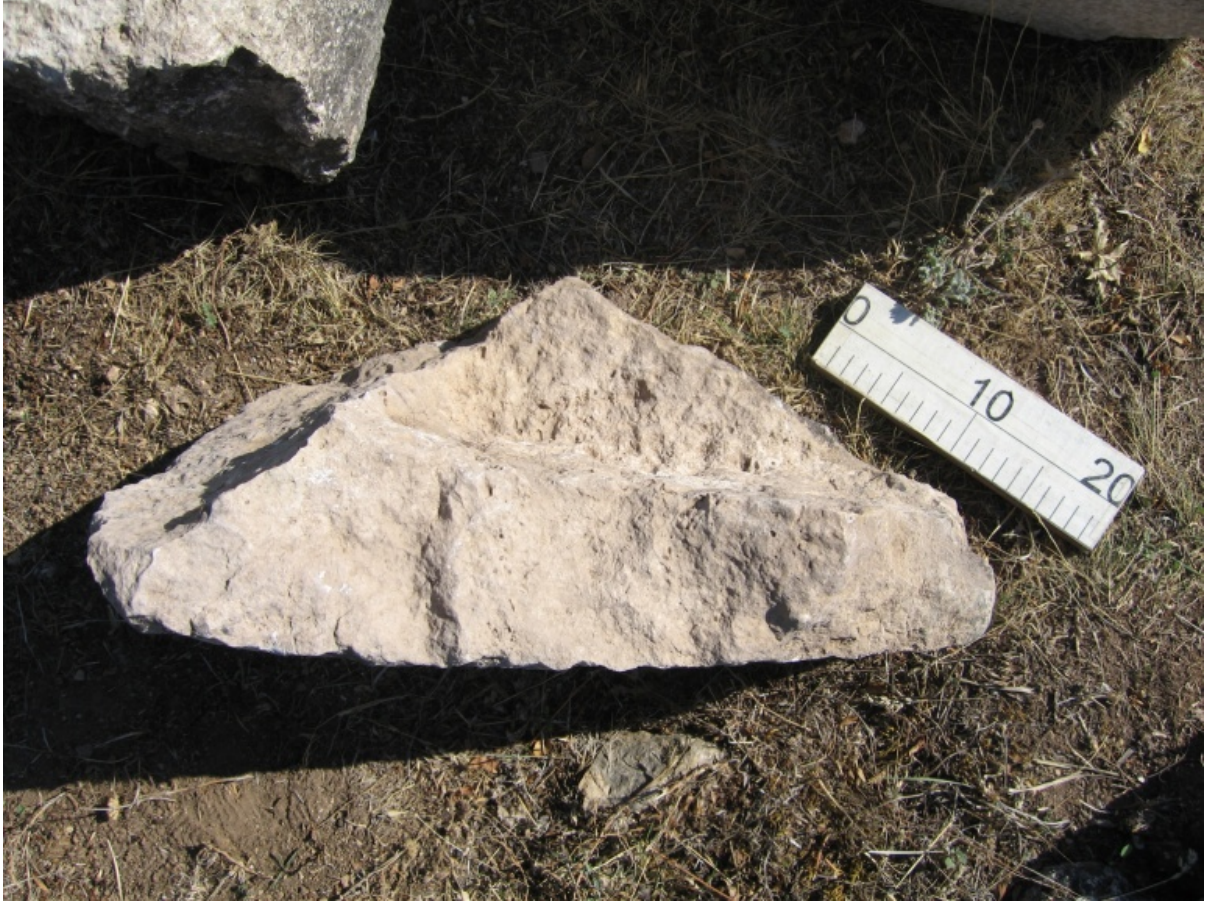
**Katalog No:** 43.

**Özellikleri ve Tanımlaması:** Tanımlanması net olmasa da küçük buluntu, üzerinde yer alan üç adet yiv ile palmet tipi başlıkları andırmaktadır, fakat kesin bir şey söylemek oldukça zordur. Yivlerin tepe noktasının yuvarlatılarak kapandığını var sayarsak, buluntu başlığın üst kısmına ait olmalıdır.

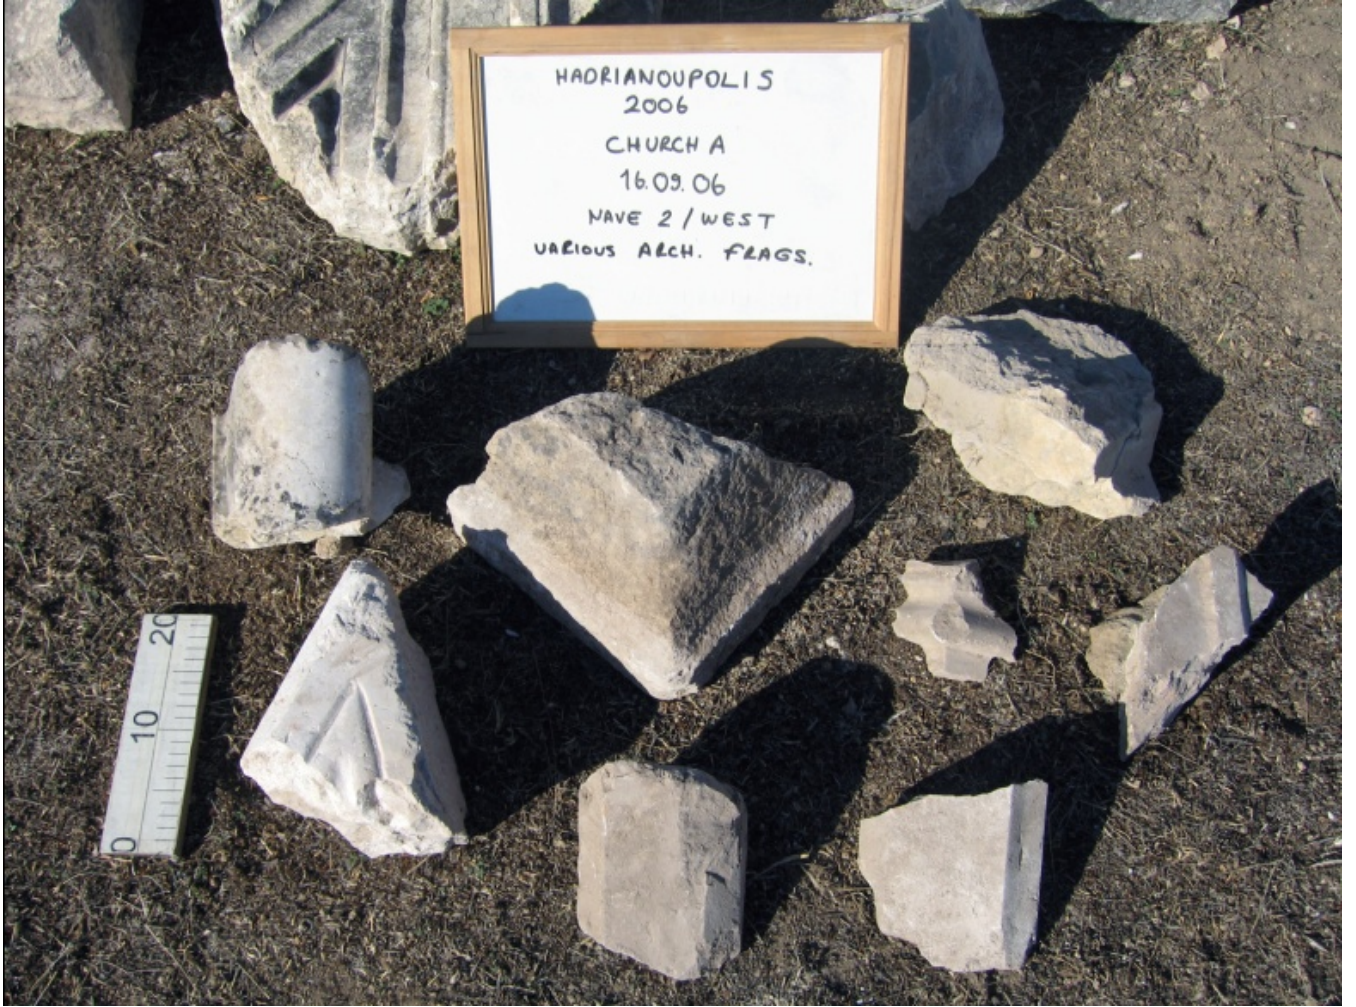
**Katalog No:** 45.

**Özellikleri ve Tanımlaması:** Tanımlanamayan mimari blok Erken Bizans dönemine tarihlenmektedir, platformu andıran bir görüntüye sahiptir.

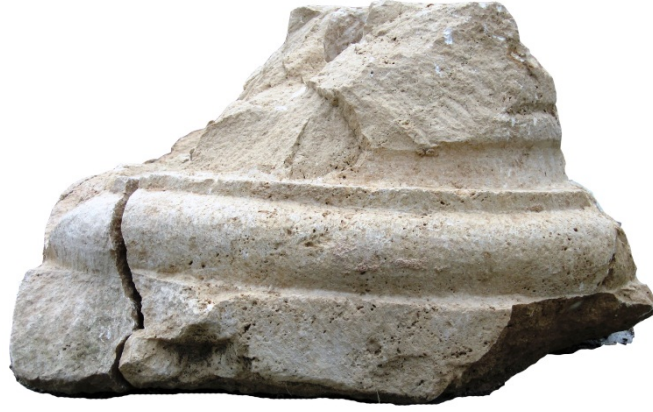
**Katalog No:** 46.

**Buluntunun Korunma Durumu:** Kaidenin sağ alt köşesi ve üstü kırıktır. Sol alt köşede ve üstünde yine kırık mevcuttur ayrıca sol tarafta bir çatlak yer almaktadır. Çatlağın hemen sağ yanında *pilinthus* üzerinde bir büyük kırığı daha vardır.

**Özellikleri ve Tanımlaması:** Attik tip 1 grubuna giren kaidenin alçak bir *pilinthus* 'u vardır, onun üstünde kalın bir *torus* bulunmaktadır. *Trokhilus* sağ tarafta kalan küçük bir bölümünün dışında tamamen tahrip olmuştur. Üzerinde kenet deliği yer alan kaidenin üst yapısı muhtemele yine kireçtaşındandır.

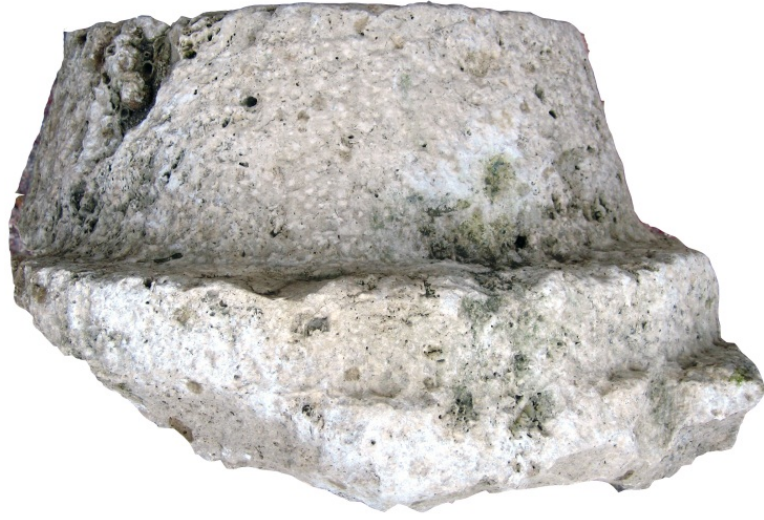
**Katalog No:** 47.

**Özellikleri ve Tanımlaması:** *Pilinthus*un üzerinde yer alan *torus* düz bir profil vermektedir. *Torus*un üzerine oturtulmuş olan boyun kısmı konik bir şekil sergilemektedir. *Pilinthus* tamamen yok olduğu için kalınlığı ile ilgili bilgi yoktur. Attik tip 2 grubuna giren kaide üzerinde aşınma izleri vardır. Kaidenin kenet deliği mevcuttur.

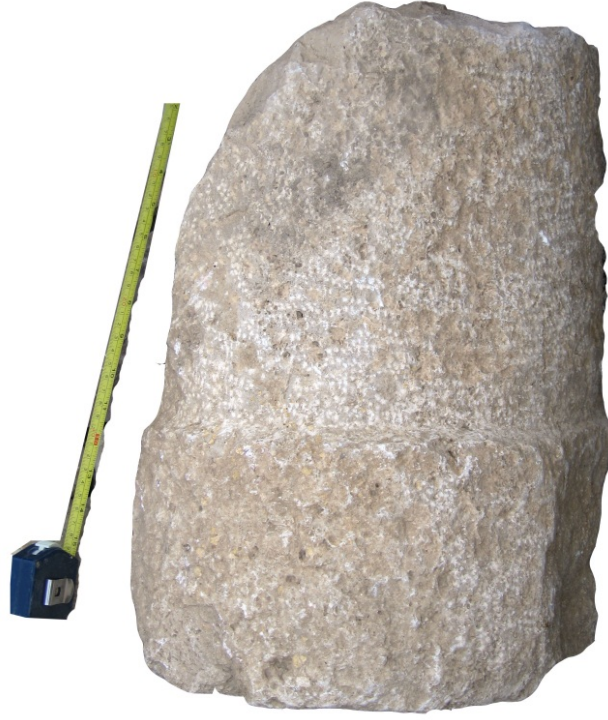
**Katalog No:** 49.

**Özellikleri ve Tanımlaması:** Kireçtaşından yapılmış olan sütun parçası üzerinde oldukça yoğun tahribat ve aşınma görülmektedir. Yüzeyinde keski izleri oldukça nettir.

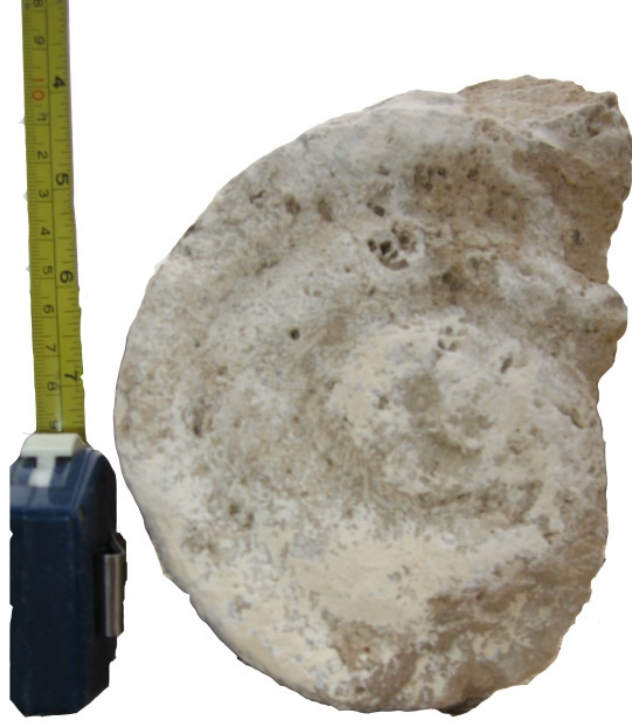
**Katalog No:** 50.

**Özellikleri ve Tanımlaması:** Kaidesi ile beraber işlenmiş olan yekpare sütun parçasının kaide genişliği ya da uzunluğu net olarak bilinmemektedir. Çoğu zaman yekpare sütun kaidelerinin üzerinde yazıtlara rastlanır, fakat bu örnekte yazıt bulunmamaktadır.

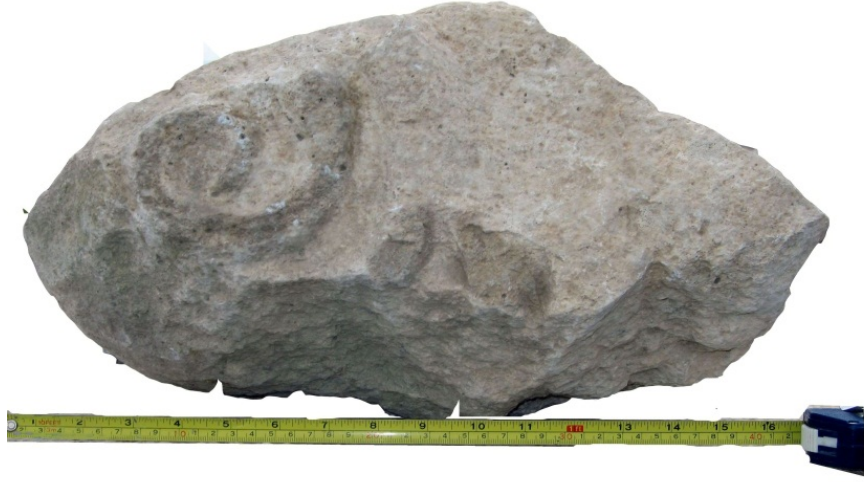
**Katalog No:** 51.

**Özellikleri ve Tanımlaması:** Geniş sarmallı volütün impost tipi bir başlığa ait olduğu düşünülmektedir. Üç sıra sarmal belirgin vaziyettedir. İşçilik açısından çok kaliteli olduğu söylenemez, taşra üslubuna oldukça uymaktadır.

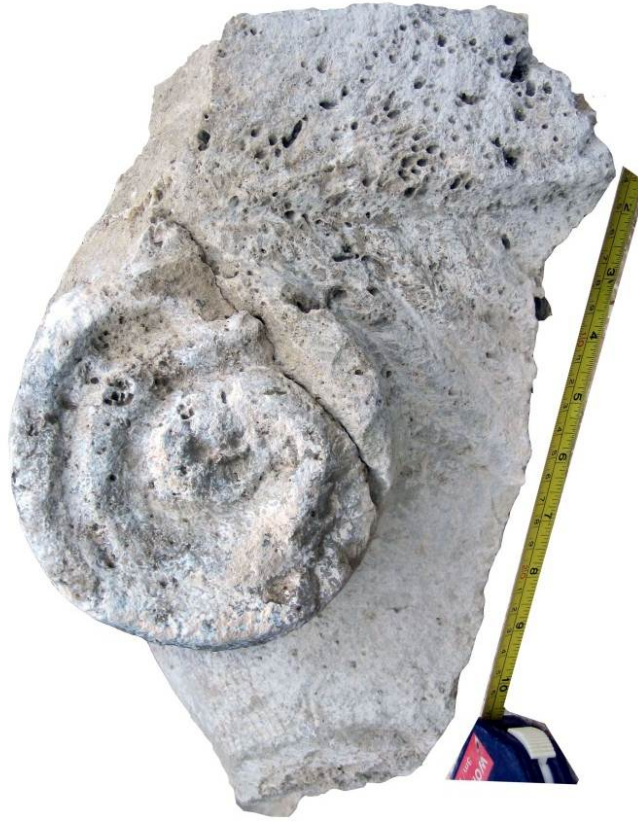
**Katalog No:** 52.

**Özellikleri ve Tanımlaması:** İmpost türü başlığın neredeyse tamamına yakını tahrip olmuştur, üzerinde sadece bir adet volüt görülmektedir. Sol tarafta üçgen biçiminin sivri köşesini oluşturan bölümden aşağıya doğru inen dikdörtgen hat başlığın abaküsünü oluşturmaktadır. Abaküs üzerinde de bezeme görülmemektedir.

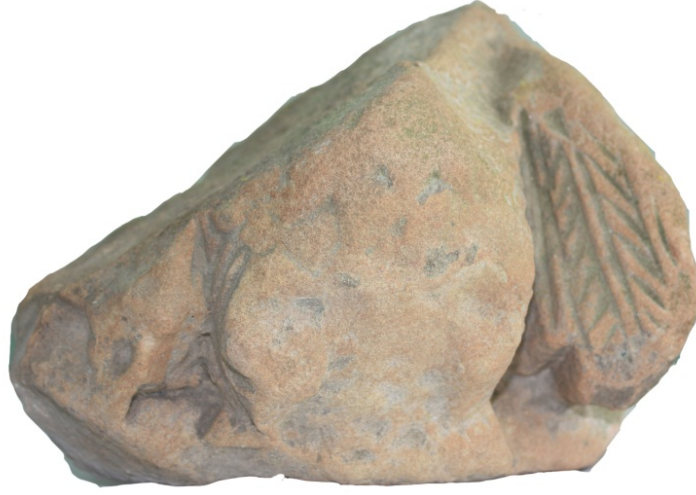
**Katalog No:** 53.

**Özellikleri ve Tanımlaması:** İmpost başlık, Kilise B'de ele geçen ilk iki örneğe göre daha iyi durumdadır. Başlığın abaküsü üzerinde bir bezeme görülmemektedir. Geniş sarmallara sahip olan volütün kaba bir işçiliğe sahip olduğu görülmektedir. Gövde kısmında bezeme olarak kademeli çizgisel motifler yer almaktadır. Bu bezemeler volütün hemen sağ yanından başlayıp muhtemelen ortada diğer yönden gelenler ile birleşmekteydiler.

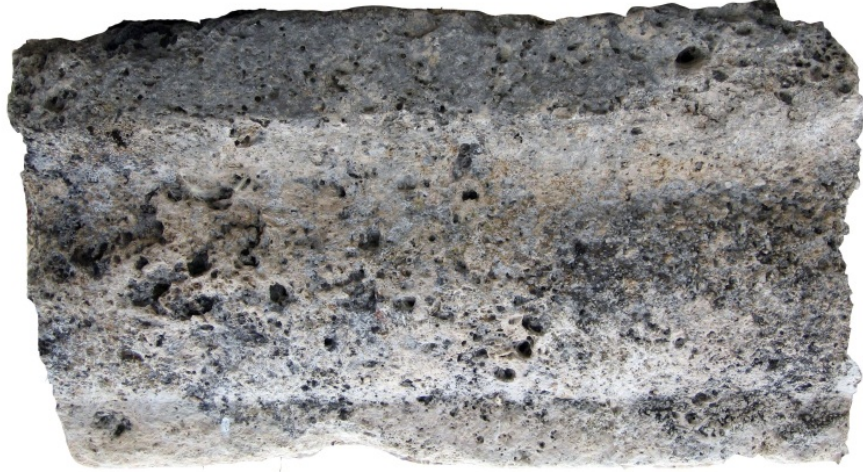
**Katalog No:** 55.

**Özellikleri ve Tanımlaması:** Arşitrav bloğu üzerinde herhangi bir bezeme görülmemektedir. Dikdörtgen formlu taç kısmının hemen altında dış bükey yuvarlak profil yer alır ve onunda altında yine dikdörtgen formlu son profil kademesi görülmektedir.
