**DOKUZ EYLÜL ÜNİVERSİTESİ**  
**SOSYAL BİLİMLER ENSTİTÜSÜ**  
**ARKEOLOJİ ANABİLİM DALI**  
**KLASİK ARKEOLOJİ PROGRAMI**  
**YÜKSEK LİSANS TEZİ**

**HADRIANOUPOLİS VE ÇEVRESİ GEÇ ANTİK -  
ERKEN BİZANS MİMARİ PLASTİK ÖRNEKLERİ**

2011

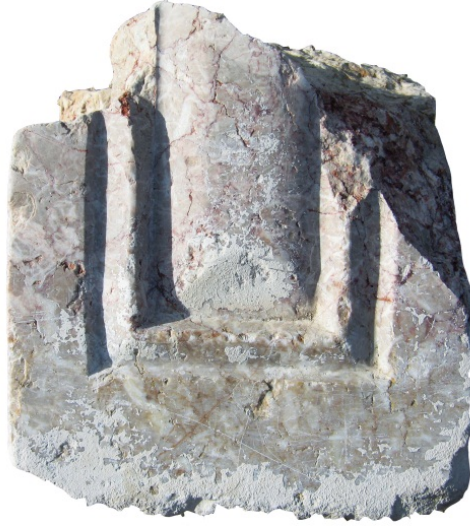
**Katalog No:** 56.

**Özellikleri ve Tanımlaması:** Arşitrav bloğu üzerinde bezeme görülmemektedir. Profillendirilmesi Katalog No:54 ile aynıdır. Dikdörgen bir taş kısmın altında dış bükey ikinci bir profil bulunmaktadır en altta ise yine dikdörtgen formlu son kademe yer almaktadır.

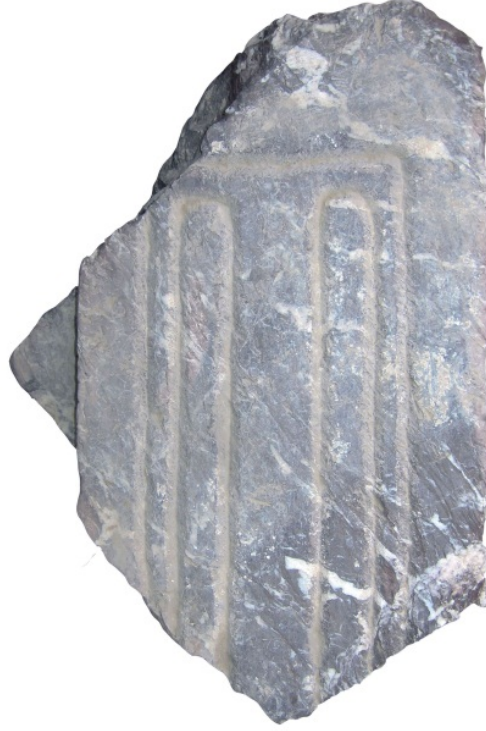
**Katalog No:** 57.

**Özellikleri ve Tanımlaması:** *Soffit* bezemeye sahip olan *templon* payesi üzerinde zeminden kabartılarak yapılmış dikdörtgen bir çerçeve yer almaktadır. Çerçevenin içinde dış bükey formlu bir alan bulunmaktadır. Buluntunun sağlam kalan bölümünden anlaşıldığı kadarıyla dış bükey alanın üzerinde bir bezeme yoktur. *Templon* payeleri alçak ve yüksek olarak ikiye ayrılmaktadır, yüksek olan payelerin üzerinde topuz, alçak olanlarda ise kolon ve üstünde arşitrav bulunur. Sağlam kalan bölüm muhtemelen payenin alt kısmına ait olmalıdır, üstte olsaydı topuz ya da kaide formuna rastlamamız gerekirdi

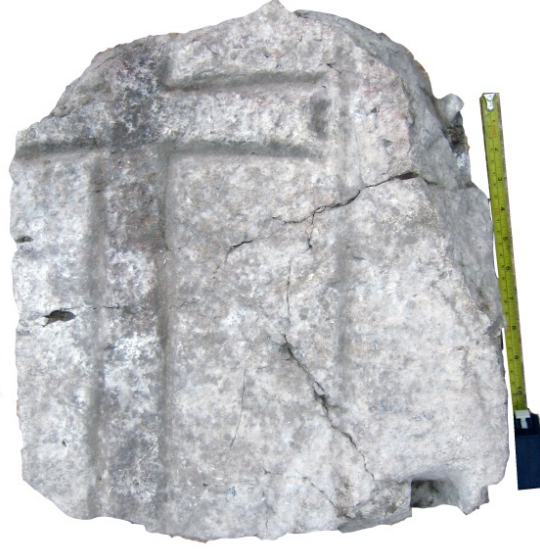
**Katalog No:** 58.

**Özellikleri ve Tanımlaması:** *Ambon* yan levhası üzerinde dikdörtgen bir çerçeve bulunmaktadır, çerçevenin içinde iki adet, uçları oval biçimde kapanmış dikdörtgen formlu bezemeler bulunmaktadır. Levhaya ait olduğunu düşündüğüm parçanın kilisenin hangi bölümüne ait olduğu çok açık değildir.

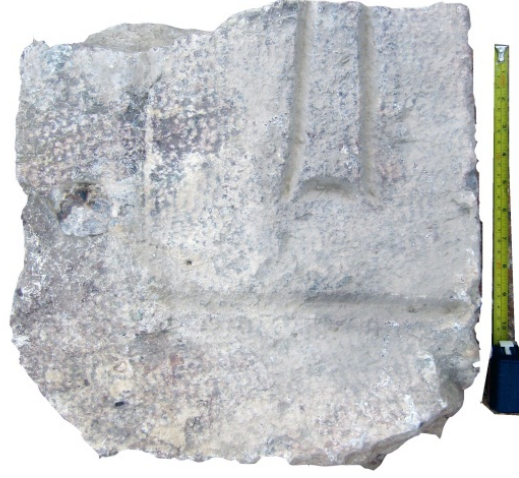
**Katalog No:** 59.

**Özellikleri ve Tanımlaması:** Levha *templon* ya da *ambon*'a aittir. Sağ tarafta yer alan çizgiden kazıma tekniği ile bir çerçeveye sahip olduğu anlaşılmaktadır. Üzerinde Latin haçı bulunmaktadır, haç kazıma tekniği ile yapılmıştır. Sağ altta kenet deliği bulunmaktadır.

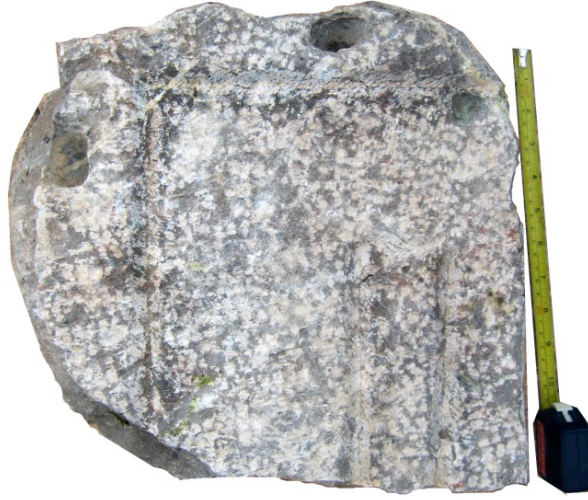
**Katalog No:** 60.

**Özellikleri ve Tanımlaması:** Kare bir forma sahip olan levhanın kazıma tekniği ile yapılmış bir çerçevesi olduğu anlaşılmaktadır. İçinde haç bezemesinin yer aldığını sağlam kalan ve yine kazıma tekniği ile yapılmış olan haç kolundan anlamaktayız. Fakat kolun haçın hangi bölümüne ait olduğunu söylemek zordur. Dikdörgenden ziyade kare formlu bir levha parçasına ait olan buluntu korkuluk olarak kullanılmış olabilir.

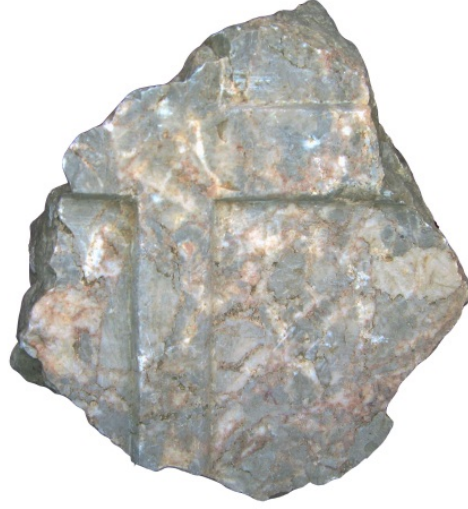
**Katalog No:** 61.

**Özellikleri ve Tanımlaması:** Kazıma tekniği ile yapılmış bir çerçeve içinde yine kazıma tekniği ile yapılmış haç kolu bulunmaktadır, üstte ve sol kenarda iki adet kenet deliği görülmektedir. Taş cinsi ve bezeme olarak önceki iki örneğe oldukça benzediği gözlemlenmektedir. Fakat üçünde de farklı olan haçların kollarının kapanma biçimidir. Taşın yüzeyinde alet izleri oldukça yoğun olarak karşımıza çıkmaktadır.

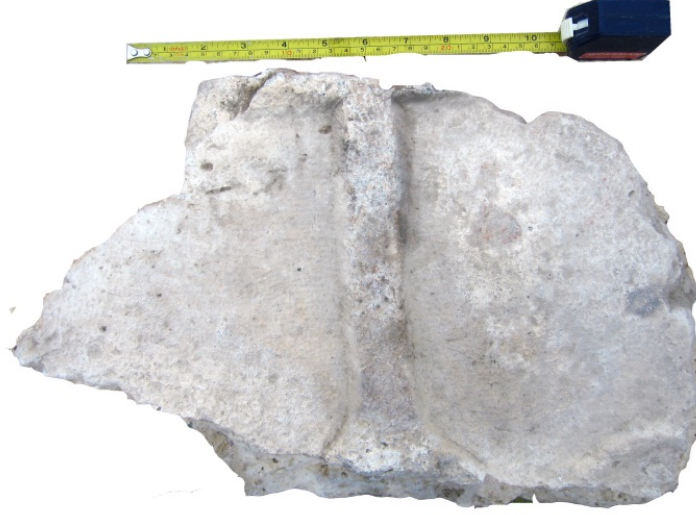
**Katalog No:** 62.

**Özellikleri ve Tanımlaması:** Levhanın üzerinde kabartma tekniği ile yapılmış Latin haçı yer almaktadır. Haçın alt ve sağ kolu belirgindir diğer iki kol oldukça tahrip olmuştur. Levhanın materyali Kilise B'de bulunan diğer haç bezemeli levhaların materyalinden farklıdır. Mermerden yapılmış olduğu anlaşılmaktadır. Bu bize Kilise B'nin iç düzeni içinde iki *liturjik* unsurunda, yani *templon* ve *ambon*, yer alması olabileceğini işaret etmektedir. Çerçevesinin olup olmadığı bilinmemektedir.

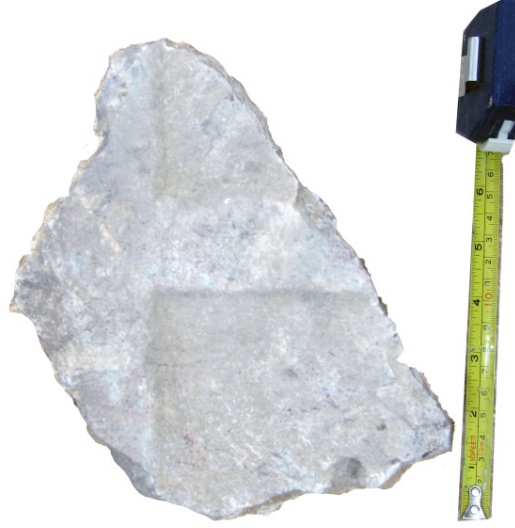
**Katalog No:** 63.

**Özellikleri ve Tanımlaması:** Yerel kireçtaşı ile yapılmış *templon* levhası üzerinde Latin tipi, kabartma haç bulunmaktadır. Haçın alt kolu sağlamdır. Sağ alt köşede yine kabartma tekniği ile yapılmış geometrik bir çizgi yer almaktadır. Levha üzerinde yer alan betimleme muhtemelen İ.S. 5. ve 6. yy.'larda sıklıkla görülen haç ve madalyon bezemesidir. Sağ köşede yer alan kabartma bezeme madalyonun altından çıkıp haçların kolları altında biten sarmaşık yapraklarının uzantısına benzemektedir.

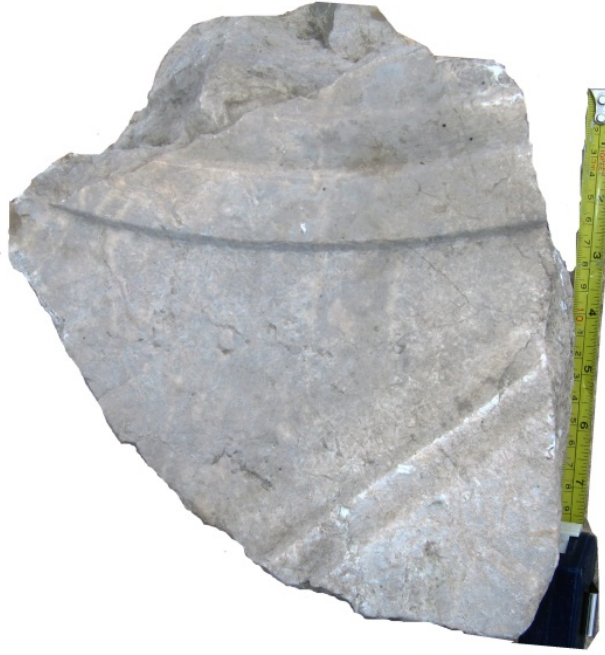
**Katalog No:** 64.

**Özellikleri ve Tanımlaması:** Levha parçası üzerinde kabartma tekniği ile yapılmış haç bezemesi yer almaktadır. Haçın sadece orta kısmı, yani bütün kolların birleşme yeri belirgindir. Sol tarafta yer alan kol tamamen yok olmuştur. Haç tipini söylemek oldukça zordur.

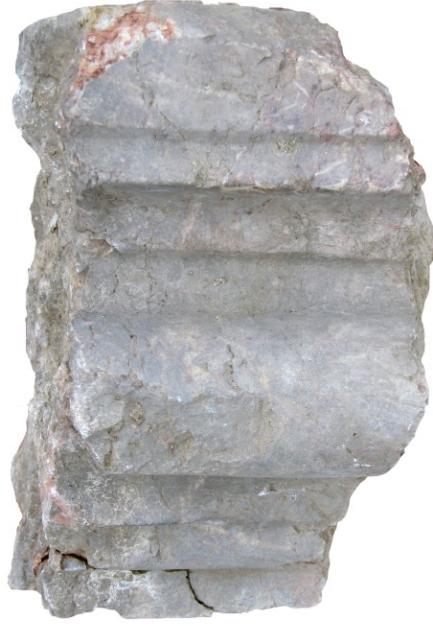
**Katalog No:** 65.

**Özellikleri ve Tanımlaması:** *Templon* levhası üzerinde kabartma tekniği ile yapılmış madalyonun dairesi görülmektedir ve dairenin alt kısmında içinde yer aldığı çerçevenin hattı vardır. Çerçeve de yine madalyon gibi zeminden kabartılarak yapılmıştır. Katalog No:62 ile hem taş cinsi açısından hem de ikonografi açısından oldukça uyumlu olduğunu söyleyebiliriz.

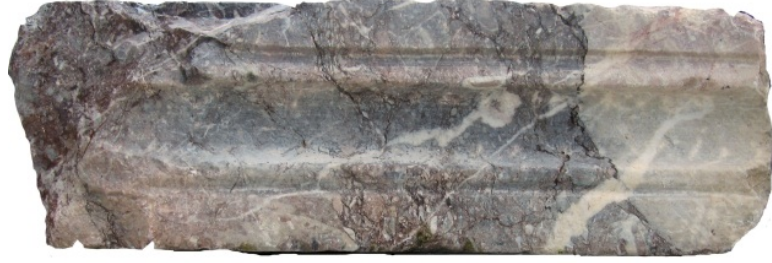
**Katalog No:** 67.

**Özellikleri ve Tanımlaması:** *Templon* arşitravı olma ihtimali yüksek olan buluntunun dikdörtgen formlu bir bezemesi bulunmaktadır. Kazıma tekniği ile üst kısımda yer alan çizginin altında iç bükey bir profil yer almaktadır. Bu tip arşitrav bloklarının altında küçük ölçeklere sahip olan başlıklar yer almaktadır.

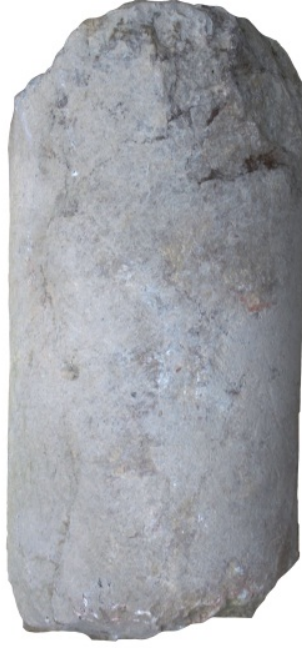
**Katalog No:** 68.

**Özellikleri ve Tanımlaması:** Arşitrav bloğunun altta ve üstte olmak üzere iki adet *fascia* ve ortada bir *cavetto* bulunmaktadır, *cavetto* üstte ve altta iki adet *ovolo* ile sınırlandırılmıştır.. *Templon* üzerine konulan arşitrav bloğunun altında yine küçük ölçekli kaideler yer almalıdır.

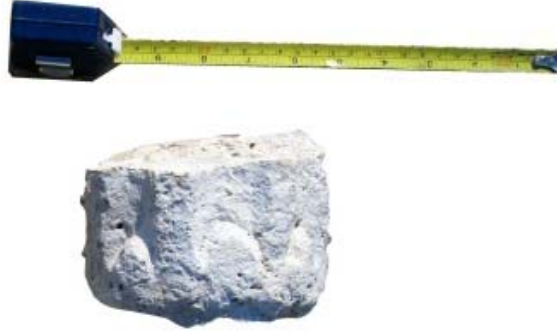
**Katalog No:** 71.

**Özellikleri ve Tanımlaması:** Mermerden yapılmış olan sütunçe parçası *templon* grubuna ait olmalıdır, üzerinde herhangi *liturjik* bir bezeme yoktur. Bulunan arşitrav parçalarının malzemesini andırmaktadır.

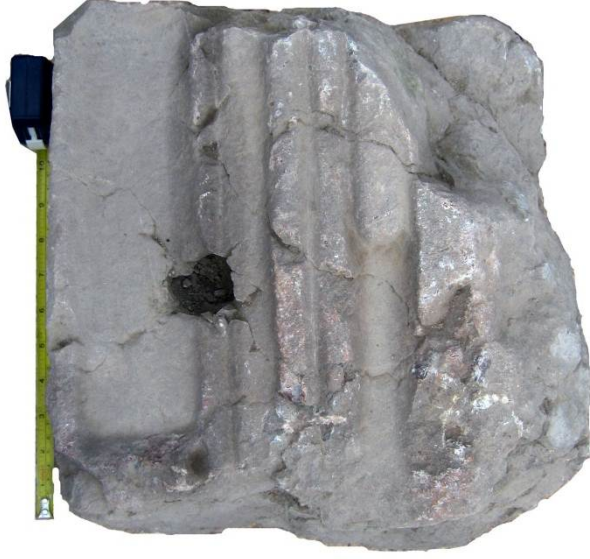
**Katalog No:** 72.

**Özellikleri ve Tanımlaması:** Sütunçe parçası diğerlerinden farklıdır. Üzerinde yivler yer almaktadır, yivlerin alt kısmında ortada küçük dişler bulunmaktadır, her yiv birbirinden yassı bir hat ile ayrılmaktadır. Resim üzerinde en sağ üst köşede yer alan sütunçe üzerinde bulunan dişler fistoyu andırmaktadır. Fakat Katalog No:70'te gördüğümüz bezeme ile aralarında benzerlik yoktur.

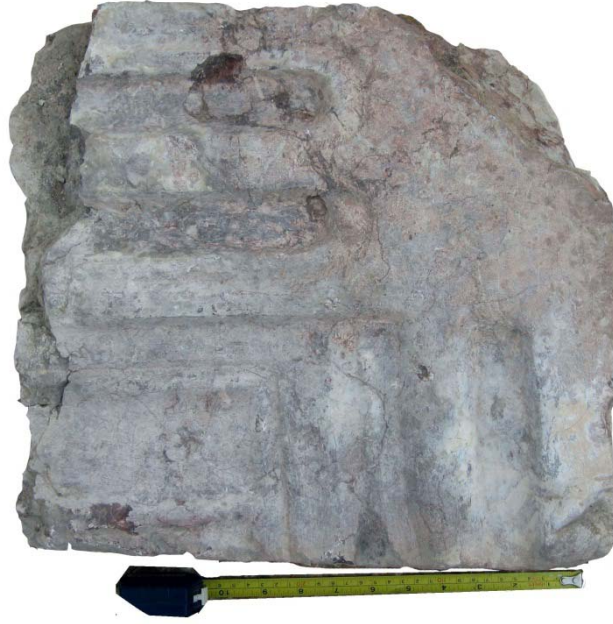
**Katalog No:** 73.

**Özellikleri ve Tanımlaması:** Kareye yakın bir formda kırılmış olan *ambon* yan levhası korkuluk olarak merdivenlerin yanında kullanılmaktadır. Üst kısımda dikdörtgen bir çerçeve içinde iki adet ucu elips biçimde kapanan dikdörtgen hat bulunmaktadır. Bunların benzerleri sağ yanda da bulunur. Ortada yine çerçeve içinde muhtemelen *liturjik* bir bezemenin yapıldığı alan yer almaktadır

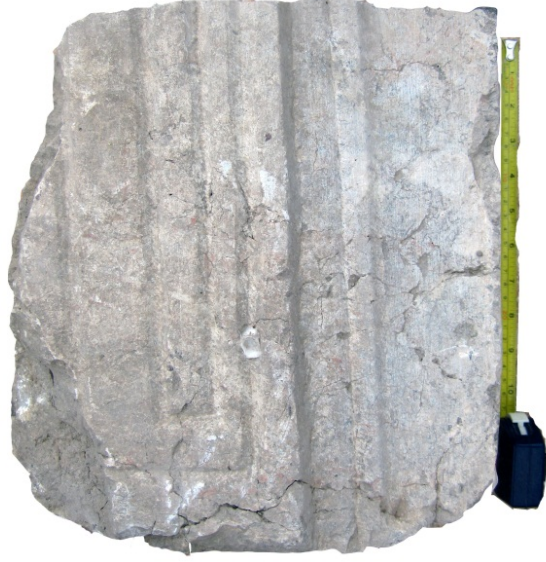
**Katalog No:** 74.

**Özellikleri ve Tanımlaması:** *Ambon* parçası, muhtemelen merdivenlerin korkuluk bölümüne ait olmalıdır. Levhanın sol tarafında dikdörtgen formlu bir çerçevenin kabartma hatları görülmektedir, çerçevenin üst kısmına doğru, kabartma tekniği ile yapılmış çizgi üzerinde bir kenet deliği görülmektedir. Sağa doğru yaklaşık 4 cm. aradan sonra, iki sıra, yine kabartma tekniği ile yapılmış ikinci bir çerçeve hattı görülmektedir. En dışta yer alan çizgi içtekine oranla daha yüksek kabartma ile yapılmıştır. En sağda ise haç kolunu andıran bir bezeme yer almaktadır.

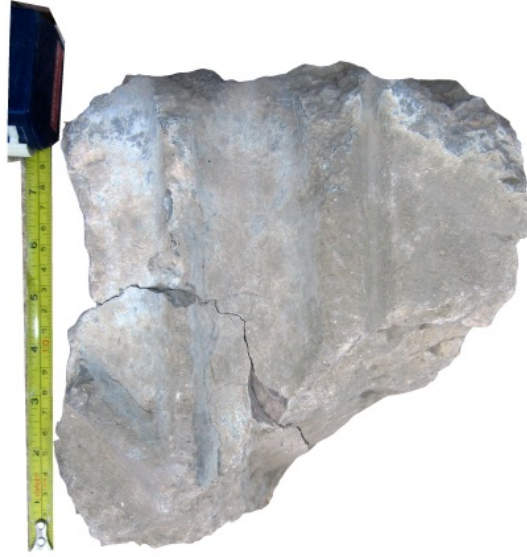
**Katalog No:** 75.

**Özellikleri ve Tanımlaması:** *Ambon* parçası, merdivenin korkuluğunu andırmaktadır. Korkluğun paye ve ona bağlı olan levha kısmı gibi durmaktadır. Sol tarafta dikdörtgen, paye formunu andıran bir bezeme bulunmaktadır. İç içe geçmiş üç dikdörgen bezemesi gibi görülen alan ve onun yaklaşık 5 cm. sağında kabartma tekniği ile yapılmış ikinci bir çerçeve çizgisi yer alır. Levhanın yüzeyinin düz olduğu anlaşılmaktadır.

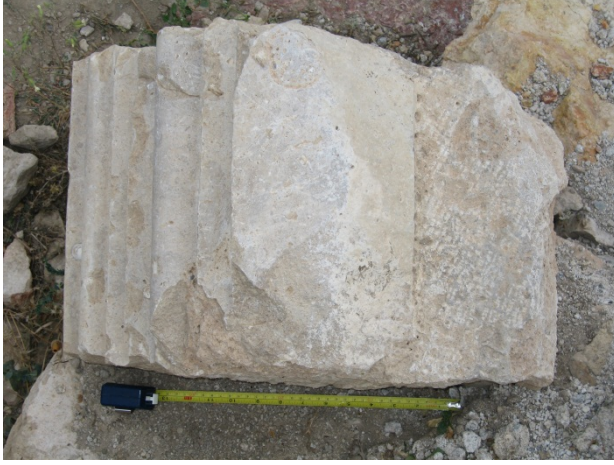
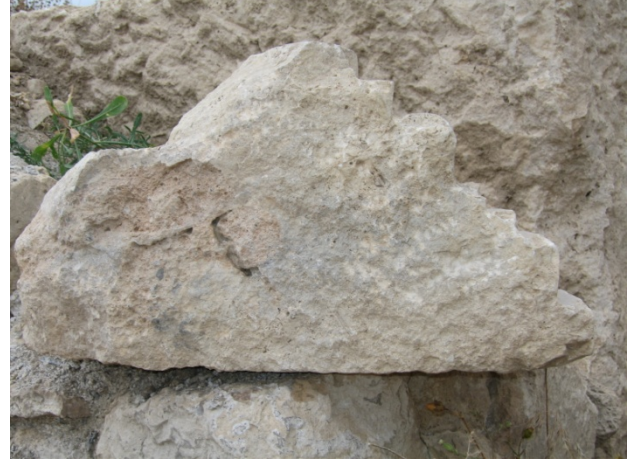
**Katalog No:** 76.

**Özellikleri ve Tanımlaması:** Kabartma tekniği ile yapılmış bezemelerin yer aldığı *ambon* levhasının yüzeyinde, sol tarafta bir çatlak görülmektedir. İki adet geometrik çizgi muhtemelen *liturjik* motiflerin yer aldığı çerçeveleri oluşturmaktadır. Genellikle üçgen formuna sahip olan çerçevelerin içinde haç gibi *liturjik* bezemeler yer alır. Solda üst kısımda yer alan üçgen, kabartma levhanın dış çerçevesine ait olmalıdır.

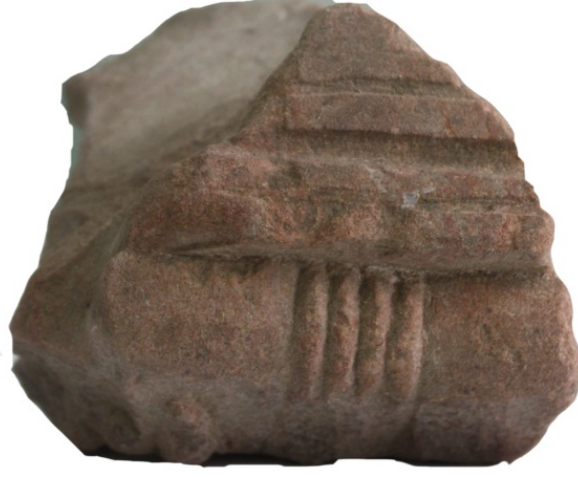
**Katalog No:** 77.

**Özellikleri ve Tanımlaması:** *Geison* parçası üzerinde alt kısımda kademeli olarak dört dikdörtgen profil yer almaktadır. Bahsi geçen dört profilin üstünde dış bükey bir profil daha yer alır ve onun üzerinde yine kademeli olarak iki dikdörtgen formlu profil bulunmaktadır. Yan yüzünde kenet izi görülmektedir. Yüzeyi pürüssüzdür. Duvarların arasında kalan kısmında alet izleri görülmektedir.

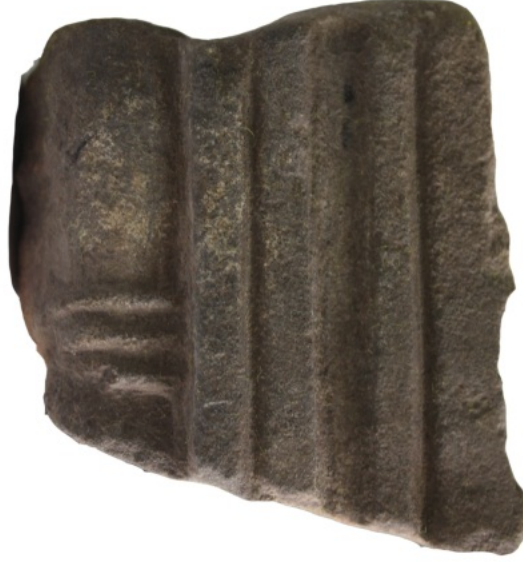
**Katalog No:** 78.

**Özellikleri ve Tanımlaması:** Küçük buluntunun fonksiyonu tam olarak tanımlanamasada pencere kenarı olduğu düşünülmektedir. Dışbükey bölüm üzerinde dört adet yiv yer almaktadır. düz olan kısımda ise içbükey profiller vasıtası ile şekillendirilen bir alan bulunmaktadır.

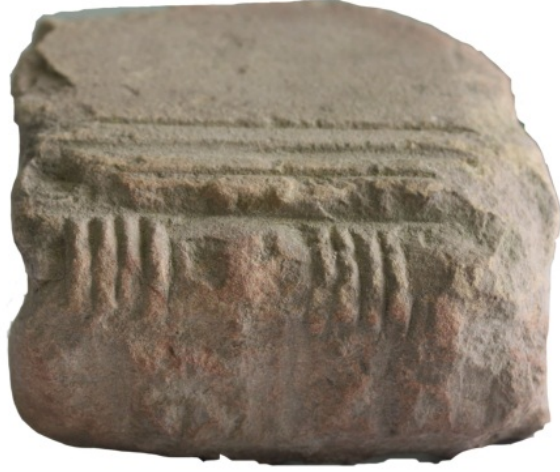
**Katalog No:** 79.

**Özellikleri ve Tanımlaması:** Tanımlanamayan buluntu Katalog No: 77'de olduğu gibi pencere kenarı olarak düşünülmektedir. Dışbükey bölüm üzerinde üç adet zeminden kabartılarak yapılmış yay biçimli bezeme yer alır. Düz yüzeyinde ise iki sıra profil arasında içbükey hat yer almaktadır.

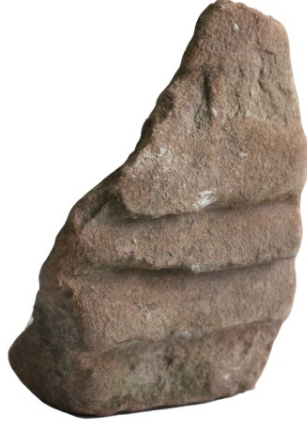
**Katalog No:** 80.

**Özellikleri ve Tanımlaması:** Tanımlanamayan buluntunun dış bükey bölümünde yay şeklinde dörderli iki gurup halinde bezemeler bulunmaktadır. Aynı bölümde parçanın muhtemelen başka bir bloğa eklenmesine yardımcı olan iki adet çıkıntı yeri vardır, her ne kadar çıkıntılar kırık olsada yerleri belirgindir. Düz yüzeyinde üç adet yiv görülmektedir.

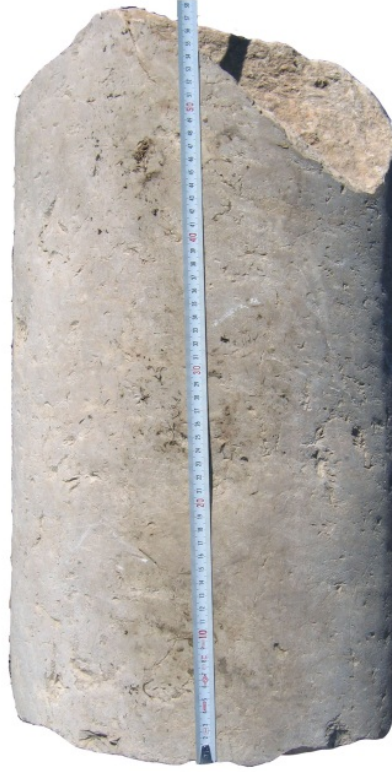
**Katalog No:** 82.

**Özellikleri ve Tanımlaması:** Kalın *pilinthus* 'a ve köşeli bir *torus* 'a sahip olan kaide tipi Attık kaideler içinde 2 no.lu gruba dahil edilebilir. Kaidenin boyun kısmı çok yüksek değildir. Kaide üzerinde alet izleri oldukça yoğundur. *Torus* ve boyun kısımlarının yüksekliği hemen hemen aynıdır.

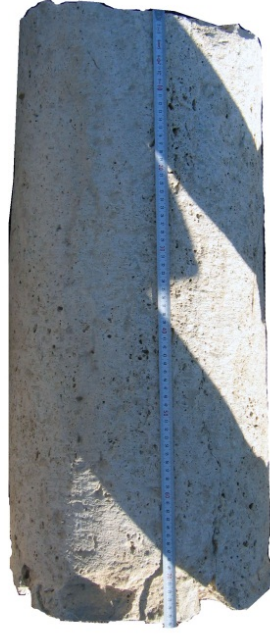
**Katalog No:** 83.

**Özellikleri ve Tanımlaması:** Sütun parçası Hamam A'nın 8 no.lu odası içinde yer alan bir moloz yığnında bulunmuştur. Bazı parçaları 8 no.lu odanın batı duvarında ele geçmiştir. Yüzeyi pürüssüzdür ve alet izleri görülmektedir. İ.S. 5. ve 6. yy.'da Anadolu'da yoğun olarak kullanılan sütun örneklerine benzemektedir.

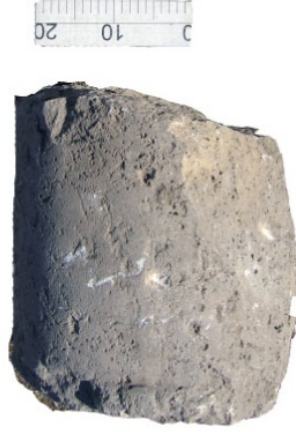
**Katalog No:** 84.

**Özellikleri ve Tanımlaması:** Üzerinde yoğun aşınma izlerine rastlanan sütunun altında yaklaşık 5 cm. kalınlığında bir bilezik yer almaktadır. Bilezik kısmı kaideye oturtulduğu bölüm olabilir. Sütunun üzerinde herhangi *liturjik* bir bezeme görülmemektedir.

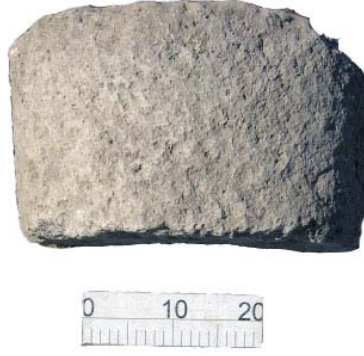
**Katalog No:** 85.

**Özellikleri ve Tanımlaması:** Sütun parçasının alt kısmında, Katalog No:83'te görülen bileziğin benzeri yer almaktadır. Sütünun kaideye oturtulduğu yönlerde yer alan bilezik kısmı oldukça tahrip olmuştur. Alet izleri sütun bloğunun üzerinde oldukça nettir.

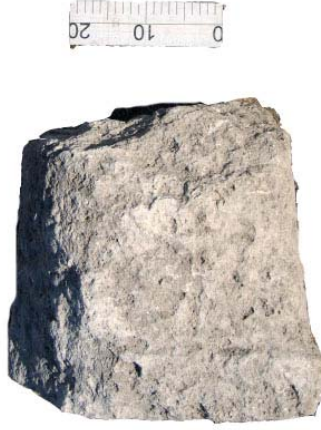
**Katalog No:** 86.

**Özellikleri ve Tanımlaması:** Hamam A'da ele geçen sütun parçası üzerinde herhangi bir bezeme yoktur. Sütun parçasının yüzeyi oldukça pürüzlüdür, alet izlerine eklenen aşınma izleri sütunun yüzeyini olumsuz etkilemiştir.

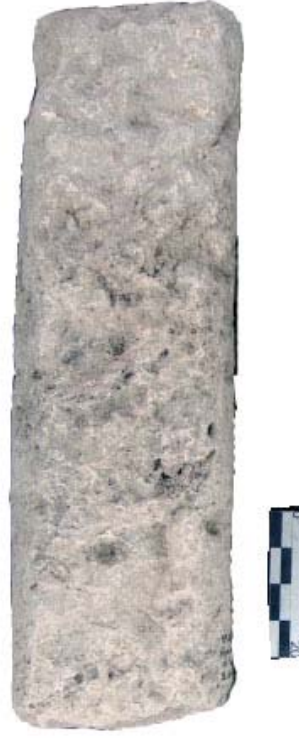
**Katalog No:** 87.

**Özellikleri ve Tanımlaması:** Silindirik formunu kaybeden sütun parçası oldukça yoğun bir tahribata uğramıştır. Alt kısmında kaideyi andıran öne doğru hafif bir çıkıntı bulunmaktadır, bu bize sütunun monolitik bir kaideye sahip olabileceğini göstermektedir. Üzerinde herhangi bir bezeme yoktur.

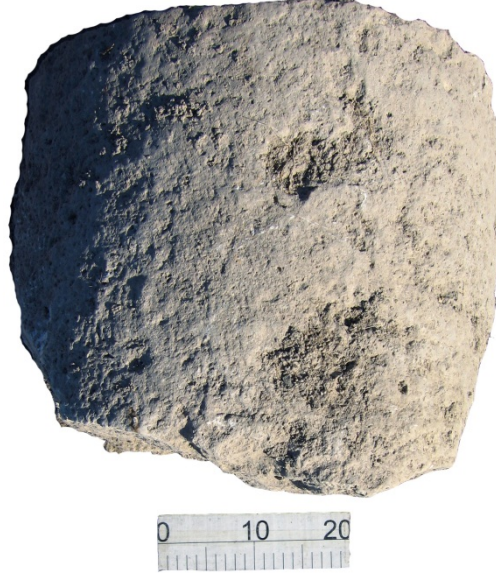
**Katalog No:** 88.

**Özellikleri ve Tanımlaması:** Hamam A'da bulunan sütun parçasının çapı diğer örneklerin neredeyse yarısı kadardır, Kilisenin *templon* malzemelerinden olma ihtimali vardır. Yüzeyinde bezeme görülmemektedir.

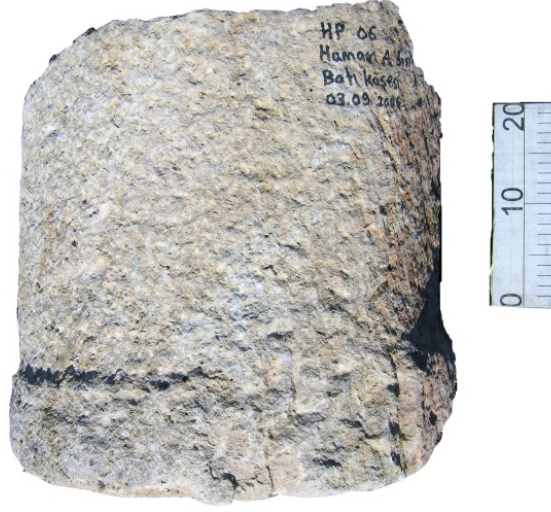
**Katalog No:** 89.

**Özellikleri ve Tanımlaması:** Sütun parçası diğerleri gibi yerel kireçtaşından yapılmıştır, fakat diğerlerinden daha geniş bir çapa sahiptir. Buluntu yeride hesaba katılacak olursa binanın *facade* kısmında kullanılan anıtsal sütunlardan biri olma ihtimali çoğalmaktadır. Üzerinde bir bezeme yoktur.

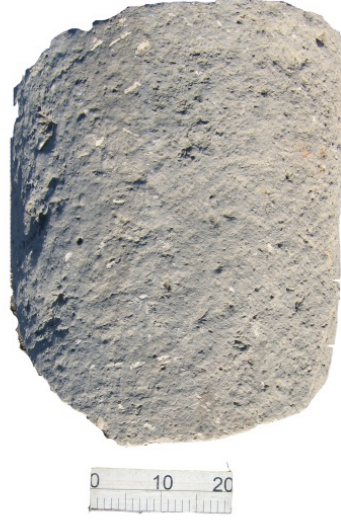
**Katalog No:** 90.

**Özellikleri ve Tanımlaması:** Sütun parçasının geldiği taş ocağı diğerlerinden farklıdır. Alt kısmında yaklaşık 10 cm. kalınlığında bir bilezik bulunmaktadır. Kırık sütun parçasının hangi tarafa (alt ya da üst) ait olduğu belirlenememiştir.

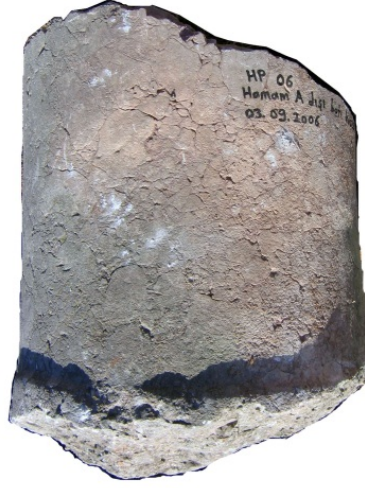
**Katalog No:** 91.

**Özellikleri ve Tanımlaması:** Yoğun aşınma ve tahribata maruz kalan sütun parçası taş cini bakımından Katalog No: 88 ile büyük benzerlik sergilemektedir. Çapı göz önüne alındığında diğer sütun örneklerine oranla oldukça geniştir, bu durum parçanın sütunun alt kısımlarına ait olma ihtimali ile açıklanabilir.

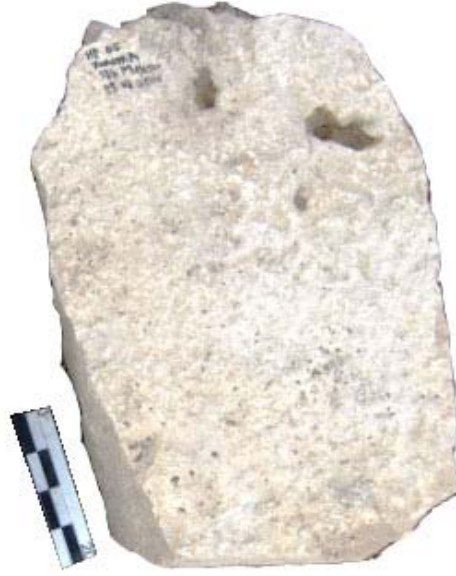
**Katalog No:** 92.

**Özellikleri ve Tanımlaması:** Sütun parçasının yüzeyinde küçük çatlakların dışında aşınma görülmemektedir. Alt kısmında bilezik formu yer almaktadır oldukça tahrip olan bilezik kısmının kalınlığını ölçmek mümkün değildir. Sütunun üzerinde bir bezeme gözükmemektedir. Düz yüzeyi tipik İ.S. 5. ve 6. yy örneklerini andırmaktadır

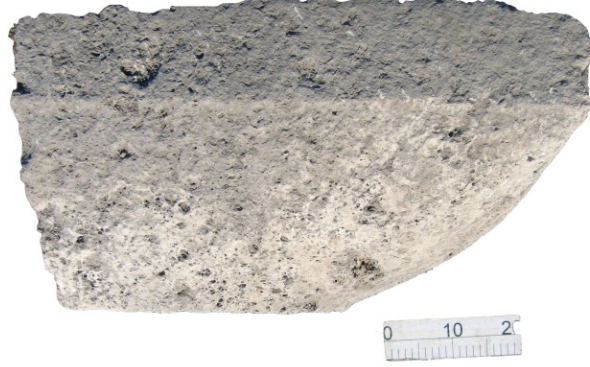
**Katalog No:** 93.

**Özellikleri ve Tanımlaması:** Silindir formunu kaybetmiş olan sütun parçası üzerinde iki adet delik yer almaktadır, bu deliklerin kenet işlevi görüp görmediğini söylemek oldukça zordur.

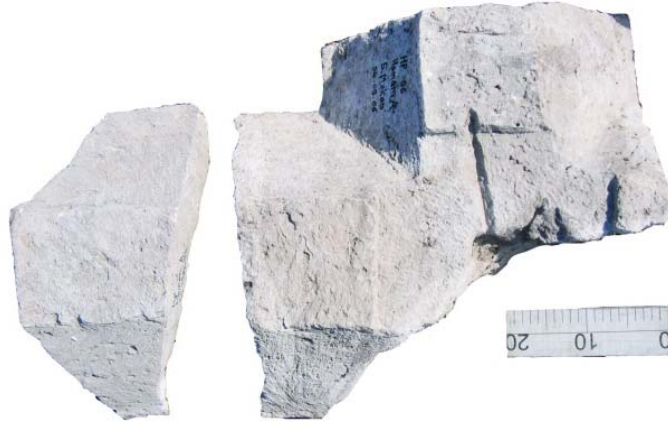
**Katalog No:** 94.

**Özellikleri ve Tanımlaması:** Taşıyıcı başlık üzerinde herhangi bir betimleme yoktur, başlığın sütun üzerine oturtulduğu taban kısmında kenet deliği görülmez. Yüzeyi aşınma izleri ile tahrip oluşmuştur. Geniş impost başlıklar daha çok koridorlarda ya da pencere kenarlarında çifte sütunların üzerinde yer almaktadırlar, böylelikle içeriye giren ışık miktarı çifte sütun ve başlıklar vasıtasıyla çoğaltılmış olur.

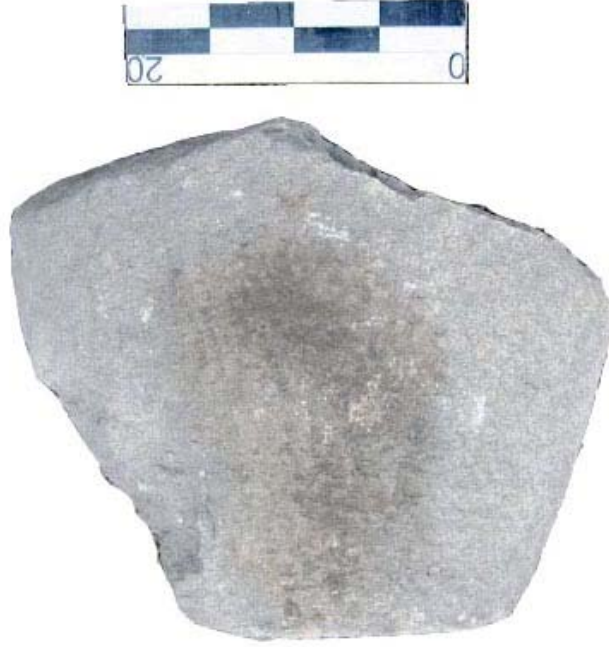
**Katalog No:** 95.

**Özellikleri ve Tanımlaması:** Erken Bizans dönemine tarihlenen impost blok muhtemelen hamam yapısı içinde haç şekilli bir paye üzerinde yer almaktaydı, haç kollarından ikisi kayıptır. Üzerinde kurşun yivi görülmektedir. Ayrıca sütun üzerine oturtulduğu bölgede kare şeklini andıran bir ize rastlanmaktadır. Üzerinde herhangi *liturjik* bir bezeme yoktur. Kenet deliğinin yanında kurşun yivi yer almaktadır.

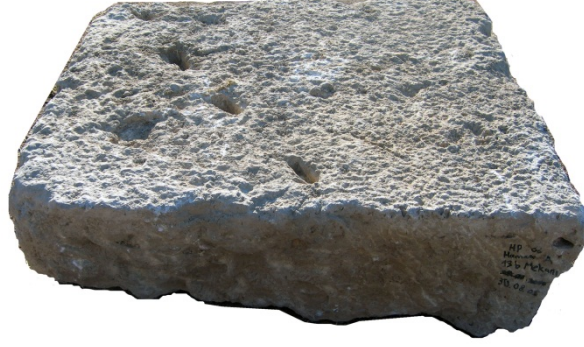
**Katalog No:** 96.

**Özellikleri ve Tanımlaması:** Kare formuna sahip olan impost başlığın üzerinde kenet deliği görülmemektedir. Başlık sağ ve sol yönlerden iki büyük kırığa sahip olduğu için kare formunu kaybetmiştir. Yüzeyinde bezeme yer almamaktadır.

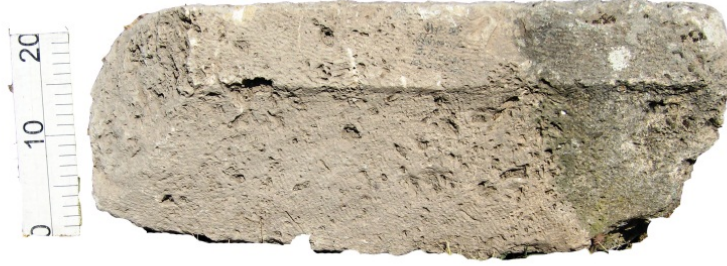
**Katalog No:** 98.

**Özellikleri ve Tanımlaması:** Arşitrav bloğu üzerinde kenet deliği mevcuttur ve kenet deliğine bağlı olarak kurşun yivi bulunmaktadır. Taç kısmı yaklaşık 10 cm. kadardır. Taç kısmında herhangi bir bezemeye rastlanmaz. Yüzeyinde oldukça yoğun aşınma izleri görülmektedir. Arkaya doğru 65 cm. genişliğe sahiptir. Kenet deliğinin yan tarafında oturtulduğu zeminin izi görülmektedir. Buna göre dikdörtgern formlu bir alan üstüne oturtulduğunu söyleyebiliriz.

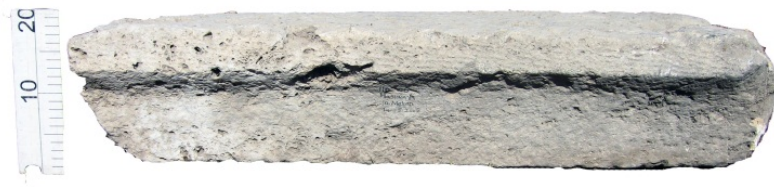
**Katalog No:** 99.

**Özellikleri ve Tanımlaması:** Arşitrav parçasının taç genişliği 10 cm.'dir. Üzerinde bezeme görülmemektedir, yüzeyin yoğun bir aşınmaya maruz kaldığı anlaşılmaktadır.

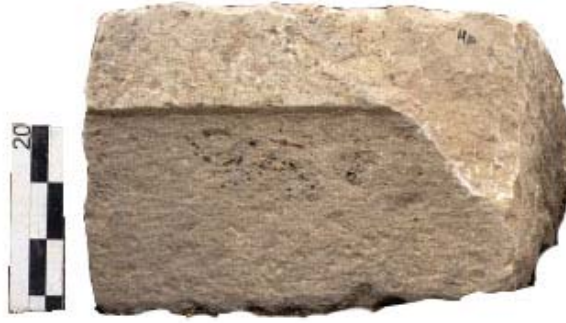
**Katalog No:** 101.

**Özellikleri ve Tanımlaması:** Arşitrav bloğunun taç kısmı yaklaşık 10 cm.'dir. Diğerleri gibi arşitrav bloğunun üzerinde bir bezeme yer almamaktadır.

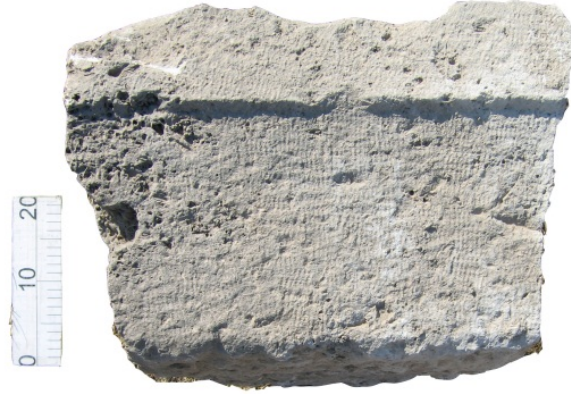
**Katalog No:** 102.

**Özellikleri ve Tanımlaması:** Arşitrav bloğu diğer örnekler ile benzer özellikler sergiler, taç kısmı yaklaşık 10 cm.'dir ve üzerinde bezeme yer almamaktadır. Diğer örneklerle oranla üzerinde daha az bir aşınma izine rastlanır.

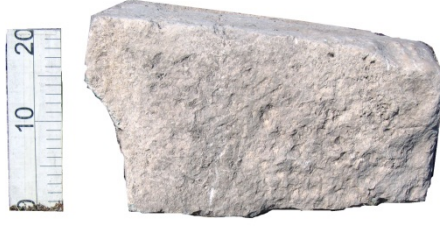
**Katalog No:** 105.

**Özellikleri ve Tanımlaması:** Arşitrav bloğu binanın muhtemelen dış duvarında yer almaktadır, iki duvar arasında kullanılan arşitrav bloğunun arka kısmı görülme endişesi taşımadığı için kaba hali ile bırakılmıştır. Diğerleri gibi 10 cm.'lik taç kısma sahiptir ve üzerinde bezeme yer almamaktadır.

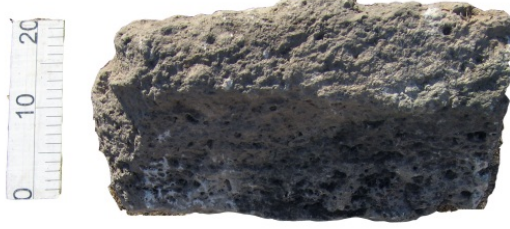
**Katalog No:** 106.

**Özellikleri ve Tanımlaması:** Arşitrav parçası oldukça düzgün bir profile sahiptir. yaklaşık 10 cm.'lik taş kısmı üzerinde betimleme yer almamaktadır.

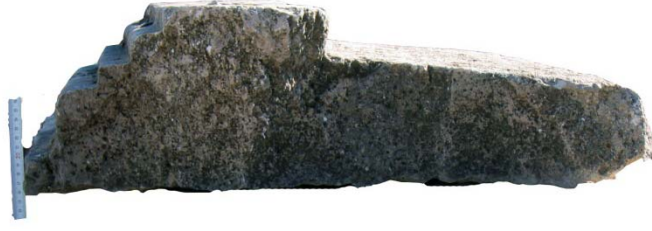
**Katalog No:** 107.

**Özellikleri ve Tanımlaması:** Yoğun tahribata uğramış olan arşitrav bloğunun taş kısmı, fotoğrafta altta kalan kısımdır. Taş kısmının ölçüsü bilinmemektedir. Üzerinde yoğun aşınma izleri mevcuttur.

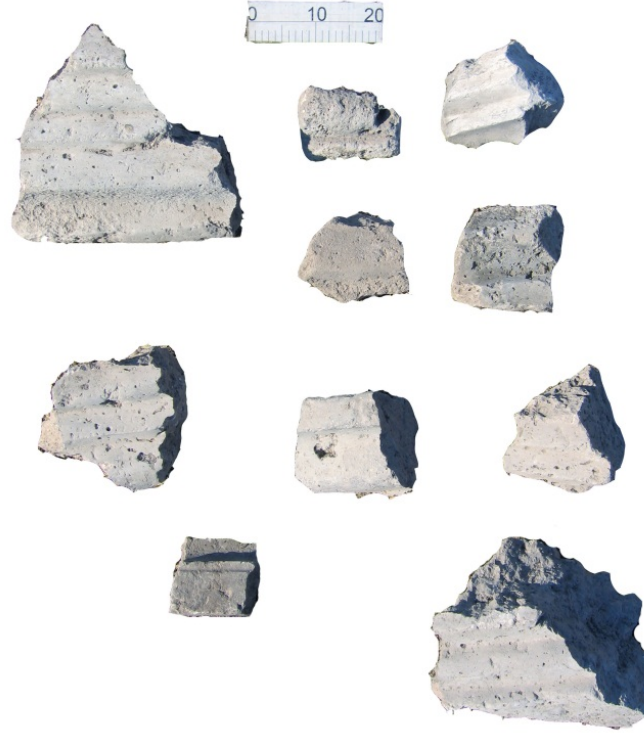
**Katalog No:** 109a-1.

**Özellikleri ve Tanımlaması:** En altta olması gereken profil kırıktır bu yüzden şekli ya da kaç adet olduğu ile ilgili bilgi vermek zordur. Dışbükey profil üzerinde kademeli olarak iki adet dikdörtgen formlu profil yer almaktadır. yüzeyinde aşınma izi azdır, pürüssüz bir görüntü sergilemektedir.

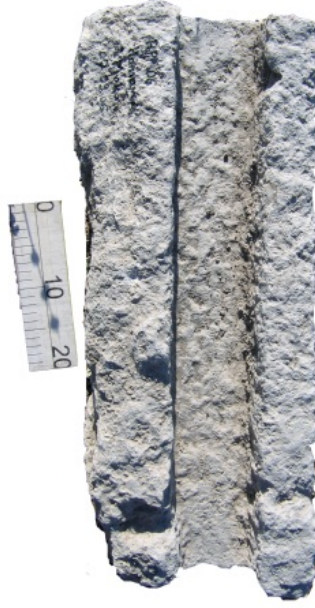
**Katalog No:** 111.

**Özellikleri ve Tanımlaması:** Hamam A'da bulunan su kanalının yuvarlak formlu bir haznesi bulunmaktadır. Haznenin fonksiyonu suyu bünyesinde biriktirip ikinci bir kanal vasıtası ile akış yönünü değiştirmektir. Fakat haznenin etrafında ikinci bir kanalın izi görülmemektedir. Bu durumda fonksiyonunun ne olduğunu net olarak söylemek mümkün değildir. Kanal aralığının genişliğinin dar olduğu göz önüne alınacak olursa temiz su için kullanılmış olma olasılığı yüksektir.

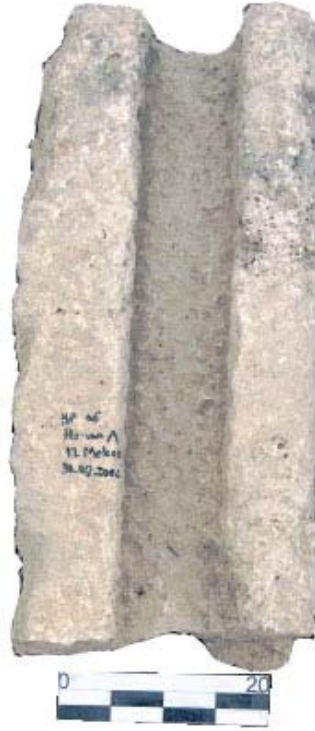
**Katalog No:** 113.

**Özellikleri ve Tanımlaması:** Katolog No:111'de olduğu gibi, su kanalının fotoğrafta üstte kalan kenarı daha geniştir. Suyun akış yolunun kalınlığı yaklaşık olarak 15 cm.'dir. Diğer örnekten geniş olması kirli suyun akışı için yeterli gibi gözükmemektedir. No:112'de temiz su için kullanılmış olabilir.

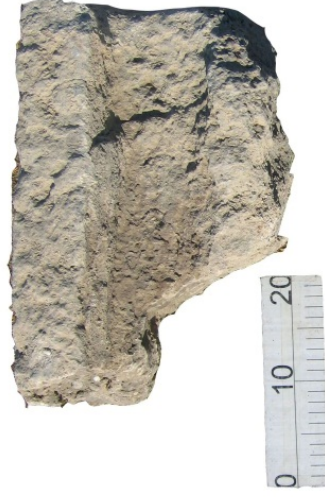
**Katalog No:** 114.

**Özellikleri ve Tanımlaması:** Kanal duvarlarından sol tarafta yer alanın kenarları yoğun aşınma izlerine sahiptir. Bu taraf ayrıca kanalın kalın olan duvarıdır. Kanal yolunun genişliği yaklaşık 10 cm.'dir. Temiz su kanalı olma olasılığı yüksektir.

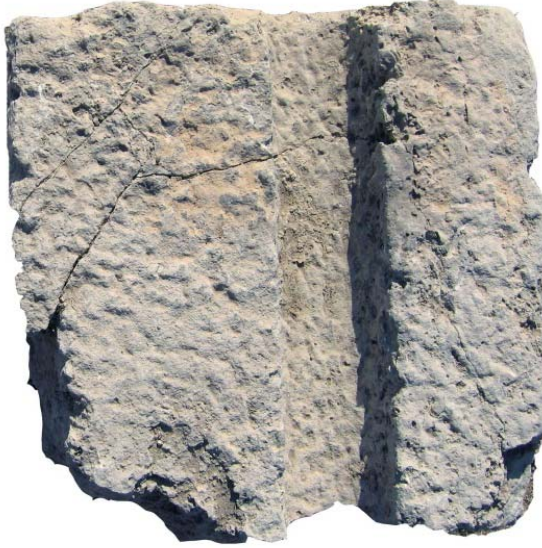
**Katalog No:** 115.

**Özellikleri ve Tanımlaması:** Kanalin su yolu yaklaşık 10 cm. genişliğindedir. Üzerinde diğer örneklerle oranla daha az aşınma gözlemlenir, fakat buna rağmen yüzeyi düz değildir, kaba bir işçiliğe sahip olduğu anlaşılmaktadır. Sağ kanal duvarı yoğun bir tahribata uğramıştır, bu yüzden kalın olan kanal duvarının belirlenmesi zordur

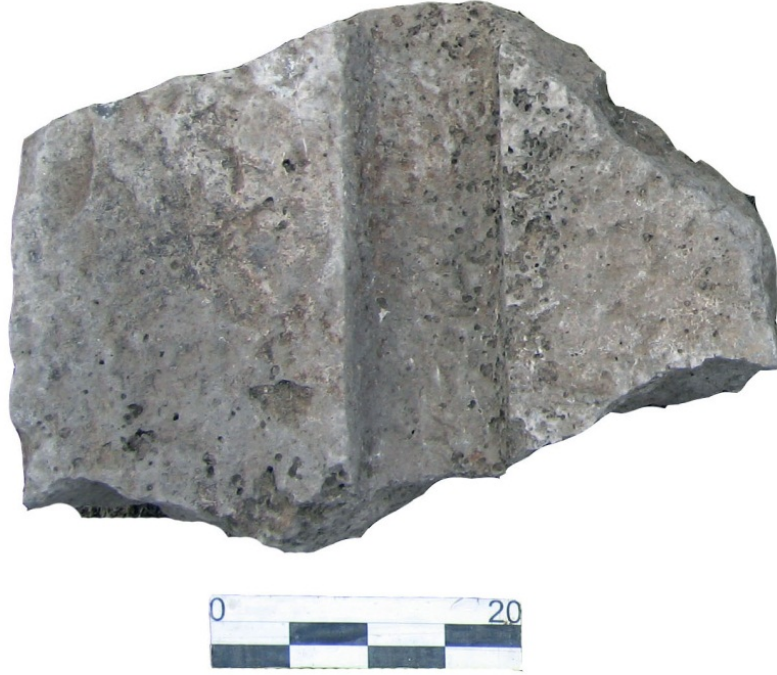
**Katalog No:** 117.

**Özellikleri ve Tanımlaması:** Kanal diğer örneklerden farklı olarak iki adet su yoluna sahiptir, akışı yönlendirmek için kullanılan yolların her ikisi de 10 cm. genişliğe sahiptir. Kanalin üst ya da alt kısmında su yollarından birinin kapalı olması akışın yönünün daha etkili bir şekilde değişmesine yol açabilir, fakat yoğun tahribat formu ile ilgili daha fazla bilgi sahibi olmamızı engellemektedir.

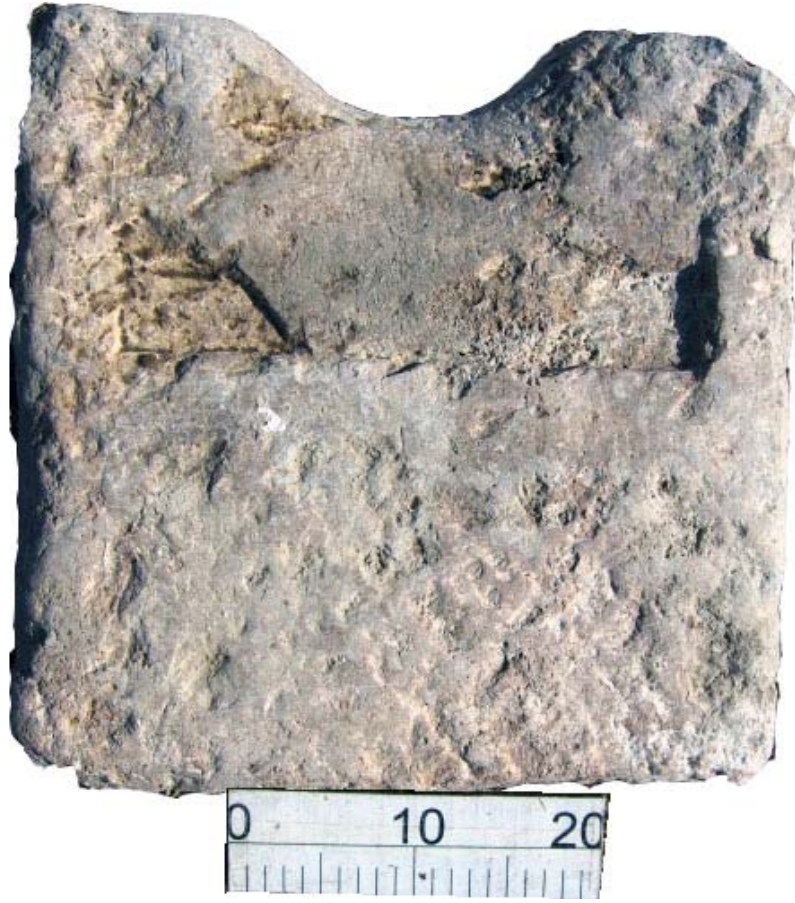
**Katalog No:** 118.

**Özellikleri ve Tanımlaması:** Yüzeyinde aşınma izi diğer örneklerle oranla oldukça azdır, kanalın su yolunun genişliği yaklaşık 10 cm.'dir. Sol duvarı daha kalındır ve kalınlığı yaklaşık 25 cm.'dir.

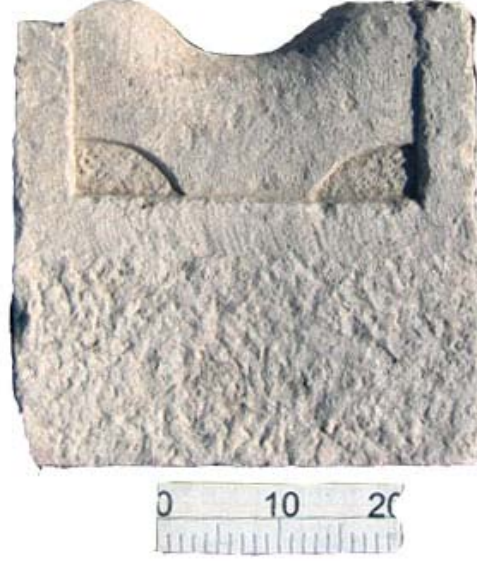
**Katalog No:** 119.

**Özellikleri ve Tanımlaması:** Kare şekline sahip olan *latrina* taban bloğu üst kısmında, ortada içdükey bir alan yer almaktadır, onun her iki yanında simetrik iki adet çıkıntı bulunur. Çıkıntılardan ortaya doğru üçgeni andıran, fakat sivri ucun yerine düz bir çizgi ile kapanan bezeme bulunmaktadır. Üçgenimsi şeklin her iki yanında yarım daire formulu girintiler mevcuttur. Bloğun üzerin yıllarca kullanımın getirdiği ayak izleri yer almaktadır.

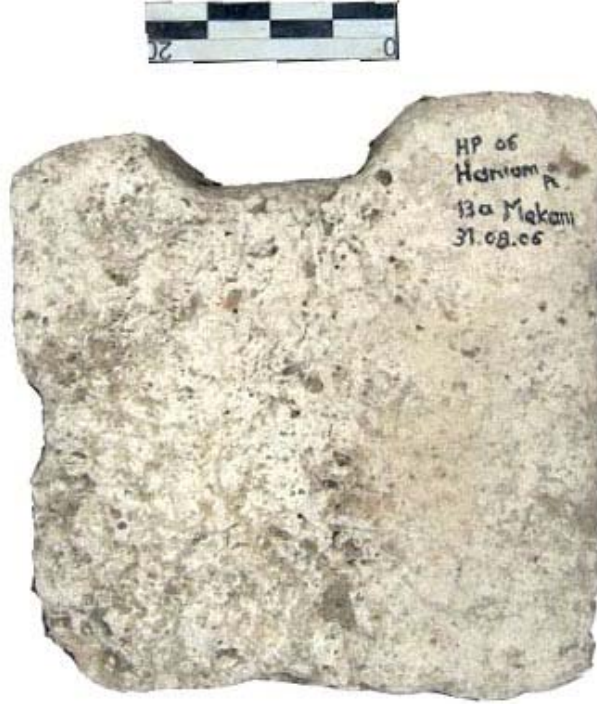
**Katalog No:** 120.

**Özellikleri ve Tanımlaması:** Katalog No:118 ile aynıdır. Üst kısımda bulunan iç bükey alanın her iki yanında çıkıntılar vardır. Bu alan tabanda latrinanın önüne denk gelen yerdir. Üçgenimsi bezeme ve yanlarında bulunan yarım daire şeklinde girintiler oldukça belirgindir. Bu durumun sebebi bloğun duvar içinde devşirme olarak kullanılması ve daha uzun süre korunması olabilir.

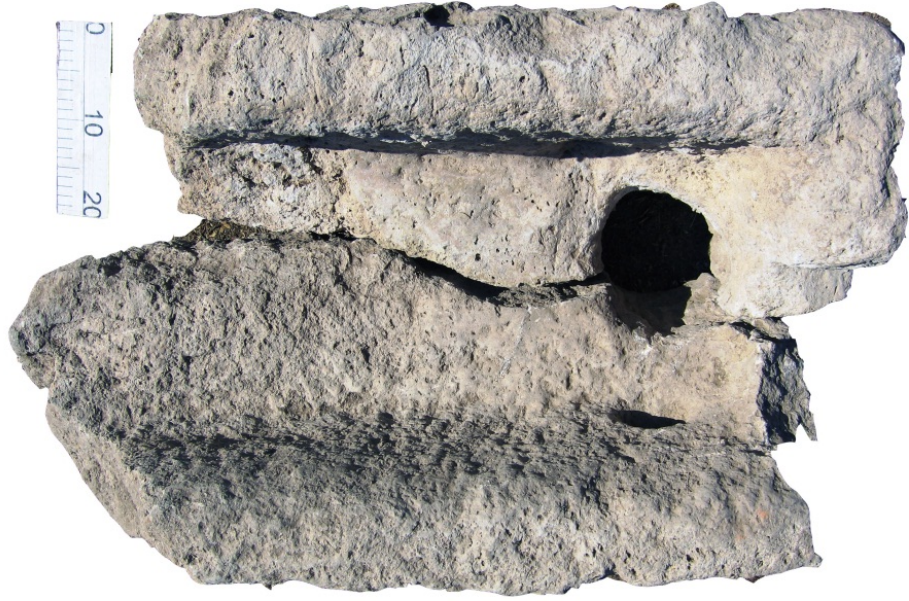
**Katalog No:** 121.

**Özellikleri ve Tanımlaması:** *Latrina* taban bloğunun üzeri ilk iki örnekte olduğu gibi değildir, yoğun kullanım getirdiği aşınma izleri yok etmiştir. Fakat form olarak diğerleri ile aynıdır. *Latrina* olduğunu düşündüğümüz 13 no.lu odanın içinde bulunan blok odanın fonksiyonunu güçlendirmektedir.

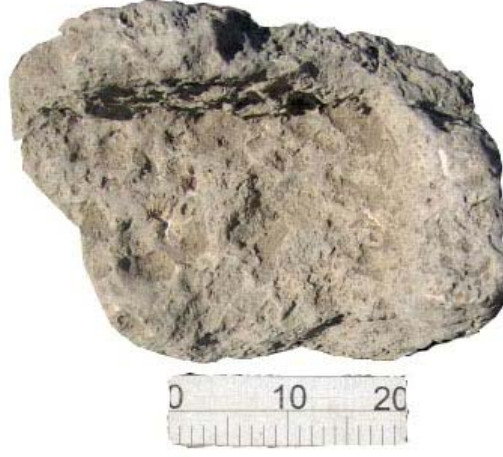
**Katalog No:** 122.

**Özellikleri ve Tanımlaması:** Atık su kanalının kenarında tahliye amacı için yapılmış, yaklaşık 10 cm. çapında bir gider deliği bulunmaktadır. Su yolu yaklaşık 30 cm. kadardır. Temiz su kanallarına oranla su yolu daha geniş ve daha derindir, bunun sebebinin atık sudan çabuk kurtulma çabalarından ötürü olduğunu düşünmekteyim.

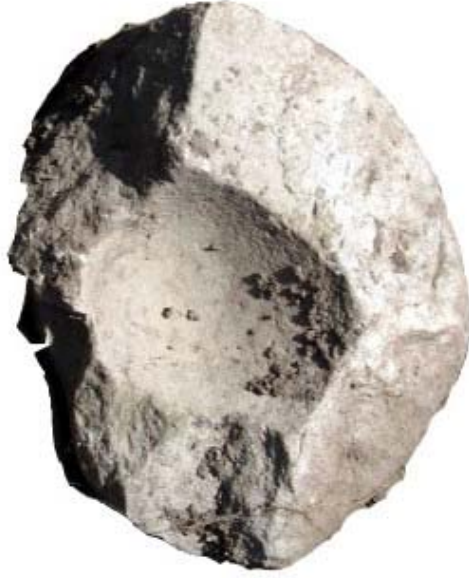
**Katalog No:** 123.

**Özellikleri ve Tanımlaması:** Atık su kanalının bir kısmı olduğu anlaşılan buluntu köşe kısmına ait olmalıdır. Katalog No:121'de olduğu gibi geniş su yoluna sahip olduğu anlaşılmaktadır. Duvarları yüksektir. Su yolunun genişliği yaklaşık 20 cm.'dir.

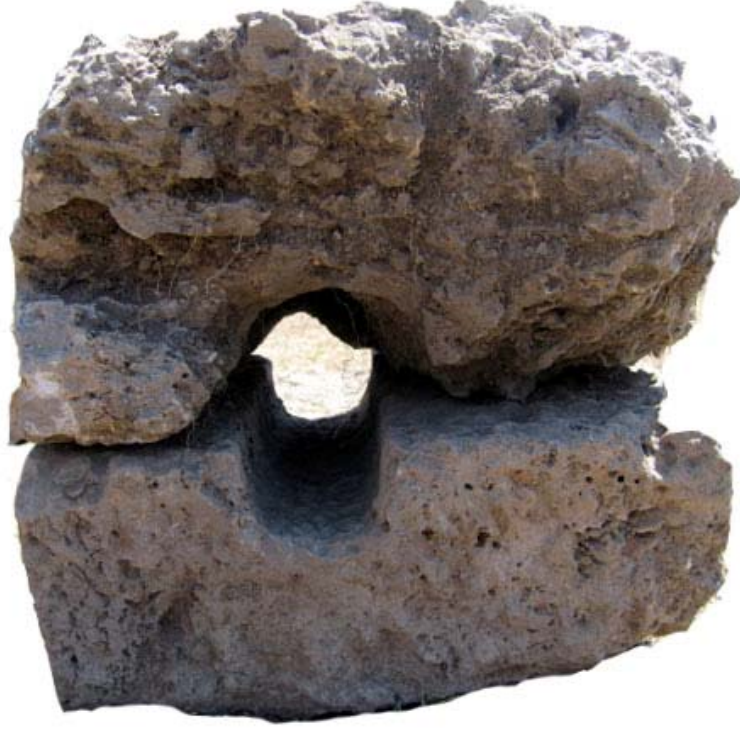
**Katalog No:** 124.

**Özellikleri ve Tanımlaması:** Yerel taştan yapılmış olan küçük taş hazne Hamam A'nın içinde *latrina* olduğunu düşündüğümüz 13 numaralı odada bulunmuştur. Odanın fonksiyonunu destekleyen bir elemandır. *Latrinaların* içinde kişisel temizlik için kullandıkları süngerlerin barındırıldığı ve yıkandığı bir su haznesi yer alır. Katalog No:123'de gördüğümüz bu fonksiyon için kullanılan bir su haznesi olmalıdır.

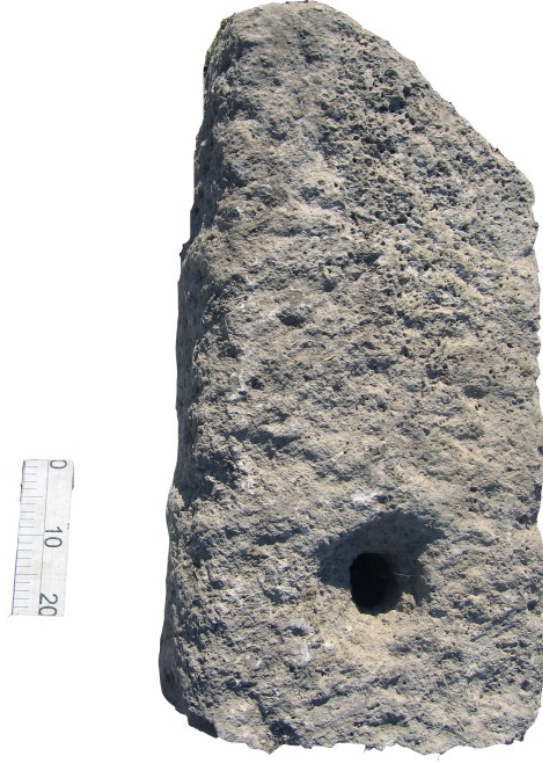
**Katalog No:** 125.

**Özellikleri ve Tanımlaması:** Blokların fonksiyonu tam olarak bilinmese de pişmiş toprak boruların sabitlenmesinde kullanılmış olma ihtimalleri vardır.

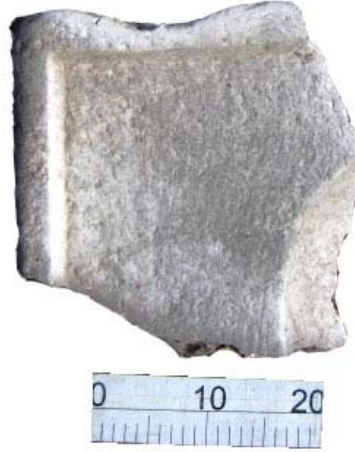
**Katalog No:** 126.

**Özellikleri ve Tanımlaması:** Dikdörtgen bloğun alt kısmında ortada bir delik bulunmaktadır. Bloğun fonksiyonunun söylenmesi oldukça zordur.

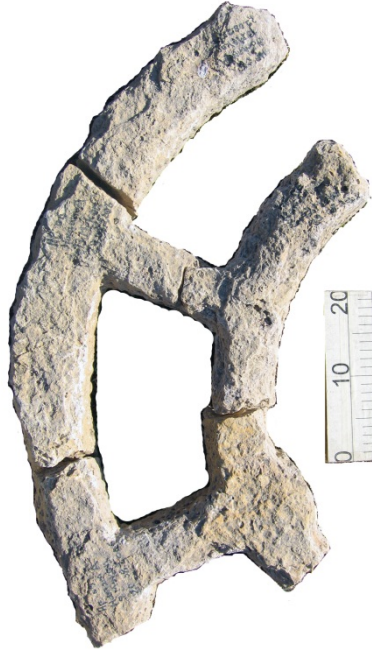
**Katalog No:** 127.

**Özellikleri ve Tanımlaması:** Levha parçasını andıran blok kenarlarında kabartma tekniği ile yapılmış bir çerçeveye sahip gibi görünmektedir. Sağ kenarda daire formunu andıran geometrik bir şekil vardır.

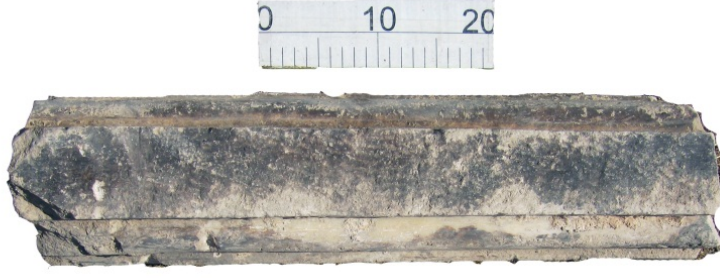
**Katalog No:** 128.

**Özellikleri ve Tanımlaması:** Pencere süsünün dikdörtgen formlu boşluklarına muhtemelen renkli camlar monte edilmekteydi. Yarım daire ya da daire formuna sahip olan süsler genellikle binaların dış cephelerinde hem görsel açıdan süs olarak hem de ışığın içeriye alınması gibi fonksiyonel bir amaçla kullanılmışlardır.
