**DOKUZ EYLÜL ÜNİVERSİTESİ**  
**SOSYAL BİLİMLER ENSTİTÜSÜ**  
**ARKEOLOJİ ANABİLİM DALI**  
**KLASİK ARKEOLOJİ PROGRAMI**  
**YÜKSEK LİSANS TEZİ**

**HADRIANOUPOLİS VE ÇEVRESİ GEÇ ANTİK -  
ERKEN BİZANS MİMARİ PLASTİK ÖRNEKLERİ**

2011

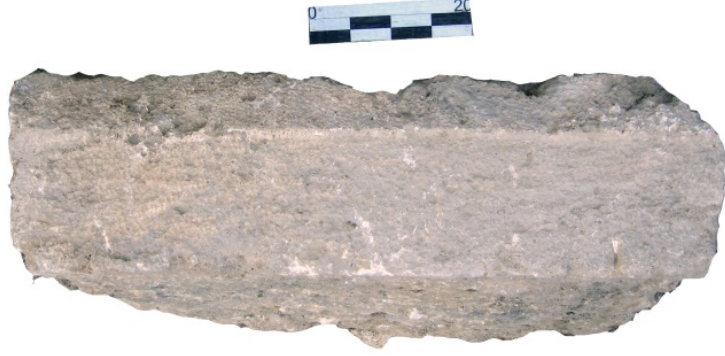
**Katalog No:** 129.

**Özellikleri ve Tanımlaması:** Mimari blok bir üst yapı elemanı, arşitrav parçası olabilir. Her iki yanında da simetrik olarak aynı profili görmek mümkündür. En altta dikdörtgen bir hat onun üzerinde yuvarlatılmış ikinci bir profil ve en üstte yine dikdörtgen şeklinde tek bir profil yer alır. Tabanı düzdür.

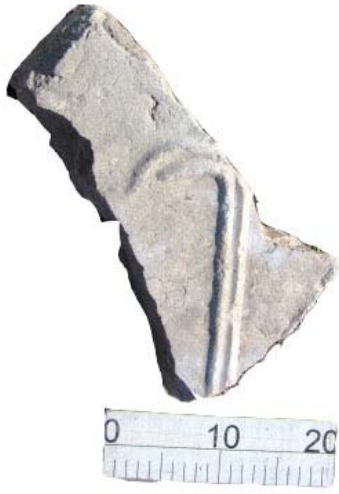
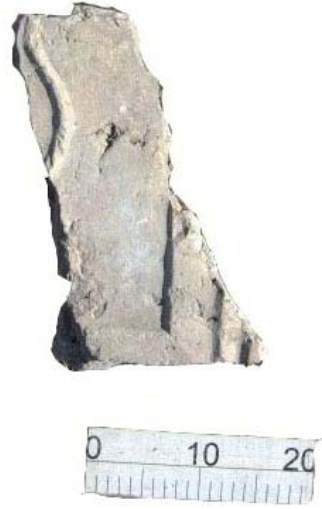
**Katalog No:** 130.

**Özellikleri ve Tanımlaması:** Fonksiyonu bilinmemektedir. Üstte yer alan dikdörtgen formulu düz alanın genişliği yaklaşık 15 cm.'dir.

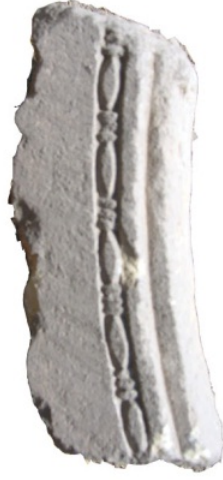
**Katalog No:** 132.

**Özellikleri ve Tanımlaması:** Levha parçası olduğu anlaşılan buluntunun üzerinde alçak kabartma geometrik bezemeler yer almaktadır. Alt kısmında alçak kabartma çerçeve bulunmaktadır. Dikdörtgen çerçeve içinde yer alan madalyon bezemesini andıran levhanın fonksiyonu korkuluk amaçlı olabilir. Arka yüzü yani B yüzü düzdür.

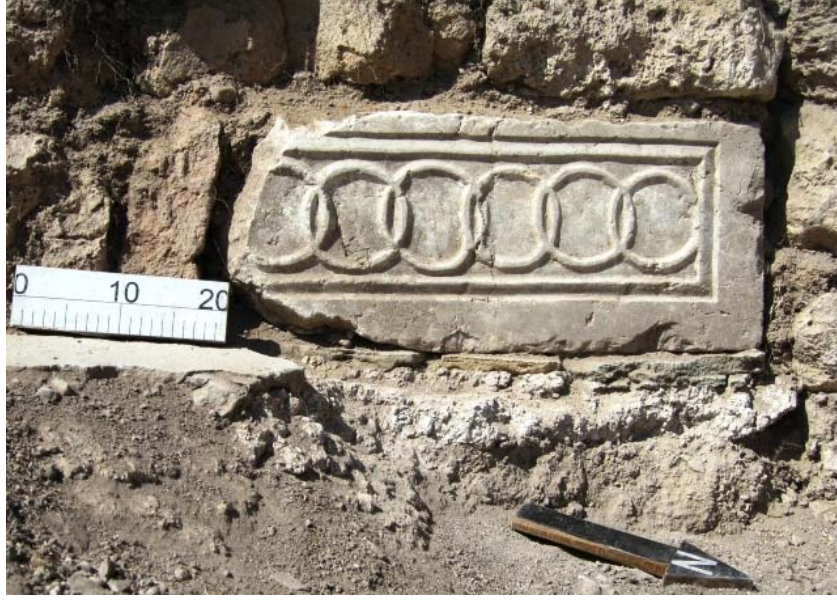
**Katalog No:** 138.

**Özellikleri ve Tanımlaması:** Hamam yapısında bulunan ve çoğunluğu levha olarak adlandırılan küçük mimari buluntu parçaları.

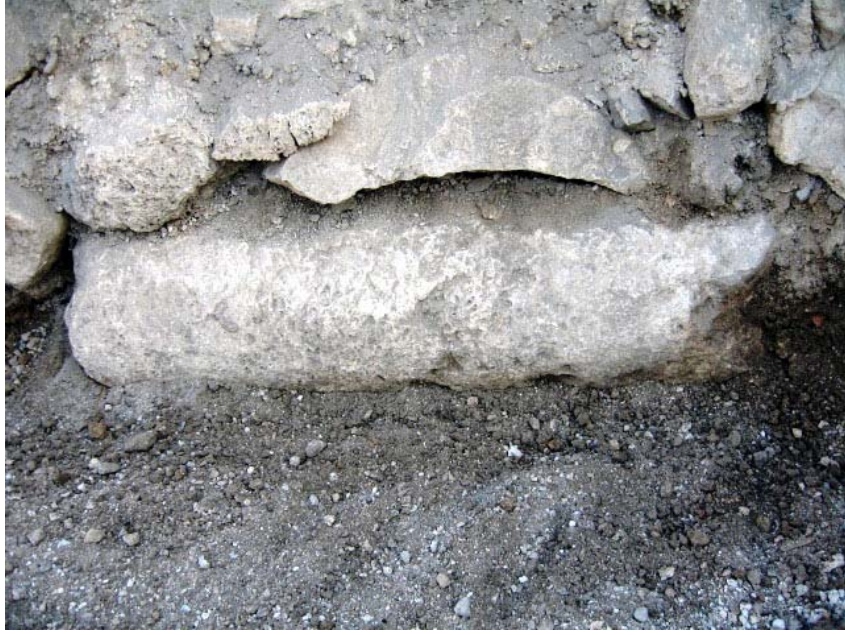
**Katalog No:** 140.

**Özellikleri ve Tanımlaması:** Orjinal fonksiyonu bilinmemektedir. Yüzeyi iki kademelidir.

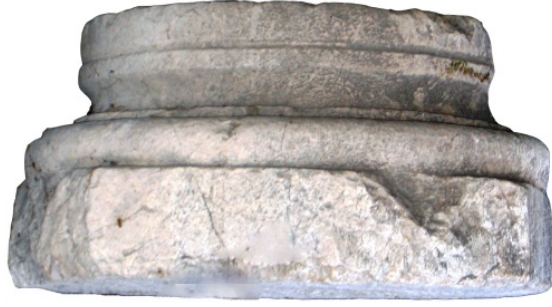
**Katalog No:** 141.

**Özellikleri ve Tanımlaması:** Üstte yer alan yarım daire formunda devşirme blok sütun parçasını andırmaktadır. Katalogta belirtilen literatür ve paraleller sütun parçası göz önüne alınarak verilmiştir.

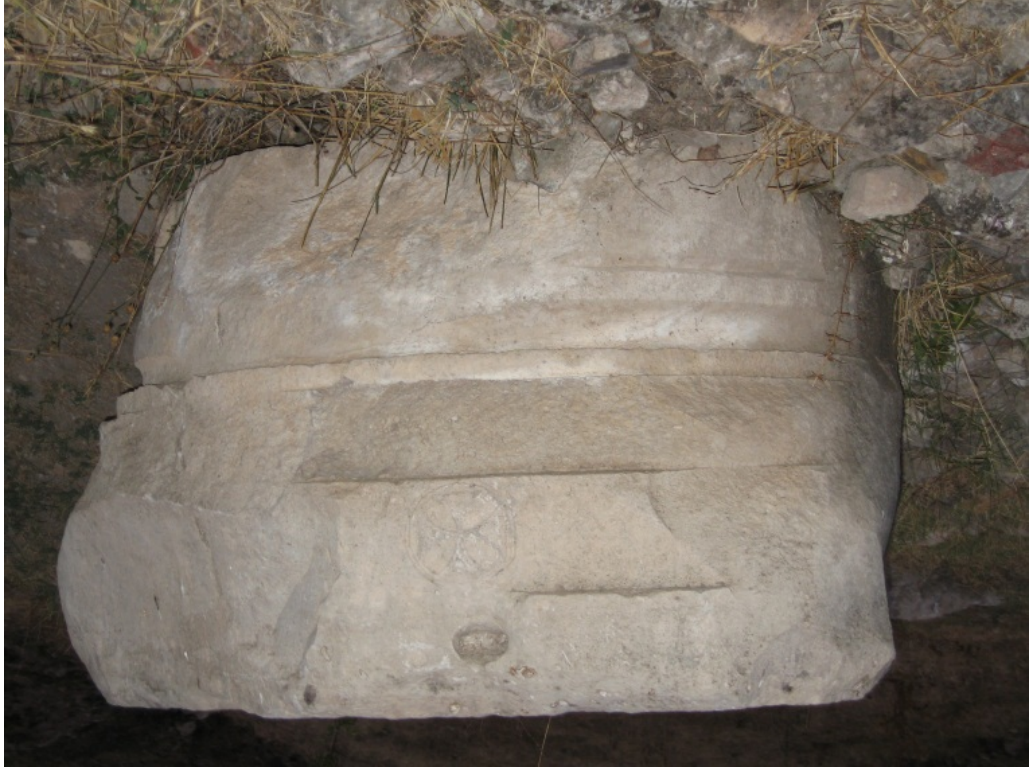
**Katalog No:** 142.

**Özellikleri ve Tanımlaması:** Attik tip 1 grubuna giren kaidenin oldukça kalın bir *pilinthusu* bulunmaktadır. Onun üzerinde yer alan alçak *torus* tahribat görmemiştir ve aşınma izi yok denecek kadar azdır. *Trokillos*'un üzerinde bulunan boyun kısmında bir adet yatay çizgi bezemesi yer almaktadır.

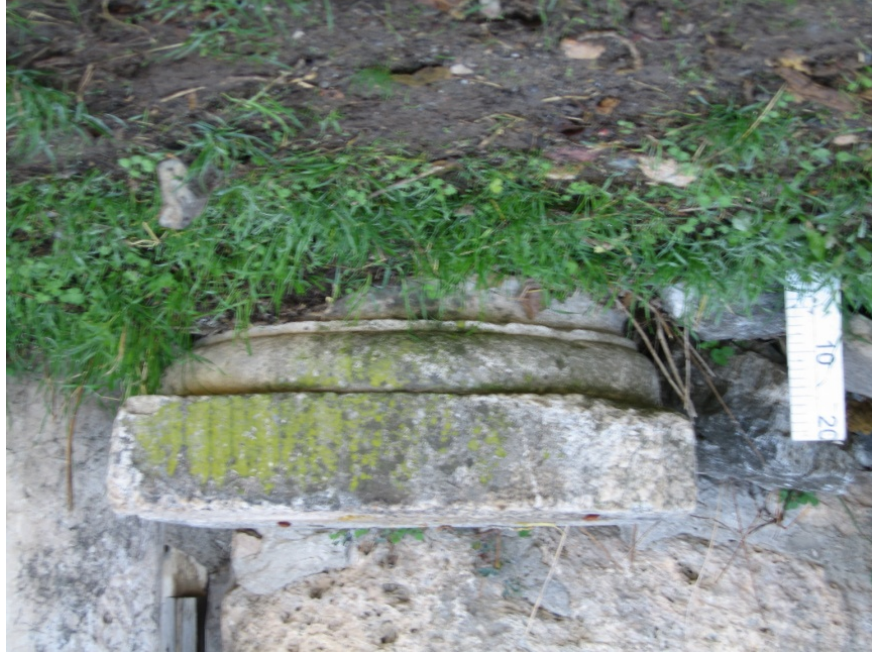
**Katalog No:** 143.

**Özellikleri ve Tanımlaması:** Attik tip 1 grubuna giren kaidenin oldukça kalın bir *pilinthus* bulunmaktadır. *Pilinthus*un üzerinde bir madalyon içinde Malta haçı bezemesi yer alır, zıt yönünde de aynı bezemeden bulunmaktadır. Yuvarlak hatlı *torus*un üzerinde yer alan boyun kısmında ince bir profil görülmektedir.

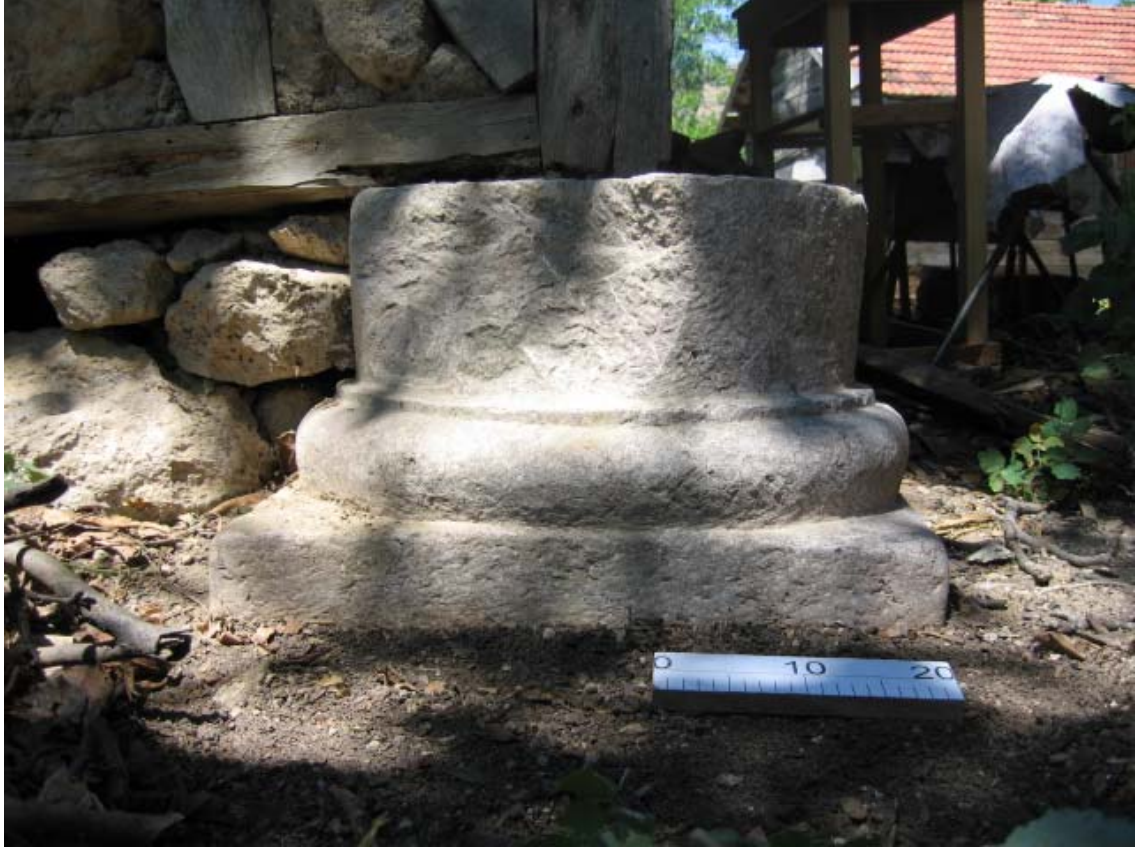
**Katalog No:** 144.

**Özellikleri ve Tanımlaması:** Attik tip 1 grubuna giren kaidenin kalın *pilinthus*unun üzerinde alçak bir *torusu* bulunmaktadır. *Trokillos* kısmı toprağın içinde kaldığı için durumu bilinmemektedir. Üzerinde kenet deliği bulunmaktadır fakat kurşun yivi yoktur.

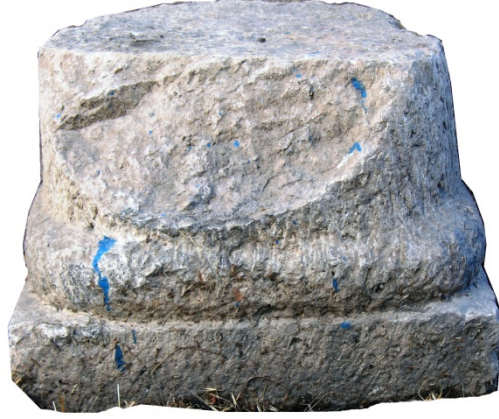
**Katalog No:** 145.

**Özellikleri ve Tanımlaması:** İ.S. 6. yy.'da yoğun olarak görülen kaide, Attik tip 2 grubuna girmektedir. *Pilinthusun* üzerinde kalın bir *torus* bulunmaktadır. İnce hatlı yatay profil hemen *torusun* üzerindedir ve en üstte kalın bir boyun kısmı vardır. Attik tip 1'e oranla daha kaba bir işçiliğe sahiptir. Kenet deliği yoktur.

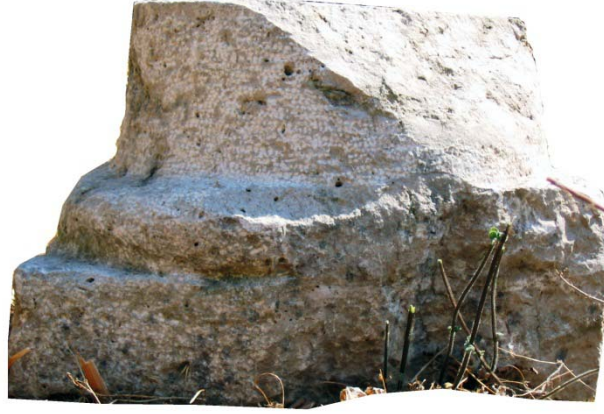
**Katalog No:** 146.

**Özellikleri ve Tanımlaması:** İnce bir *pilinthus* üzerinde bulunan kalın bir *torus* ve yine kalın bir boyun kısmı olan kaide; Attik tip kaideler içinde 2. gruba girmektedir. Oldukça kaba bir forma sahip olan kaidenin sanki tamamlanmamış gibi duran bir görüntüsü vardır. Üzerinde kenet deliğine rastlanmaz.

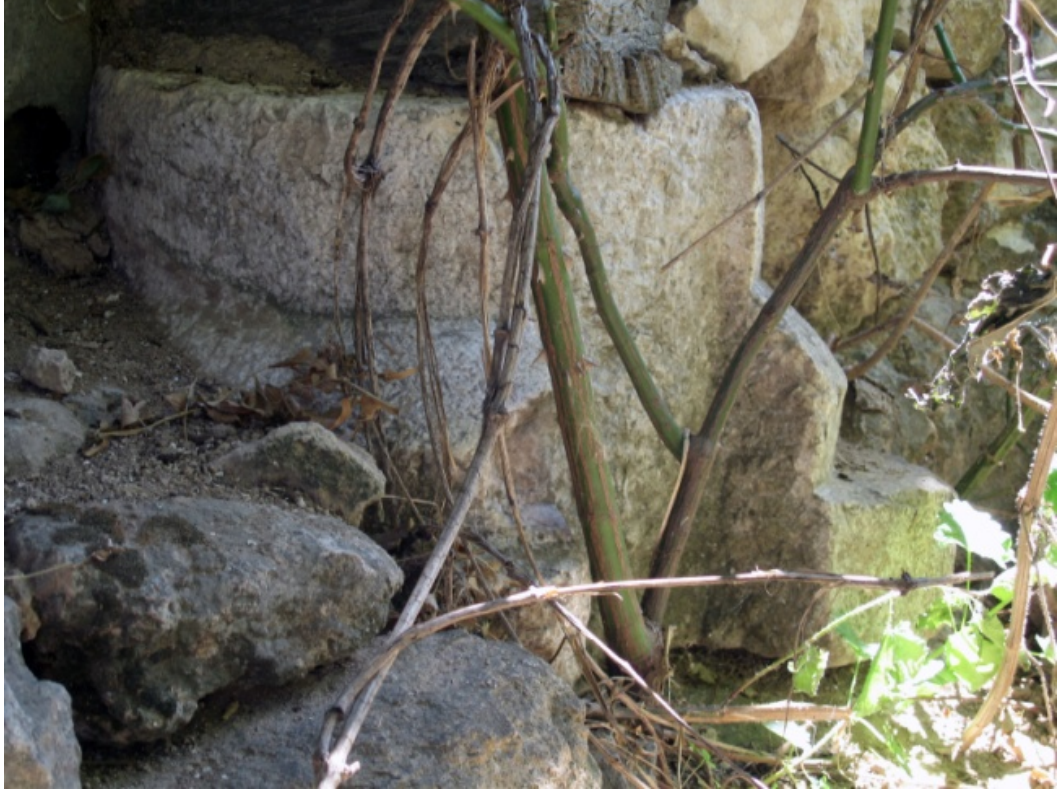
**Katalog No:** 147.

**Özellikleri ve Tanımlaması:** Attik tip 2 grubuna giren kaidenin kalın bir *pilinthusu* vardır, bunun üzerinde ince bir *torus* bulunur ve yine kalın bir boyun kısmı vardır. Özellikle kaidenin sağ tarafı hasara uğramıştır, fakat buna rağmen kaidenin tipi anlaşılabilmektedir.

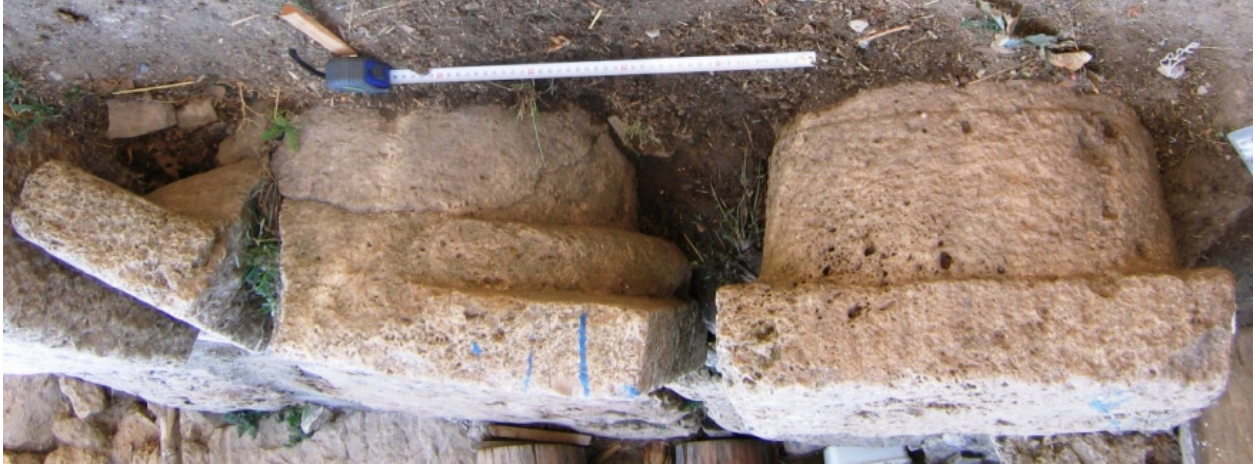
**Katalog No:** 148.

**Özellikleri ve Tanımlaması:** Attik tip 3 grubuna giren örnek bölgede bu gruba ait iki örnekten biridir. Kalın *pilinthus* üzerinde açılı bir *torus* yer almaktadır, *torus*un oldukça kalın olduğu profilinden anlaşılmaktadır. Üzerinde yer alan boyun kısmı diğer örneklerdekine oranla daha alçaktır.

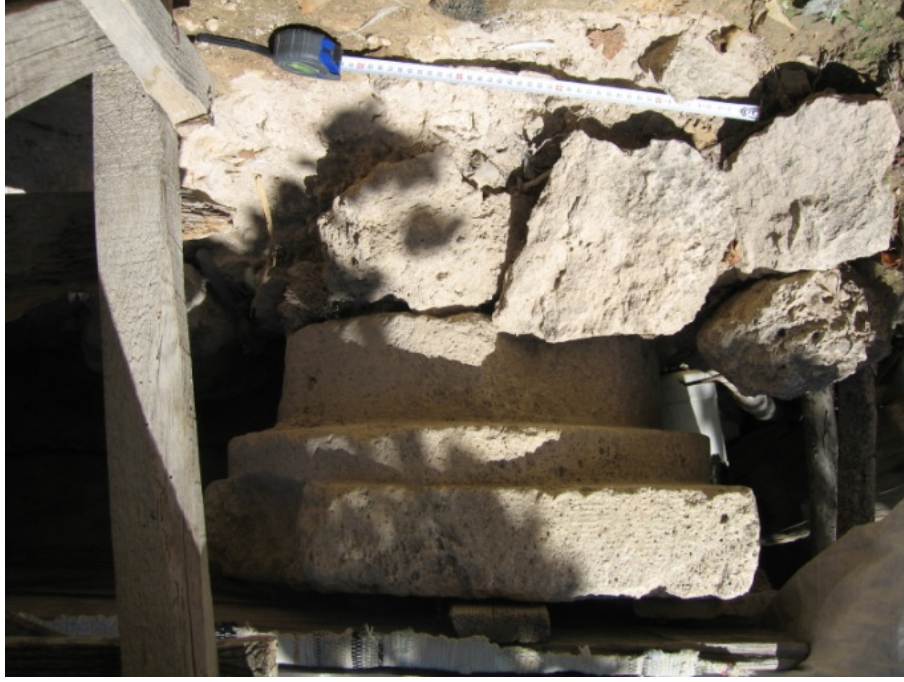
**Katalog No:** 149.

**Özellikleri ve Tanımlaması:** İnce bir *pilinthus* üzerinde yer alan *torus* ve boyun kısmı Attik tip 2 grubuna girmektedir. Sağ tarafta yer alan mimari unsur kaideden ziyade bir başlığı andırmaktadır. Çanak tipi başlık grubuna dahil edilelen başlığın literatür örnekleri Kat.No. 158 ve 159’te verilenler ile aynıdır.

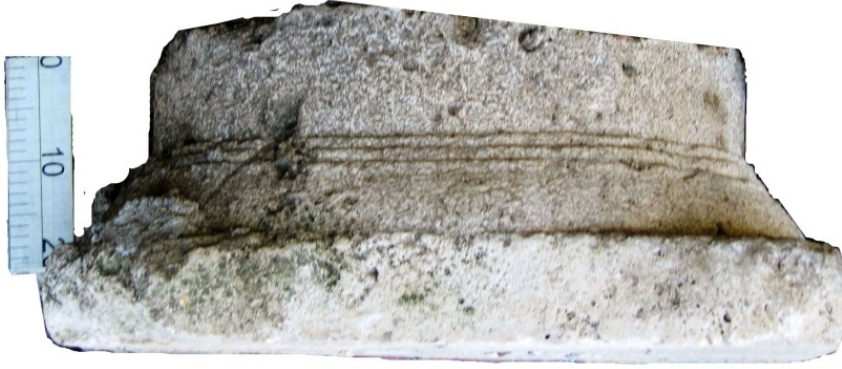
**Katalog No:** 150.

**Özellikleri ve Tanımlaması:** *Pilinthus* üzerinde alçak bir *torus* bulunmaktadır. En üst kısımda, kalın bir boynu bulunan kaidenin yüzeyinde aşınma izlerine rastlanmaktadır.

**Buluntunun Korunma Durumu:** Kaidenin *pilinthus* üzerinde sağ tarafında kırık görülmektedir, yine aynı alanda *pilinthustan* başlayıp boyun kısmına kadar uzanan bir çatlak hattı bulunmaktadır ve *torus* bölümü de sağ yandan hasar görmüştür.

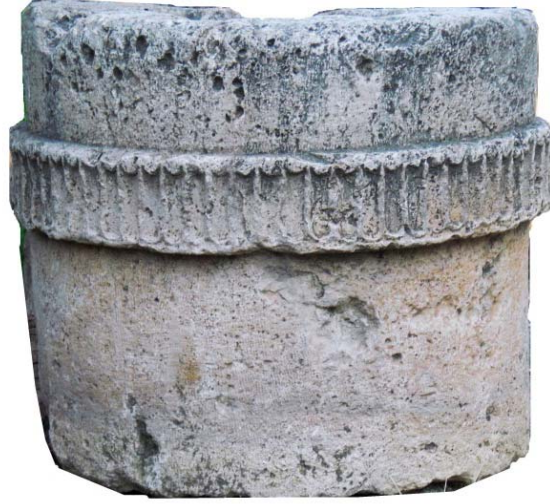
**Katalog No:** 151.

**Özellikleri ve Tanımlaması:** Attik tip 3 grubuna dahil edilen kaidenin alçak bir *pilinthusu* ve onun üzerinde açılı bir *torusu* bulunmaktadır. *Torus* ve boyun kısmı arasında yer alan iki adet kazıma tekniği ile yapılan çizgisel bezemenin dışında bir dekorasyonu bulunmamaktadır. *Torus* Attik tip 3'de olması gereken açı özelliğini göstermektedir.

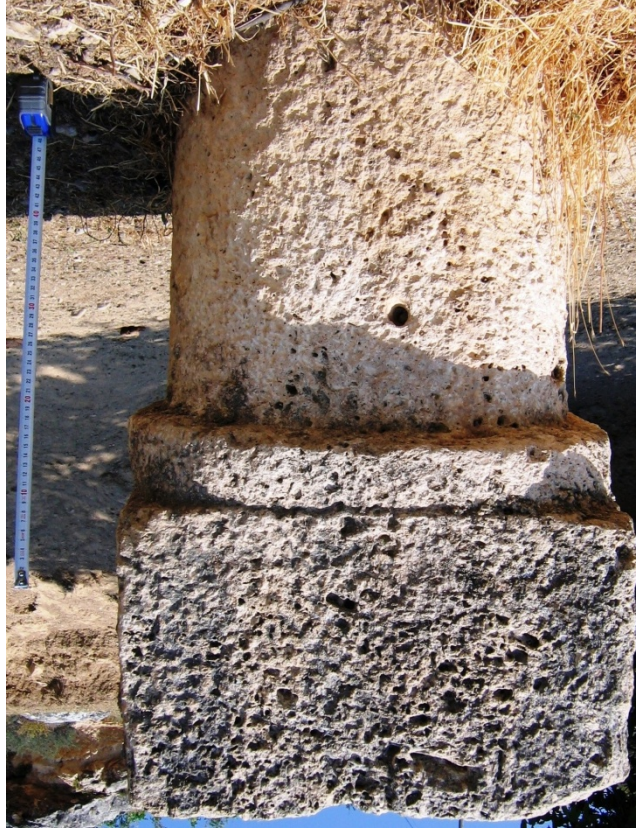
**Katalog No:** 152.

**Özellikleri ve Tanımlaması:** Sütun tamburunun üzerinde yer alan silmenin dil bezemesi ile süslendiği anlaşılmaktadır, başlıklar üzerinde görülen bezeme ile aynıdır. Alt kısmın çapı bezemenin üstüne oranla daha geniştir buda bezemenin alt kısmının monolitik bir kaide olabileceğini düşündürmektedir. Sonradan ortası oyularak dibek olarak kullanılmıştır.

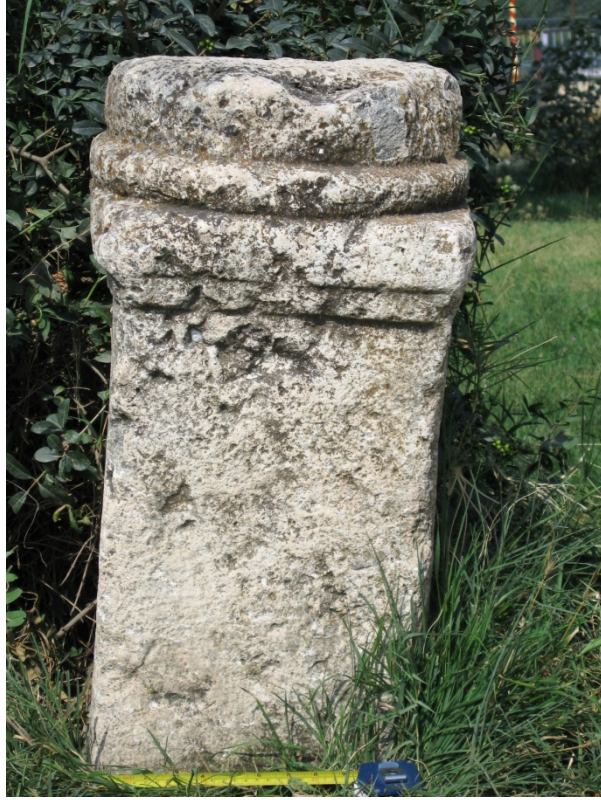
**Katalog No:** 153.

**Özellikleri ve Tanımlaması:** Monolitik sütun ve kaidesinin kalın bir pedestali vardır ve onunda üzerinde köşeli kalın bir *torus*u bulunmaktadır. Bir yüzünde yuvarlak delik bulunur, sütun üzerinde yer alan deliğe muhtemelen rölik takılmaktaydı. Kaidenin yüzeyinde herhangi bir bezeme görülmemektedir. Kırıntılı kireçtaşından olan sütunun yüzeyinde oldukça yoğun aşınma gözlemlenmektedir.

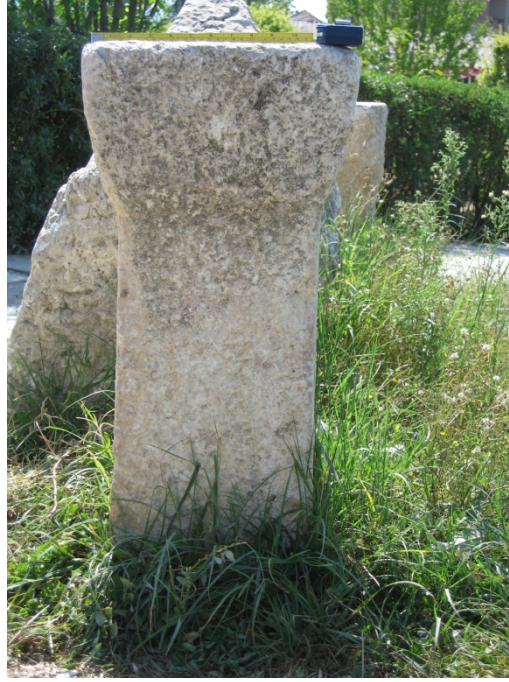
**Katalog No:** 154.

**Özellikleri ve Tanımlaması:** Monolitik *templon* payesi, üzerinde sütunçenin oturtulduğu kaidesi bulunmaktadır. Topuz kısmı Attik tip 2 tipi kaideleri andırmaktadır. Modern zamanlarda dibek olarak kullanıldığı anlaşılan payenin üst kısmı oyulmuştur. Payenin gövde kısmında herhangi bir bezemeye rastlanmaz.

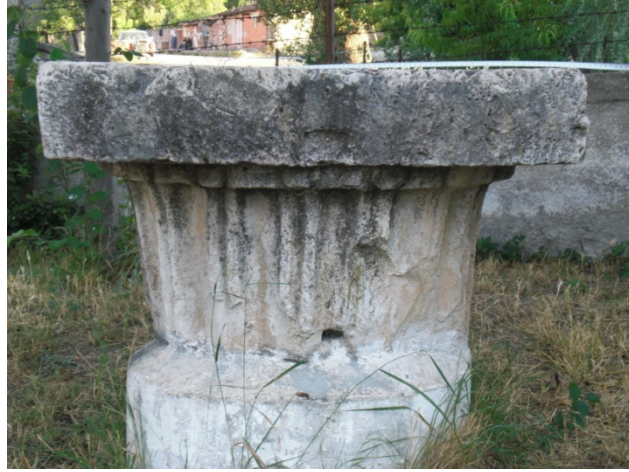
**Katalog No:** 155.

**Özellikleri ve Tanımlaması:** Monolitik olarak başlığı ile beraber görülen *templon* payesini üzerinde hiç bezeme yoktur. Bu durumun daha sonra kazımayla mı yoksa yarım bırakılmış olma ihtimalinden mi kaynaklandığı bilinmemektedir.

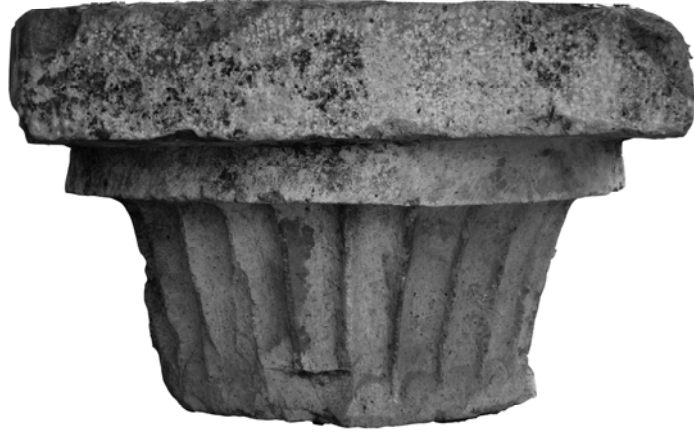
**Katalog No:** 156.

**Özellikleri ve Tanımlaması:** Palmet tipi başlığın gövdesi bir sıra *godron* motifi ile işlidir. Abaküs ile gövdenin arasında bir sıra silme yer alır ve silmenin üzeri *godron* motifinin devamı olan yaprakımsı bölümler ile bezelidir. Abaküs üzerinde bir bezeme yoktur. Alt kısmı sonradan eklenmiştir.

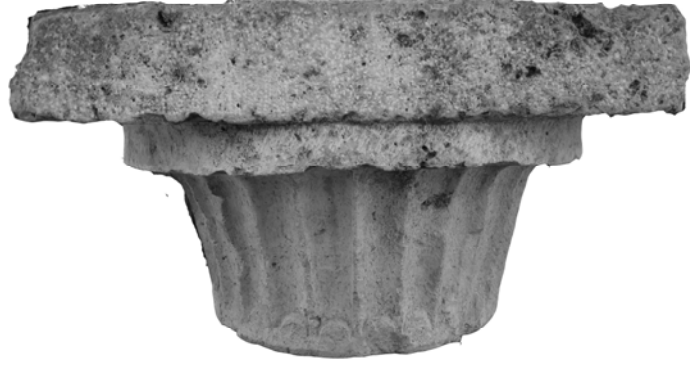
**Katalog No:** 157.

**Özellikleri ve Tanımlaması:** Gövdesinde *godron* bezemesi görülen palmet tipi başlıkğın üstünde kalın, bezemesiz bir silme yer almaktadır. Abaküs kısmında da bezeme görülmemektedir. Gövde üzerinde yer alan yivlerin ortasında bulunan dişler oldukça aşınmıştır, başlık İ.S. 5. yy.' ve 6. yy.'da yoğun olarak kullanılan palmet tipi başlıkların bütün özelliklerini taşımaktadır.

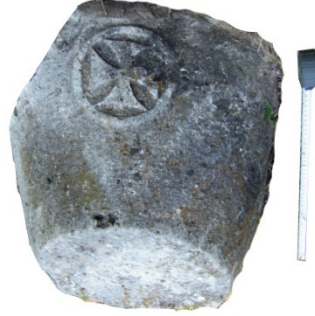
**Katalog No:** 158.

**Özellikleri ve Tanımlaması:** Palmet tipi başlığın gövdesinde *godron* bezemesi görülür, yivlerin arasında altta küçük dişler mevcuttur. Gövdenin üzerinde düz bir silme yer alır ve en üstte bezemesiz bir abaküsü bulunmaktadır.

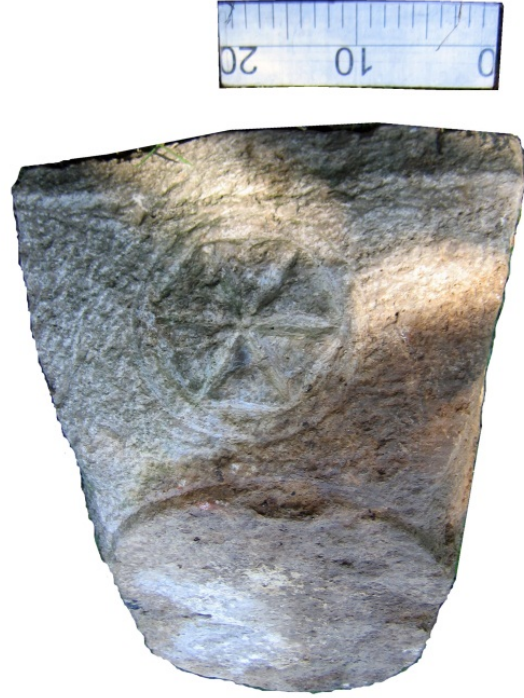
**Katalog No:** 159.

**Özellikleri ve Tanımlaması:** Kadeh şeklinde bulunan taşıyıcı başlık üzerinde, madalyon içinde, malta haçı bezemesi görülmektedir. Yüzeyi oldukça pürüslüdür. Kenet deliğinin olmaması altında bulunan sütunun ahşap olabileceğini göstermektedir. Tabanı silindirik formdadır, gövde kısmı prizma şeklindedir ve en üstte yer alan abaküs kısmı tahrip olduğu için şeklinin muhtemelen kare formlu olduğunu söyleyebiliriz.

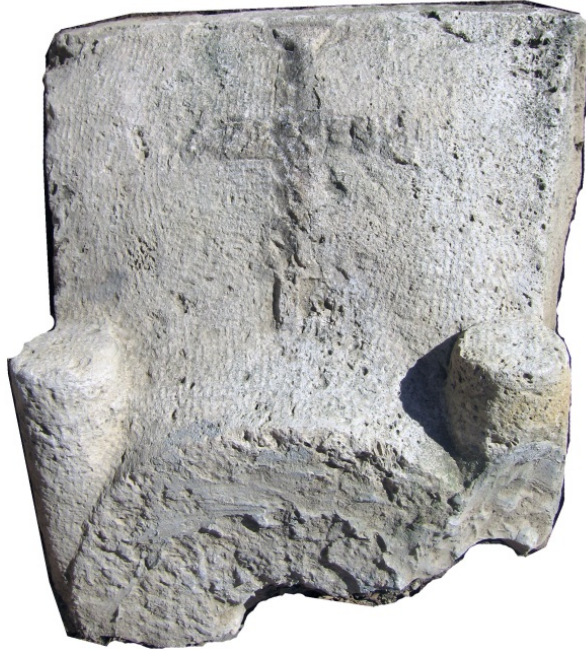
**Katalog No:** 160.

**Özellikleri ve Tanımlaması:** Kadeh şeklinde olan başık İ.S. 6. yy.'da sıkça görülen impost başlık türlerindendir. Üzerinde yer alan madalyon içinde bir Kristogram bulunmaktadır. Madalyon ve Kristogram kazıma tekniği ile yapılmıştır. Silindir formu bir tabandan üste doğru pirizma şeklini alan gövdeye sahiptir abaküs kısmı kare şeklindedir.

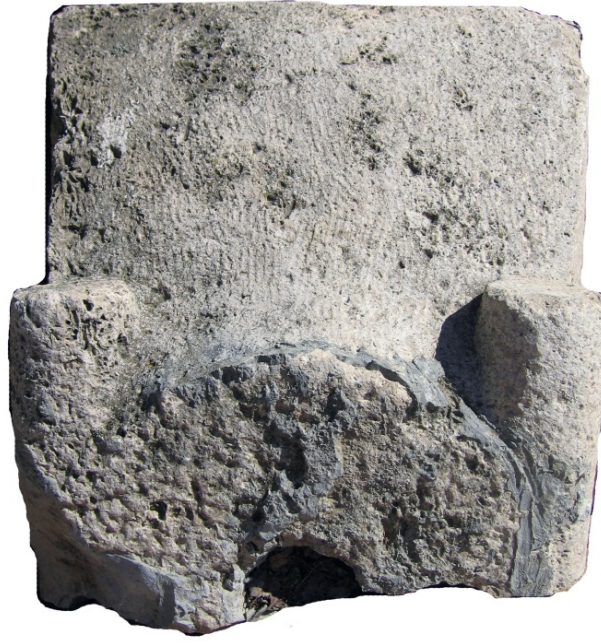
**Katalog No:** 161.

**Özellikleri ve Tanımlaması:** İonik impost tipi başlıklar özellikle İ.S. 6. yy.'da popüler olarak Anadolu'da görülmeye başlandılar. Hacıahmetler köyünde bulunan impost blok üzerinde yer alan Latin haçı kazınmıştır, volütlerin sarmallarında görülmemektedir. Ortasında bulunan kenet deliği yarıdan itibaren kopmuş olmasına rağmen hala belirgindir.

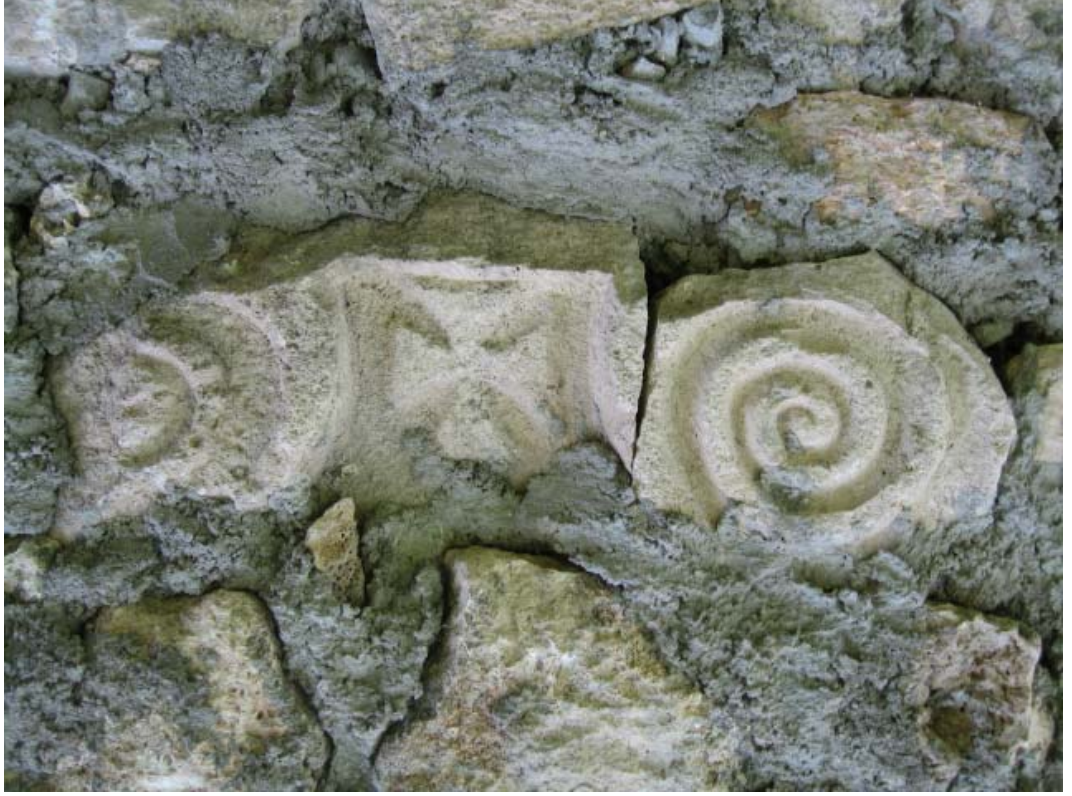
**Katalog No:** 162.

**Özellikleri ve Tanımlaması:** İonik impost başlık üzerinde yoğun olarak alet izleri yer almaktadır. Volütlerin sarmalları ve taşıyıcı bölümde bulunması gereken haç bezemesi muhtemelen kazınmıştır. Kenet deliği olduğu anlaşılan başlığın kurşun yivine sahip olup olmadığı bilinmemektedir. Volütler İ.S. 6. yy.'ın ortalarına denk gelen dönemin özelliğine uygun olarak küçüktür.

**Buluntunun Korunma Durumu:** Devşirme olarak kullanılan başlığın diğer bölümleri tahrip olmuştur, volütlerden solda yer alanında hasarlıdır, Malta haçının en alt kolu harçtan zarar görmüştür.

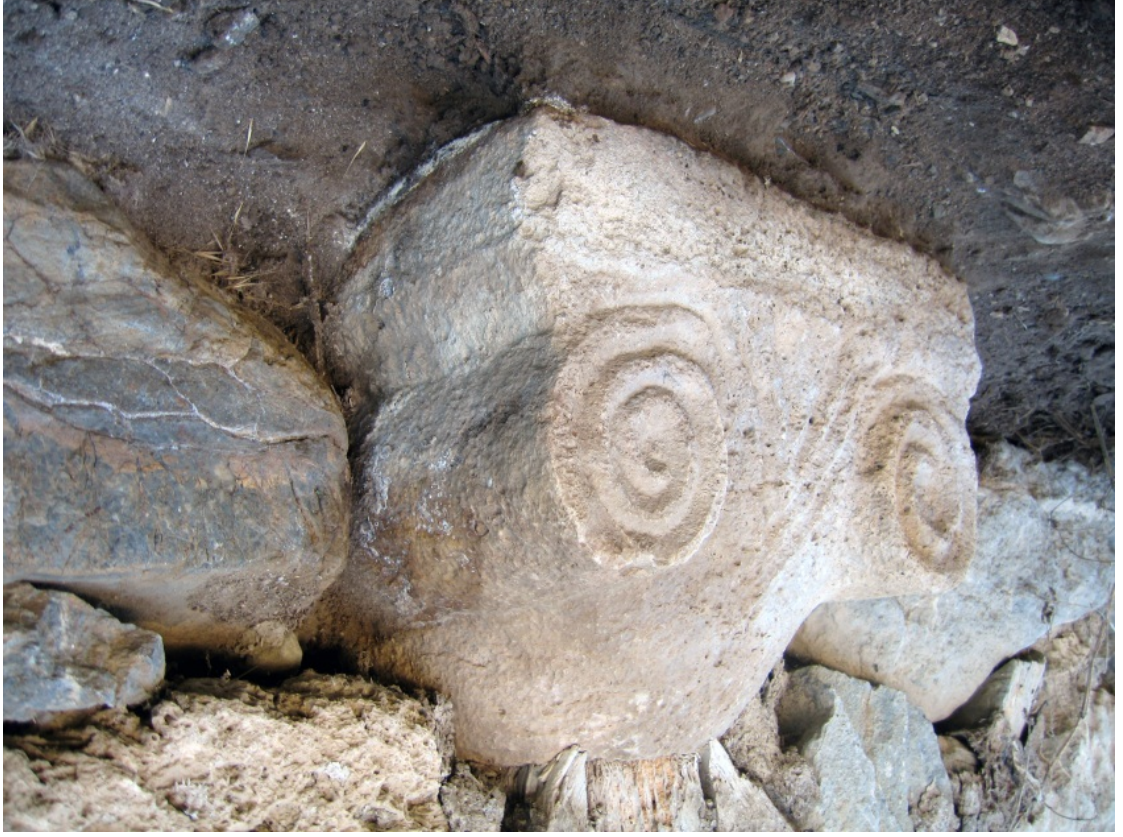
**Katalog No:** 163.

**Özellikleri ve Tanımlaması:** İonik başlığın orjinal formu ile ilgili kesin bir bilgi vermek mümkün değildir. Gevşek sarmalların ortasında bir Malta haçı yer almaktadır. Başlık muhtemelen impost tipi bir başlıktır.

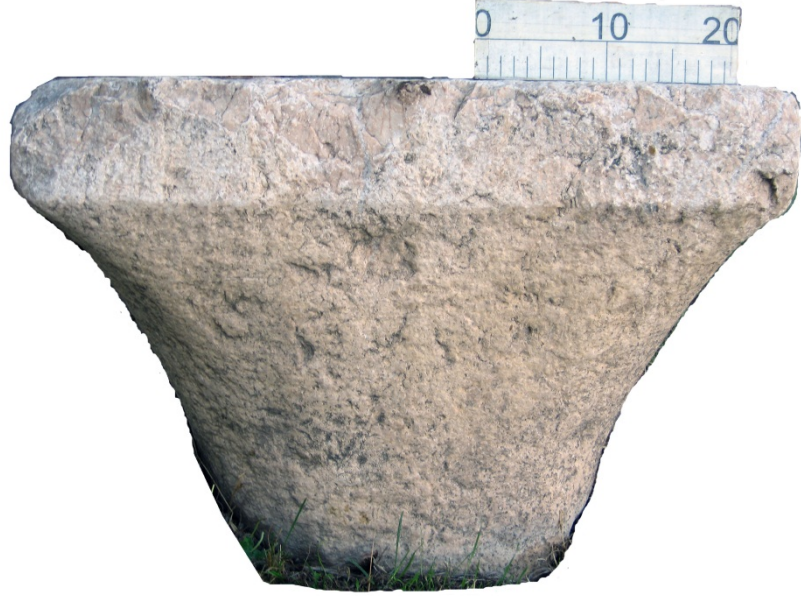
**Katalog No:** 164.

**Özellikleri ve Tanımlaması:** İonik başlığın kalın bir abaküs kısmı bulunmaktadır. Abaküs'ün ortasına denk gelen bölümde, gövde üzerinde iç içe geçmiş üç adet üçgen bezemesi görülmektedir. Üçgenin en dıştaki hattı volütlerin en dıştaki sarmalı ile birleşmektedir. Zeminden kabartılarak yapılmış olan başlık bezemelerinin en yakın benzerine Sırbistan'da rastlanmaktadır. Volütler geniş sarmalıdır ve abaküs bölümünde bezeme bulunmamaktadır.

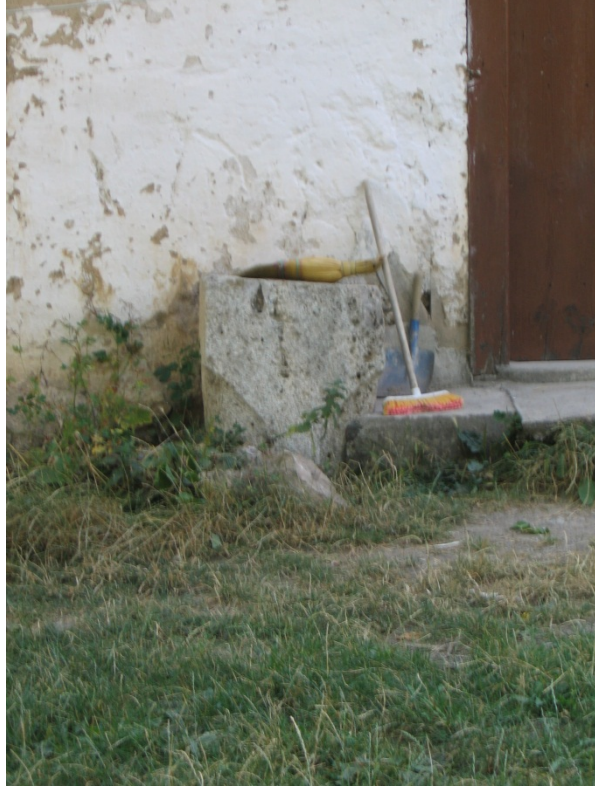
**Katalog No:** 165.

**Özellikleri ve Tanımlaması:** Kadeh şeklindeki başlık üzerinde bezeme yoktur. *Templon* sütunları üzerinde yer alan başlıkları anımsatmaktadır. Başlığın çapı *templon* sütunlarına uygun olabilir.

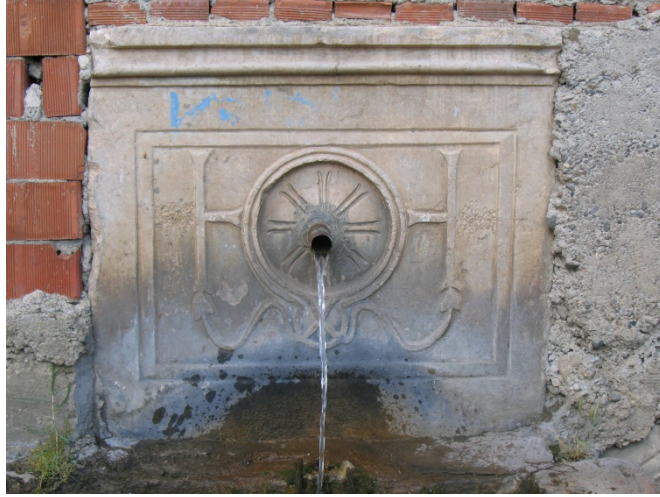
**Katalog No:** 167.

**Özellikleri ve Tanımlaması:** *Templon* korkuluğu üzerinde, İ.S. 5. ve 6. yy.'larda yoğun olarak kullanılan bir ikonografi olan madalyon ve iki yanında haç betimlemesi yer almaktadır. Madalyonun altından haçlara doğru uzanan sarmaşık dalı haçların alt kolunda bir yaprakla sonlandırılmaktadır. Zeminden yükseltilerek yapılmış olan levha üzerinde bir yazı yer almaktadır. Sağ ve solda yer alan iki Latin haç betimlemesi de kazınmıştır. Günümüzde çeşme olarak kullanılmaktadır. Madalyonun ortasında kabartma bir daire yer alır, bu daire altı adet haç kolunun ortasına denk gelmektedir. Haç kollarının her biri üçgen bir alan oluşturmaktadır ve bu alanın içinde kalp şeklinde yapraklar yer almaktadırlar.

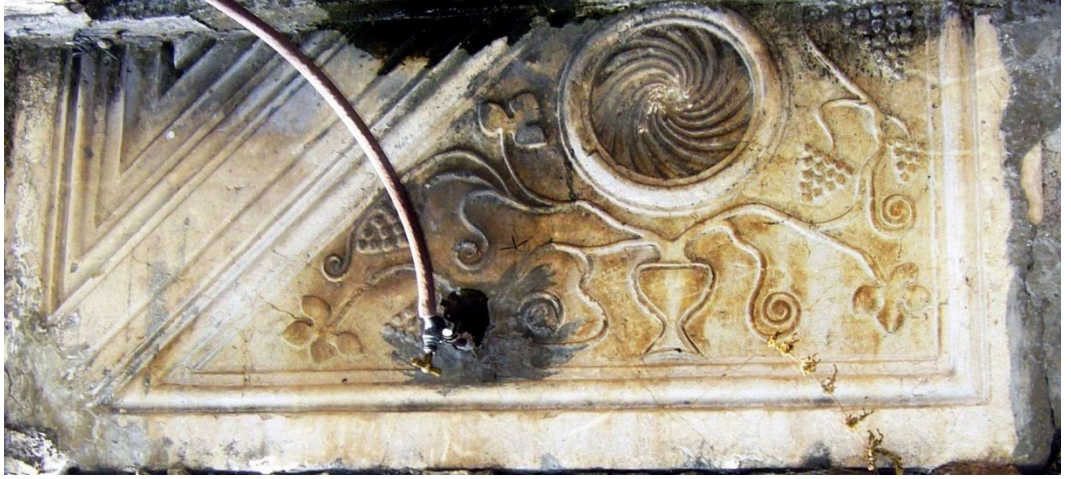
**Katalog No:** 168.

**Özellikleri ve Tanımlaması:** *Templon* levhası üzerinde yer alan dikdörtgen çerçeve içinde madalyon ve iki yanında haç betimlemesi yer almaktadır. Madalyonun içinde yer alan altı kollu haç Beytarla'da bulunan diğer örnekten farklıdır. Burada kollar arasında sarmaşık yaprağı bezemesi yoktur ve haçın kolları uç kısımda üçgen şeklinde kapalı değildir. Yanlarda yer alan Latin haçlarının en dıştaki kolları kazınmıştır ve yine alt kolun bitiminde sarmaşık yaprağı yer almaktadır.

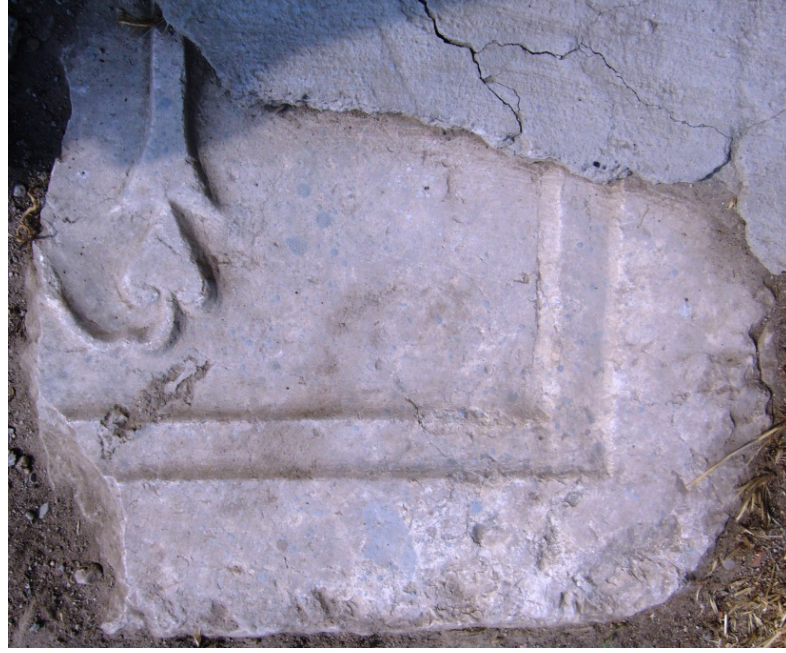
**Katalog No:** 169.

**Özellikleri ve Tanımlaması:** İ.S. 6. yy.'da yoğun olarak karşımıza çıkan vazo ve içinde yer alan asma betimlemesinin güzel bir örneği *ambon* yan korkuluk levhası üzerinde görülmektedir. Levhayı İ.S. 8. yy.'a tarihlememiz üstte yer alan madalyon bezemesinden kaynaklanmaktadır. İçinde yer alan çarkıfelek motifi daha çok Orta Bizans döneminin yoğun olarak kullandığı bir motiftir. Kabartma olarak yapılan levha bezemesinde alanların doldurulması için asma dallarından ve üzümlerden faydalanılmıştır.

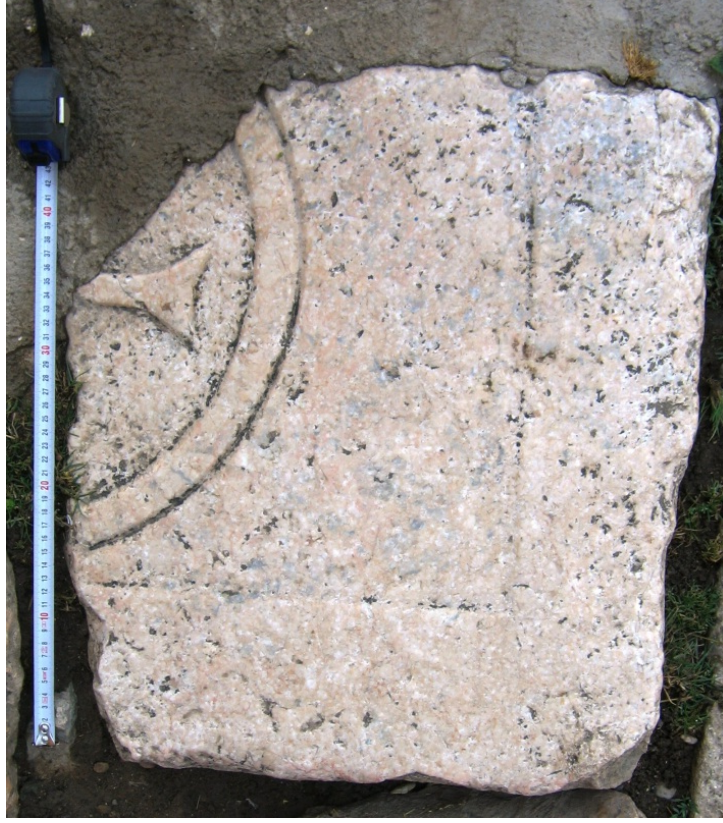
**Katalog No:** 170.

**Özellikleri ve Tanımlaması:** Sadece sağ köşesi sağlam olarak günümüze kadar ulaşmış olan *templon* korkuluk levhası üzerinde İ.S. 6. yy ikonografisi olan Latin haçlarının alt koluna uzanan sarmaşık yaprağı görülmektedir.

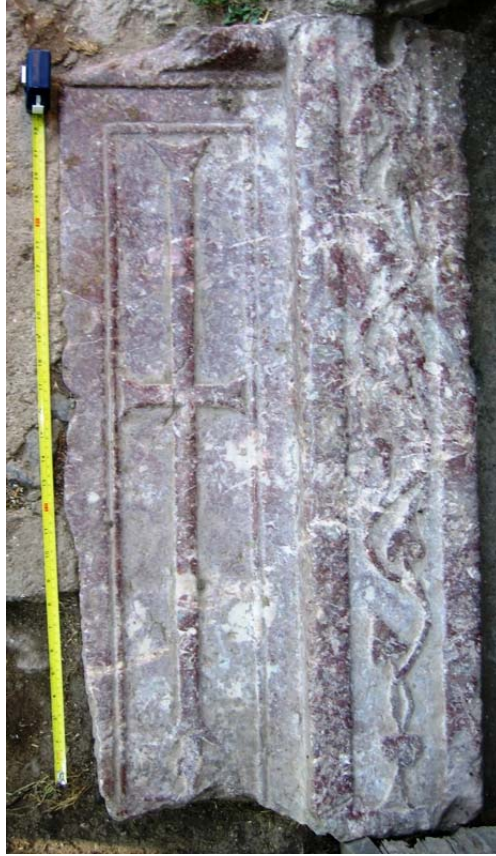
**Katalog No:** 171.

**Özellikleri ve Tanımlaması:** Levhanın kiliselerin iç düzeninde yer alan *templon* bölümünde kullanılmış olma ihtimali oldukça yüksektir. Fakat, genellikle, görmeye alışık olduğumuz dikdörtgen form yerine, kare bir forma sahip olan levha üzerinde, sadece zeminden kabartılarak yapılmış madalyon ve haç bezemesi bulunmaktadır. Latin haçları bu ikonografide yer almaz.

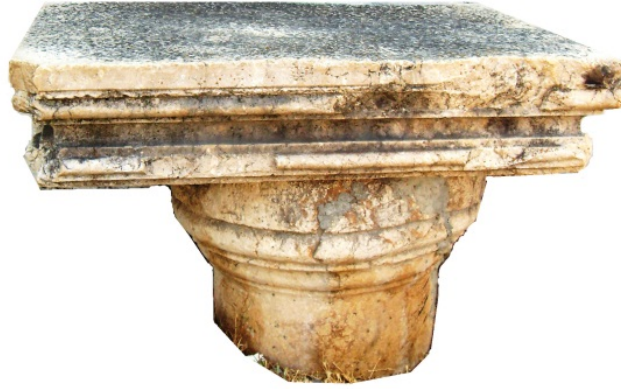
**Katalog No:** 173.

**Özellikleri ve Tanımlaması:** *Ambon* platformunun zemine kenetlenmesine yarayan bölümleri kenarda belirgin vaziyette görülmektedir. Sadece bir yanında bezeme olan platformun boncuk ve makara ile dekore edildiği görülmektedir. Genellikle platformun ortasında iç bükey bir alan yer alır ve bu alanın içinde haç bezemesi yer alır, fakat bu örnekte karşımıza böyle bir bezeme çıkmamaktadır.

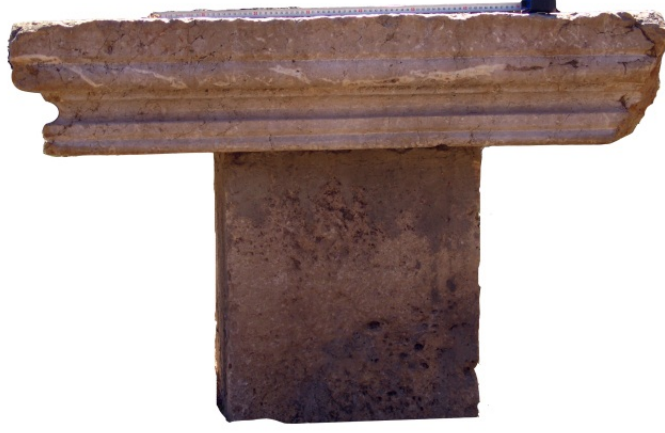
**Katalog No:** 174.

**Özellikleri ve Tanımlaması:** Dört tarafında da profil olan altar masasının üst kısmı oldukça sadedir, masa ayağı olarak kullanılan sütunun Roma döneminden kaldığı düşünülmektedir. Herhangi *liturjik* bir bezemeye sahip değildir.

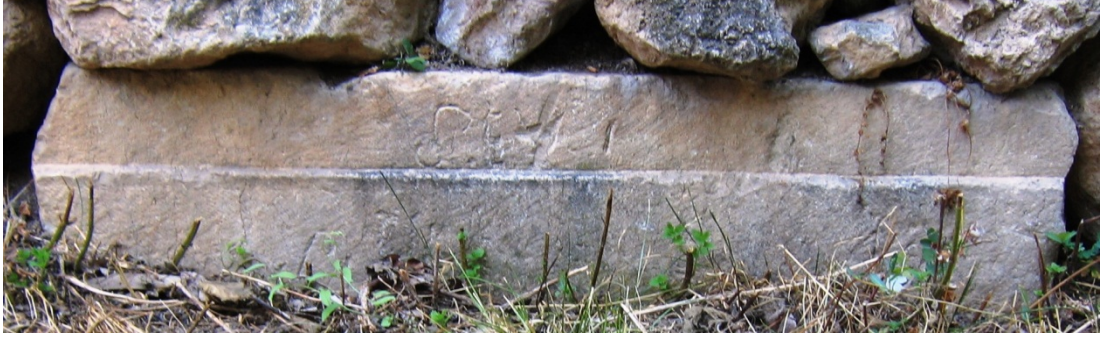
**Katalog No:** 175.

**Özellikleri ve Tanımlaması:** Tanımlanamayan buluntu bir üst yapı elemanını andırmaktadır, üç tarafında profili vardır. Köy meydanında kaide üstüne konulması modern zamanlarda olmuştur.

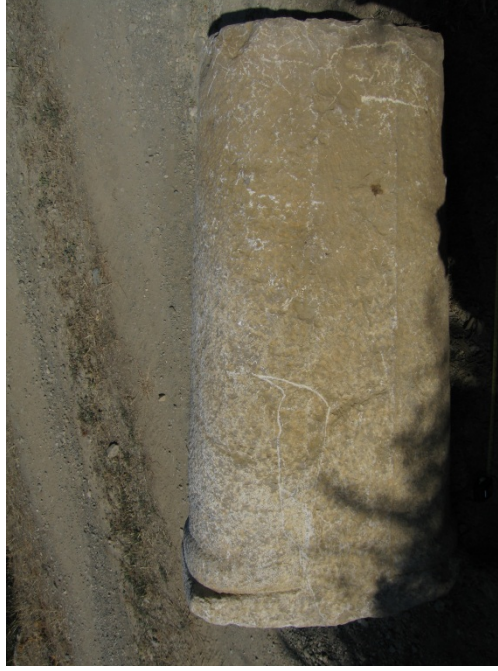
**Katalog No:** 180.

**Özellikleri ve Tanımlaması:** Dikdörtgen formlu söve üzerinde kare kenet delikleri yer almaktadır ve blokların oturtulduğu alanların izleride kare formundadır.

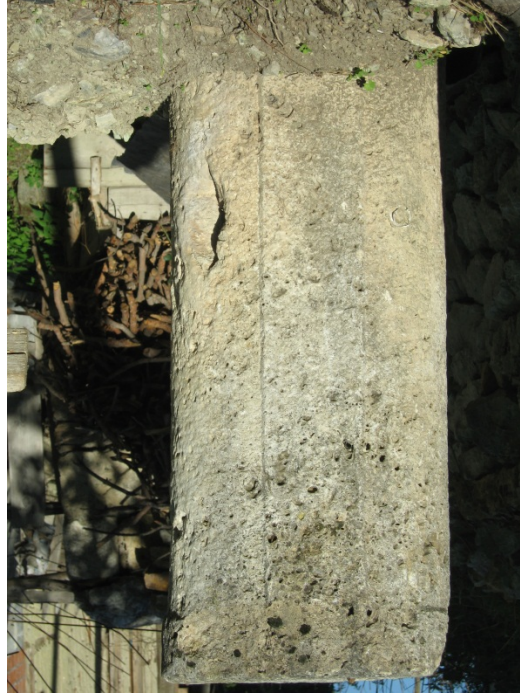
**Katalog No:** 181.

**Özellikleri ve Tanımlaması:** Çifte sütunun kaidesi Attik tip 2 grubunu andırmaktadır. Elips bir şekle sahip olan sütunun ortasında dikdörtgen bir alan bulunmaktadır. Bu alan iki yarım daire şeklindeki sütunu birleştirir niteliktedir. Binaların içinde galerilerde ve pencere kenarlarında mekanın genişleyip daha çok ışık sağlamak için kullanılan sütunlar Erken Bizans döneminde özellikle İ.S. 6. yy.'da rağbet görmeye başlamıştır.

**Buluntunun Korunma Durumu:** Kaidenin *pilinthus* kısmı oldukça hasar görmüştür. Gövdenin sol tarafında büyük bir kırık bulunmaktadır. Yüzeyinde, özellikle alt kısımda yoğun aşınma izleri mevcuttur.

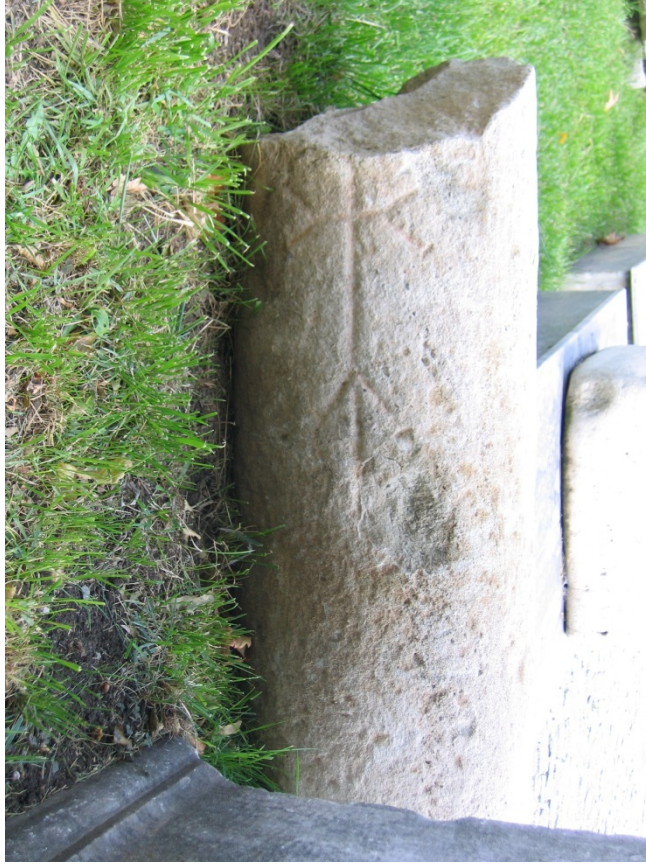
**Katalog No:** 182.

**Özellikleri ve Tanımlaması:** Çifte sütun örneği üzerinde, ortada dikdörtgen bir hat bulunmaktadır. Bu hat iki yarım daire sütunu birleştirmektedir. Kaide kısmı Attik tip 2 grubunu andırmaktadır. Galeriden ziyade perncere için kullanılan çifte sütun örneklerini andırmaktadır.

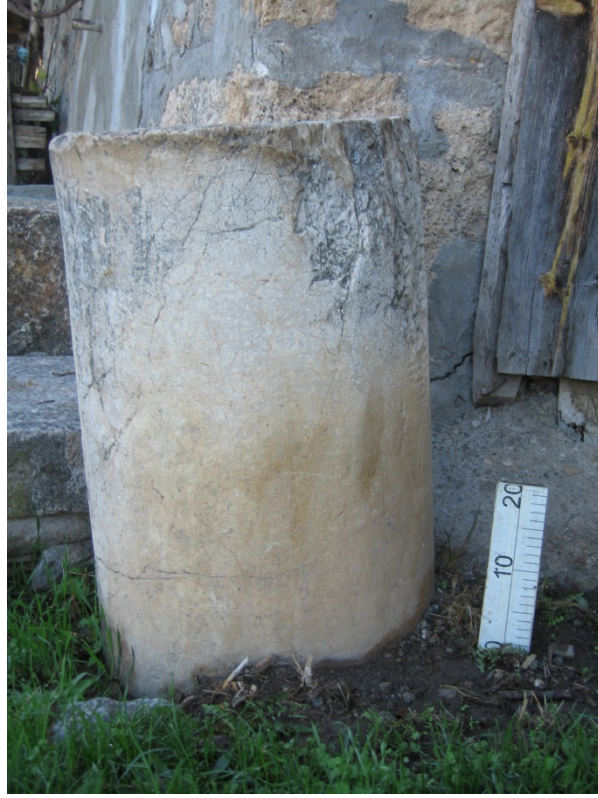
**Katalog No:** 183.

**Özellikleri ve Tanımlaması:** Üzerinde yer alan haç bezemesi ikili ve üçlü çatalı haç stiline dahil edilmektedir. Bu stil 4. yy.'da Kopt sanatında, 6. yy.'da Filistin'li hacıların ampullalarında, Kapadokia'da ki kiliselerin bezemelerinde ve 10. yy.'da Ermeni sanatında, Akdamar adasında görülmektedir. Latin tipi haçın üst kolu kırıktır bu yüzden üst kol ile bilgi verilememektedir.

**Buluntunun Korunma Durumu:** Buluntunun üzerinde aşınma izi sağ tarafta üst kısımda yer alır. Yüzeyde birçok çatlak çizgisi mevcuttur.
