**DOKUZ EYLÜL ÜNİVERSİTESİ**  
**SOSYAL BİLİMLER ENSTİTÜSÜ**  
**ARKEOLOJİ ANABİLİM DALI**  
**KLASİK ARKEOLOJİ PROGRAMI**  
**YÜKSEK LİSANS TEZİ**

**HADRIANOUPOLİS VE ÇEVRESİ GEÇ ANTİK -  
ERKEN BİZANS MİMARİ PLASTİK ÖRNEKLERİ**

2011

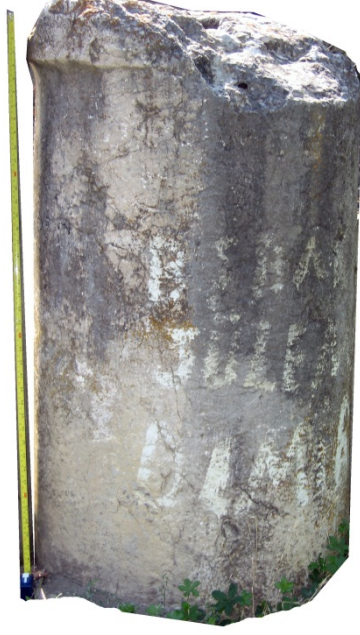
**Katalog No:** 184.

**Özellikleri ve Tanımlaması:** Sütun parçası İ.S. 5. ve 6. yy.'lara tarihlenen örnekleri andırmaktadır. Düz, pürüssüz bir yüzeye sahiptir. Sütun profilinden kırılmış gibi gözükmektedir.

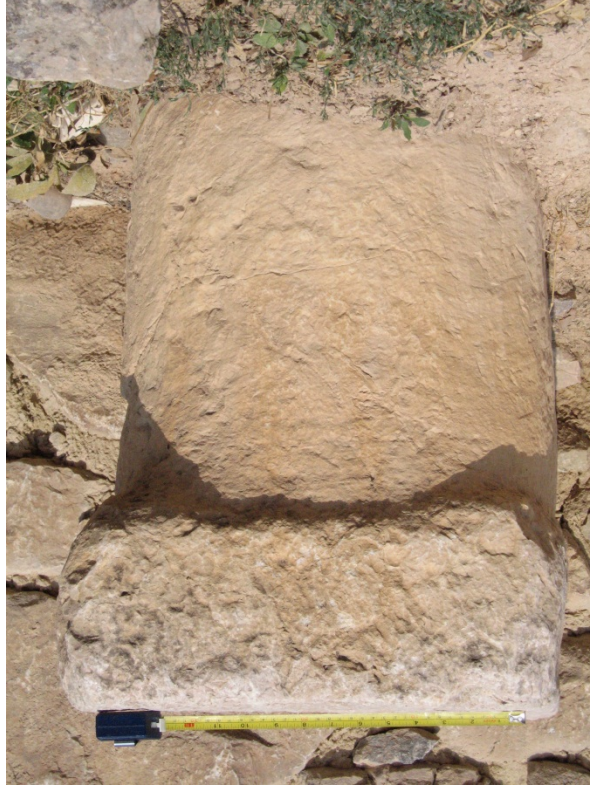
**Katalog No:** 185.

**Özellikleri ve Tanımlaması:** Yüzeyi pürüssüzdür. Sağ tarafında belirgin olan kalın profilden sütunun alt kısmının yukarıda kaldığı anlaşılmaktadır.

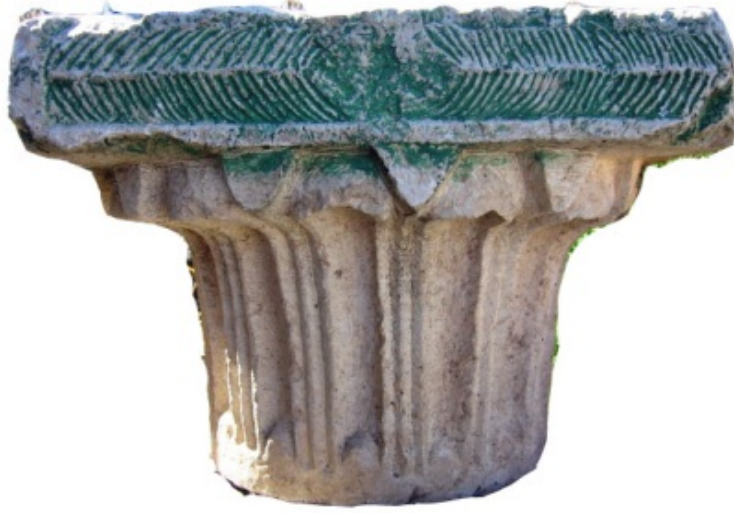
**Katalog No:** 186.

**Özellikleri ve Tanımlaması:** Kalın *pilinthus*un üzerinde sütun hemen başlamaktadır. *Torus* kısmı yoktur. Pedestalin üzerinde yazıt bulunmamaktadır.

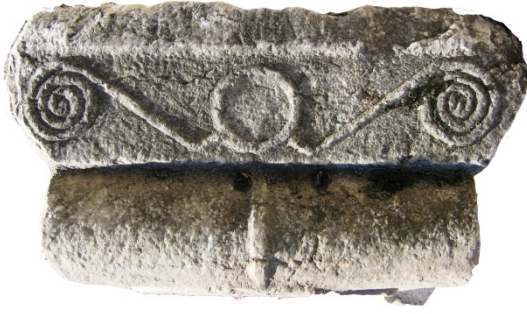
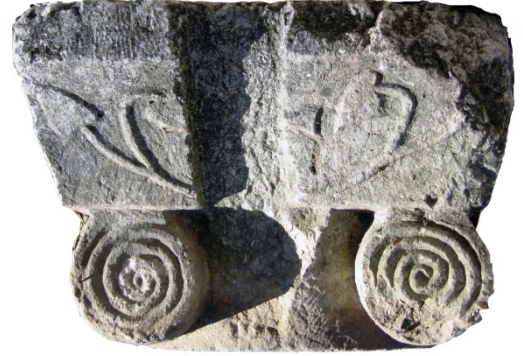
**Katalog No:** 187.

**Özellikleri ve Tanımlaması:** Abaküs'ü üzerinde yer alan balık kılıcı motifinin aynısını Katalog No:22'de de görmekteyiz, bu yüzden Kilise A'da bulunan abaküs parçasının bütün hali olduğunu söylemek mümkündür. Abaküs'ün ortasında baklava şeklinde boş bir alan bırakılmıştır. Gövde kısmı *godron* motifi ile bezelidir. Genelde gövde ve abaküs kısmı arasında yer alan profil alan bu başlıkta yiv yaprakları ve onların arasında yer alan ters üçgenler ile doldurulmuştur. Yivlerin arasında yine küçük dişler yer almaktadır.

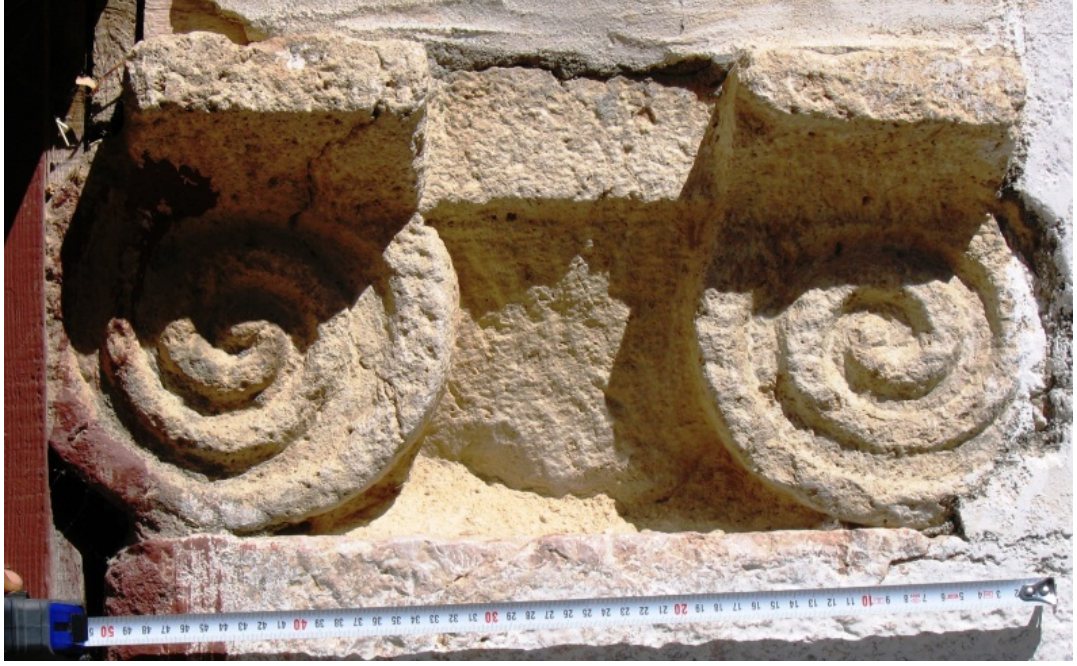
**Katalog No:** 188.

Hadrianoupolis antik kentinin 15 km doğusunda yer alan Boncuklar köyünde, bir evin duvarında devşirme malzeme olarak kullanılan ikinci İonik impost başlık devşirildiği için özellikle impost kısmı oldukça hasar görmüştür (**Kat.No.188**). Geniş sarmallı volütlere sahip olan başlık İ.S. 6.yy.'a tarihlenmektedir. Volütlerin üzerinde yer alan çıkıntılar döneme hakim olan başlık tipleri düşünüldüğünde oldukça ilginçtir. Başlık evin bahçesinin giriş kısmında, kapının hemen yanında yer almaktadır, konumundan dolayı volütlü bölümün *pilvinus* kısmı da açıkça görülmektedir. Başlığın *pilvinus*'unda herhangi bir bezeme yer almamaktadır, sert yerel kireçtaşıdan üretilen başlığın impost'u *pilvinus* bölümünden daha iyi anlaşılmaktadır. Başlıkların çeşitliliği yayılım alanında da kendisini göstermektedir.

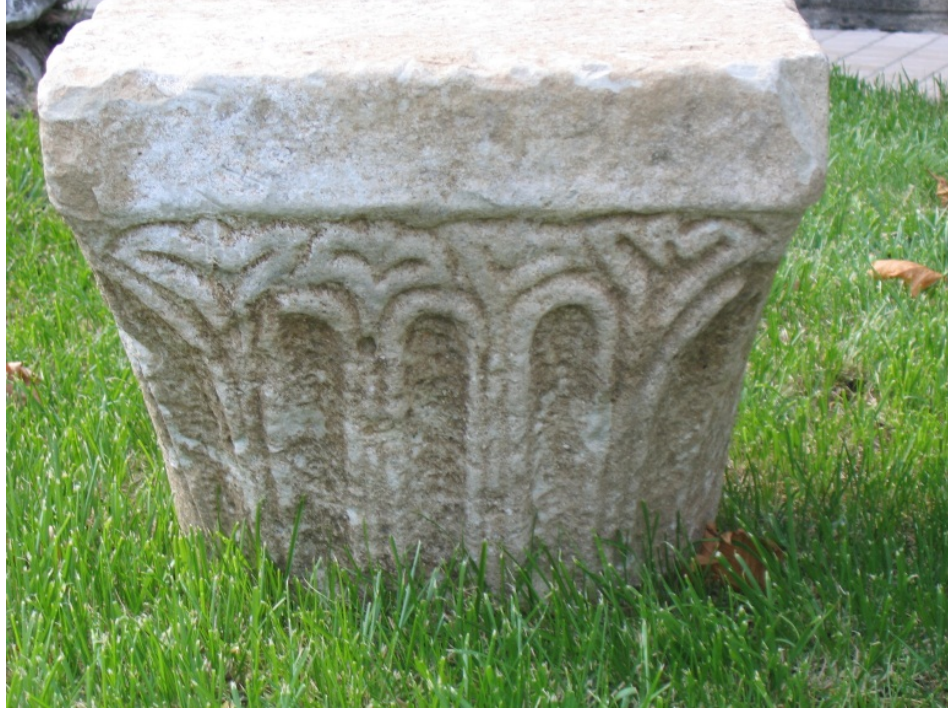
**Katalog No:** 189.

**Özellikleri ve Tanımlaması:** İonik impost tipi başlığın impost bölümü oldukça hasar görmüştür. Volütlerin üzerinde çıkıntı bırakılacak şekilde yeniden yapılandırılan başlığın *pilvinus* kısmında bezeme yer almamaktadır. Volütlerin sarmalları gevşektir.

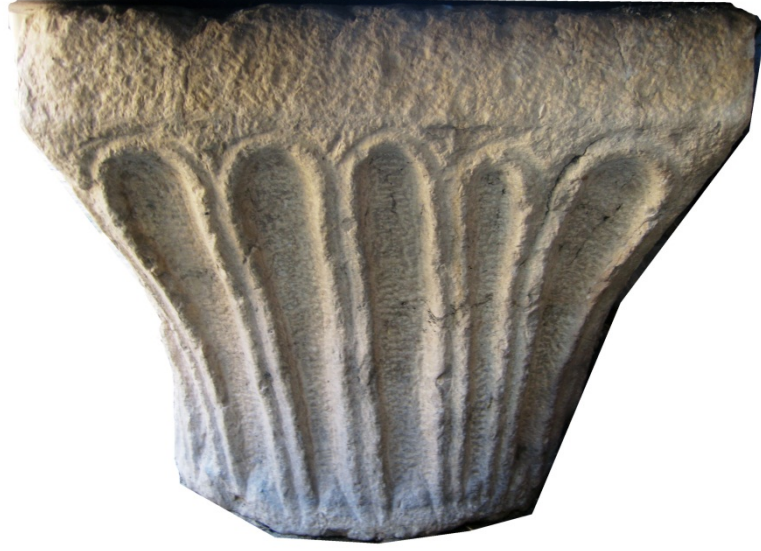
**Katalog No:** 190.

**Özellikleri ve Tanımlaması:** Üzerinde dil motifi yer alan başlıkğın abaküs ile gövde kısmı arasında kalan bölümde, her bir yivin arasında sivilize akantus yaprağı bezemesi yer almaktadır. Gövde kısmı kadeh şeklinden ziyade kare formu andırmaktadır. Gövdenin hatları yuvarlak değil, köşelidir. Bu yüzden yanlara denk gelen yivler ve akantuslar forma uydurulmak için daha geniş biçimde bezenmişlerdir. Abaküs kısmı daraltılıp gövde formuna uydurulmuştur, yani gövdenin üstünde yanlara doğru çıkıntı yapmaz.

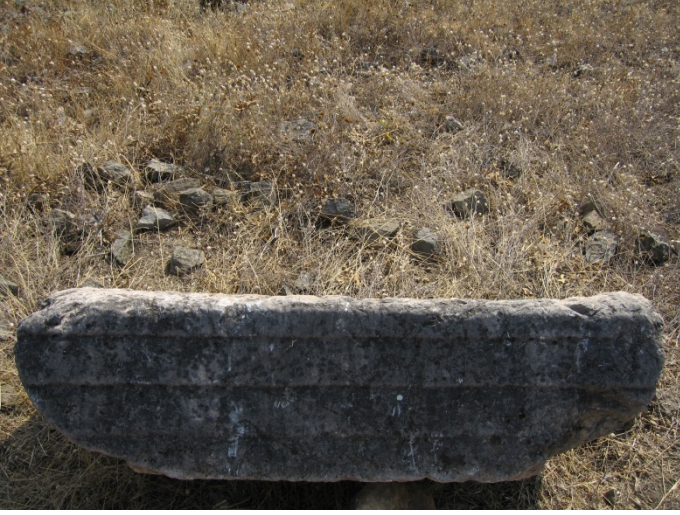
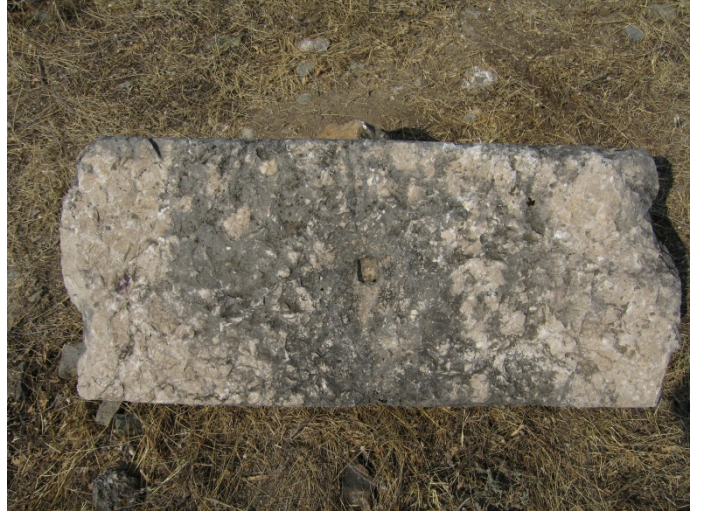
**Katalog No:** 191.

**Özellikleri ve Tanımlaması:** Bezemesiz bir abaküs'ü vardır, abaküs kenarlardan çıkıntı yapmaz, abaküs'ün altından hemen dil yivleri yer almaktadır. Yivlerin arasında, alt kısımda üçgen dişler yer almaktadır. Gövdesi bir önceki başlık ile kıyaslandığında kadeh formundadır. Kenarlara denk gelen yivlerin formu diğerlerinden daha yaygındır. Başlık muhtemelen Hadrianoupolis'ten alınmadır.

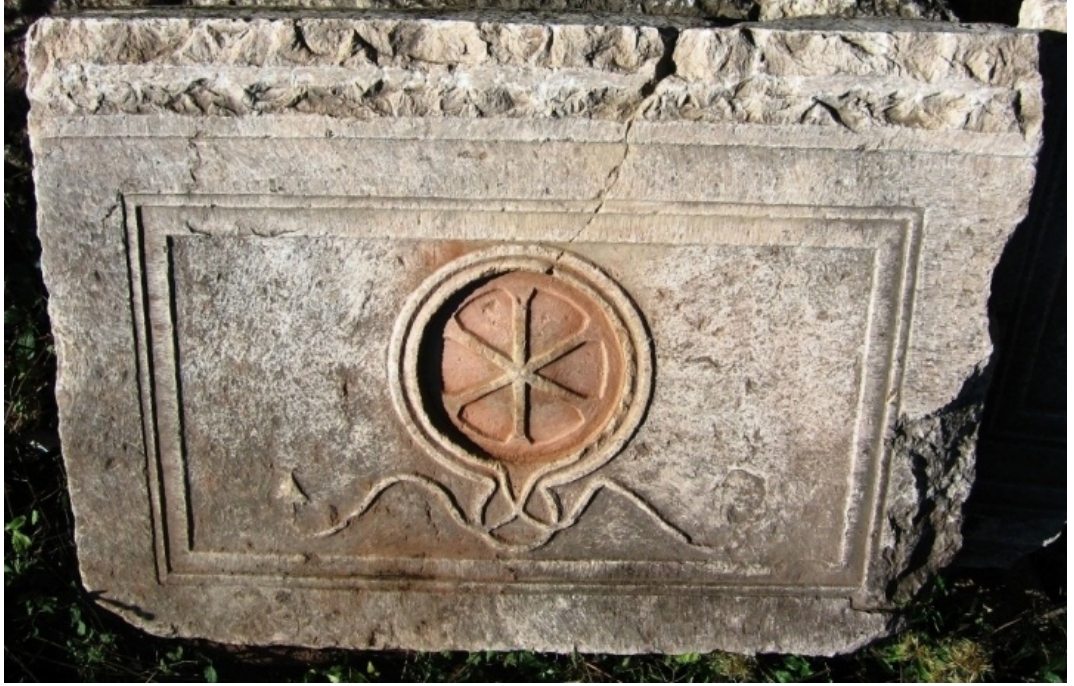
**Katalog No:** 192.

**Özellikleri ve Tanımlaması:** Daha önce muhtemelen bir üst yapı elemanı olarak kullanılan blok İ.S. 8. yy.'da devşirilerek başlık formuna getirilmiştir. Görsellikten çok fonksiyona önem verildiğini, üzerinde yer alan 4 sıra *fascia*'nın kazınmadan bırakılmış olması göstermektedir. İ.S. 8. yy.'da Kimistene'de görülen hareketlilik ile doğru orantılı olarak başlığın bu tarihte yeniden çifte sütun başlığı olarak şekillendirildiğini düşünmekteyim. Sağdan ve soldan her iki kenarında yuvarlatılmış olduğu gözlemlenir. Yuvarlatılmış kenarlarda herhangi *liturjik* bezemeye rastlanmaz.

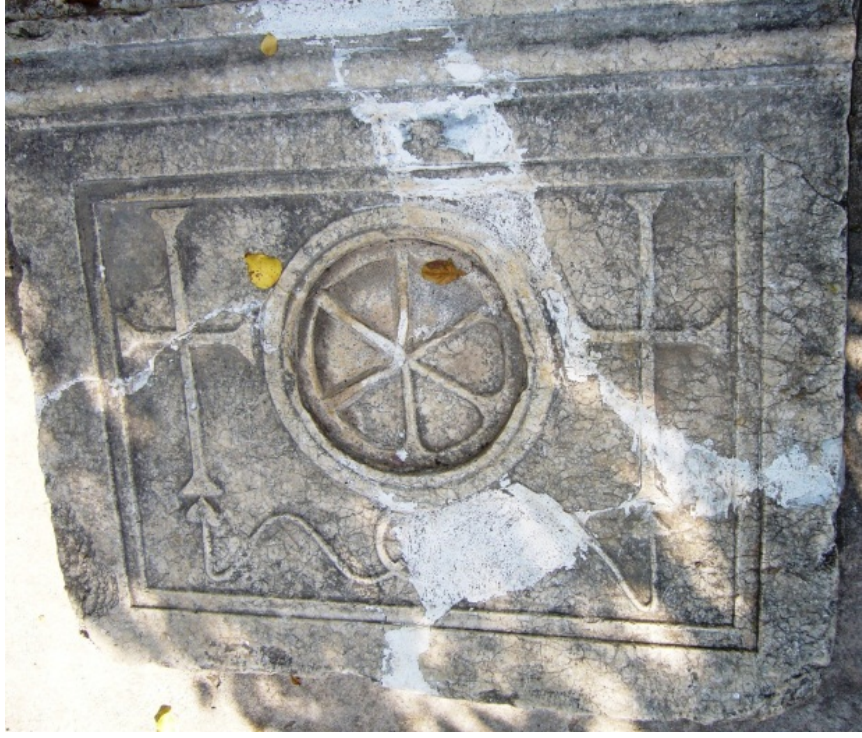
**Katalog No:** 193.

**Özellikleri ve Tanımlaması:** Korkuluk levhası üzerinde dikdörtgen bir çerçeve yer almaktadır. Çerçevenin içinde görülen ikonografi tipik İ.S. 6. yy.' ikonografisidir. Ortada bulunan madalyonun her iki yanında Latin tipi haç yer alır. Haçların alt kollarına madalyonun altından doğan sarmaşık dalları uzanmaktadır. Haslı'da bulunan levha üzerindeki haçlar kazınmıştır.

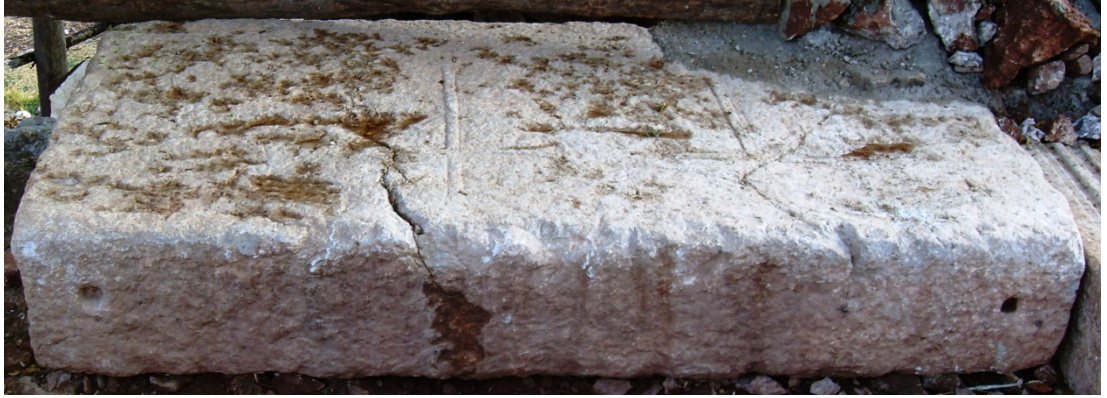
**Katalog No:** 194.

**Özellikleri ve Tanımlaması:** Haçların kazınmadan, tam olarak bulunduğu ender örneklerden birisidir. Madalyon bezemesinin her iki yanında kolları üçgen şeklinde kapanan Latin tipi haçlar yer almaktadır. Ortada yer alan madalyonun içinde altı kollu haç betimlemesi bulunur. Haçların kolları kapanarak üçgen alanlar oluşturmaktadır. Fakat kolların yarısı açılı hatlar ile kapanırken, yarısı yuvarlak hatlara sahiptir. Bu bize levhanın bitmemiş olabileceğini düşündürmektedir.

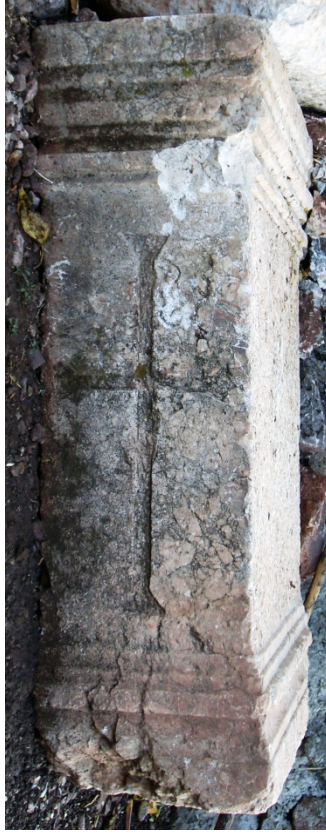
**Katalog No:** 195.

**Özellikleri ve Tanımlaması:** *Templon* korkuluk levhası üzerinde yer alan betimleme diğer örneklerden farklıdır. Kenarlarda iki adet Latin haçı yer almasına rağmen ortada madalyon görünmemektedir. Literatürünün diğerleri ile aynı verilmesi fonksiyon ve haç tipinin benzerliği gözetilerek yapılmıştır. Üst kısmında iki adet kenet deliği yer almaktadır.

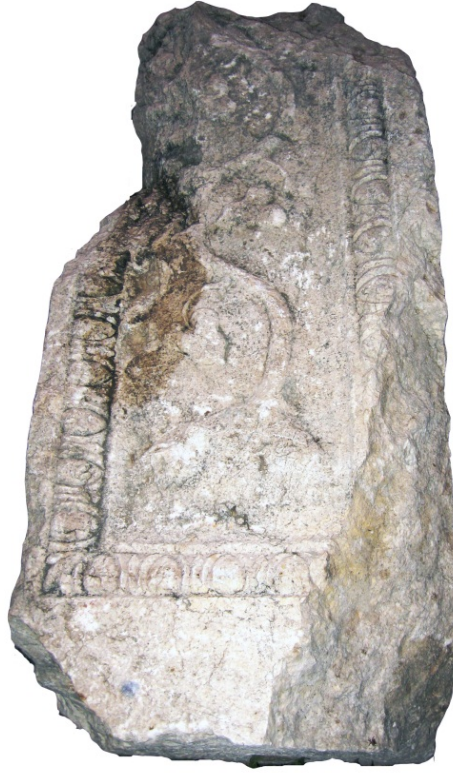
**Katalog No:** 196.

**Özellikleri ve Tanımlaması:** Kaide, tipoloji olarak üzerine çifte sütun oturtulanlardandır, paye şekil itibariyle galerilerde kullanıma daha uygundur. Üzerinde kollarının ucu üçgen şeklinde kapanan Latin tipi haç bezemesi vardır. Haç betimlemesi sadece ön yüzde bulunmaktadır. Haç betimlemesinin altında ve üstünde yer alan profiller payenin dört yanını çevrelemektedir. Bu durum bize dört yanınında açık olma ihtimalinin fazla olduğunu göstermektedir.

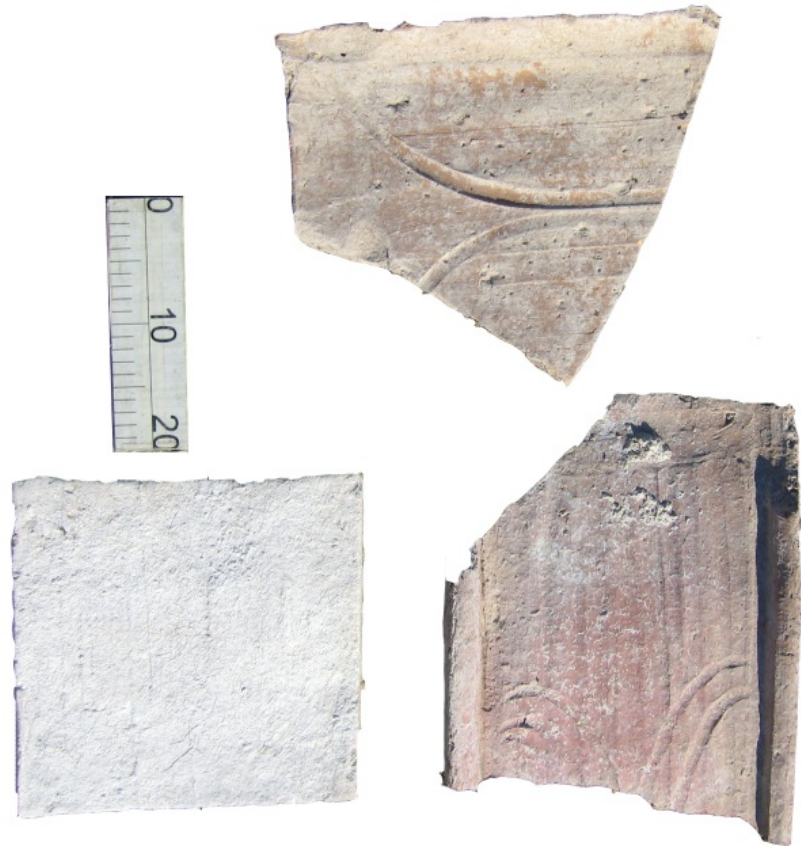
**Katalog No:** 198.a-c.

**Özellikleri ve Tanımlaması:** Çift yöne meyilli lahitin dar yüzünde yer alan üçgen alınlığın ortasında bir madalyon bulunmaktadır ve madalyonun içinde kabartma tekniği ile yapılmış haç bezemesi yer alır. Köşelerde bulunması gereken akroterleri kırıktır. Muhtemelen dikdörtgen bir tekneye sahiptir. Madalyon ve içinde yer alan haç tahribe uğramıştır, bu yüzden herhangi bir süslemeye sahip olup olmadıklarını söylemek zordur.

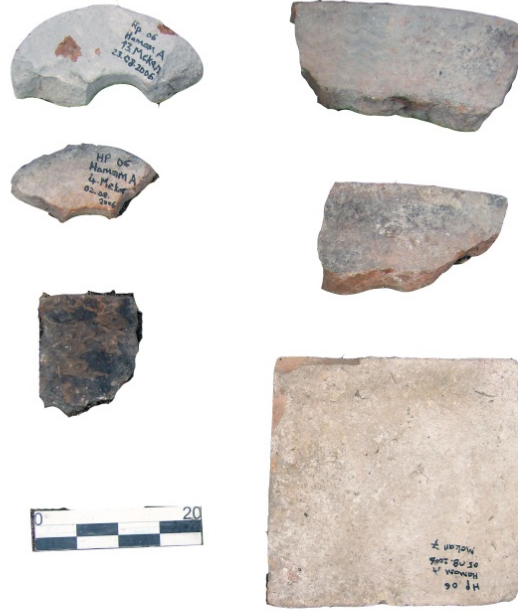
**Katalog No:** 199.a-f

**Özellikleri ve Tanımlaması:** Kapama kiremitlerini üzerinde geometrik çizgiler yer almaktadır. Kenarları suyun akışına yön vermek için yükseltilmiştir.

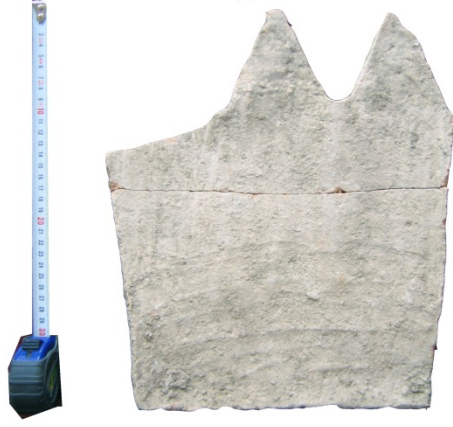
**Katalog No:** 200.

**Özellikleri ve Tanımlaması:** Pişmiş toprak buluntular ekler bölümünde yer almaktadır. Hamamdan gelen pişmiş toprak buluntulardan yarım daire formunda olanların fonksiyonu bilinmemektedir.

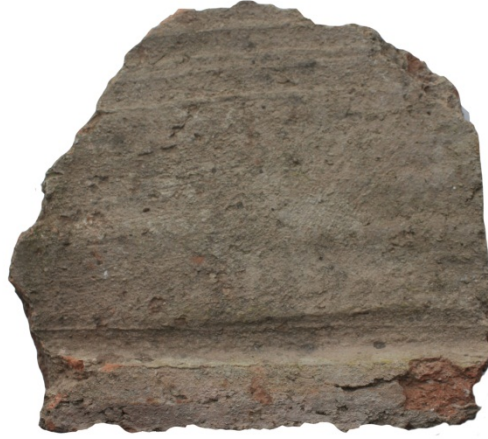
**Katalog No:** 201.

**Özellikleri ve Tanımlaması:** Pişmiş toprak levhanın üzerinde üçgene benzeyen iki çıkıntı yer almaktadır, üçüncü çıkıntı kırıktır.

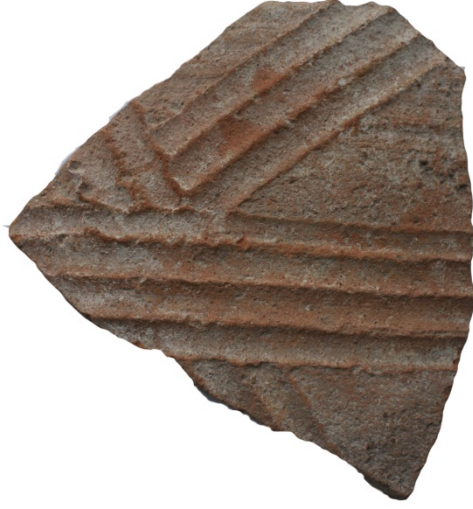
**Katalog No:** 202.

**Özellikleri ve Tanımlaması:** Kapama kiremi, üzerinde bir kanal bulunmaktadır.

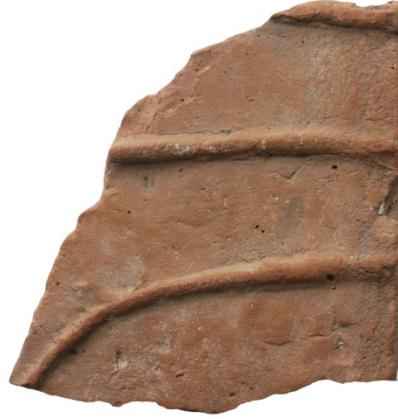
**Katalog No:** 203.

**Özellikleri ve Tanımlaması:** Üzerinde geometrik şekiller bulunan düz kiremit parçasının fonksiyonunun kapama kiremidi olduğu düşünülmektedir. Görselliğin yanı sıra yivlerin su akışını yönlendirmede fonksiyonuda bulunmaktadır.

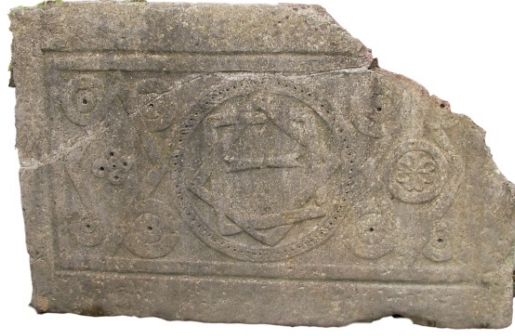
**Katalog No:** 208.

**Özellikleri ve Tanımlaması:** Orta Bizans dönemine tarihlenen korkuluk levhası üzerinde dikdörtgen bir çerçeve yer almaktadır. Çerçevenin ortasında yer alan madalyonun içinde kolları eşit olan, Yunan tipi haç bezemesi yer alır, haç kollarının uçları U biçimindedir. Madalyonun her iki yanında paralel kenarlı, eşkenar dörtgen motifi bulunmaktadır, eşkenar dörtgenlerin her bir kenarı antoraklı, düğümlü bezemeler ile dekore edilmiştir. Solda yer alan dörtgenin içinde haç betimlemesi, sağdakinde ise rozet betimlemesi vardır. Ortada yer alan madalyonun etrafı guillosh bezemesi ile dekore edilmiştir. Alçak kabartmadan yapılan bezemeler yine alçak kabartmadan yapılmış dikdörtgen bir çerçeve içinde yer alırlar. Levha üzerinde yer alan palmet, rozet, eş kenar dörtgen gibi dekoratif unsurlar Sasani kökenlidir.

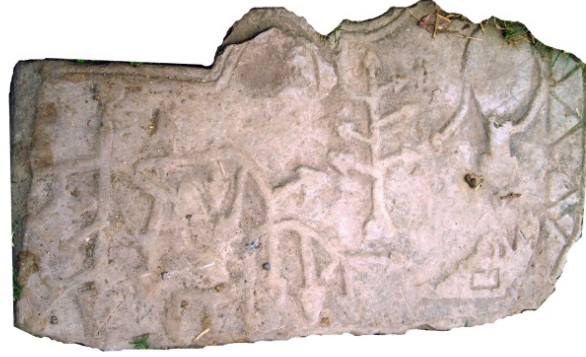
**Katalog No:** 209.

**Özellikleri ve Tanımlaması:** Orta Bizans dönemine tarihlenen korkuluk levhası üzerinde kabartma tekniği ile yapılmış dikdörtgen bir çerçeve yer almaktadır. Çerçevenin ortasında guillosh bezemesi ile dekore edilmiş bir madalyon yer alır, madalyonun içinde, iç içe geçmiş iki adet paralel kenarlı eşkenar dörtgenler yer almaktadır. Latin tipi haç bu eşkenar dörtgenlerin ortasında bulunur. Haçın uç kısımları U biçimindedir. Madalyonun her iki yanında yer alan paralel kenarlı eşkenar dörtgenlerin etrafı antoraklı, düğümlü bezemeler ile dekore edilmiştir. Sağ tarafta yer alan eş kenar dörtgenin ortasında rozet motifi bulunmaktadır. Levha Sasani kökenli bezemelerden olan yonca, rozet ve eş kenar dörtgenler ile dekore edilmiştir.
