**EGE'DE KIRSAL MİMARİ ARAŞTIRMALARI
(MANİSA KAYACIK ÖRNEĞİ)**

**Dokuz Eylül Üniversitesi Fen Bilimleri Enstitüsü
Yüksek Lisans Tezi
Mimarlık Bölümü, Restorasyon Anabilim Dalı**

Göze BAYRAM

**Ağustos, 2012
İZMİR**

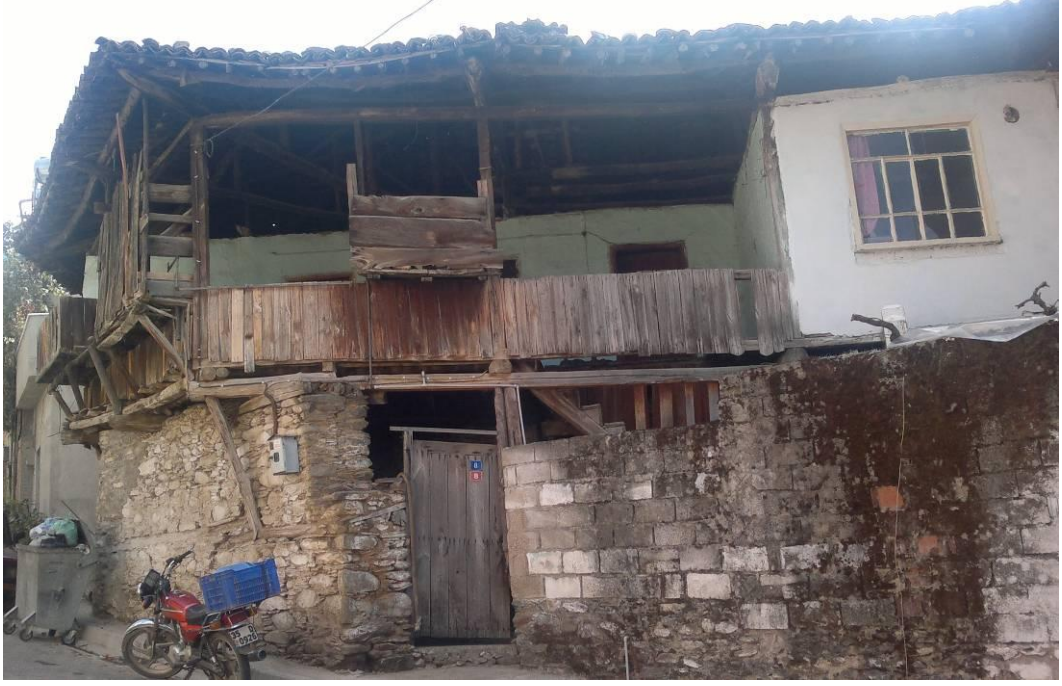
Şekil 2.12 Ödemiş-Bademli’de açık dış sofalı konut örneği

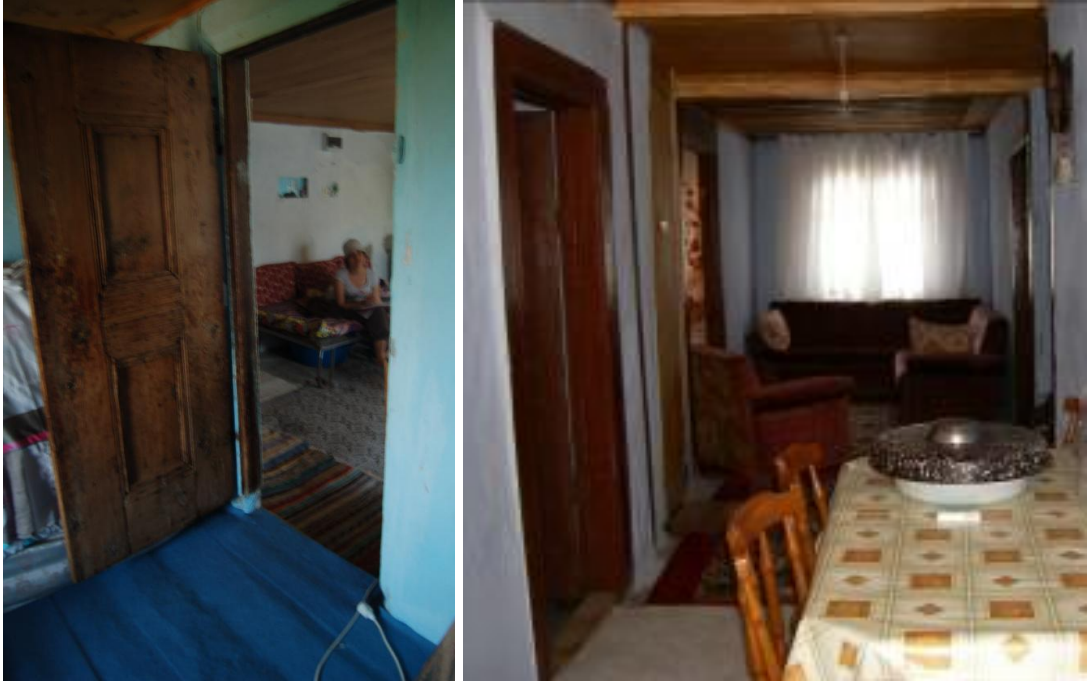
Dış etkilere karşı korunaklı yapılan iç kesimlerdeki yapılarda iç sofalı konut tipleri bulunmaktadır. Bu tipte sofanın iki yanında oda sıralıdır. İhtiyaca göre, yan sofa, eyvan ve merdiven sofası eklenerek genişletme yapılmaktadır. Dış sofalı konutlara göre daha az yer kapladığı için kırsaldan daha çok kent yaşamında görülmektedir. İç sofalı konutların, dış çevre ve avluyla ilişkileri dış sofalı yapılara göre daha azdır (Eldem, 1968).

Şekil 2.13 Balıkesir-Gönen Pehlivanhocaköyü’nde iç sofalı konut örnekleri (Çorapçioğlu ve diğer., 2010)

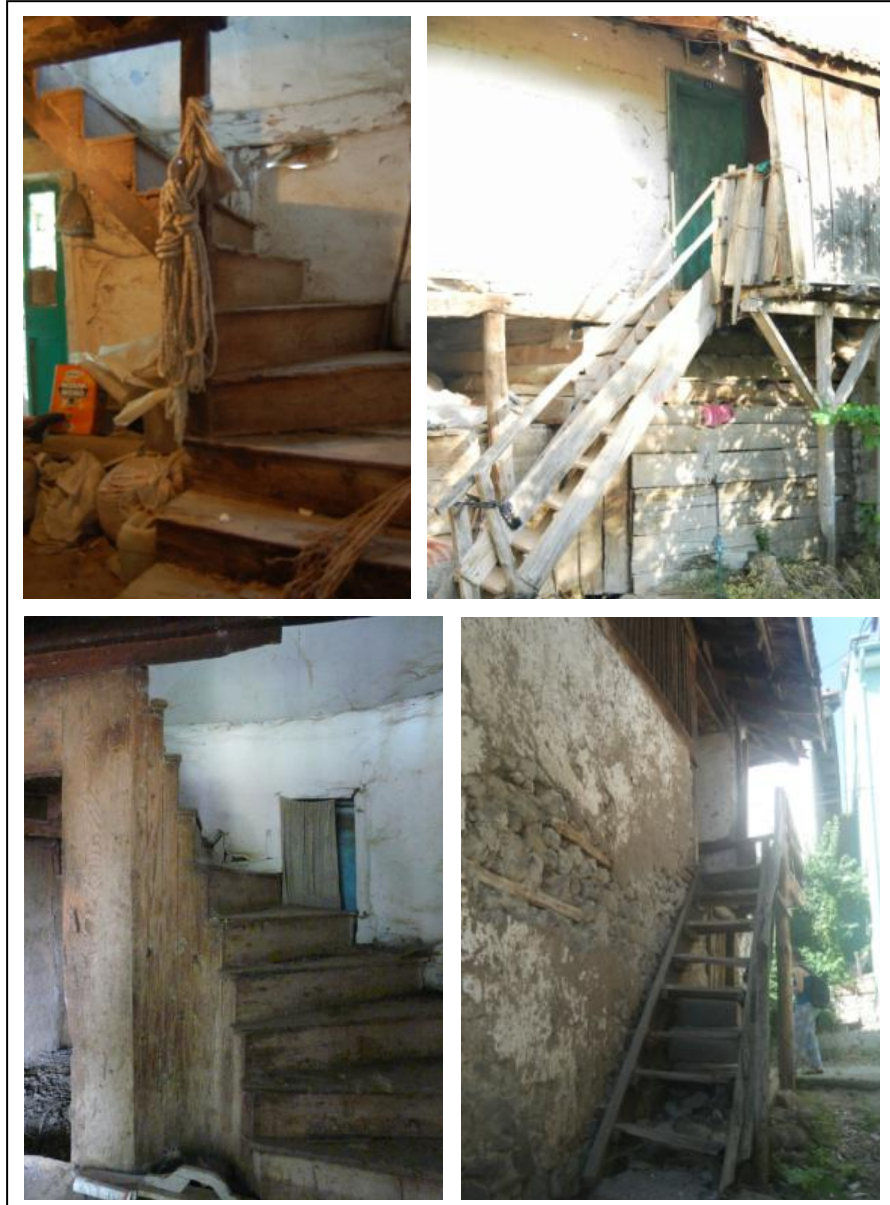
Katlar arası ulaşımı sağlayan düşey sirkülasyon elemanı olan merdivenler Türk Evi'nde ahşaptan yapılmış olup, ilk basamakları yapıyı sudan korumak amacıyla taştan olabilmektedir. Ege kırsalında sofaya açılan merdiven, genelde ahşap bir kapakla örtülmektedir. Böylece, normalde açık bulunan kapak, alt kat ile üst katı istenildiğinde tamamen kopartarak, konutu güvenlik açısından geceleri daha korunaklı hale getirmekte, ayrıca, üst kat döşemesindeki yırtık kapak kapatıldığında görülmemektedir.

Şekil 2.16 Balıkesir kırsalından merdiven örnekleri (Çorapçıoğlu ve diğer., 2010)

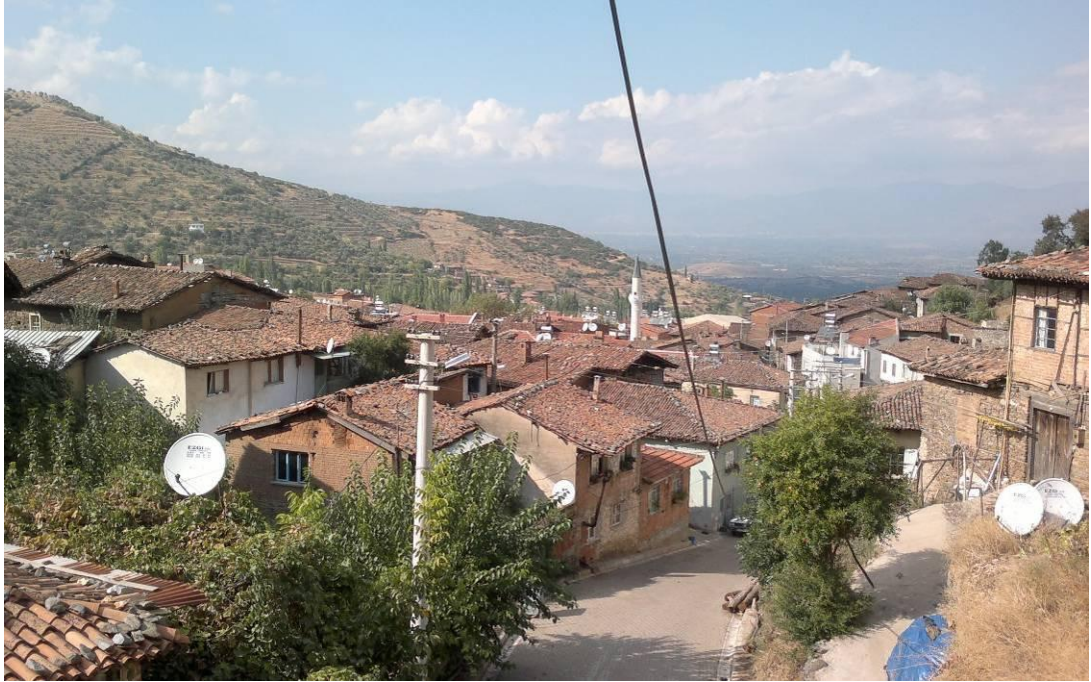
Ege kırsalında konutlar genellikle iki kattan oluşmakta, zemin kat yerine göre; depo, arabalık, ahır, samanlık, taşlık olarak kullanılmaktadır. Birinci kat ise, yapının büyüklüğüne göre, oda sayısının arttığı yaşam katıdır.

Şekil 2.17 Ödemiş-Bademli'den bir ve iki katlı yapı örnekleri

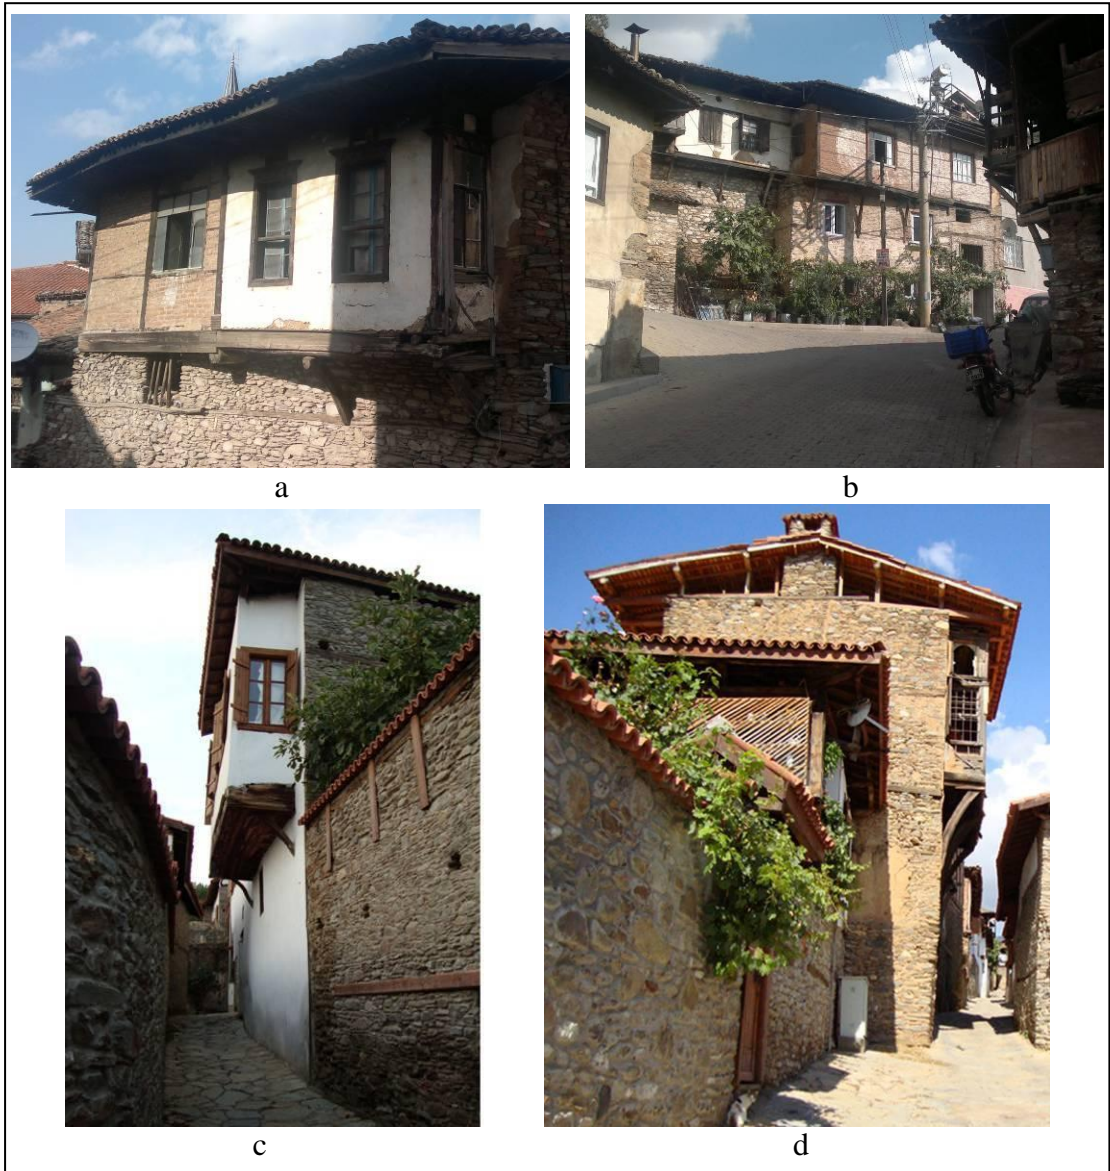
Türk Evi'nde planın işlevselliğini dış cepheye yansıtan önemli elemanlardan biri olan çıkmalar, bazen giriş üzerinde olup girişi tanımlamakta ve giriş için gölgelik alan yaratmakta, aynı zamanda yanında aynı cephe üzerindeki pencere dizilimlerine göre simetri aksı da oluşturmaktadır. Farklı malzeme ve form kullanılarak oluşturulan çıkma tipleriyle hareketlilik kazanan cephede bazen iki ayrı çıkma da görülebilmektedir.

Şekil 2.18 Ege Bölgesi kırsalından çıkma ve payanda örnekleri (a,b:Bademli, c,d:Birgi)

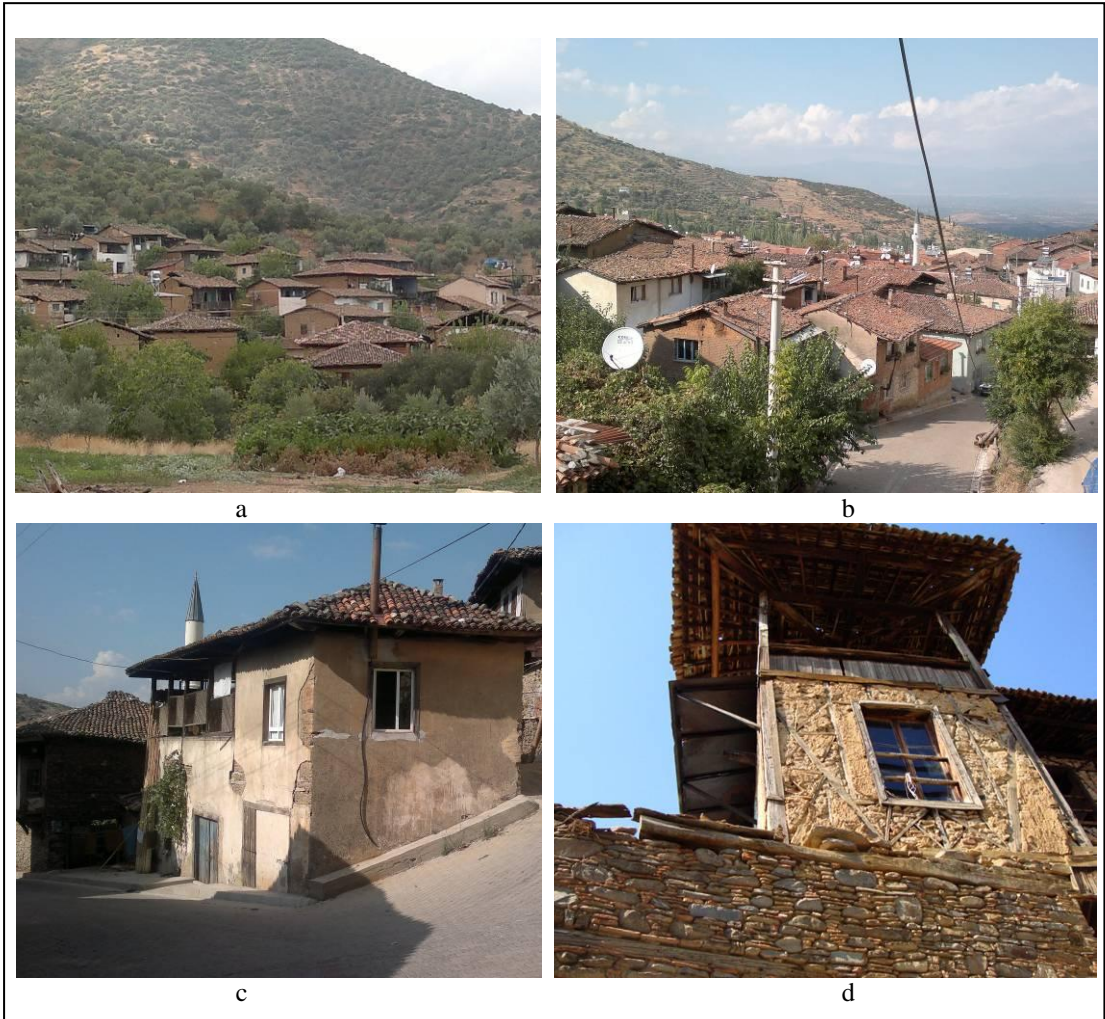
Türk Evi'nde gerek kentsel yerleşimlerde, gerekse kırsal alanlarda çatı genellikle kırma veya beşik niteliğinde olup, kaplama malzemesi yörelere göre değişiklik gösterse de, en yaygın olarak kullanılanı alaturka kiremittir. Cephe boyunca düz olabildiği gibi, girinti çıkıntıları ile cepheye hareket kazandıran düzende de olabilmektedir.

Şekil 2.9 Ege Bölgesi kırsalından çatı ve saçak örnekleri (a:Ovakent, b,c:Bademli, d:Birgi)

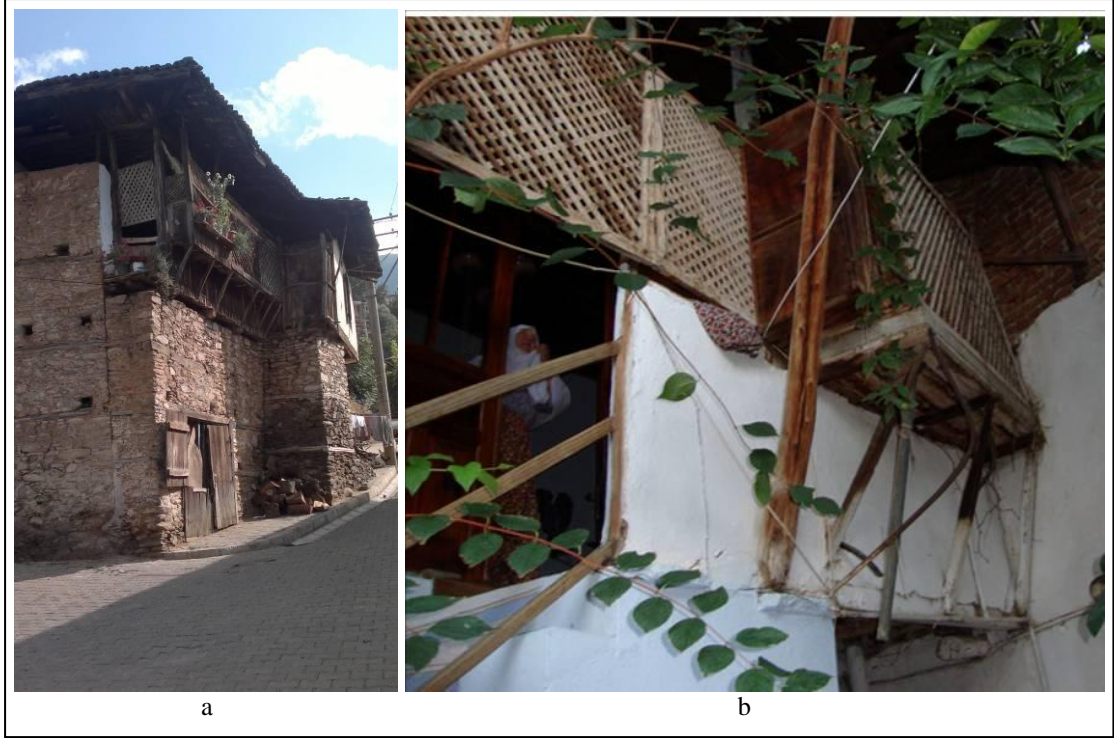
Bazı örneklerde, mahremiyeti sağlamak ve gölgelik bir mekan yaratmak için direkler arasında yer alan korkulukların üzerine ahşap kafes panolar yerleştirilerek açık sofanın dışarıdan veya komşudan görülebilmesi engellenmiştir. Söz konusu panoların bazı örneklerde kısmi bir duvar gibi yüksek tutularak, mekanın dışa kapalı duruma geldiği algılanmaktadır. Bu panolar aynı zamanda güneş kırıcı görevini de üstlenmektedir. Daha özellikli kırsal konutlarda, açık sofalı yapılarda, direkler arasının kemerleri olduğu, ayazlık, abdestlik gibi öğeleri içerdiği görülür. Bazen yemek yapmak amacıyla kullanılan ocak bölümleri de bulunmaktadır. Günün büyük bölümü sofada geçirilmekte, günlük işler burada yapılmaktadır. Bazı örneklerde soğuktan korunma amacıyla ise, ahşap dikme aralarının camekanlarla kapatıldığı, açık sofaların kapalı duruma dönüştürüldüğü görülür (Küçükerman, 2007).

Şekil 2.21 Ege Bölgesi'nde ahşap kafes pano örnekleri (a: Bademli, b: Birgi)

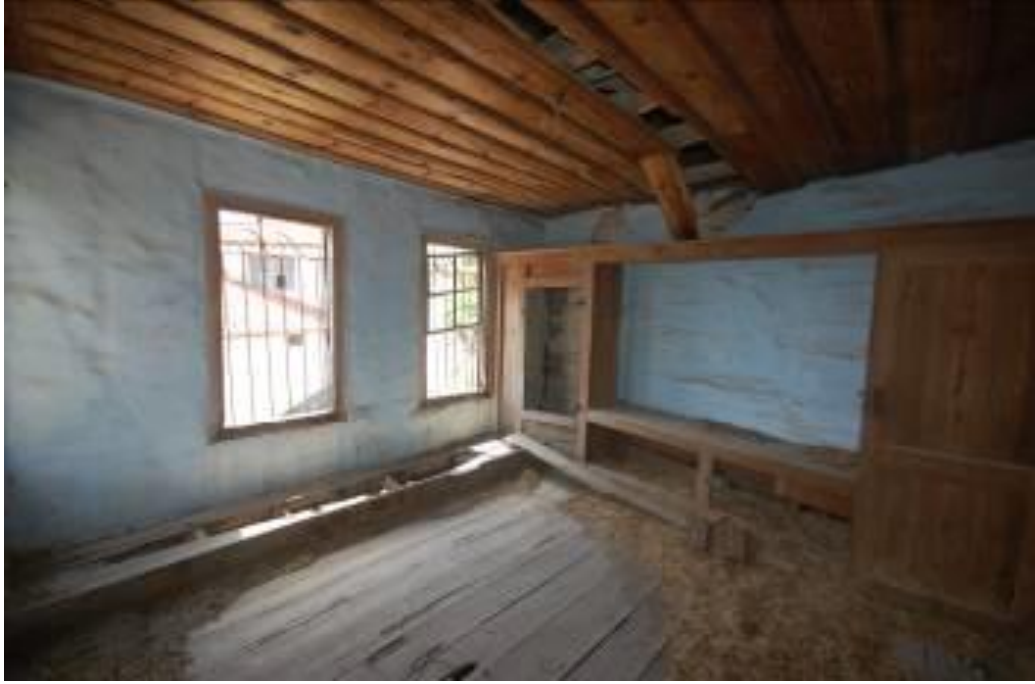
Dolabın boyutları içinde barındırdığı malzemelere ve işlevine göre optimum ölçülere sahiptir. Gerek yalın, gerekse bezeli nitelikteki dolapların belirgin özelliği, üst sınırının kişinin ayakta iken rahatlıkla ulaşabileceği bir düzeyde olmasıdır. Alçak tavanlı odalarda dolap tavana kadar kesintisiz olarak en yalın haliyle devam etmektedir. Bu tür dolaplarda süs bulunmamaktadır. Yüksek tavanlı odalarda ise, dolabın üst sınırı yine aynı kalmakta, fakat, dolabın bittiği yerden tavana kadar olan bölüm odanın özelliklerine uygun olarak şekillenmektedir. Bu tür odalardaki dolaplar değerli eşyaların sergilendiği açıklıklara sahip olup, kullanılmayan üst rafı da süslenmekte ve daha özenli yapılmış dolap kapakları bulunmaktadır (Küçükerman, 2007).

Şekil 2.23 Balıkesir Gönen-Babayaka Köyü'nden gusülhane ve yüküklü dolap örneği (Çorapçioğlu ve diğer., 2010)

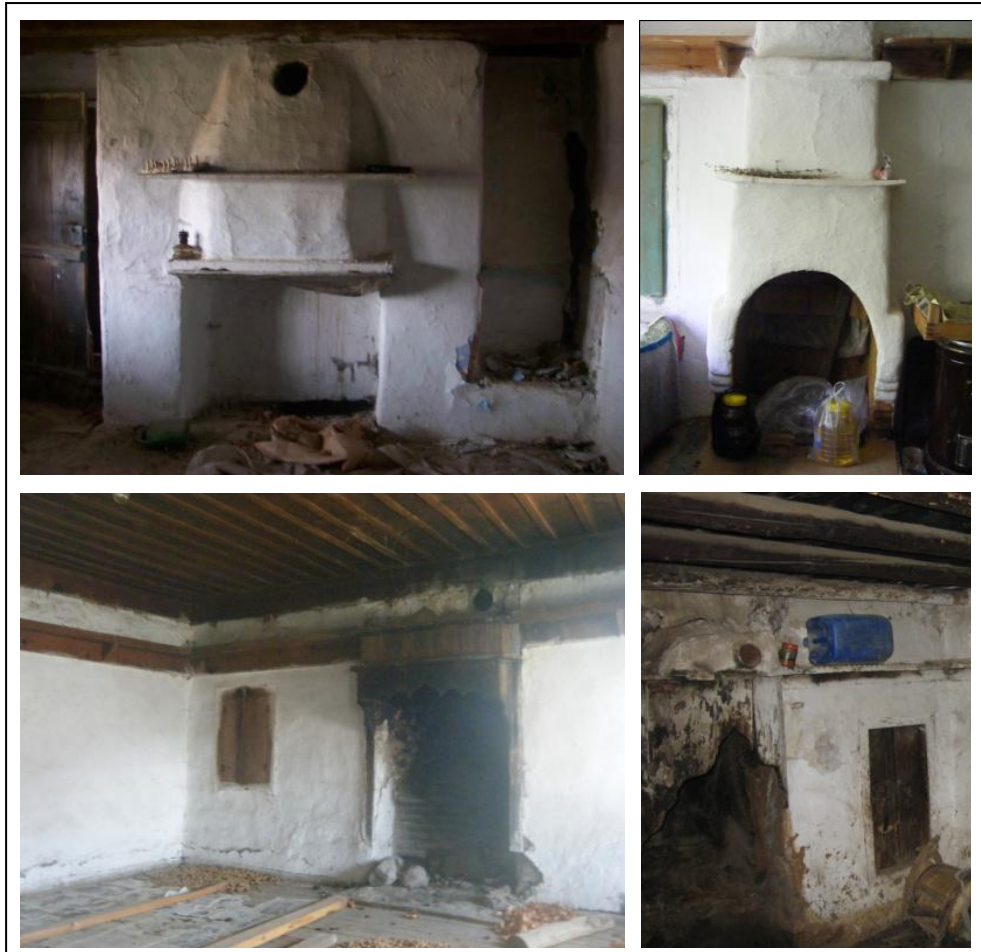
Oda içinde ısınma, yıkanma suyu ısıtma ve yemek yapma amacıyla kullanılan ocaklar, günümüzde yerini soba ve elektrikli ısıtıcılara bırakmaktadır. Avluda bulunan ocaklar ise, özellikle yaz aylarında yemek yapmak için kullanılmaktadır.

Şekil 2.28 Balıkesir kırsalından ocak örnekleri (Çorapçıoğlu ve diğer., 2010)

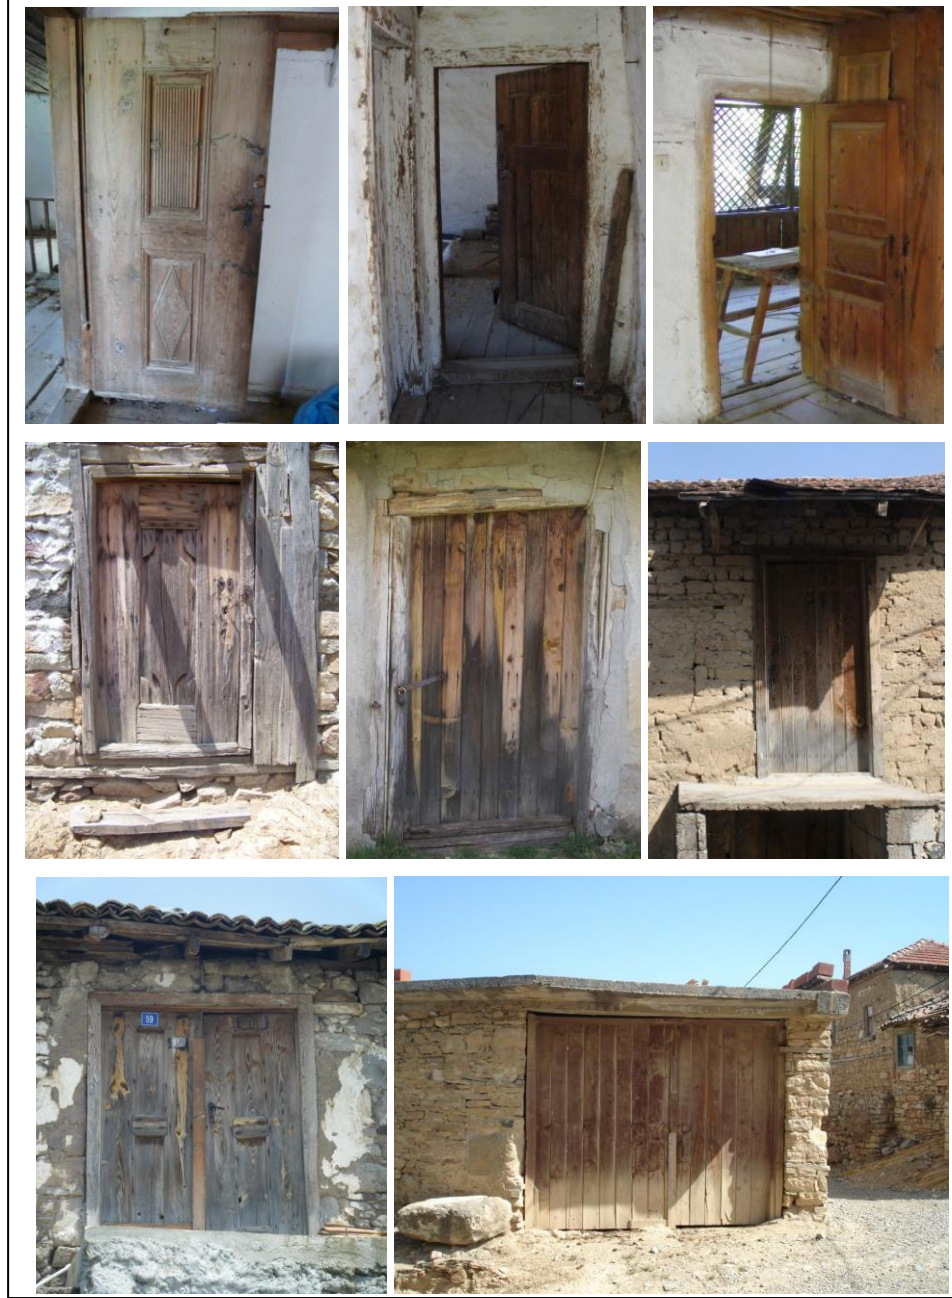
Ege kırsalındaki iç kapılar tek kanatlı, ahşap, yalın yapıda olup, genellikle kapı kasası genişliğinde eşiğe sahiptirler.

Şekil 2.30 Balıkesir kırsalından iç, giriş ve avlu kapısı örnekleri (Çorapçıoğlu ve diğer., 2010)

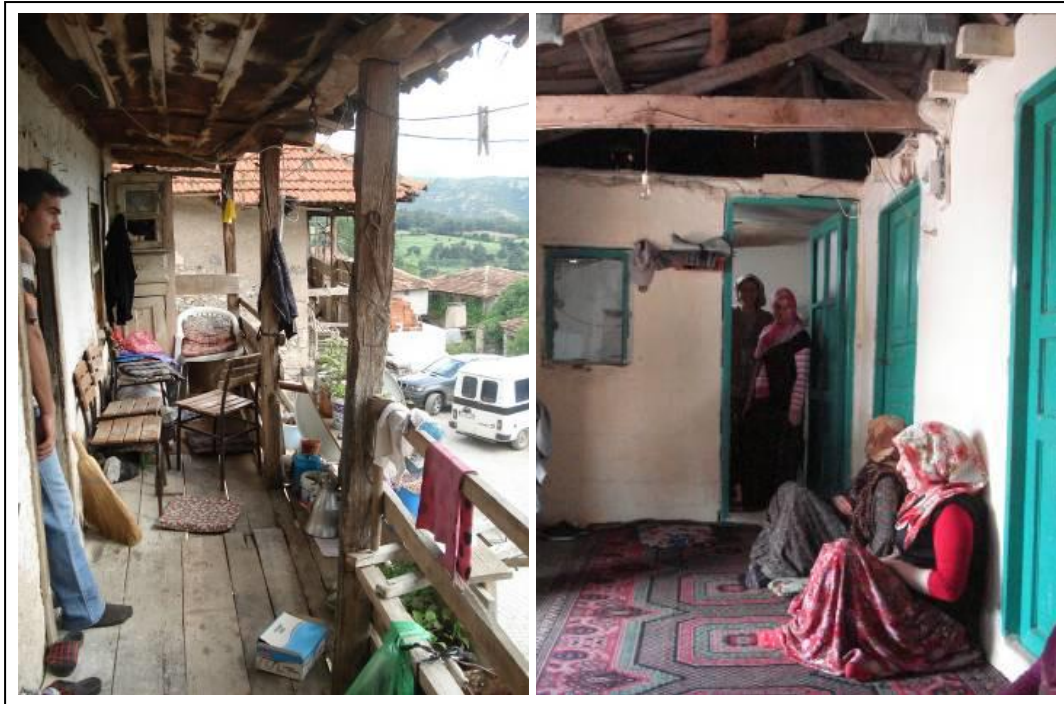
Anadolu'da Türk Evi'ndeki göçebe hayatından günümüze kuruluş ve malzeme açısından belli temel özellik ve ilkelerin değişmeden sürdüğü görülmektedir. Kırsal alanlarda döşemenin üzerinde genelde halı, hasır, kilim ve keçe gibi oldukça sade yapıda dokuma ve malzeme bulunmaktadır. Ege kırsalında yaygın olarak kullanılan ahşap döşemenin üzeri bahsedilen malzemelerle kaplandığı için yalın olarak bırakılmaktadır (Küçükerman, 2007).

Şekil 2.31 Balıkesir kırsalından iç ve dış mekan döşeme örnekleri (Çorapçioğlu ve diğer., 2010)

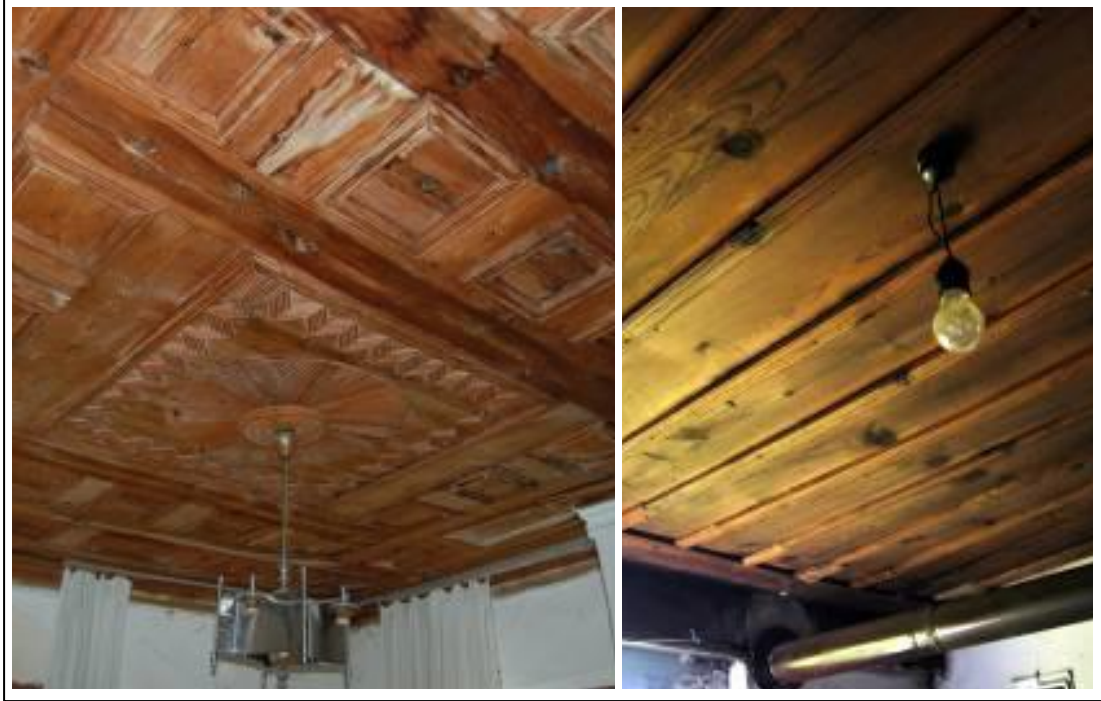
yalın yapıya sahip konutların odalarında tavan kaplaması yapılmadan, tavan kirişlemesine göre bir düzen oluşturulmaktadır.

Şekil 2.32 Balıkesir kırsalından işlemeli ve yalın ahşap tavan örnekleri (Çorapçioğlu ve diğer., 2010)

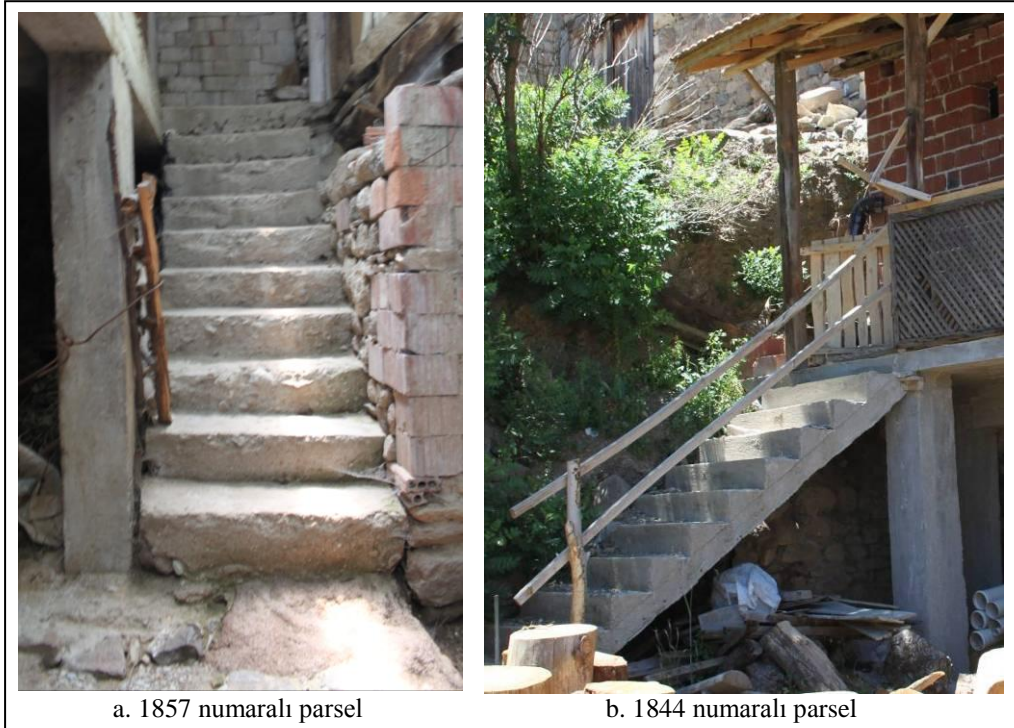
Taş merdivenler ise, avluda veya sokak cephesinde bulunmakta olup, genellikle düz kollu ve dikdörtgen basamaklıdır. Taş merdiven genişliği, yaklaşık 90-100 cm kadardır. Pafta No:23'de görülen 1847 ve 1869 numaralı parsellerdeki yapılarda olduğu gibi, bazı yapılarda korkuluk bulunmazken, bazılarında 1948 ve 1953 numaralı parsellerdeki yapılarda görüldüğü gibi özgün olmayan demir korkuluk bulunmaktadır.

Şekil 3.x Kayacık'ta beton merdiven örnekleri

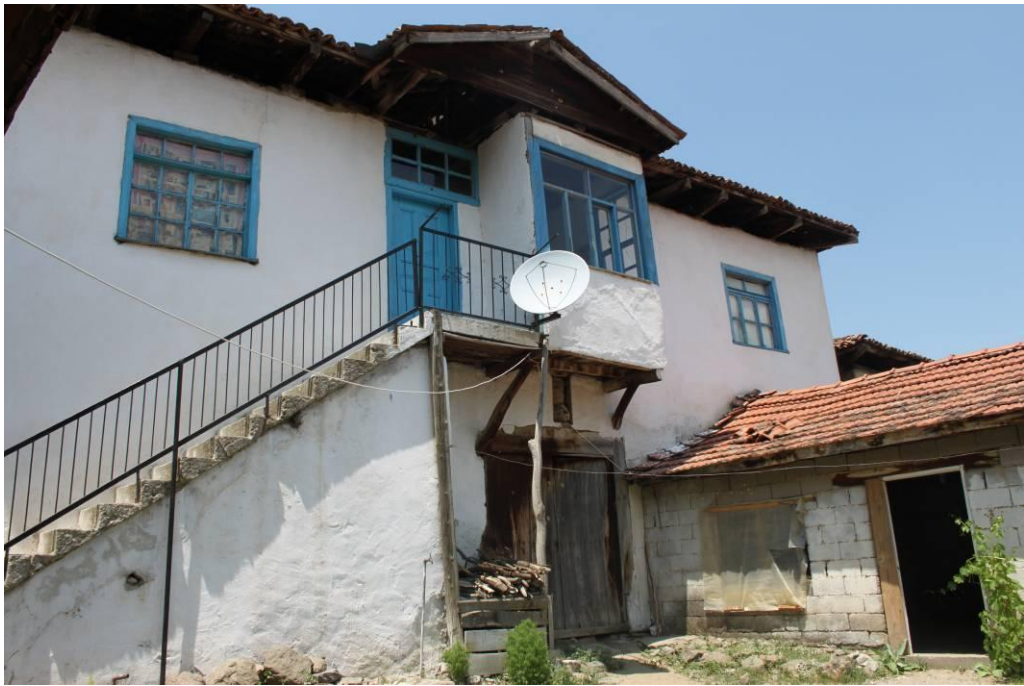
Açık ve kapalı çıkmalar konsol kirişlerle taşınmaktadır. Pafta No:24 görülen 1932 numaralı parseldeki yapıda bulunan çıkma konsol, kirişlerle taşınmakta, payandalar ile desteklenmektedir.

Şekil 3.64 1932 numaralı parselde yer alan yapıda payandalı çıkma örneği

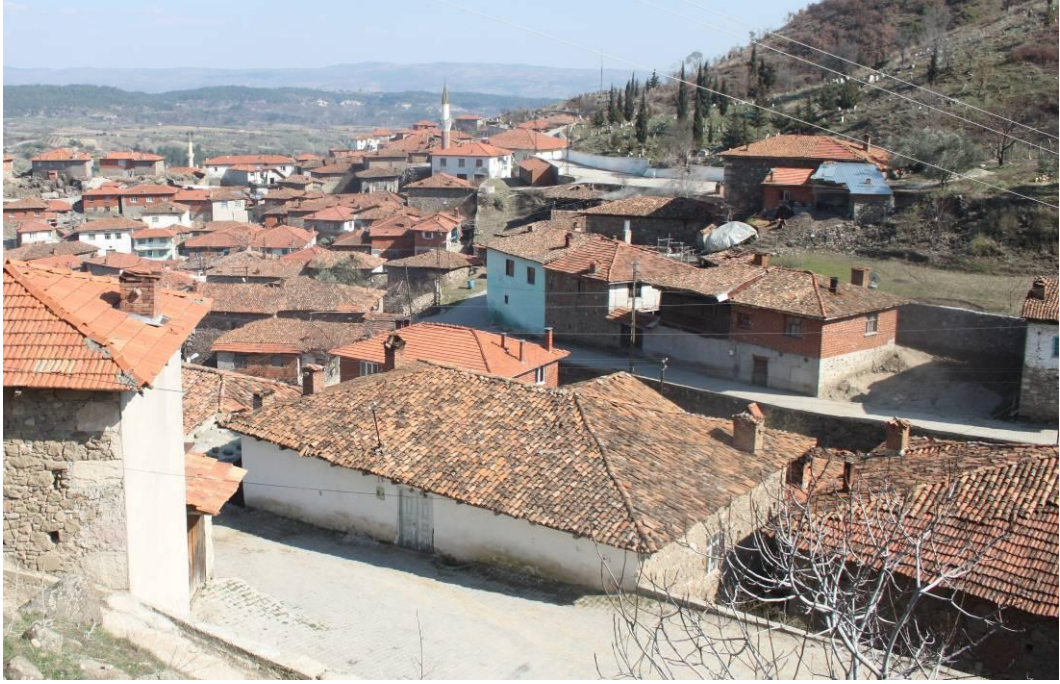
Organik yapıda sokakları, eğimli ve engebeli arazide konumlanmasıyla, Kayacık'ta çatılar, yapıların beşinci cephesini oluşturmaktadır. Çatıların %92 si kırma tipte olup, organik dokunun çatıda da sürekliliğinin sağlandığı görülmektedir. Kayacık'ta kırma çatının yanı sıra, beşik, tek eğimli çatılar da görülmektedir.

Şekil 3.67 Kayacık'ta yapıların çatılarından görünüm

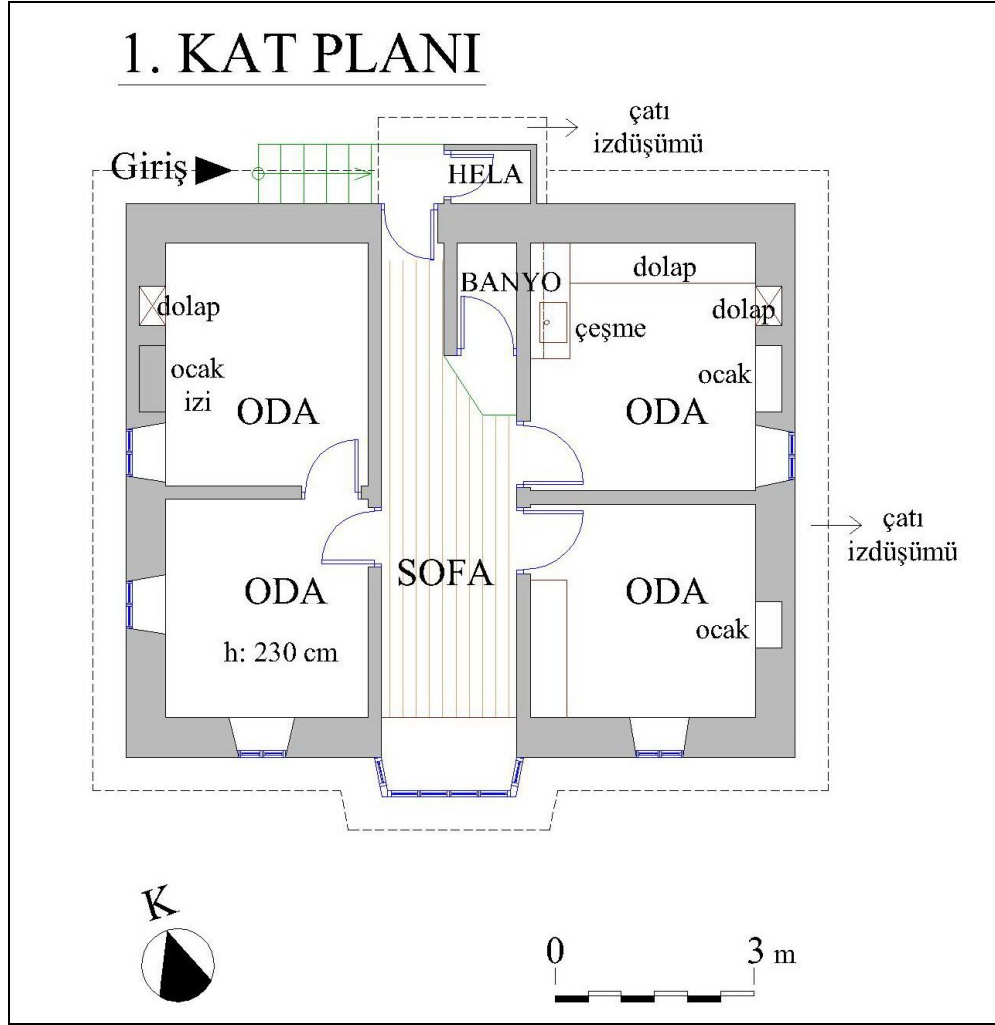
Üst katta bulunan yaşam alanı, zemin kattaki depo mekanından bağımsız olarak kullanılmaktadır. Konutun giriş kapısı sofaya açılmakta ve sofanın her iki yanında ikişer oda bulunmaktadır. Sofanın ucunda bulunan kapalı çıkma, iç mekana daha fazla ışık ve daha fazla görüş açısı sağlamaktadır.

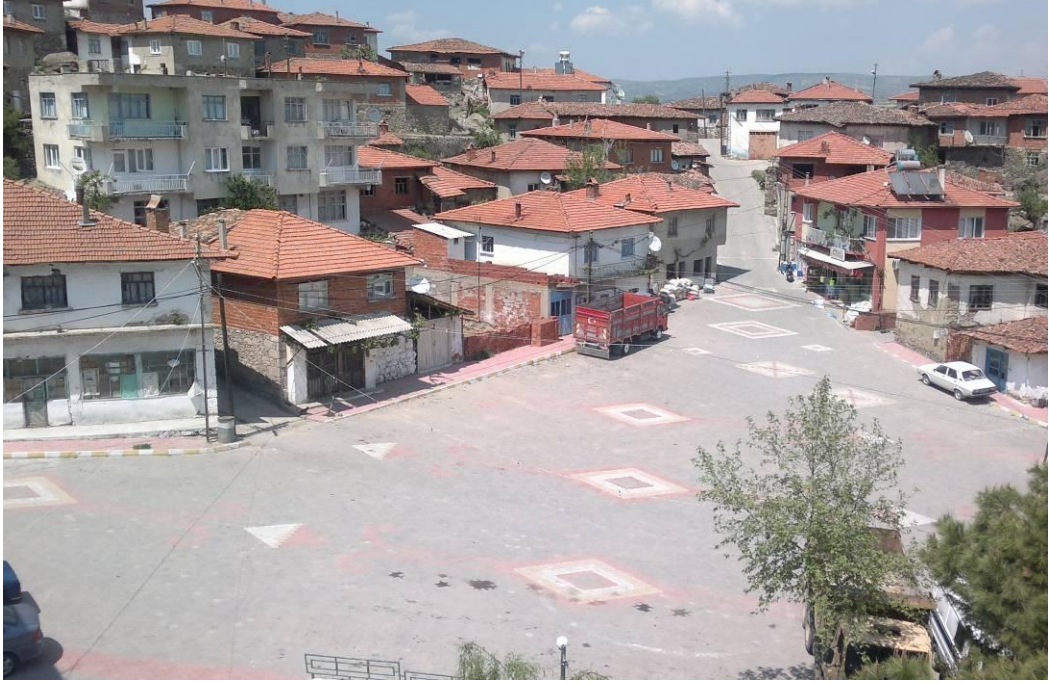
Şekil 5.1 Cumhuriyet Meydanı'nda görülen yeni betonarme yapılar
