**KORUMA POLİTİKALARI BAĞLAMINDA**  
**TARİHİ DOKULARIN YAŞAYAN KENTE**  
**ENTEGRASYONU**

**Yüksek Lisans Tezi**

**Mimarlık Bölümü, Restorasyon Anabilim Dalı**

Çalışmada; İzmir Kemeraltı Kentsel Sit ve 3. Derece Arkeolojik Sit Alanı'nda yer alan tarihsel doku (121, 178, 180 numaralı yapı adaları), İzmir'in önemli tarihi merkezi olan Kemeraltı çarşısına yakınlığı ve günümüzdeki mevcut hali açısından atıl bir duruma dönüşmüş olması, kültürel zenginliklerinin tehlikede olması nedeniyle örnek inceleme alanı olarak seçilmiştir. Bunun yanında, konut (121 ada) ve ticari (178, 180 ada) işlevli bölgeler birbiri ile kıyaslanarak, aynı dönemde alanlarda korumaya yönelik alınan kararlar ve gerçekleştirilen müdahalelere işlevin ne derece etkili olduğu saptanmaya çalışılmıştır.

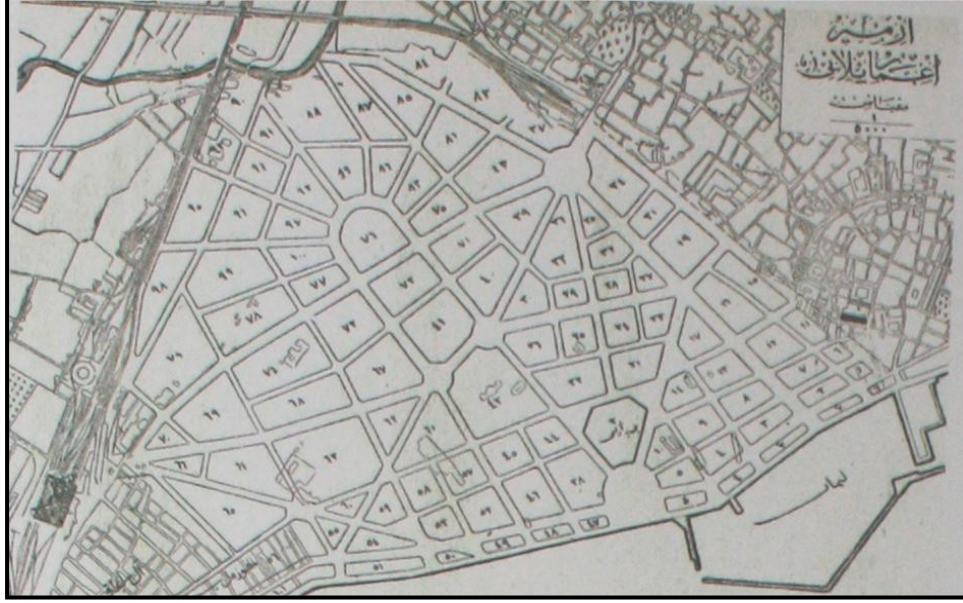
Şekil 4.4 Danger Prost Planı'nın yangın bölgesi bölümünün İzmir Belediyesi, Fen Heyeti Harita Şubesi tarafından değiştirilmiş biçimi (Serçe ve diğer., 2003).

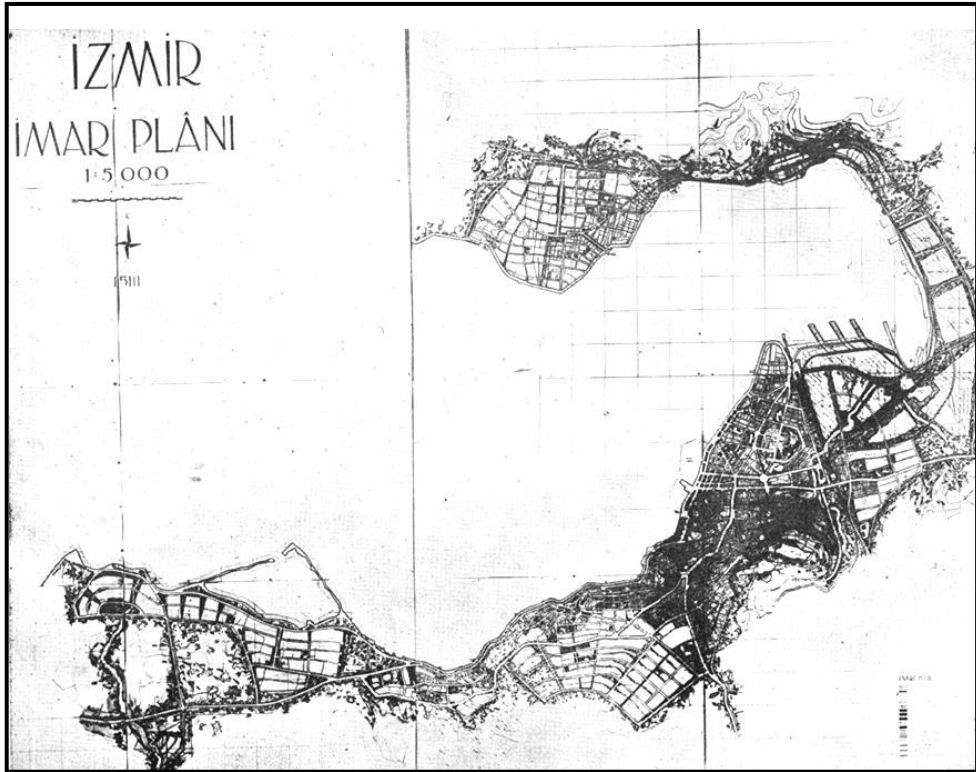
Şekil 4.9 Kemal Ahmet Aru ve ekibi tarafından hazırlanan, 1953 yılında onaylanan imar planı (Ahmet Piriştina Kent Müzesi Arşivi).

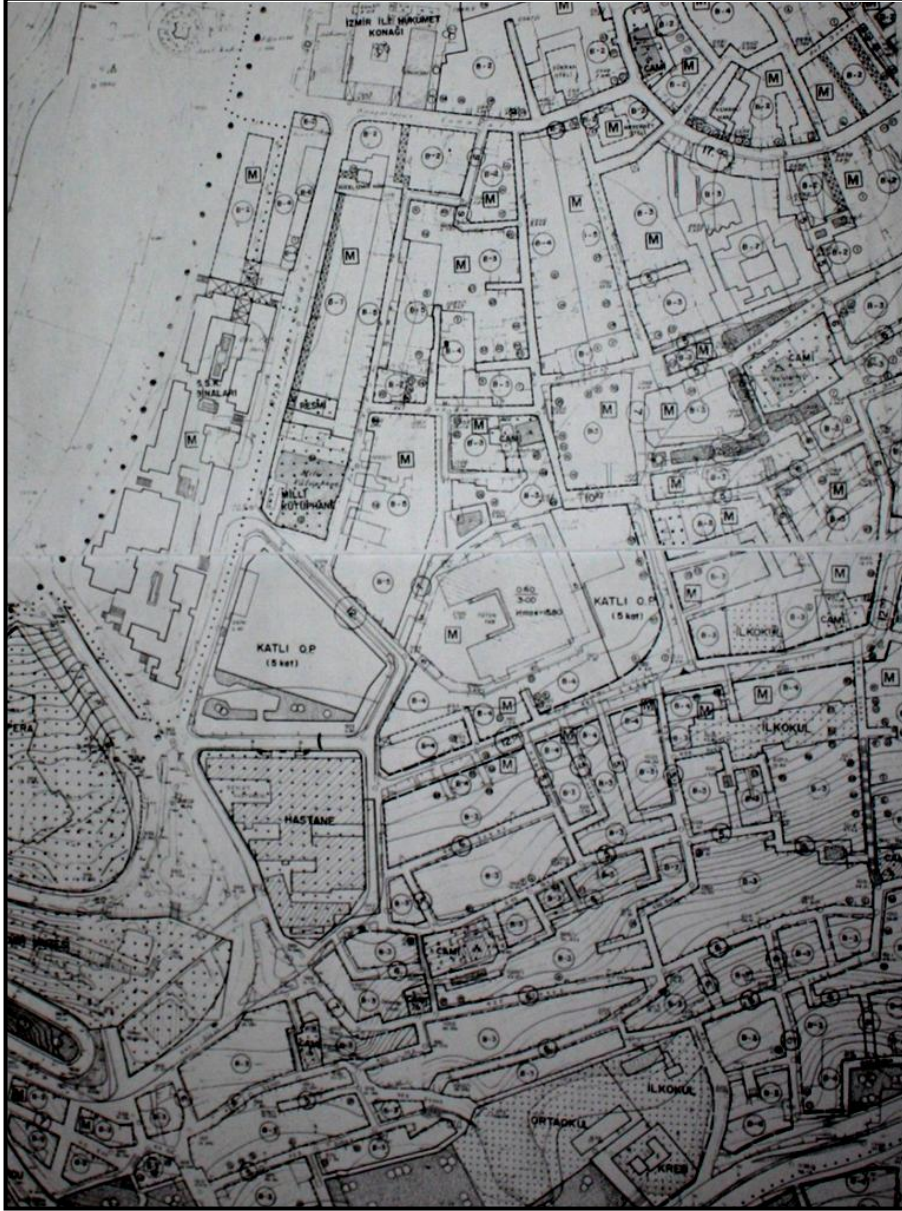
Şekil 4.16 1/ 1000 Ölçekli Kemeraltı ve Çevresi İmar Planı 1984  
(İzmir Büyükşehir Belediyesi Planlama Müdürlüğü).

anlaşılmasıdır. Planın tarihi dokuyu yeterli düzeyde koruyamaması nedeniyle KTVKK'nun 17.07.1987 gün 3509 sayılı karar ile yeniden ele alınması gerektiği ve bu süreç içerisinde alanda yapılaşma eyleminin durdurulması kararı alınmıştır. Ancak karar uygulamaya geçememiştir. İzmir 1 Numaralı Kültür ve Tabiat Varlıklarını Koruma Bölge Kurulu'nun 28.04.1995 gün ve 5823 sayılı kararıyla ‘‘Mevcut planın tescilli parsel ve binaları yeterince koruyamadığı, mevcut parsel ve yapı dokusu ile uyumsuz yeni yapılaşmalar önermesi, taşıt trafiğini özendirici yaklaşımlar içermesi’’ sebep gösterilerek ilgili belediye tarafından koruma amaçlı imar planının revize edilmesi yeniden talep edilmiştir. Revize plan 2003 yılında tamamlanmış ve bu süre içerisinde sit alanında olumsuz uygulamalar gerçekleşmeye devam etmiştir. Alan çevresinde, B-7, B-8 yapı nizamı ve yüksekliği uygun görülerek, sit alanında çok katlı yapılaşma oluşmasına yol açılmıştır. Sit alanı içinde yapılması öngörülen katlı otoparklar; doku içinde uyumsuz bir görüntü yaratmış, aynı zamanda bu alanda trafik yoğunluğunun artmasına neden olmuştur.

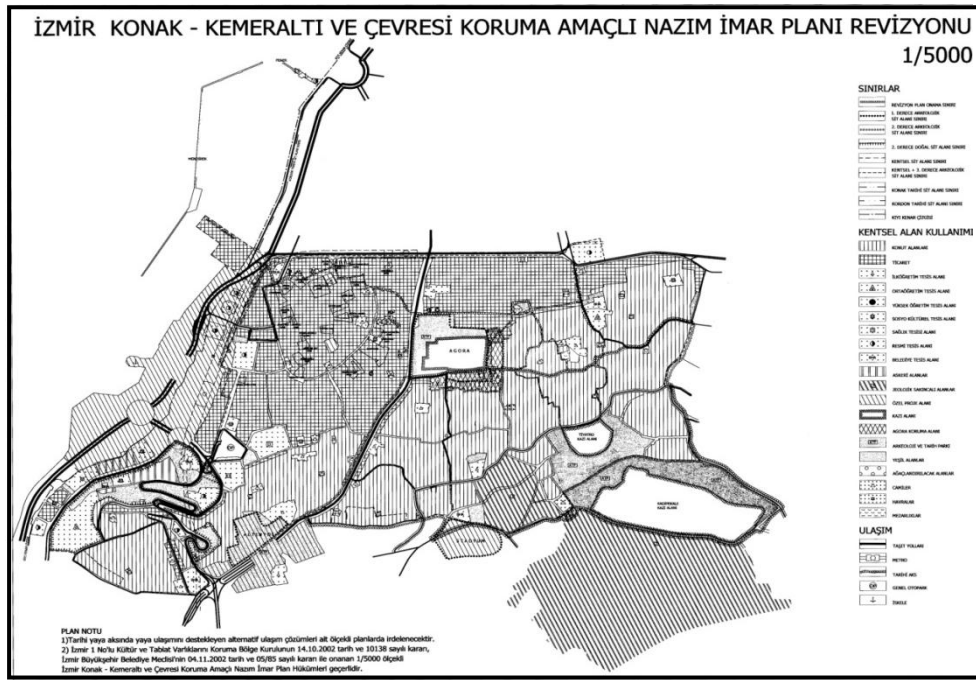
Şekil 4.17 1/5000 ölçekli 'İzmir Konak - Kemeraltı ve Çevresi Koruma Amaçlı Nazım İmar Planı' (Büyükşehir Belediyesi, Tarihi Çevre Koruma Müdürlüğü).

1984 Planı'nın belirtilen sebeplerden dolayı yeterli görülmemesi nedeniyle, Kemeraltı Kentsel Sit ve 3. Derece Arkeolojik Sit Alanı için, üst ölçekteki kararların alındığı, 1/5000 ölçekli 'Kemeraltı ve Çevresi Koruma Amaçlı Nazım İmar Planı', İzmir 1 No'lu Kültür ve Tabiat Varlıkları Koruma Bölge Kurulu'nun 14.10.2002 gün 10138 sayılı kararı ile kabul edilmiştir.

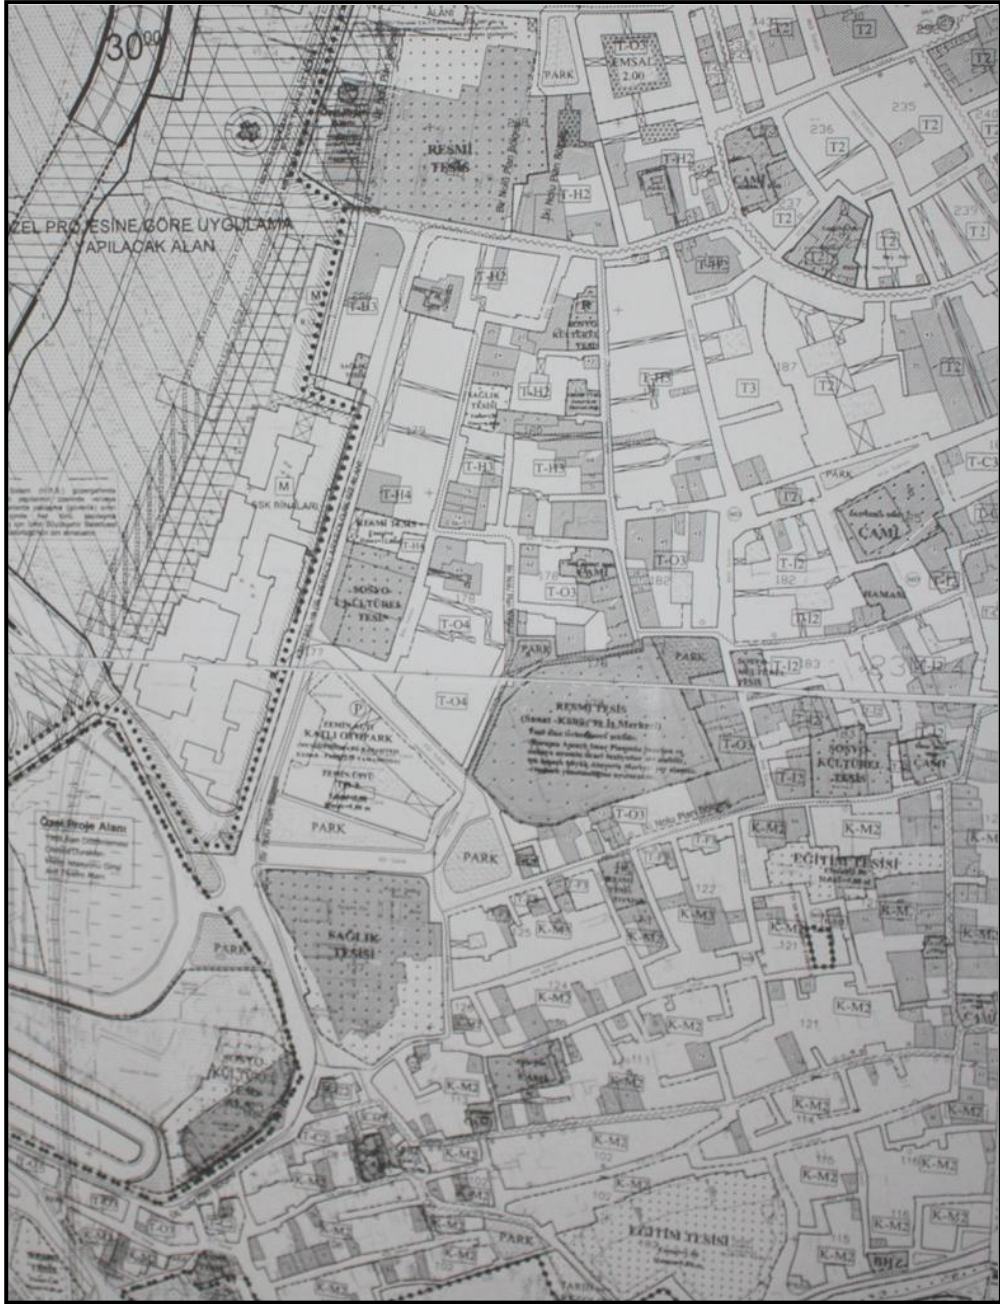
Şekil 4.18 1/1000 Ölçekli Kemeraltı 1. Etap Koruma Amaçlı Revizyon İmar Planı  
(İzmir Konak Belediyesi Planlama Müdürlüğü).

Planda konut bölgeleri için; ‘Pansiyon Tercihli Konut Bölgesi’ ve ‘Konut Bölgesi’ olarak iki ayrı gruplama yapılmış ve TAKS, bina derinliği ve ifraz koşulları ayrı olarak belirlenmiştir. Bu alanda belirlenen pansiyon kullanımı için; ‘‘Sözü geçen pansiyon kullanımlarının en az iki odalı olup, müşteriye yeme-içme hizmeti verebilen ya da müşterilerin kendi yemeklerini hazırlayabilme olanaklarını sağlayabilen nitelikte olması şartları aranır’’ tanımlaması yapılmıştır (madde B, b2). Bu alanda pansiyon olarak kullanılacak yapılarda; planda belirtilen kat adedi üzerine teraslı çatı katı yapılabileceği, beşik çatılı yapılarda ise mahya yükseltilerek çatı katı yapılabileceği belirtilmiştir (Kemeraltı Koruma Amaçlı İmar Planı Revizyonu Plan Notları, 2002)-(Ek-3).

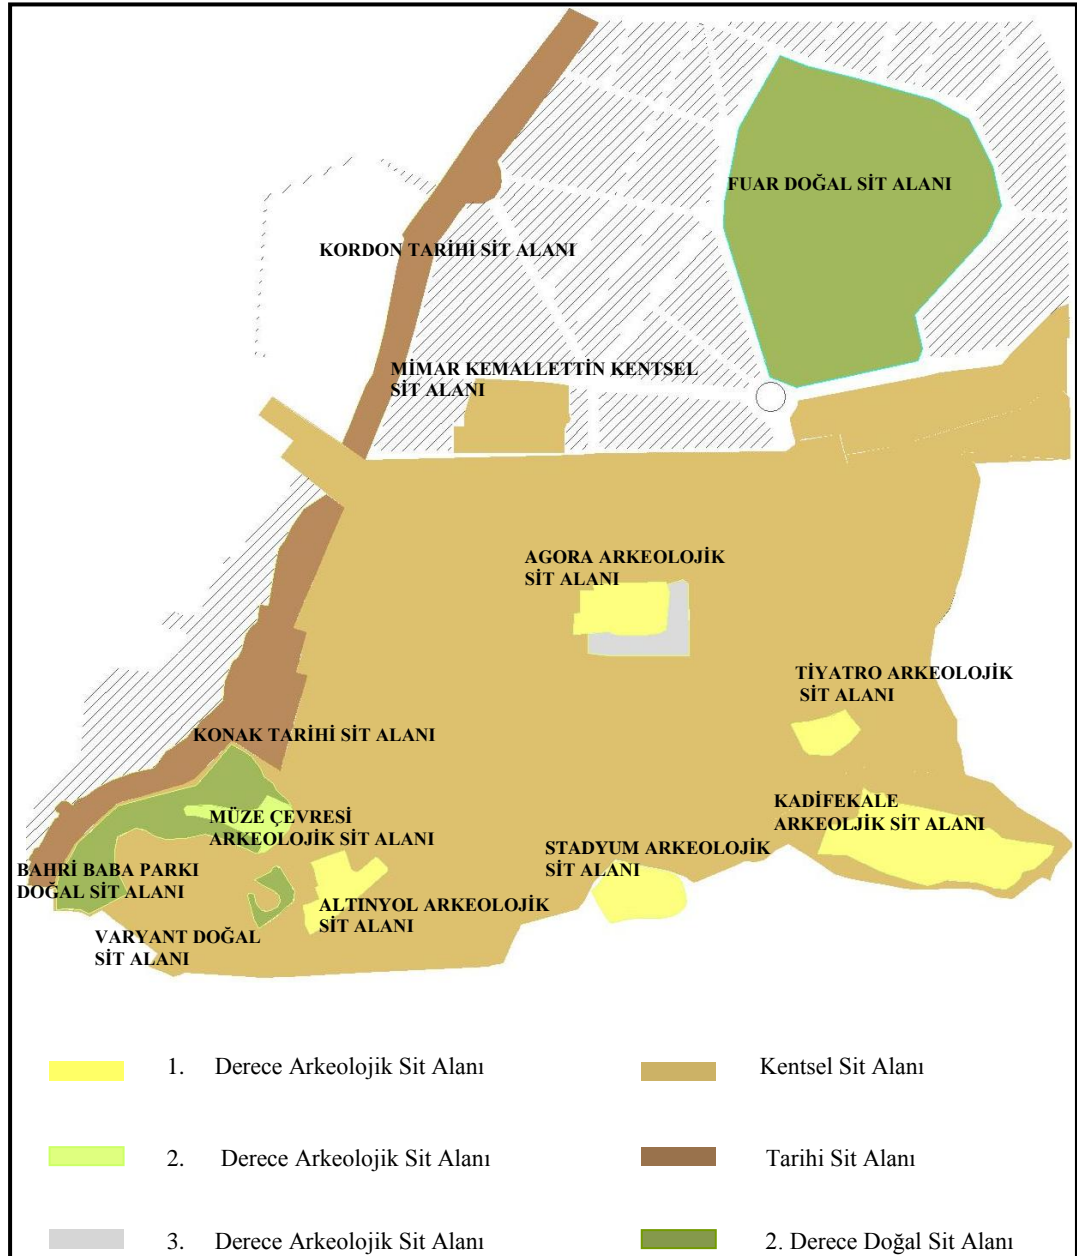
Şekil 4.19 1980-2000 yılları arası sit nitelikleri ve sınırları.

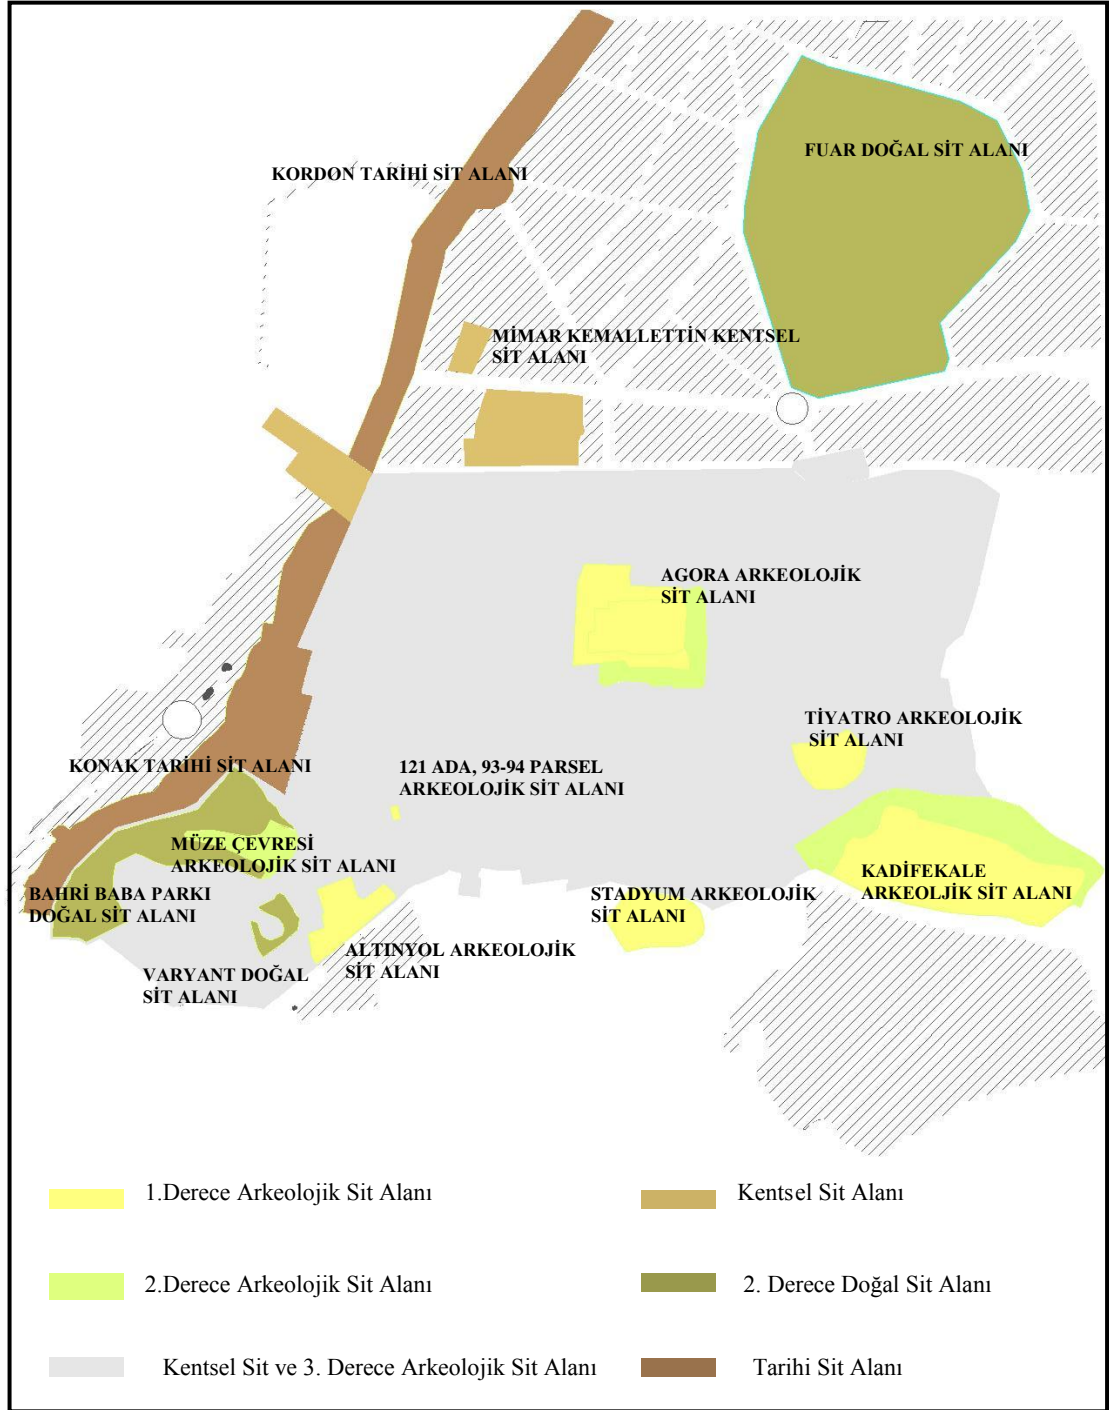
Şekil 4.20 2000'den günümüze sit nitelikleri ve sınırları.

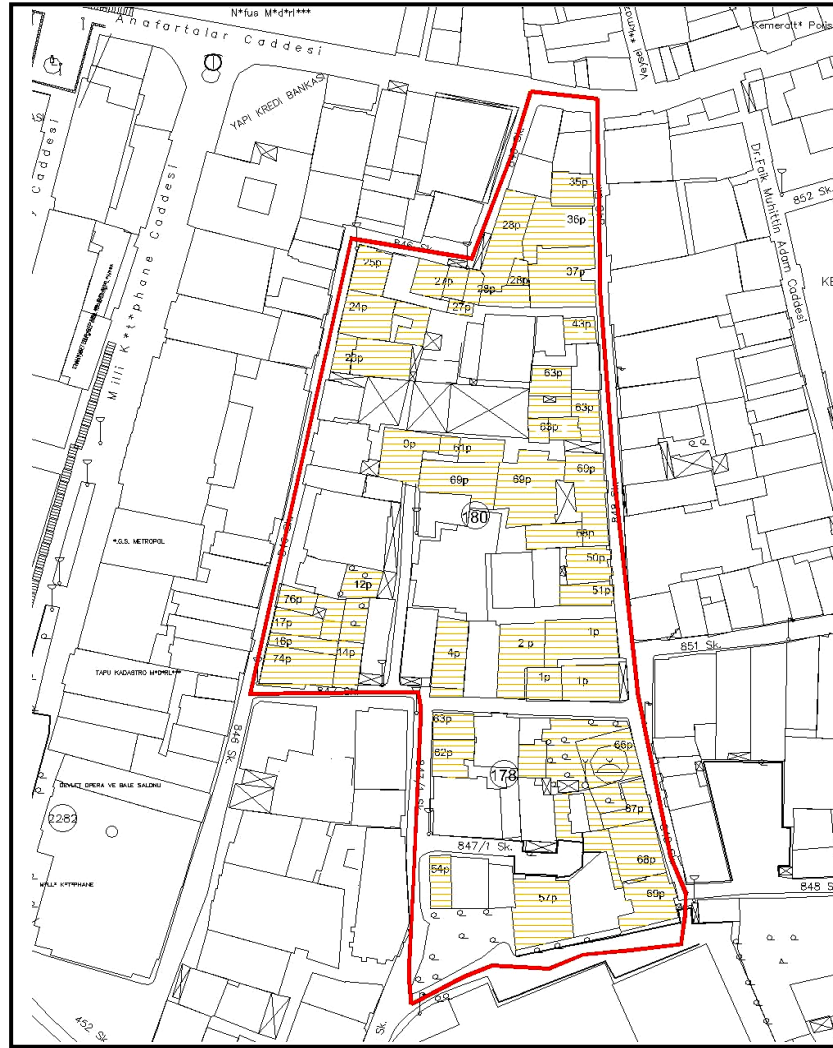
Şekil 5.2 Çalışma alanı 1. bölgede bulunan tescilli parseller (178 ve 180 numaralı yapı adaları).

Seçilen birinci alan; ‘Kemeraltı Kentsel Sit ve 3.Derece Arkeolojik Sit Alanı’ içerisinde, batı yönünde Birinci Beyler Sokak, kuzeyde Anafartalar Caddesi, doğuda; İkinci Beyler Sokak (848 Sokak) ve güneyde 847 ve 452 Sokaklar ile çevrelenmiştir. Günümüzde ticari işlevli olarak kullanılan ve 2005 yılına ait Koruma Amaçlı İmar Planında; ‘Turizm Tercihli Ticaret Bölgesi’ ve ‘Büro Alanı’ olarak tanımlanan alan içerisinde bulunan tescilli yapılar; özgün işlevleri konut olan, günümüzde büyük ölçüde zemin katı dükkân, üst katı atölye-depo olarak kullanılan, genellikle iki katlı yapılardır. Alan içerisinde, az sayıda kafe-restoran ve büro işlevi ile kullanılan, harabe durumda, kullanılmayan tescilli yapılar da mevcuttur. Bunun yanında alanda niteliksiz çok katlı yapılaşmalar da bulunmaktadır.

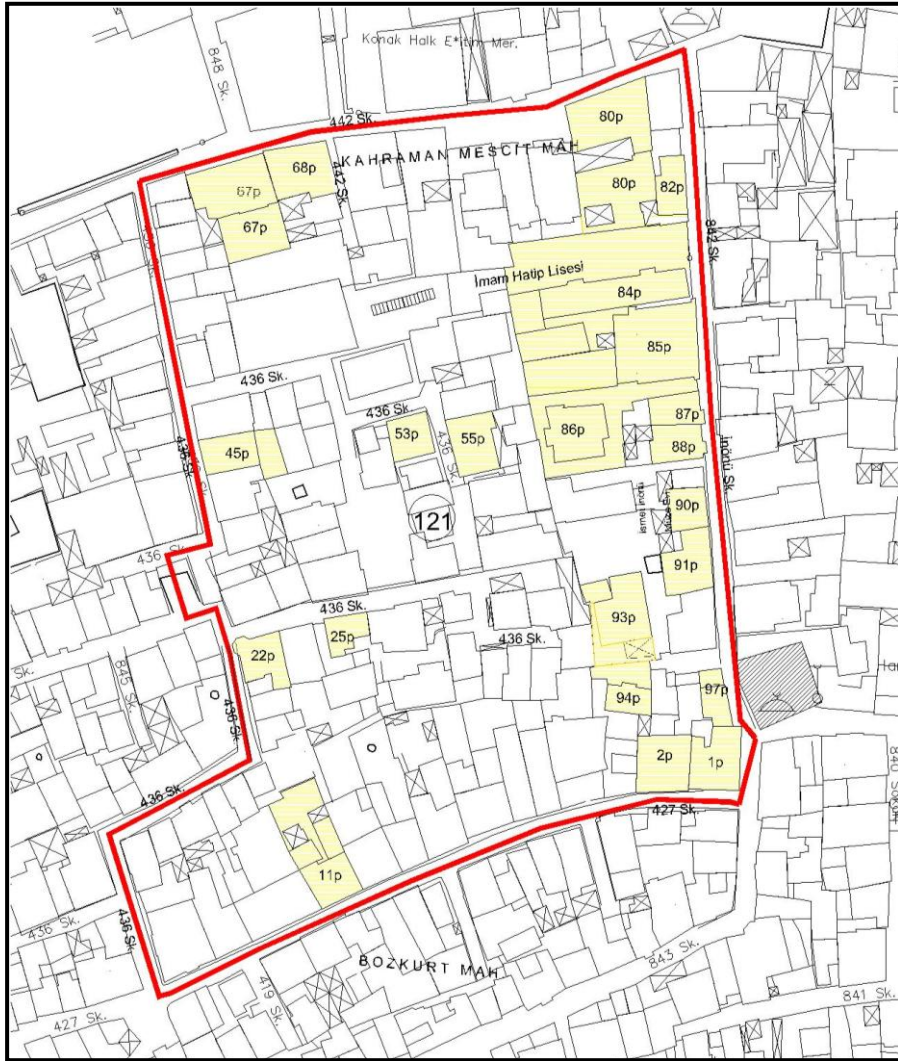
Şekil 5.3 Çalışma alanı 2. bölgede bulunan tescilli parseller  
(121 numaralı yapı adası).

Seçilen ikinci alan ise; ‘Kemeraltı Kentsel Sit ve 3.Derece Arkeolojik Sit Alanı’ içerisinde, birinci alanın güneydoğusunda, kuzeyde, 442 Sokak; güneyde, 427 Sokak; doğuda, 842 Sokak (İnönü Sokağı) ve batıda, 436 Sokak ile çevrelendirilmiştir. Günümüzde konut işlevi ile kullanılan ve 2005 yılına ait Koruma Amaçlı İmar Planında; ‘Pansiyon Tercihli Konut Alanı’ olarak tanımlanan alan içerisinde bulunan tescilli yapılar; günümüzde büyük ölçüde özgün işlevleri ile kullanılan, genellikle iki katlı yapılardır. Alanda bulunan 842 Sokak (İnönü Sokağı); içinde sokağa ismini veren İnönü Müze Evi’nin de yer aldığı ayrıcalıklı bir sokaktır. Bunun yanında alanda; az sayıda ticari işlev ile kullanılan yapı, harabe durumda kullanılmayan yapı ve niteliksiz yeni yapılaşma mevcuttur.

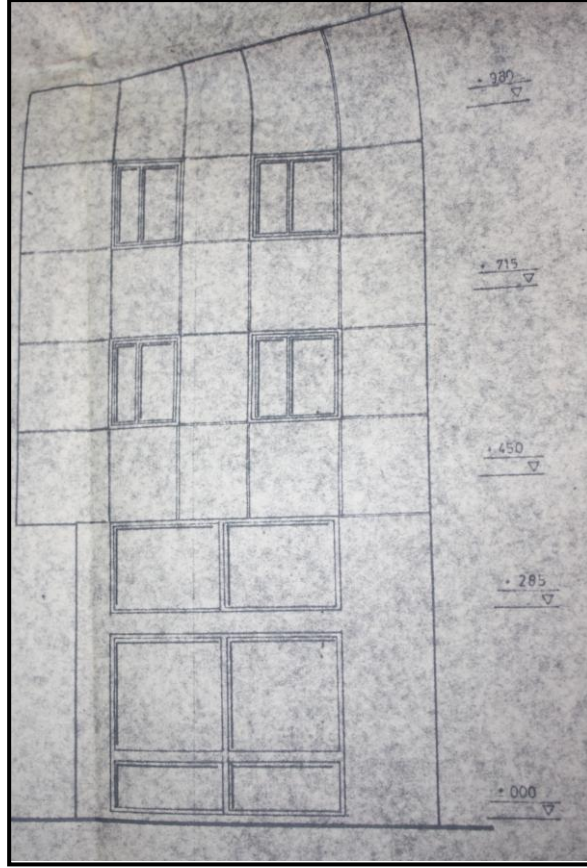
Şekil 5.8 Yapı onaylı projesi cephe görünümü.  
(İzmir 1 No'lu KTVKKBK arşivi).

Günümüzde 54 parselde, 1987 yılında onaylanmış uygulama projesi olan, üç katlı, betonarme bir yapı bulunmaktadır. Yapılan arşiv çalışmalarında, betonarme yapı inşasından önce, parsel üzerinde bulunan özgün yapıya ait veriye rastlanmamıştır.

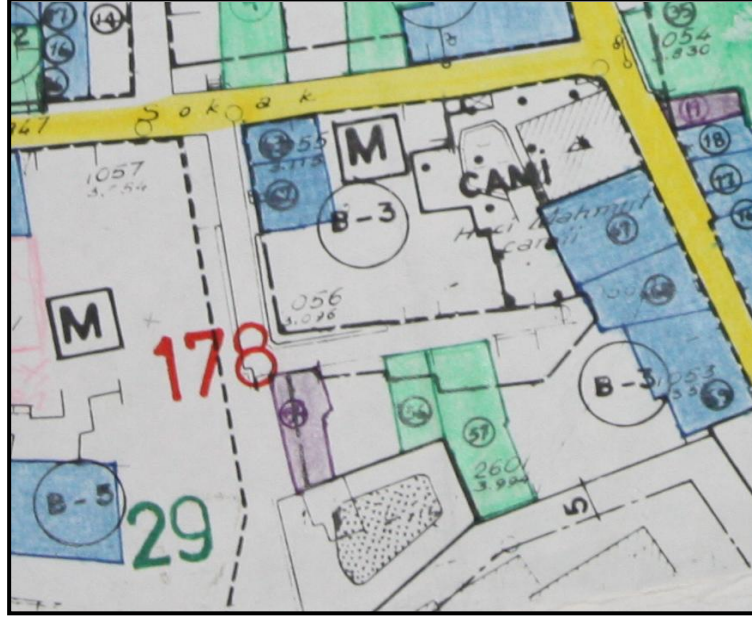
Şekil 5.45 178 numaralı yapı adasının 1984 yılı imar planındaki durumu (İzmir 1 No'lu KTVKKBK arşivi).

1984 Kemeraltı ve Çevresi İmar Planı’nda, 178 adada sekiz adet tescilli parsel bulunmaktadır. Planda alan için, ‘B-3’(üç katlı büro alanı) yapı nizamı ve yüksekliği verilmiştir. Bunun yanında yapı adasında ‘M’ koşullu yapılaşma izni bulunan parsellerde bulunmaktadır. 2005 yılında onaylanan, ‘Kemeraltı 1. Etap Koruma Amaçlı Revizyon İmar Planı’nda alanda; sekiz adet tescilli parsel bulunmaktadır. Ancak 1984 planından farklı olarak 56 parsel tescilden düşmüş ve 66 parselde bulunan yapı için (Hacı Mahmut Cami) tescil kararı alınmıştır. Planda alan için, 1984 yılı planında uygun görülen gabari değiştirilmemiş, ‘T-O3’ (üç katlı büro alanı) yapı nizamı ve yüksekliği verilmiştir. Yapı adasında; tescilli 57 ve 54 parselde niteliksiz yeni yapılaşma mevcuttur. 67 ve 68 parsellerde bulunan yapılar ise, harabe durumdadır.

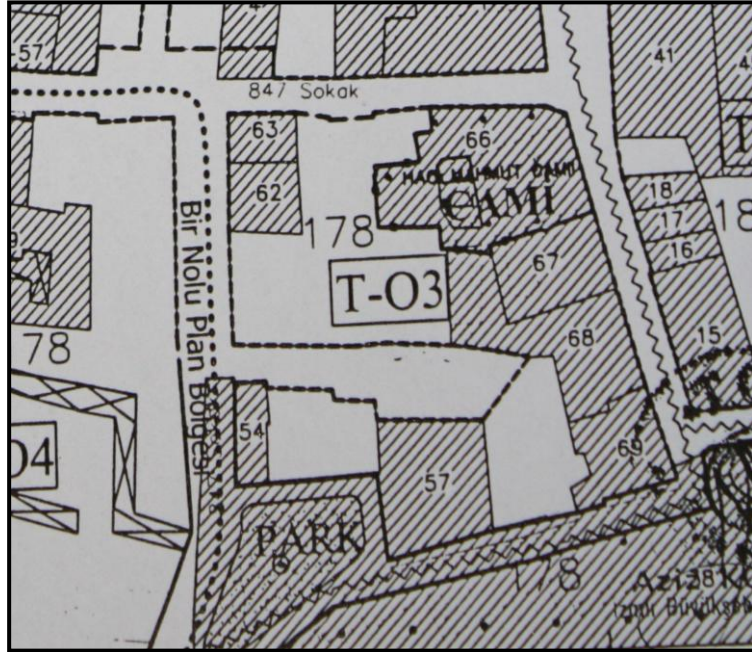
Şekil 5.46 178 numaralı yapı adasının 2002 yılı K.A.İ.P.'nindeki durumu (İzmir Büyükşehir Belediyesi Planlama Müdürlüğü).

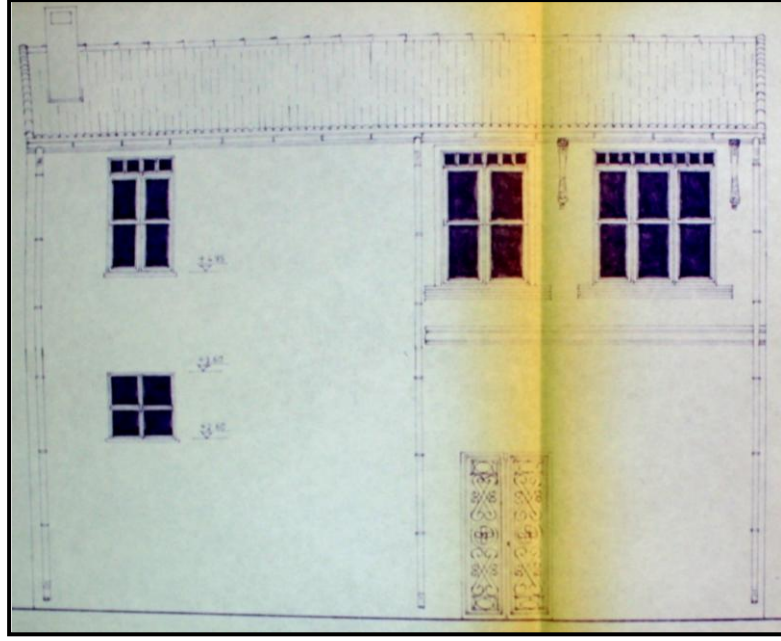
Şekil 5.61 Yapının korunması önerilen özgün cephesi  
(İzmir 1 No'lu KTVKBK arşivi).

1710 sayılı ‘Eski Eserler Yasası’ kapsamında GEEAYK kararı ile ‘Ç3’ olarak tescillenen yapı sahibi tarafından ilgili kurula yapılan başvuru ile mevcut yapının yıkılması ve yeni yapı istemi için izin istenmiştir. Yeni yapılanmaya yönelik hazırlanan projeler incelenmiş ve ilgili kurulun 11.04.1991 tarih 2878 sayılı karar ile yeni yapılanma istemi kabul edilmiş; ancak bu doğrultuda hazırlanan projelerde ön cephe tasarımının özgün yapı cephesini yansıtacak şekilde revize edilmesi uygun bulunmuştur. Revize edilen projeler ilgili kurulun 07.11.1991 tarih 3279 sayılı kararı ile onaylanmış ve uygulanmıştır. Ancak uygulama sonrası süreçte yapılan izin dışı uygulamalar neticesinde yapının cephesi özelliğini yitirmiştir.

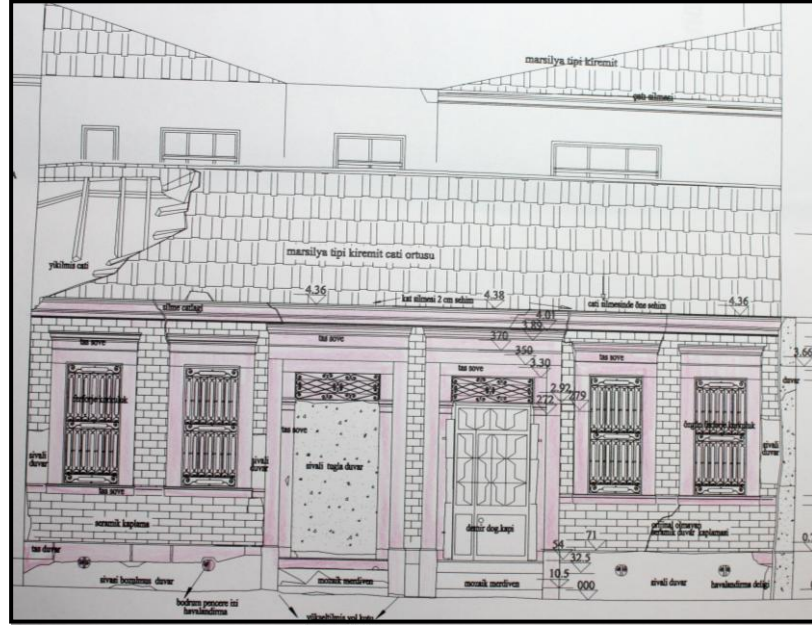
Şekil 5.94 Yapının 2006 yılında onaylanan rölöve projesi doğu cephesi görünümü (İzmir 1 No'lu KTVKKB arşivi).

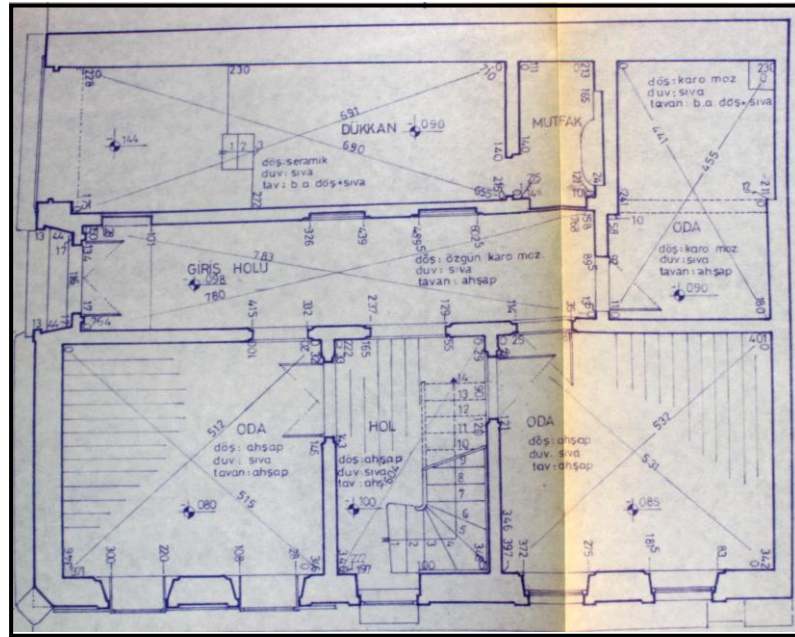
Şekil 5.98 Yapının onarım öncesi 1994 yılındaki rölövesi  
(İzmir 1 No’lu KTVKKBK arşivi).

Yapı sahibi tarafından 25.04.1994 tarihinde oluşturulan dilekçe ile yapının yıkılması ve parselde yeni yapılaşma istemi ile ilgili olarak kurula başvuru yapılmıştır. İlgili Kurulun 01.07.1994 tarihli 5240 sayılı kararı ile yeni yapılaşma istemi ve bu doğrultuda hazırlanmış projeler reddedilmiş, sadece rölöve projesi onaylanmış, ‘gabarisinde ve cephesinde değişiklik olmamak koşulu ile taşıyıcı sisteminde, iç kısmında, iç ve dış malzemesinde değişiklik yapılabilecek yapı’ olarak belirlenmiştir. İlgili kurulun 16.12.1994 tarihli 5566 sayılı kararı ile ‘cephe korumalı restorasyon’ anlayışı ile gerçekleştirilmiş projeler onaylanmış ve uygulanmıştır. Yapı sahibi tarafından ilgili kurula 27.05.1998 tarihinde yapılan başvuru ile yapının zemin katının üç ayrı dükkân birimi olarak kullanılması için izin talep edilmiş ve ilgili kurulun 10.12.1998 tarih 7676 sayılı kararı ile tadilat projesinde önerilen değişiklikler, dış cepheye olumsuz bir etki yaratmadığı için onaylanmıştır.

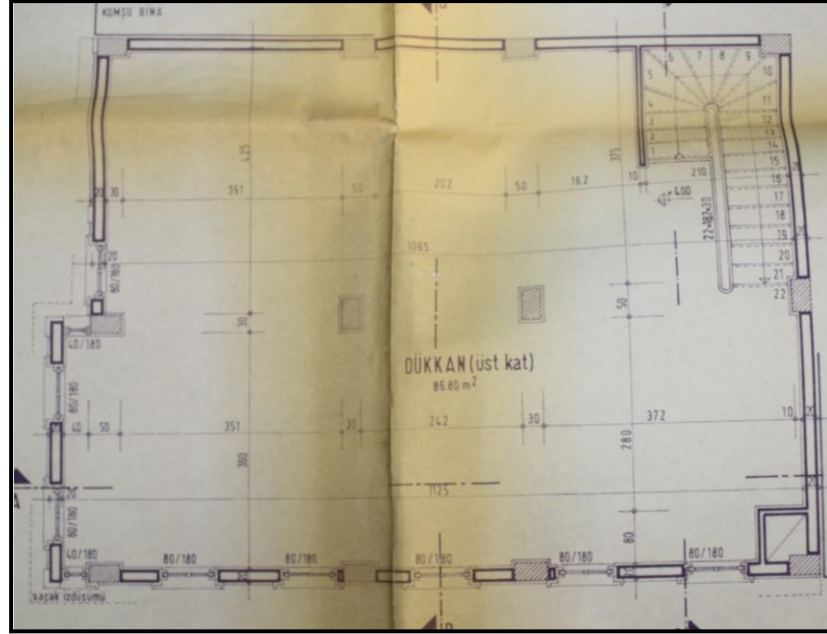
Şekil 5.99 1994 yılında onaylanan cephe korumalı restorasyon önerisi  
(İzmir 1 No'lu KTVKKBK arşivi).

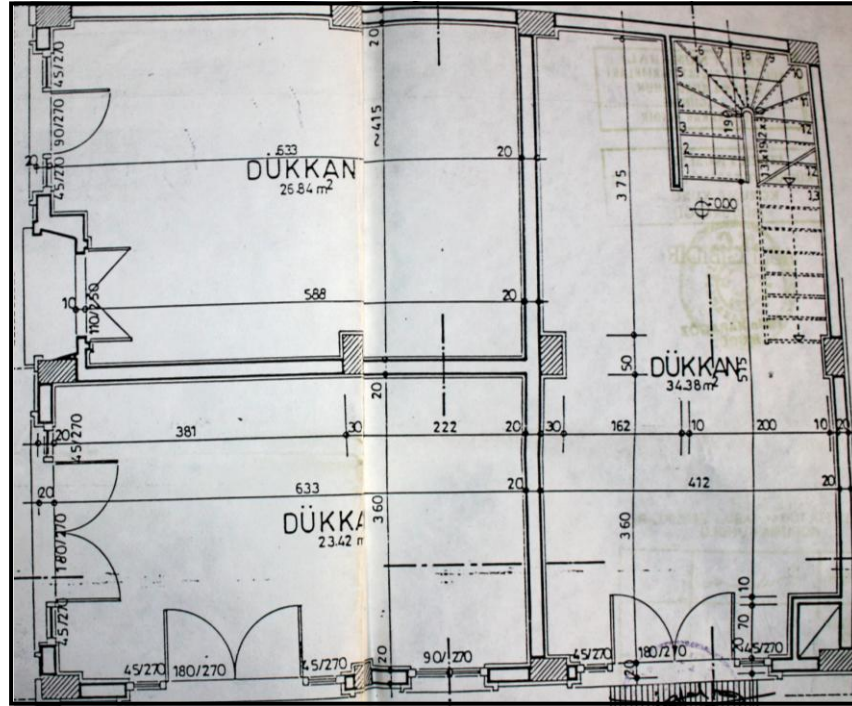
Şekil 5.100 1998 yılında onaylanan tadilat projesi  
(İzmir 1 No'lu KTVKKBK arşivi).

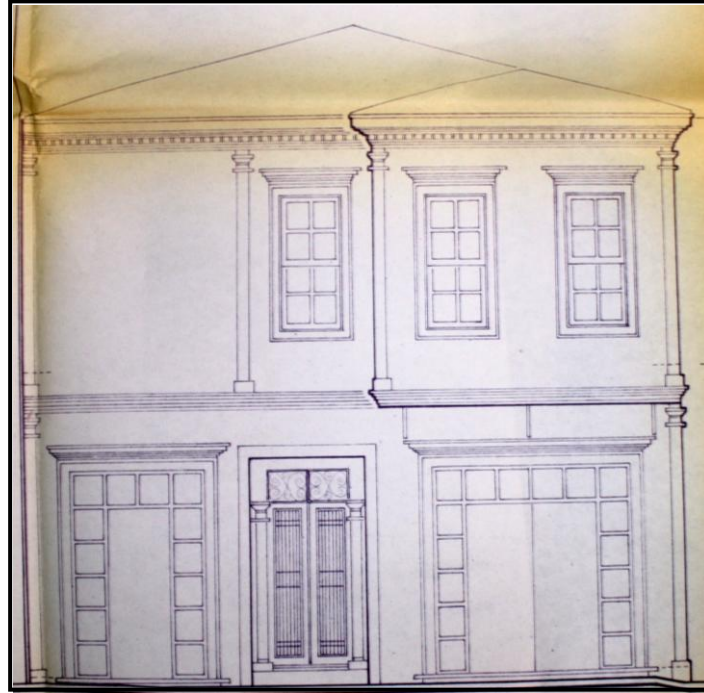
Şekil 5.102 Yapının onaylı cephe korumalı restorasyon önerisi  
(İzmir 1 No'lu KTVKKBK arşivi).

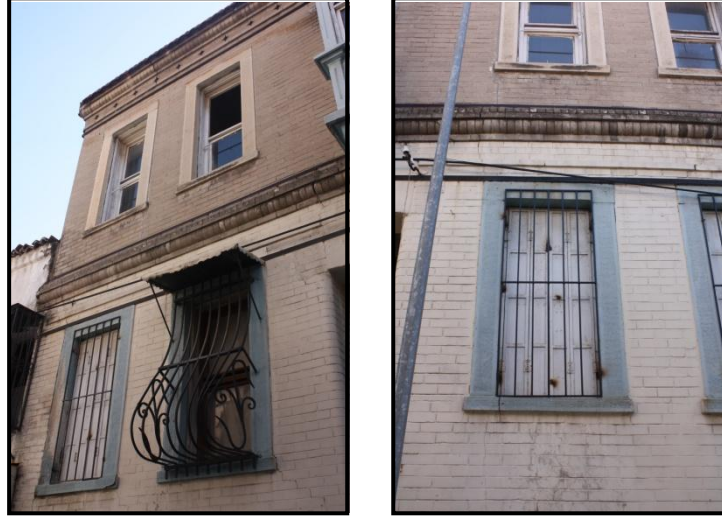
Şekil 5.245 Yapıda oluşan çatlaklar ve cephede yer alan niteliksiz ekler.

82 parselde bulunan yapı için yukarıda belirtilen genel müdahale kararları alınmıştır. İlgili kurul tarafından 28.04.2008 tarihinde yerinde yapılan inceleme sonrası oluşturulan raporda yapı için; güney bölümünde oturma ve cephe açıklıkları çevresinde oturmadan kaynaklanan diyagonal çatlaklar olduğu bu nedenle yapıda sadece sokak sağlıklaştırma kapsamında su ile cephe temizliği yapılabileceği belirtilmiştir. İlgili kurulun 01.05. 2008 tarih 3175 sayılı kararında yapıda basit onarım kapsamında sadece su ile cephe temizliği yapılabileceği kararlaştırılmıştır. Yapı basit onarım kapsamında müdahale görmüştür. 2008 yılında sokak sağlıklaştırma kapsamında yüzey temizliği yapılmış yapıda, kapsamlı bir onarım gerçekleştirilmediği için, strüktürel problemleri çözümlenmemiştir.

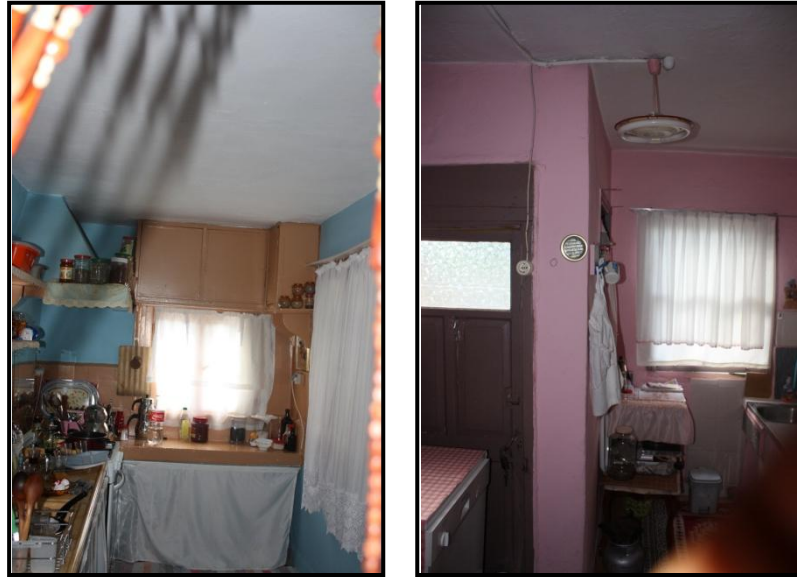
Şekil 5.255 Yapıda oluşturulan betonarme ek mekânlar.

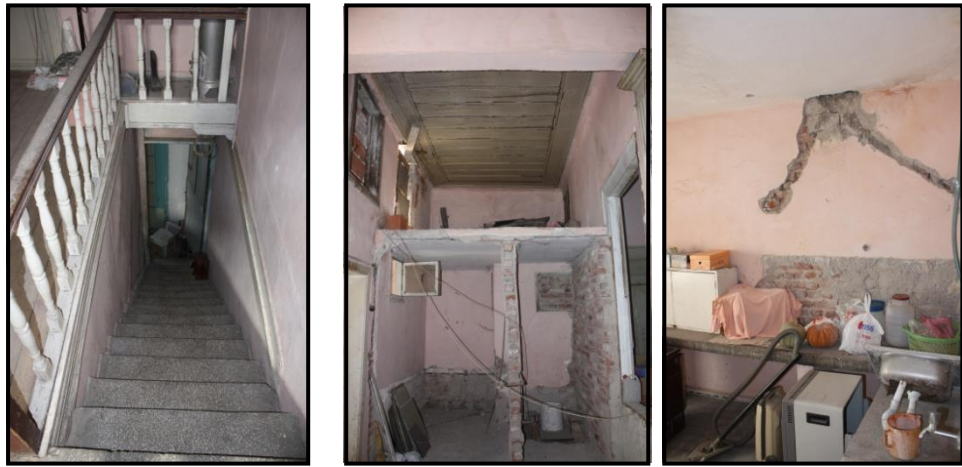
Şekil 5.262 Yapıya eklenen eklenen betonarme merdiven.

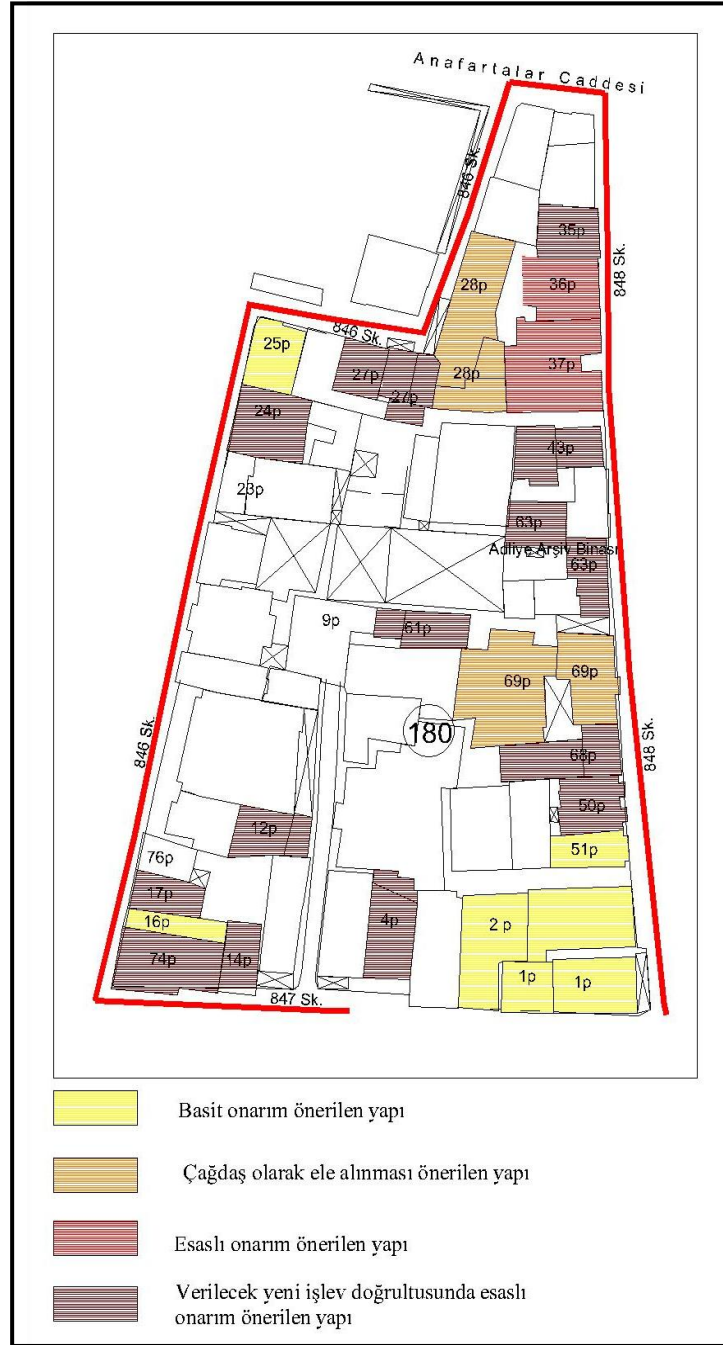
Şekil 6.30 180 numaralı yapı adasında bulunan tescilli yapılar için önerilen müdahaleler.

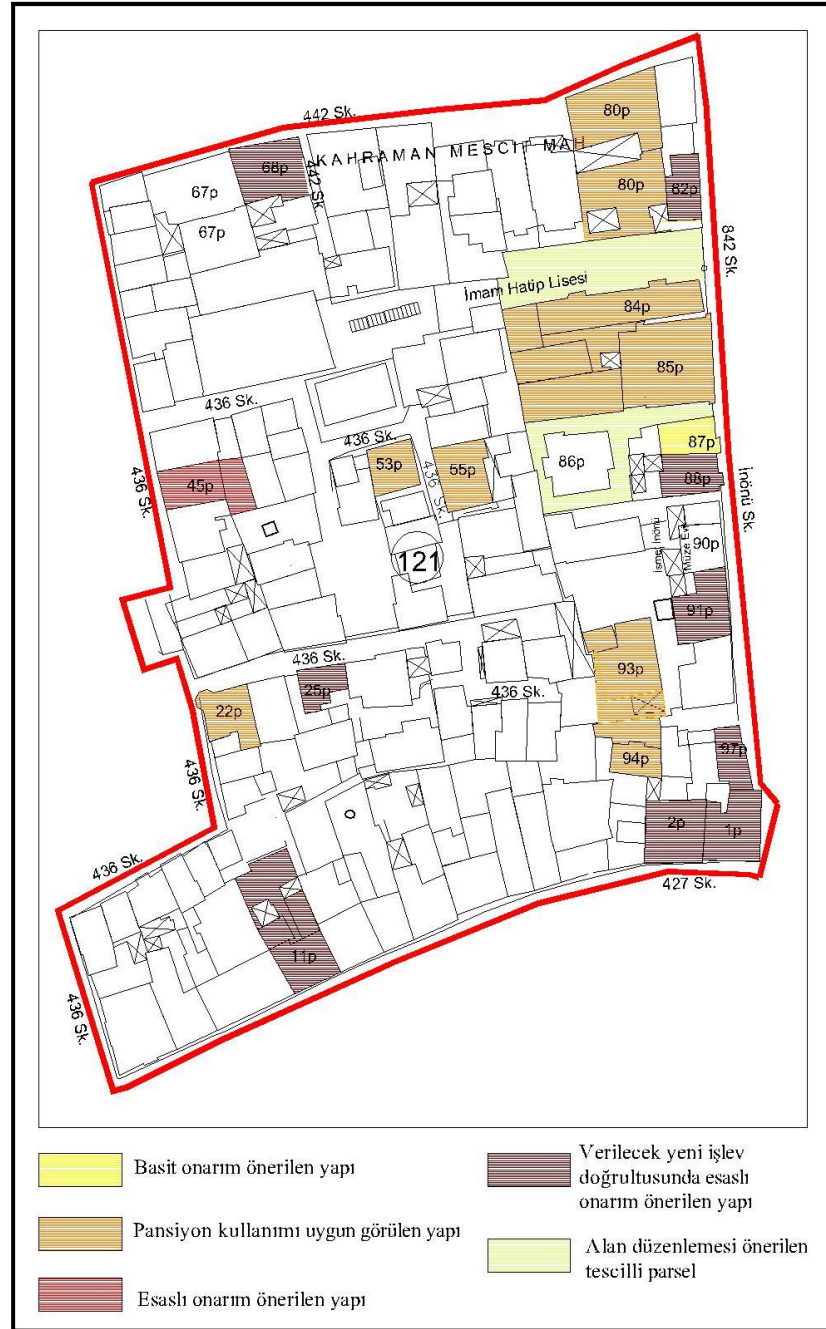
Şekil 6.31 121 numaralı yapı adasında bulunan tescilli yapılar için önerilen müdahaleler.

87 parselde bulunan yapı büyük ölçüde özgünlüğünü korumakta ve sahibi tarafından bütüncül olarak kullanılmaktadır. Bu nedenle yapının özgün işlevini sürdürmesi uygun olacaktır. Yerinde yapılan incelemede yapıda büyük ölçekli bir bozulma tespit edilmemiştir. Ancak sokak bütününde yapılması önerilen çalışmada, yapıda detaylı bir şekilde analiz çalışması yapılması ve sonucunda tespit edilen bozulma türüne göre önlem alınması yapının sürdürülebilirliğinin sağlanması için gerekli görölmektedir. Bu çerçevede cephede tespit edilen sıva çatlaklarının oluşma nedenleri belirlenerek önlem alınması sağlanmalıdır. Pencerele üzerinde bulunan taş alınlıklarının aslına uygun olarak sağlamlaştırılıp-tamamlanması, ahşap cumbada oluşan deformasyonların onarılması, üst kat penceresine eklenen panjurun
