**MANİSA-KAVAKLIDERE GÖLETİNİN
MÜHENDİSLİK JEOLJİSİ**

Berna ATALAYMAN

**Aralık, 2010
İZMİR**

**Dokuz Eylül Üniversitesi Fen Bilimleri Enstitüsü
Yüksek Lisans Tezi
Jeoloji Mühendisliği Bölümü, Uygulamalı Jeoloji Anabilim Dalı**

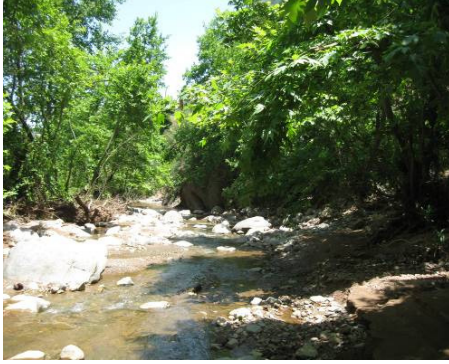
Şekil 2.2 Dere yatağında bulunan alüvyondan bir görüntü

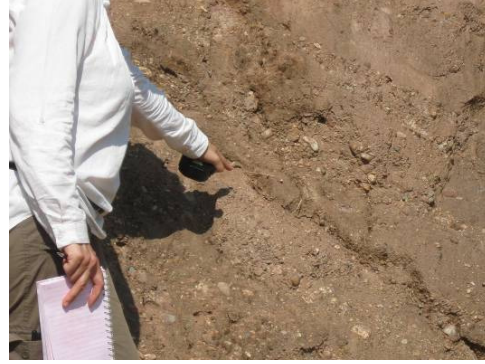
Şekil 2.3 Gediz formasyonunun üst kısmında yer alan grimsi kahverengi renkli daha küçük boyuttaki pekleşmiş çakıllı kumtaşı (616 709- 4252428)

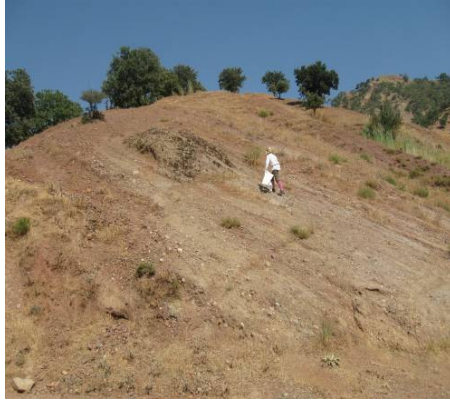
Şekil 2.4 Gediz Formasyonunun alt kısmında bulunan kırmızımsı kahverengi renkli daha kaba daneli konglomera (616 600- 4252746)

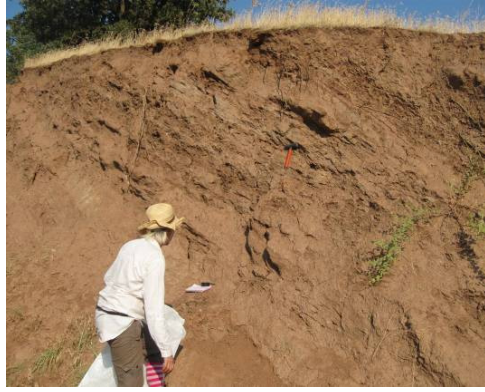
Şekil 2.5 Çalışma alanının doğusunda bulunan koyu kırmızımsı kahverengi renkli ve yer yer kalınlıkları 2 metreyi aşan kumtaşı mercikleri

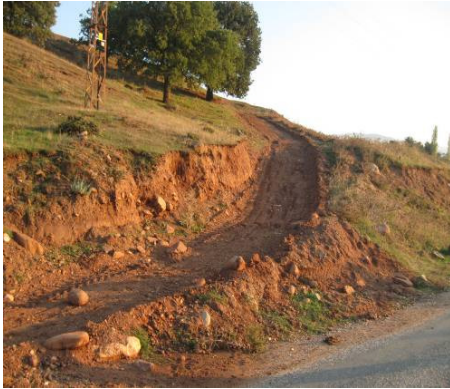
Şekil 2.6 Yamaç molozundan bir görüntü

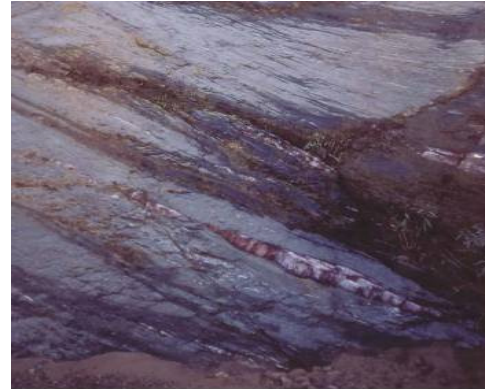
Şekil 2.7 Menders metamorfitelerinden görüntü

Rezervuar alanının güneyinde bulunan en yüksek kotlu kesimler metamorfik kayalardan oluşmaktadır. Menderes masifinde bulunan metamorfik kayalardan gnayslar, kuvarsitler ve kalkışitler Kavaklıdere barajının rezervuar alanının güneyinde ve üst kotlarında yer almaktadır. Ancak çalışma alanı olan baraj aks yeri ve yakın çevresinde metamorfik kayalara rastlanılmamıştır. Genellikle Menderes Metamorfikleri grimsi-yeşilimsi-sarımsı kahverengi renklidir. Bol çatlaklı olan bu kayalarda yer yer mermer damarları da gözlenmektedir (Şekil 2.7).

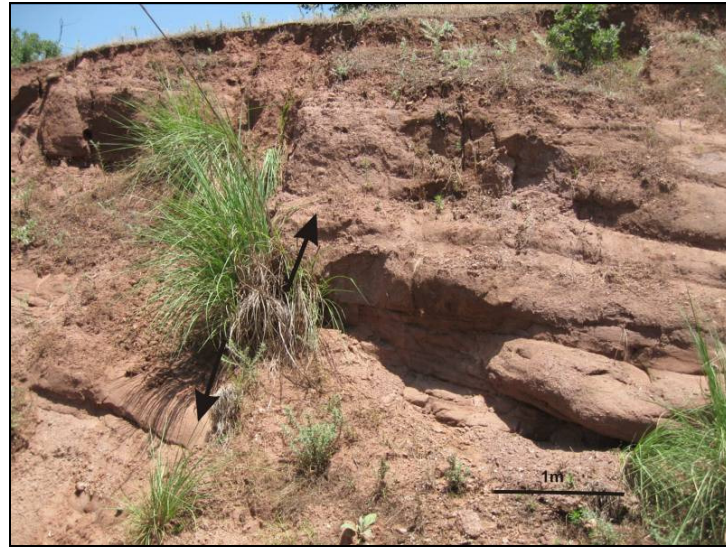
Şekil 2.8 Çalışma alanında (Sağ Sahilde) kumtaşı biriminde gözlenen küçük ölçekli normal fay (616 610 /4251090).

Çalışma alanının 1/1000 ölçekli jeolojik haritalanması esnasında yer yer ana fayın sebep olduğu küçük ölçekte yüksek açılı küçük ölçekli normal faylara da rastlanılmıştır (Şekil 2.8 ve 2.9).

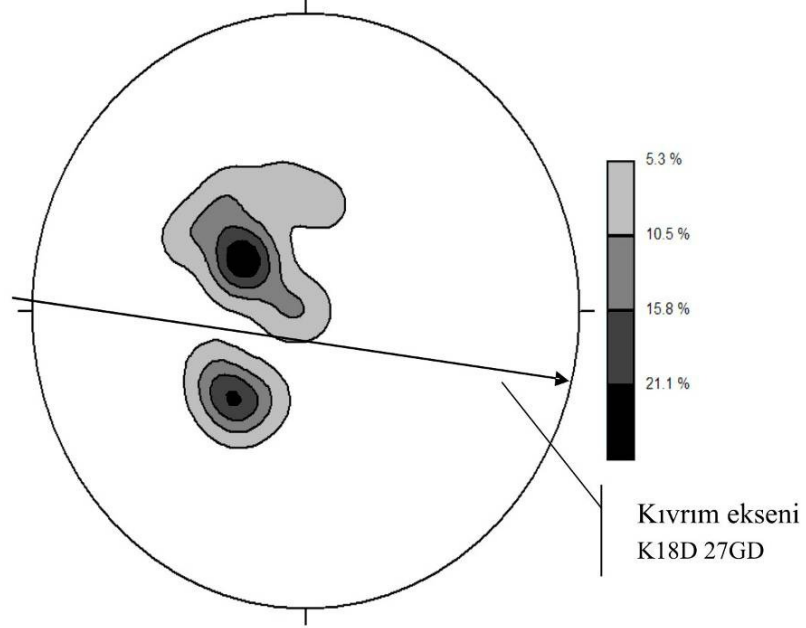
Şekil 2.10 Sol Sahil tabaka kontur diyagramı (Toplam: 20 ölçüm)

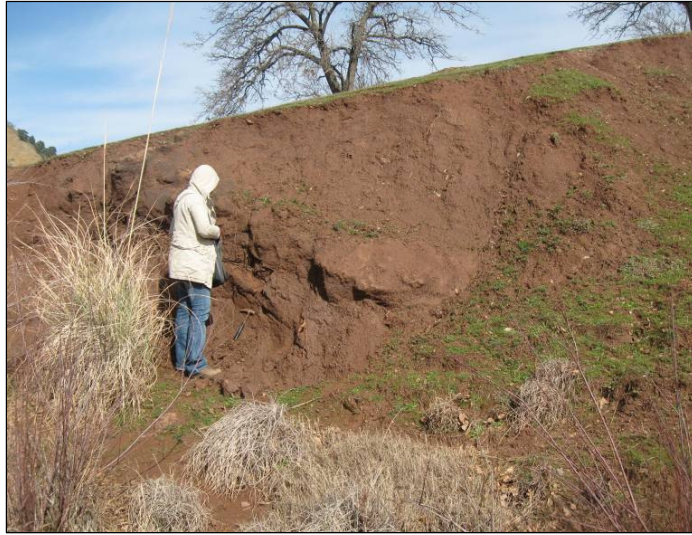
Şekil 2.12 Yağışlar nedeniyle parçalanmış-toprak zemin haline gelmiş kumtaşı birimi

Geç Miyosen yaşlı Acidere formasyonunu oluşturan sedimanların zayıf bölgeleri, su ile temaslari halinde torak zemin gibi davranıp ufalanıp, kaymalara neden olmaktadır. Birimlerin çoğu yerlerde- matriksinin dayanımsız olması nedeniyle- zeminmiş gibi davranması, çatlak ölçümlerinin ancak birimlerin daha dayanımlı, sert kesimlerinde yapılabilesine neden olmuştur (Şekil 2.12).

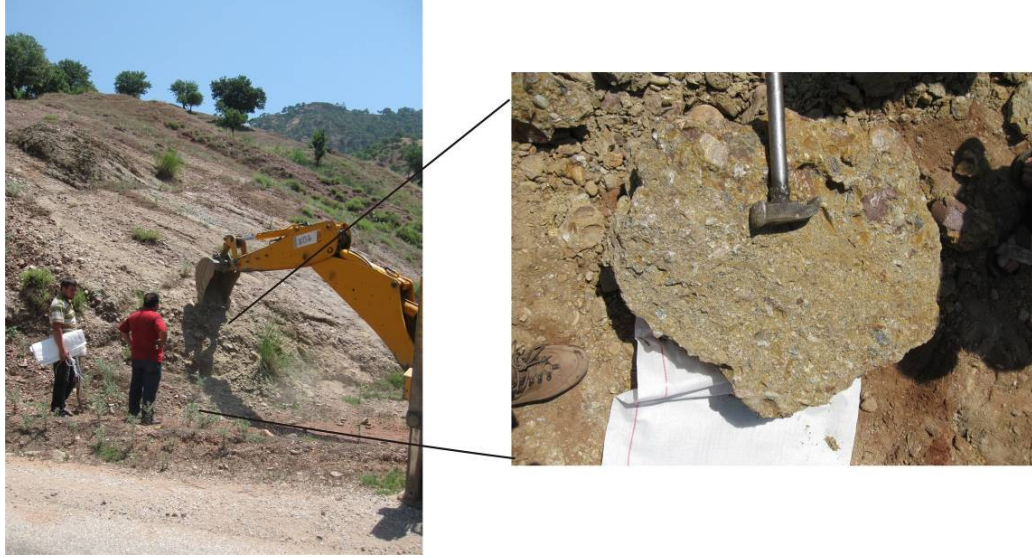
Şekil 3.1 Ekskavatör yardımıyla örselenmemiş numune alımı

Çalışma alanında bulunan birimler de daha çok ayrılmış/parçalanmış kaya olması nedeniyle ve dayanım, deformabilite özellikleri gibi mühendislik parametrelerinin tayini amacıyla araziden DSİ II. Bölge Müdürlüğü'nün sağladığı ekskavatör yardımıyla örselenmemiş numune alınmıştır (Şekil 3.1).

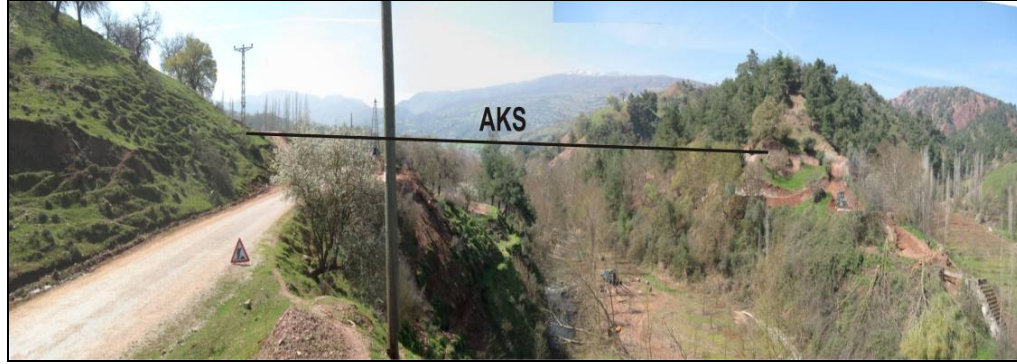
Şekil 3.2 Gölet aks yeri (Mansaptan güneye bakış)

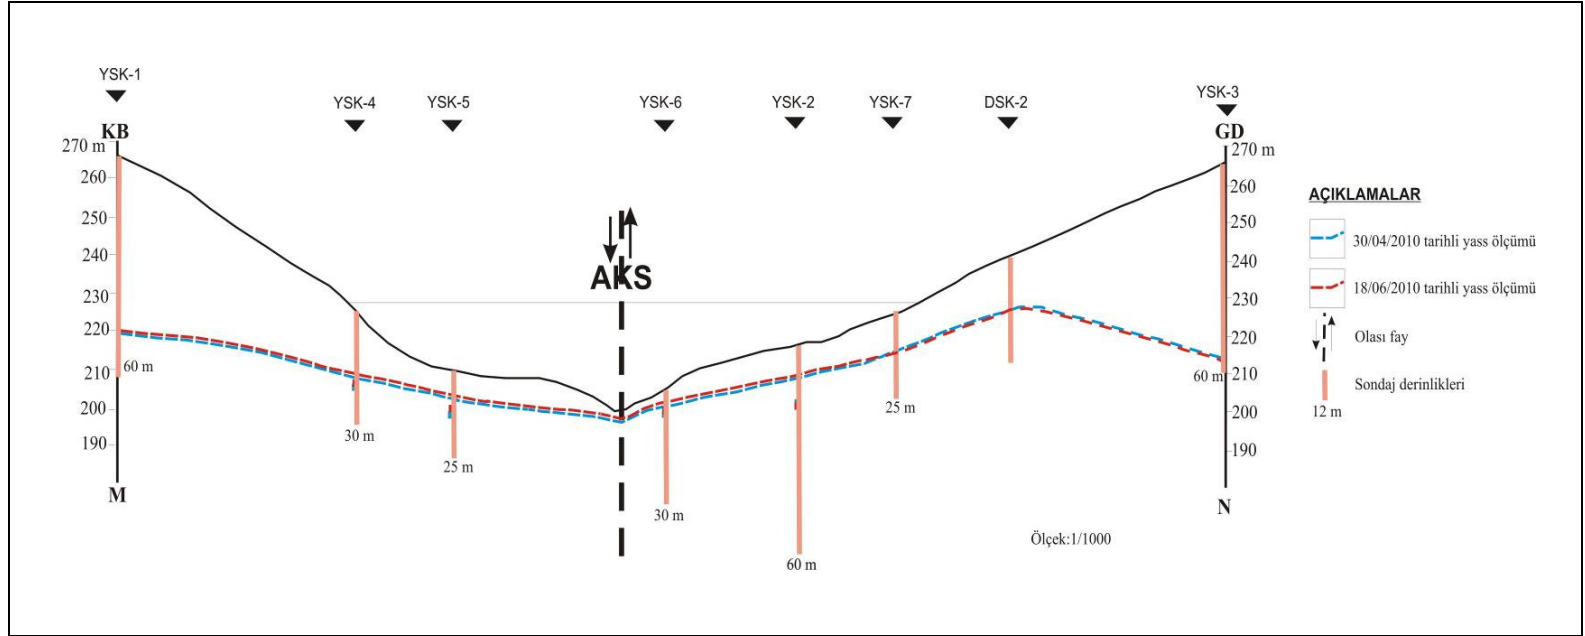
Şekil 3.3 Aks boyunca açılan kuyulardan alınan ölçümlerine göre YASS Düzeyinin değişimi

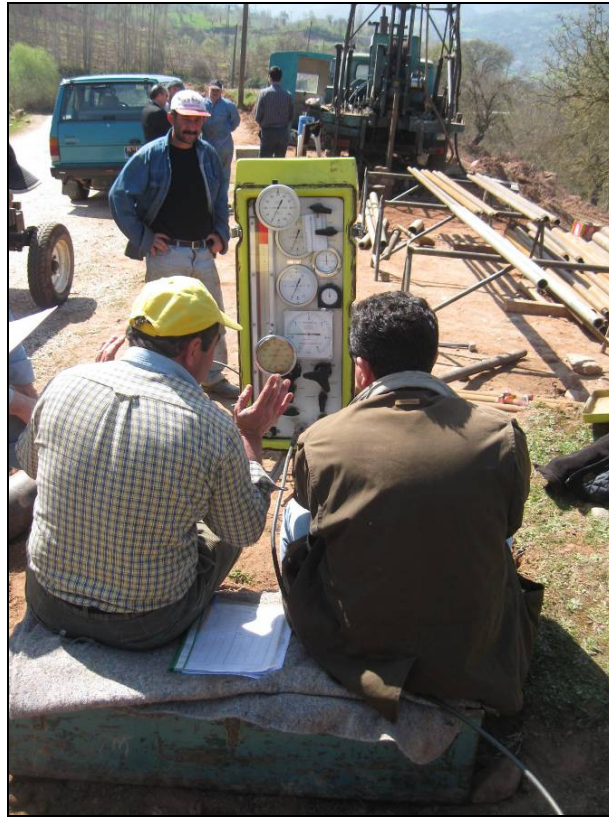
Şekil 3.7 YSK-7 nolu kuyuda presiyometre uygulaması

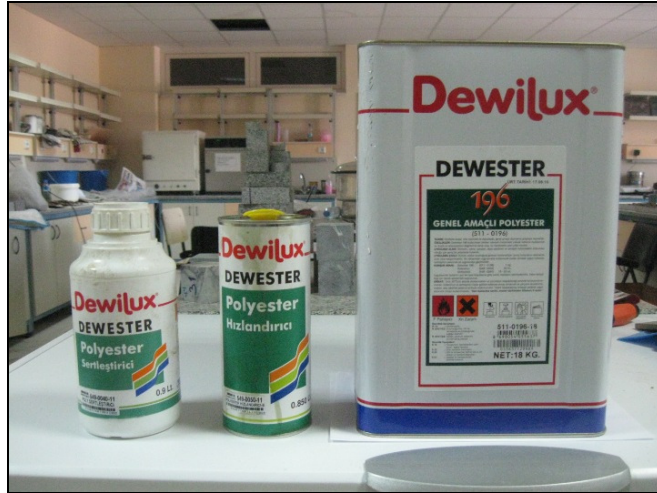
Şekil 3.10 Genel amaçlı polyester, sertleştirici, hızlandırıcıdan bir görünüm.

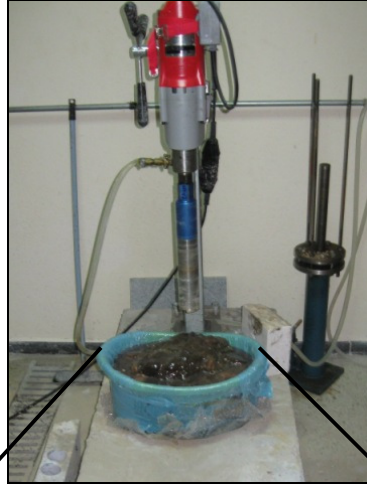
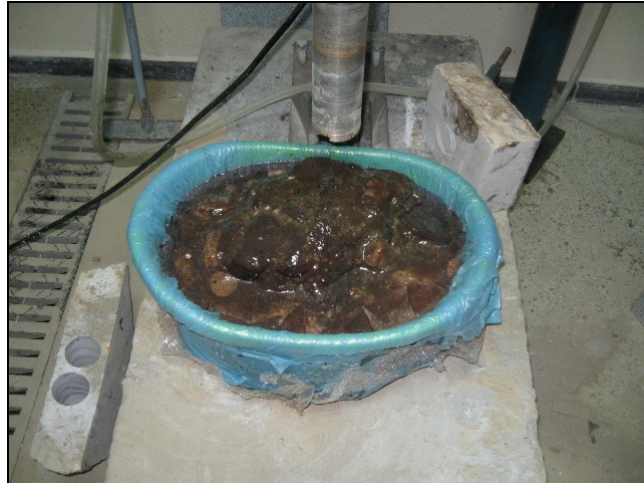
e) Numune plastik kap içerisinde, karot almak üzere karotiyere yerleştirilir (Şekil 3.11)

Şekil 3.11 Karot alımı için polyesterle dondurularak hazırlanmış çakıtaşı örneği

PKAY ile örselenmemiş numunelerden alınan karot örnekleri EK-5 te sunulmuştur. PKAY ile karot alınmasına karar verilen örselenmemiş numunelerin, bu yöntemle karot alınmasından ve yan yüzeylerinin kesilmesinden sonra; yan yüzeylerinin düzleştirilme işlemlerinin kuru bir şekilde silindirik disk üzerinde yapılması tavsiye edilir (Ek-5 da Şekil 1-2) Aksi taktirde düzleştirilme esnasında karotun dağılma ihtimali çok yüksektir.

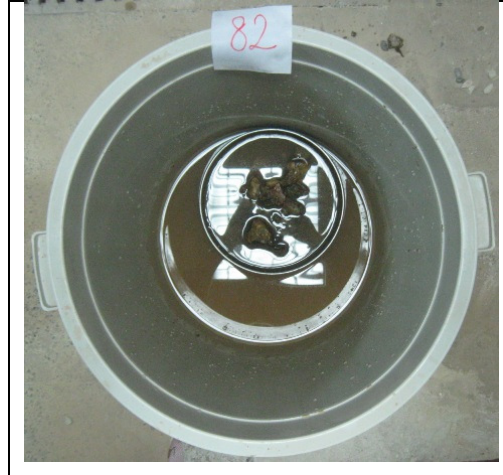
Öncelikle deneyde kullanılacak numuneler plastik kovalar içinde suya batırılmış ve ayrışıp dağılıncaya kadar beklenilmiştir (Şekil 3.12). Büyük kaya bloklarının suya batırılmalarından 1 gün sonra tamamen dağıldıkları --88 numaralı örnek hariç (bu numune 2 ay suda beklemesine rağmen çok az parçalanmıştır)-- gözlenmiştir.

Şekil 3.12 Kovaya batırılıp elek analizi için bekleyen 82 no.lu numune

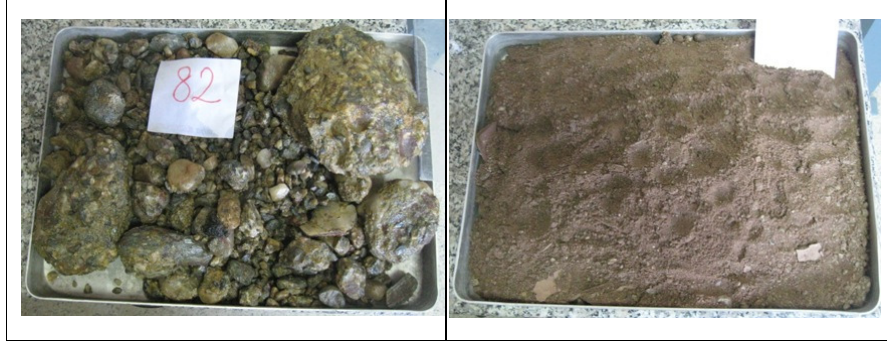
Elek analizi deneyi esnasında numunenin herhangi bir bölümünün kaybolmaması için su dolu kovanın içine konulan elek yardımıyla önce No:4 nolu elek üzerinde kalanlar bir tepsiye konularak tartılmış ve elek analizi yapılmıştır (Şekil 3.13). 4. nolu elek altı kesme kutusu ve likit limit-plastik limit deneyleri bitinceye kadar kovalarda bekletilmiştir. Bu deneylerin sonuçlanmasından sonra da örselenmemiş numunenin No: 4 ile No.200 elekleri arasında kalan kısmı başka bir tepsiye konularak elek analizi yapılmıştır. No.200 elek altı tüm deneyler sonuçlanıncaya kadar (hidrometre ve

Şekil 3.13 82 nolu numunenin 4 no.lu elek altında ve elek üstünde kalan bölümleri

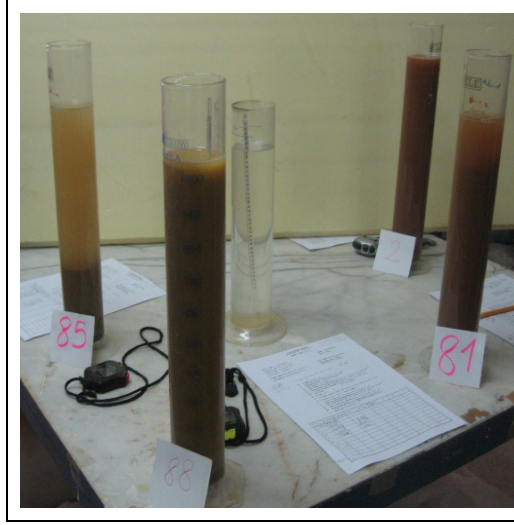
0.075 mm den daha küçük boyutlu olan zeminlerin tane boyutunun belirlenmesi için uygulanan ve bir çöktürme analizi olan hidrometre deneyi ASTM E 100 standartlarına uygun bir biçimde yapılmıştır. Bu deney için sağ sahili temsil edecek 2 örselenmemiş numune. 88 ve 81 nolu numuneler. ve sol sahili temsil edecek 2 numune. 81 ve 89 nolu numuneler. seçilmiştir (Şekil 3.15).

Şekil 3.15 Hidrometre deneyi 4 farklı numuneye uygulanmıştır

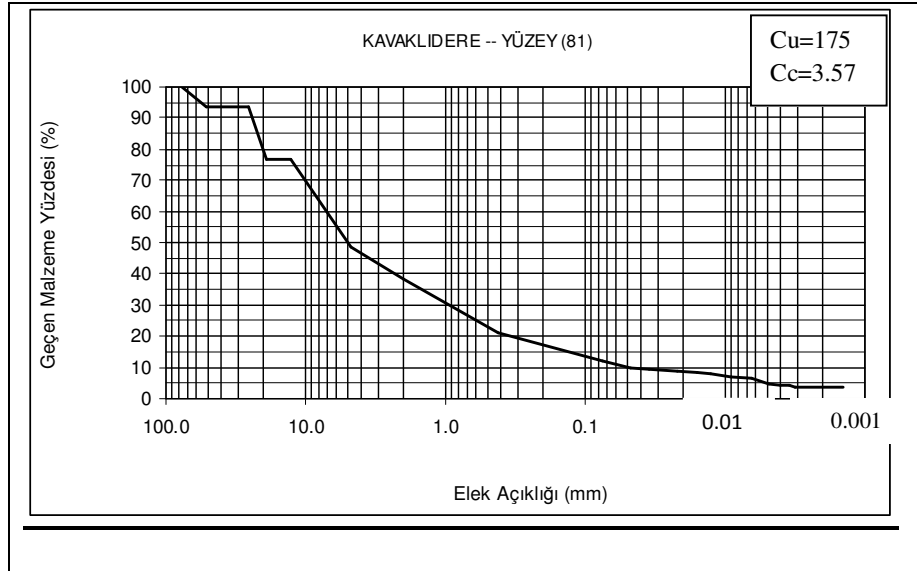
81 nolu örnek

Şekil 3.16 Yukarıdaki tabloya göre 81 no.lu örnek %12,19 silt ve %4,16 kil içermektedir

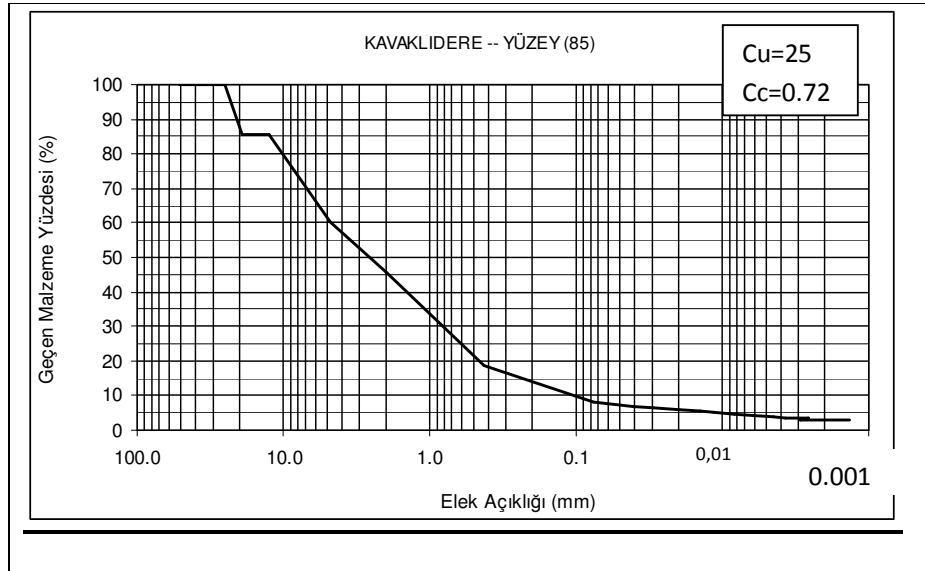
85 nolu örnek

Şekil 3.17 Yukarıdaki grafiğe göre 85 no.lu örnek %7,89 silt ve %3,39 kil içermektedir

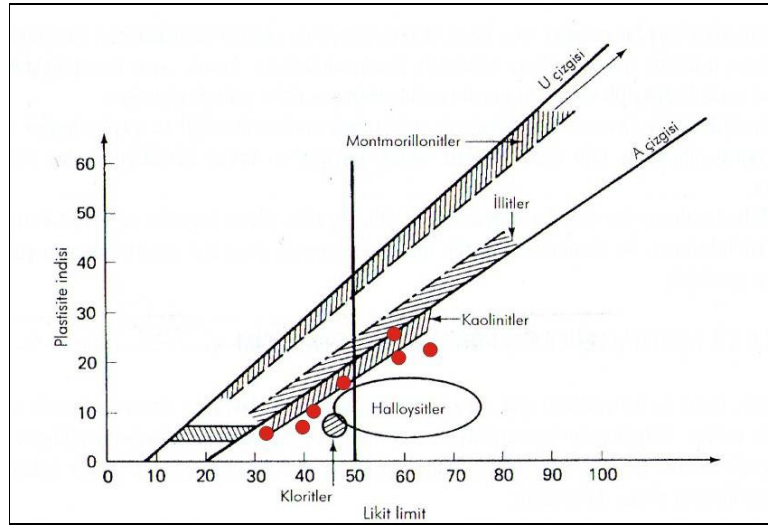
Şekil 3.20 Örselememiş numunelerin Casagrande plastisite kartındaki yerini; (Casagrande, 1948; Mitchell 1978' ten uyarlanmıştır)

Örselememiş numunelerde yapılan kıvam limitlere göre zemin, inorganik siltler, mikalı ince kumlar veya siltlerden (MH) ve düşük plastisiteli ince siltli veya az killi kumlardan (ML) oluşmaktadır. XRD deney sonucuna göre; çalışma alanında kaolen ve illit grubu minerallere rastlanılmıştır. Kıvam limit deneyinden elde edilen sonuçların Şekil 3.20 de yer alan kaolen ve illit grubu kil minerallerinin Casagrande plastisite kartındaki lokasyonları ile uyduğu görülmüştür.

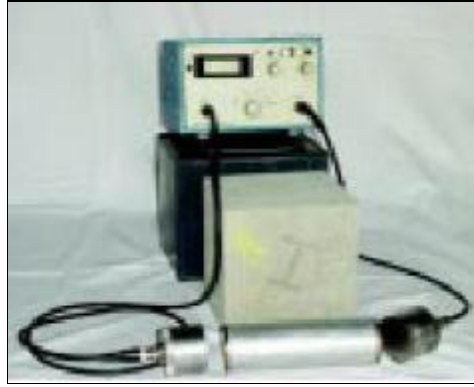
Homojen ve izotrop veya çok az derecede anizotropiye sahip kayalarda uygulanabilen bu deney, silindirik veya küp şeklinde hazırlanmış karotlardan ultrasonik darbenin geçiş süresinin ölçülmesine dayalı bir deneştir (Şekil 3.22). Daha yüksek sonik hızlar daha dayanımlı kaya malzemesini ifade etmektedir. Deney ISRM (1981) e göre yapılmıştır (Şekil 3.23).

Şekil 3.22 Sonik Hız ölçüm aleti

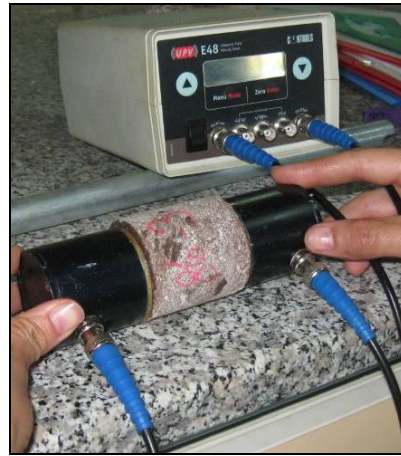
Örselenmiş ve örselenmemiş numunelerden alınan karot örnekleri üzerinde elastik dalganın örnekleri katetme zamanları ölçülmüş ve bu örneklere ait kuru koşullardaki (suda dağılımı çok yüksek olması nedeniyle (bknz. Suda Dağılmaya Karşı Duraylılık Deneyi) suya doymun koşullar değerlendirilememiştir) boyuna dalga hızları hesaplanmıştır (Tablo 3.20) ve sonuçları Tablo 3.21 de sunulmuştur. Denejde kullanılan numunelerin fotoğrafları EK 6 da yer almaktadır.

Şekil 3.23 Sonik Hız ölçümü

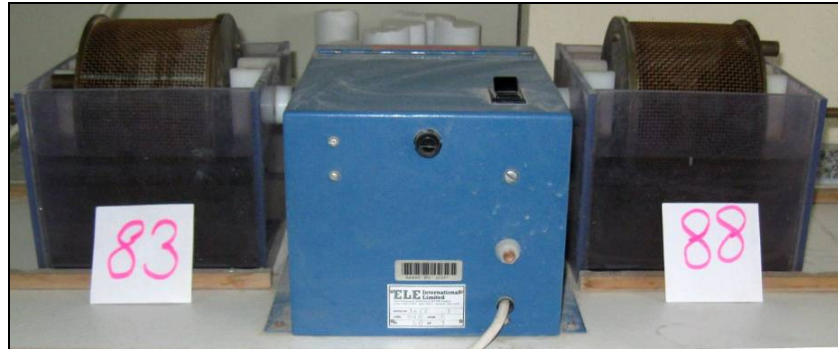
Bu deneyde amaç, kayaç örneğinin standart iki çevrim süresince kurumaya ve ıslanmaya bırakılması durumunda, parçalanmaya ve zayıflamaya gösterdiği duraylılığın belirlenmesidir (Ulusay vd., 2001). ISRM(1981) (Şekil 3.20) standartlarına göre yapılan deney araziden alınan 6 farklı kaya örneğinin 40-60 gramlık 10 ar adet parçaları üzerinde (Şekil 3.21) denenmiş olup deney sonuçları Tablo 3.22 de verilmiştir.

Şekil 3.20 Suda dağılmaya karşı duraylılık indeksi deney düzeneği

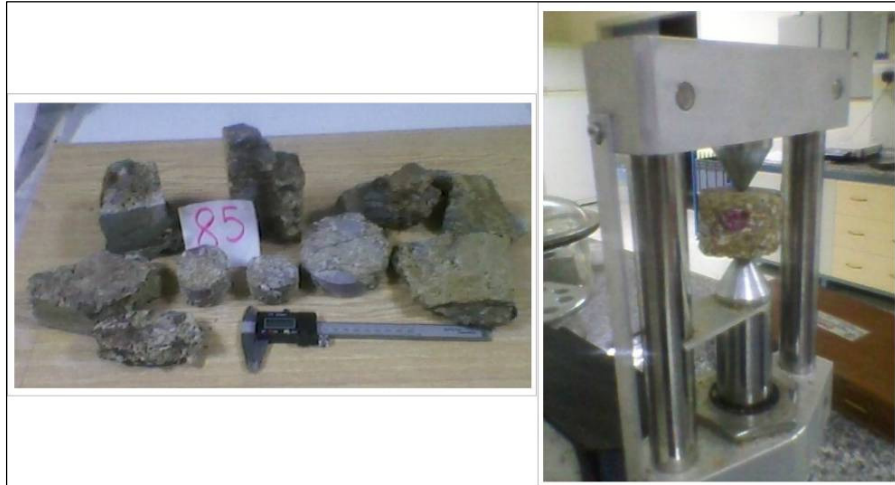
Şekil 3.23 Deneye tabii tutulan 85 numaralı örselenmemiş numuneye ait örnekler

Deney ISRM(1985) standartlarına göre yapılmış; 85 numaralı örnekten standartlarda belirtilen genişlik ve kalınlıklarda 10 adet örnek deneye tabii tutulmuştur (Şekil 3.23). Bu numunelerden 3 tanesi eksenel deney şekline uygun, diğer 7 tanesi de blok ve düzensiz örneklerle ilgili deney standartlarına uygun bir şekilde yapılmıştır. Deney sonuçları Tablo 3.24 de sunulmuştur.

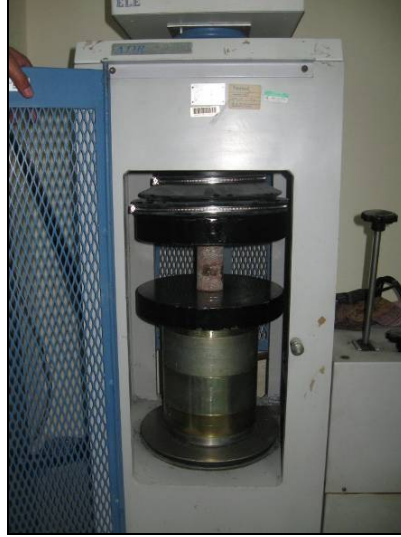
Bu deney, silindirik bir şekle sahip kayaç malzemesi örneklerinin dayanım ve kaya kütlesi sınıflamalarında, ayrıca tasarımda yaygın bir biçime kullanılan tek eksenli sıkışma dayanımının tayini amacıyla yapılır (Ulusay vd., 2001). ISRM(1981) standartlarına uygun bir biçimde yapılan deneyde çalışma alanında sondajlardan elde edilen karotlar ile yüzeyden yoplanan numunelerden PKAY ile elde edilmiş karotlar kullanılmıştır (EK 6). Tek eksenli basınç dayanım testi DEÜ Jeoloji Mühendisliği Labratuvarlarında yüklemenin bilgisayar kontrollü yapıldığı preste tatbik edilmiştir (Şekil 3.24). Deney sırasında numuneye uygulanacak presin kapasitesi, yenilmenin 5 ile 10 dakika arasında olabilmesi için dakikada 0,1 ile 0,3 kN olacak biçimde seçilmiştir. Elde edilen değerler Tablo 3.24 te sunulmuştur.

Şekil 3.24 Tek eksenli sıkışma dayanımında kullanılan hidrolik pres

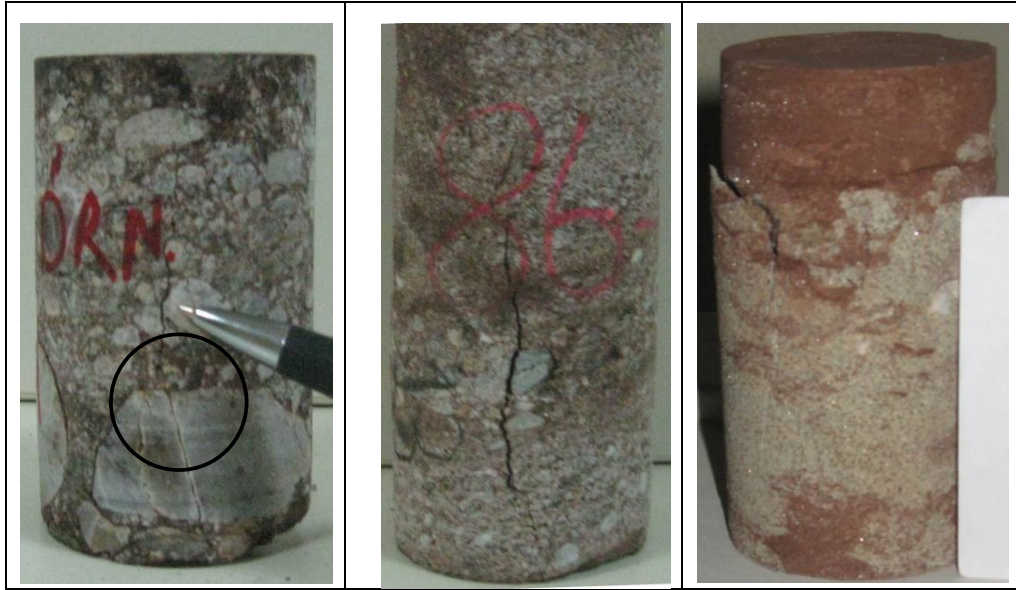
Şekil 3.26 Sırasıyla 81-86 ve 89 nolu kayalarda, tek eksenli sıkışma dayanımı testi sonunda matris ile çakıl tanesi arasında ve çakıl tanesinde meydana gelen yenilme

Yapılan tek eksenli sıkışma dayanımı deneyinde, yenilmenin büyük çoğunlukla zayıf matriksle çakıltaşının birleşme yerlerinden meydana geldiği (Şekil 3.26) ama bunun yanında su içinde bırakılarak ayrışma süresinin belirlenmesine çalışılan kayalarda, yer yer zayıf çakıltaşlarının (Şekil 3.25) da yenilmeye sebep olduğu görülmüştür.

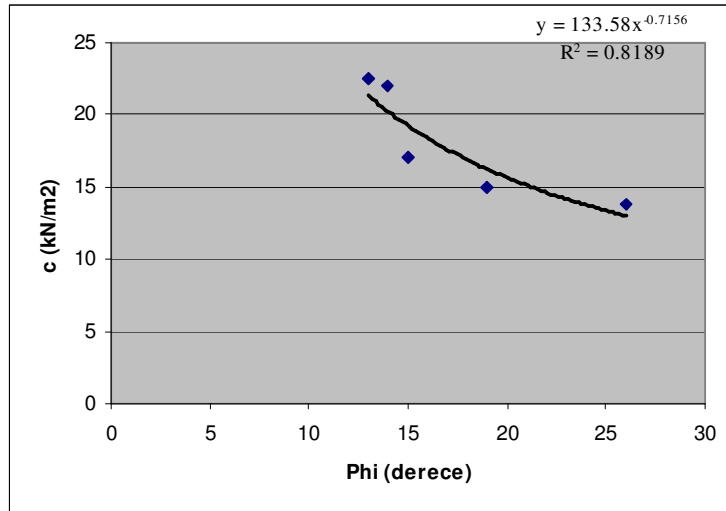
Şekil 3.27 Kesme kutusu deneyi sonuçlarına göre çakıl içeren birimlerin kayma parametreleri arasındaki ilişki

Örselenmemiş numunelerin kayma dayanımlarınının kohezyon (c) ve içsel sürtünme açıları arasında genel olarak ters bir orantı olduğu gözlemlenmiştir (Şekil 3.27).

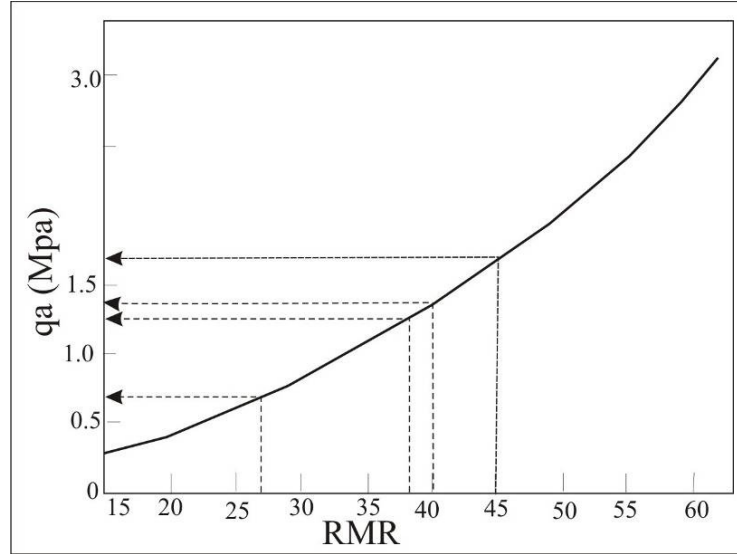
Şekil 3.33 RMR' a bağlı olarak izin verilebilir taşıma gücünün (qa) değişimi (doğal su içeriği %0.6-6.5) (Mehrotra, 1992; Singh ve Goel 1999; Ulusay ve Sönmez, 2007)

Kaya Kütleli sınıf no.	I	II	III	IV	V
Kaya Kütleli tanımı	Çok iyi	İyi	Orta	Zayıf	Çok zayıf
RMR	100-81	80-61	60-41	40-21	20-0
qa (ton/m ²)	600-440	440-280	280-135	135-45	45-30

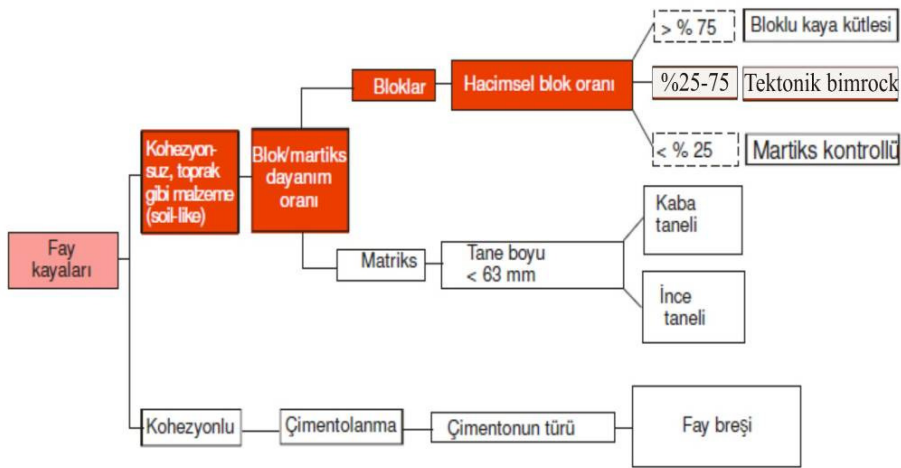
Şekil 3.37 Kataklastik kayaların jeoteknik sınıflandırması (Redimüller et al, 2001).

Redimüller et al, 2001 yaptığı çalışmada %25 ve daha az oranda matriks içeren blokların dayanımlarının matriks kontrollü olduğunu belirtmektedir (Şekil 3.37).

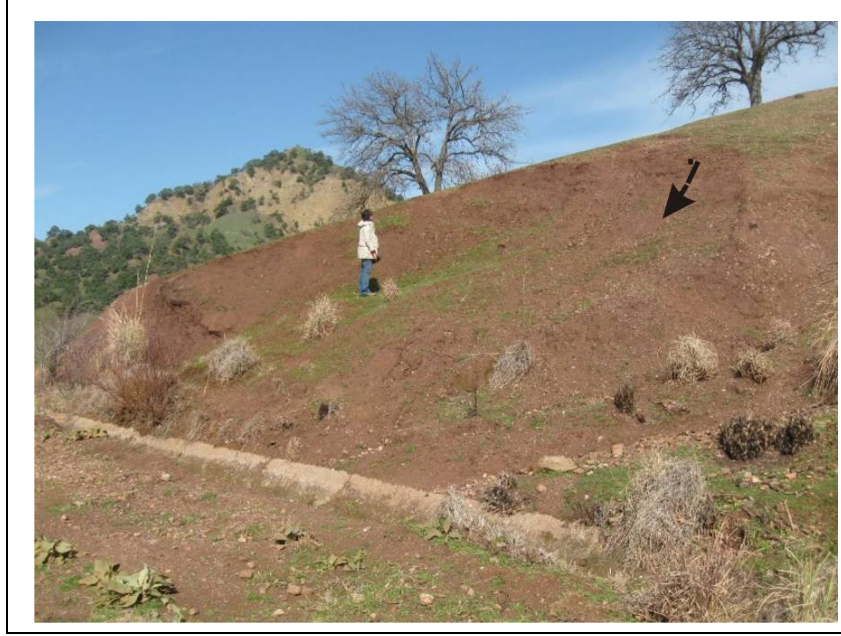
Şekil 3.42 Sağ Sahil aks yeri yakınında gözlenen kayma

Gölet Aks yeri ve yakın çevresinde yapılan çalışmalarda, yer yer zayıf matriksten kaynaklanan kaymalara rastlanılmıştır (Şekil 3.42). Kaymalar genellikle ayrıışmış kırmızı renkli çakıllı kumtaşıında dairesel kayma şeklinde gözlenmektedir.

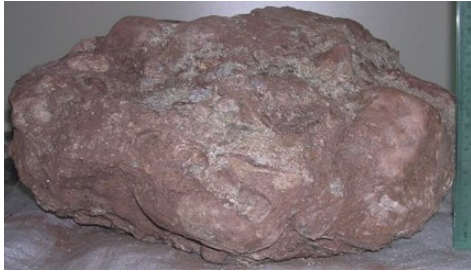
81	616572	4252843	Konglomera-Sol Sahil- Çakiltane boyu: Ort:8.5 cm Sarımsı grimsi Kumlu-çkt- Matriksi HCl asidinde yer yer köpürdü Boyut :25x40 cm Kuru ağırlık: 15 000 gr	Polyester ile Karot alma-Tek eksenli- Matrikste kesme kutusu-Elek-Özgül Ağırlık-Porozite-DBHA

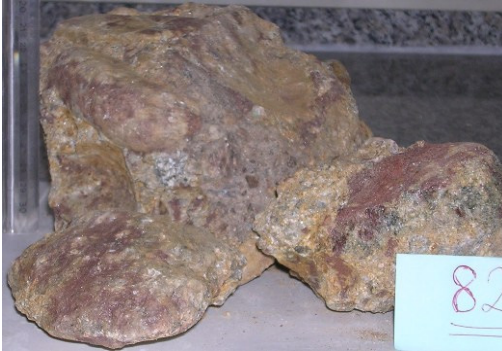
82	616567	4252833	Konglomera-Sol Sahil- Çakiltane boyu: Ort:2.5 cm Koyu turuncu koyu sarımsı kahve kumlu-çkt- Matriksi HCl asidinde hiç köpürmedi Boyut :25x20 cm Kuru ağırlık: 14 000 gr	Polyester ile Karot alma-Tek eksenli- Matrikste kesme kutusu-Elek-Özgül Ağırlık-Porozite-DBHA

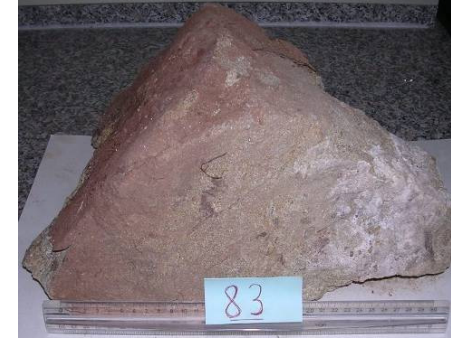
83 616544 42522815 Tabakalanmanın net bir şekilde gözlendiği çakıllı kmt. Matriks beyazımsı griden kahverengimsi sarıya geçiş göstermektedir. Yalnızca beyazımsı gri matriks köpürdü.
Boyut:33x25 cm
Kuru Ağırlık: 11 000 gr

Polyester ile Karot alma-Tek eksenli-Matrikste kesme kutusu-Özgül Ağırlık-Porozite-DBHA

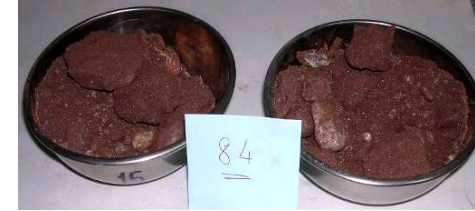
84 616657 425733 Ayrışmış kırmızımsı bordonsu kahverenkli Kmt (Heyelan Taç Bölgesinden)

Matrikste kesme kutusu-Elek-Özgül Ağırlık-Porozite-DBHA

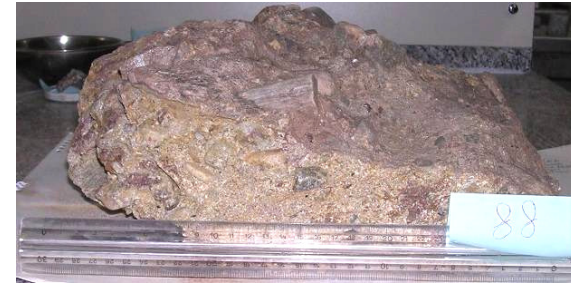
89

Birbirine geişli bir şekilde bulunan yeşilimsi gri renkli silttaşı ile koyu kırmızı renkli kmt arasındaki dokanaktan bir örnek
Boyut: 25x20cm
Kuru ağırlık:3 500 gr

Polyester ile Karot alma-Tek eksenli-Matrikste kesme kutusu-Elek-Özgöl Ağırlık-Porozite-DBHA

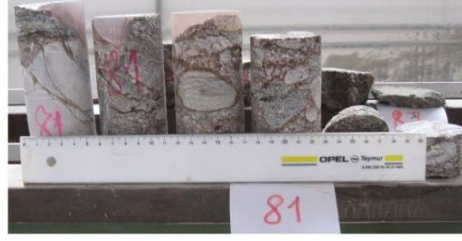
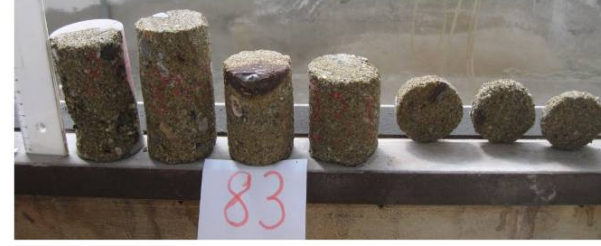
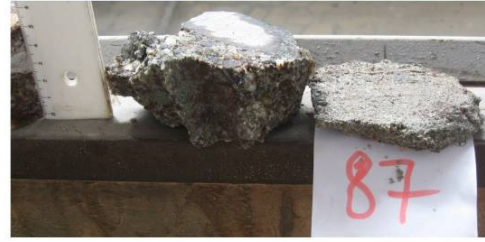
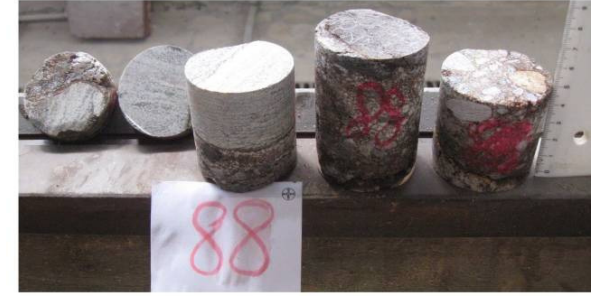
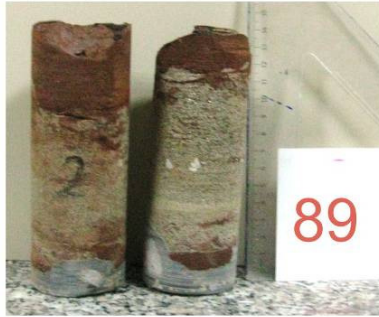
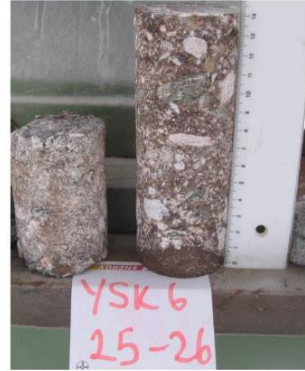
EK-5
POLYESTER İLE ÖRSELENMEMİŞ
NUMUNELERDEN ALINAN
KAROTLARIN GÖRÜNTÜLERİ

Şekil: Sondajlardan ve PKAY dan alınan karotların tek eksenli sıkışma dayanımı deneyi için kenarlarının düzeltilme sonrası görünüşleri
