T.C.
DOKUZ EYLÜL ÜNİVERSİTESİ
SOSYAL BİLİMLER ENSTİTÜSÜ
İSLAM TARİHİ VE SANATLARI ANABİLİM DALI
İSLAM TARİHİ VE SANATLARI PROGRAMI
YÜKSEK LİSANS TEZİ

BURHANIYE'DE TÜRK DEVRİ ESERLERİ

Özgür Mehmet İRKİN

İZMİR 2006

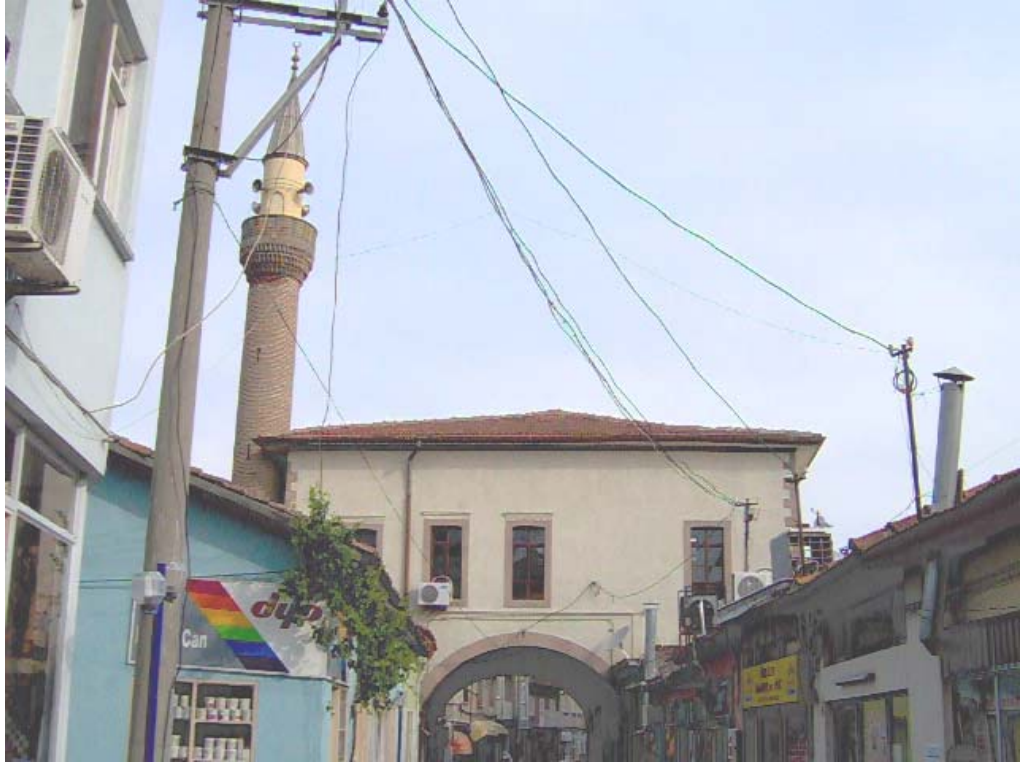
3. Resim: **Hanay Camii**, Genel Görünüş

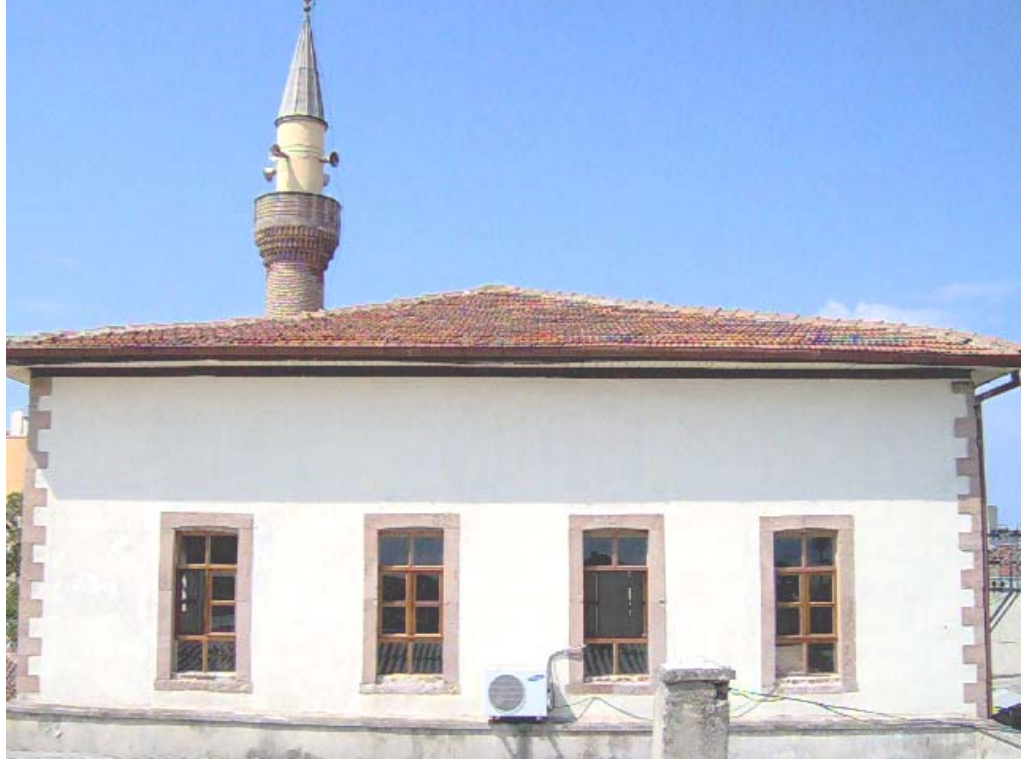
4. Resim: **Hanay Camii**, Güney Cephe

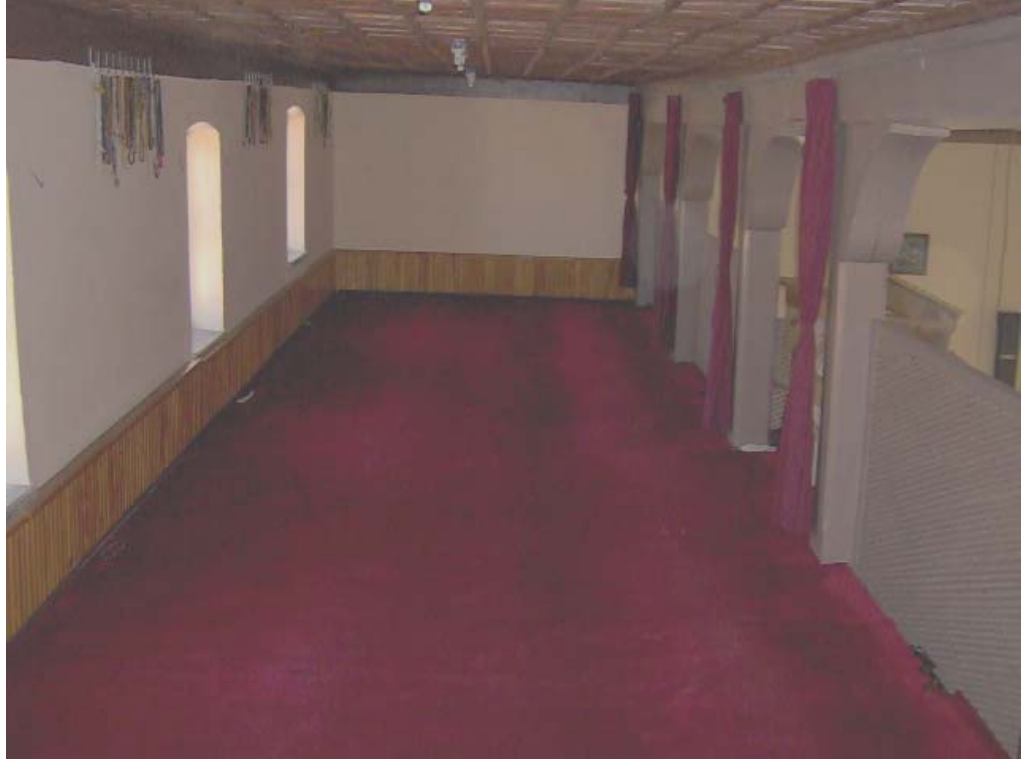
14. Resim: **Hanay Camii**, Kuzey Duvarı ve Mahfil Katı Tertibi

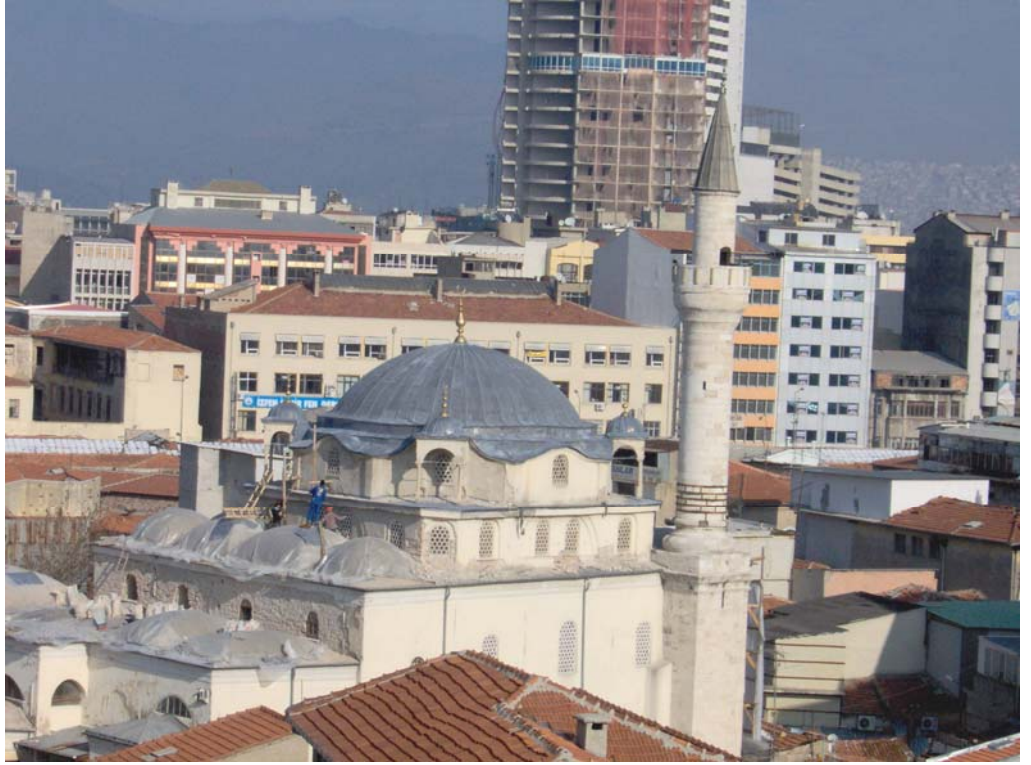
65. Resim: **Koca Camii**, Merkezi Kubbe ve Sslemesi

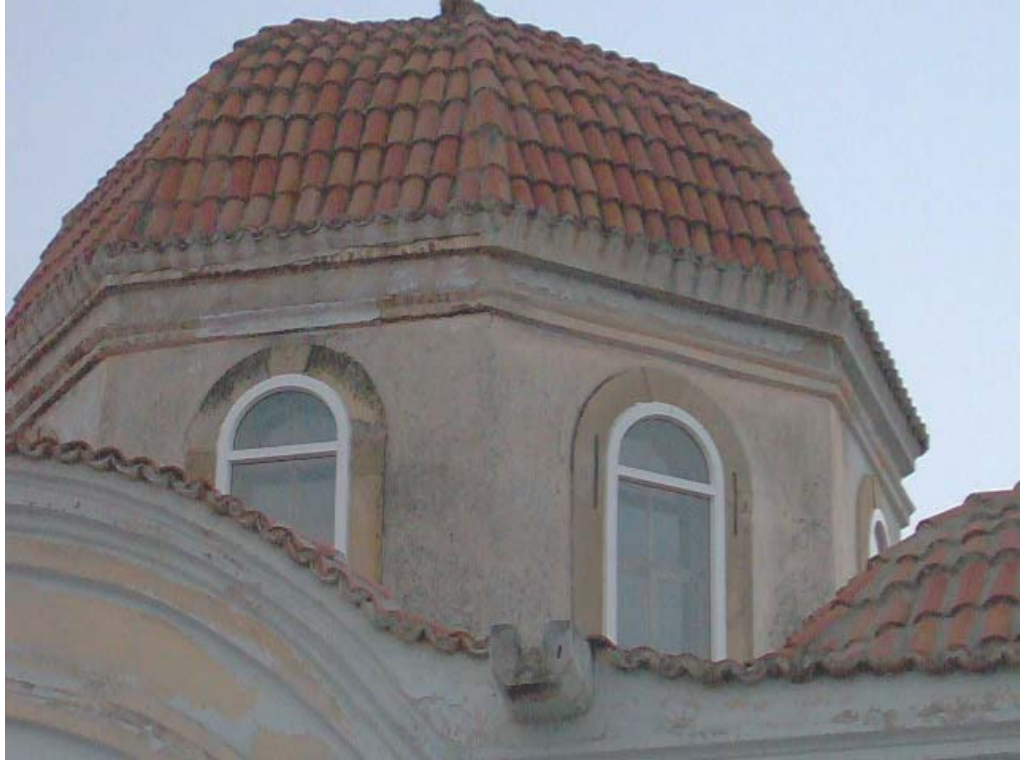
74. Resim: **Hacı Ahmed Camii**, Güney Cephe ve Silme Tertibi

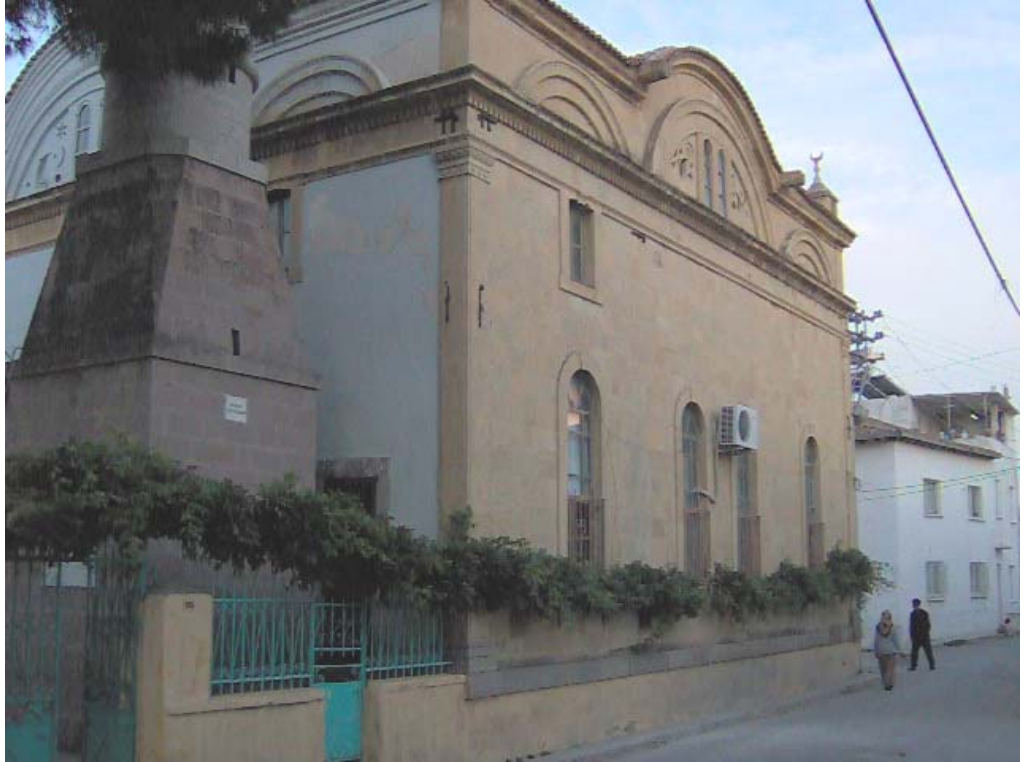
77. Resim: **Hacı Ahmed Camii**, Beşik Tonozların Dışa Bakan Yüzlerindeki Pencere ve Oyma Taş Süslemeler

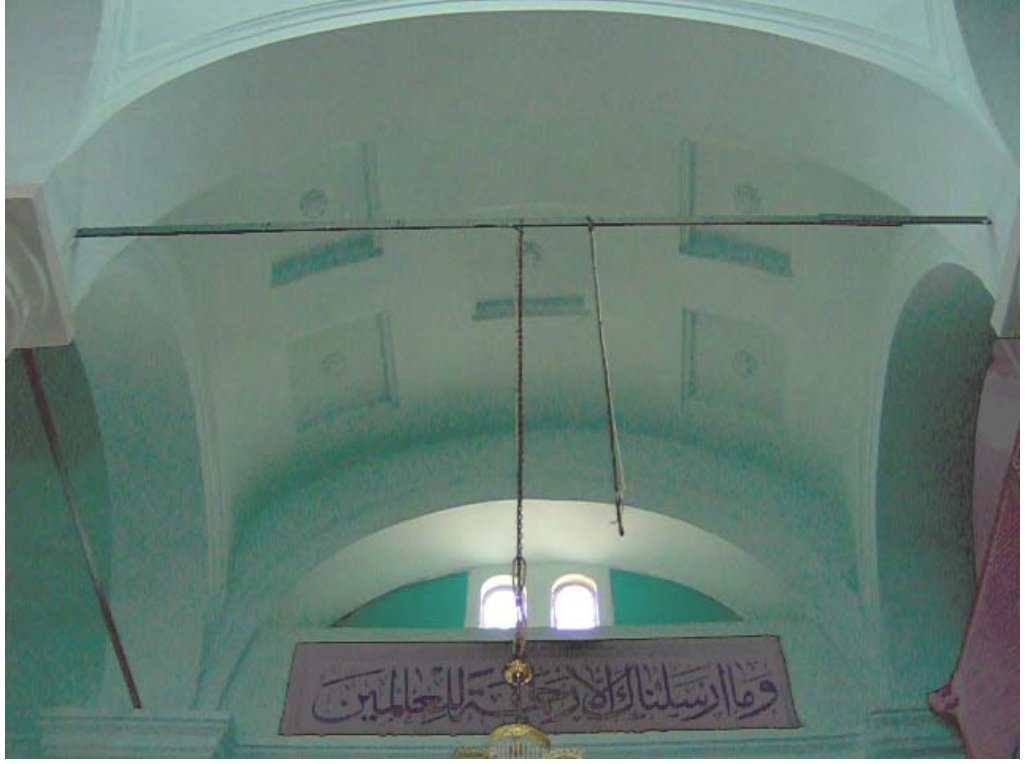
82. Resim: **Hacı Ahmed Camii**, Kubbe Geçişleri

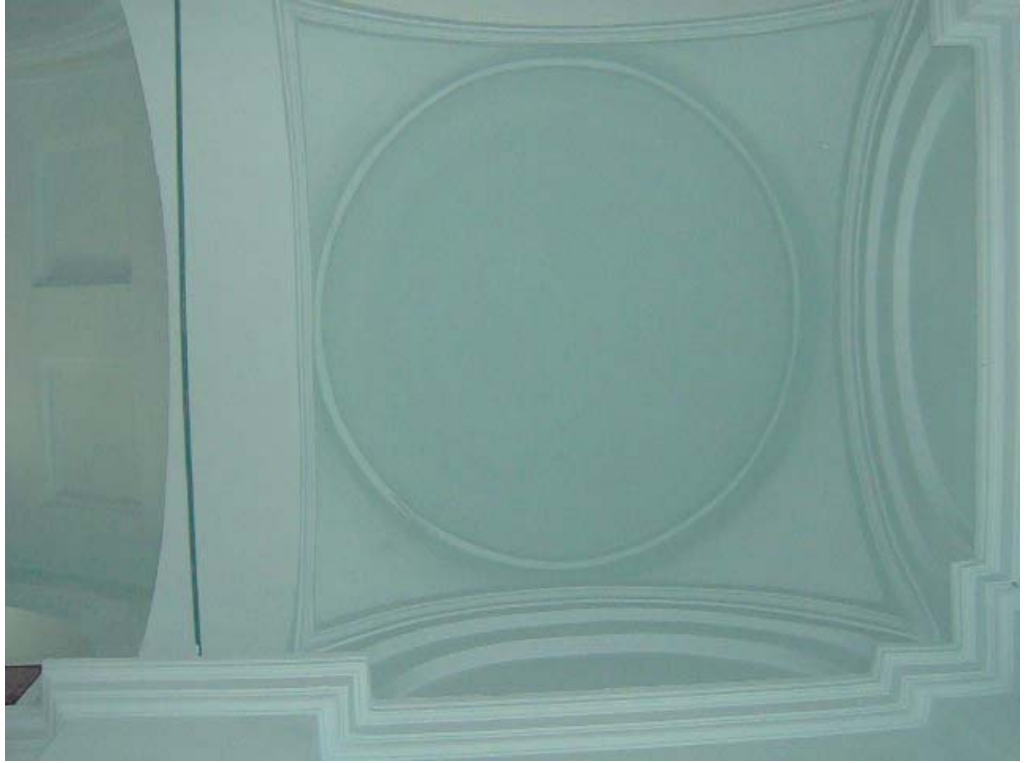
83. Resim: **Hacı Ahmed Camii**, Kasetli Beşik Tonoz Örtüsü

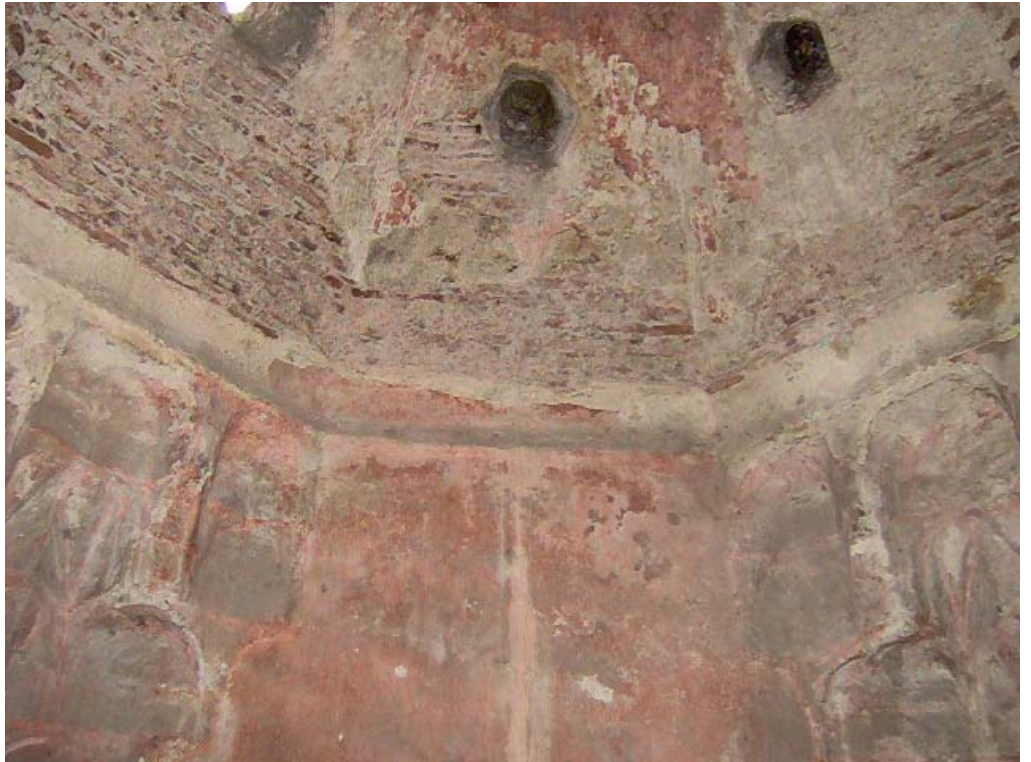
211. Resim: **Burhaniye Hamamı**, Ilıklığı İkiye Bölen Kemer

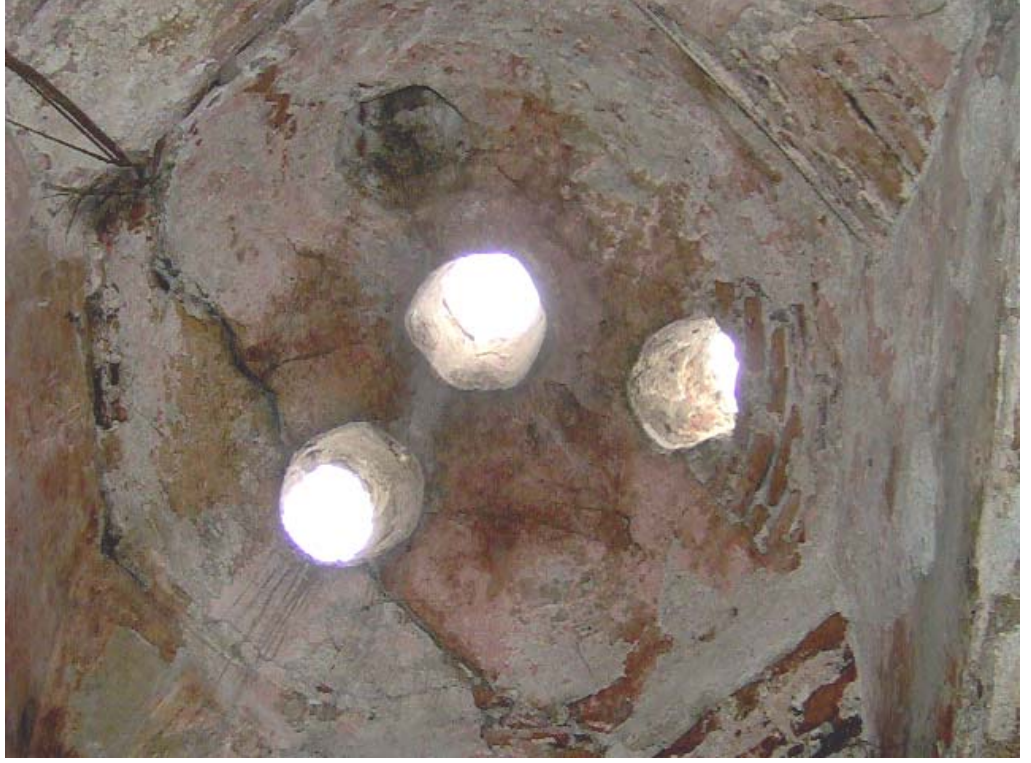
212. Resim: **Burhaniye Hamamı**, Ilıklık Güneydeki Kubbe Geçişleri

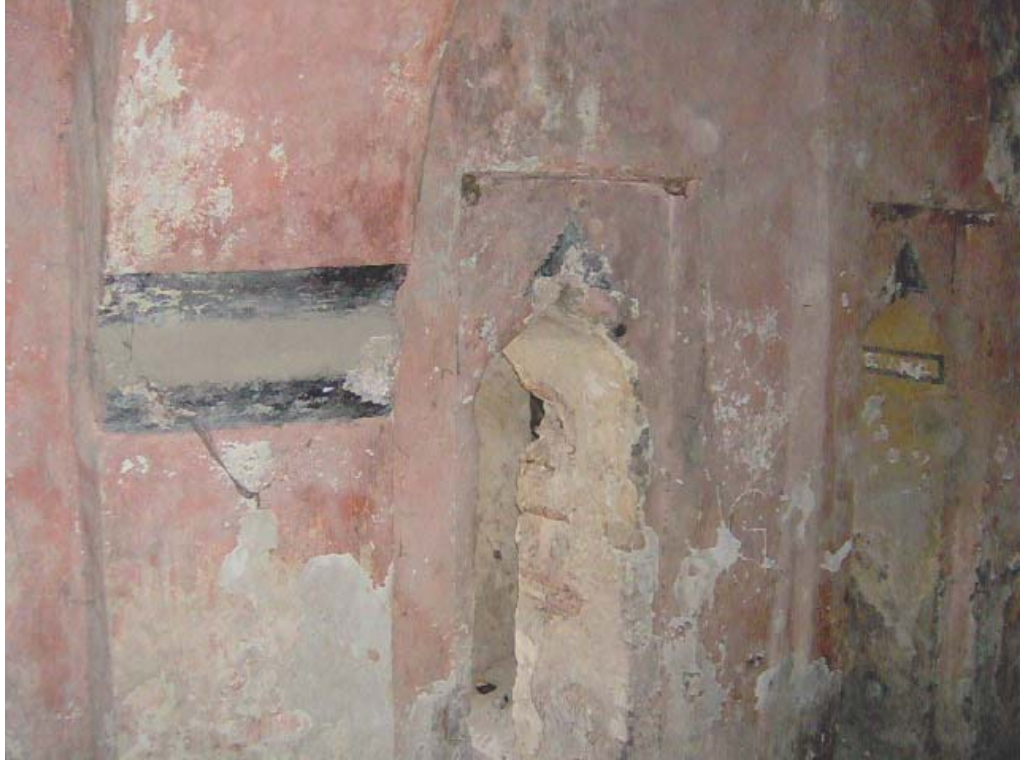
213. Resim: **Burhaniye Hamamı**, Ilıklık, Güneydeki Dikdörtgen Kısmı Örtün Kubbe

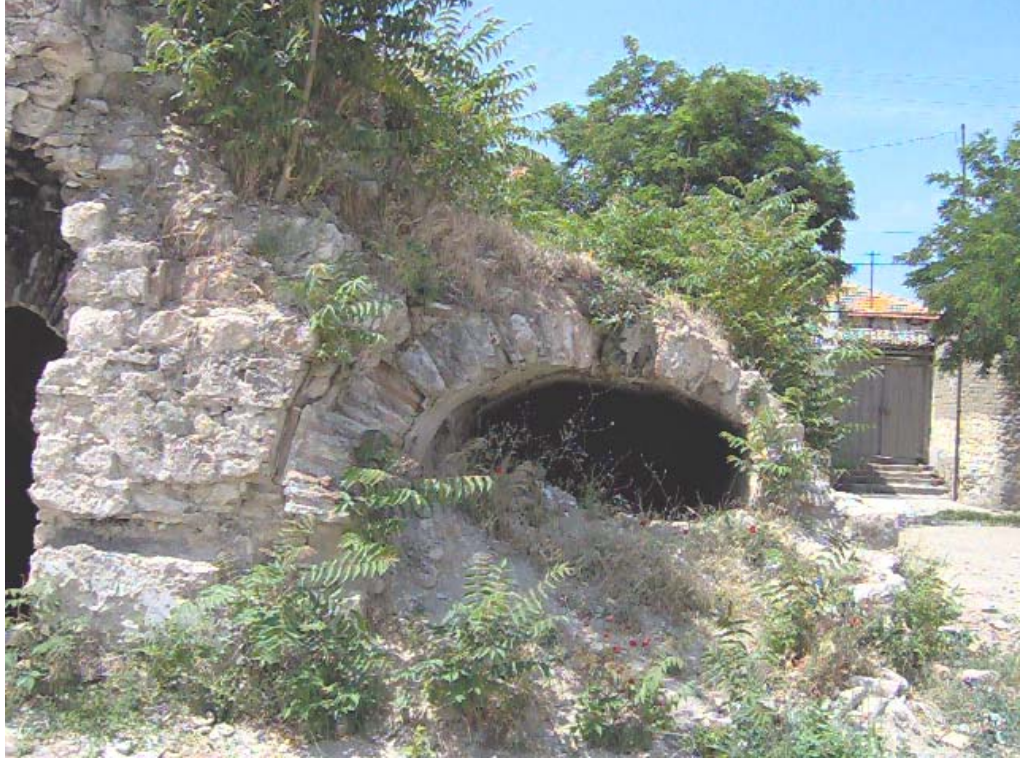
222. Resim: **Burhaniye Hamamı**, Su Deposu
