# **DARBE YÜKLERİNE MARUZ DENİZEL KOMPOZİTLERDE HASAR MEKANİZMALARI**

**Dokuz Eylül Üniversitesi Fen Bilimleri Enstitüsü**  
**Yüksek lisans tezi**  
**Deniz Bilimleri Ana Bilim Dalı, Gemi İnşaatı Programı**

**Sedat YEŞİLDAL**

**Nisan, 2010**

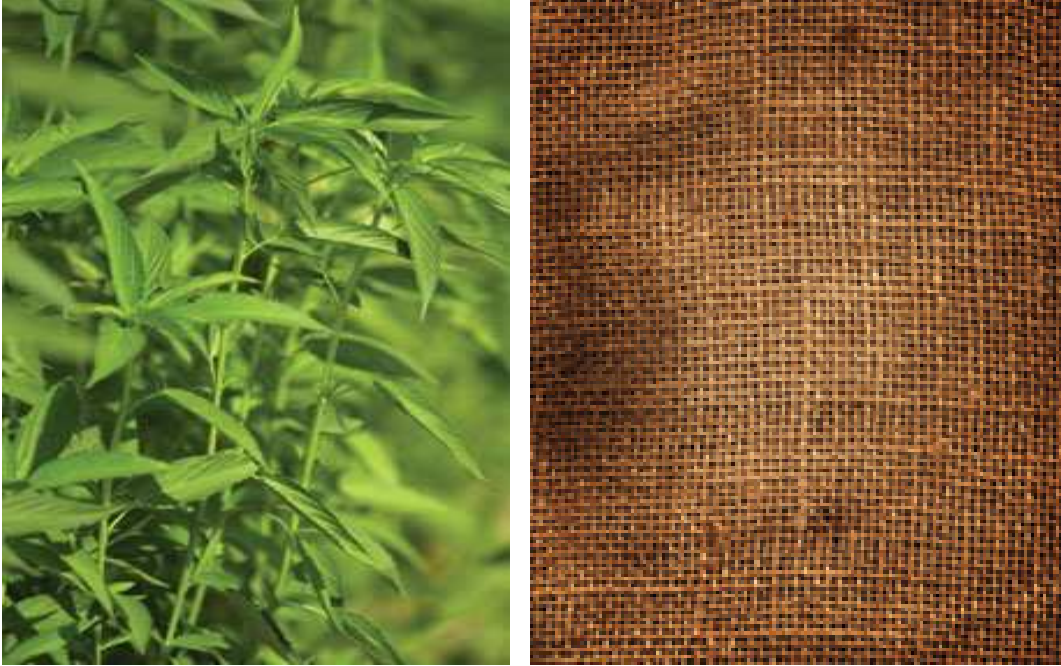
Şekil 1.1 Jüt bitkisi ve liflerinden elde edilmiş örme kumaş

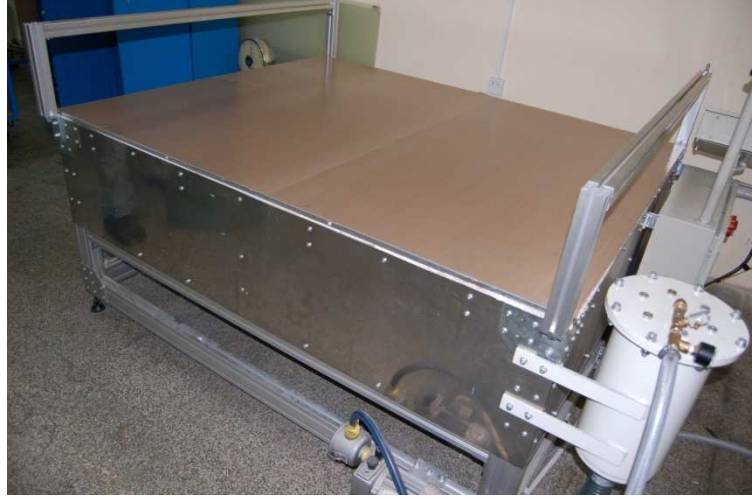
Şekil 3.2 Üretimin yapıldığı kalıp makinası

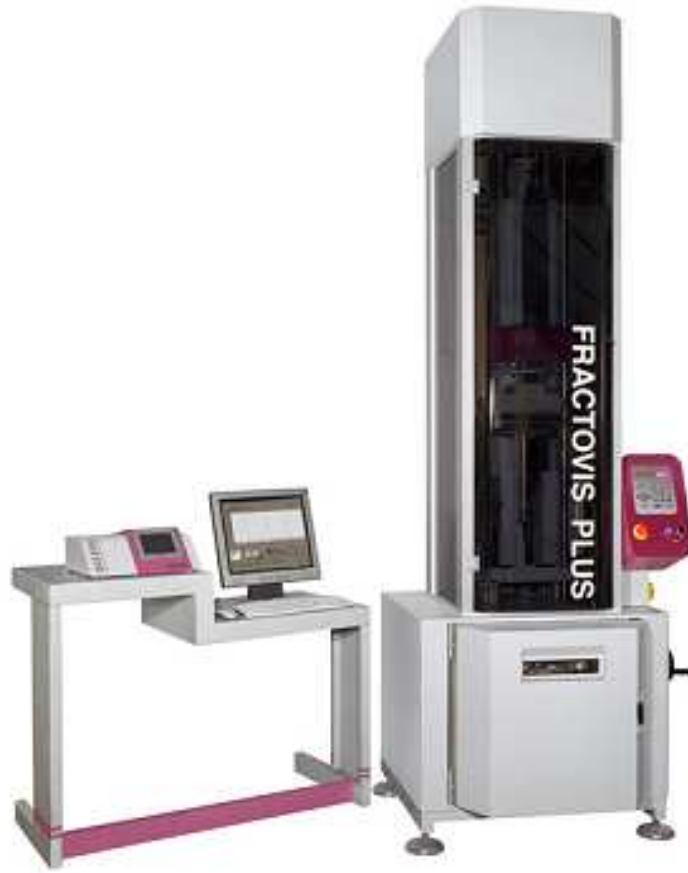
Şekil 3.4 CEAST marka FARCTOVIS PLUS darbe test cihazı

Bu çalışmada uygulanan darbe deneylerinde şekil 3.4'de görülen, ağırlık düşürme esasına dayalı olarak çalışan CEAST marka FARCTOVIS PLUS darbe test cihazı kullanılmıştır.

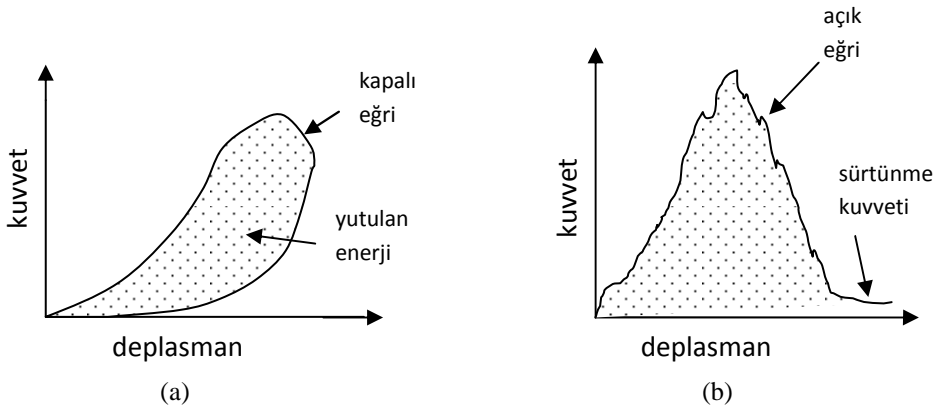
Şekil 3.5 Bir darbe olayında karşılaşılan eğri tipleri: (a) kapalı eğri, (b) açık eğri

Enerji Profili Diyagramı darbeye maruz kalan kompozite etki eden darbe enerjisine karşılık kompozitin absorbe ettiği enerji değişimini gösteren grafikdir. Bir darbe deneyinde genel olarak Şekil 4.2.'de gösterilen iki tip eğri ile karşılaşılır; kapalı ve açık eğri. Bu eğrilerin altında kalan alanlar darbe süresince kompozit malzeme tarafından yutulan enerjiye karşılık gelir.

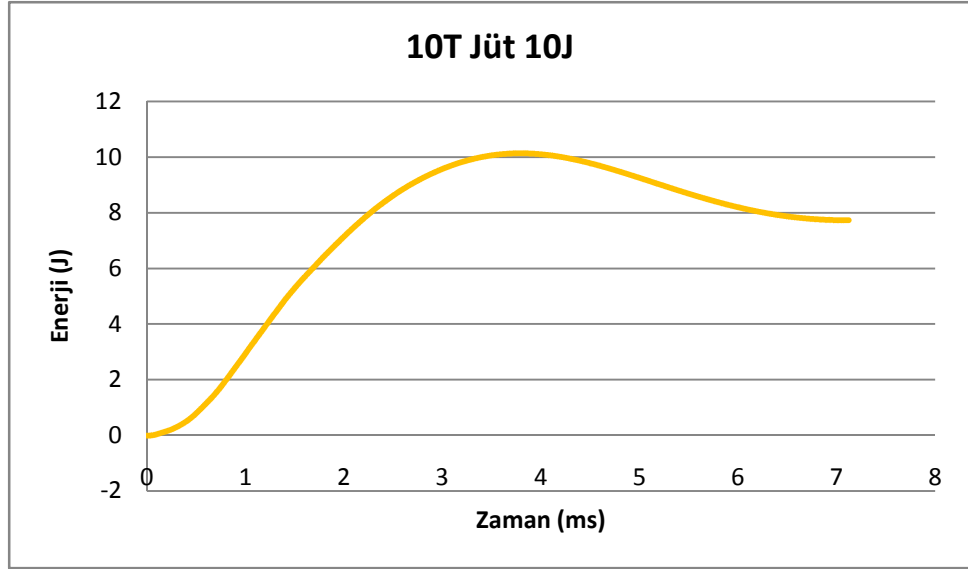
Şekil 4.11 10J Enerji uygulanan 10 tabaka jüt numunesine ait enerji – zaman grafiği

Enerji – Zaman grafiğinde ise maksimum enerji 10 J değerine ulaştıktan sonra azalarak 7,8J değerine gerilemiştir. Enerji değerindeki bu azalma darbe ucunun geri sıçraması için kullanılan enerjiye karşılık gelmektedir.

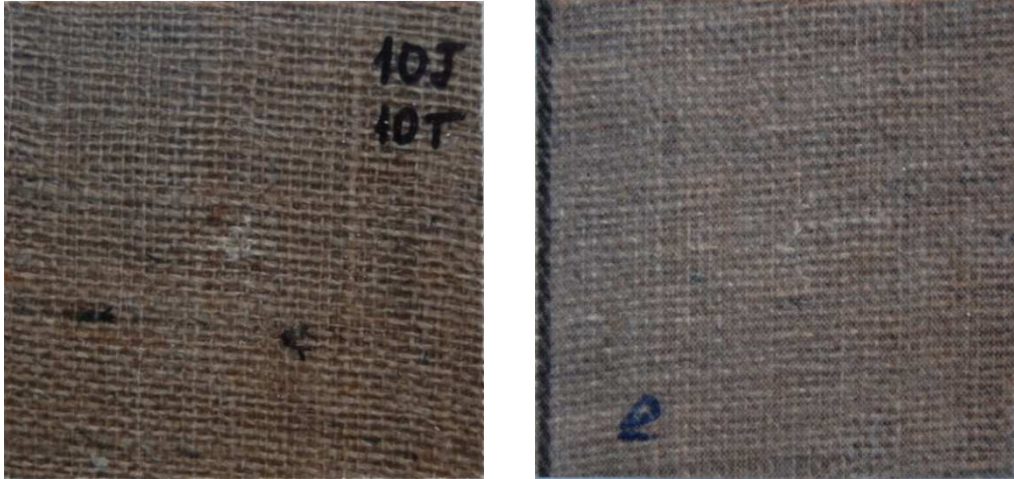
Şekil 4.12 10J Enerji uygulanan 10 tabaka jüt numunesine ait hasar fotoğrafı

10 J değerindeki enerjiyle numune yüzeyine çarpan darbe ucu malzeme matrisinin yüzeyinde 1-2 mm çapında ve derinliksiz denilebilecek kadar az ezilme meydana getirerek geri sekmiştir. Ön yüz fotoğrafında hasar net olarak görülse de arka yüz fotoğrafında net olarak herhangi bir hasar görülmemektedir.

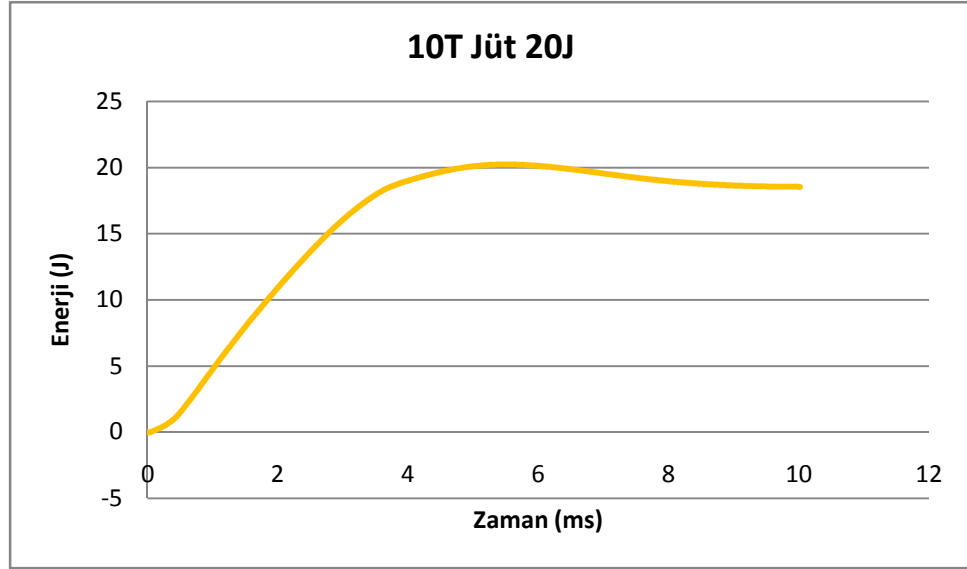
Şekil 4.14 20J Enerji uygulanan 10 tabaka jüt numunesine ait enerji – zaman grafiği

Enerji – zaman grafiğinde ise maksimum enerji 20 J değerine ulaştıktan sonra azalarak 18,5 J değerine gerilemiştir. Numunede kırılma hasarı meydana geldiğinden enerji değeri maksimum seviyeden çok fazla aşağı gitmemiş, yani numune tarafından geri verilen enerji az olduğundan darbe ucu sıçraması bir önceki deneye oranla daha az olmuştur.

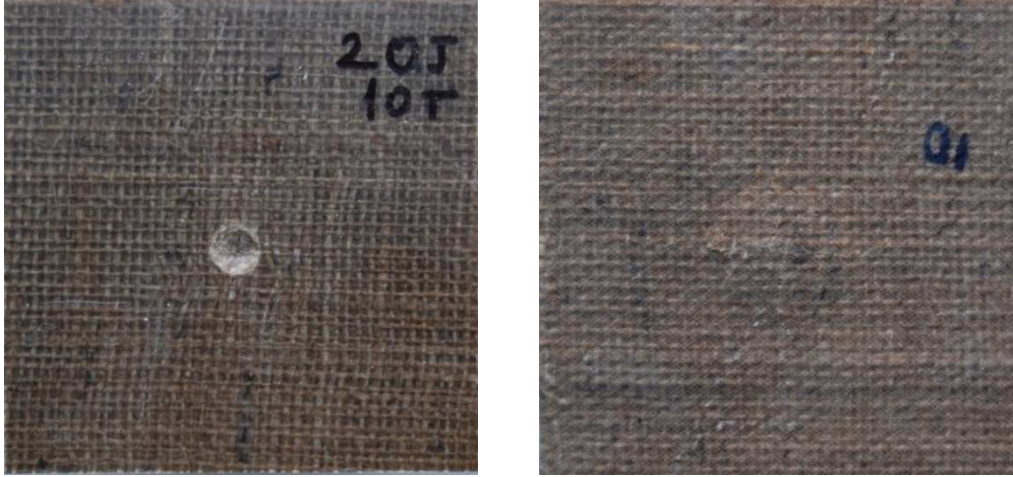
Şekil 4.15 20J Enerji uygulanan 10 tabaka jüt numunesine ait hasar fotoğrafı

Darbe ucu numune içinde bir miktar ilerlemiş tabakada kırık oluşturarak da geri sekmiştir. Bu deneyde diğer deneylerden farklı olarak ne çok az hasar meydana gelmiş, ne de numunede tamamen bir delik oluşmuştur. Darbe ucu numunenin üst yüzeyinden itibaren 1-2 mm ilerlemiştir. Numunenin ön yüzey fotoğrafında görüldüğü gibi darbe ucu matriks yüzeyinde yuva şeklinde iz meydana getirmiştir. Alt yüzey fotoğrafında ise kırıklar oluşmuştur.

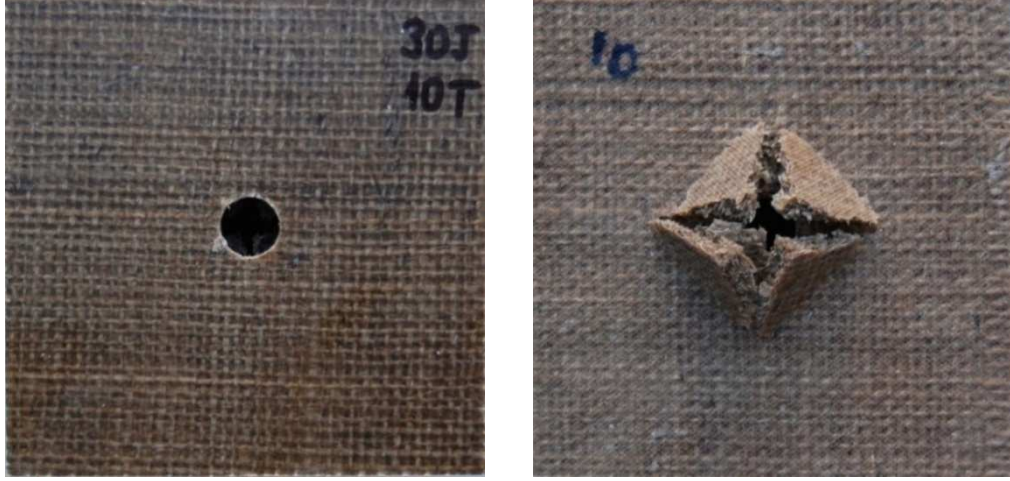
Şekil 4.18 30J Enerji uygulanan 10 tabaka jüt numunesine ait hasar fotoğrafı

10 tabaka keten numunesine uygulanan 30 J değerindeki kuvvet numunede delinme hasarı oluşturmuştur, ancak üst görünüş fotoğrafından da görüldüğü gibi delik üst tarafta sınırları çok düzgün iken alt tarafı ise 4 ana parçaya ayrılmış ve numuneden tamamen kopmamıştır. Bu deney numunesinde önceki deney numunelerine göre arka yüzeyinde meydana gelen hasar daha geniş bir alana yayılmıştır.

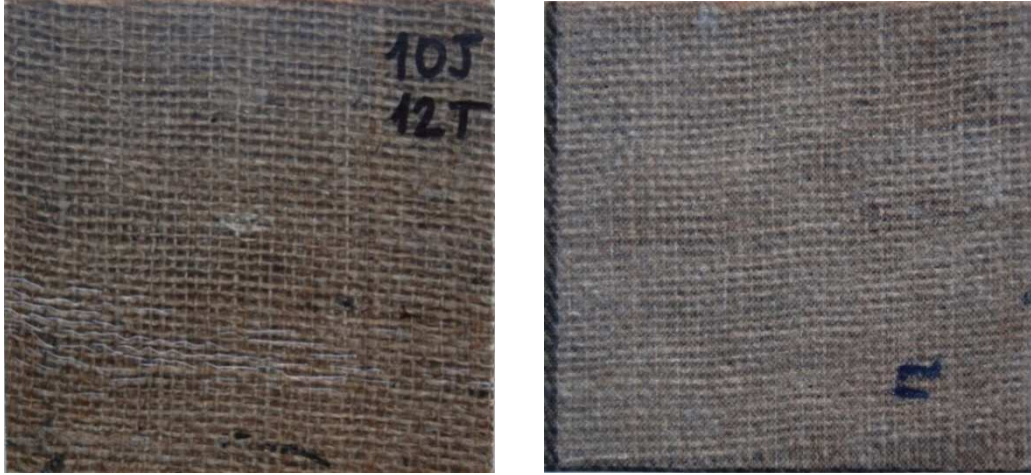
Şekil 4.21 10J Enerji uygulanan 12 tabaka jüt numunesine ait hasar fotoğrafı

Darbe numunede küçük bir hasar meydana getirmiştir. Numunenin üst tarafında, darbe ucunun çarptığı noktada matris yüzeyinde birkaç mm çapında derinliksiz ezilme meydana gelmiştir. Numunenin alt yüzeyinde ise herhangi bir hasar oluşumu gözlenmemiştir.

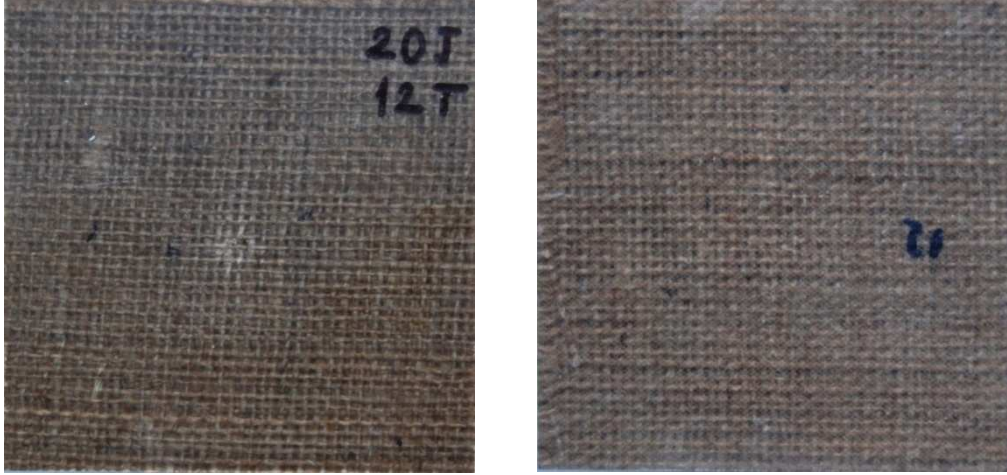
Şekil 4.24 20J Enerji uygulanan 12 tabaka jüt numunesine ait hasar fotoğrafı

Darbe ucu numunenin ön yüz matris yüzeyinde küçük bir ezilme hasarı meydana getirmiştir. Takviye elemanı olan jüt örgünün en üst tabakasinda ezilme – şekil değişikliği şeklinde hasar oluşmuştur. Numunenin alt yüzeyinde ise herhangi bir hasar oluşumu gözlenmemiştir.

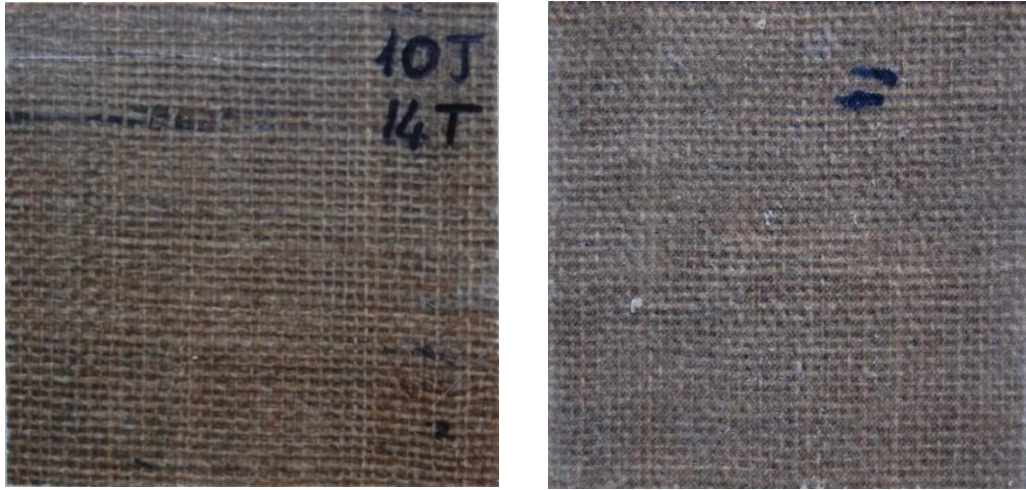
Şekil 4.33 10J Enerji uygulanan 14 tabaka jüt numunesine ait hasar fotoğrafı

Numunenin ön ve arka yüz görünüş fotoğraflarından da görüldüğü gibi numune ve matris yüzeyinde görünür herhangi bir hasar oluşmamıştır.

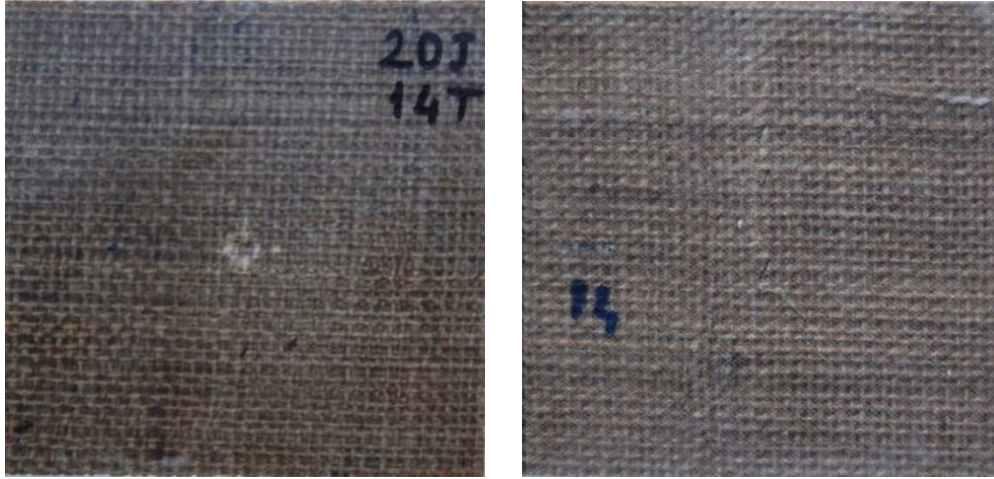
Şekil 4.36 20J Enerji uygulanan 14 tabaka jüt numunesine ait hasar fotoğrafı

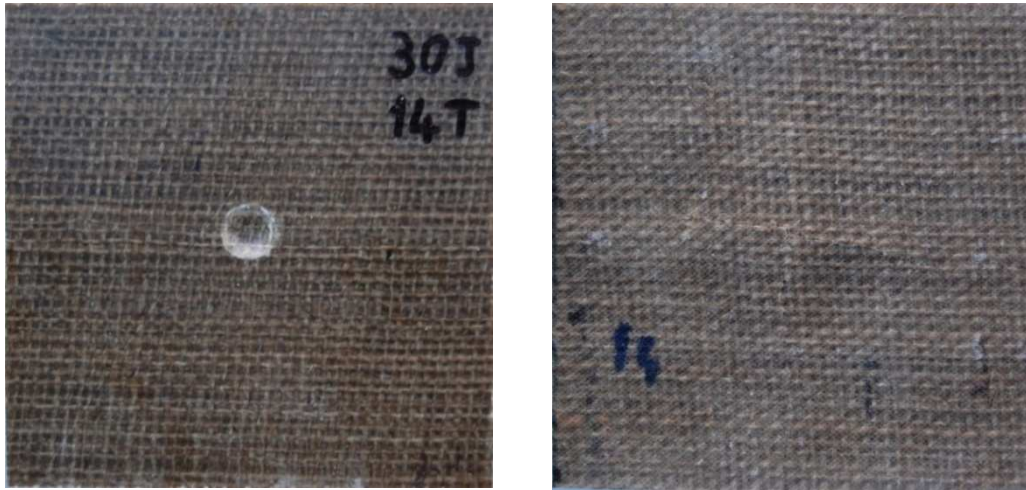
Şekil 4.39 30J Enerji uygulanan 14 tabaka jüt numunesine ait hasar fotoğrafı

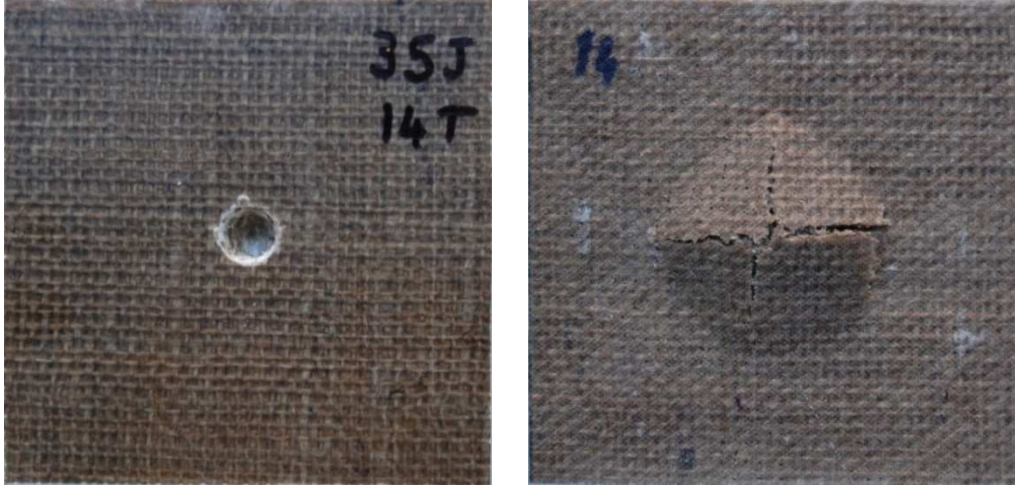
Şekil 4.42 35J Enerji uygulanan 14 tabaka jüt numunesine ait hasar fotoğrafı

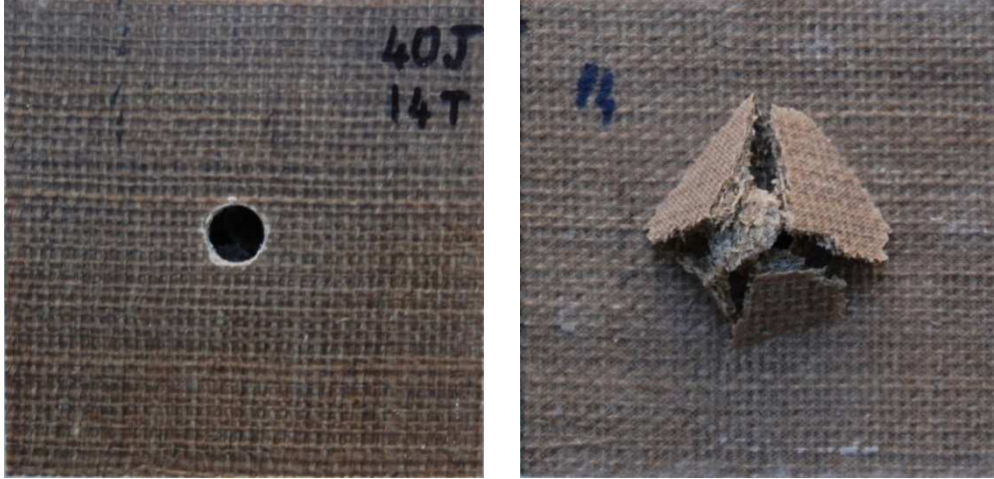
Şekil 4.45 40J Enerji uygulanan 14 tabaka jüt numunesine ait hasar fotoğrafı

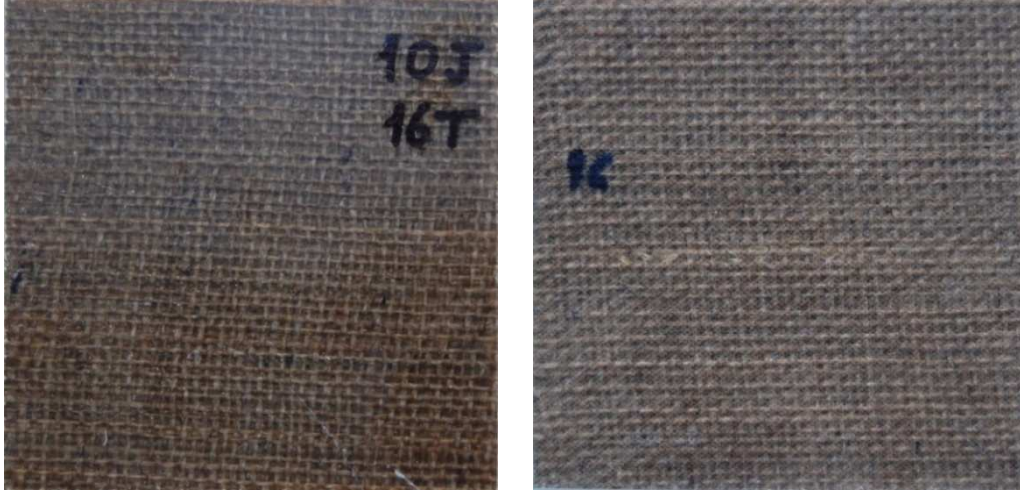
Şekil 4.48 10J Enerji uygulanan 16 tabaka jüt numunesine ait hasar fotoğrafı

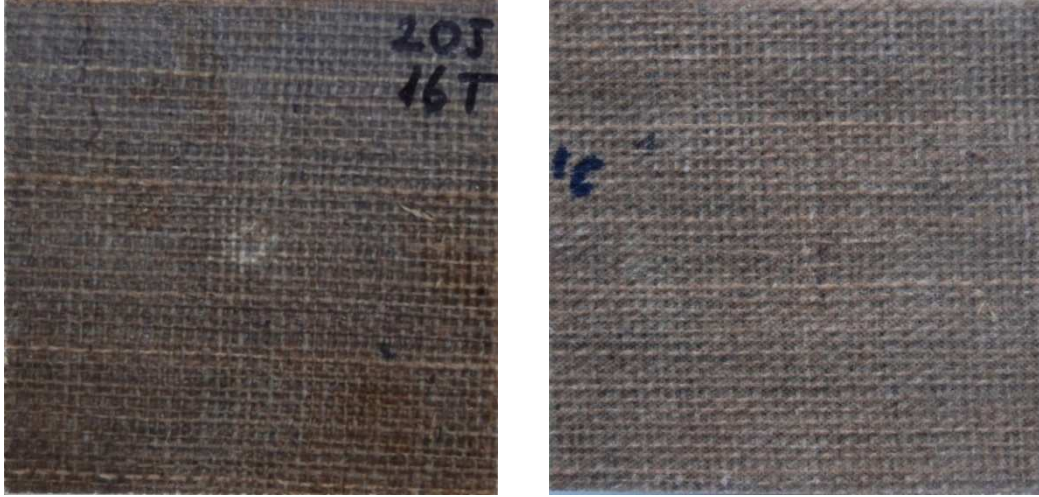
Şekil 4.51 20J Enerji uygulanan 16 tabaka jüt numunesine ait hasar fotoğrafı

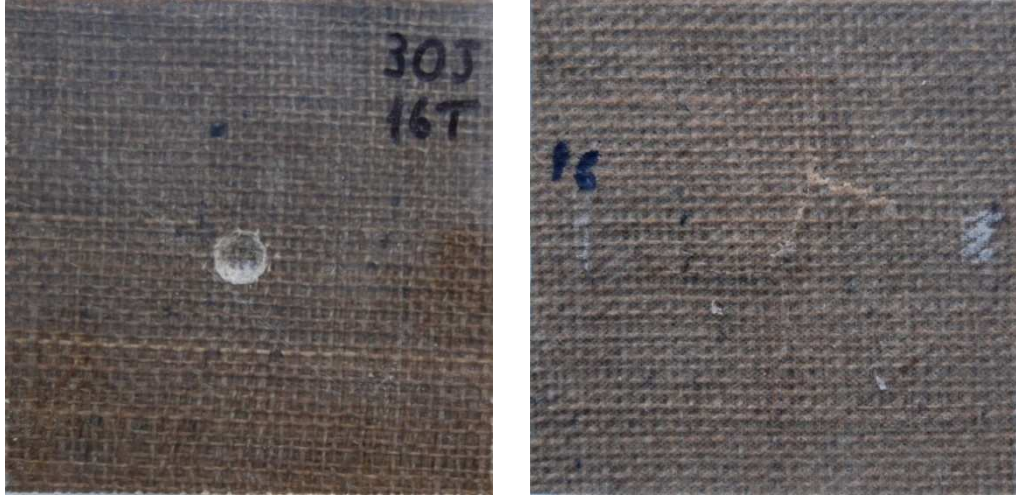
Şekil 4.54 30J Enerji uygulanan 16 tabaka jüt numunesine ait hasar fotoğrafı

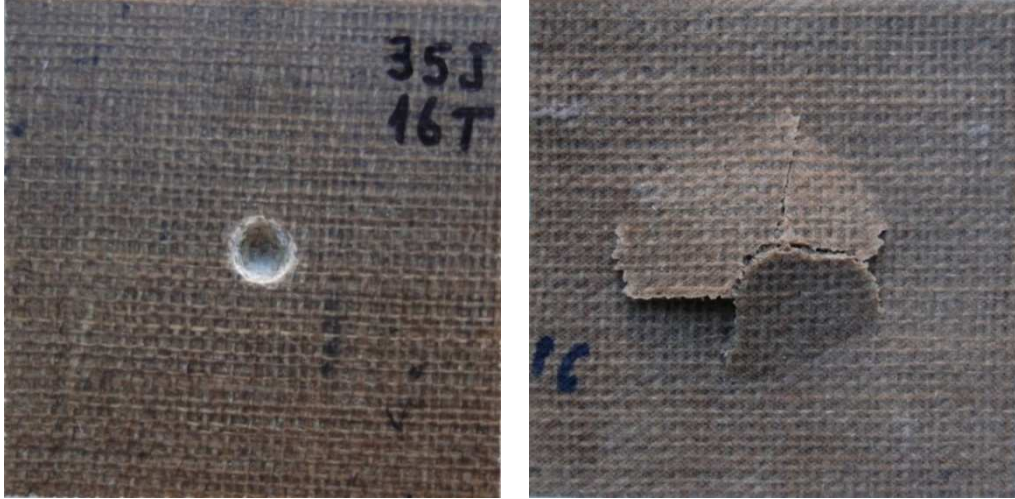
Şekil 4.57 35J Enerji uygulanan 16 tabaka jüt numunesine ait hasar fotoğrafı

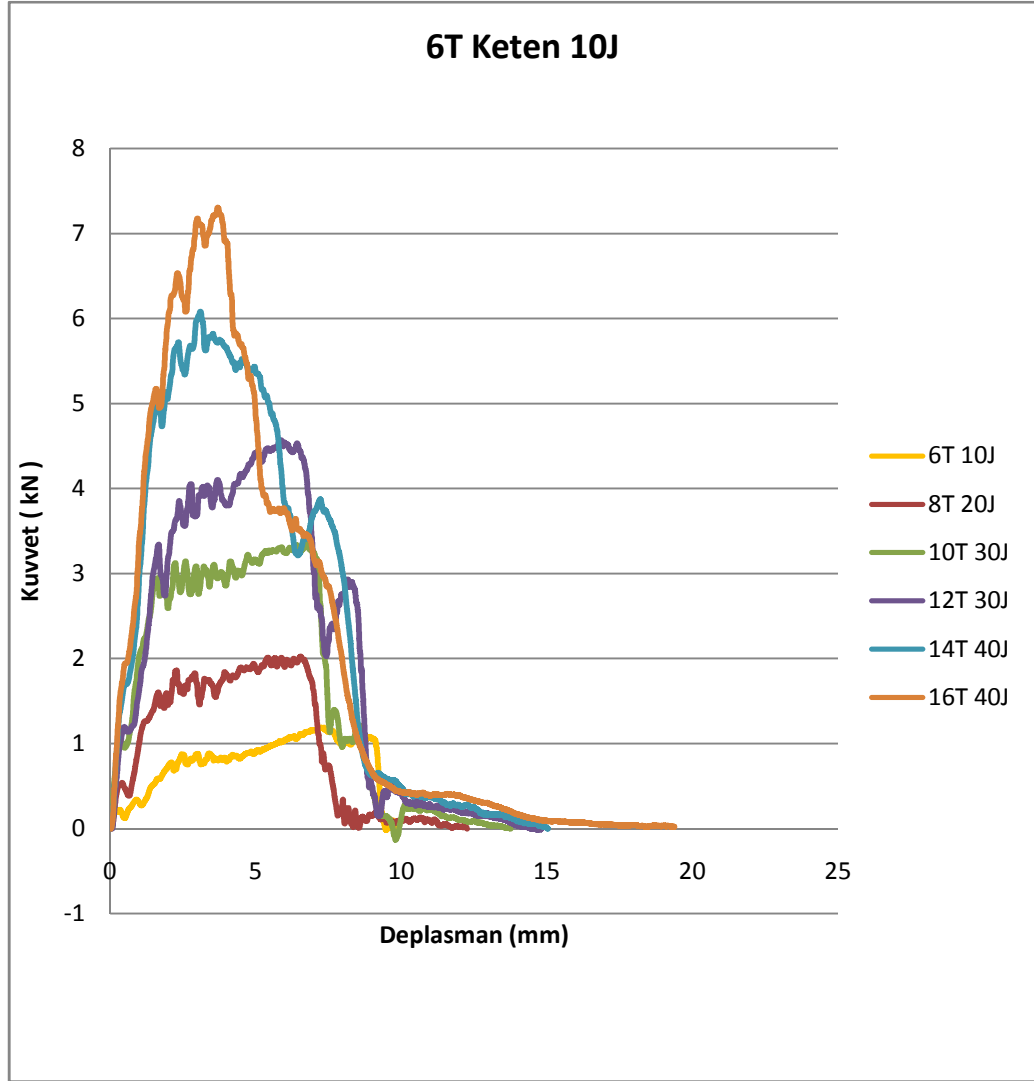
Şekil 4.64 Her Tabaka İçin Delinme Eşik Kuvveti – Deplasman Grafiği

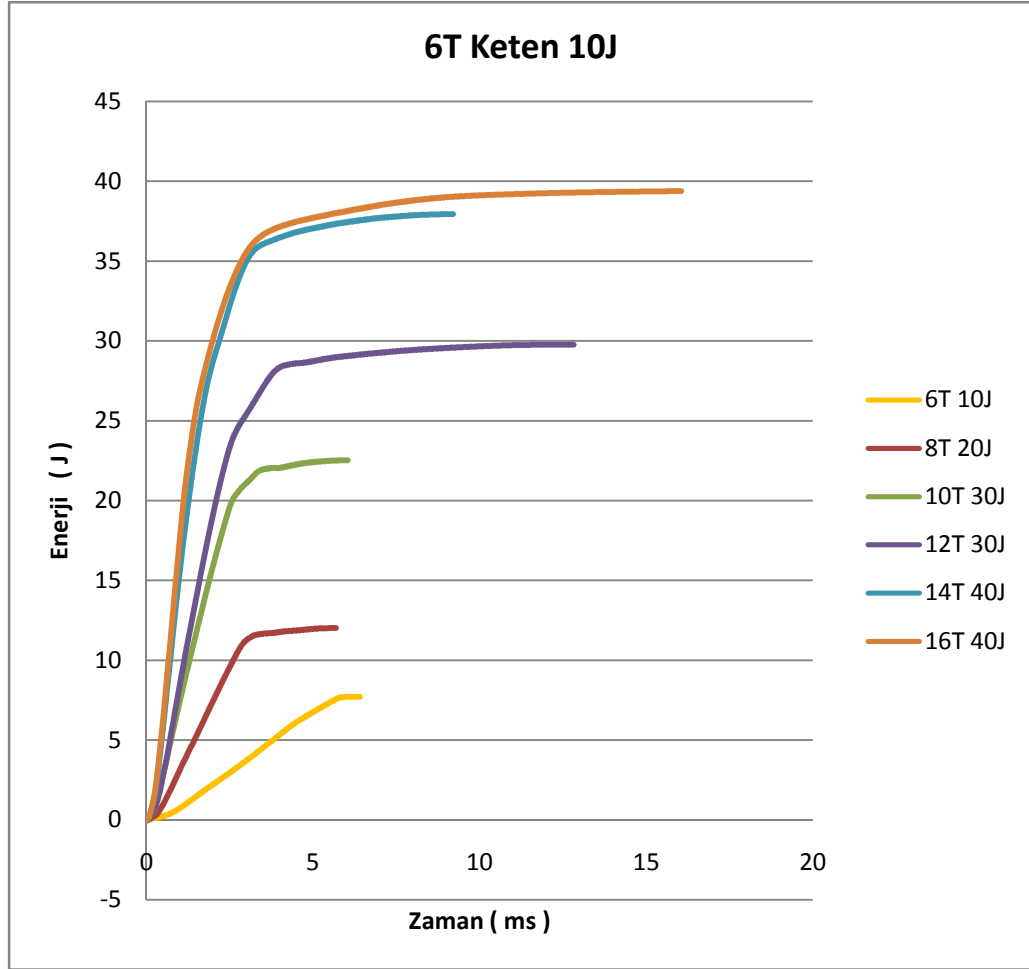
Şekil 4.65 Her Tabaka İçin Delinme Eşik Enerji - Zaman Grafiği
