**İZMİR'DE OTOBÜS DURAKLARININ ETKİN  
KULLANIMLARI ÜZERİNE BİR İNCELEME**

**Yüksek Lisans Tezi**

**İnşaat Mühendisliği Bölümü, Ulaştırma Anabilim Dalı**

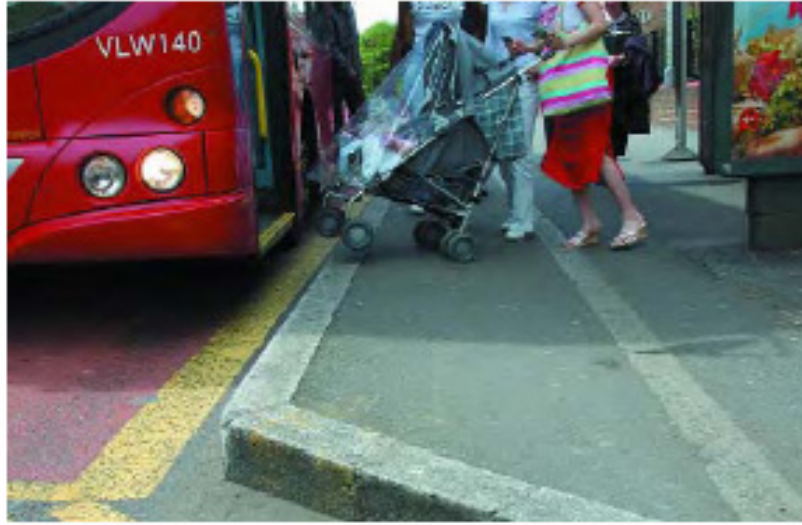
Şekil 3.1 Düşük zeminli otobüsün faydası (Transport for london, 2006).

Düşük zeminli otobüsler, kaldırım ve otobüs zemini arasındaki yükseklik farklılıklarını azaltmaktadır (Transport for London, 2006). Engelli ve diğer tüm yolcular için erişimde kolaylık sağlamaktadır. Buna örnek şekil 3.1'de gösterilmektedir.

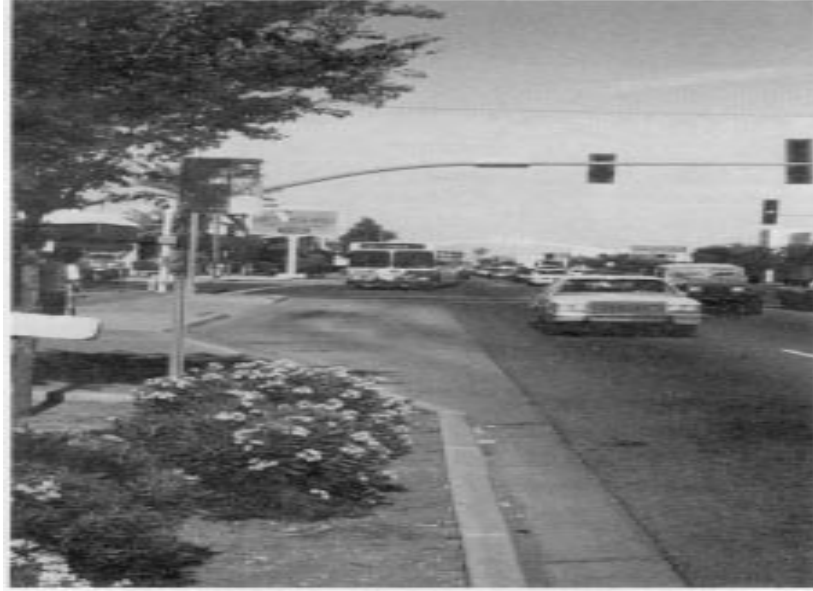
Şekil 3.25 Açık cepli durak örneği (TCRP, 1996).

Açık cepli durak, cepli durağın bir versiyonudur. Açık cepli duraklar kavşağa ters yönde açıktır. Şoför yavaşlamak için akıma ters yönde kaldırıma yanaşır ve hareket şeridinde katılmak için cepten ayrılır. Avantajı, otobüsün daha verimli olarak cebe girmesini sağlaması yanında trafik akımının dışında otobüse durma imkanı tanımasıdır. Trafiğe katılmadaki zorluklar elimine edilmiştir. Tasarımı tipik cepli duraktan daha zor değildir. Yayalar için bir dezavantajı vardır; cebin genişliği ile

kavşak genişliği arttığı için yayaların kavşakta karşıya geçiş mesafesi artmaktadır. Şekilde açık cepli durak örneği görülmektedir (TCRP, 1996).

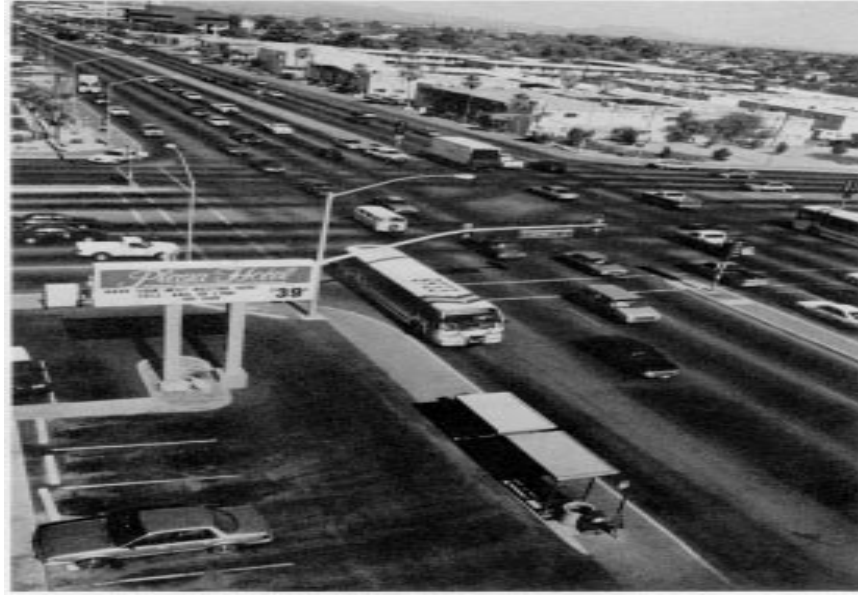
Şekil 3.27 Kuyruk atlatmalı durak örneği (TCRP, 1996).

Kuyruk atlatmalı cepli duraklar, öncelikli olarak arter sokak boyunca otobüslerin sıkışık kavşaklarda trafiğin tedavi edilmesini sağlamaktadır. Bu duraklar; kavşak öncesi, sağa dönüş şeridi ve kavşak sonrası açık cepli durakları kapsamaktadır. Otobüsler sağa dönüş trafik tıkanıklığını atlatmak ve kavşağa doğru devamlılığı sağlamaktadır.

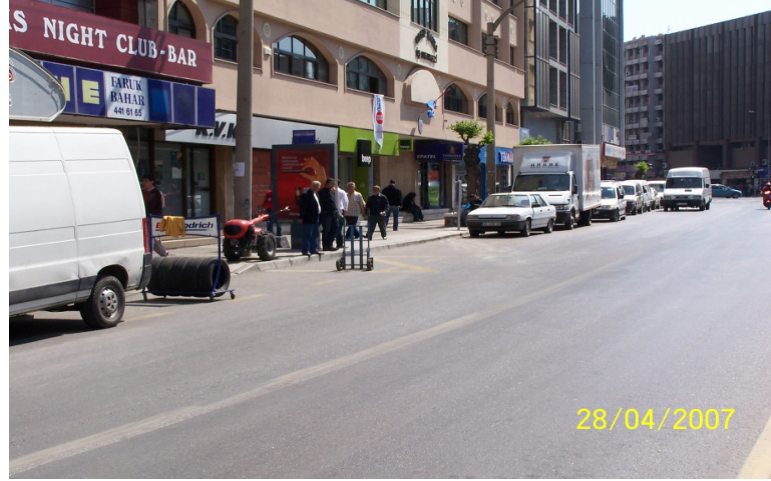
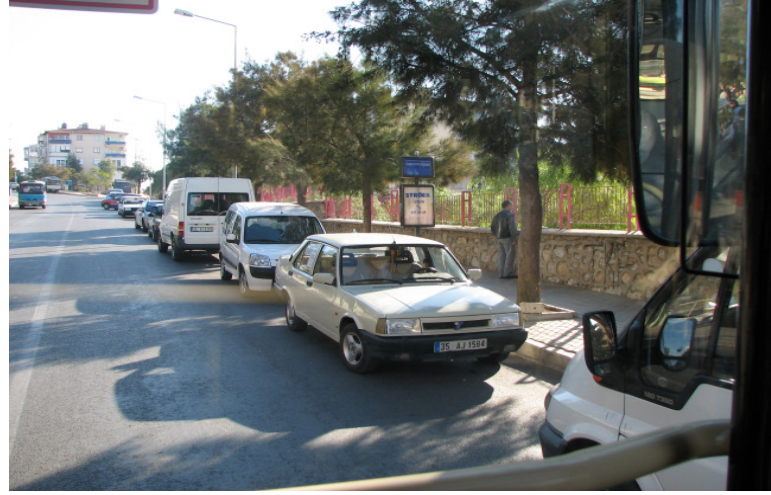
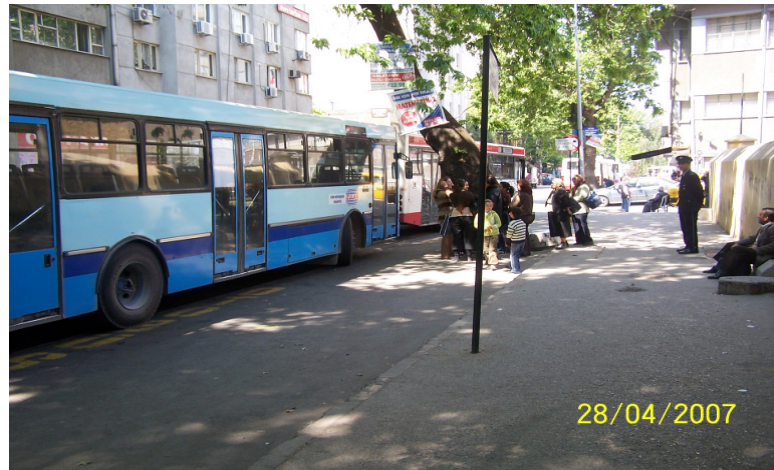
Şekil 4.1 (a) (b) ve (c) Ceplere yapılan parklanmalar ve yolcu kısıtları (İtfaiye Durağı, Evka3 Okul durağı ve Vali Kazım Dirik Caddesi).

Yapılan gözlemlerde, duraklarda otobüslerin yanaşması amacıyla oluşturulan ceplerin özel otomobiller tarafından park yeri olarak kullanıldığı görülmüştür. Özellikle kent merkezinde dükkânların ve alışveriş merkezlerinin yoğun olduğu noktalardaki duraklarda ceplerin özel otomobiller tarafından kullanılması engellenememektedir. Bu cepleri etkin olarak kullanamayan otobüslerin genellikle sağ şeridi işgal etmekte olduğu ve bu durumun yayaların çoğunlukla yol kenarlarında inme ve binme ile bekleme yapması sonucunu doğurduğu gözlemlenmiştir. Bunun yanında çoğu zaman otobüslerin mevcut ceplere girmeyerek yol üzerinde yolcu indirip bindirdiği, bunun sonucunda yol üzerinde o an akmakta olan trafiği engelleyecek şekilde durdukları gözlemlenmiştir. Şekil 4.1’de bu duruma örnekler verilmiştir.

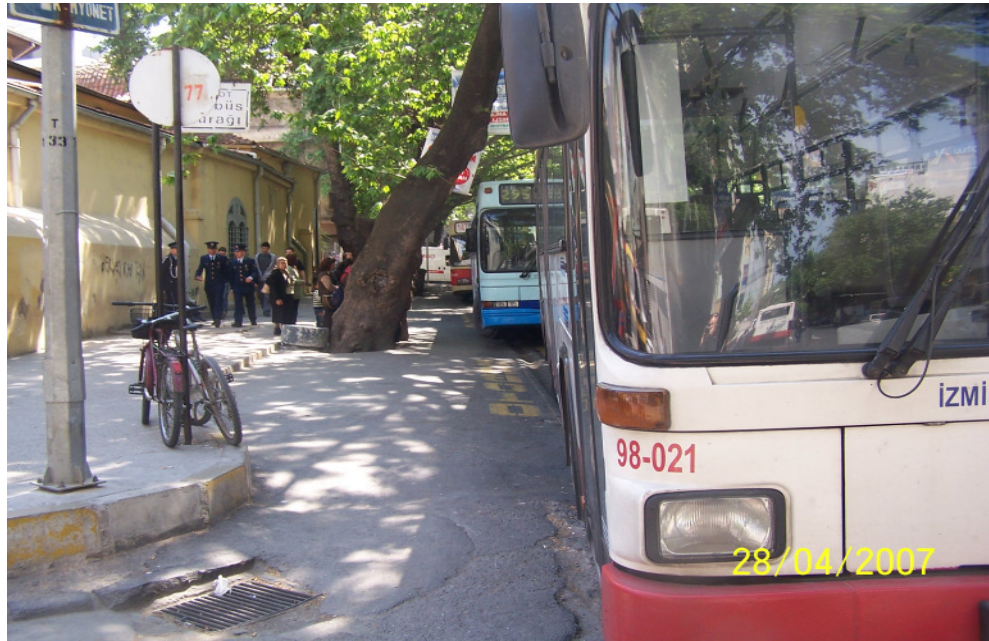
Cebin kullanılmamasının bir diğer sebebi de; ceplerin uygun şekilde yapılmamış olmasıdır. Ard arda iki, üç ve daha fazla otobüsün geldiği durumlarda arkadaki otobüslerin yol trafiğini engellediği, kimi duraklarda bir otobüsün bile cebe yanaşma mesafesinin yeterli olmadığı görülmüştür. Şekil 4.2’de örnek verilmektedir.

Şekil 4.2 Ceplere yanaşmada yaşanan problemler (Vali Kazım Dirik Caddesi).

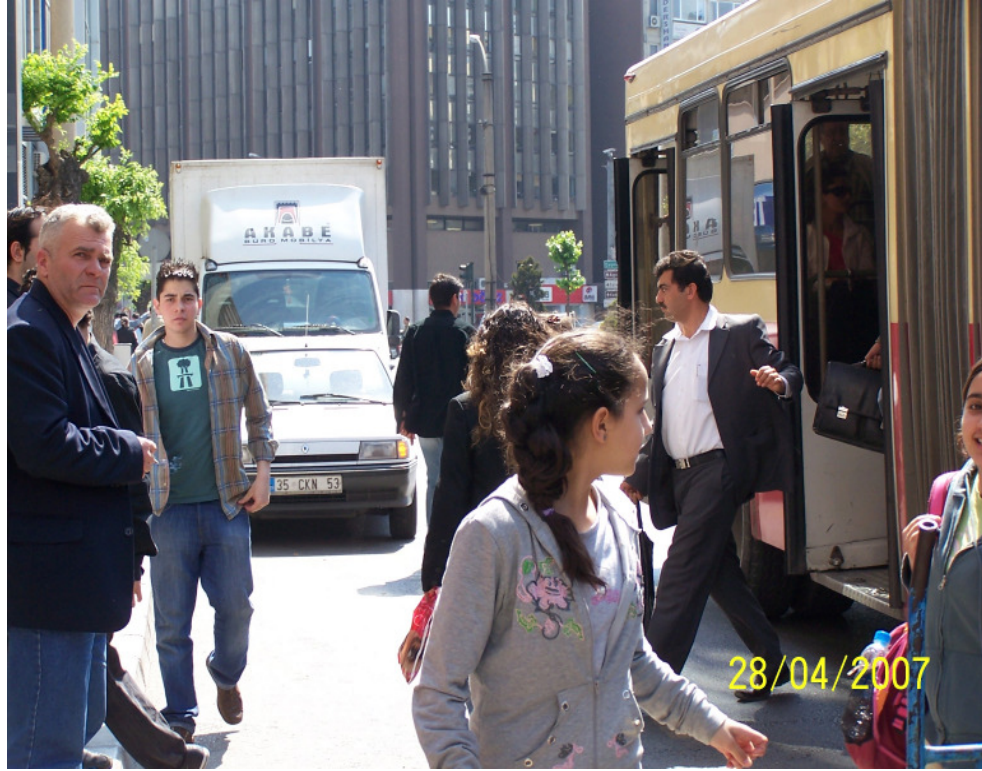
Bazı durumlarda da özellikle trafiğin yoğun olduğu yerlerde otobüs şoförünün cebe yanaştıktan sonra tekrar trafiğe katılmasında, trafikte arkasından gelmekte olan araçları beklemek istemediği için de cepleri kullanmaktan kaçındıkları izlenmiştir. Çözüm önerilerine ilerleyen bölümlerde değinilmekle birlikte böyle durumlarda daha önce bahsettiğimiz ters cepli durak olarak tabir edebileceğimiz duraklar düşünülebilmektedir. Otobüslerin cepleri kullanmadığı veya kullanamadığı durumlarda yolcuları akan trafiği engelleyecek şekilde yol üzerinde indirip, bindirdiği gözlemlenmiştir. (Şekil 4.3).

Şekil 4.3 Yolcuların otobüsün cebe yanaşmamasından dolayı tehlikeli inme-binme yapımları (Şair Eşref Bulvarı).

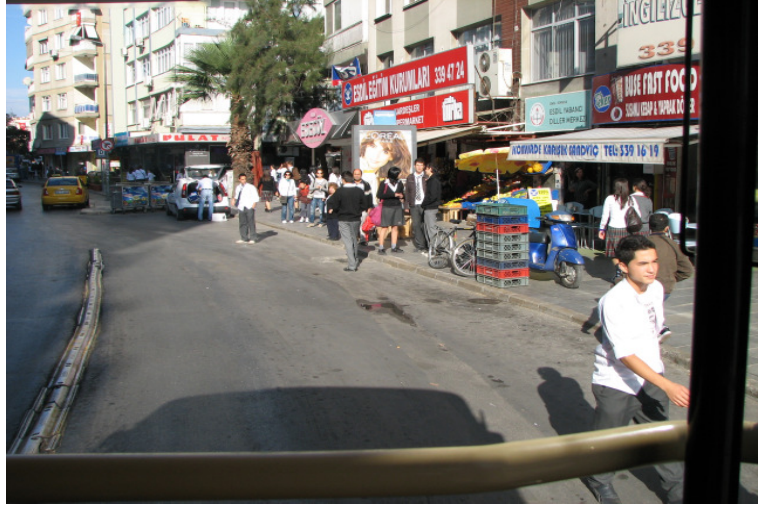
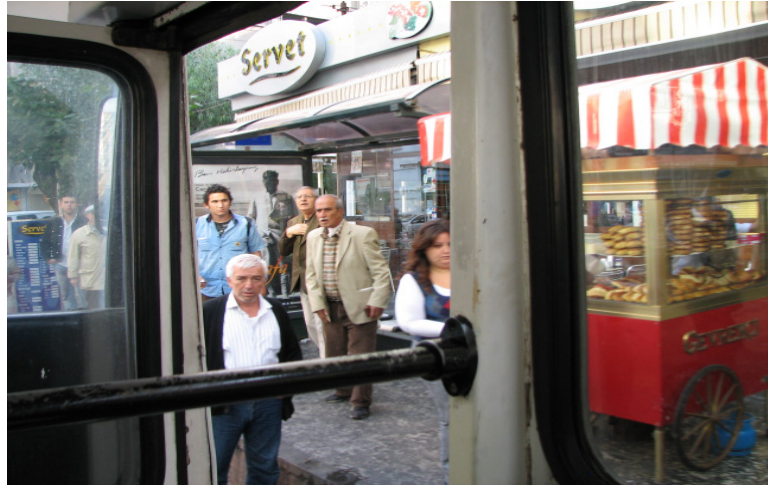
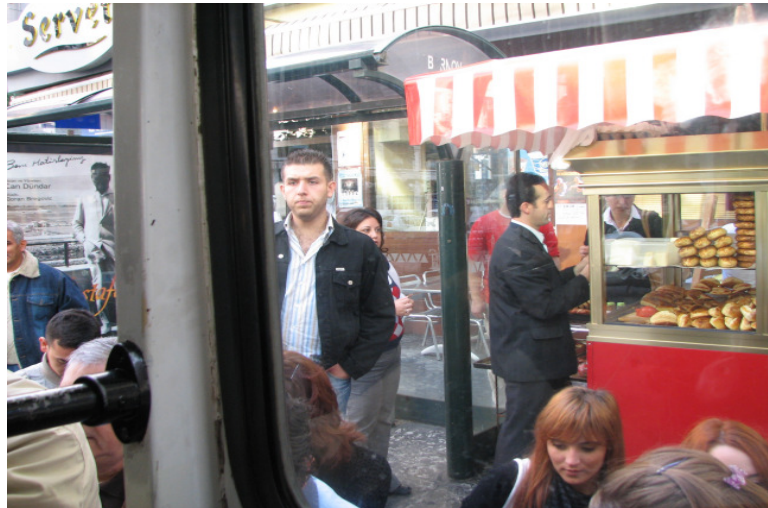
Şekil 4.4 (a) (b) ve (c) Yolcular için yeterli bekleme alanı olmayışına örnekler (Ata ve Şehit Fethi Bey Durakları).

Durak noktalarında gözlemlenen bir diğer problemin de özellikle yoğun olan duraklarda bekleme yapacak yolcular için yeterli alanın ayrılmadığı, bekleme alanlarının çeşitli satıcı işgallerine maruz kaldığı ve bu yolcuların kaldırımları işgal etmek zorunda kalmaları olduğu görülmüştür (Şekil 4.4). Kaldırımları kullanan yayalar için büyük sorun yaratan bu durum, durakta bekleyen yolcular için de sıkıntı yaratmakla beraber durağa yanaşan otobüs şoförlerinin yolcuları seçmesi açısından da sorun olmaktadır.

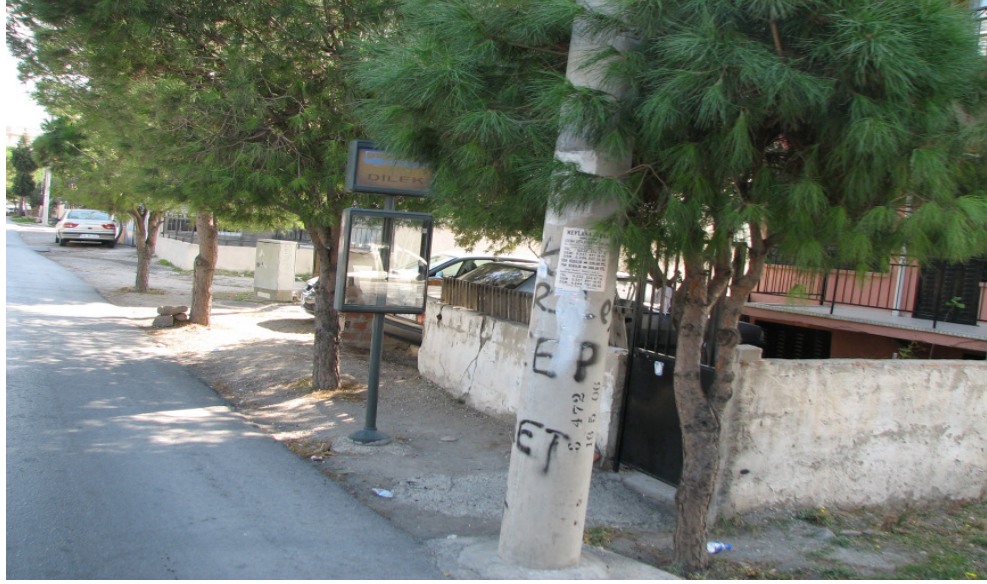
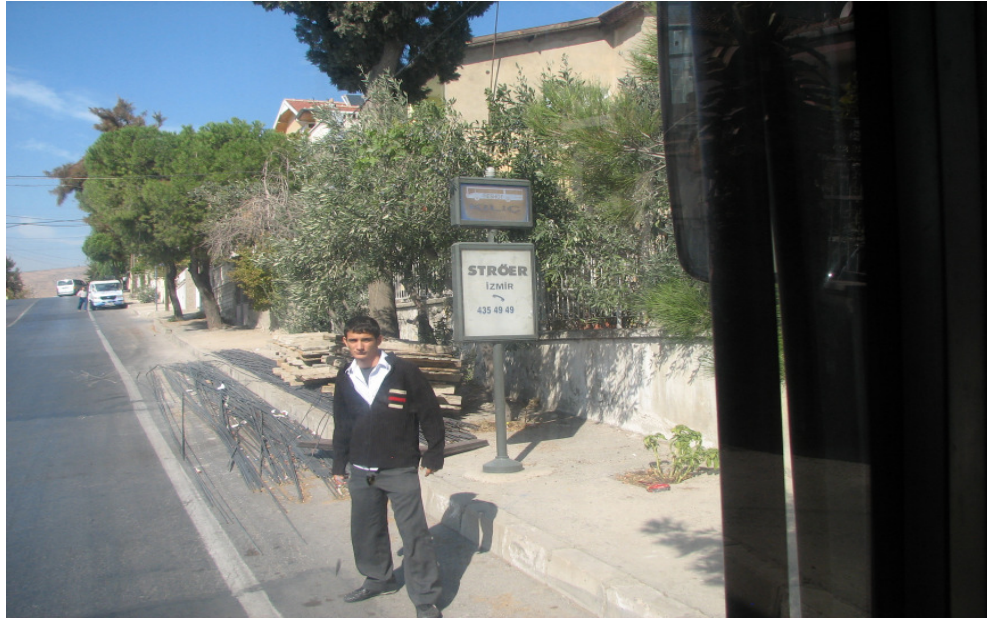
İncelemeler sırasında durakların bir kısmının hiç uygun olmayan yerlere, örneğin bir apartman girişinin hemen önüne yapıldığı görülmüştür. Bu durum gerek apartman kullanıcıları gerekse bekleyen yolcular açısından oldukça olumsuz durumlar yaratmaktadır.

Şekil 4.5 (a) ve (b) Apartman önündeki olumsuz duraklar (Evka4 Dilek ve Kılıç durakları).

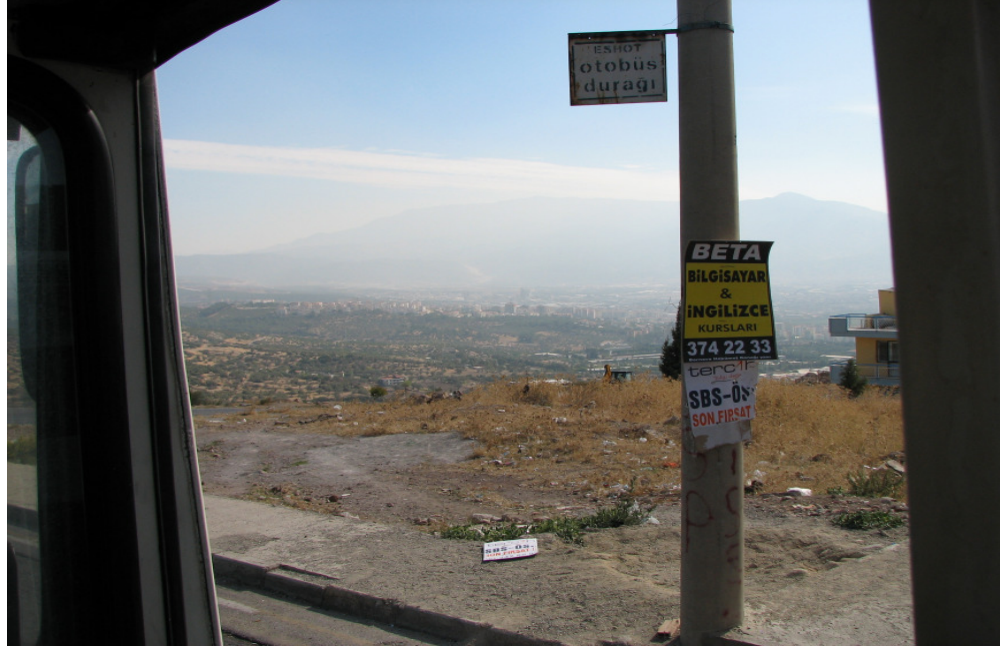
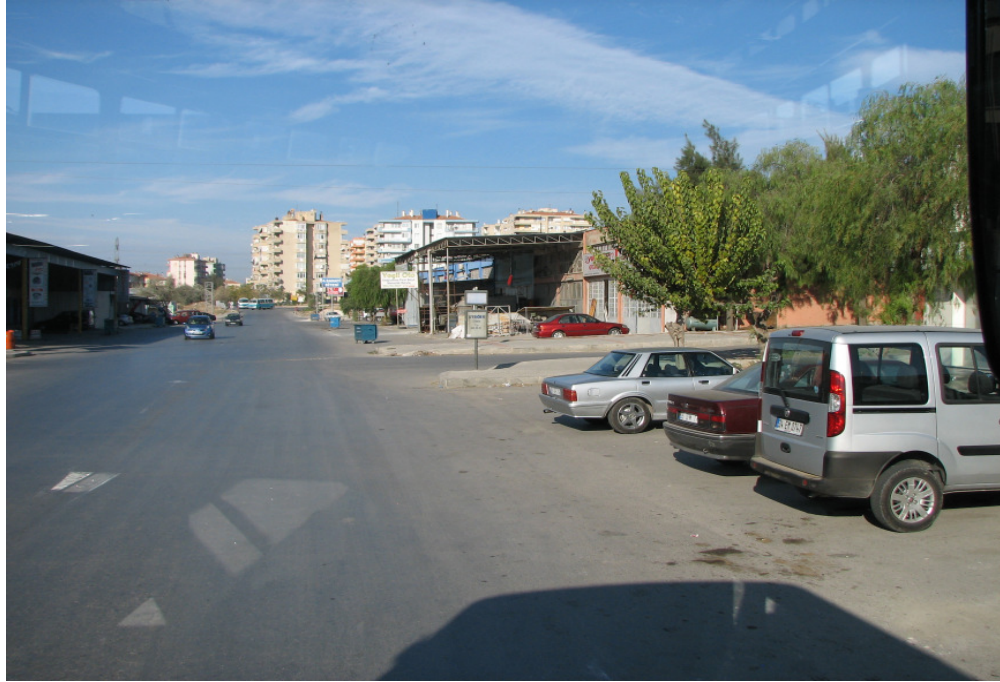
Bir durak yeri tespit edilirken bekleme alanının uygunluğu göz ardı edilmemelidir. Oysa ki arazi çalışmaları göstermektedir ki, kaldırımı bile olmayan, neredeyse yol üstü diyebileceğimiz yerlere, sadece basit bir levha yerleştirilerek duraklar oluşturulmuştur (Şekil 4.6).

Şekil 4.6 (a) ve (b) Yol üstü uygunsuz durak örnekleri (Evka4 Depo ve Evka3 Erez Durakları).

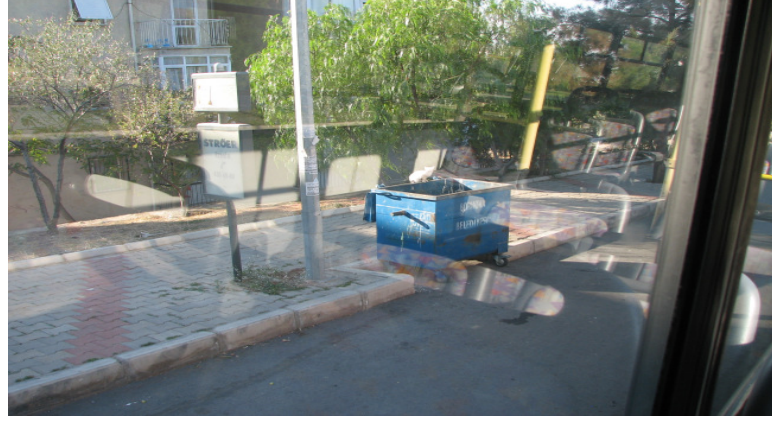
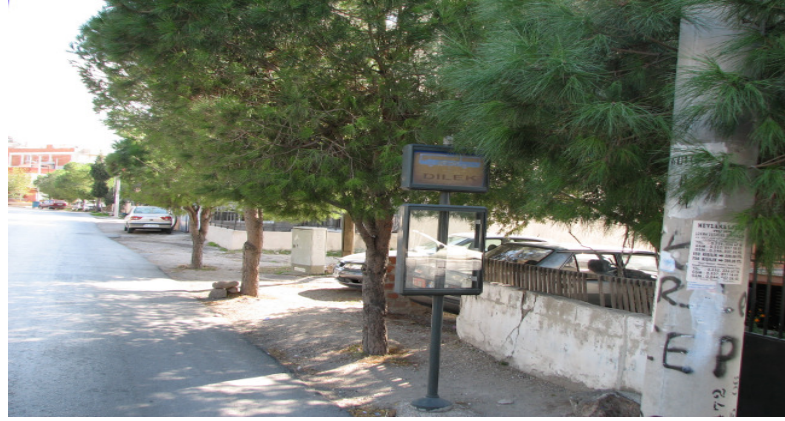
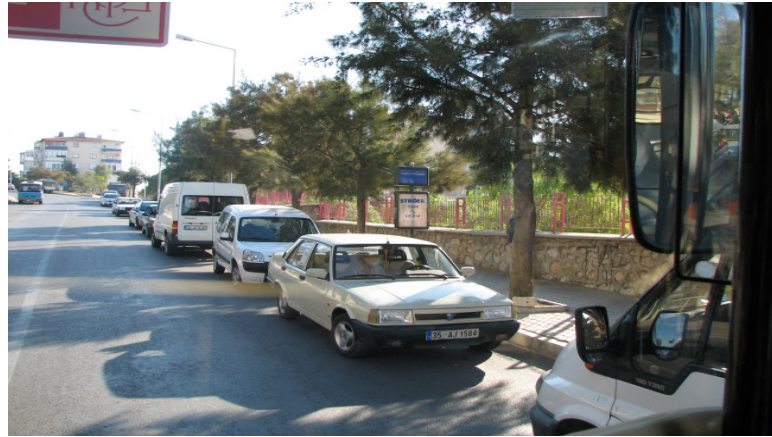
Şekil 4.7 (a) (b) ve (c) Durağı engelleyen olumsuz unsurların olması (Evka3 Tansaş ve Okul, Evka4 Dilek Durakları).

Ayrıca, şehir dışından gelen yolcuları ya da o bölgeyi tanımayan, durakların yerlerini bilmeyen otobüs kullanıcılarını düşündüğümüzde durakların yakınında durağın net bir şekilde görünmesini engelleyen ağaç, direk vb. unsurların olduğu görülmüştür.

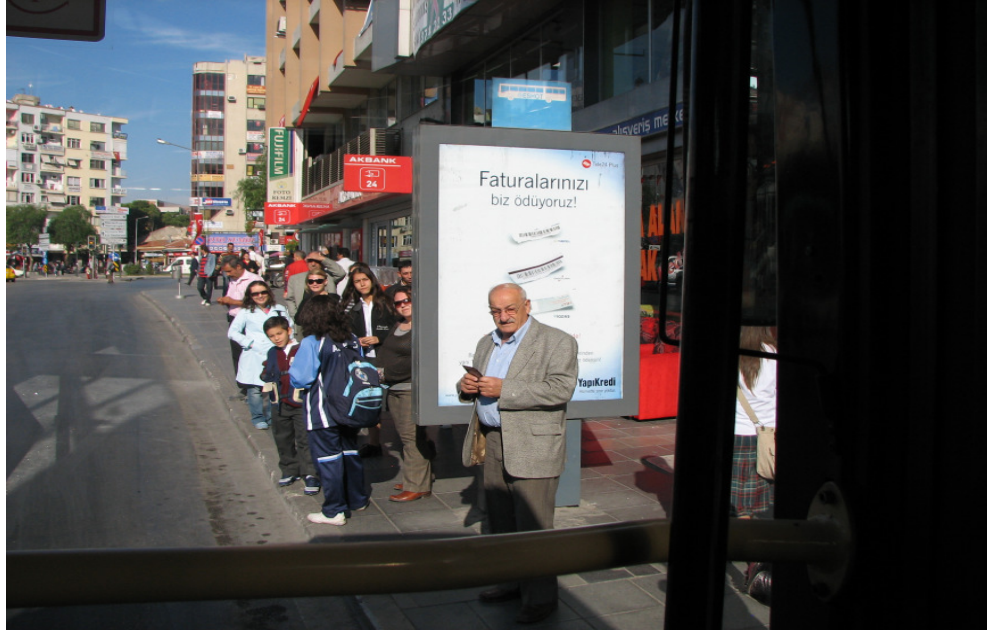
İncelemelerde çoğu durakta hangi araç hangi bölgeye gider bilgisinin, gerçeği yansıtan güvenilir zaman çizelgesinin ve hatta durak isimlerinin yer almadığı görülmüştür. Bu durumun yolcuların sürekli şekilde otobüs şoförüne sorular sormasına, gereksiz zaman kayıplarına ve trafiğin işgal edilmesine yol açtığı izlenmiştir (Şekil 4.8).

Şekil 4.8 Bornova hükümet konağı durağı.

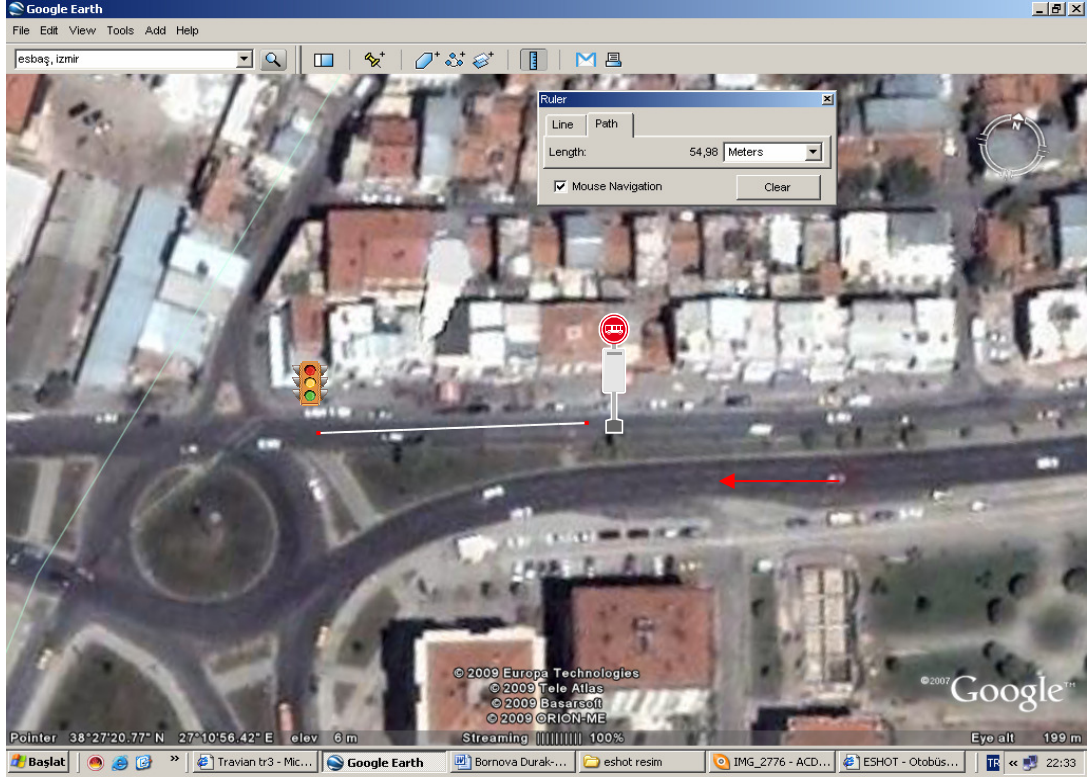
Şekil 4.16 Bornova- Seçkinler durağı kavşağa olan mesafesi 55m (Gidiş).

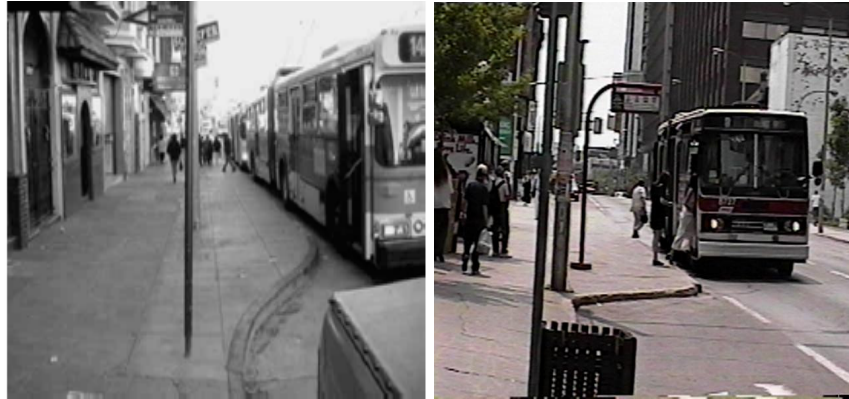
Şekil 4.26 Dünyadan bazı ters cepli durak uygulama örnekleri (TCRP 2001).

Yurt dışında uygulanmaya başlanmış olan ters cepli durak noktaları olarak tanımlanabilen uygulamaların, İzmir'deki otobüs duraklarına uygulanabilirliği bu çalışma kapsamında bir öneri olarak ele alınmıştır. Ters cepli durak olarak adlandırılan duraklar, uygulamada kaldırımlarda park şeridini kaplayacak şekilde hareket şeridine kadar uzatılması ile oluşturulmaktadır (TCRP,2003) (Şekil 4.26). Bu şekilde araçların durak noktalarını park yeri olarak kullanması önlenmekte ve otobüs bekleyen yolcular için daha geniş bekleme yeri yaratılmaktadır. Ayrıca bu durum kaldırımı kullanan yayalar açısından da rahatlık sağlamaktadır (TCRP,2001).

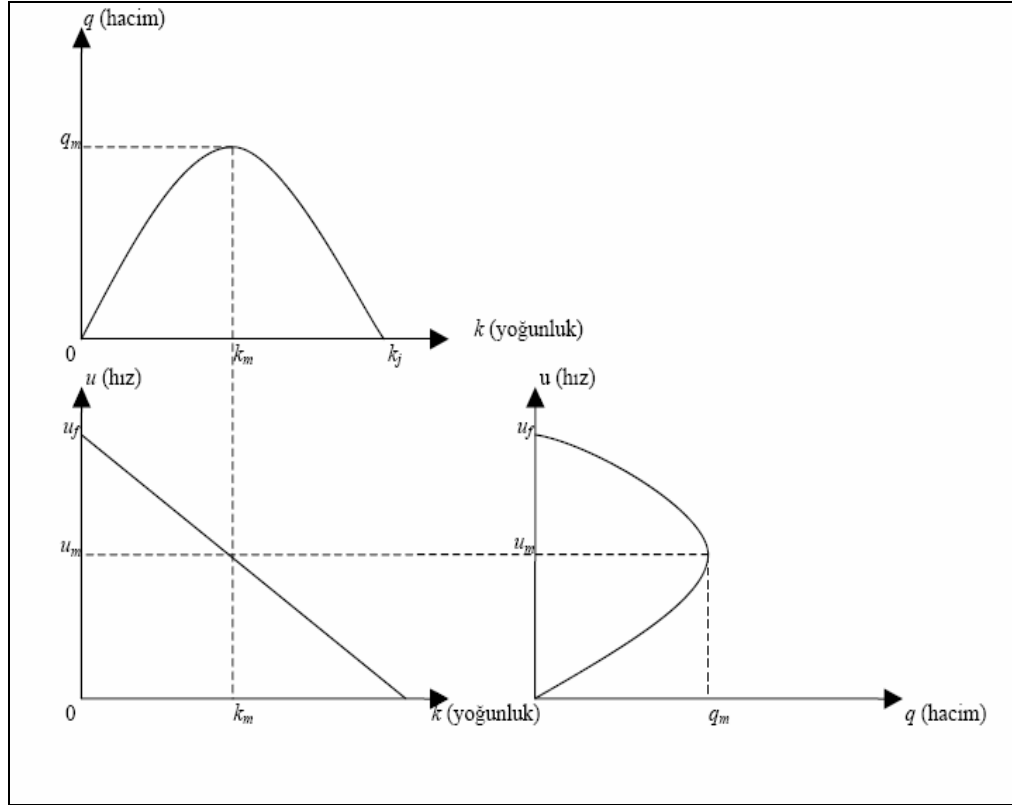
Üç grafiğin birbirleriyle ilişkisi şekil 5.4’de gösterilmiştir.

Şekil 5.4 Hacim – yoğunluk ve hız parametreleri arasındaki ilişkiler (Şahin, v.d., 2004).

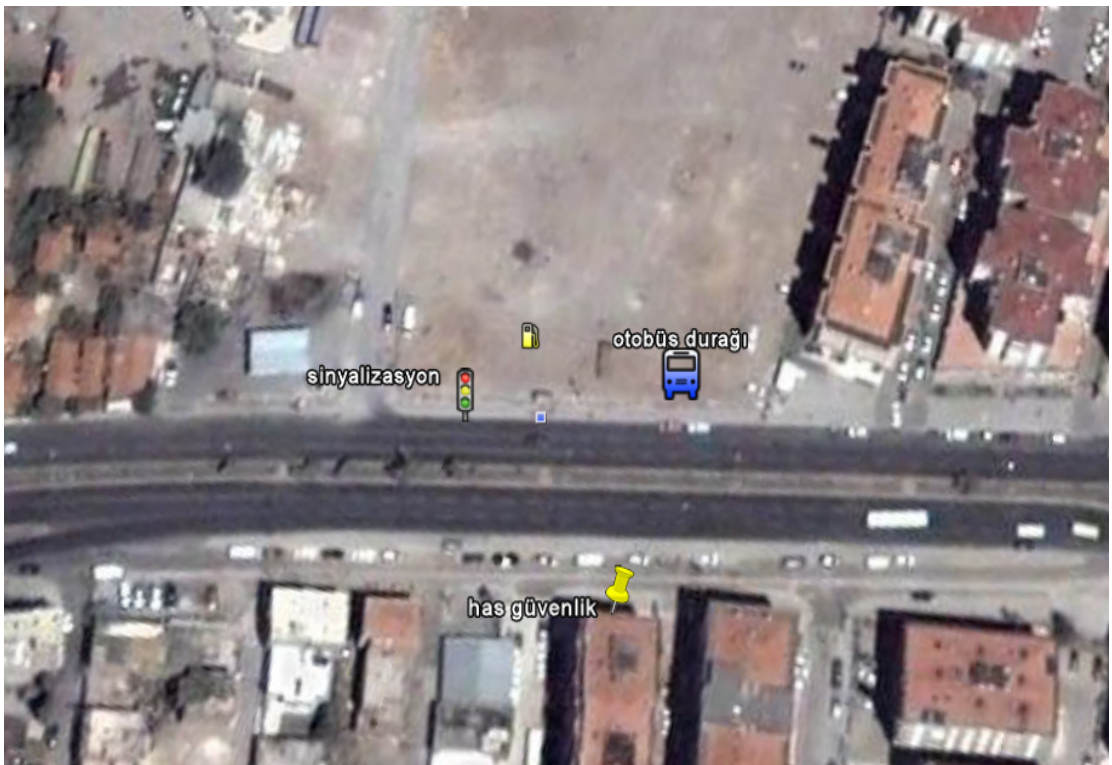
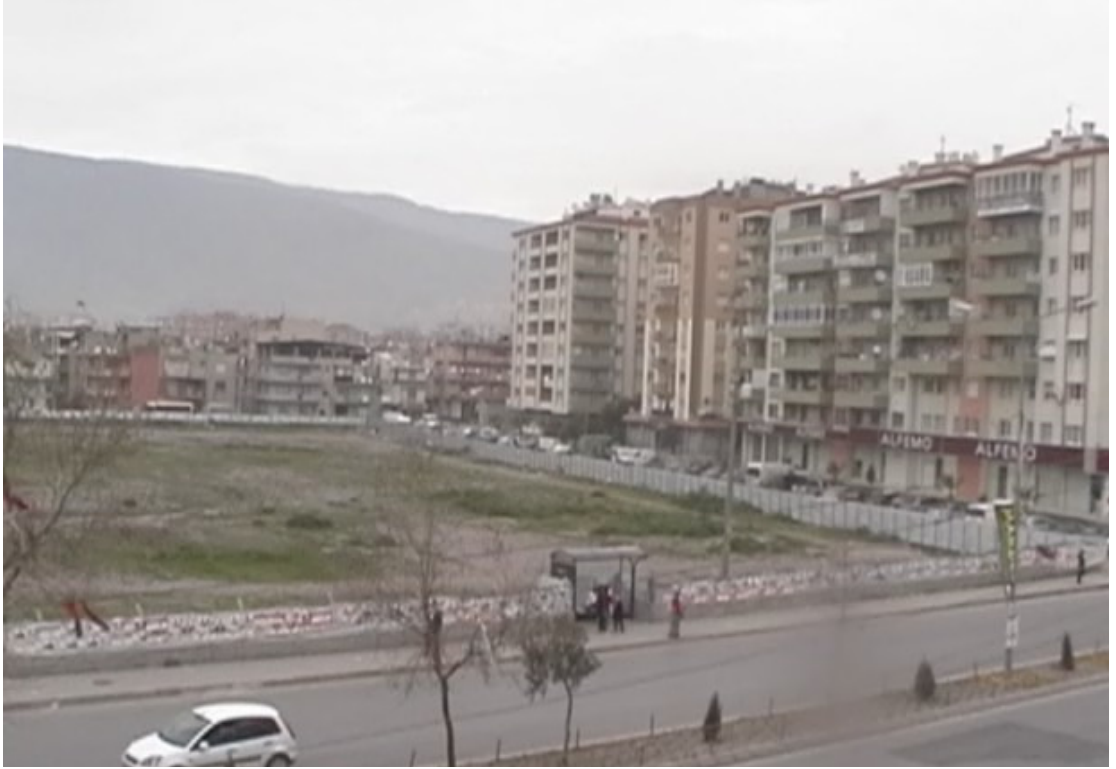
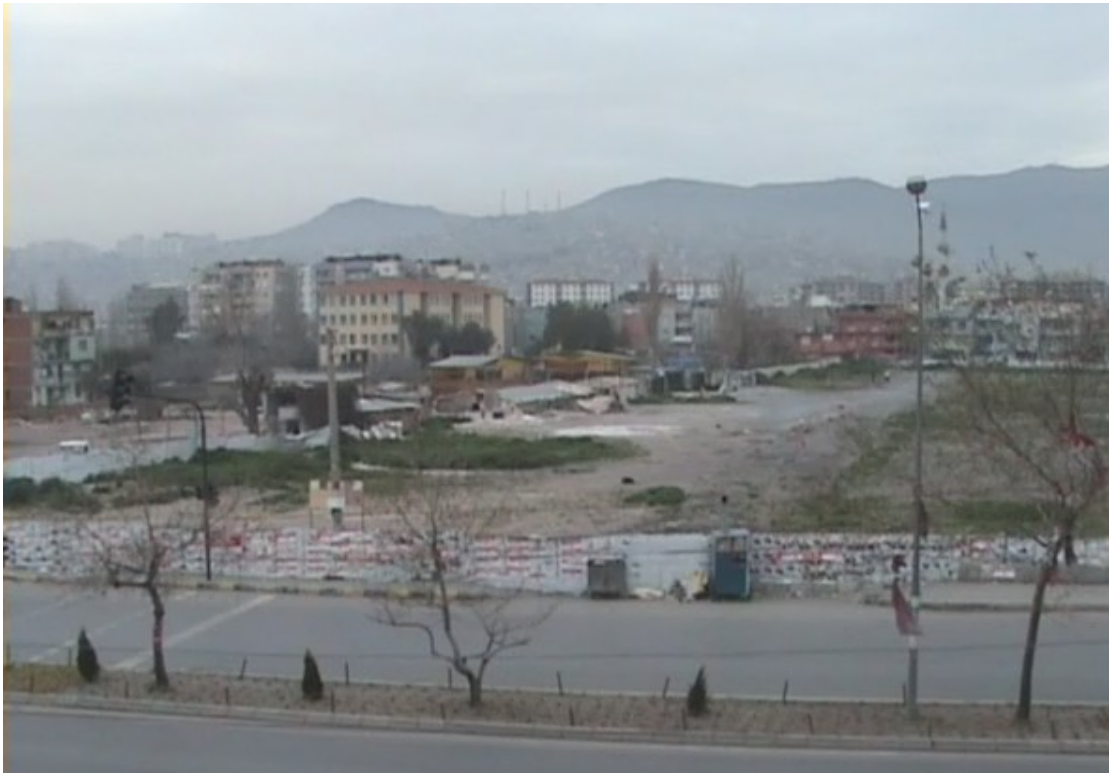
Çekim için Bornova yönünden gelen trafik akımı seçilmiştir. Seçilen bölge 2 şeritten oluşmakta olup, çekim yapılan yer Bornova yönünden gelen akıma göre sol tarafta (aşağıdaki fotoğrafta sarı ile işaretlenmiş) kalmaktadır.

Yapılan çekimde sinyalden önce yer alan Manavkuyu durağı incelenmiştir. Durağın sinyale olan mesafesi yaklaşık olarak, 150 m dir.

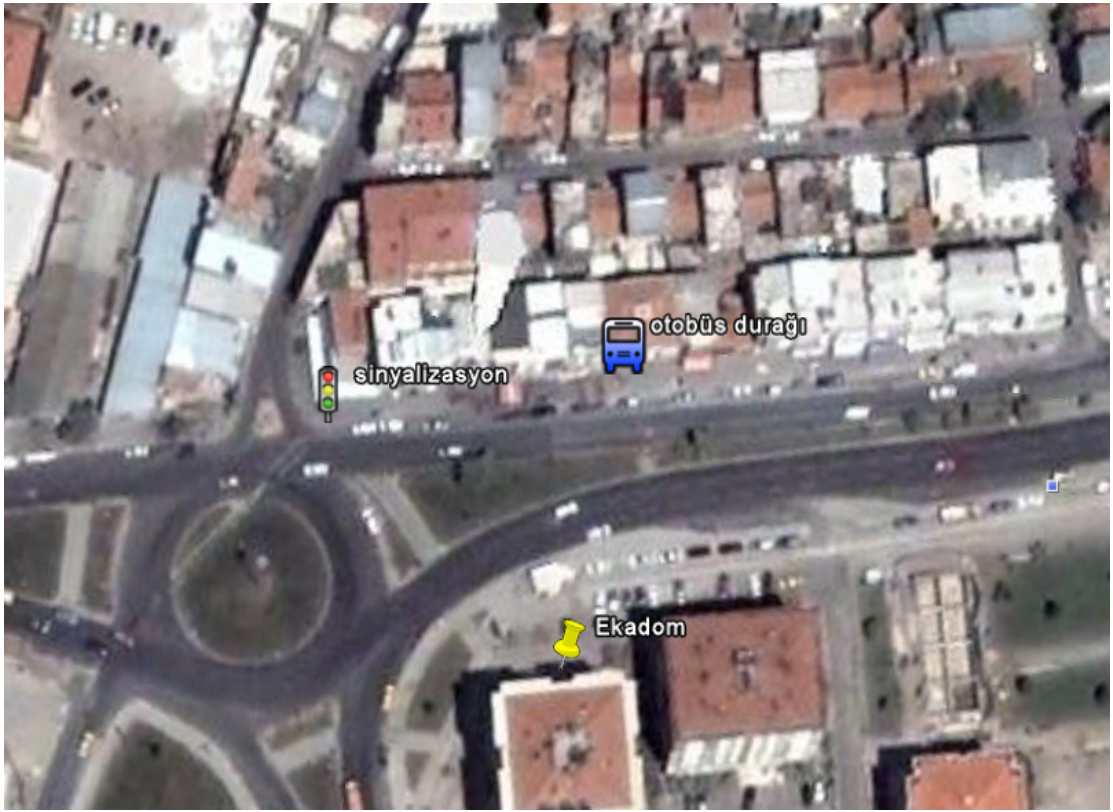
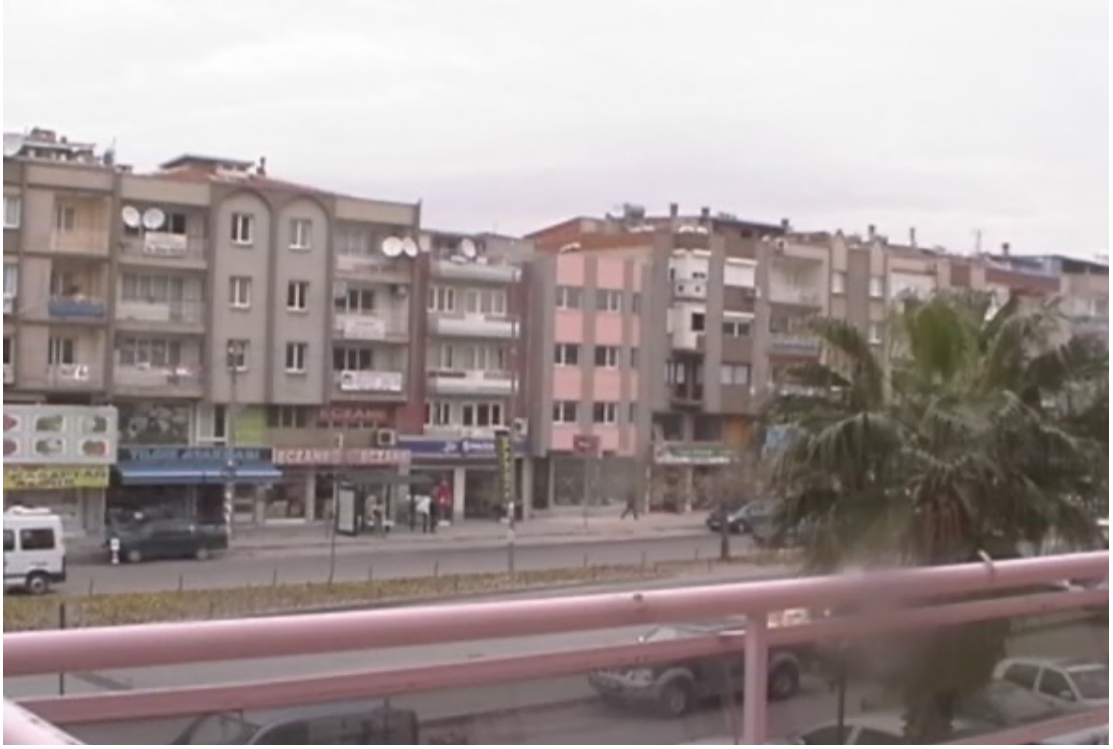
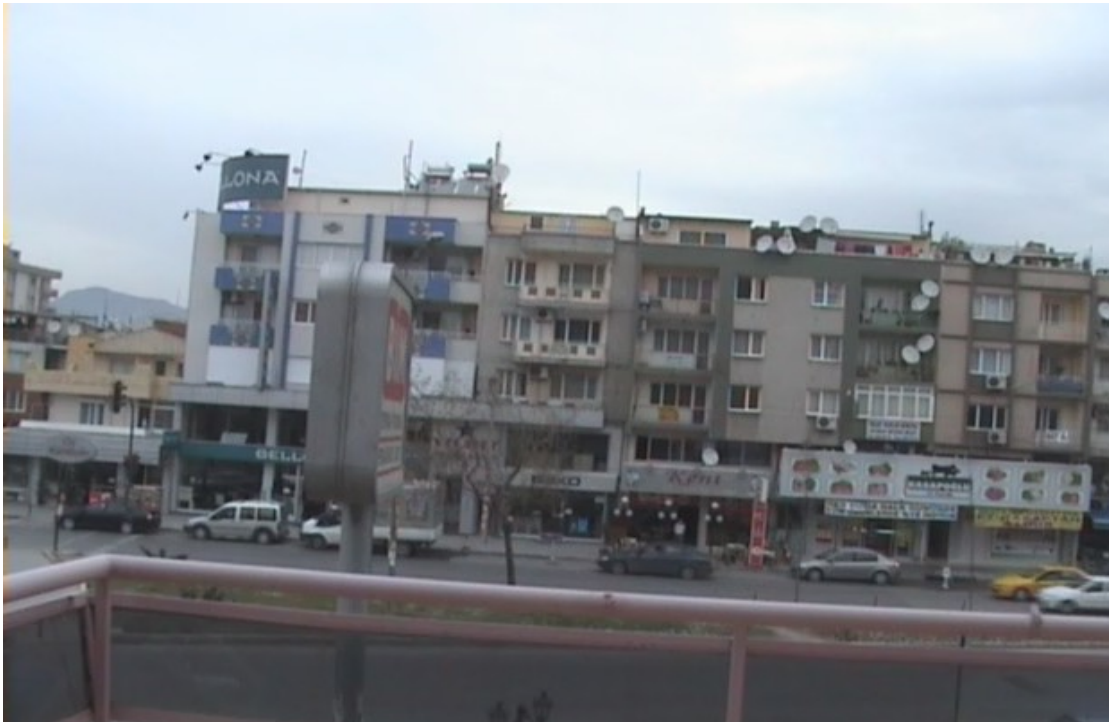
Çekim için Bornova yönünden gelen trafik akımı seçilmiştir. Seçilen bölge 2 şeritten oluşmakta olup, çekim yapılan yer Bornova yönünden gelen akıma göre sol tarafta (aşağıdaki fotoğrafta sarı ile işaretlenmiş) olarak bulunmaktadır.

Yapılan çekimde sinyalden önce yer alan Seçkinler durağı incelenmiştir. Durağın sinyale olan mesafesi yaklaşık olarak 55 m dir.

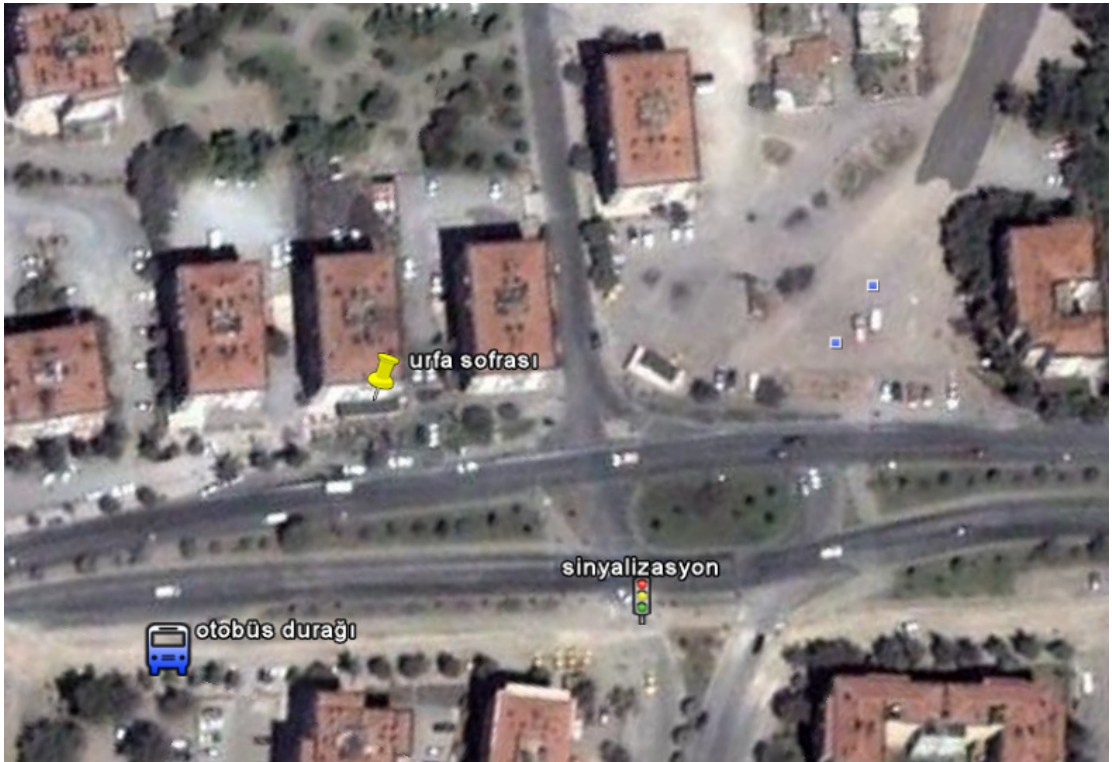
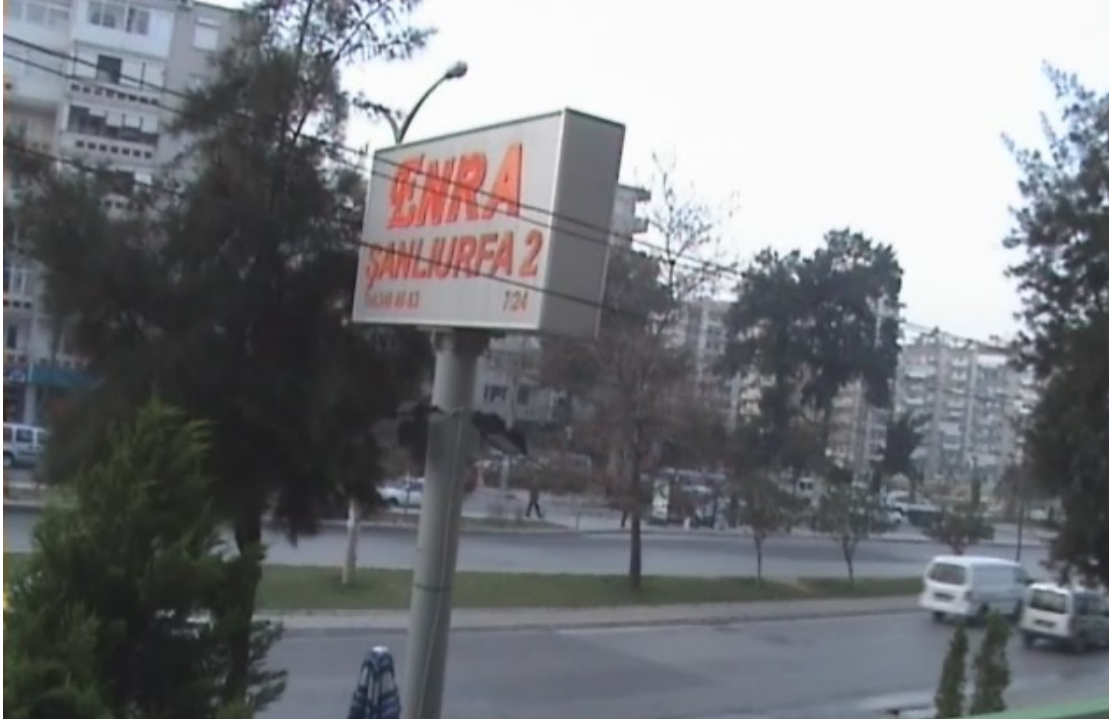
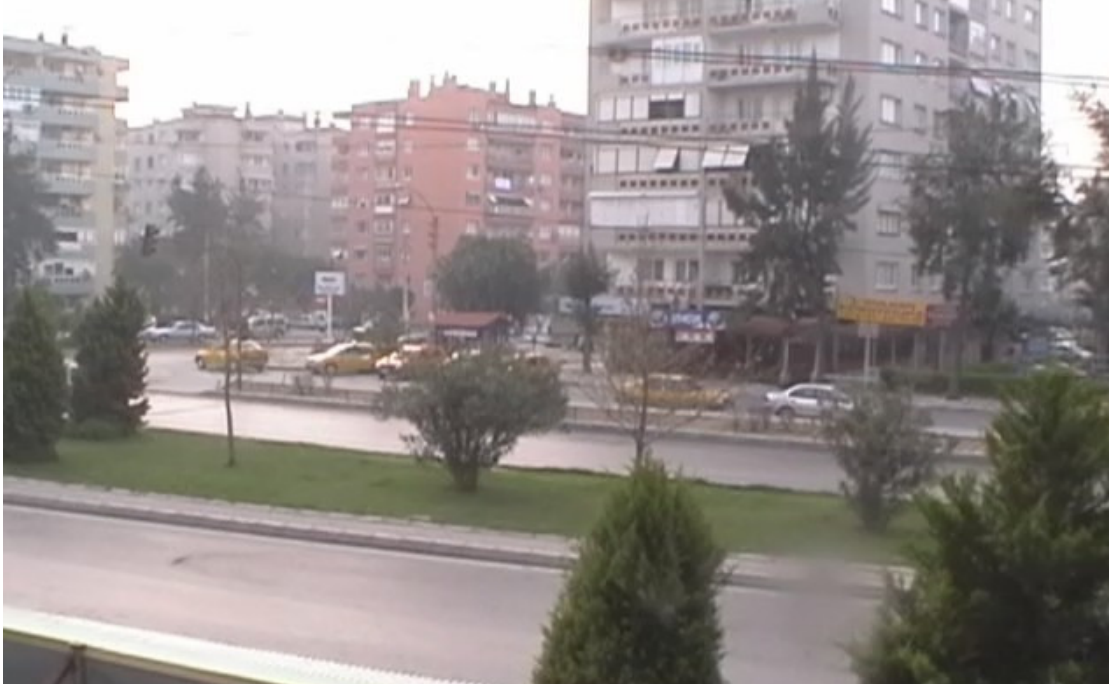
Çekim için Bornova yönüne gidiş trafik akımı seçilmiştir. Seçilen bölge 2 şeritten oluşmakta olup, çekim yapılan yer Bornova yönünden gelen akıma göre sağ tarafta (aşağıdaki fotoğrafta sarı ile işaretlenmiş) bulunmaktadır.

Yapılan çekimde sinyalden önce yer alan Öğretmenevi durağı incelenmiştir. Durağın sinyale olan mesafesi yaklaşık olarak 74 m dir.
