**İZMİR'DE OTOBÜS DURAKLARININ ETKİN  
KULLANIMLARI ÜZERİNE BİR İNCELEME**

**Yüksek Lisans Tezi**

**İnşaat Mühendisliği Bölümü, Ulaştırma Anabilim Dalı**

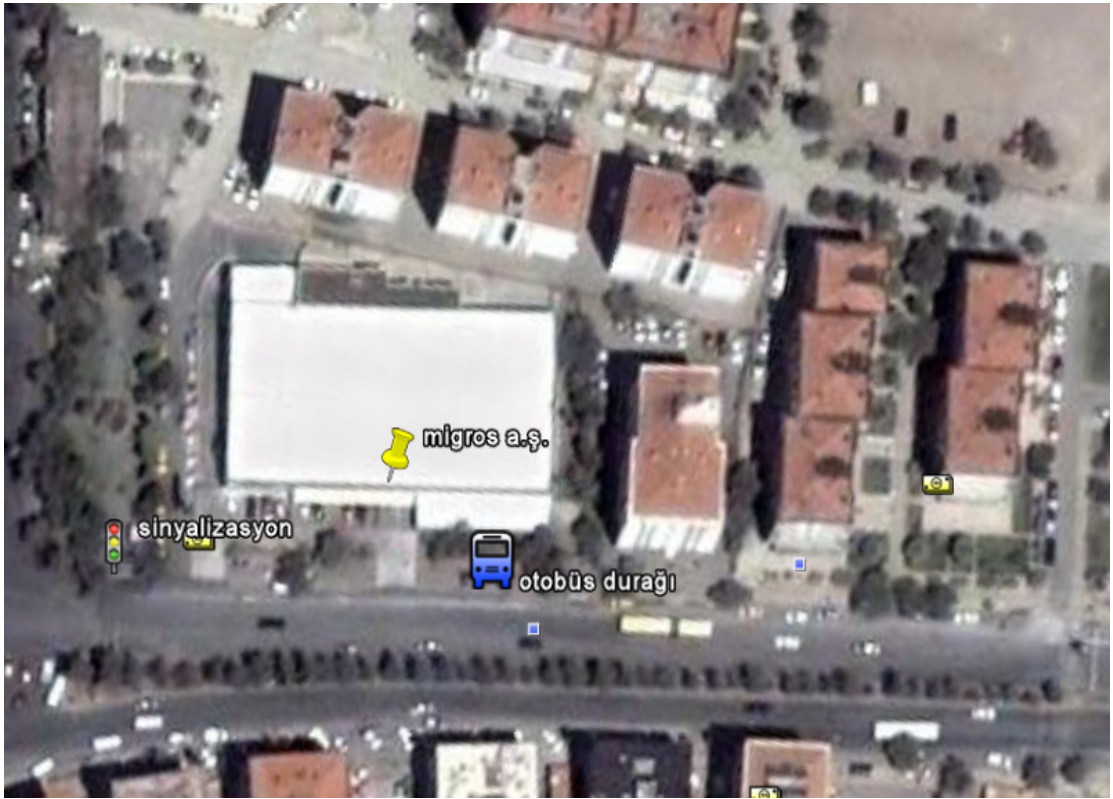
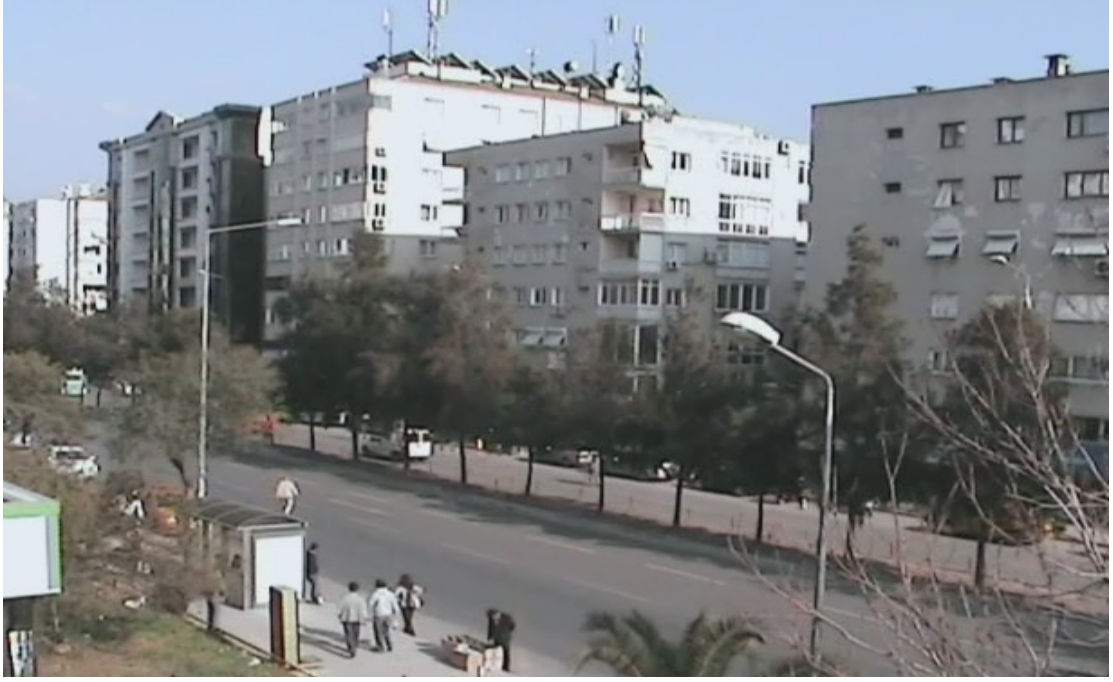
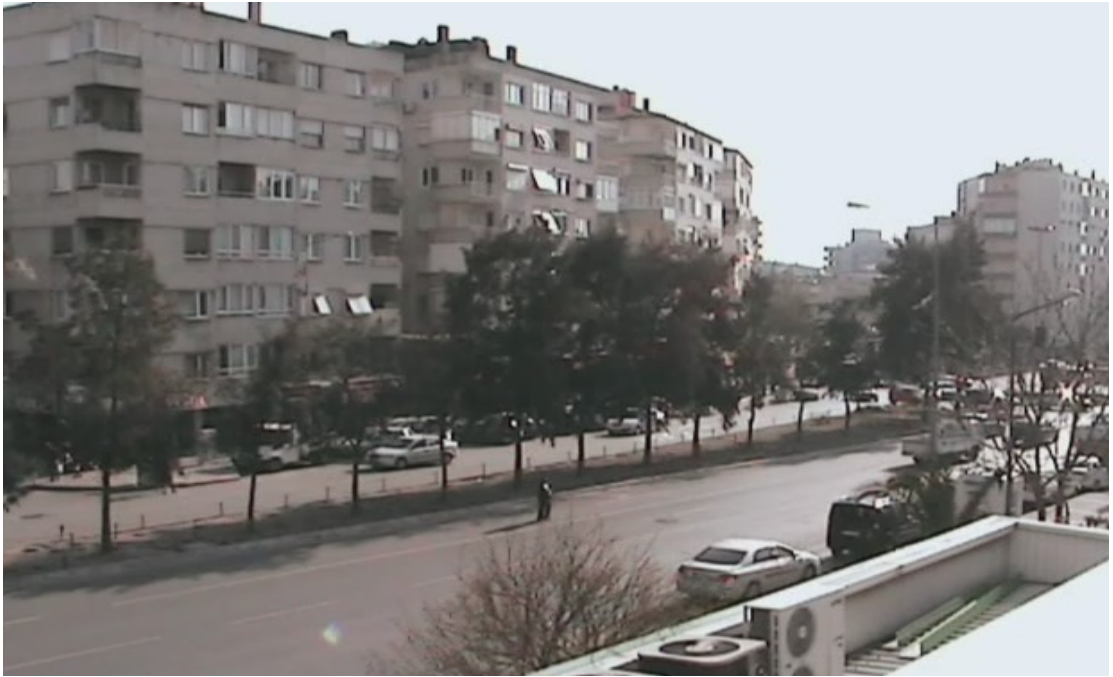
Çekim için Bornova yönünden gelen trafik akımı seçilmiştir. Seçilen bölge 3 şeritten oluşmakta olup, çekim yapılan yer Bornova yönünden gelen akıma göre sağ tarafta (aşağıdaki fotoğrafta sarı ile işaretlenmiş) bulunmaktadır.

Yapılan çekimde sinyalden önce yer alan Migros durağı incelenmiştir. Durağın sinyale olan mesafesi yaklaşık olarak, 66 m dir.

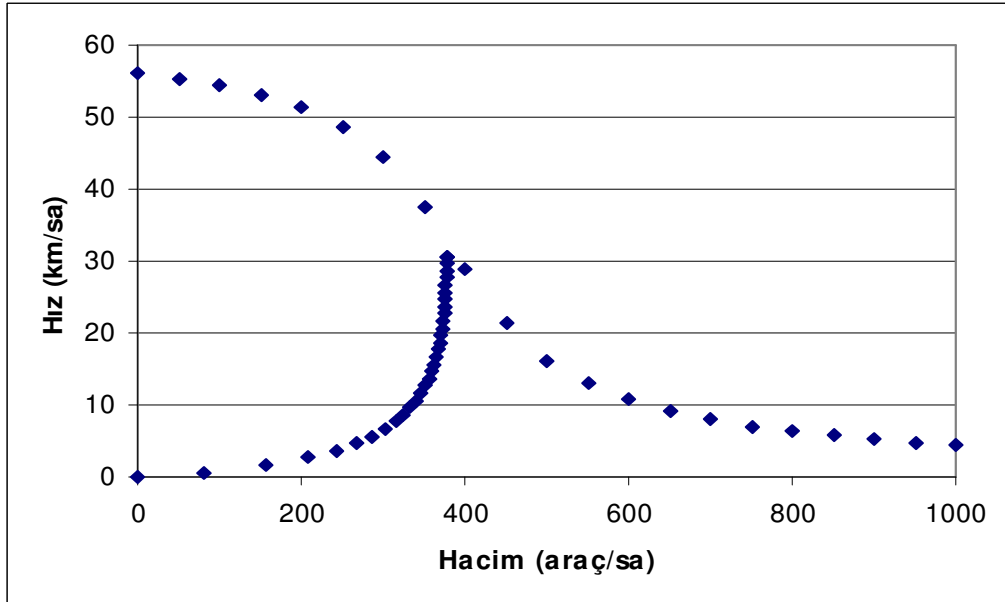
araçların hızların ortalamasının 30 km/saat olması durumunda bu yolun hacminin 400 araç/saat olduğu hesap edilmiştir. Hacim- yoğunluk grafiğinden neredeyse yolun kapasitesine ulaştığı ve akımda tıkanıklığın oluşmadığı görülmektedir. Hız-yoğunluk grafiğinden ise, en fazla hızın yaklaşık 60 km/s civarında olduğu ve yoğunluğun artmasıyla birlikte hızın azaldığı izlenmektedir.

Şekil 5.29 Has Güvenlik sağ şerit hacim-yoğunluk grafiği.

Şekil 5.30 Has Güvenlik sağ şerit hız-hacim grafiği.

Şekil 5.31 Has Güvenlik sağ şerit hız-yoğunluk grafiği.

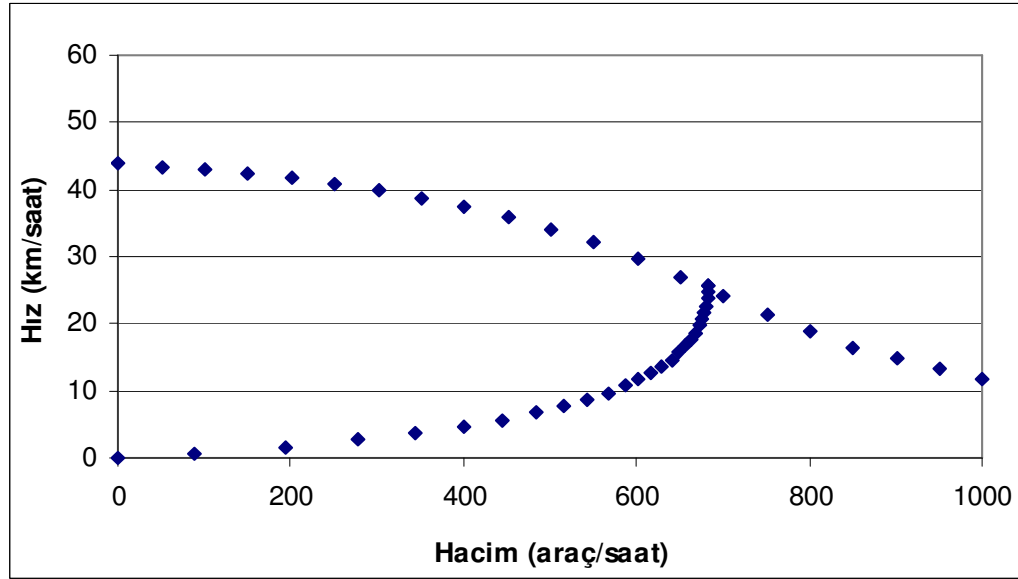
Yapılan çekimler ve hesaplamalara göre; bu yolun en yüksek hacminin 750 araç/saat olması beklenmektedir. Fakat bu şeritten geçen ağır araçların oranının az olması ve otobüs durağının bulunmaması, şeridin kullanımını olumlu yönde etkilemektedir. Ekadom sol şerit için, hız-hacim grafiğini incelediğimizde şeritte hareket eden araçların hızlarının ortalamasının 25 km/saat olması durumunda bu yolun hacminin 700 araç/saat olduğu hesap edilmiş olup, şeridin yaklaşık olarak tam kapasiteyle çalıştığı gözlemlenmiştir. Hacim- yoğunluk grafiğinden neredeyse yolun kapasitesine ulaştığı ve akımda tıkanıklığın oluşmadığı da görülmektedir. Hız-yoğunluk grafiğinden de, en fazla hızın yaklaşık 45 km/s civarında olduğu ve yoğunluğun artmasıyla birlikte hızın azaldığı izlenmektedir.

Şekil 5.35 Ekadom sol şerit hacim-yoğunluk grafiği.

Şekil 5.36 Ekadom sol şerit hız-hacim grafiği.

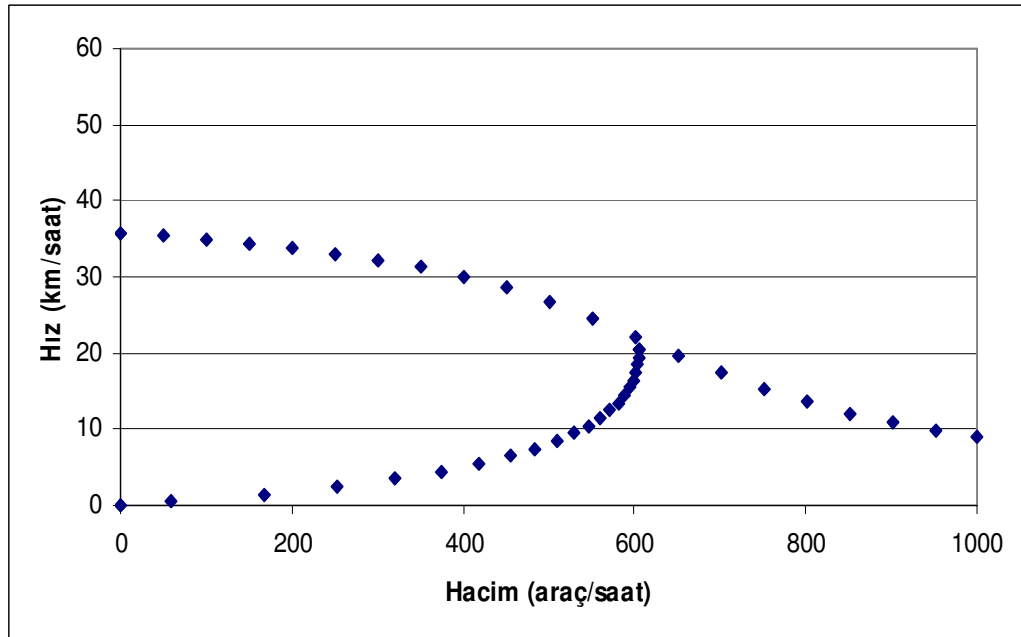
Yapılan çekimler ve hesaplamalara göre; bu yolun en yüksek hacminin 720 araç/saat olması beklenmektedir. Fakat bu şeritten geçen ağır araç oranının olması şeridin kullanımını olumsuz yönde etkilemektedir. Urfa sofrası sol şerit için, hız-hacim grafiğinde şeritte hareket eden araçların hızlarının ortalamasının 20 km/saat olması durumunda bu yolun hacminin 600 araç/saat olduğu hesap edilmiş olup, şeridin kapasitesinde çalışmadığı gözlemlenmiştir. Hacim- yoğunluk grafiğinden, yolun kapasitede çalışmadığı ve akımda tıkanıklığın oluşmadığı da görülmektedir. Hız-yoğunluk grafiğinden de, en fazla hızın yaklaşık 36 km/s civarında olduğu ve yoğunluğun artmasıyla birlikte hızın azaldığı izlenmektedir.

Şekil 5.47 Urfa Sofrası sol şerit hacim-yoğunluk grafiği.

Şekil 5.48 Urfa Sofrası sol şerit hız-hacim grafiği.

Şekil 5.49 Urfa Sofrası sol şerit hız-yoğunluk grafiği.
