MERMER SAHALARINDAN ALINABİLECEK
BLOK BOYUTLARININ BELİRLENMESİNDE
YENİ BİR KAYAÇ KÜTLE SINIFLAMA
YÖNTEMİNİN GELİŞTİRİLMESİ

Haziran, 2009
İZMİR

Doktora Tezi

Maden Mühendisliği Bölümü, Maden İşletme Anabilim Dalı

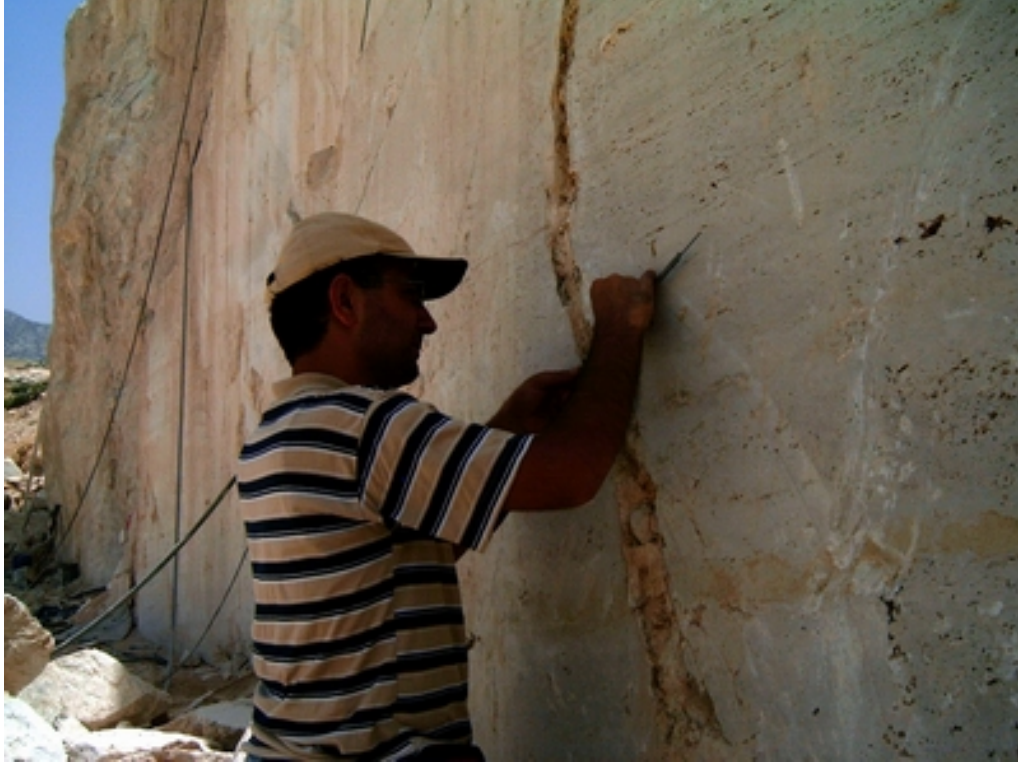
Şekil 2.6 Süreksizlik yüzeyinde kumpas ile açıklık ölçümü

Süreksizlik açıklıklarının ölçülmesinde, ölçüm hattını kesen tüm süreksizliklerin açıklıkları temizlenerek, açıklıklar kumpas ile ölçülmektedir. Süreksizlik açıklığı süreksizlik boyunca değişiklik gösteriyorsa ortalama açıklık hesaplanmaktadır

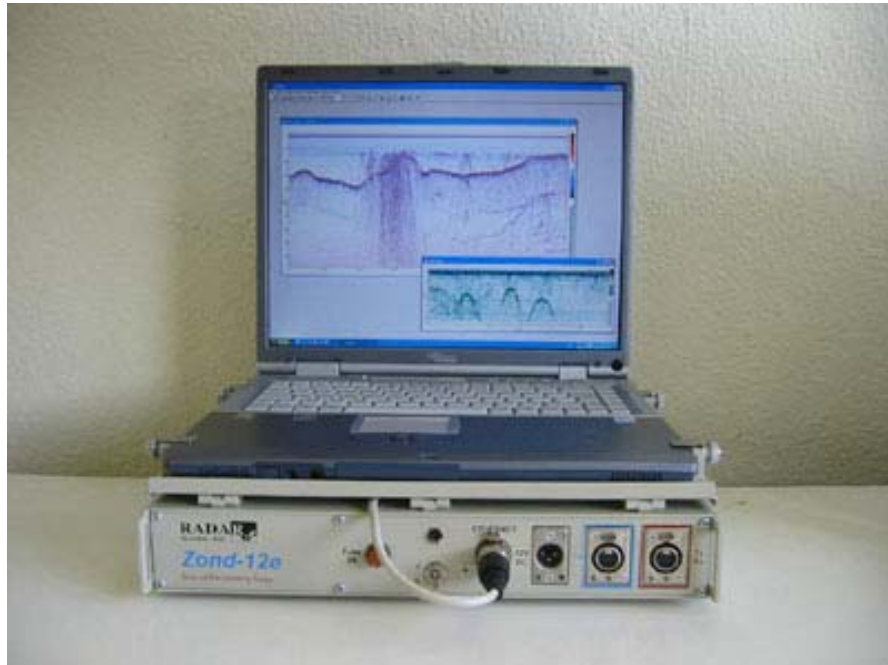
Şekil 4.3. Yer radarı sistemi kontrol ünitesi

Zond-12e yer radarı, tek operatörlü taşınabilir bir ses yansımali yer altı radar cihazı olup; jeoteknik, jeoloji, maden, çevre vb. mühendislik branşlarında yapılan çalışmalarda ve tahribatsız (kazısız) yer altı görüntü alma ve ölçümleme yöntemlerinde kullanılmaktadır. Yer radarı ölçüm sistemi, kontrol ünitesi (Şekil 4.3) ve antenlerden (Şekil 4.4) oluşmakta olup cihazın teknik özellikleri aşağıda verilmektedir.

- Tek yada çift kanal özelliği
- 1-2000 nanosaniyeye kadar 1'er aralıklı olarak seçebilme imkanına olanak sağlayan ölçme zaman aralığı
- 115 kHz transmit (iletme) oranı
- Tek kanalı da 56, çift kanallı da 80 tarama /saniye tarama oranı
- Her taramada alınan ölçüm sayısı: 512
- 16 bit çözünürlük
- Kullanıcı tarafından seçilebilir filtreler
- Ethernet üzerinden PC'ye anlık veri transferi

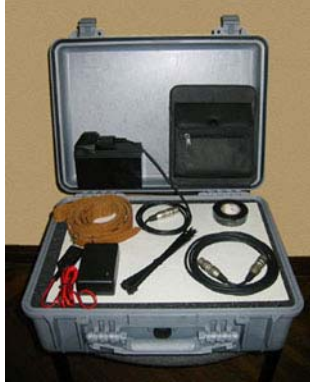
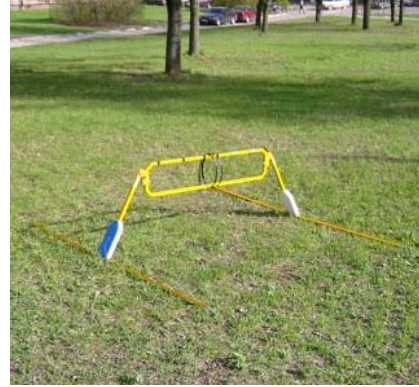
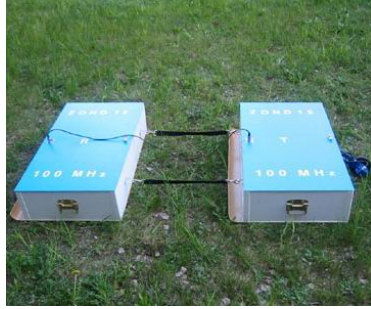
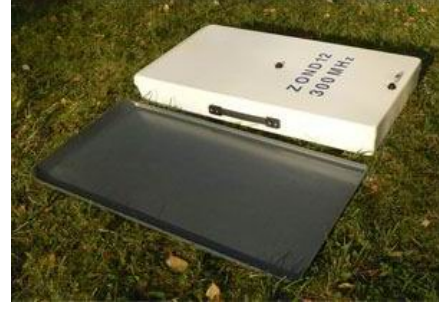
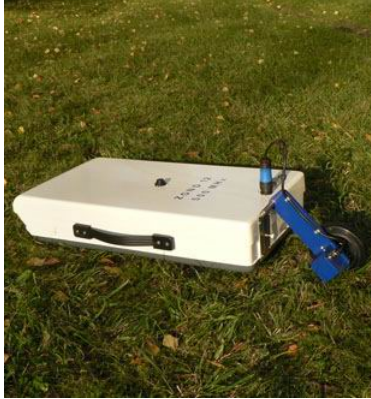
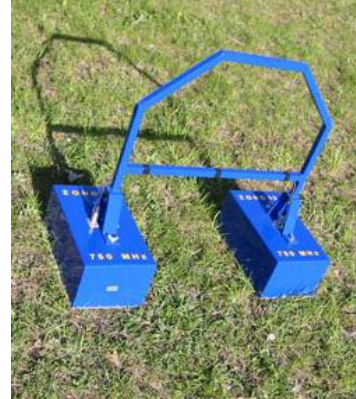
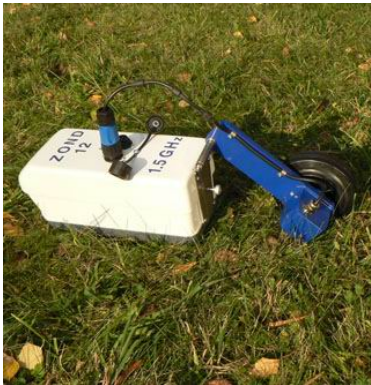
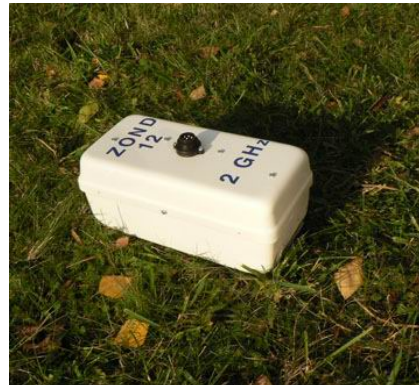
Şekil 4.4. Yer radarı sistemi aksesuar ve antenleri

38-75-150 anten grubu

100 MHz anten

300 MHz anten

500 MHz anten

750 MHz anten

1,5 GHz anten

2 GHz anten

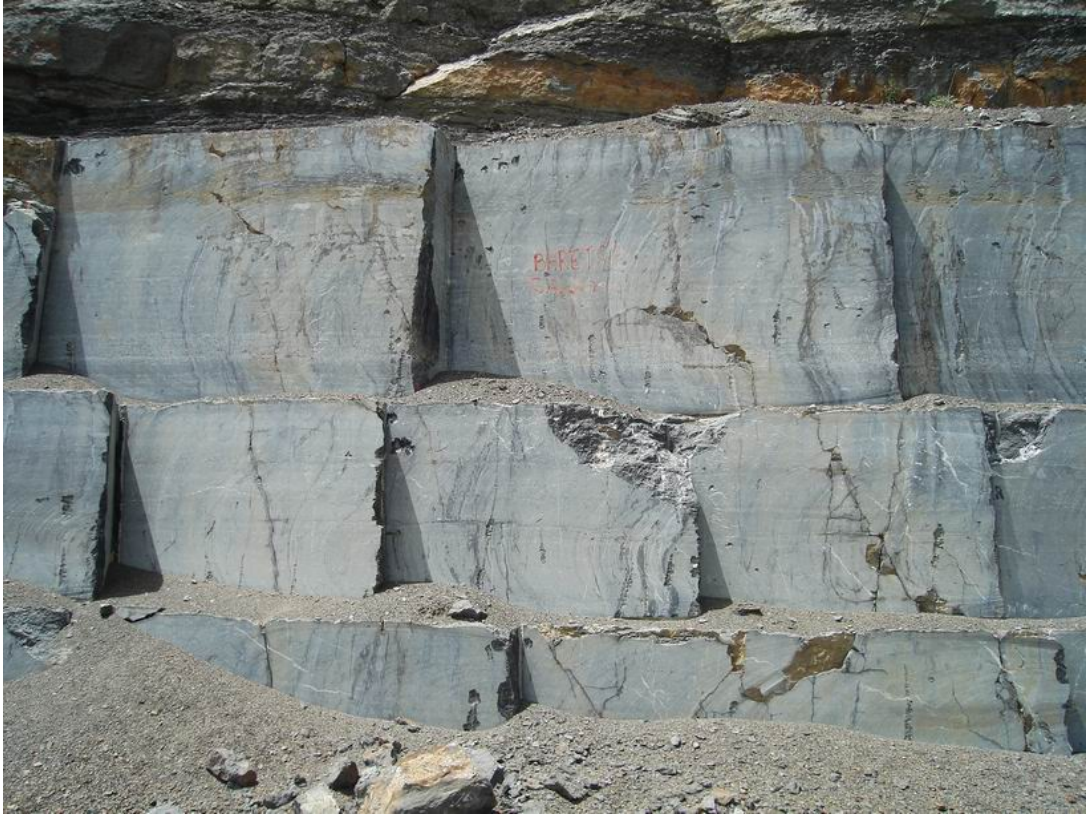
Şekil 6.5 Blok mermer üretimi yapılan Şafaktepe Kireçtaşı birimi

Üretim yapılan kireçtaşı biriminde altta dolomitize kireçtaşları ile başlayıp üst seviyelere doğru gastropotlu kireçtaşları ile devam eden bir seri özelliği göstermektedir. Mermer ocak işletmesinde A bandı üretim serisi (en üst seri) olarak tanımlanan seviye gastropotlu seviyeye karşılık gelirken C ve D serileri dolomitik kireçtaşı özelliği sunmaktadır (Şekil 6.5).

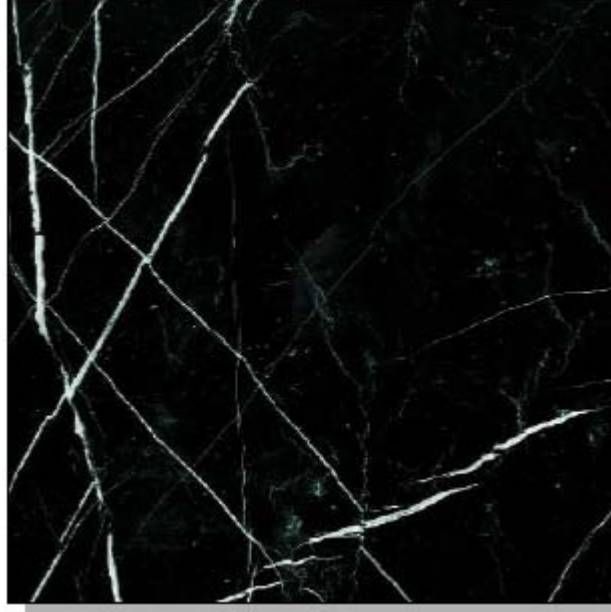
Şekil 6.6 Toros siyahı kireçtaşında beyaz renkli kalsit damarları

Dolomitize kireçtaşları siyah-koyu gri renkli; ayrışma rengi ise boz açık kül rengidir. Tabakalanma belirgin olup orta-kalın tabakalıdır. Bol amfipora fosilleri içeren kireçtaşlarında beyaz renkli kalsit damarları gözlenmektedir (Şekil 6.6). Üst

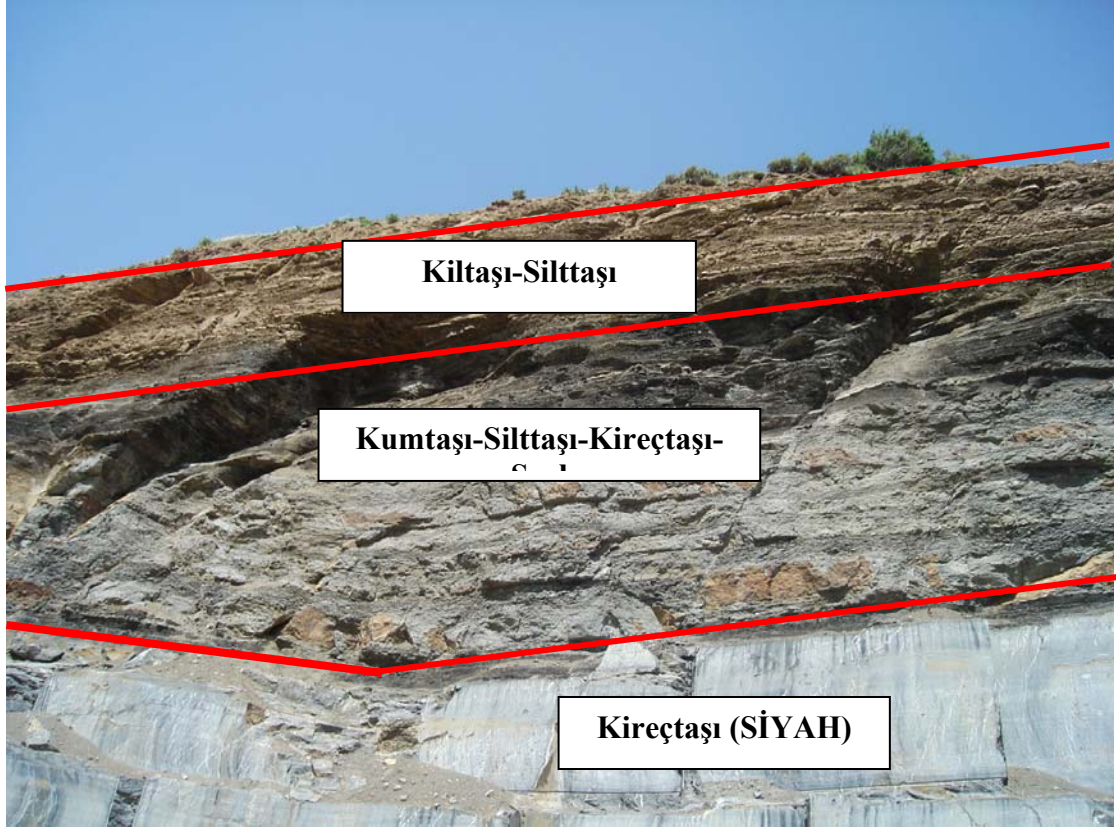
Şekil 6.7 Mermer ocak işletmesinde üstten alta doğru gözlenen litolojik birimler

Çalışma alanında görünür temeli oluşturan kireçtaşları üzerine Üst Devoniyen yaşlı Gümüşali Formasyonu uyumlu olarak gelmektedir. Bu birim açık kahve-kirli sarı renkli, orta-ince katmanlı kumtaşı-silttaşı-kireçtaşı ardalanmasından oluşmaktadır (Şekil 6.7). Altta mercanlı kireçtaşları ile başlayan birim, üst seviyelere doğru yer yer çapraz laminalı ve dalga kaşıklı kumtaşı ve kireçtaşları ile devam etmektedir. Birimi oluşturan litolojiler birbirleriyle yanıl ve düşey yönde geçişlidir.

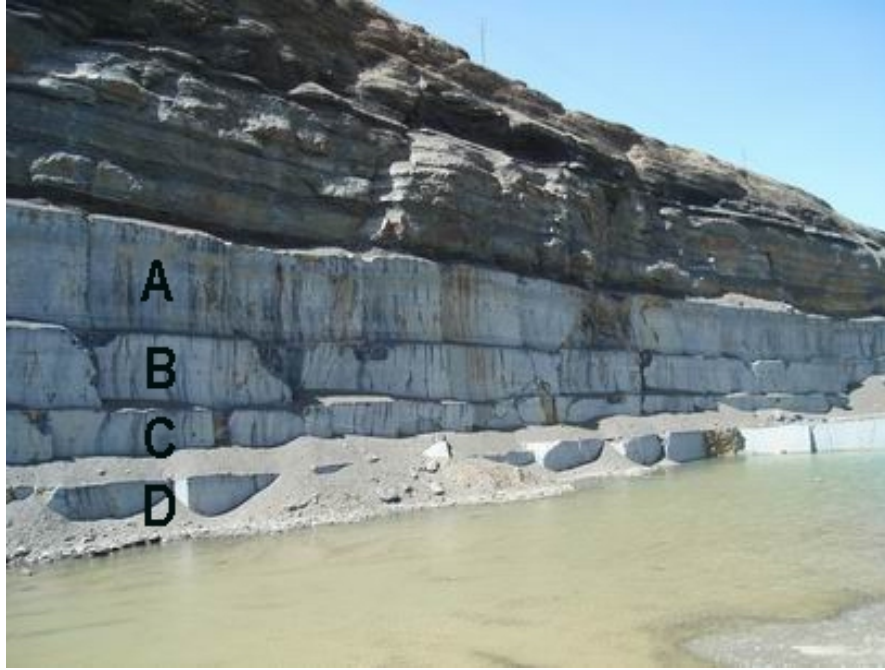
Şekil 6.15 İşletmede mevcut kademelerin görünüşü

Süreksizlik ölçümleri, A, B ve C kademelerinin aynalarında ve tüm süreksizliklerin görünür aralıkları lazerli mesafe ölçer ile yapılmıştır. Ayna üzerinde ölçüm hattını kesen süreksizlikler belirlenerek, süreksizliklerin eğim yönü ve eğim değerleri, süreksizlik aralıkları, açıklıkları, devamlılıkları, dolgu ve su durumları gibi jeolojik özellikleri tespit edilmiştir.

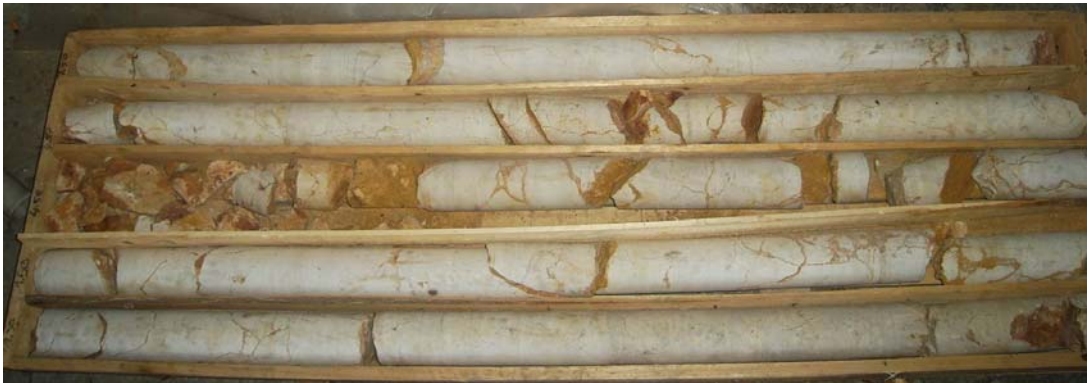
Şekil 6.25 1,50-7,50 m arası sondaj karotları

1,50-7,50 metreleri arasında yapılan sondajdan alınan karotlara bakıldığında, karotlar genelde kırıklı, çatlaklı; çatlaklar arası kil dolgulu olarak gözlemlenmiştir. En uzun karot boyu 80 cm olarak ölçülmüştür.

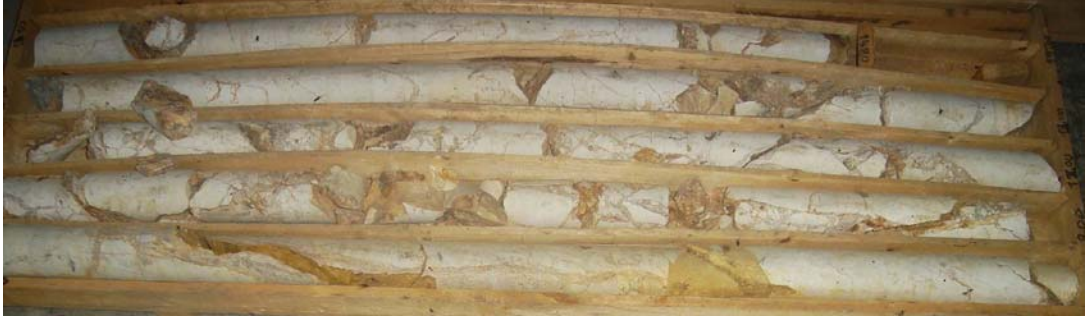
Şekil 6.26 7,50-15,00 m arası sondaj karotları

7,50-15,00 metreleri arasında yapılan sondajdan alınan karotlara bakıldığında, kırık ve çatlakların devam ettiği görülmektedir. En uzun karot boyu 101 cm.dir.

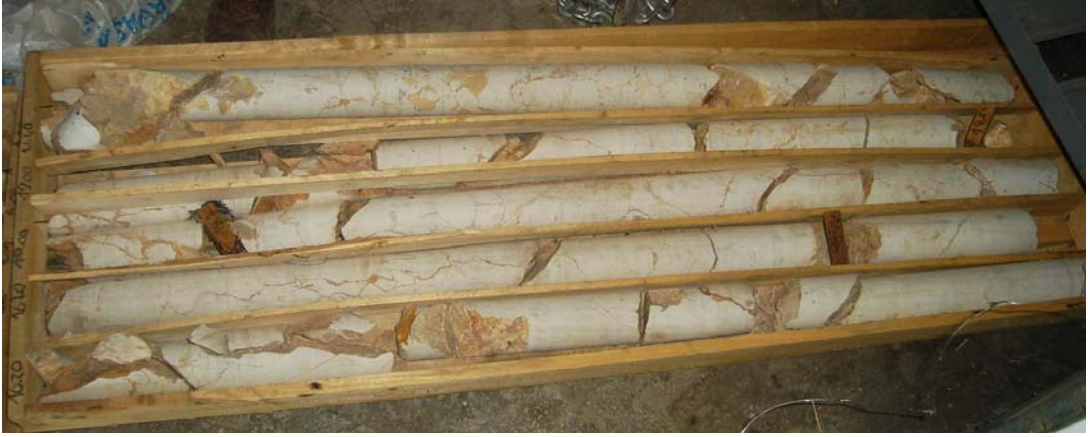
Şekil 6.27 15,00-21,40 m arası sondaj karotları

15,00-21,40 metreleri arasında yapılan sondajda alınan en uzun karot boyu 101 cm.dir.

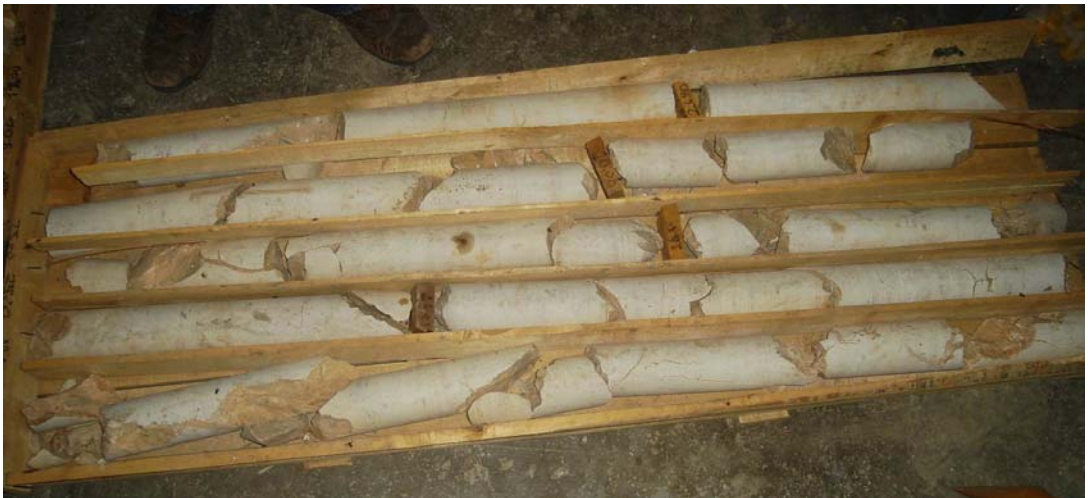
Şekil 6.28 21,40-27,60 m arası sondaj karotları

21,40-27,60 metreleri arasında yapılan sondajda alınan en uzun karot boyu 98 cm.dir.

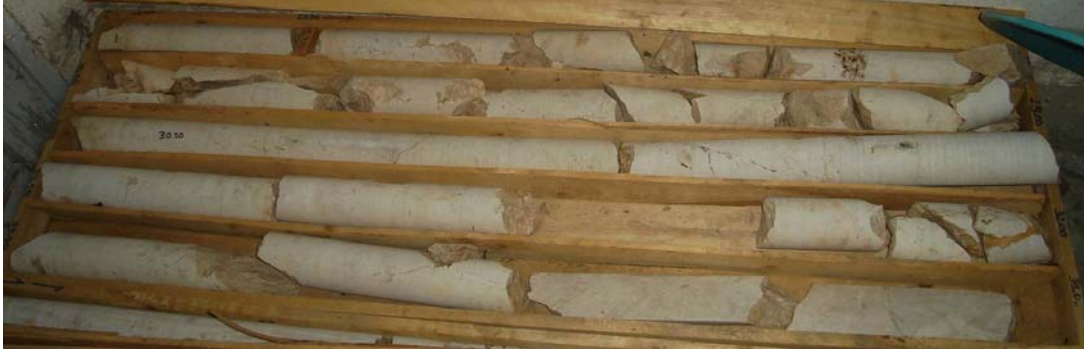
Şekil 6.29 27,60-35,00 m arası sondaj karotları

27,60-35,00 metreleri arasında yapılan sondajda alınan en uzun karot boyu 89 cm.dir.

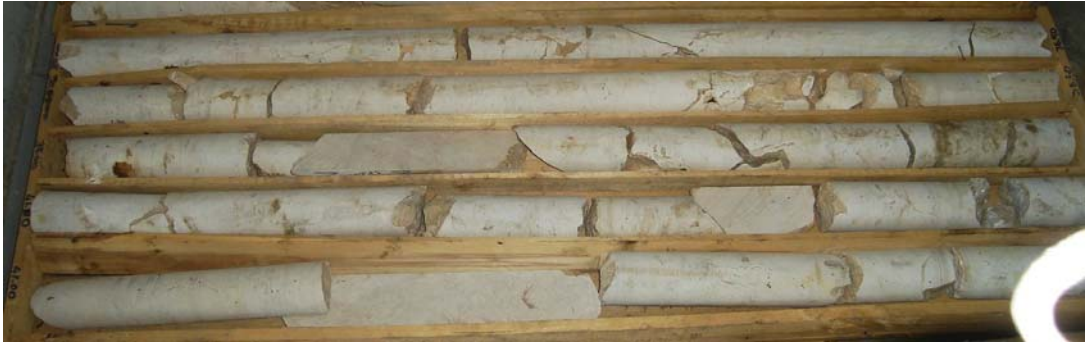
Şekil 6.30 35,00-42,50 m arası sondaj karotları

35,00-42,50 metreleri arasında yapılan sondajda alınan en uzun karot boyu 90 cm.dir.

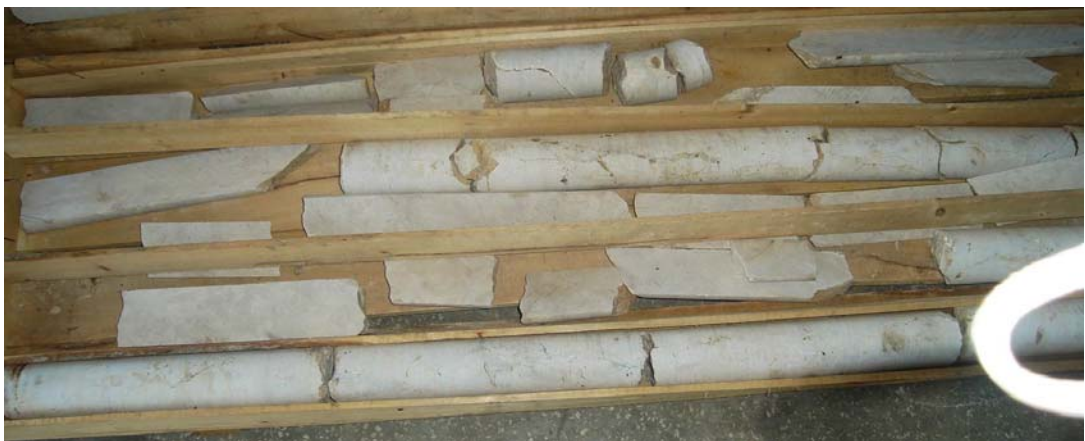
Şekil 6.31 42,50-52,00 m arası sondaj karotları

42,50-52,00 metreleri arasında yapılan sondajda alınan en uzun karot boyu 150 cm.dir.

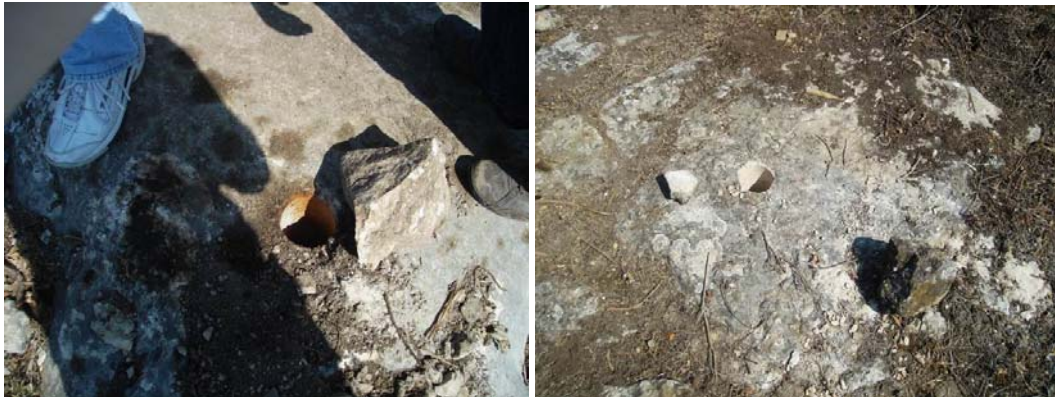
Şekil 6.40 Ruhsat sahasında tespit edilen önceden açılmış sondaj delikleri

Ruhsat sahası, Ovasaray köyünün doğu tarafında, dağlık alanda yer almaktadır. Sahanın kuzey kenarını, yaklaşık 100-130 metre yüksekliğinde dik kayalık sınırlamaktadır. Ruhsat sahasında, yakın zamanda yapılmış 3 adet sondaj deliği gözlemlenmiştir.

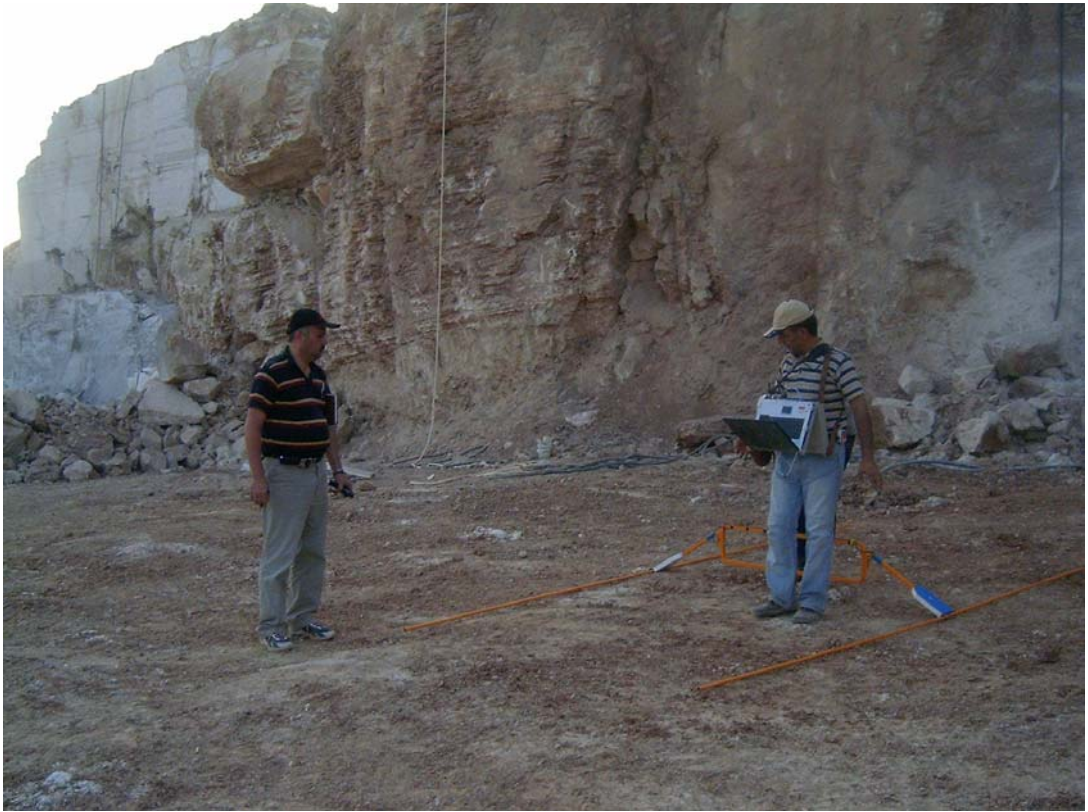
Şekil 6.63 Yer radarı ile basamak zemininde yapılan ölçüm çalışması

Sahada belirlenen kesitlerde GPR ile yaklaşık 35 metre derinliğe kadar görüntüler alınmıştır. *Zond 12e* marka yer radarı ile **38 mHz** anten kullanılarak ocak üretim kademesinde, kademe üstünde ve kademenin çevresinde maksimum 50 m uzunlukta hatlar belirlenmiştir. Bu belirlenen hatlar üzerinde yerden yaklaşık 25 cm yukarıdan tutulan antenle hat üzerinde yürüyerek, kontrol ünitesine monteli bilgisayarda eş zamanlı görüntüler elde edilmiştir.

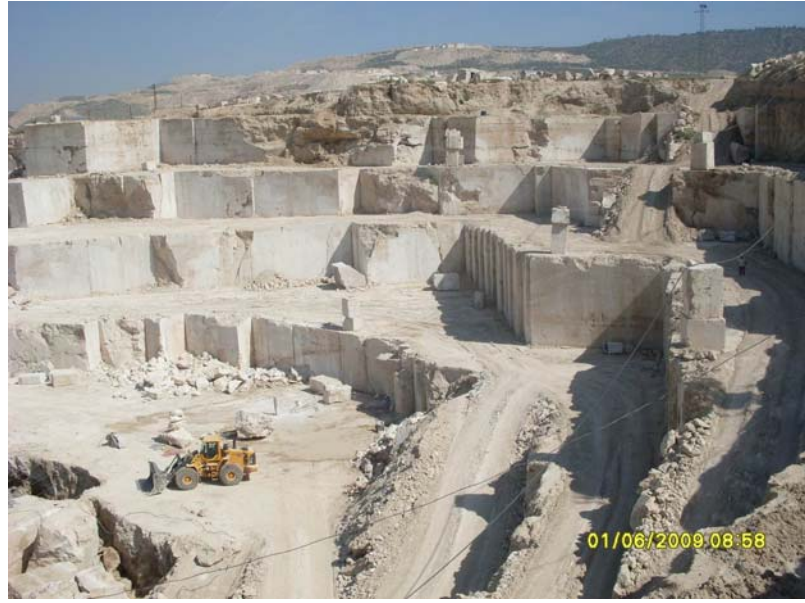
Şekil 6.75 KB istikametinde ilerletilen işletmenin son durumu

Üç kademe açılmasına rağmen ticari boyutta blok alınamayan işletmede, saha çalışmalarını takiben yapılan öneriler sonucunda firma, üretimi önerilen yönde ilerleterek toplam 6 kademe oluşturmuştur. Şu anda söz konusu işletmeden ticari boyutta blok alımı mümkün olup, üretim seri bir şekilde devam etmektedir.

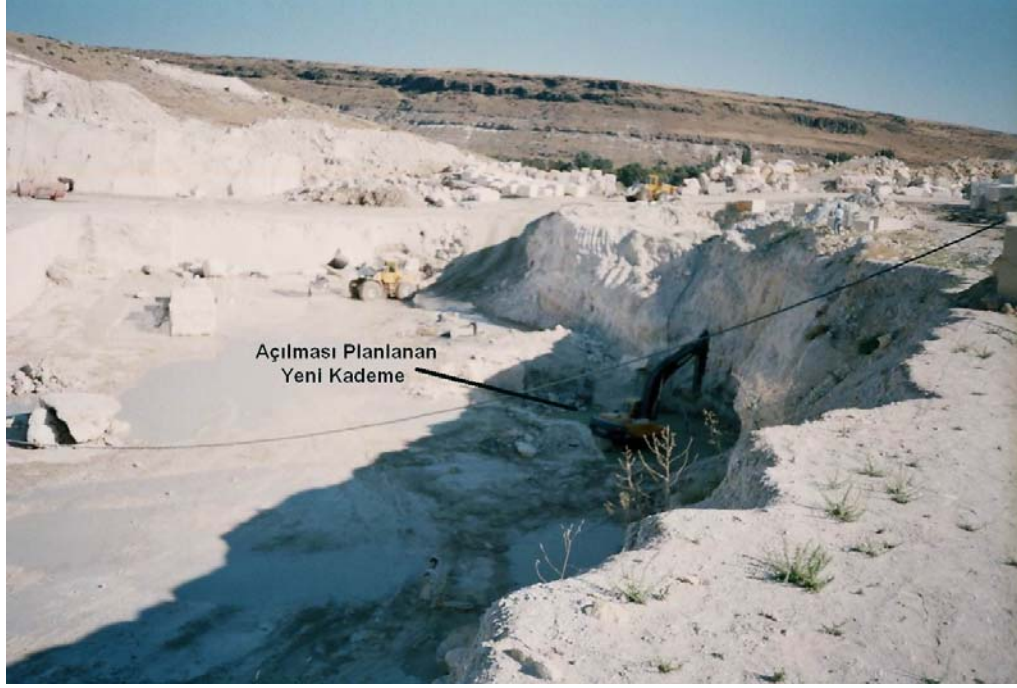
řekil 6.80 Üçüncü kademe gerisinde açılması planlanan yeni kademe

Seyitgazi – Kırka yolundan Sancar köyü yol ayrımından yaklaşık 1 km mesafede bulunan işletmede 3 kademe bulunmaktadır. Ancak üst iki kademede (1. ve 2. kademe) süreksizliklerin ve bozuk yapının fazla olması nedeniyle, blok üretimi 3. kademede yapılmaktadır. 3. kademeden çıkan bloklar fazla çatlak içermeyen, masif yapılı olup, üçüncü kademenin gerisinden yeni bir kademe oluşturmak amacıyla, ayna oluşturma çalışmaları yapılmaktadır.

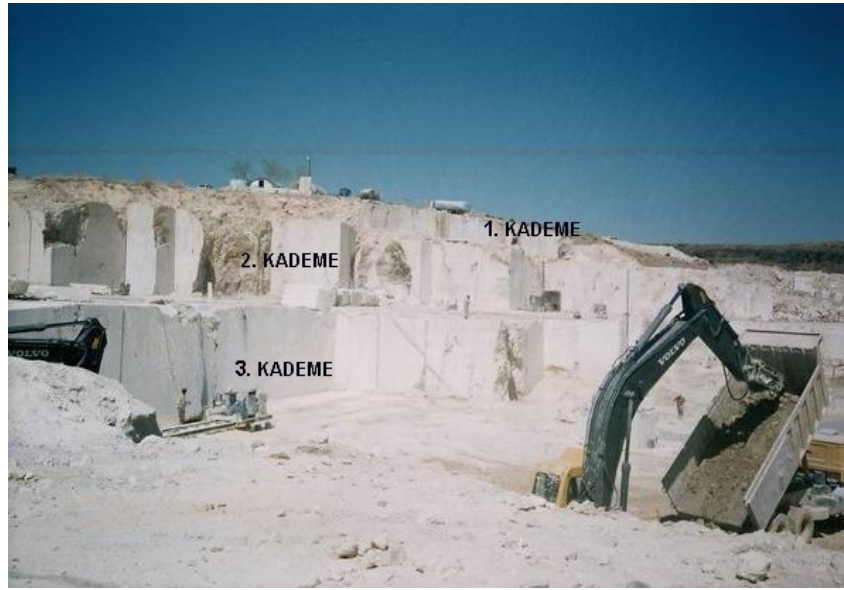
Şekil 6.85 İşletmede mevcut kademelerin görünüşü

Süreksizlik ölçümleri, 1. kademede 2 aynada, 2. kademede 3 aynada ve 3. kademede 2 aynada yapılmıştır. Ayna üzerinde ölçüm hattını kesen süreksizlikler belirlenerek, süreksizliklerin eğim yönü ve eğim değerleri, süreksizlik aralıkları, açıklıkları, devamlılıkları, dolgu ve su durumları gibi jeolojik özellikleri tespit edilmiştir.

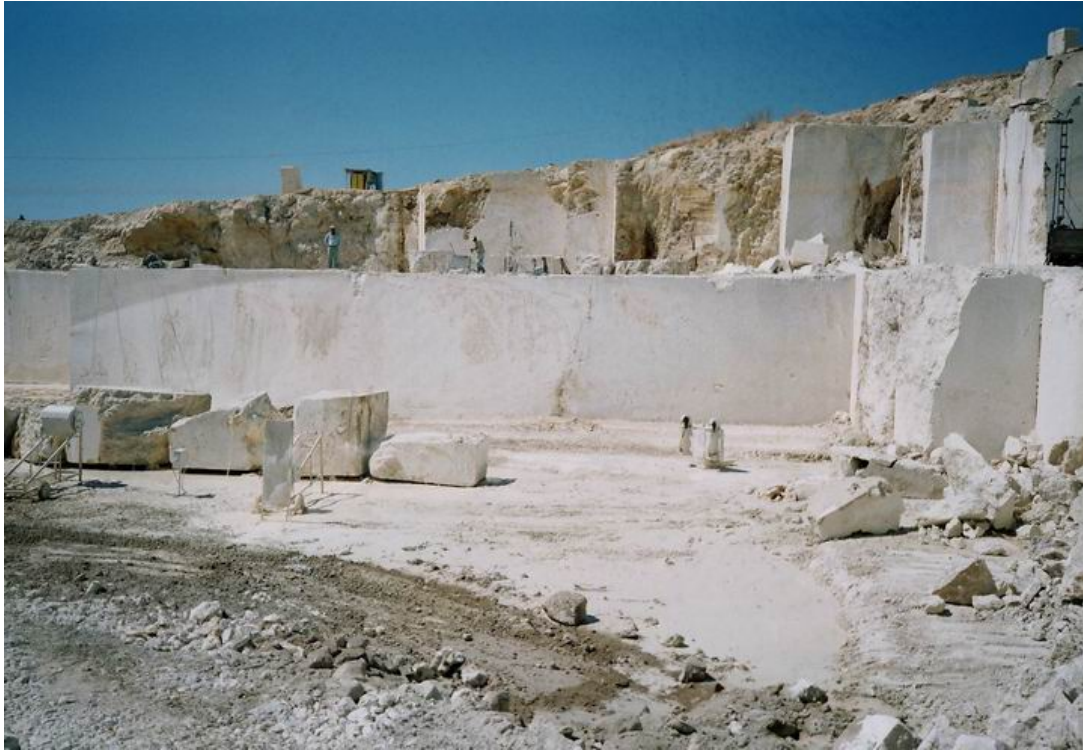
Şekil 6.91 İkinci ve üçüncü kademedan bir görüntü

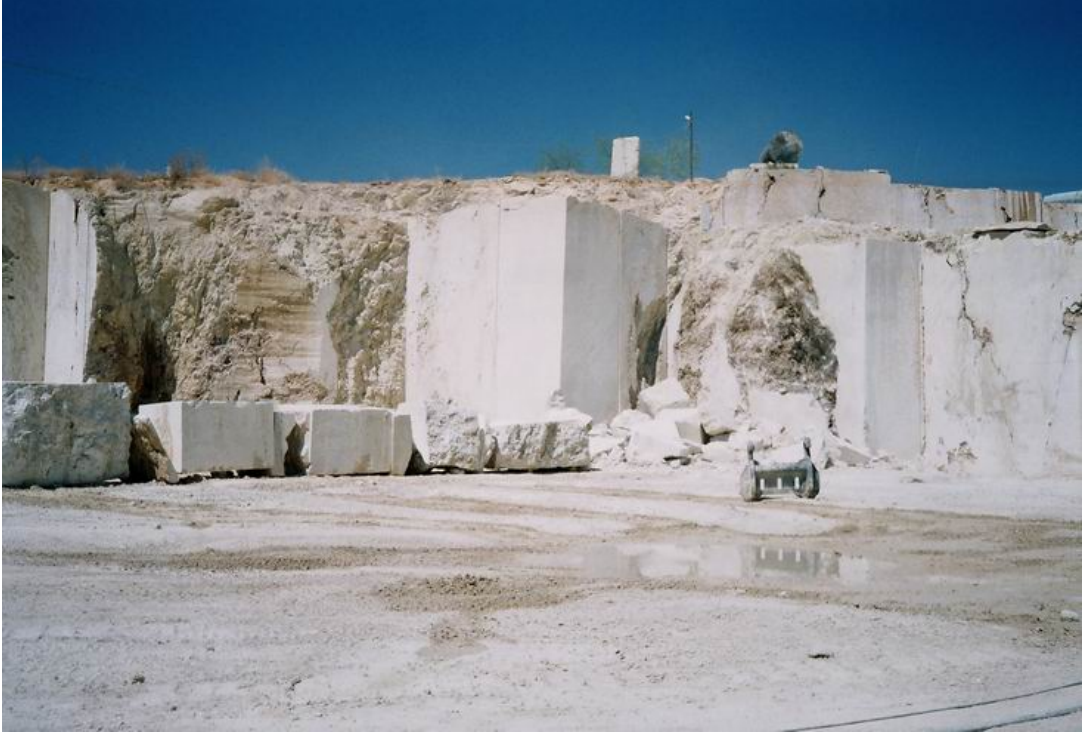
Şekil 6.92 Birinci ve ikinci kademedeki bir görüntü

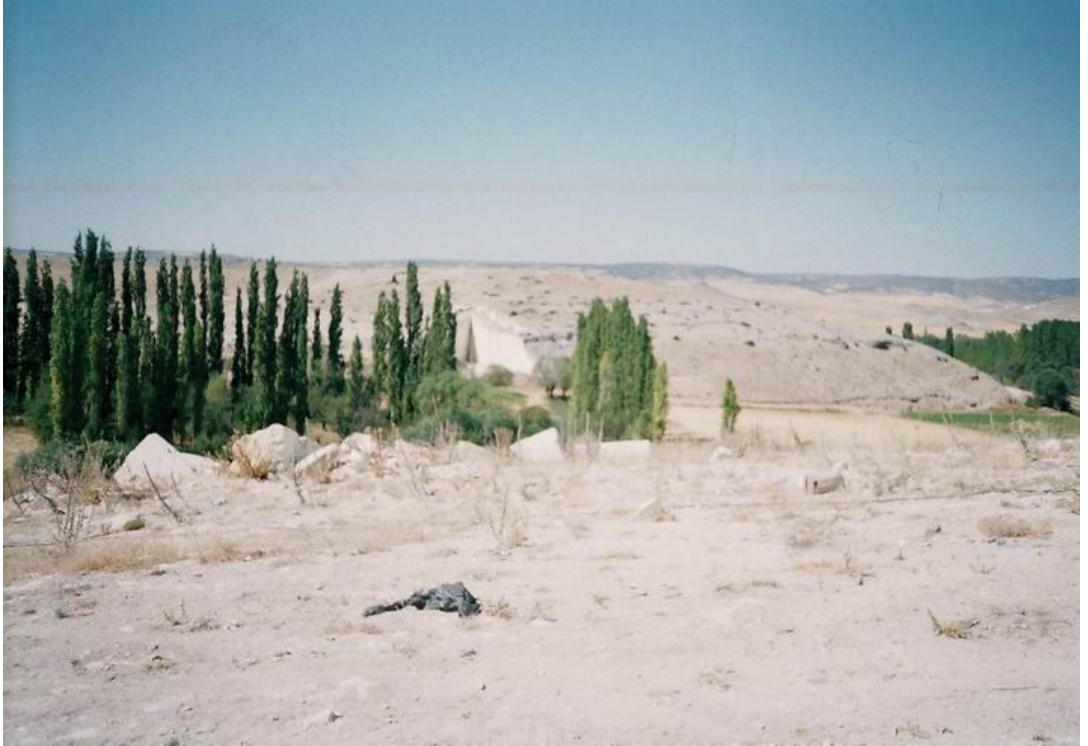
Şekil 6.93 Sancar köyü tarafında karşı tepede açılan 2. Ocaktan görüntü

İşletmede üretimi arttırmak ve istenilen kalitede mermer bulmak amacıyla; işletmenin kuzey kısmında, işletme girişinin sol tarafında ve ayrıca Sancar köyü tarafında bulunan karşı tepeden olmak üzere 3 yeni ocak ağzı açılmış olduğu belirlenmiştir.

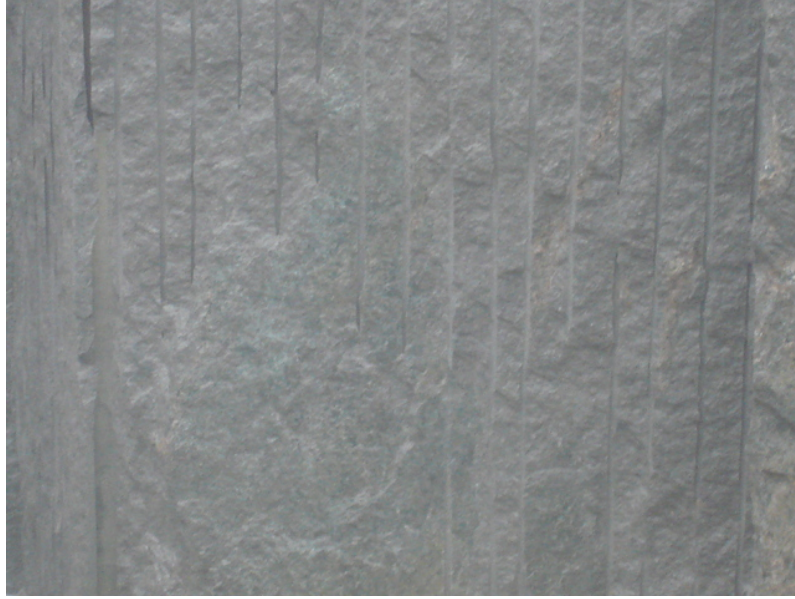
Şekil 6.101 Ayırışma ve fay etkisi sonucu gözlenen yapısal bozukluklar

Kayaçta ilksel litolojik farklılaşmaya bağlı yukarıda değinilen yapıların yanı sıra tektonik etkilerle gelişen eklem sistemleri (kırıklar) ve gerilim kuvvetlerinin neden olduğu kılcal çatlaklar görülmektedir (Çalapkulu ve Onargan, 1996).

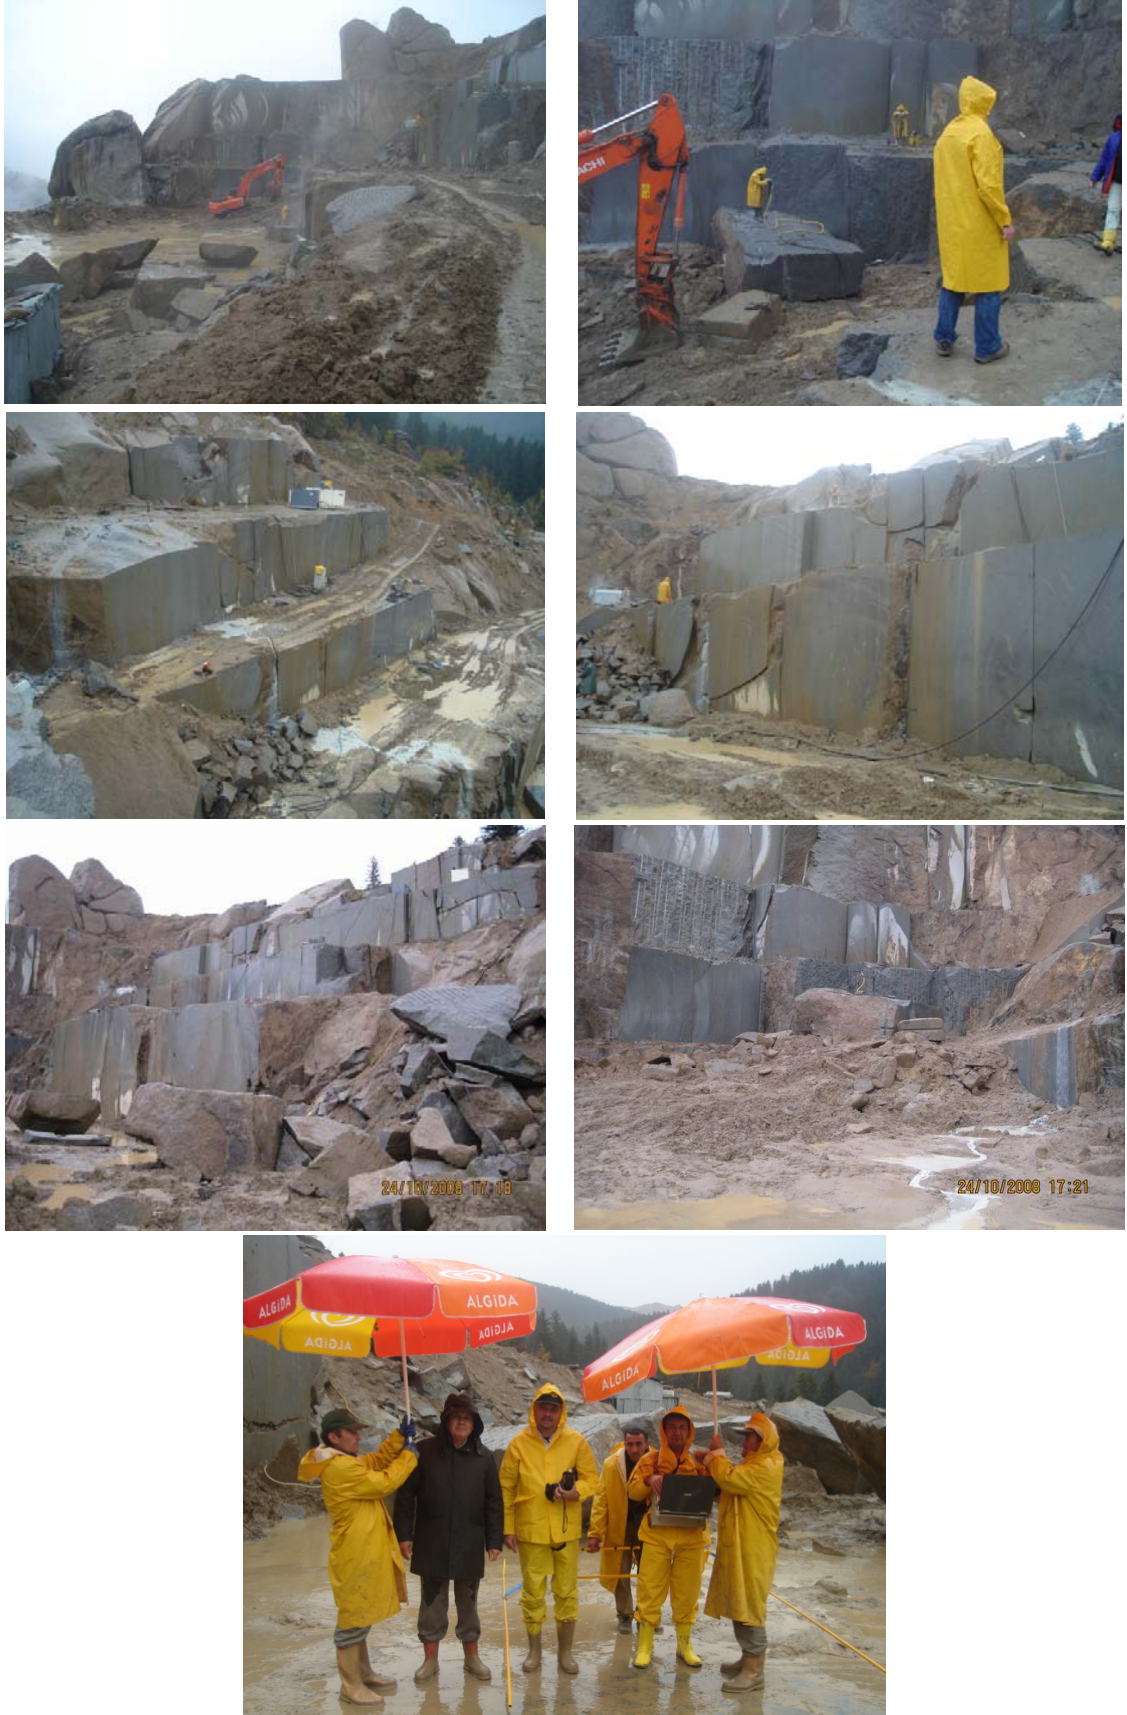
Granit işletmesinde üretim yapılan 4 kademe bulunmaktadır. Her bir kademenin yüksekliği yaklaşık 6 metre civarında olup, kademelerde blok üretimi elmas tel kesme yöntemi ile yapılmaktadır.

Şekil 6.102 Granit işletmesinden görüntüler

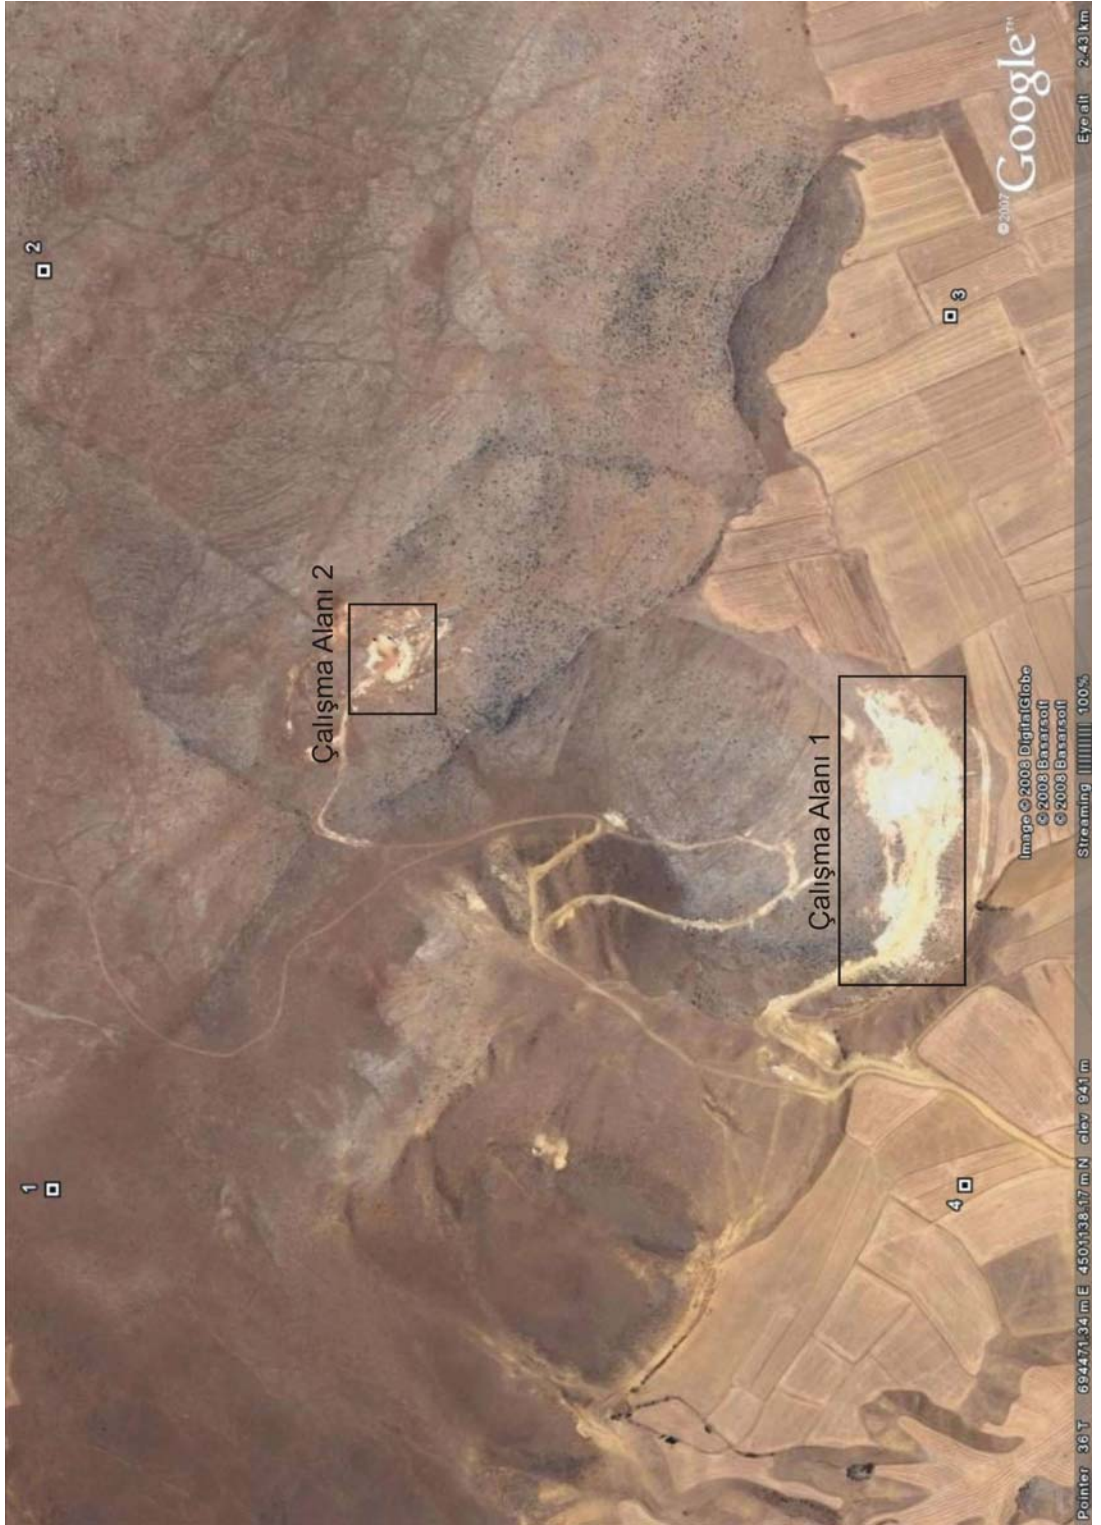
Şekil 6.115 Ruhsat sahası içerisinde çalışma yapılan alanlar

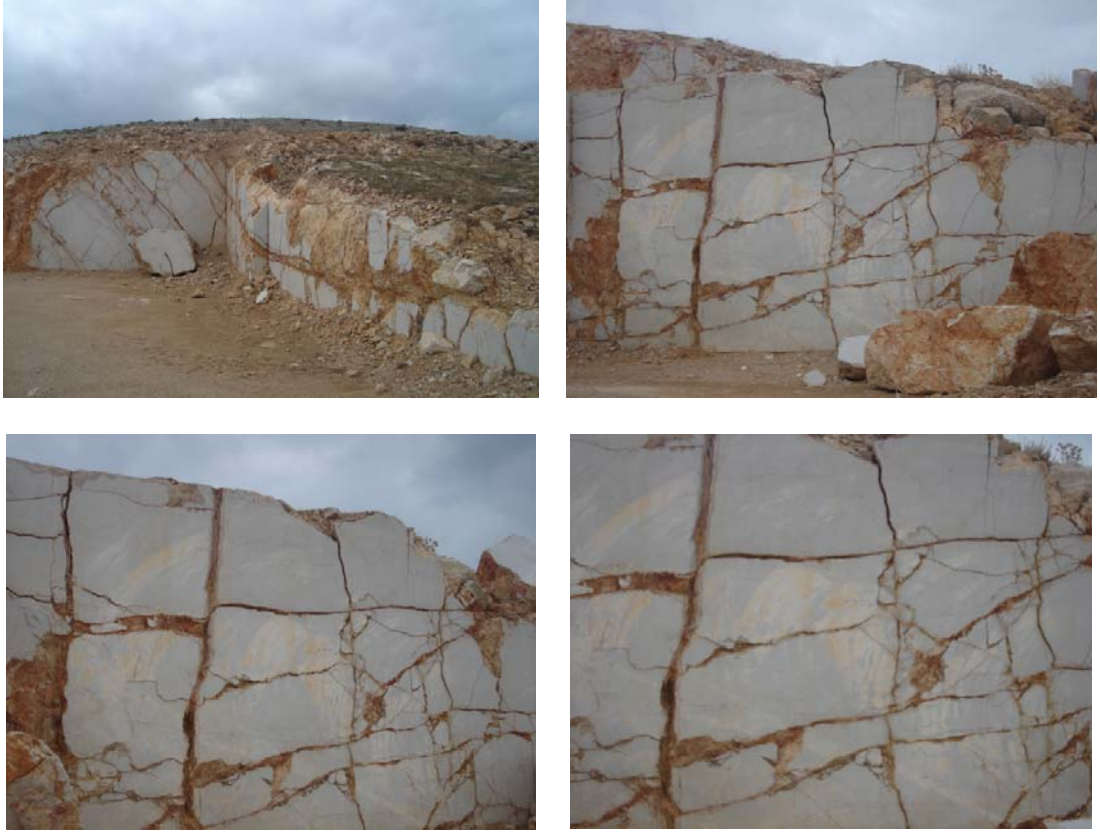
Birinci çalışma alanında oluşturulan üretim basamaklarının aynaları incelendiğinde, süreksizliklerin birbirlerini kesecek şekilde bütün basamaklarda devamlılık gösterdiği görülmektedir.

Şekil 6.116 Birinci çalışma sahasında oluşturulmuş aynalar ve eklem sistemleri

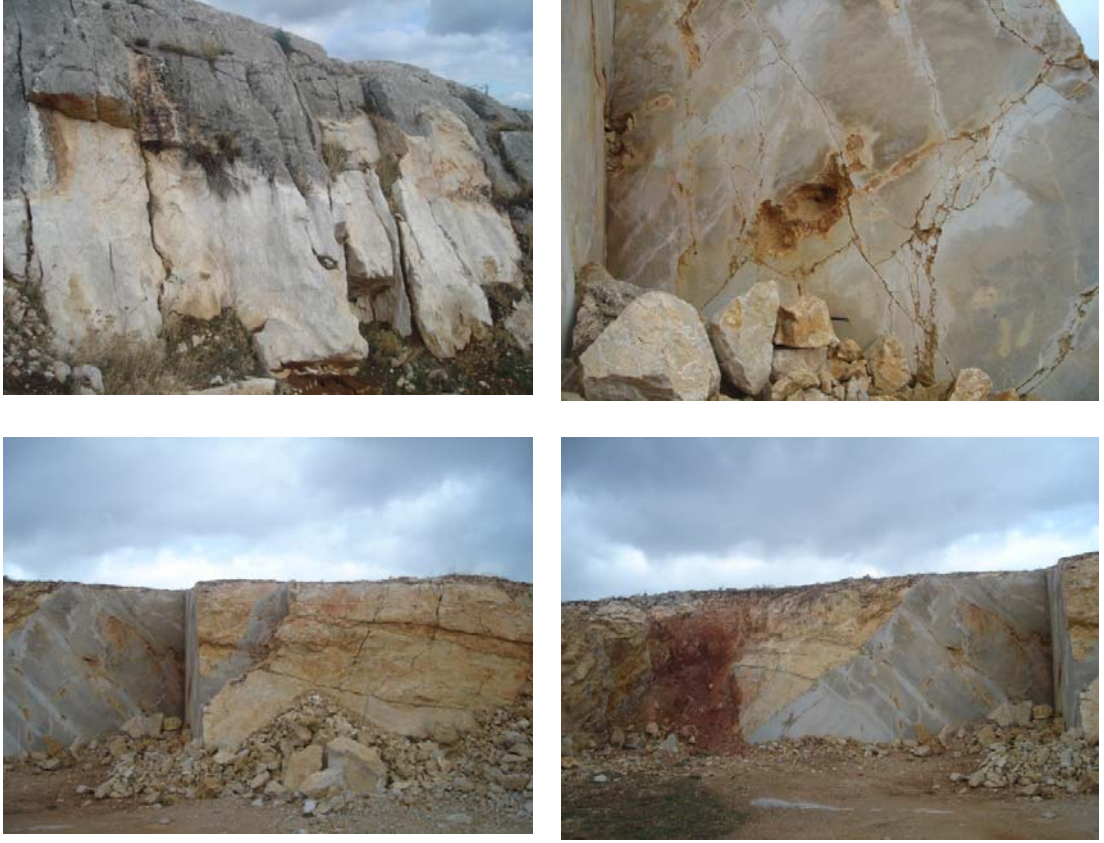
İkinci çalışma alanında ise, mostraya bakıldığında (Şekil 6.117) blok verebilecek bir yapı göstermesine rağmen, hem mostranın alt kısmındaki dereye görülen fayın etkisiyle hem de sahanın yakın çevresindeki ana faylar (Kuzey Anadolu Fayı, Ezinepazarı Fayı, Mecitözü Fayı) sebebiyle çalışma alanında yer alan birimler yoğun tektonizma geçirmişlerdir.

Tektonizmanın sonucu olarak sahada ikincil, üçüncül ve hatta yer yer dördüncül eklem sistemleri meydana gelmiştir. Eklem sistemlerinin artması neticesinde sahadan alınabilecek blokların boyutları sınırlanmakta ve ticari değeri olmayan moloz olarak tabir edilen parça bloklar şeklinde olmaktadır.

Şekil 6.117 İkinci çalışma sahasında gözlenen mostra ve ayna görüntüleri
