**FARKLI TÜR VE NİTELİKTEKİ ASMA TAVAN  
SİSTEMLERİNİN SİSMİK PERFORMANSININ  
SARSMA TABLASI DENEYLERİ İLE  
BELİRLENMESİ**

**Serhan SARIDOĞAN**

**Eylül, 2013**

**Dokuz Eylül Üniversitesi Fen Bilimleri Enstitüsü  
Yüksek Lisans Tezi  
İnşaat Mühendisliği Anabilim Dalı, Yapı Programı**

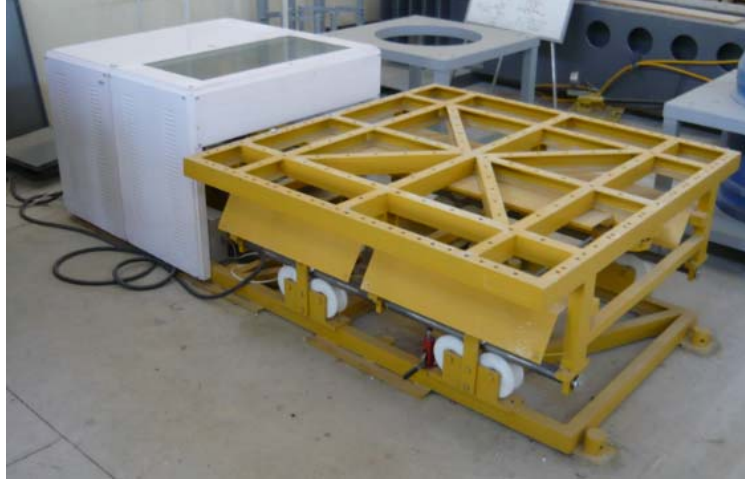
Söz konusu sarsma tablası Dokuz Eylül Üniversitesi Yapı Mühendisliği Laboratuvarında bulunmakta olup, YOE'lerin deprem davranışının araştırılmasında kullanılmak üzere imal edilen, tek eksenli raylar üzerinde hareket edebilen, depremin yapılara etkittiği kuvvetleri benzeştiren farklı frekans ve genlik değerlerine sahip sinüzoidal dalga formlarını platformu üzerinde oluşturabilen bir simülatördür (Şekil 3.1).

Şekil 3.1 Sarsma tablasının laboratuvardaki yerleşimi

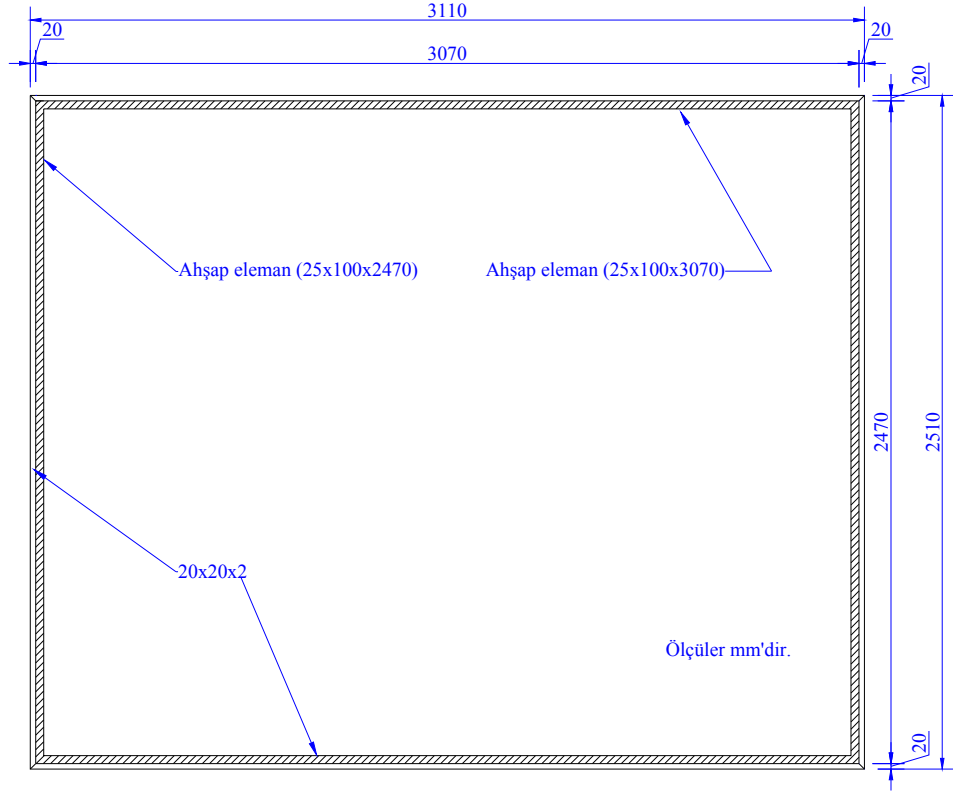
Şekil 3.9(a) Seviye 1 (Askı çerçevesi tavanı plan görünüşü), (b) Seviye 2 (Asma tavan montaj seviyesi plan görünüşü), (c) Seviye 3 (Eğik ayakların bağlandığı seviye plan görünüşü), (d) Seviye 4 (Sarsma tablası bağlantı seviyesi plan görünüşü)

(a) Seviye 1 (Askı çerçevesi tavanı plan görünüşü)

(b) Seviye 2 (Asma tavan montaj seviyesi plan görünüşü)

(c) Seviye 3 (Eğik ayakların bağlandığı seviye plan görünüşü)

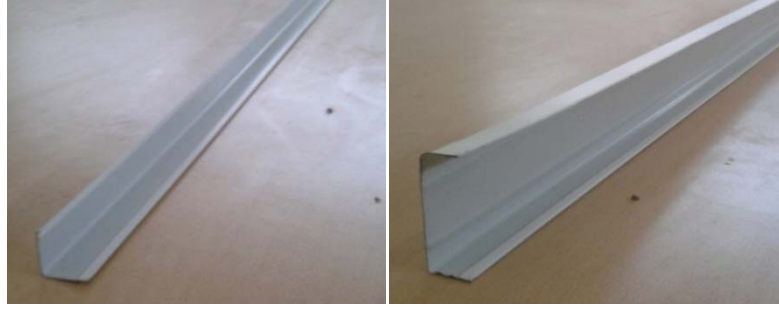
Kenar profili, ana ve tali taşıyıcıların duvar kısmında bulunan uç kısımlarının kenar profillerinin üzerlerine oturtulmasıyla bir çeşit mesnet görevinde kullanılan ATS malzemesidir. Oturmali ve gizli taşıyıcılı sistemde farklı tür kenar profilleri kullanılmaktadır (Şekil 3.12). Oturmali sistemde L kenar profili, gizli taşıyıcı sistemde C kenar profili kullanılmaktadır. L kenar profil boyutları 20 mm x 20 mm x 2 mm, C kenar profil boyutları 20x40x20 mm'dir. C kenar profilinin içerisinde ayrıca plakaların sıkıştırılması için kenar takozu kullanılmaktadır (Şekil 3.13). Her iki profil türünün de bağlantısı askı çerçevesi kenarına monte edilmiş ahşap elemanlara vidalanarak sağlanmıştır.

(a) (b)  
Şekil 3.12(a) L kenar profil,(b) C kenar profili

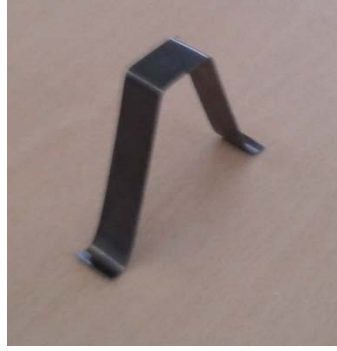
Şekil 3.13 Kenar takozu

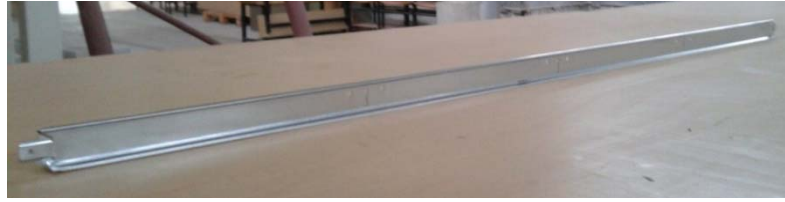
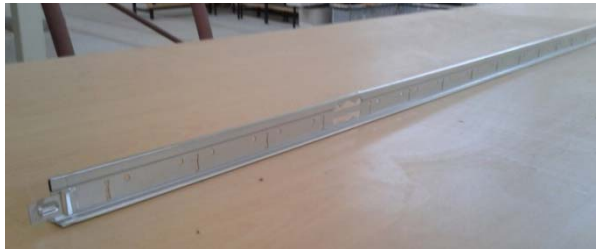
Şekil 3.15(a)T24 tali taşıyıcı-60cm , (b) T24 tali taşıyıcı-120cm, (c) T24 ana taşıyıcı

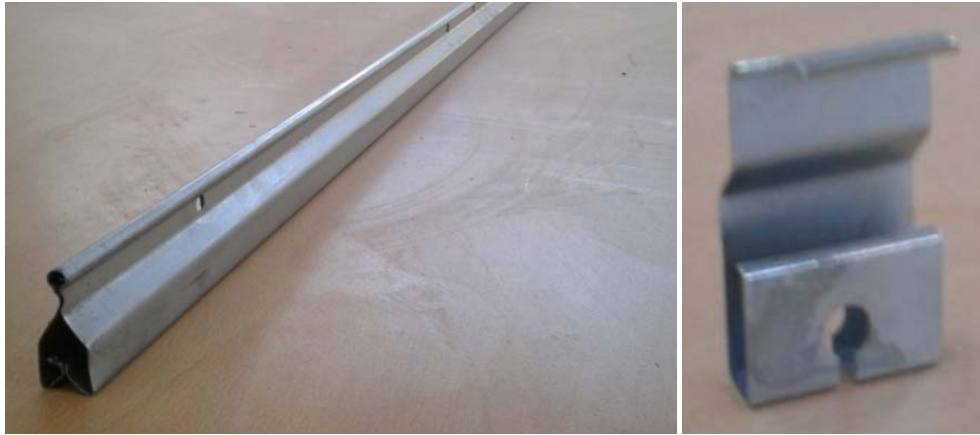
**3.3.1.3.2 Özel Gizli Taşıyıcı Sistem.** Bu taşıyıcı sistem türü gizli taşıyıcılı asma tavan sistemleri modeli ile birlikte kullanılmaktadır. Bu asma tavan sisteminde tek bir tür taşıyıcı profil kullanılmaktadır(Şekil 3.18a). Her iki doğrultudaki taşıyıcı elemanlar üst üste birleşim klipsi adı verilen bir aparat ile birbirine bağlanmaktadır(Şekil 3.18b). Bu taşıyıcı sistemde üst kısımda yer alan taşıyıcılar 120 cm aralıklar ile alt kısımda yer alanlar ise 60 cm'lik aralıklar ile yerleştirilmektedir.

Bu taşıyıcı sistemin montajında ilk olarak üstteki taşıyıcı yerleştirilmektedir. Üstteki taşıyıcı üzerindeki deliklerden, uç kısımları C kenar profillerinin üstüne oturacak şekilde, belirli aralıklar ile yerleştirilen askı elemanları ile yükseklik ayarı yapılarak asılmaktadır. Daha sonra üstteki taşıyıcıya öncesinde yeterli miktarda takılan birleşim klipsleri ile birleşim klipsi altında bulunan deliklerden altta yer alacak taşıyıcılar geçirilmektedir. Bu taşıyıcıların aralarındaki mesafe 60 cm ve taşıyıcı uç kısımları C kenar profillerinin içerisinde profilin üstüne temas edecek şekilde yerleşimi yapılmaktadır. Plakalar ise karşılıklı kenarlarından tutulacak şekilde alttaki taşıyıcılara alttan sıkıştırılarak montajı yapılmaktadır. Son olarak kenar plakaların C profili içerisindeki kenarlarına belirli aralıklarla kenar takozu konularak plakaların sıkışması sağlanmakta ve gizli taşıyıcı sistemin montajı tamamlanmaktadır. Bu sisteme plakaların taşıyıcı profillere alttan sıkıştırılarak yerleştirilmesi ve taşıyıcı profillerin alttan görünmemesinden dolayı gizli taşıyıcı sistem adı verilmiştir. Deneysel çalışma kapsamında kullanılan özel gizli taşıyıcı sistem yerleşimi Şekil 3.19’da görüldüğü gibi gerçekleştirilmiştir.

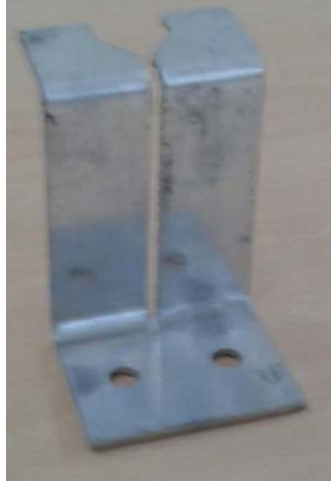
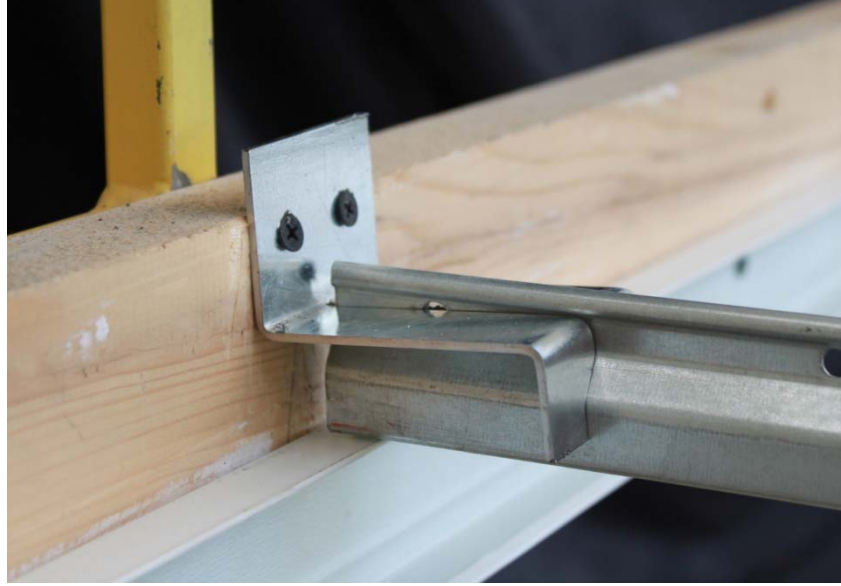
Şekil 3.22(a) ve (b) Gizli taşıyıcı sistem için taşıyıcı uç klipsi

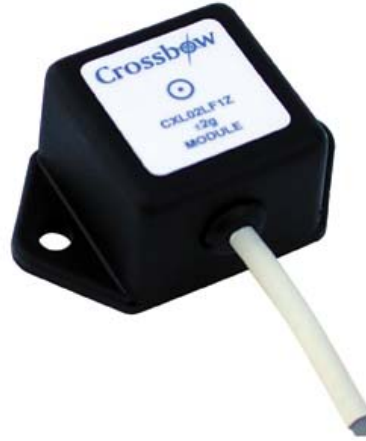
Şekil 3.27 Crossbow marka ivme ölçer

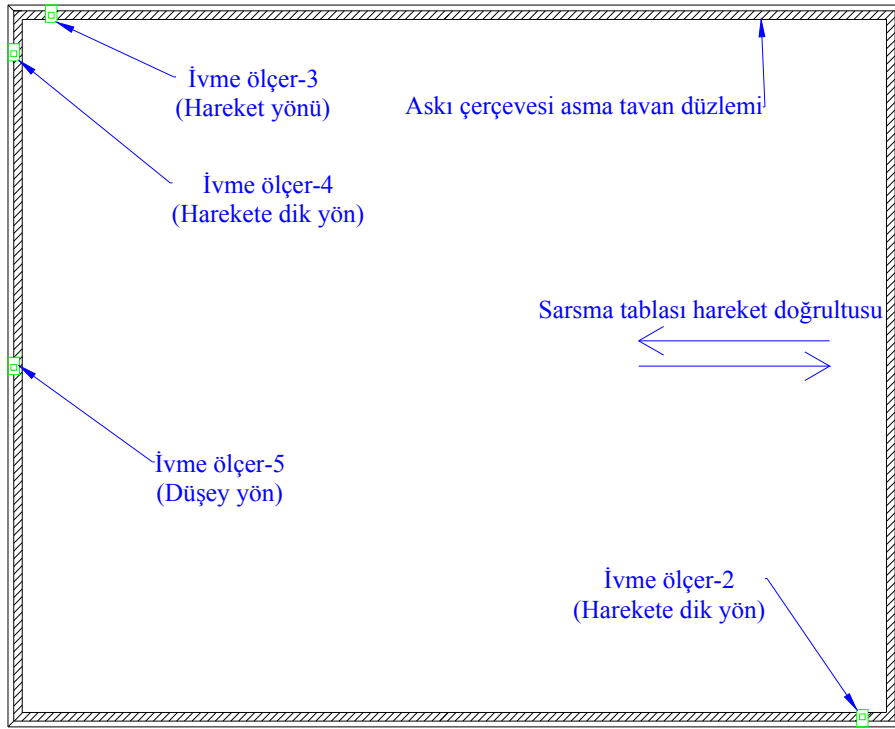
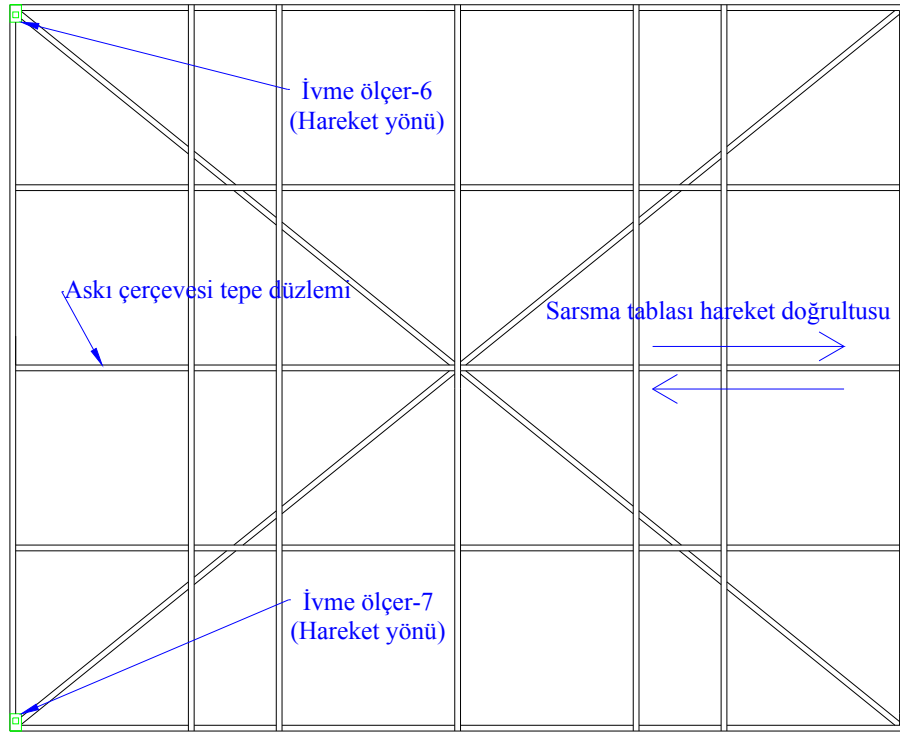
Şekil 3.28 İvme ölçer yerleşim planı(a) Sarsma tablası düzlemi, (b) Asma tavan düzlemi, (c) Askı çerçevesi tepe düzlemi.

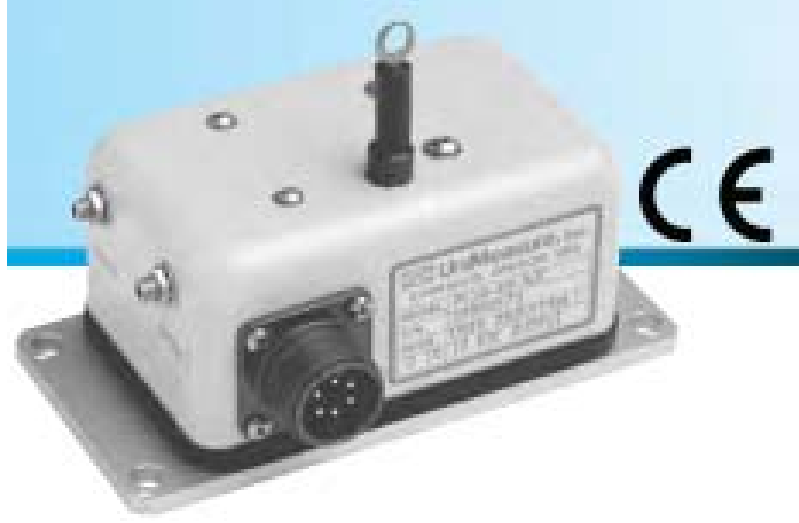
Askı çerçevesinin ve sarsma tablasının yatay hareketi hareket doğrultusunda yerleştirilen ipli ölçerler (string pot) vasıtasıyla takip edilmiştir. Sarsma tablasında ve askı çerçevesinde gerçekleşen deplasman unimeasure marka (P510 serisi) 1000 mm deplasman ölçüm yapabilme kapasitesine sahip ipli ölçerler ile kontrol edilmiştir (Şekil 3.30). Sarsma tablasına iliştirilen 1 ve 2 no'lu ipli ölçerler ile komut olarak gönderilen deplasman değeri takip edilmiştir (Şekil 3.31a). Askı çerçevesi tepe noktasına iliştirilen 3 ve 4 no'lu ipli ölçer ile de askı çerçevesi tepe noktasında sarsma tablasına komut olarak gönderilen deplasmana kıyasla ne kadarlık deplasman değerlerine ulaşıldığı takip edilmiştir (Şekil 3.31b). Şekil 3.32'de de ipli ölçerlerin yerleşim görüntüleri verilmiştir.

Şekil 3.30 Unimeasure marka deplasman ölçer

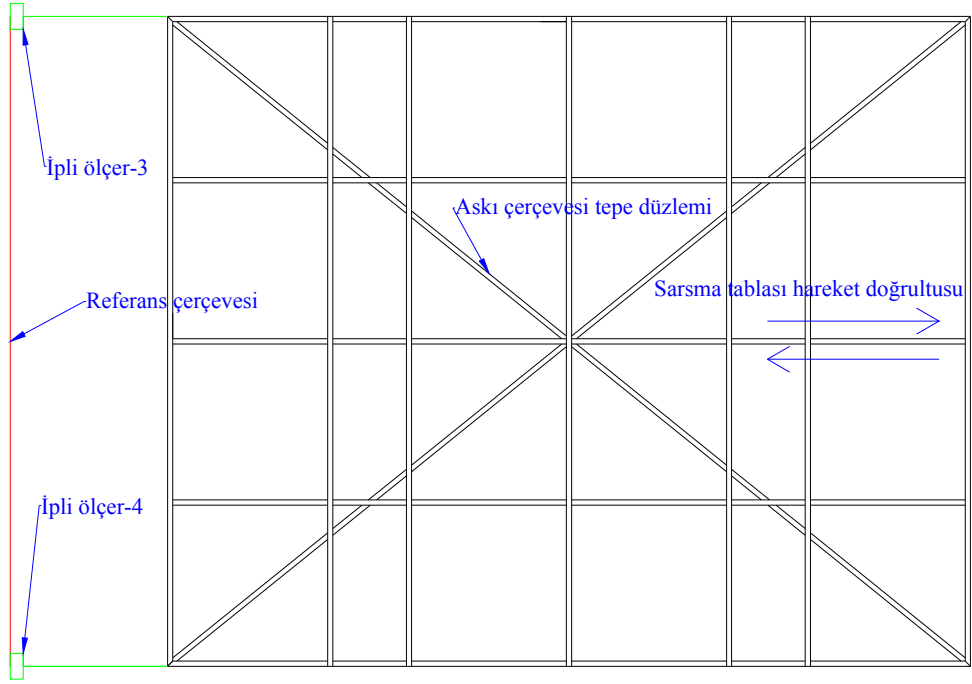
Şekil 3.3 İpli ölçer yerleşim planı (a) Sarsma tablası düzlemi, (b) Asma çerçevesi tepe düzlemi

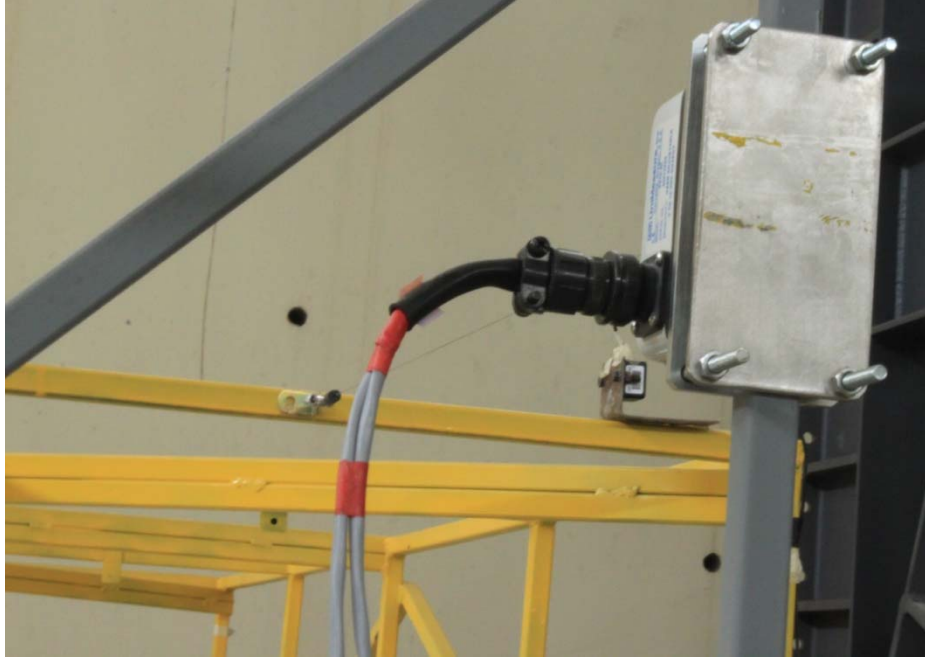
(b) İpli ölçer yerleşimi

Şekil 3.32 (a) ve (b) İpli ölçer yerleşimi

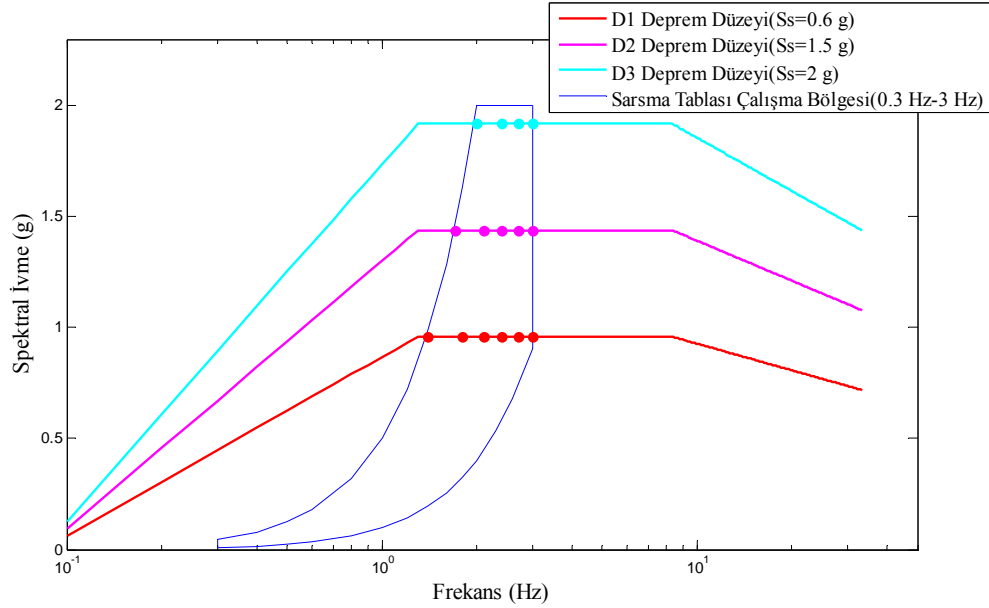
Şekil 5.5 D1, D2 ve D3 depremlerine karşılık gelen hedef ivme tepki spektrumu eğrileri ve sarsma tablası performans zarfı.

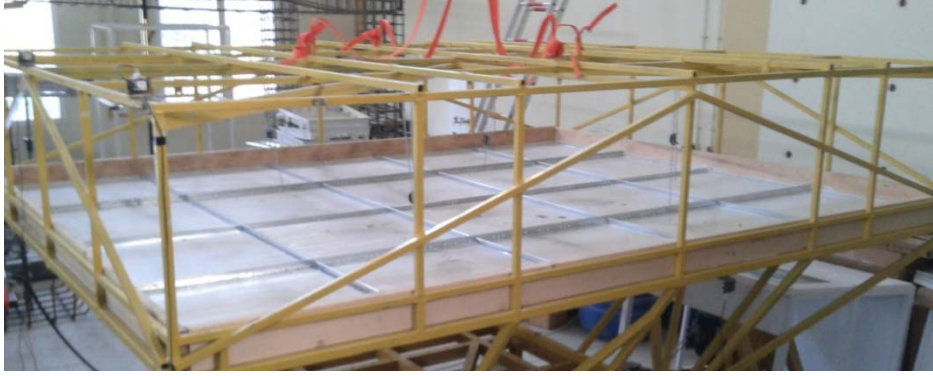
Konfigürasyon 1’de taşıyıcı sistem olarak T24 taşıyıcı sistemi, plaka malzemesi olarak alçı plaka, askı teli olarak 4 mm kalınlıklı galvanizli çelik tel kullanılmıştır. Taşıyıcı sistem ve plaka malzemesi için yüksek kaliteli malzemeler kullanılmıştır. Yüksek kaliteli malzemeler kullanılmasından dolayı da işçilik kalitesi yüksek tutulmuştur. Şekil 6.1’de konfigürasyon 1’in deney öncesi görünümü gösterilmiştir.

Şekil 6.1 Konfigürasyon 1 deney öncesi görünümü

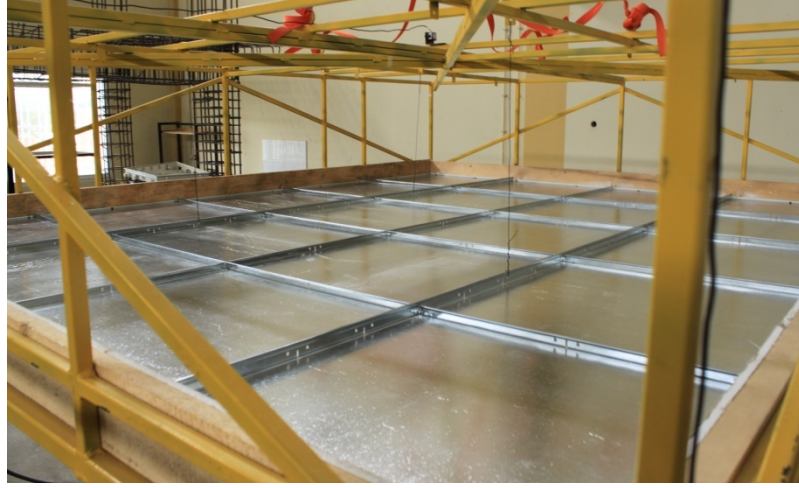
Konfigürasyon 2’de taşıyıcı sistem olarak T24 taşıyıcı sistemi, plaka malzemesi olarak alçı plaka, askı teli olarak inşaat teli kullanılmıştır. Taşıyıcı sistem ve plaka malzemesi için düşük kaliteli malzemeler kullanılmıştır. Düşük kaliteli malzemeler kullanılmasından dolayı da işçilik kalitesi düşük tutulmuştur. Bu konfigürasyonda öncelikle Şekil 6.2’de görüldüğü gibi 2 ana taşıyıcı kullanılmıştır. Daha sonrasında Şekil 6.3’de görüldüğü gibi ana taşıyıcı 1’e düşürülerek testlere bu şekilde devam edilmiştir. Bu konfigürasyon ile konfigürasyon 1 kıyaslanarak, alçı plakalı oturmali sistemlerde farklı kalitedeki asma tavan malzemelerinin, ATS’lerin dinamik performansına etkileri araştırılmıştır.

Şekil 6.2 Konfigürasyon 2-2 ana taşıyıcılı deney öncesi görünümü

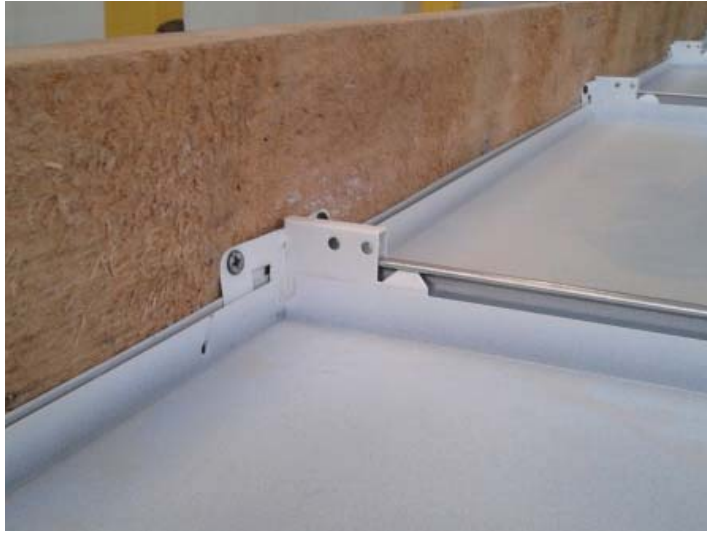
Şekil 6.8 (a) ve (b) Konfigürasyon 7 deney öncesi görünümü

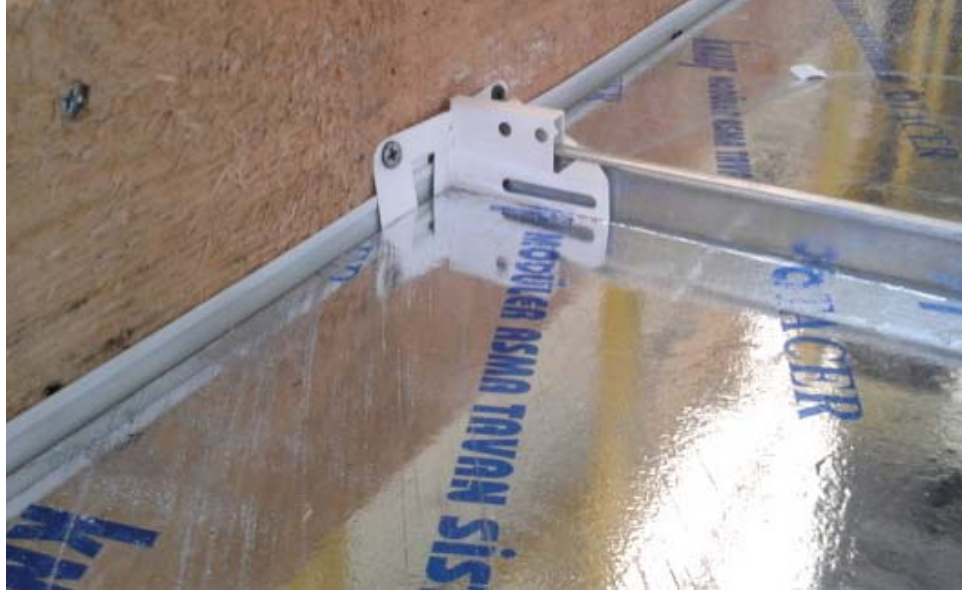
Konfigürasyon 8’de taşıyıcı sistem olarak T24 taşıyıcı sistemi, plaka malzemesi olarak alçı plaka, askı teli olarak 4 mm kalınlıklı galvanizli çelik tel kullanılmıştır. Taşıyıcı sistem ve plaka malzemesi için yüksek kaliteli malzemeler kullanılmıştır. Yüksek kaliteli malzemeler kullanılmasından dolayı da işçilik kalitesi yüksek tutulmuştur. Bu konfigürasyon ile konfigürasyon 1 karşılaştırılarak ana taşıyıcı uç klipslerin T24 taşıyıcılı, alçı plakalı ATS’lerin dinamik davranışına etkileri incelenmiştir. Şekil 6.9’da konfigürasyon 8’in deney öncesi görünümü gösterilmiştir.

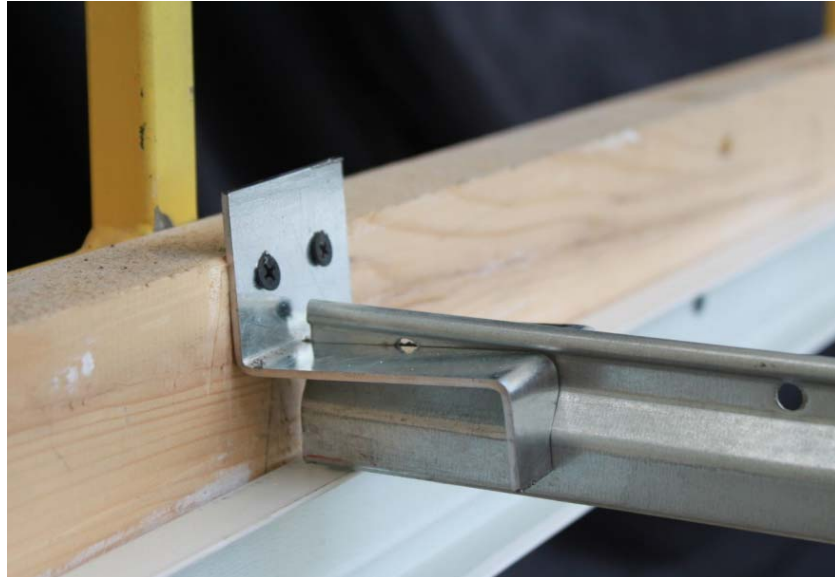
Şekil 6.10(a) ve (b) Konfigürasyon 9 deney öncesi görünümü

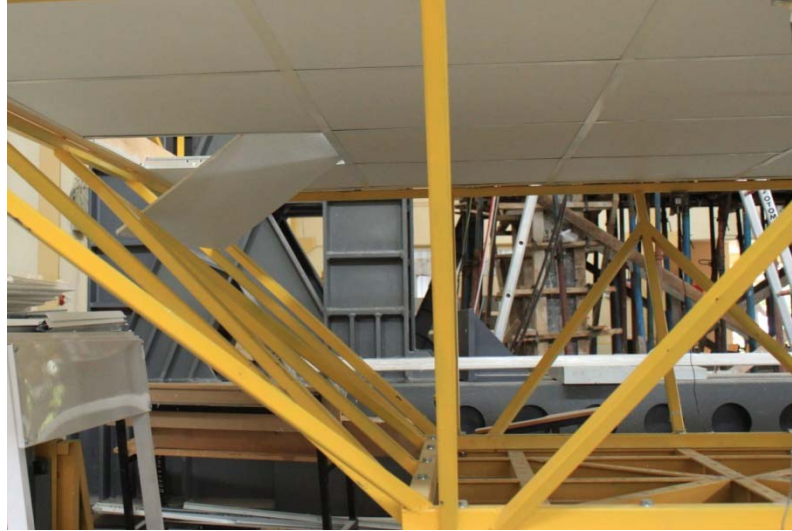
6.3.2.1.1 Ana Taşıyıcıya Paralel Yükleme Durumu (ATPYD.2. konfigürasyonda iki ana taşıyıcılı durumda ana taşıyıcıya paralel yönde gerçekleştirilen testlerde hasarlar orta şiddetli (D2) ve yüksek şiddetli (D3) deprem düzeylerinde gerçekleşmiştir. Orta şiddetli deprem düzeyinde oluşan hasar D2-3 (1,44 g / 2,4 Hz) noktasında 1 adet plakanın yere düşmesi şeklinde gerçekleşmiştir (Şekil 6.12).

Şekil 6.12 Konfigürasyon 2-1 ATPYD D2-3 (1,44 g / 2,4 Hz) hasar görünümü

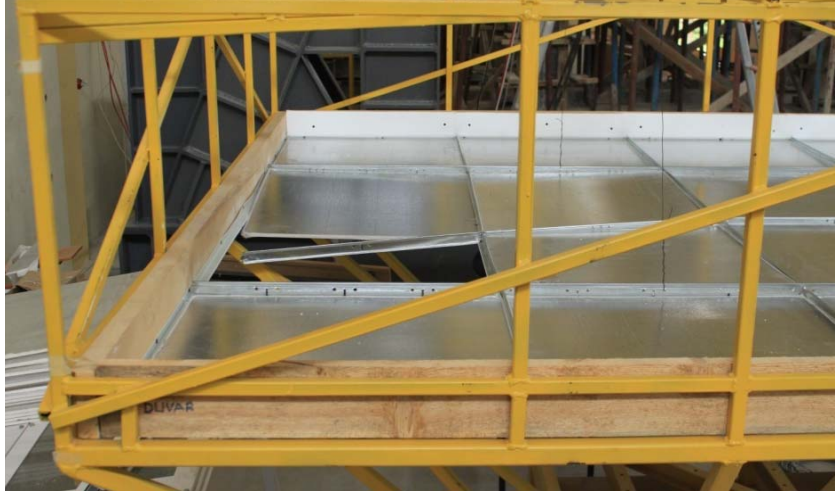
Yüksek şiddetli deprem düzeyinde D3-2 (1,92 g / 2,4 Hz) noktasında deprem hareketine dik doğrultuda yer alan kenar L profilinde 60 cm'lik tali taşıyıcının bastığı bölgede ezilme ve 60 cm'lik tali taşıyıcıda L kenar profilinden sıyrılmaya

gerçekleşmiştir. Bu durum 1 adet plakanın yere düşmesine neden olmuştur (Şekil 6.13).

Şekil 6.13 Konfigürasyon 2-1 ATPYD (a) ve (b) D3-2 (1,92 g / 2,4 Hz) hasar görünümü

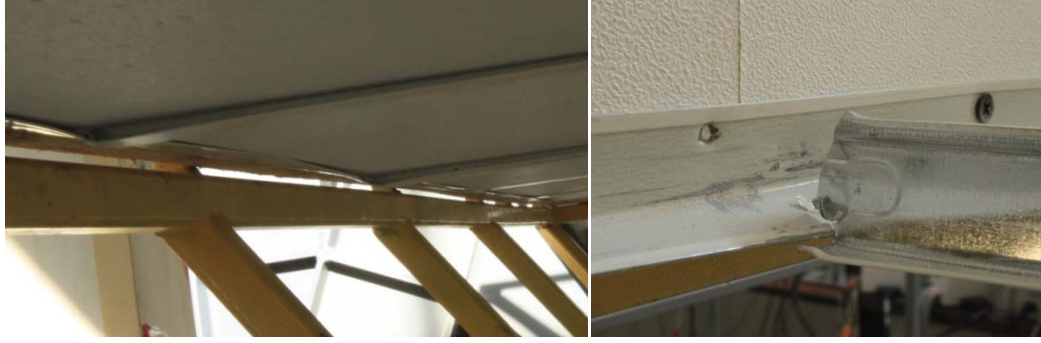
*6.3.2.1.2 Ana Taşıyıcıya Dik Yükleme Durumu (ATDYD.2. konfigürasyonda iki ana taşıyıcı durumunda ana taşıyıcıya dik yönde gerçekleştirilen testlerde hasarlar orta şiddetli (D2) ve yüksek şiddetli (D3) deprem düzeylerinde gerçekleşmiştir. Orta şiddetli deprem düzeyinde D2-2 (1,44 g /2,1 Hz), D2-3 (1,44 g /2,4 Hz), D2-4 (1,44 g /2,7 Hz), D2-5 (1,44 g /3,0 Hz) noktalarının tümünde ortak olarak deprem*

hareketine dik doğrultuda yer alan kenar L profilinde 60 cm'lik tali taşıyıcıların bastığı bölgelerde ezilme ve 60 cm'lik tali taşıyıcılarda L kenar profilinden bir miktar sıyrıлма şeklinde gerçekleşmiştir (Şekil 6.14).

Şekil 6.14 Konfigürasyon 2-1 ATDYD (a) ve (b) D2-2 (1,44 g / 2,1 Hz), D2-3 (1,44 g / 2,4 Hz), D2-4 (1,44 g / 2,7 Hz), D2-5 (1,44 g / 3,0 Hz) hasar görünümü

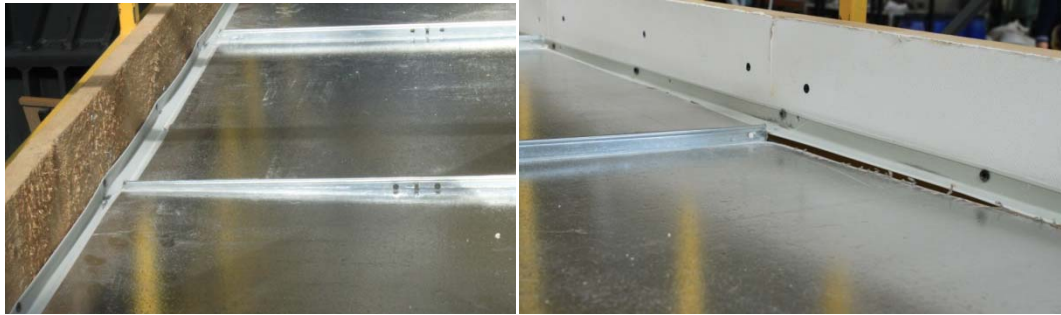
Yüksek şiddetli deprem düzeyinde D3-1 (1,92 g / 2,0 Hz) ve D3-2 (1,92 g / 2,4 Hz) noktalarında plakalar kenar profili ile taşıyıcı arasında sıkışmıştır (Şekil 6.15). D3-3 (1,92 g / 2,7 Hz) noktasında ise sistem toptan göçmeye uğramıştır (Şekil 6.16).

Şekil 6.15 Konfigürasyon 2-1 ATDYD (a) D3-1 (1,92 g / 2,0 Hz) (b) D3-2 (1,92 g / 2,4 Hz) hasar görünümü

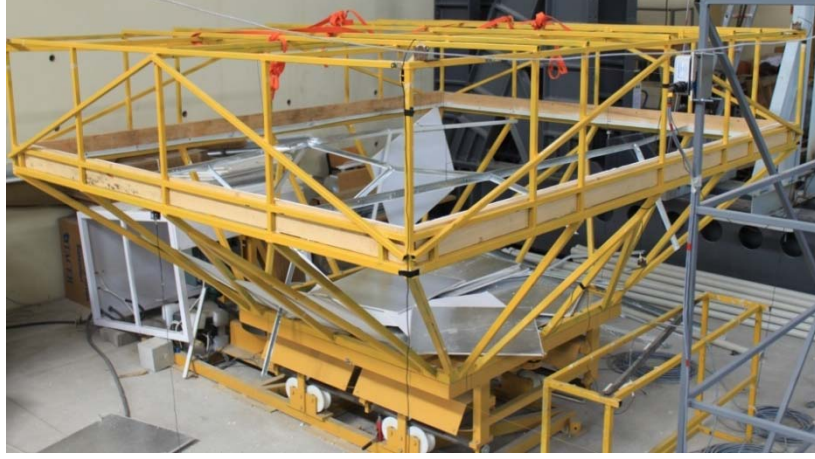
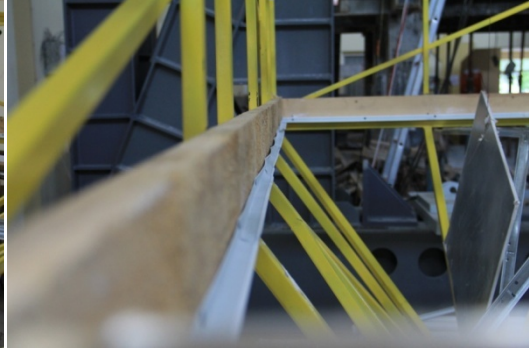
Şekil 6.16 Konfigürasyon 2-1 ATDYD (a), (b) ve (c) D3-3 (1,92 g / 2,7 Hz) hasar görünümü

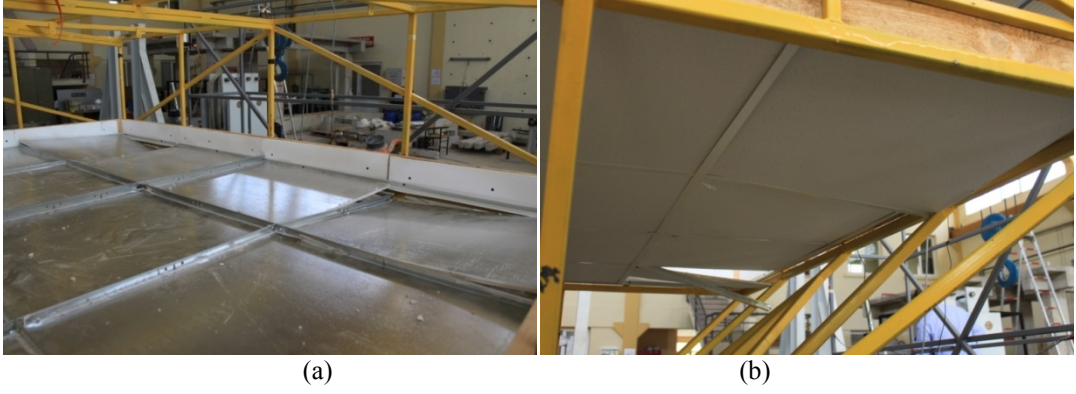
6.3.2.2.1 Ana Taşıyıcıya Paralel Yükleme Durumu (ATPYD).2. konfigürasyonda tek ana taşıyıcılı durumda ana taşıyıcıya paralel yönde gerçekleştirilen testlerde hasarlar orta şiddetli (D2) ve yüksek şiddetli (D3) deprem düzeylerinde gerçekleşmiştir. Orta şiddetli deprem düzeyinde D2-4 (1,44 g / 2,7 Hz) ve D2-5 (1,44 g / 3,0 Hz) noktalarında deprem hareketi doğrultusundaki L kenar profiline basan 2 adet 60 cm'lik tali taşıyıcı L kenar profilinden sıyrılmıştır ve bu durum 2 adet plakanın yerinden oynamasına neden olmuştur (Şekil 6.17).

Şekil 6.17 Konfigürasyon 2-2 ATPYD (a) ve (b) D2-4 (1,44 g / 2,7 Hz), D2-5 (1,44 g / 3,0 Hz) hasar görünümü

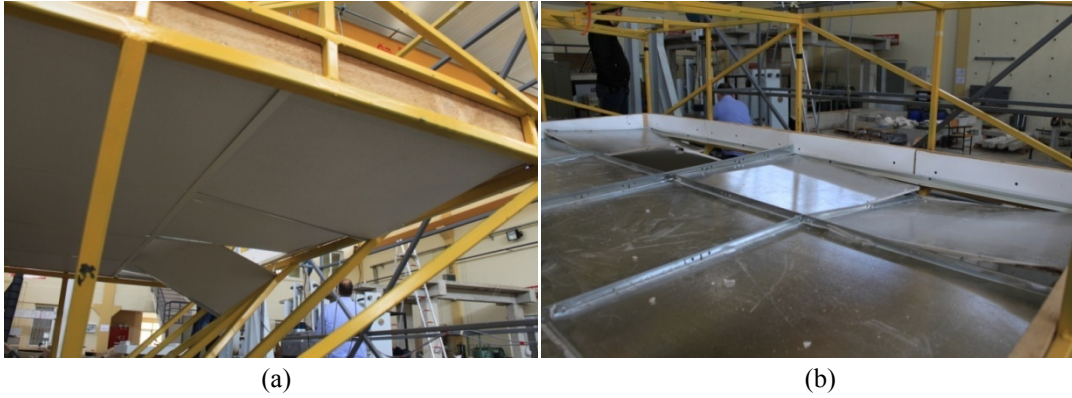
Yüksek şiddetli deprem düzeyinde, D3-1 (1,92 g / 2,0 Hz) noktasında orta şiddetli deprem düzeyinde gerçekleşen hasar benzer hasarlar daha da büyük ölçeklerde gelişmiştir. L kenar profiline basan 2 adet 60 cm'lik tali taşıyıcı L kenar profilinden sıyrılmıştır ve 2 adet plaka daha belirgin bir şekilde yerinden oynamıştır (Şekil 6.18). D3-2 (1,92 g / 2,4 Hz) noktasında ise sistem toptan göçmeye uğramıştır (Şekil 6.19).

Şekil 6.18 Konfigürasyon 2-2 ATPYD (a) ve (b) D3-1 (1,92 g / 2,0 Hz) hasar görünümü

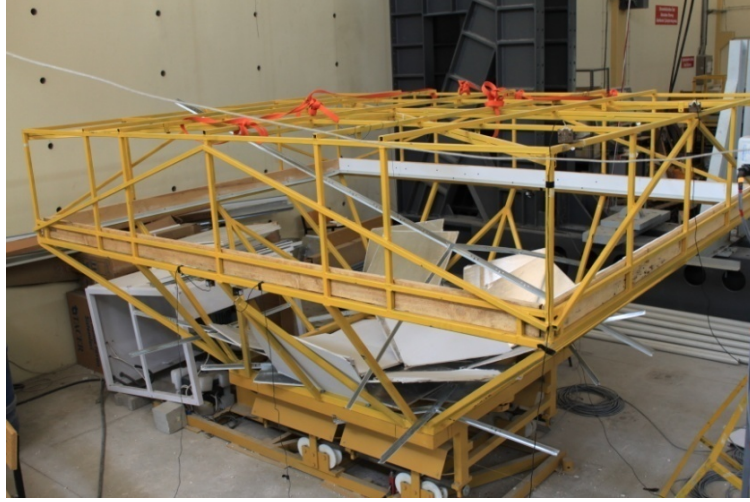
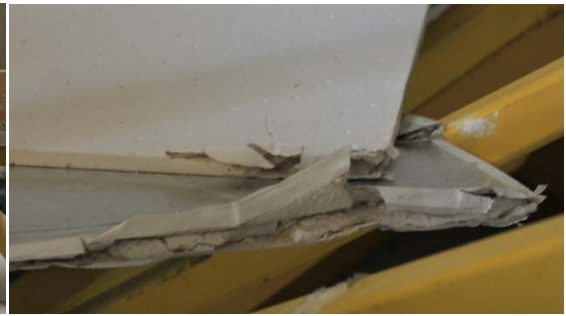
Şekil 6.19 Konfigürasyon 2-2 ATPYD (a), (b), (c) ve (d) D3-2 (1,92 g / 2,4 Hz) hasar görünümü

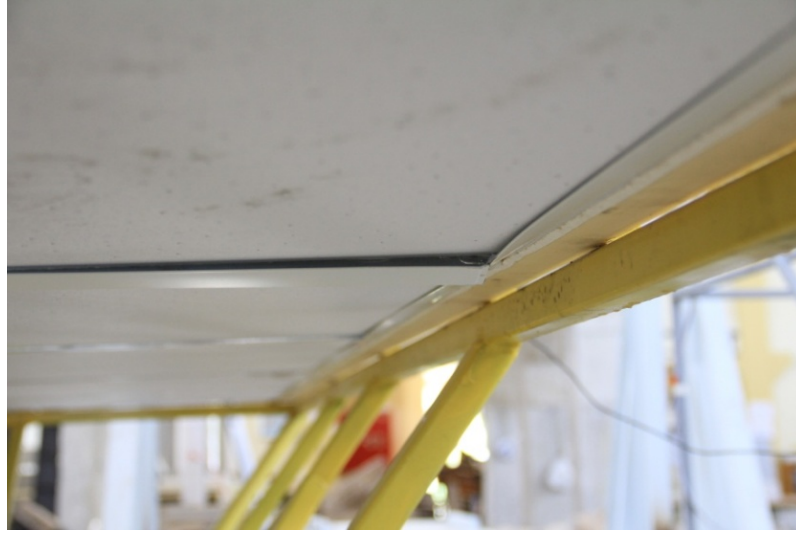
6.3.2.2.2 *Ana Taşıyıcıya Dik Yükleme Durumu (ATDYD)*.2. konfigürasyonda tek ana taşıyıcılı durumda ana taşıyıcıya dik yönde gerçekleştirilen testlerde hasarlar düşük şiddetli (D1) ve orta şiddetli (D2) deprem düzeylerinde gerçekleşmiştir. Düşük şiddetli deprem düzeyinde D1-5 (0,96 g / 3,0 Hz) noktasında deprem hareketine dik doğrultuda yer alan kenar L profilinde 60 cm'lik tali taşıyıcıların bastığı bölgelerde ezilme gerçekleşmiştir (Şekil 6.20). D2-1 (1,44 g / 1,7 Hz) noktasında ise sistem toptan göçmeye uğramıştır (Şekil 6.21).

Şekil 6.20 Konfigürasyon 2-2 ATDYD D1-5 (0,96 g / 3,0 Hz) hasar görünümü

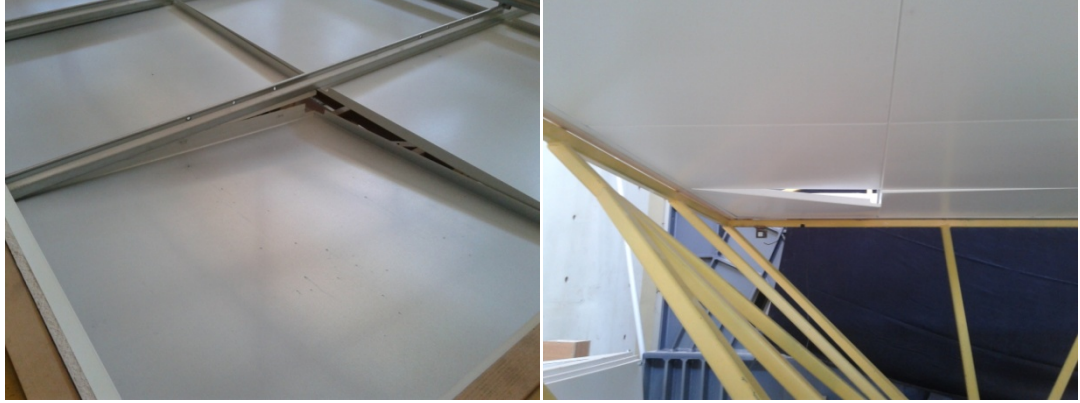
5. konfigürasyonda üst taşıyıcıya paralel yönde gerçekleştirilen testlerde hasarlar yüksek şiddetli (D3) deprem düzeyinde gerçekleşmiştir. Yüksek şiddetli deprem düzeyinde D3-3 (1,92 g / 2,7 Hz) noktasında 1 adet plakada sıkıştırıldığı yerden sıyrılmaya gerçekleşmiştir (Şekil 6.24).

Şekil 6.24 Konfigürasyon 5 ÜTPYD (a) ve (b) D3-3 (1,92 g / 2,7 Hz) hasar görünümü

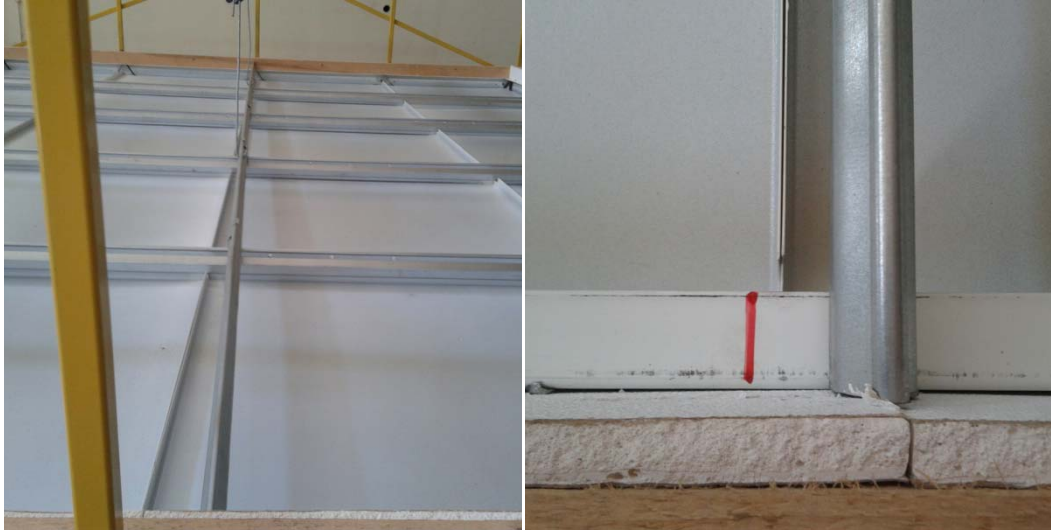
Bir diğer gerçekleşen hasar tipi ise yüksek şiddetli deprem düzeyinde tüm noktalarda (D3-1 (1,92 g / 2,0 Hz), D3-2 (1,92 g / 2,4 Hz), D3-3 (1,92 g / 2,7 Hz) ve D3-4 (1,92 g / 3,0 Hz)) üstte bulunan taşıyıcı doğrultudan bir miktar kaymıştır (Şekil 6.25).

Şekil 6.25 Konfigürasyon 5 ÜTPYD (a) ve (b) D3-1 (1,92 g / 2,0 Hz), D3-2 (1,92 g / 2,4 Hz), D3-3 (1,92 g / 2,7 Hz) ve D3-4 (1,92 g / 3,0 Hz) hasar görünümü

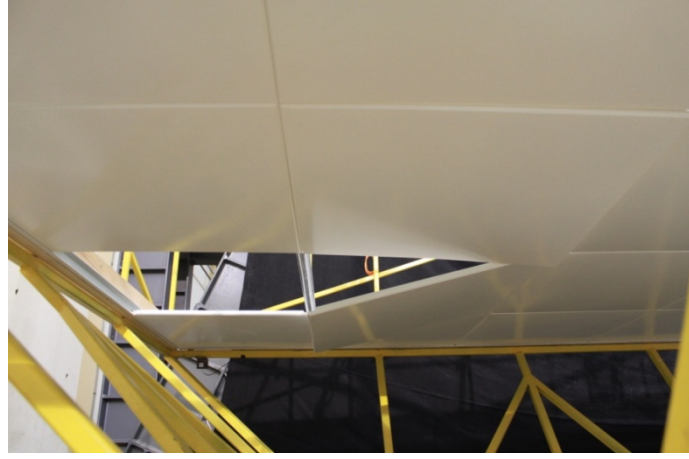
6. konfigürasyonda üst taşıyıcıya paralel yönde gerçekleştirilen testlerde hasarlar yüksek şiddetli (D3) deprem düzeyinde gerçekleşmiştir. Yüksek şiddetli deprem düzeyinde D3-2 (1,92 g / 2,4 Hz) noktasında 3 adet plakada sıkıştırıldığı yerden sıyrılmaya başlamıştır (Şekil 6.26).

Şekil 6.26 Konfigürasyon 6 ÜTPYD (a) ve (b) D3-2 (1,92 g / 2,4 Hz) hasar görünümü

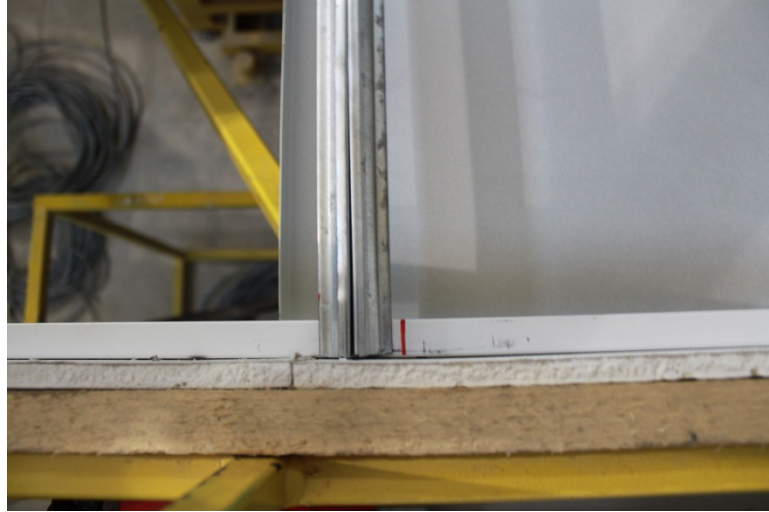
Bir diğer gerçekleşen hasar tipi ise yine yüksek şiddetli deprem düzeyinde D3-1 (1,92 g / 2,0hz), D3-2 (1,92 g / 2,4 Hz) ve D3-3 (1,92 g / 2,7hz) noktalarında konfigürasyon 5’de gerçekleşen hasara benzer şekilde üstte bulunan taşıyıcı doğrultudan bir miktar kaymıştır (Şekil 6.27).

Şekil 6.27 Konfigürasyon 6 ÜTPYDD3-1(1,92 g / 2,0hz), D3-2(1,92 g / 2,4 Hz), D3-3(1,92 g / 2,7hz) hasar görünümü

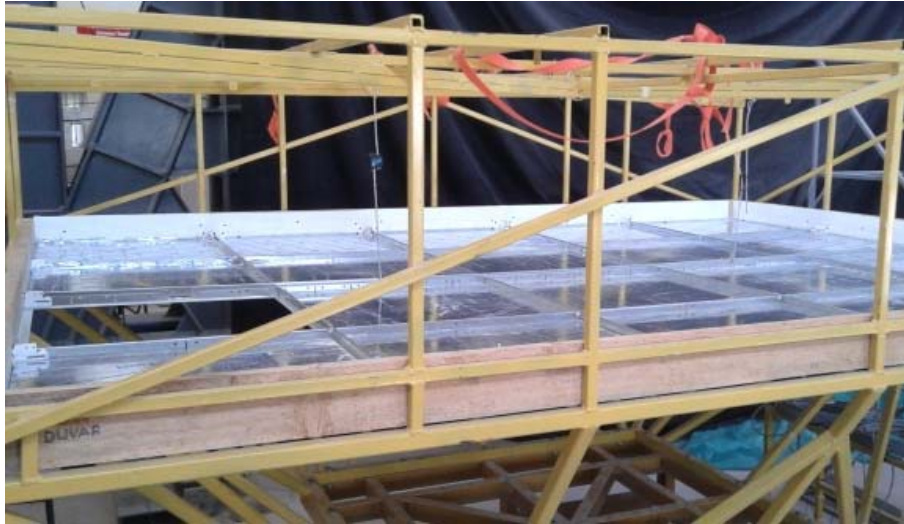
8. konfigürasyonda ana taşıyıcıya paralel yönde gerçekleştirilen testlerde hasarlar yüksek şiddetli (D3) deprem düzeyinde gerçekleşmiştir. Yüksek şiddetli deprem düzeyinde D3-2 noktasında 1 adet plaka yere düşmüştür (Şekil 6.28).

Şekil 6.28 Konfigürasyon 8 ATPYDD3-2 hasar görünümü

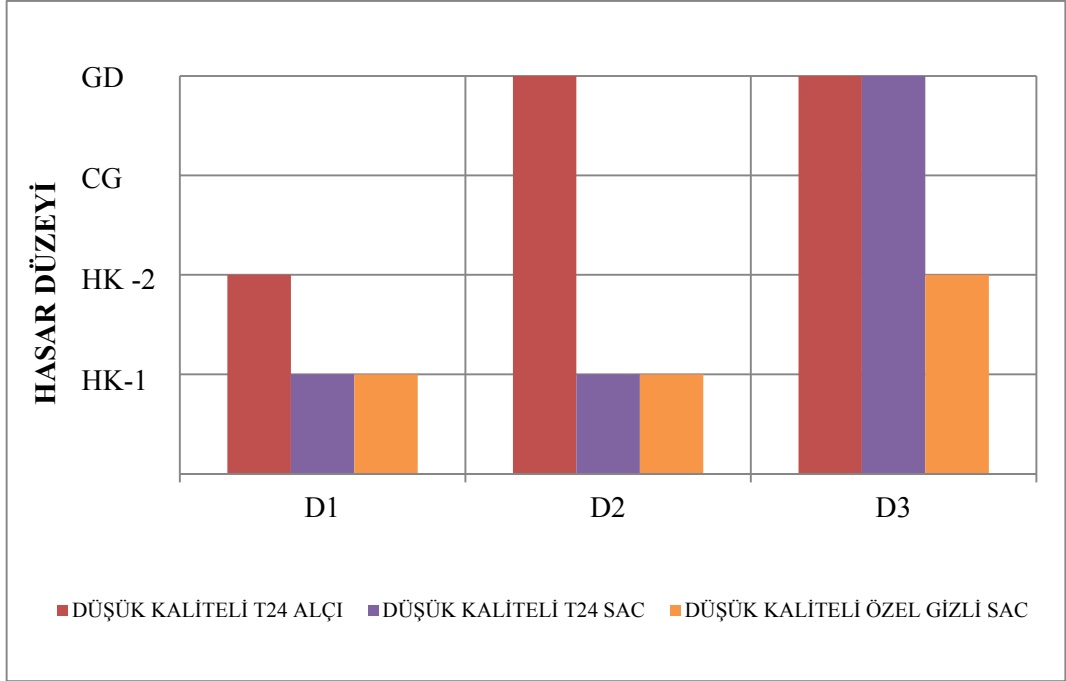
Şekil 7.2 Düşük kaliteli farklı taşıyıcı elemanlar ve bu taşıyıcı elemanlar ile kullanılan asma tavan türlerinin deprem performansı

Gerçekleştirilen dinamik deneyler sonucunda farklı türdeki taşıyıcı kullanılarak oluşturulan asma tavan sistemlerinin (ATS) deprem performansı Şekil7.2 ve Şekil 7.3'de gösterildiği gibi elde edilmiştir. Şekil7.2'deyüksek kaliteli malzeme ve işçiliğe sahip alçı plakalı T24 taşıyıcılı ATS ile sac plakalı özel gizli taşıyıcılı ATS benzer performans sergilerken, sac plakalı T24 taşıyıcılı ATS diğer iki sisteme göre daha kötü performans sergilemiştir. Şekil7.3'de ise düşük kaliteli malzeme ve işçiliğe sahip sac ve alçı plakalı T24 taşıyıcılı ATS'ler D3 deprem düzeyinde GD performans seviyesine ulaşırken, sac plakalı özel gizli taşıyıcılı ATS HK-2 performans seviyesinde kalmıştır.
