ALİAĞA BÖLGESİNDE OLUŞAN KIYI
EROZYONU NEDENLERİ

Emrah KAPLAN

Şubat 2013

**Dokuz Eylül Üniversitesi Fen Bilimleri Enstitüsü
Yüksek Lisans Tezi
Deniz Bilimleri ve Teknolojisi Enstitüsü, Kıyı Bölgesi Yönetimi Programı**

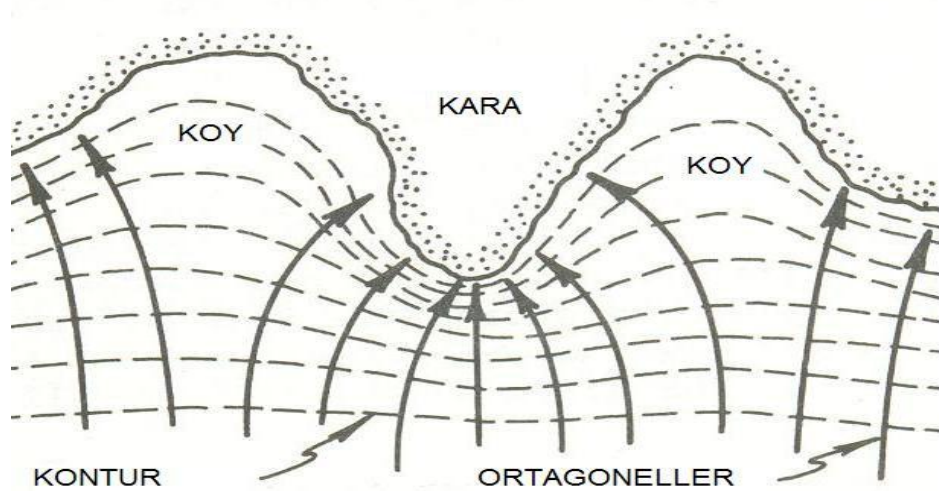
Şekil 1.15 Kıyı çizgisi bölgesinde dalgaların sapması (CERC, 1984).

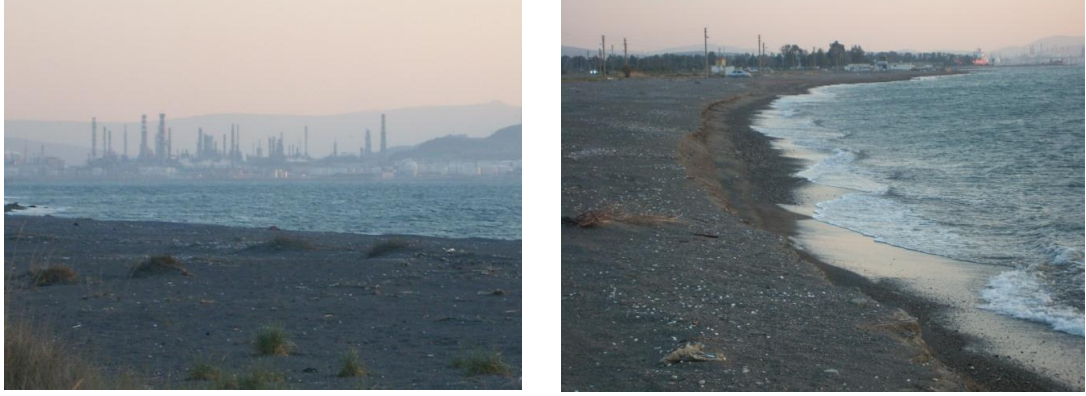
Şekil 1.20 Çalışma alanında dalga ile sediment taşınımı

Kum taneciklerinin konumu denizdeki akıntı ve dalgalara bağlı olarak değişmektedir. Küçük hafif parçacıklar uzaklara taşınırken büyük ve ağır parçacıklar kolayca batar. Her bir dinamik değişimde kum taneciklerinin türlerine göre sınıflanması devam eder. Her bir rüzgar veya gelgitte, tanecikler elenir veya sınıflanırlar böylece kumsallar sürekli olarak yenilenmiş olurlar (Şekil 1.20).

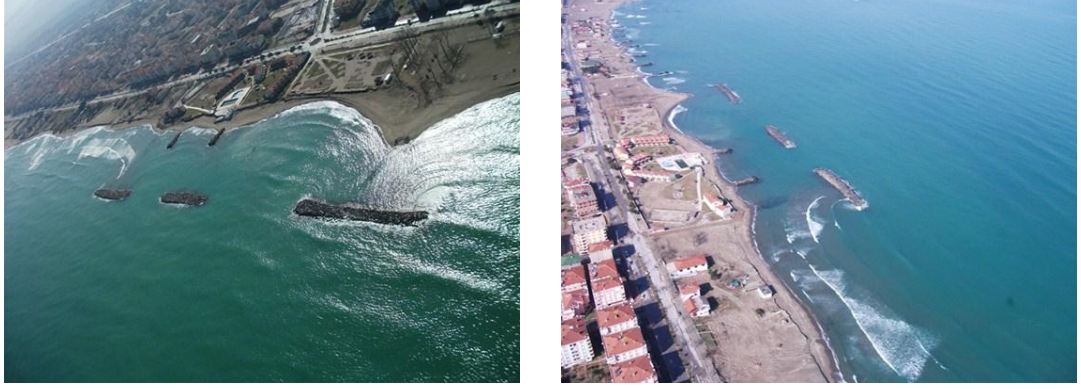
Şekil 1.23 Karasu sahilinden mahmuzun kıyı değişimine etkisine güncel örnekler (Öztürk, 2012).

Karasu sahilinde kıyı erozyonuna engel olmak amacıyla yapılan dik (Mahmuz)ve yatay mendirekler. Dik mendireklerin yol açtığı kıyı erozyonu net olarak gözlenmekte (Şekil 1.23).

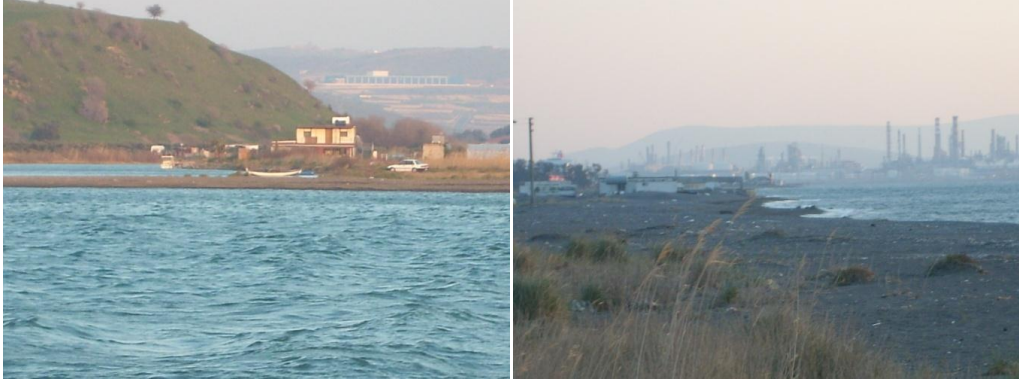
Şekil 1.35 Saha ziyaretlerinde bölgede çekilen fotoğraflar: Solda Delta, Sağda kıyı erozyonu gözlemlenen sahil.

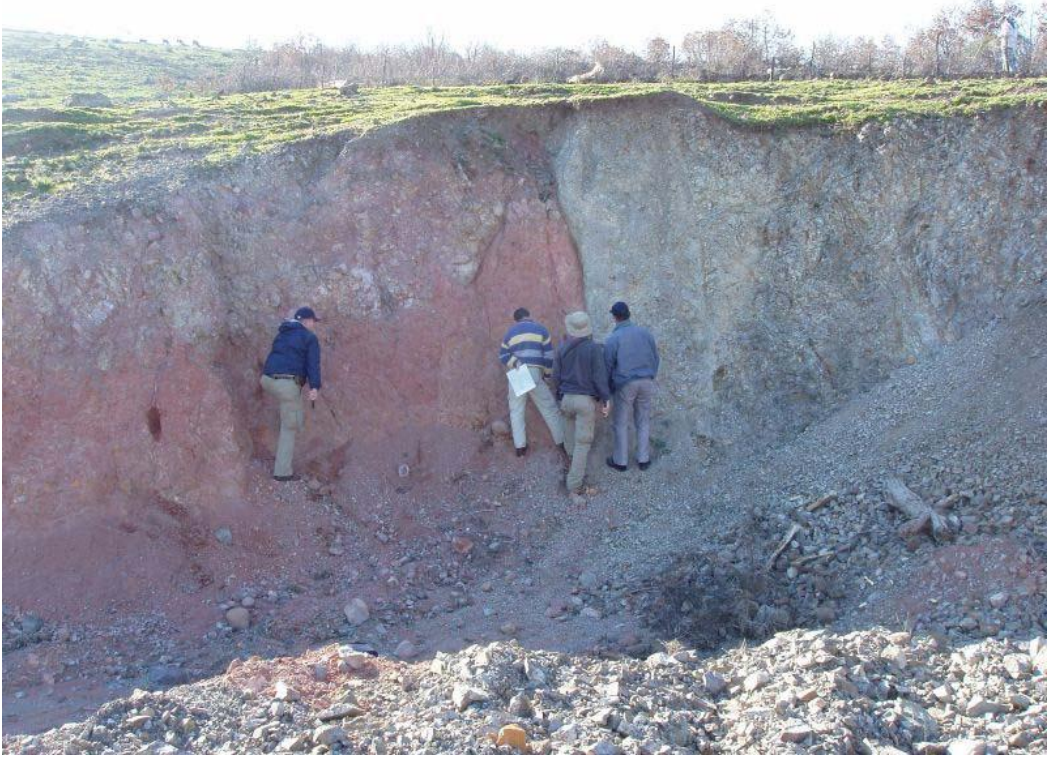
Şekil 1.37 Türkmen köyü batısında Miyosen kaya birimlerinde açılmış yarmada Güzelhisar fayı (Emre vd, 2005).

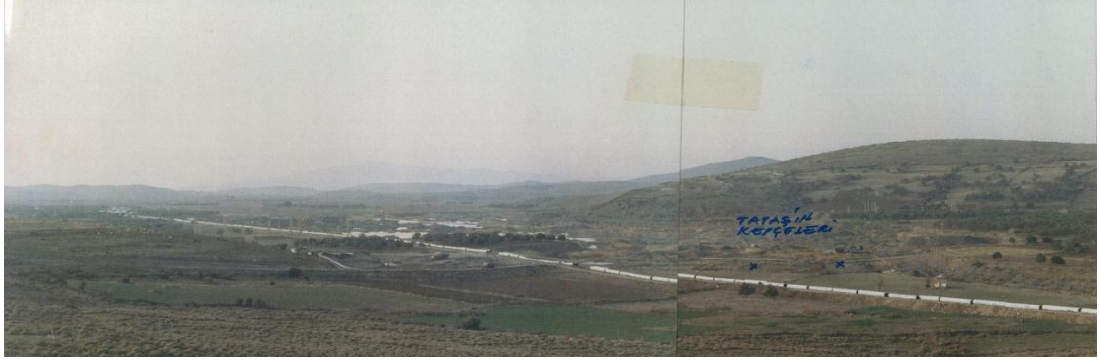
Şekil 3.3 Ruhsatlı alanlar dışında yapılan çalışmalar neticesinde çay yatak güzergahı tamamen kaybolduğu gözlenmektedir (T.C. İl Özel İdare Müdürlüğü arşivi).

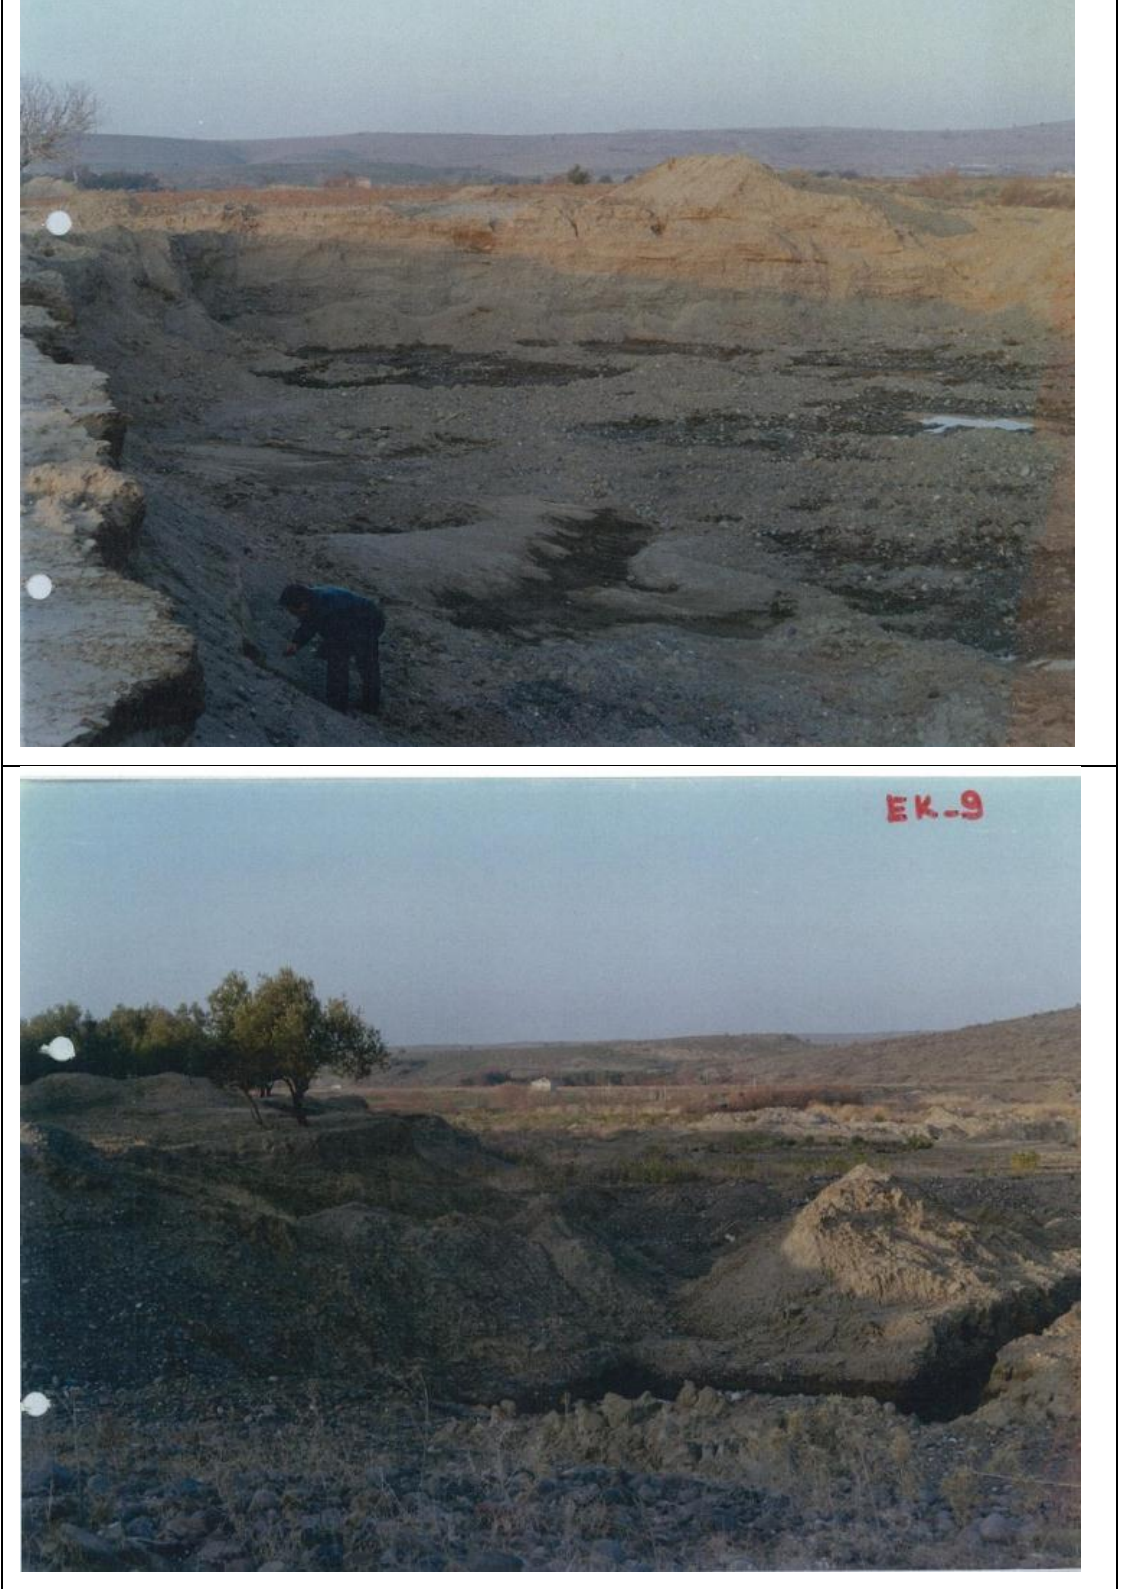
Şekil 3.10 Kum ocaklarının derinliğini, çıkarılan malzeme miktarını gösterir fotoğraflar (T.C. İl Özel İdare Müdürlüğü arşivi).

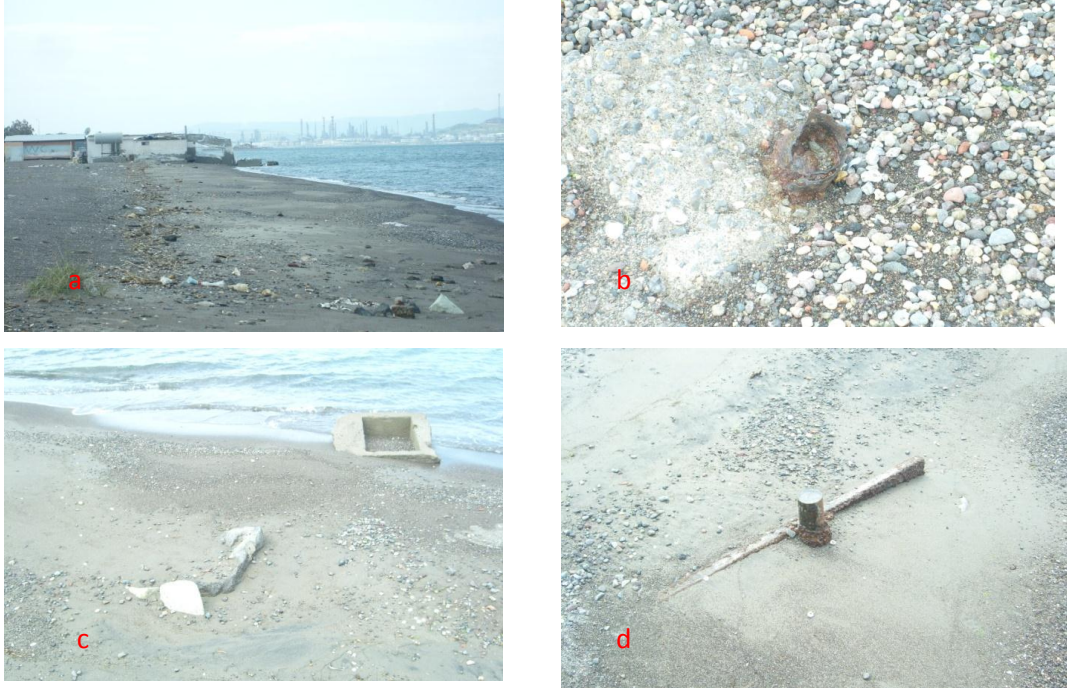
Şekil 3.13 Arazi ziyaretlerinde çekilen, kıyı çizgisinin kıyıda bulunan yapıların yıkılmasına sebep verecek kadar geri çekilmesini gözlediğimiz kıyı fotoğrafları.

Mahmuzun güneyinde yerleşim yerlerinde ve arazide meydana gelen hasarlar Şekil 3.13 a'da kıyı çizgisinin gerilemesiyle daha önceki yıllarda yapılmış olan yapıların yıkılarak kullanılamaz hale gelmesi. Şekil 3.13 b-c-d de bu yapıların deniz altında kalan temellerinin bazıları gösterilmiştir.

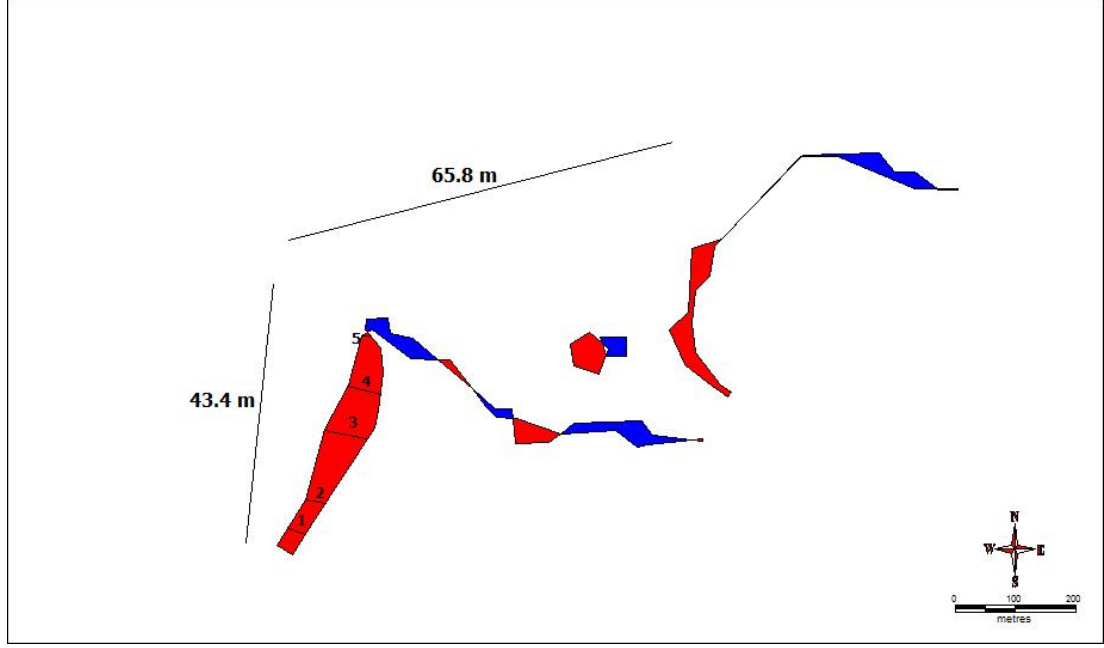
Şekil 3.19 Kıyı çizgisinin 2000-2005 yılları arasında yataydaki değişimi.
