**ÖRSELENME FAKTÖRÜNÜN
SÜREKSİZLİKLERİN SEÇİLMİŞ BAZI
JEOTEKNİK ÖZELLİKLERİNE OLAN
ETKİLERİ**

Mustafa Emre YETKİN

Haziran, 2012

**Dokuz Eylül Üniversitesi Fen Bilimleri Enstitüsü
Yüksek Lisans Tezi
Maden Mühendisliği Bölümü, Maden İşletme Anabilim Dalı**

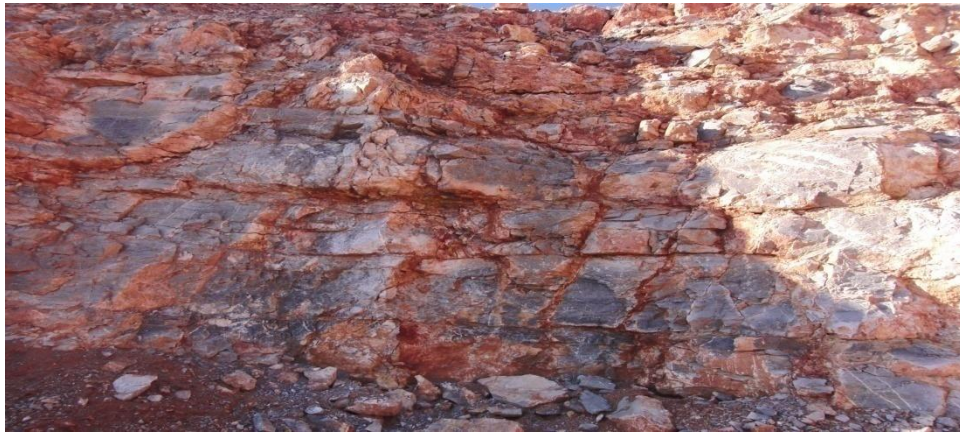
Şekil 2.2 Kaya külesi üzerindeki süreksizliklerin görünümü

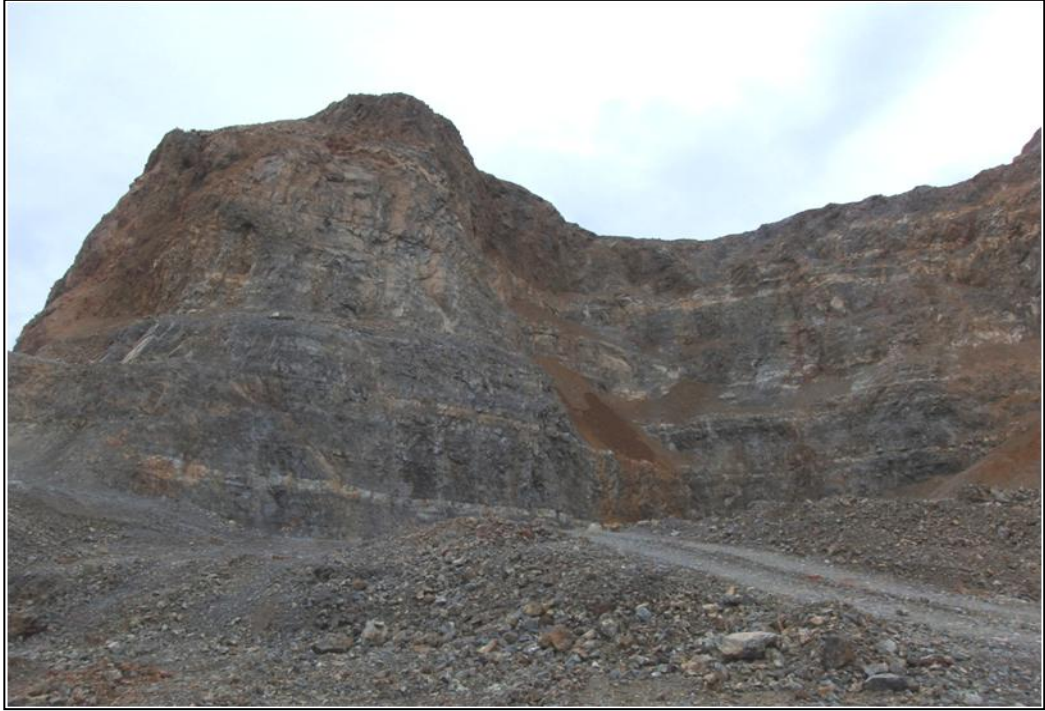
Açık maden işletmelerinde kaya kütlelerinin mühendislik özellikleri, kazılabilirlik, patlatma ve şev duraylılığı açısından önem kazanmaktadır. Bu özelliklerin tespitinin kısa sürede ve ekonomik olarak yapılması, açık ocağın emniyeti ve ekonomikliği açısından önemlidir. Bu durum geniş bir alana yayılmış açık ocaklarda kaya kütlesi mühendislik çalışmalarını zorlaştırabilir (Şekil 2.3).

Şekil 2.3 Geniş bir alana yayılmış açık ocaklarda kaya kütlesi görünümü

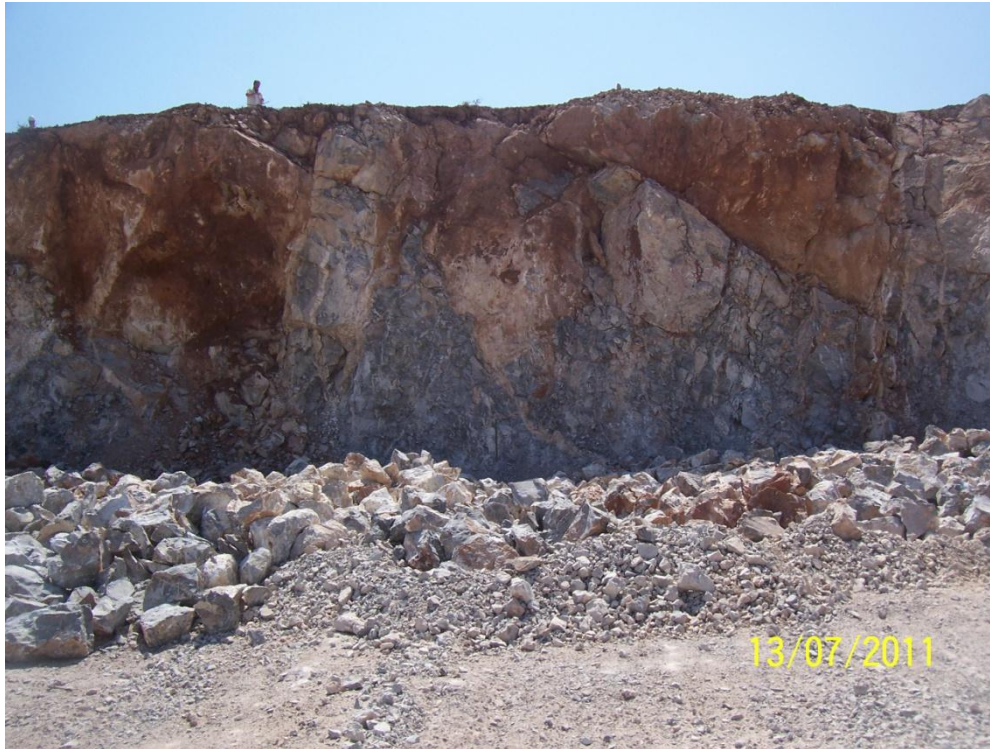
Şekil 2.6 Ayna üzerindeki farklı yönlerdeki süreksizliklerin görünümü

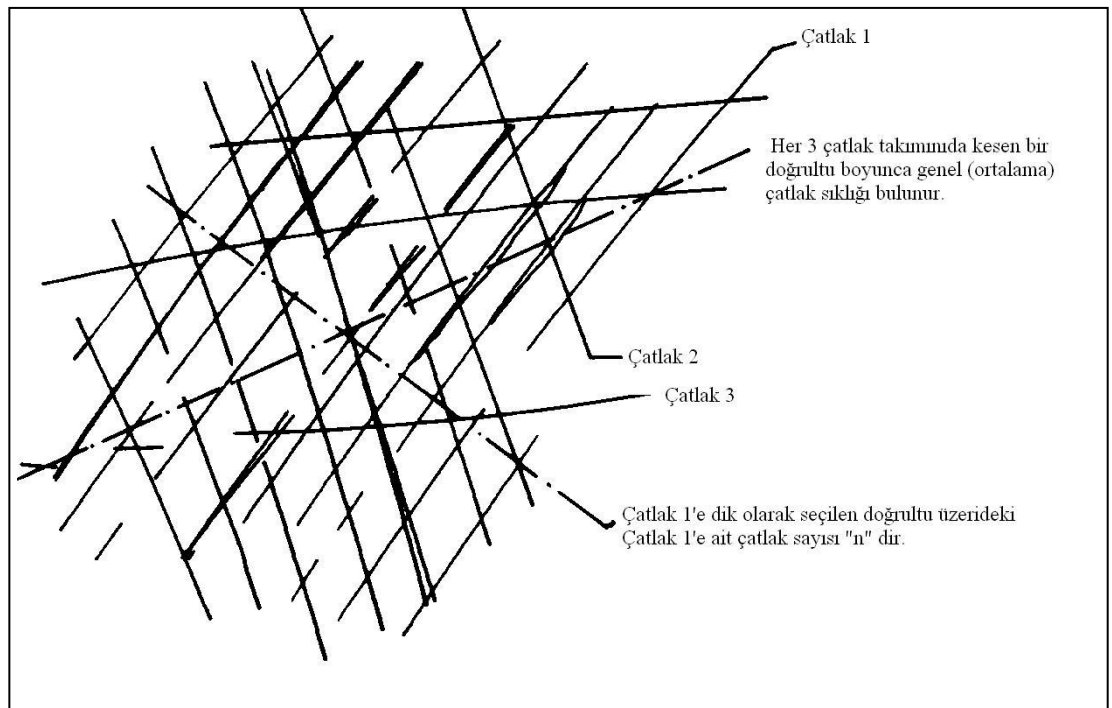
Şekil 2.7 Çatlak sıklığının saptanması (Köse ve Kahraman, 1999).

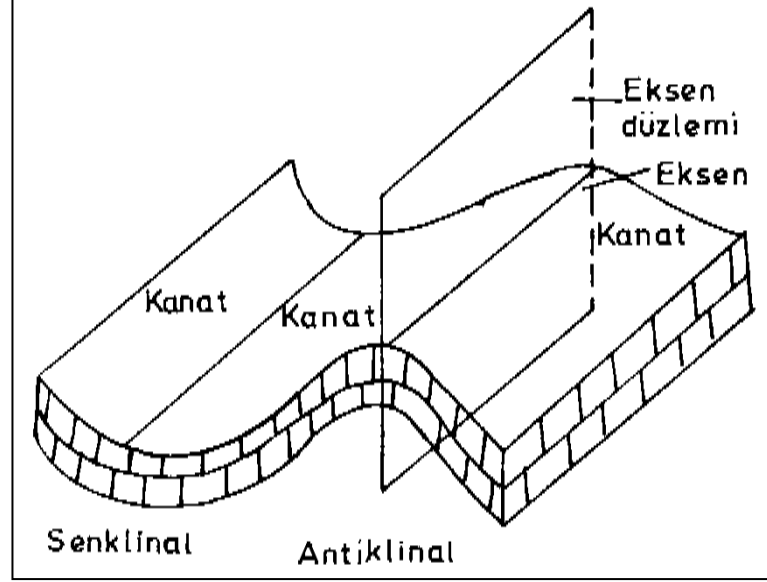
Şekil 2.9 Senklinal ve antiklinal (Köse ve Kahraman, 1999).

Örneğin antiklinallerin tepelerinde gerilme çatlakları bulunur. Bu çatlakların etkisiyle kemerlenme zayıflar. Antiklinallerde kaplamalar üzerine gelecek basınçlar azdır ve yer altı su seviyesi aşağıdadır. Buna karşıt, senklinallerde kemerlere ve kaplamalara gelen basınç fazla, yer altı su seviyesi yüksek olur. Bundan dolayı tünellerin, antiklinal ve senklinal eksenleri yerine kanatlarda yapılması tavsiye edilir. Antiklinallerde tünel açılması halinde giriş ve çıkışa basıncın fazla geleceği, buna rağmen senklinallerde orta kısımda basıncın iki tarafa nazaran daha fazla olacağı

düşünülmektedir. Bu basınç değişimi tünelde yapılacak kaplama dolayısıyla maliyet açısından önemlidir (Köse ve Kahraman, 1999).

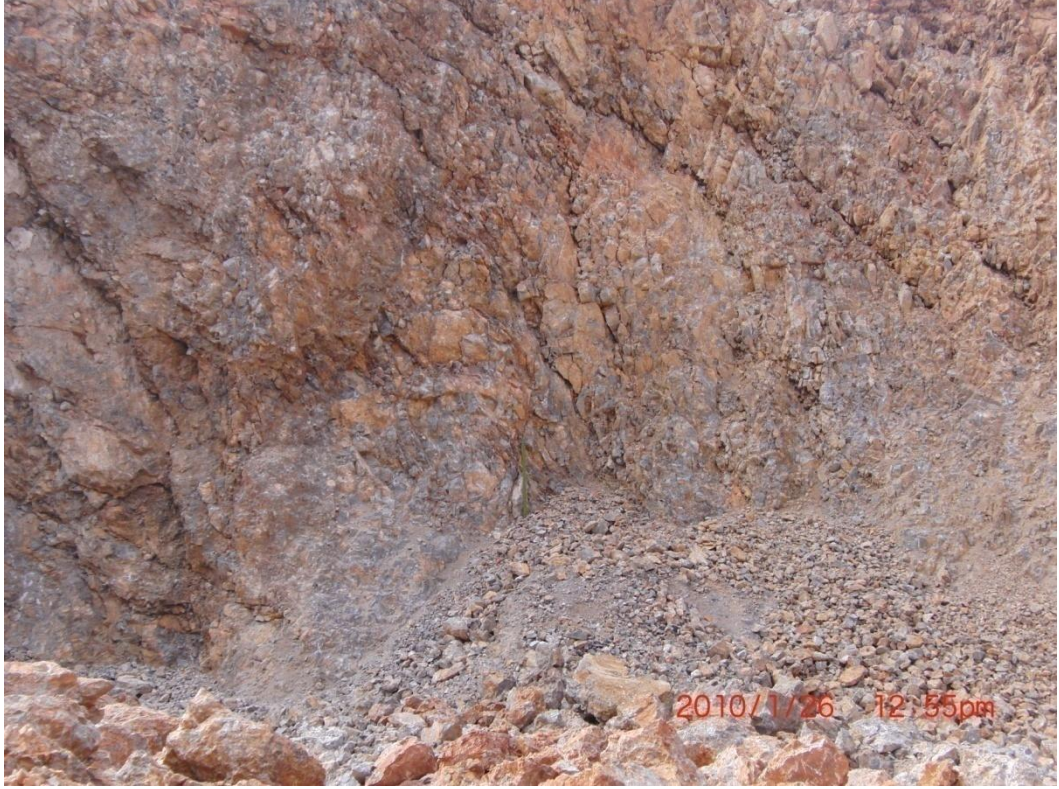
Şekil 3.2 Kaya kütlesi içindeki süreksizliklerin görüntüsü

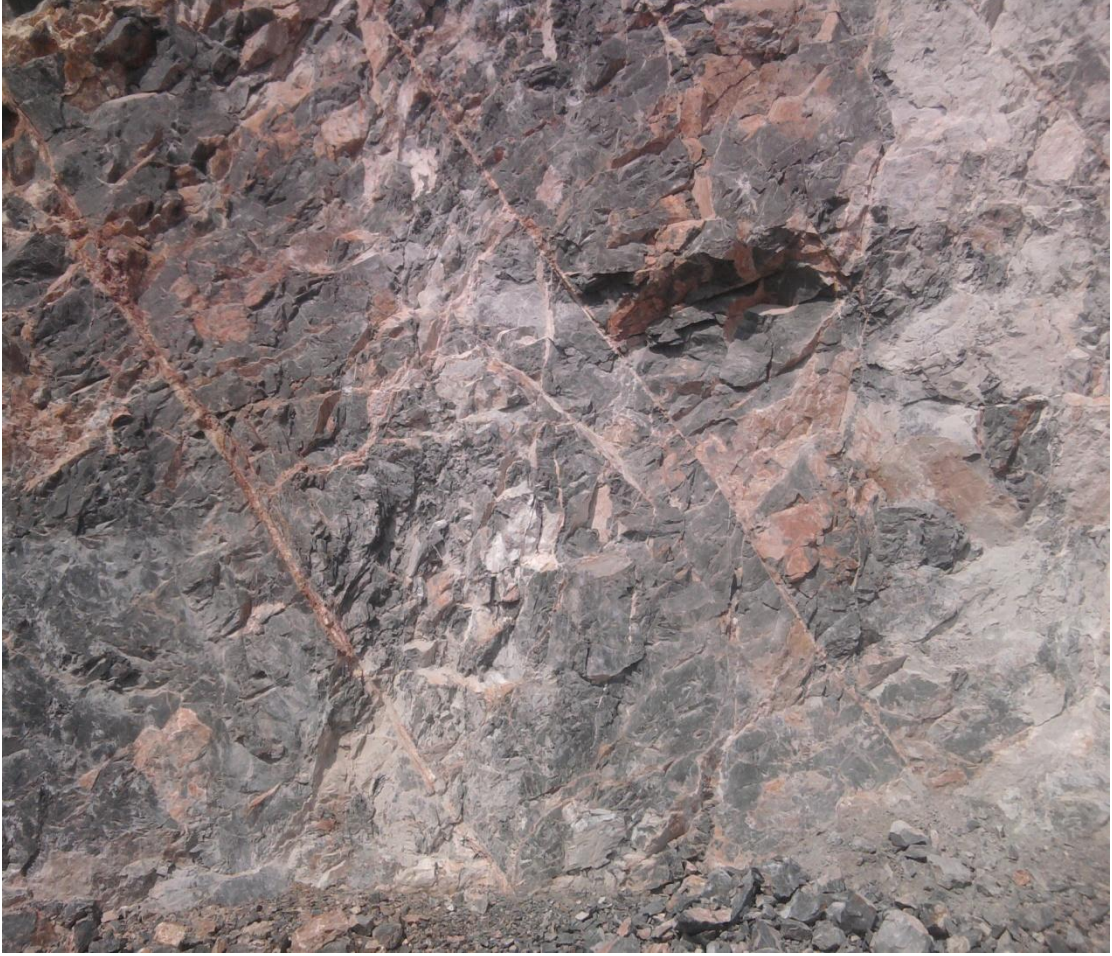
Şekil 3.8 Kaya kütlesi üzerinde gözlenen süreksizliklerin devamlılığı.

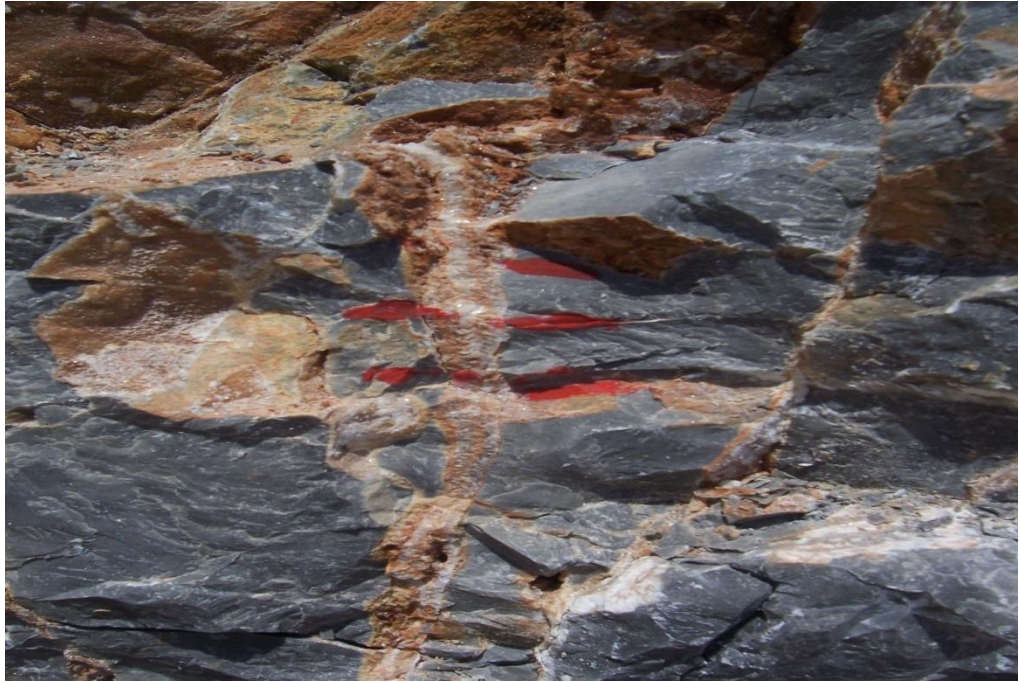
Şekil 3.12 Dolgulu süreksizliğin görüntüsü

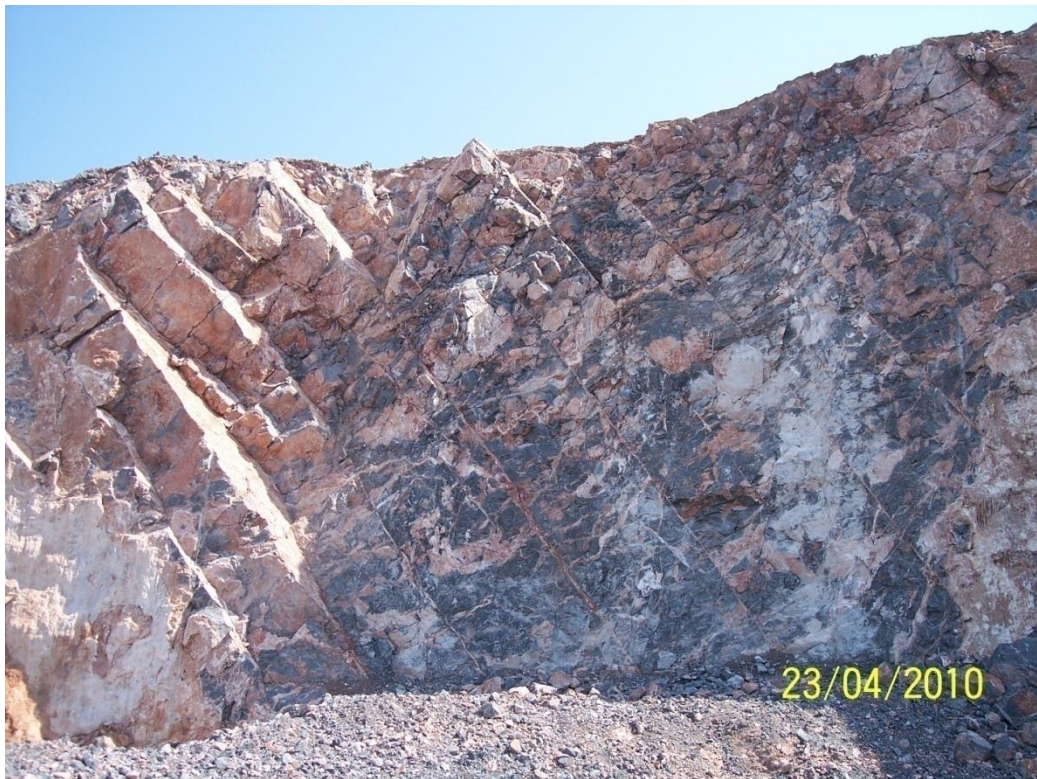
Şekil 3.15 Kaya kütleindeki süreksizlik takımlarının görünümü

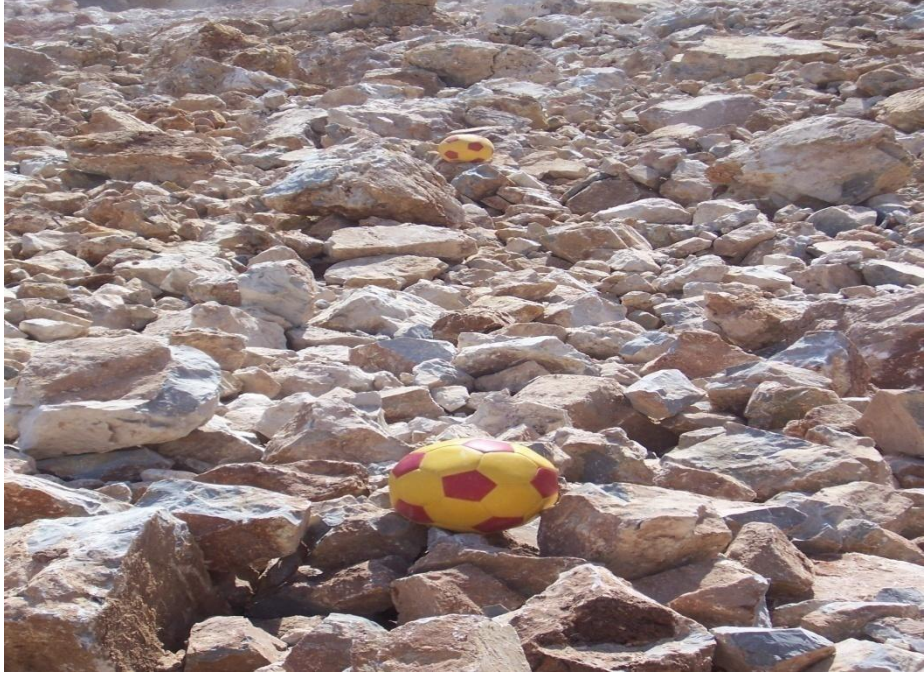
Bu tez çalışması kapsamında arazide yapılan patlatma işlemleri sonunda ortaya çıkan tane boyutunu tanımlamak için WIPRAG-2005 programı kullanılmıştır. Tane boyutunu hesaplamak için arazide patlatma işlemi sonrasında yığının fotoğrafı ölçek kullanılarak çekilmiştir. Ölçek olarak 18 cm çapında 2 adet top kullanılmıştır (Şekil 4.8). Tane boyutunun tam olarak belirlenmesi için yığından birden fazla fotoğraf alınmış ve bu fotoğraflar arasında yığını temsil eden 2 adet fotoğraf kullanılarak tane boyut hesabına gidilmiştir.

Şekil 4.8 Ölçek kullanılarak elde edilen fotoğraf

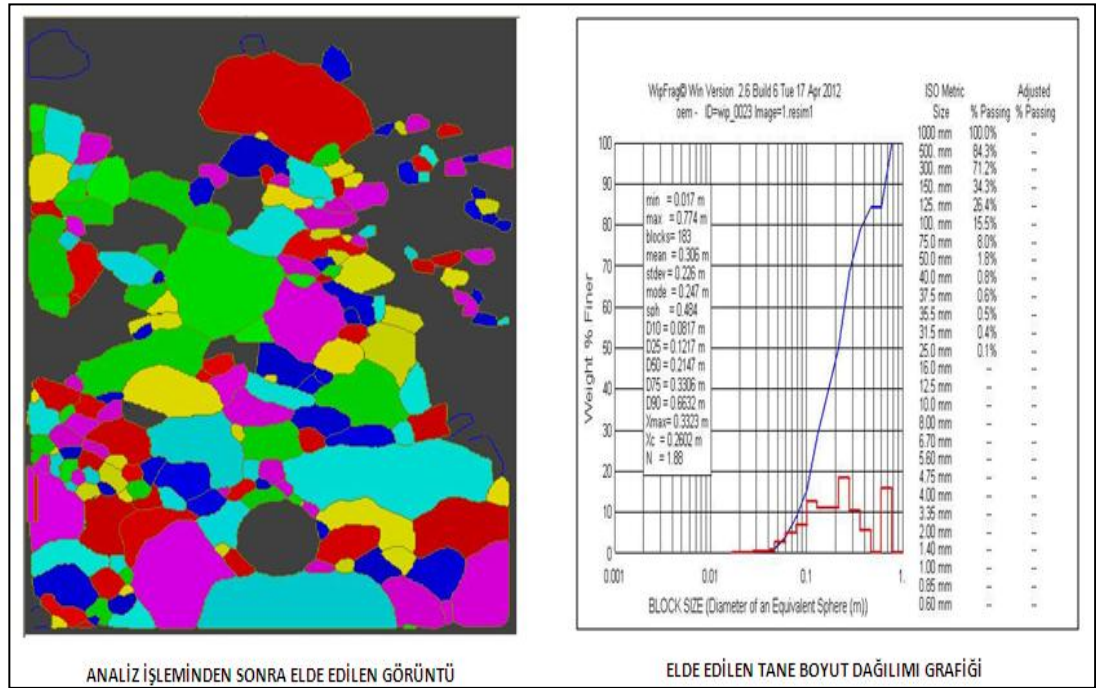
Şekil 4.11 Görüntü analizi sonrasında elde edilen görüntü ve sonuçlar.

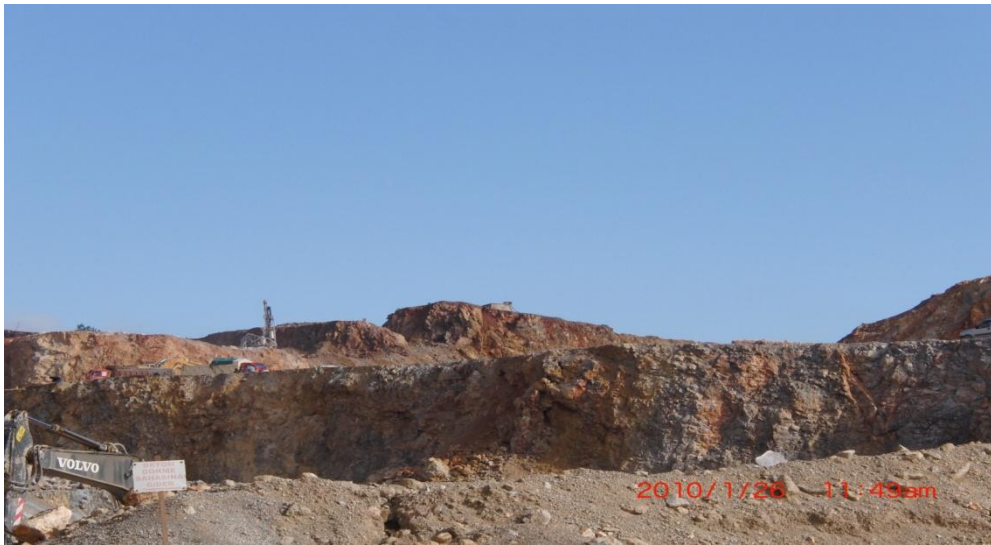
Patlatma yapılan aynaya ait patlatma parametreleri patlatma öncesinde tespit edilmiş ve aynaya ait görüntü (Şekil 5.2) ile patlatma verileri (Tablo 5.1) verilmiştir.

Şekil 5.2 1.aynaya ait görüntü

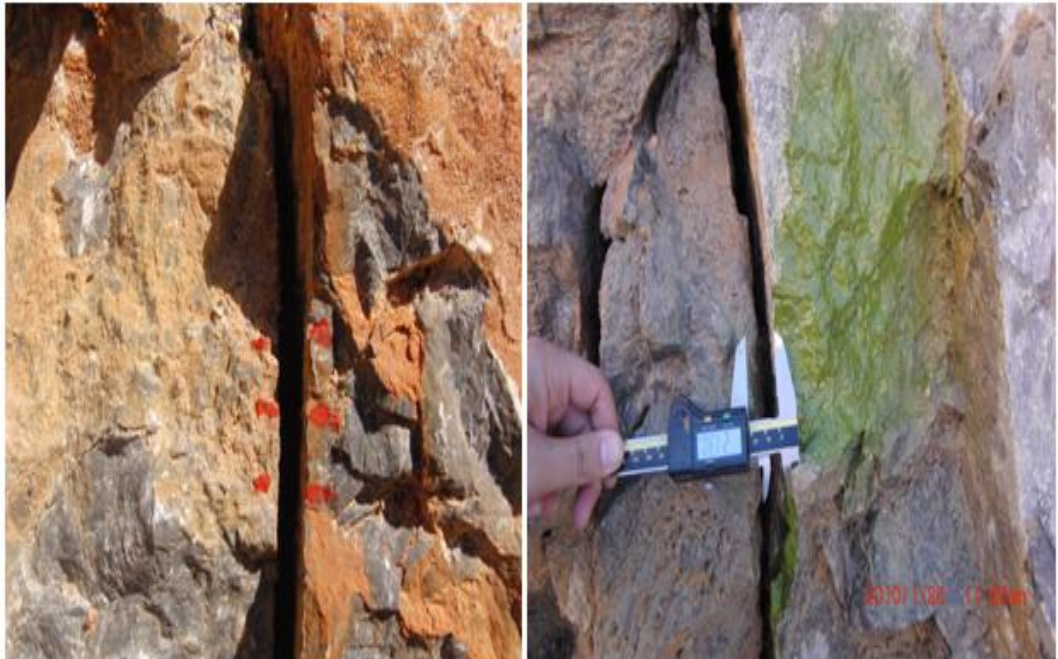
Şekil 5.4 Süreksizlik üzerinde yapılan işaretlemeler ve milimetrik kumpas

Arazide patlatma işlemleri dolayısıyla ve çalışan kırıcı makinelerin etkisiyle bir çok yapay kırık ve çatlak meydana gelmektedir. Bundan dolayı ölçüm alınan süreksizliklerin arazide bulunan doğal süreksizliklerden olmasına özellikle dikkat edilmiştir.

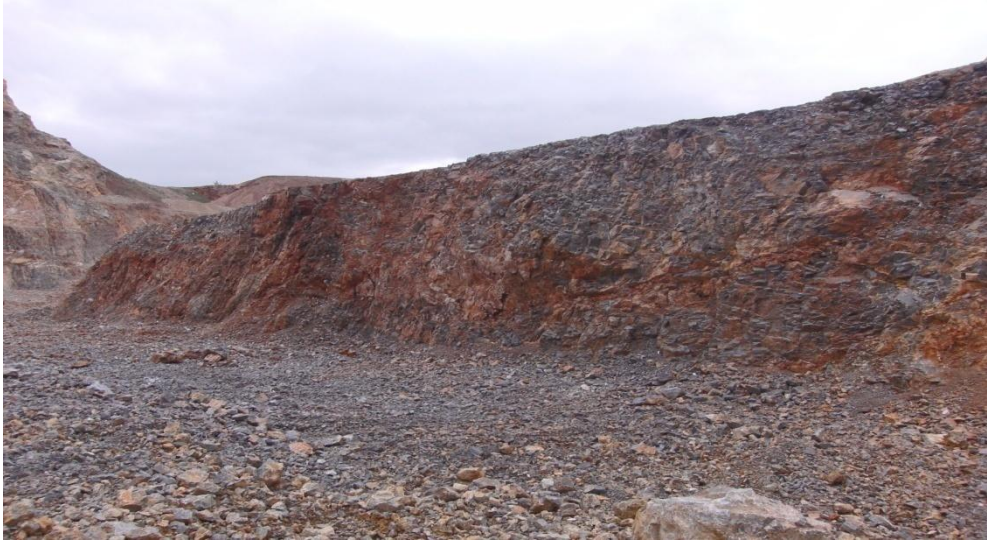
Patlatma yapılan aynaya ait patlatma parametreleri patlatma öncesinde tespit edilmiş ve aynaya ait görüntü (Şekil 5.7) ile patlatma verileri (Tablo 5.6) verilmiştir.

Şekil 5.7 2. aynaya ait görüntü

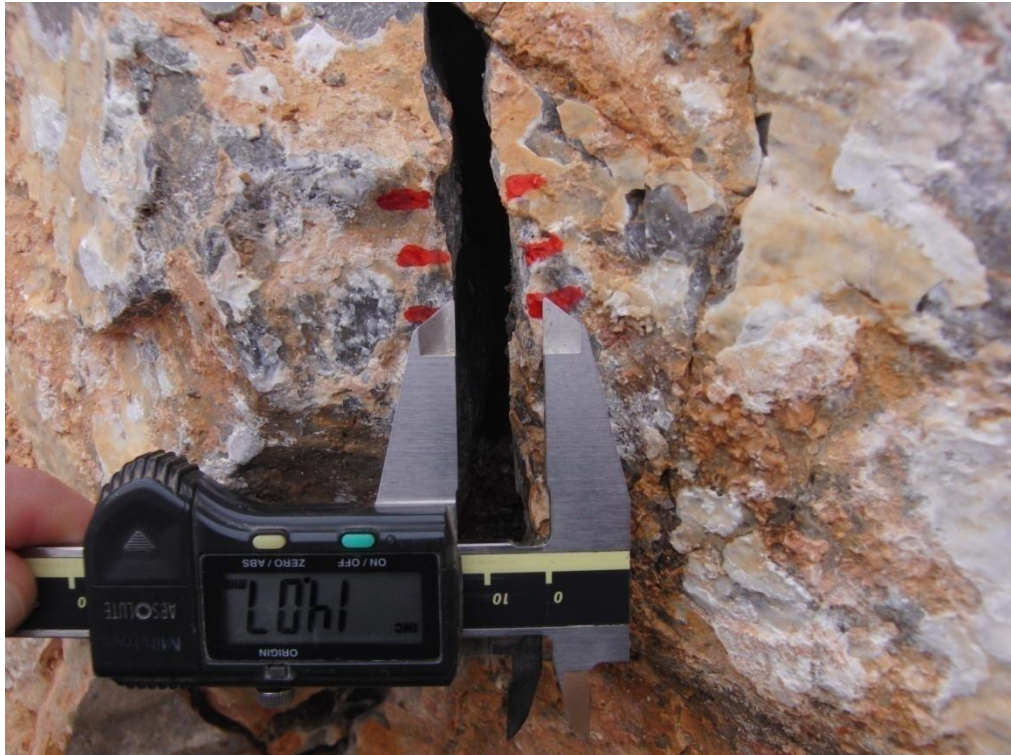
Şekil 5.9 Süreksizlik üzerinde yapılan işaretlemeler ve milimetrik kumpas

Arazide patlatma işlemleri dolayısıyla ve çalışan kırıcı makinelerin etkisiyle bir çok yapay kırık ve çatlak meydana gelmektedir. Bundan dolayı ölçüm alınan süreksizliklerin arazide bulunan doğal süreksizliklerden olmasına özellikle dikkat edilmiştir.

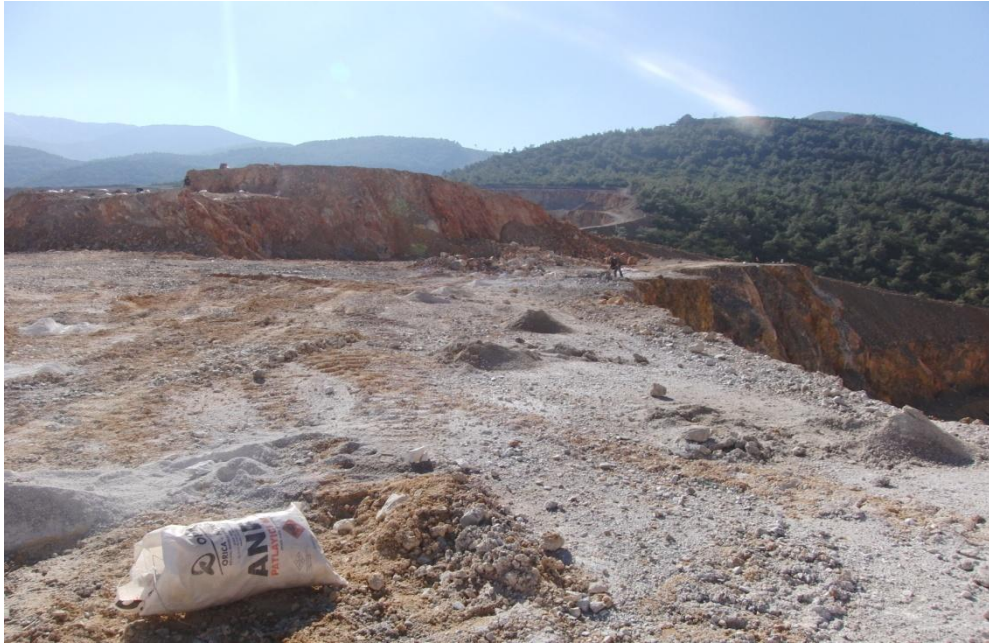
Patlatma yapılan aynaya ait patlatma parametreleri patlatma öncesinde tespit edilmiş ve aynaya ait görüntü (Şekil 5.12) ile patlatma verileri (Tablo 5.11) verilmiştir.

Şekil 5.12 3.aynaya ait görüntü

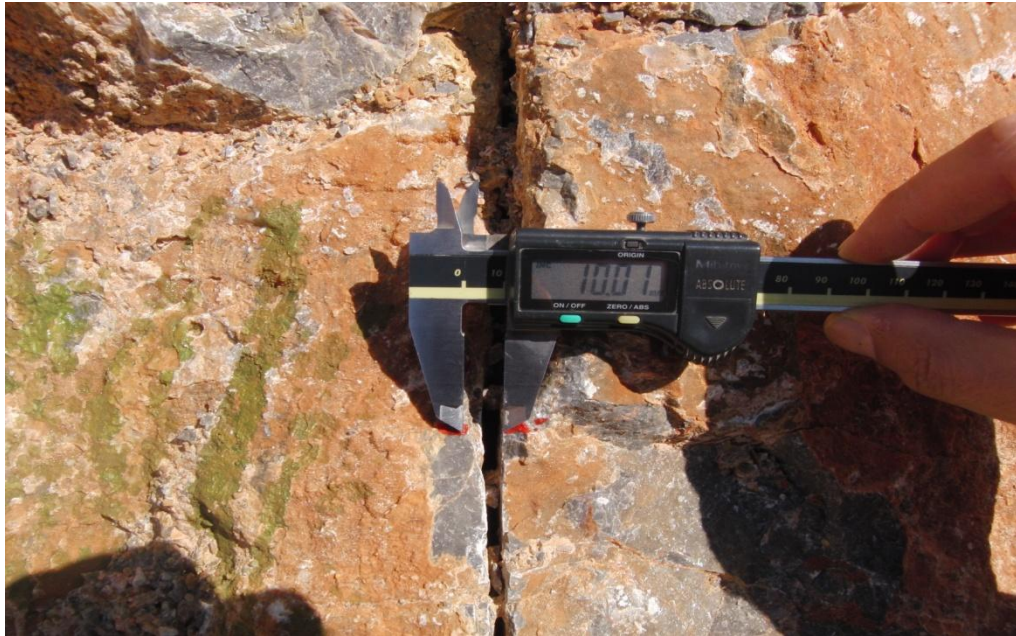
Şekil 5.14 Süreksizlik üzerinde yapılan işaretlemeler ve milimetrik kumpas

Arazide patlatma işlemleri dolayısıyla ve çalışan kırıcı makinelerin etkisiyle bir çok yapay kırık ve çatlak meydana gelmektedir. Bundan dolayı ölçüm alınan süreksizliklerin arazide bulunan doğal süreksizliklerden olmasına özellikle dikkat edilmiştir.

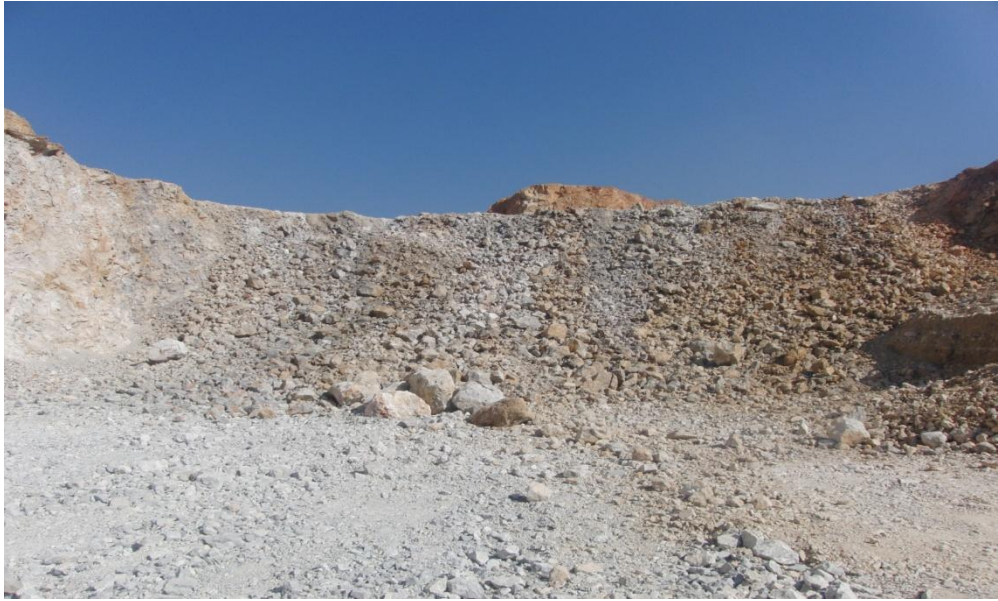
Patlatma yapılan aynaya ait patlatma parametreleri patlatma öncesinde tespit edilmiş ve aynaya ait patlatma sonrası görüntü (Şekil 5.17) ile patlatma verileri (Tablo 5.12) verilmiştir.

Şekil 5.17 4.aynaya ait patlatma sonrası görüntü

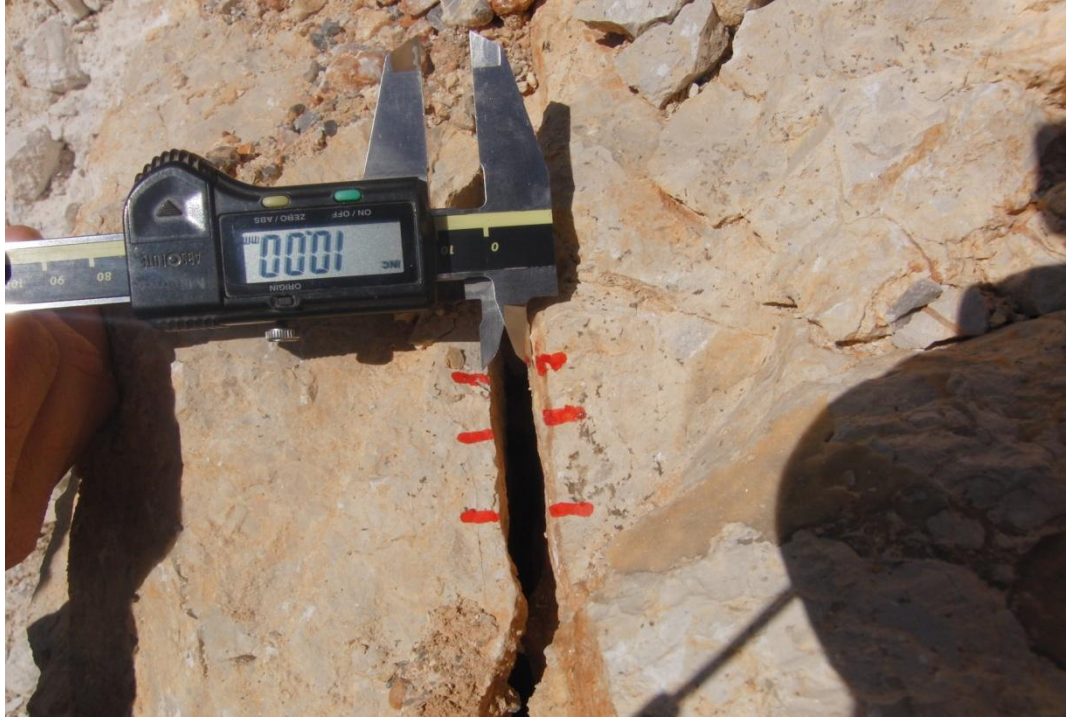
Şekil 5.19 Süreksizlik üzerinde yapılan işaretlemeler ve milimetrik kumpas

Arazide patlatma işlemleri dolayısıyla ve çalışan kırıcı makinelerin etkisiyle bir çok yapay kırık ve çatlak meydana gelmektedir. Bundan dolayı ölçüm alınan süreksizliklerin arazide bulunan doğal süreksizliklerden olmasına özellikle dikkat edilmiştir.

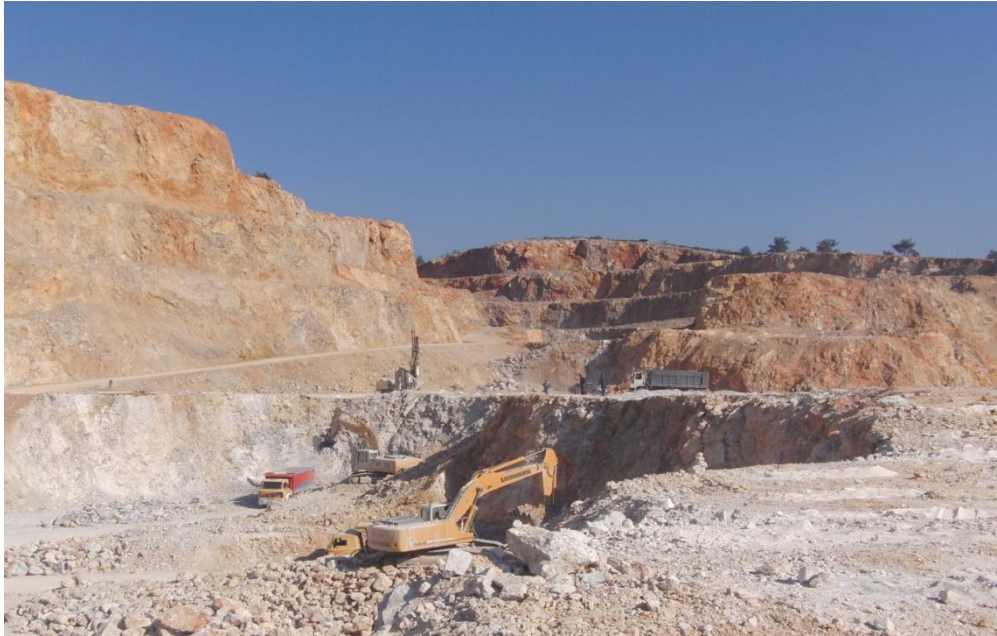
Patlatma yapılan aynaya ait patlatma parametreleri patlatma öncesinde tespit edilmiş ve aynaya ait görüntü (Şekil 5.22) ile patlatma verileri (Tablo 5.17) verilmiştir.

Şekil 5.22 5.aynaya ait görüntü

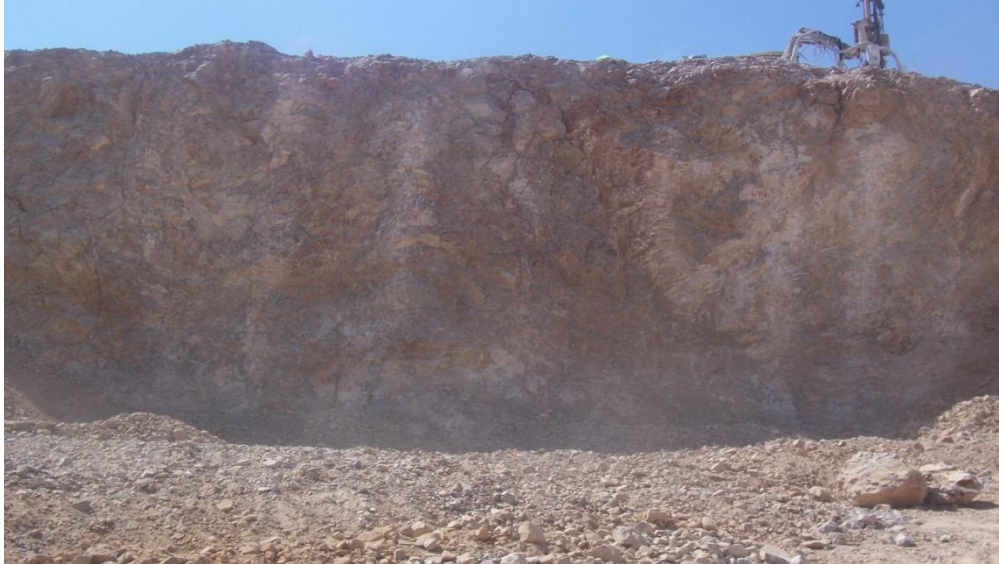
Patlatma yapılan aynaya ait patlatma parametreleri patlatma öncesinde tespit edilmiş ve aynaya ait görüntü (Şekil 5.26) ile patlatma verileri (Tablo 5.22) verilmiştir.

Şekil 5.26 6.aynaya ait görüntü

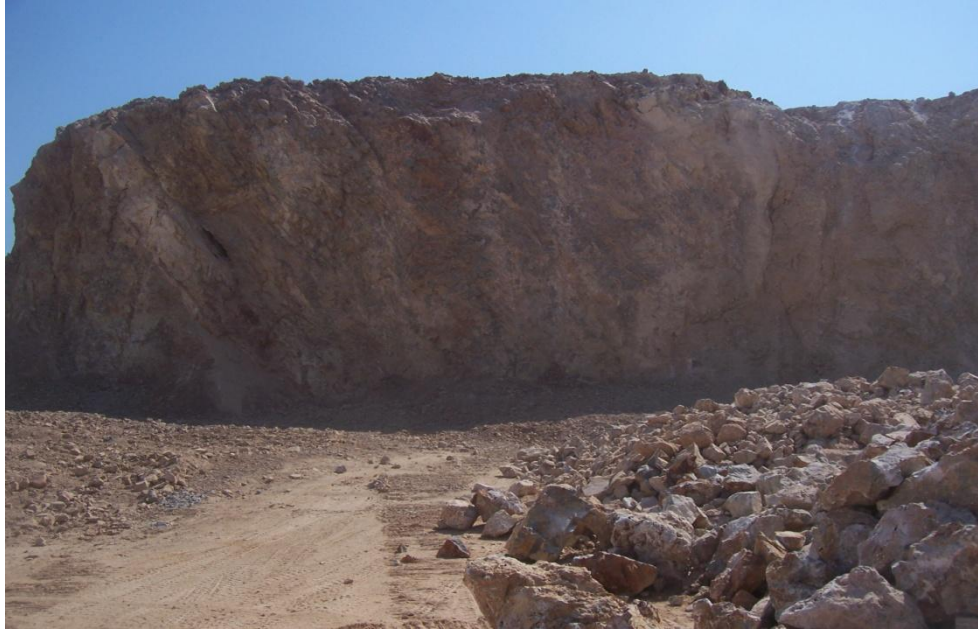
Patlatma yapılan aynaya ait patlatma parametreleri patlatma öncesinde tespit edilmiş ve aynaya ait görüntü (Şekil 5.30) ile patlatma verileri (Tablo 5.27) verilmiştir.

Şekil 5.30 7.aynaya ait görüntü

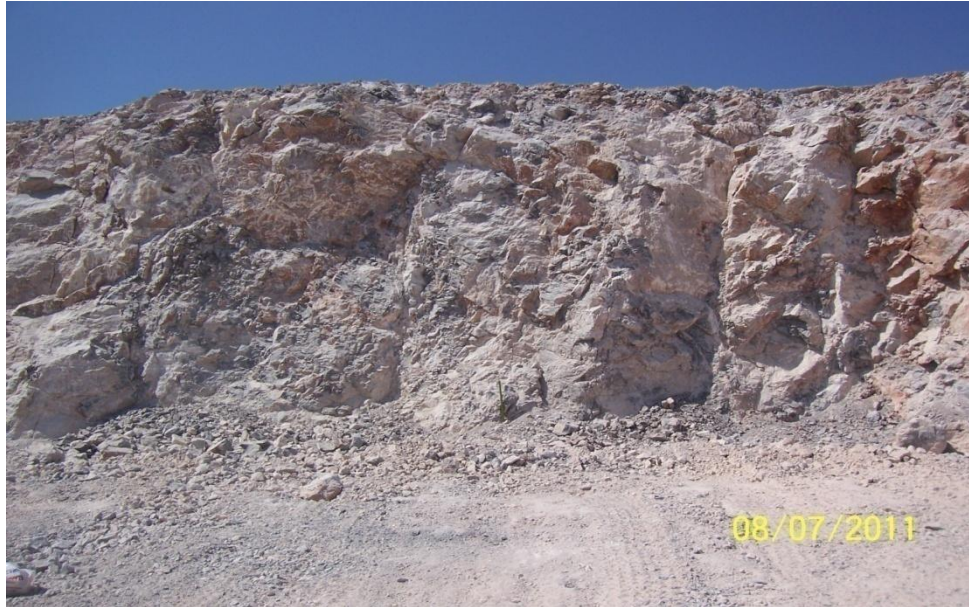
Patlatma yapılan aynaya ait patlatma parametreleri patlatma öncesinde tespit edilmiş ve aynaya ait görüntü (Şekil 5.35) ile patlatma verileri (Tablo 5.32) verilmiştir.

Şekil 5.35 1. aynaya ait görüntü

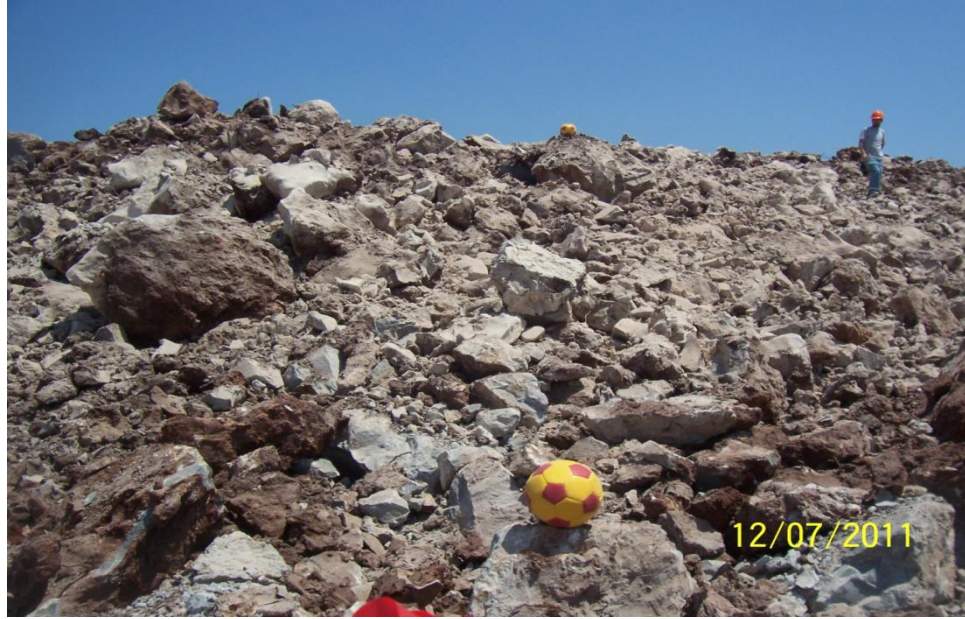
Patlatma yapılan aynaya ait patlatma parametreleri patlatma öncesinde tespit edilmiş ve patlatma sonrası aynaya ait görüntü (Şekil 5.39) ile patlatma verileri (Tablo 5.37) verilmiştir.

Şekil 5.39 2.aynaya ait patlatma sonrası görüntü

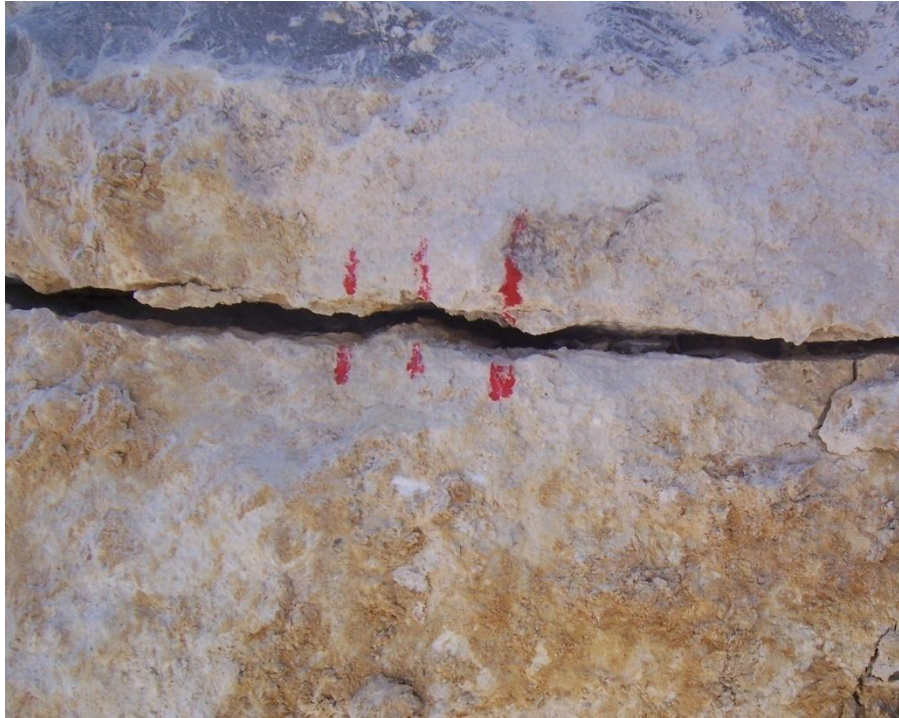
patlatma sonrası süreksizliklerin açıklıklarında meydana gelen değişimler ölçülmüştür. Ölçüm alınan süreksizliklere ait veriler Tablo 5.39’de, patlatma yapılan aynaya ait koordinatlar ve ölçüm alınan süreksizliklere ait koordinatlar Tablo 5.40’da verilmiştir. Arazide her bir süreksizliğin açıklığı milimetrik kumpas kullanılarak 3 defa ölçülmüş ve bu ölçümlerin ortalamaları alınmıştır. Patlatma öncesinde ölçüm alınan süreksizlik açıklıklarından, patlatma sonrasında da sağlıklı bir şekilde ölçüm alınabilmesi için süreksizlik üzerinde ölçüm alınan yerler kırmızı boyayla işaretlenmiştir (Şekil 5.40). 2. aynaya ait patlatmada ayna çevresinden 1 adet süreksizlikten ölçüm alınmıştır.

Şekil 5.40 Süreksizlik üzerinde yapılan işaretlemeler

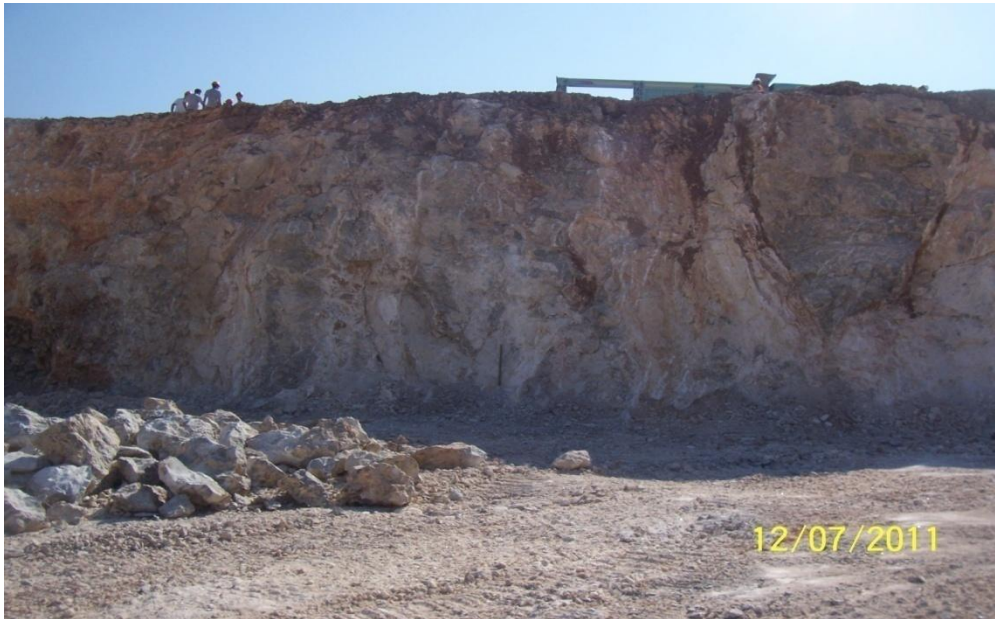
Patlatma yapılan aynaya ait patlatma parametreleri patlatma öncesinde tespit edilmiş ve aynaya ait görüntü (Şekil 5.43) ile patlatma verileri (Tablo 5.42) verilmiştir.

Şekil 5.43 3.aynaya ait görüntü

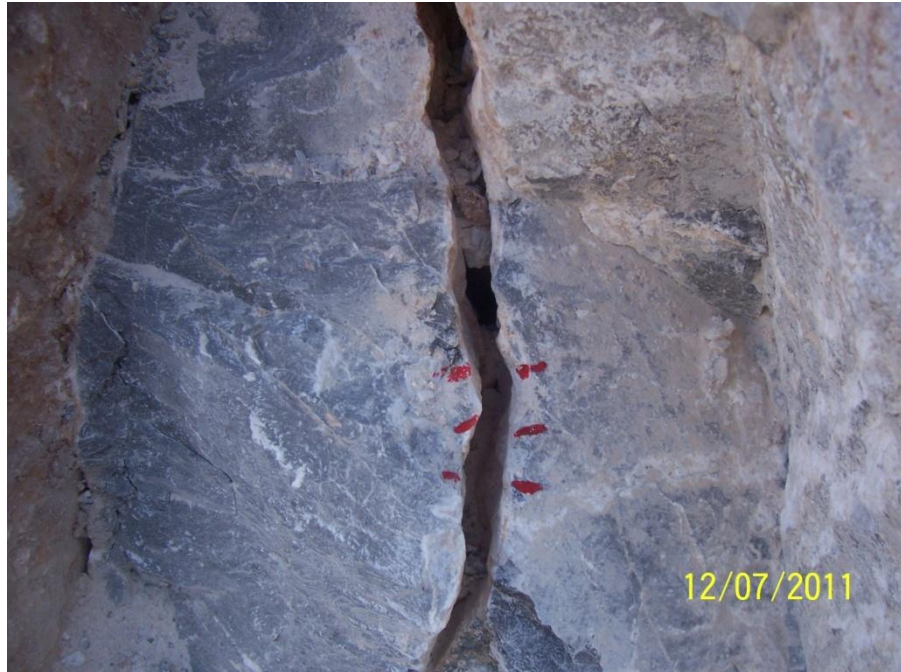
Aynaya ait yapılan ölçümlerin devamında patlatma yapılan ayna çevresindeki süreksizliklerin açıklıklarından patlatma öncesi ve sonrasında ölçüm alınmış ve patlatma sonrası süreksizliklerin açıklıklarında meydana gelen değişimler ölçülmüştür. Ölçüm alınan süreksizliklere ait veriler Tablo 5.44’de, patlatma yapılan aynaya ait koordinatlar ve ölçüm alınan süreksizliklere ait koordinatlar Tablo 5.45’de verilmiştir. Arazide her bir süreksizliğin açıklığı milimetrik kumpas kullanılarak 3 defa ölçülmüş ve bu ölçümlerin ortalamaları alınmıştır. Patlatma öncesinde ölçüm alınan süreksizlik açıklıklarından, patlatma sonrasında da sağlıklı bir şekilde ölçüm alınabilmesi için süreksizlik üzerinde ölçüm alınan yerler kırmızı boyayla işaretlenmiştir (Şekil 5.45). 3. aynaya ait patlatmada ayna çevresinden 2 adet süreksizlikten ölçüm alınmıştır.

Şekil 5.45 Süreksizlik üzerinde yapılan işaretlemeler

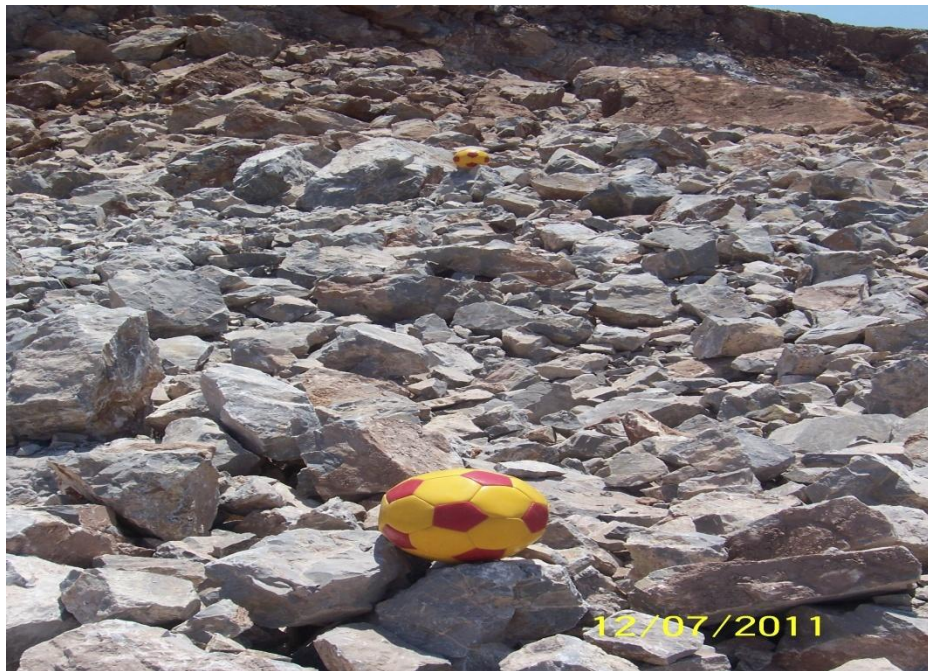
Patlatma yapılan aynaya ait patlatma parametreleri patlatma öncesinde tespit edilmiş ve aynaya ait patlatma sonrası görüntü (Şekil 5.48) ile patlatma verileri (Tablo 5.47) verilmiştir.

Şekil 5.48 3.aynaya ait patlatma sonrası görüntü

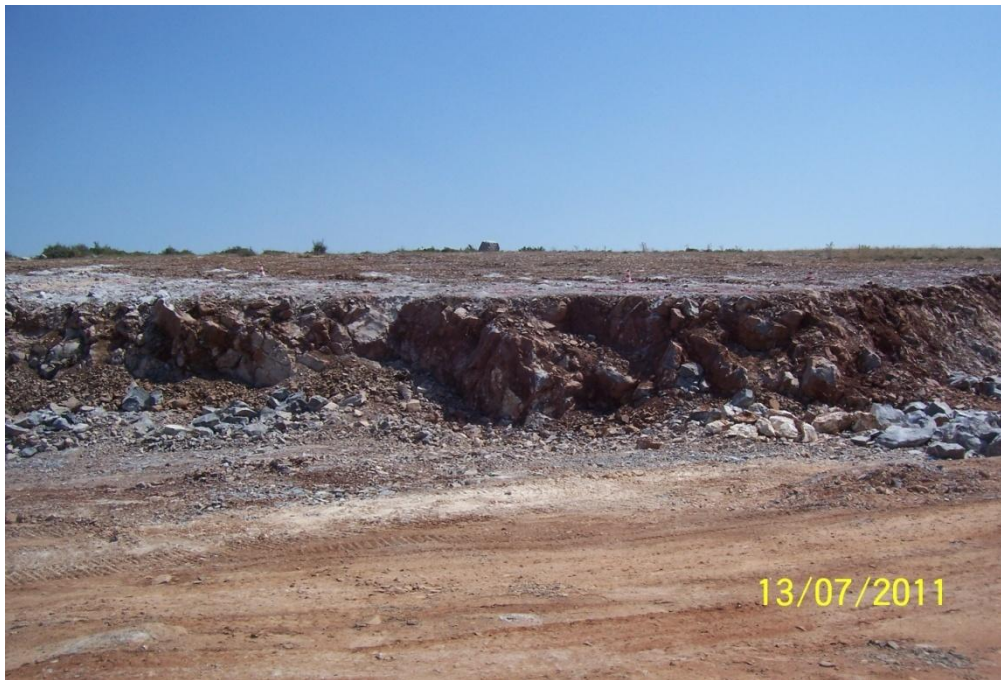
Patlatma yapılan aynaya ait patlatma parametreleri patlatma öncesinde tespit edilmiş ve aynaya ait görüntü (Şekil 5.51) ile patlatma verileri (Tablo 5.52) verilmiştir.

Şekil 5.51 5. aynaya ait görüntü

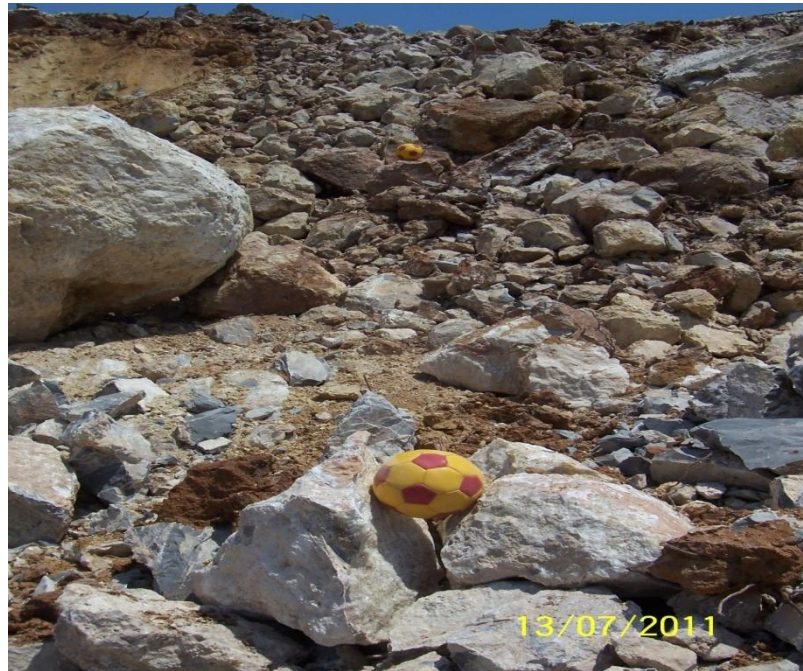
Patlatma yapılan aynaya ait patlatma parametreleri patlatma öncesinde tespit edilmiş ve patlatmadan sonra aynaya ait görüntü (Şekil 5.54) ile patlatma verileri (Tablo 5.57) verilmiştir.

Şekil 5.54 6.aynaya ait patlatma sonrası görüntü

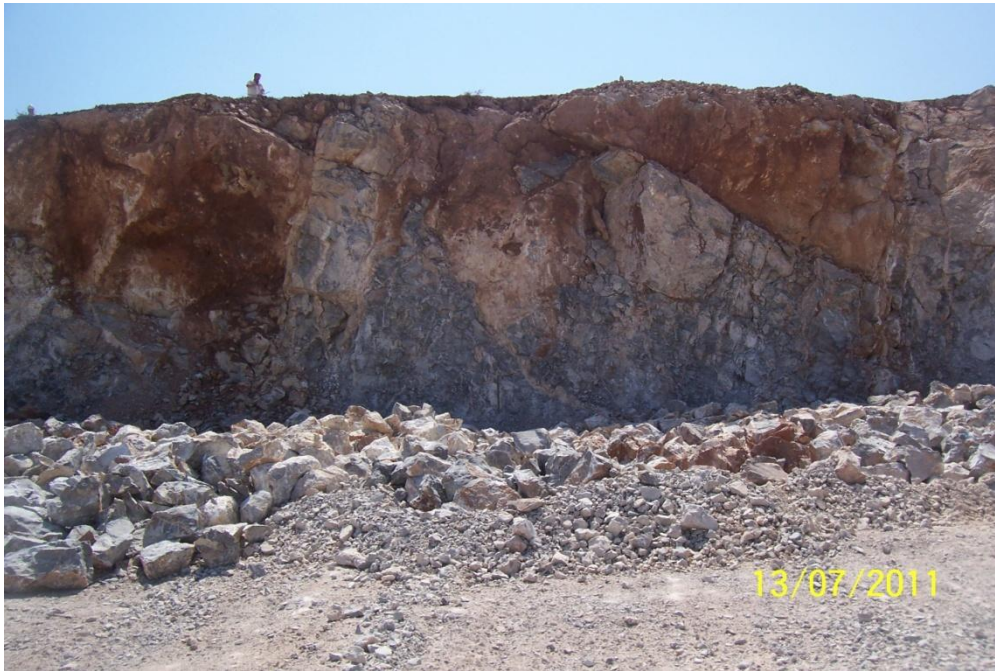
Patlatma yapılan aynaya ait patlatma parametreleri patlatma öncesinde tespit edilmiş ve aynaya ait görüntü (Şekil 5.57) ile patlatma verileri (Tablo 5.62) verilmiştir.

Şekil 5.57 7.aynaya ait görüntü
