**ÖRSELENME FAKTÖRÜNÜN
SÜREKSİZLİKLERİN SEÇİLMİŞ BAZI
JEOTEKNİK ÖZELLİKLERİNE OLAN
ETKİLERİ**

Mustafa Emre YETKİN

Haziran, 2012

**Dokuz Eylül Üniversitesi Fen Bilimleri Enstitüsü
Yüksek Lisans Tezi
Maden Mühendisliği Bölümü, Maden İşletme Anabilim Dalı**

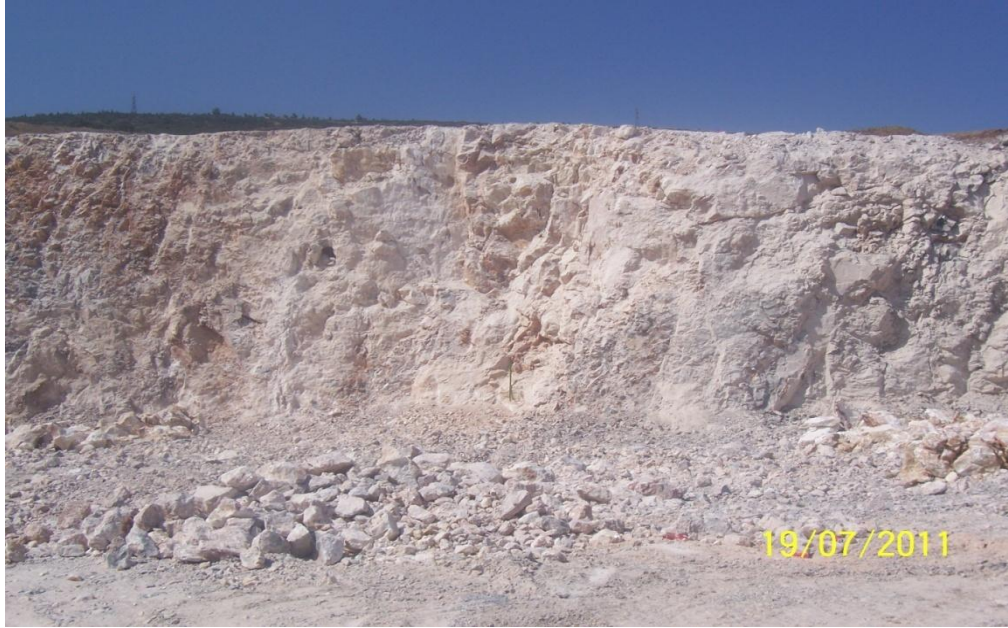
Patlatma yapılan aynaya ait patlatma parametreleri patlatma öncesinde tespit edilmiş ve aynaya ait görüntü (Şekil 5.61) ile patlatma verileri (Tablo 5.67) verilmiştir.

Şekil 5.61 8.aynaya ait görüntü

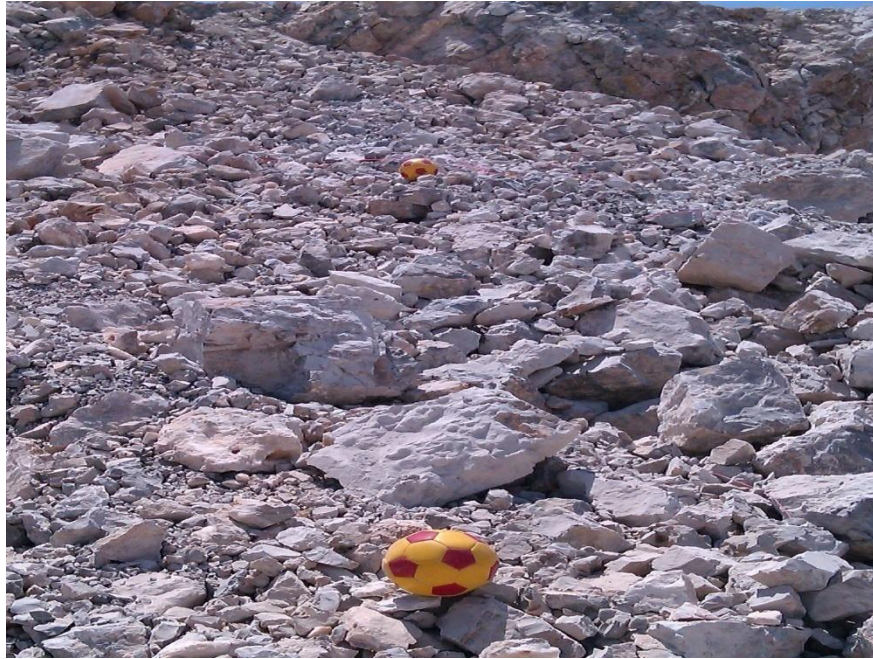
Patlatma yapılan aynaya ait patlatma parametreleri patlatma öncesinde tespit edilmiş ve patlatma sonrası aynaya ait görüntü (Şekil 5.65) ile patlatma verileri (Tablo 5.72) verilmiştir.

Şekil 5.65 9.aynaya ait patlatma sonrası görüntü

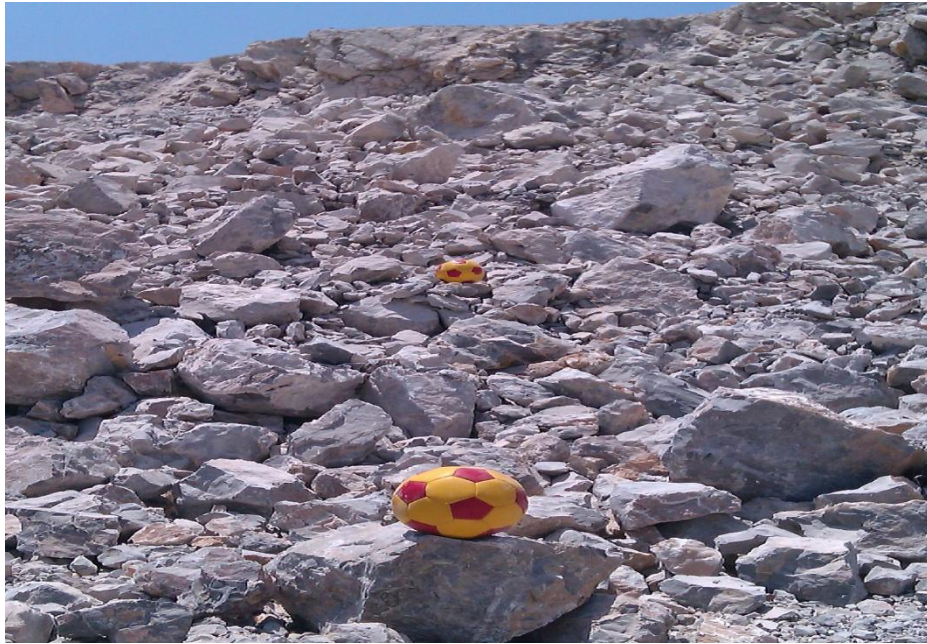
Patlatma yapılan aynaya ait patlatma parametreleri patlatma öncesinde tespit edilmiş ve patlatma sonrası aynaya ait görüntü (Şekil 5.68) ile patlatma verileri (Tablo 5.77) verilmiştir.

Şekil 5.68 10.aynaya ait patlatma sonrası görüntü

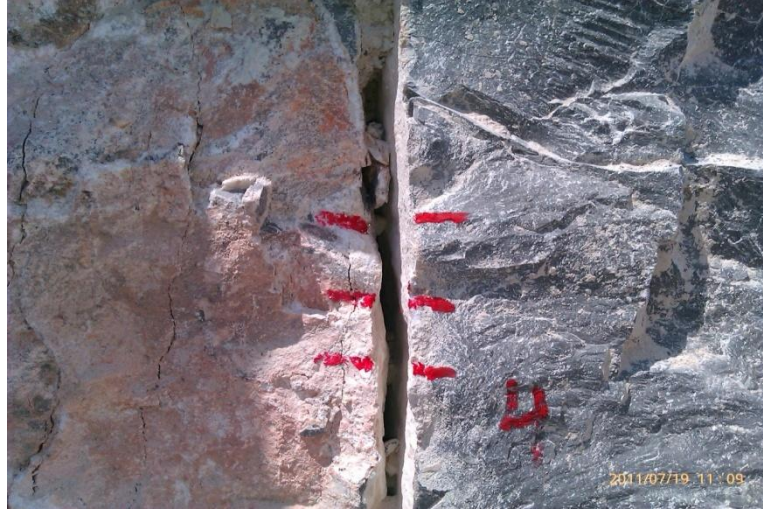
Şekil 5.69 Süreksizlik üzerinde yapılan işaretlemeler

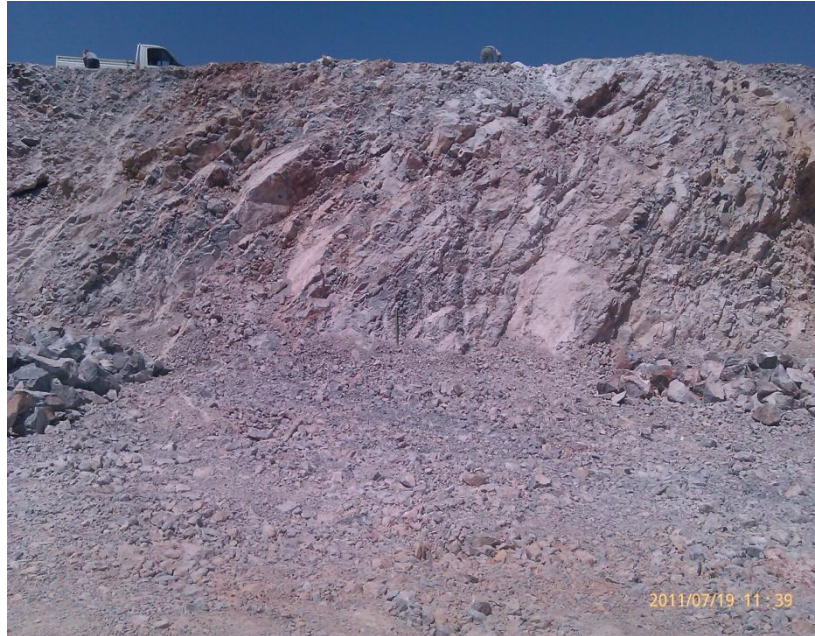
Patlatma yapılan aynaya ait patlatma parametreleri patlatma öncesinde tespit edilmiş ve aynaya ait görüntü (Şekil 5.72) ile patlatma verileri (Tablo 5.82) verilmiştir.

Şekil 5.72 11. aynaya ait görüntü

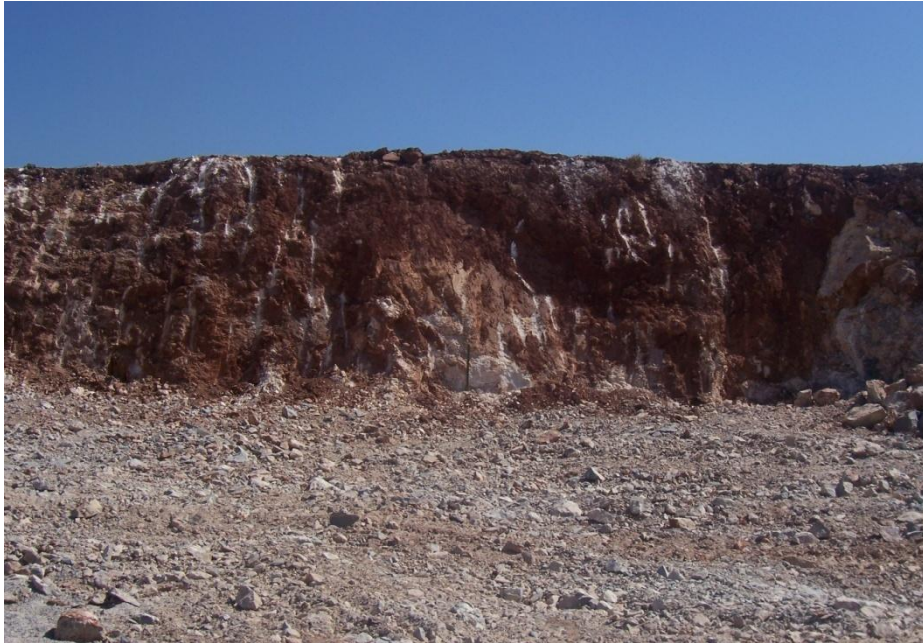
Patlatma yapılan aynaya ait patlatma parametreleri patlatma öncesinde tespit edilmiş ve aynaya ait görüntü (Şekil 5.76) ile patlatma verileri (Tablo 5.87) verilmiştir.

Şekil 5.76 12.aynaya ait görüntü

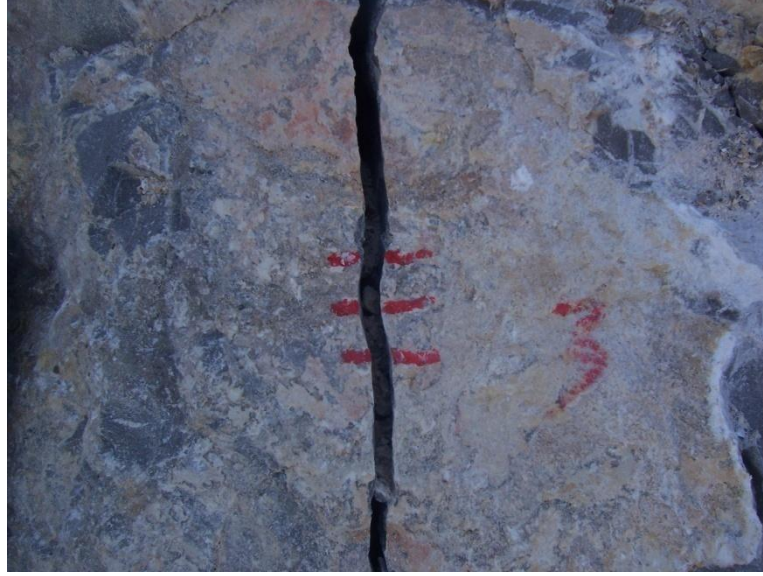
Aynaya ait yapılan ölçümlerin devamında patlatma yapılan ayna çevresindeki süreksizliklerin açıklıklarından patlatma öncesi ve sonrasında ölçüm alınmış ve patlatma sonrası süreksizliklerin açıklıklarında meydana gelen değişimler ölçülmüştür. Ölçüm alınan süreksizliklere ait veriler Tablo 5.89’da, patlatma yapılan aynaya ait koordinatlar ve ölçüm alınan süreksizliklere ait koordinatlar Tablo 5.90’da verilmiştir. Arazide her bir süreksizliğin açıklığı milimetrik kumpas kullanılarak 3 defa ölçülmüş ve bu ölçümlerin ortalamaları alınmıştır. Patlatma öncesinde ölçüm alınan süreksizlik açıklıklarından, patlatma sonrasında da sağlıklı bir şekilde ölçüm alınabilmesi için süreksizlik üzerinde ölçüm alınan yerler kırmızı boyayla işaretlenmiştir (Şekil 5.78). 12. aynaya ait patlatmada ayna çevresinden 1 adet süreksizlikten ölçüm alınmıştır.

Şekil 5.78 Süreksizlik üzerinde yapılan işaretlemeler

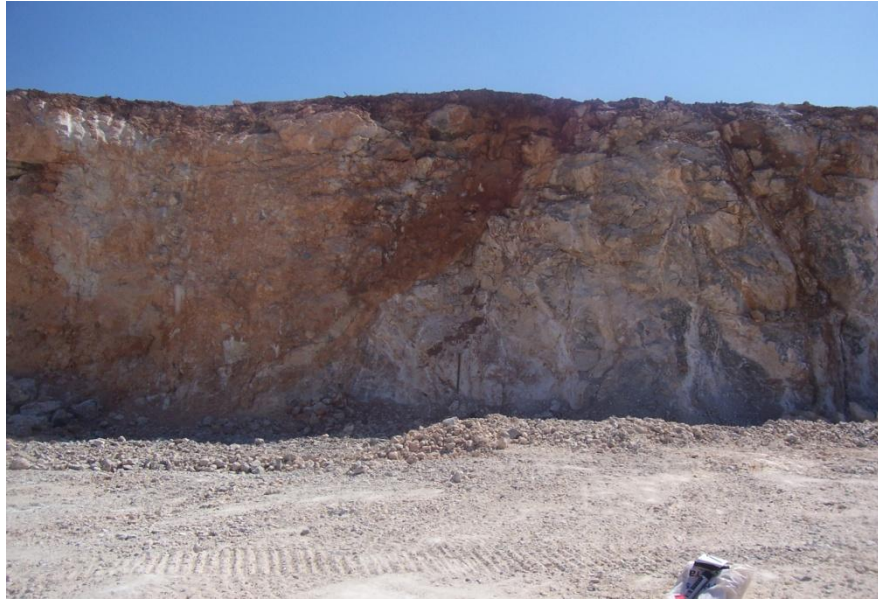
Şekil 5.80 13.aynaya ait görüntü

Patlatma yapılan aynaya ait patlatma parametreleri patlatma öncesinde tespit edilmiş ve aynaya ait görüntü (Şekil 5.80) ile patlatma verileri (Tablo 5.92) verilmiştir.

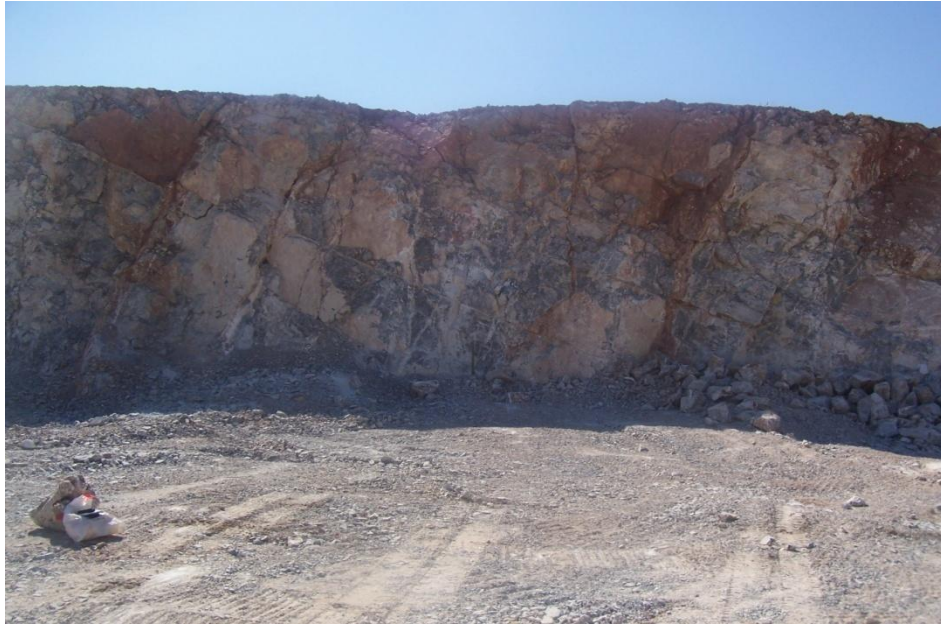
Şekil 5.84 14. aynaya ait görüntü

Patlatma yapılan aynaya ait patlatma parametreleri patlatma öncesinde tespit edilmiş ve aynaya ait görüntü (Şekil 5.84) ile patlatma verileri (Tablo 5.97) verilmiştir.

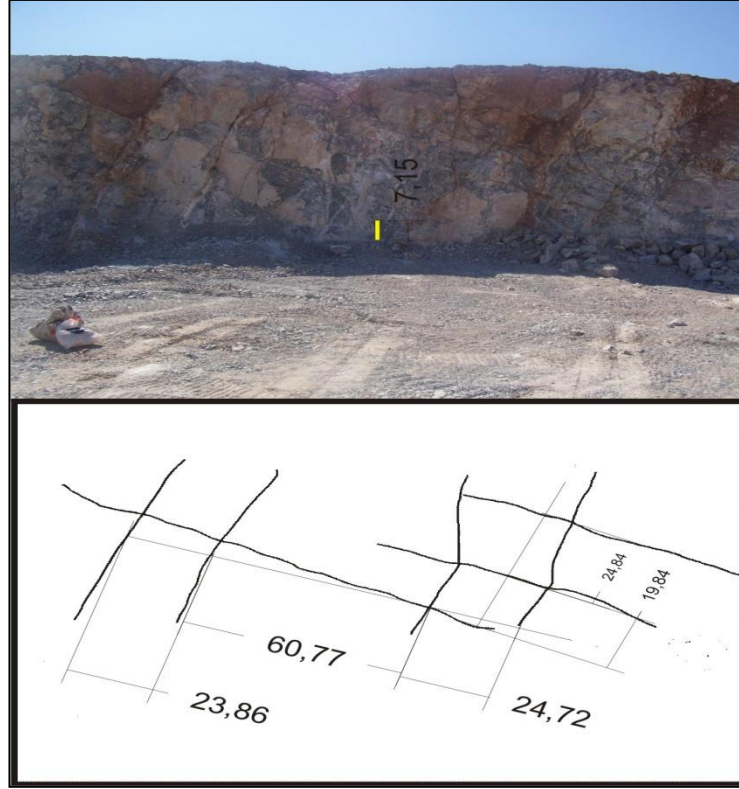
Şekil 5.85 14.aynaya ait örnek hat etüdü

Yapılan ölçümler sonucunda 14.patlatmaya ait özgül şarj $0,4166 \text{ kg/m}^3$ olarak bulunmuştur. Ayrıca ayna üzerinde bulunan süreksizliklerin aralıkları görüntü analizi yöntemiyle bulunmuş olup 4,31 metre olarak hesaplanmıştır (Şekil 5.85). ISRM'nin süreksizlik aralığına bağlı olarak kaya kütlesi tanımlamalarına göre bu patlatmada kaya kütlesi "Masif" sınıfına dahil olmaktadır.

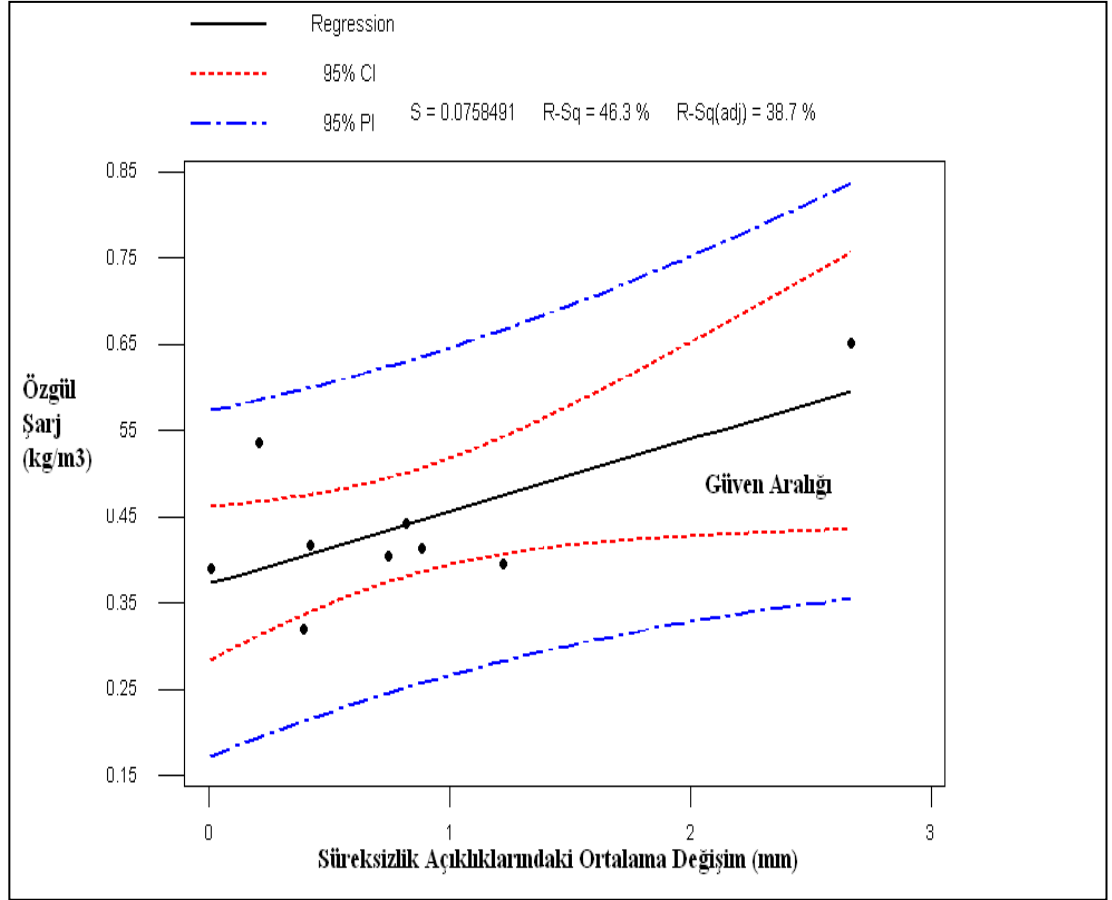
Şekil 6.18 Özgül şarj - süreksizlik açıklıklarındaki ortalama değişim arasındaki ilişkiyi ve güven aralıklarını gösteren grafik
