**ARKEOLOJİK ALANLARDA KORUMA  
ÇATILARI VE GEZİ PLATFORMLARININ  
DÜZENLENMESİ: APOLLON KLARIOS  
BİLİCİLİK MERKEZİ ÖRNEĞİ**

**Dokuz Eylül Üniversitesi Fen Bilimleri Enstitüsü  
Yüksek Lisans Tezi  
Mimarlık Bölümü, Restorasyon Anabilim Dalı**

**Oğuzhan UYAR**

**Ekim, 2008  
İZMİR**

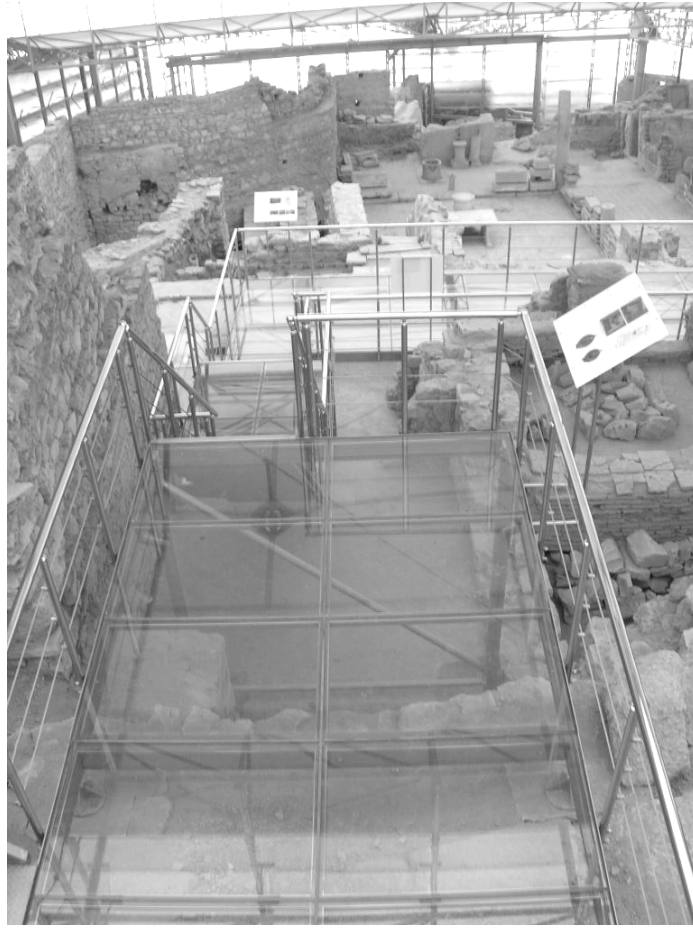
Şekil 2.2 Efes Yamaç Ev 2, kalıntılar üzerinde gezi platformu düzenlemesi, (Tanaç, kişisel arşiv, 2008).

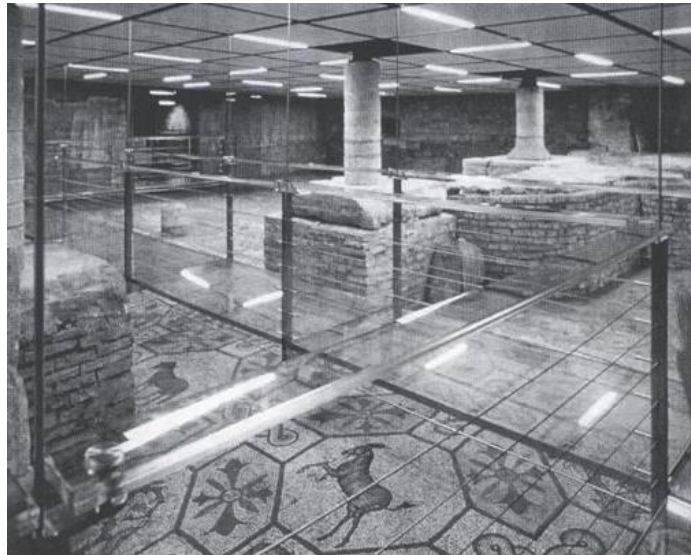
Şekil 2.3 Aquileia Bazilikası gezi platformu, fotoğraf-1, (Di Biassi, 2000, s. 364).

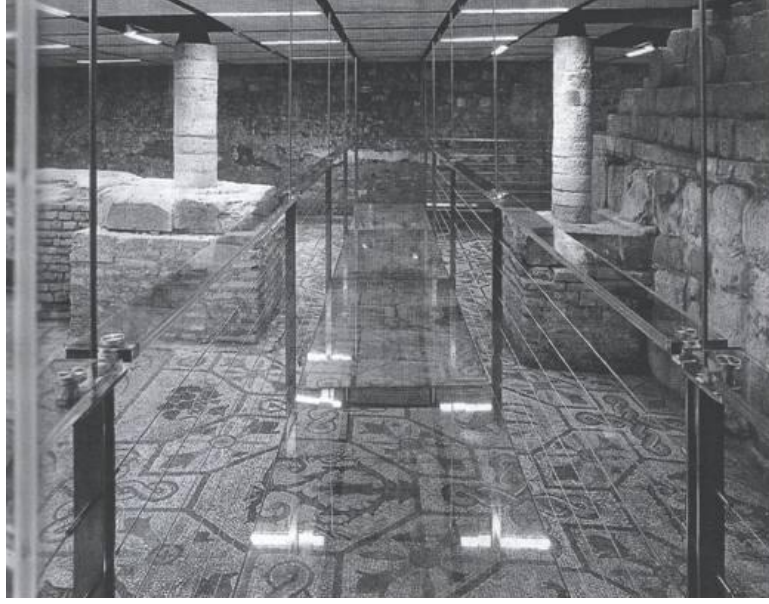
Şekil 2.4 Aquileia Bazilikası gezi platformu fotoğraf-2, (Di Biassi, 2000, s. 365).

Gezi platformlarının inşası ile harabeler ve antik plan şeması üzerinde kısıtlı bilgiye sahip olduğu düşünülen ziyaretçilerin, kültürel değerleri yerlerinde görebilmesi ve kalıntılar hakkında bilgilendirilmesi sağlanır (Bachmann ve Schwarting, 2005, Çatalhöyük yönetim planı 2004, 2008).

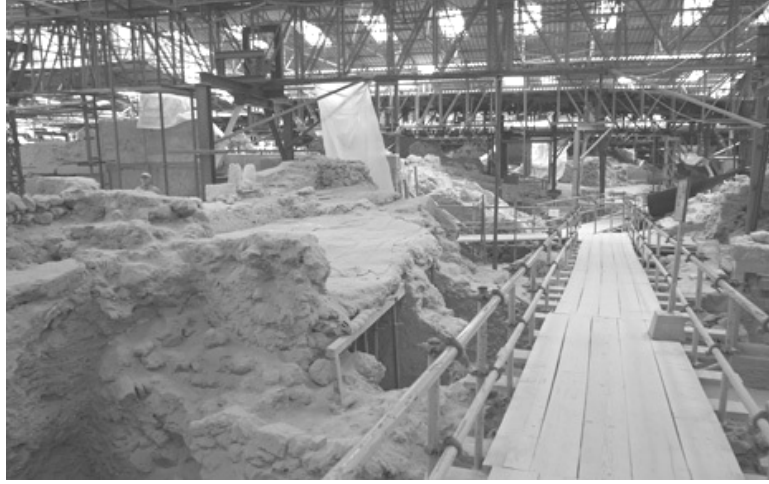
Şekil 3.3 Akrotiri Kazı alanı üzerine inşa edilen eski koruma strüktürü içi görünüm, ziyaretçi gezi platformu ve bilgi panosu (Greek Mythology, bt).

Yerleşkenin denize olan yakınlığı ve volkanik artıkların asidi yüzünden kalıntılar üzerine inşa edilmiş “dexion” metal çerçeve (eski koruma çatısı) (Şekil 3.3, 3.4, 3.5) aşırı derecede paslanır ve hassas bir strüktüre dönüşür. Bununla birlikte yüksek asbest içeren çatı kaplaması da kötü durumdadır. Ayrıca kaplama malzemesi içeriğindeki asbest oranı, Avrupa Birliği kanunlarına aykırıdır. Sonuç olarak; yakın zamanda yıkılmasından korkulan strüktürün kalıntılar üzerinde yıkıcı etkileri, her yıl alanı ziyaret eden 250.000 ziyaretçi ve personel üzerindeki kanserojen etkileri dikkate alındığında, yenisi ile değiştirilmesinin (Şekil 3.10, 3.11, 3.12, 3.13, 3.14, 3.15) gerekliliği ortaya çıkmıştır (Doumas ve Fintikakis, 2007).

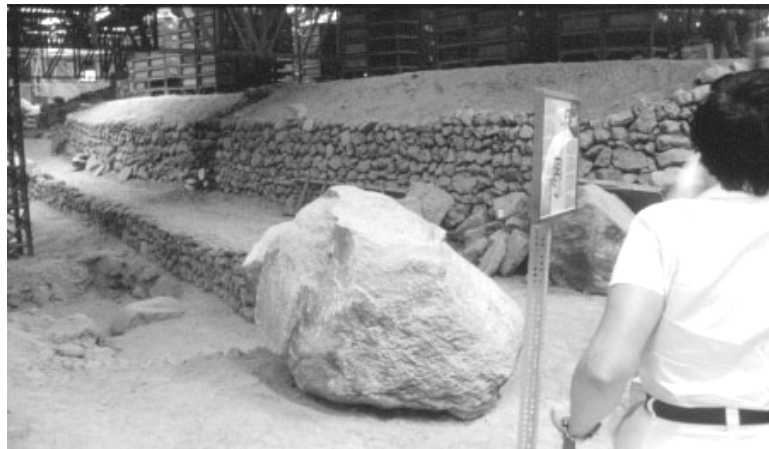
Şekil 3.4 Akrotiri Kazı alanı üzerine inşa edilen eski koruma strüktürü ve ziyaretçi bilgi panoları, (Sewell, bt).

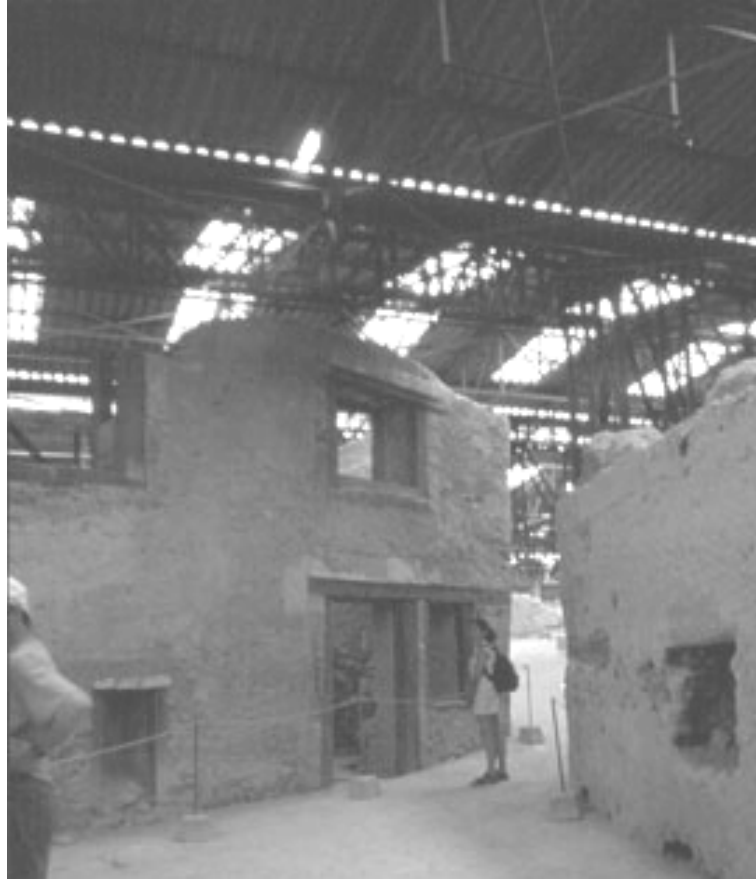
Şekil 3.5 Akrotiri Kazı alanı üzerine inşa edilen eski koruma strüktürü (Sewell, bt).

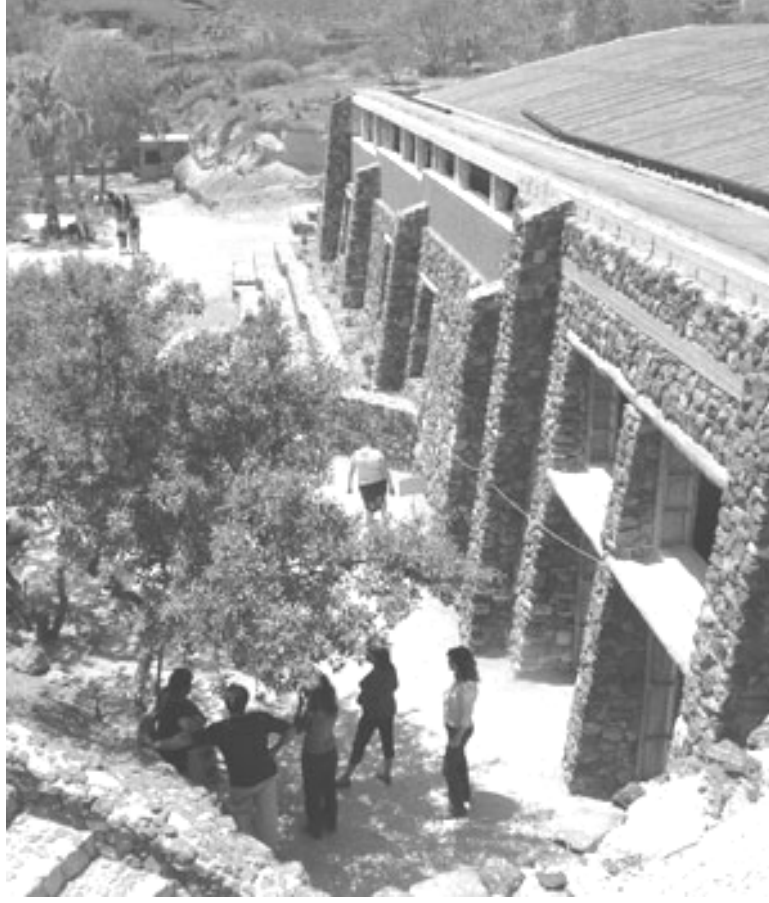
Şekil 3.6 İnşa edilen duvarlar ve çevre düzenlemeleri , (Doumas ve Fintikakis, 2007).

Yeni koruma çatısı strüktüründe, doğal etkilerin (ısı, nem, vb.) alan içerisinde düzenlenmesi esas alınmıştır. Toprak, çatı örtüsünü dış topografyadan ayıran bir parçadır. Çatı çevre uyumuna saygısızlık etmeyen, dış sınırları harçsız taş duvarla ve çevresine dikilen yöresel bitkilerle düzenlenmiş büyük ve tek parça bir strüktür (Şekil 3.6, 3.7, 3,8) olarak tasarlanmıştır (Doumas ve Fintikakis, 2007).

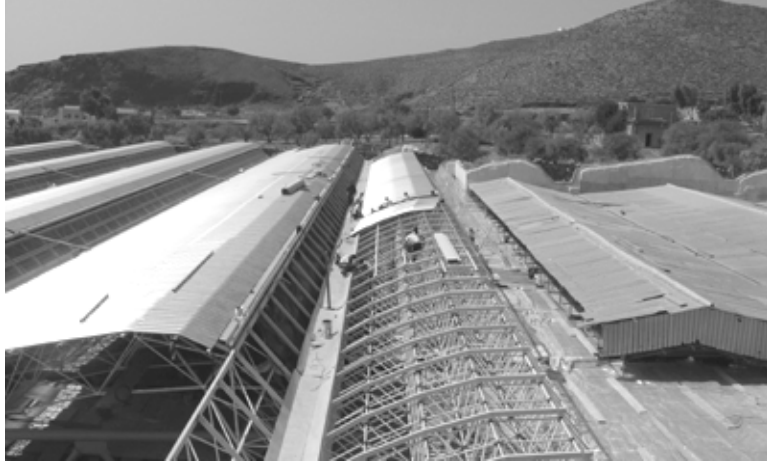
Şekil 3.10 Mevcut koruma çatısının yerine yenisinin inşa edilmesi, Ocak 2003, (Doumas ve Fintikakis, 2007).

Modüler sistem konstrüksiyonla uygulaması gerçekleştirilen yapının (Şekil 3.10), uzun ömürlü olabilmesi için, kaliteli malzeme kullanımı, strüktürde bakım çalışmaları ve gerekli durumlarda malzemenin yenilenmesi esas alınmıştır. Geniş ve alternatif düzenlenen gezi yolları ve strüktür içi ziyaretçi bilgilendirme noktaları arkeolojik sitin ziyaretçi kapasitesini artırır (Şekil 3.18, 3.19). Öyle ki günümüzde üç kat fazla ziyaretçiye cevap verebilmektedir (Doumas ve Fintikakis, 2007).

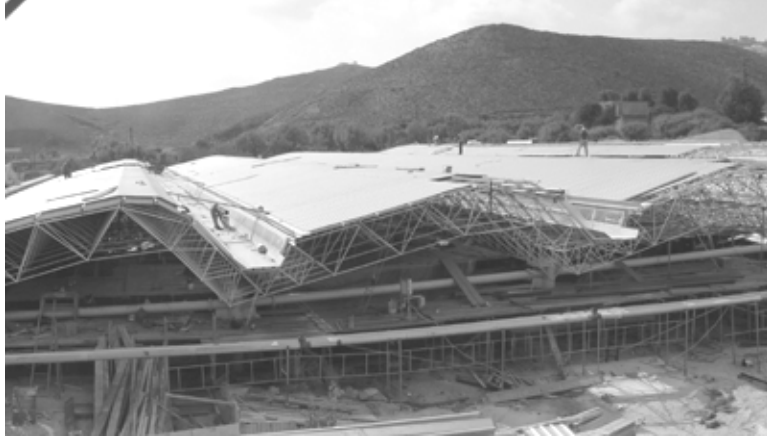
Şekil 3.11 Şantiye sürecinde ilk dört tonozun alüminyum malzeme ile kaplanması, Ocak 2003, (Doumas ve Fintikakis, 2007).

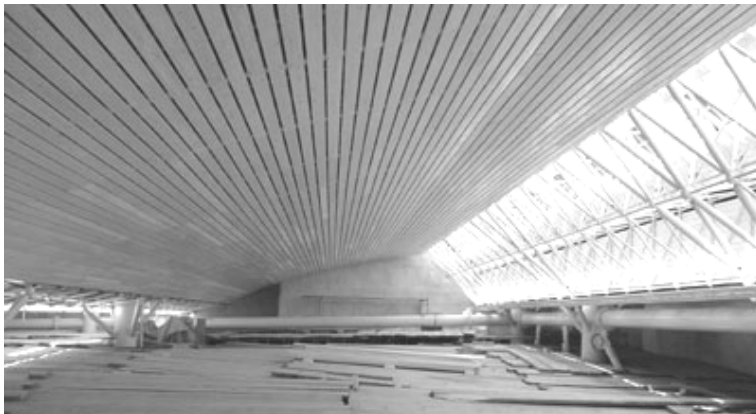
Şekil 3.12 Strüktürün, kalıntılara bakan iç kısımlarının ahşap malzeme ile kaplanması, Haziran 2005, (Doumas ve Fintikakis, 2007).

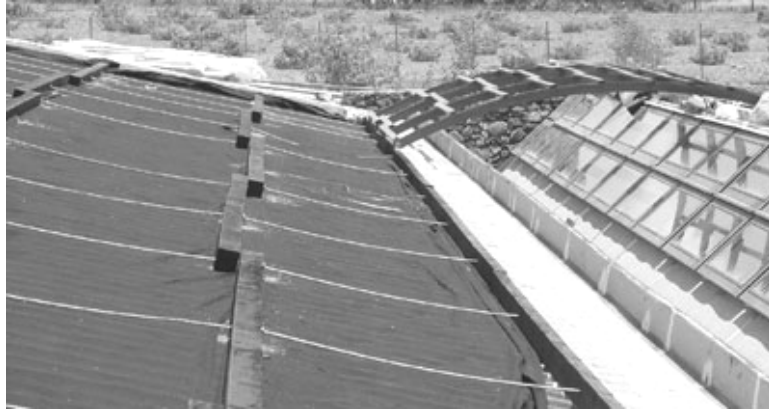
Şekil 3.13 Alüminyum çatı kaplaması üzerinin *geotextil* malzeme ile kaplanması, Mayıs 2005 , (Doumas ve Fintikakis, 2007).

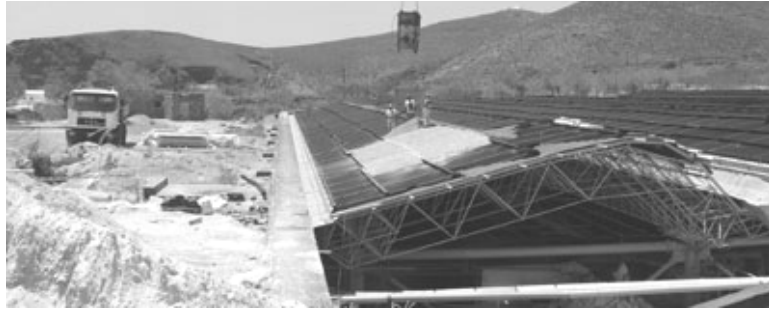
Şekil 3.14 Çatının, Thera bölgesinin volkanik tüfü ile kaplanması, Haziran 2005, (Doumas ve Fintikakis, 2007).

Yapı ve çevresi dış peyzajın iyileştirilmesi için, koruyucu çatı strüktürü üstü malzeme çevreden temin edilen volkanik toprak ile kaplanır (Şekil 3.14, 3.15) (Doumas ve Fintikakis, 2007).

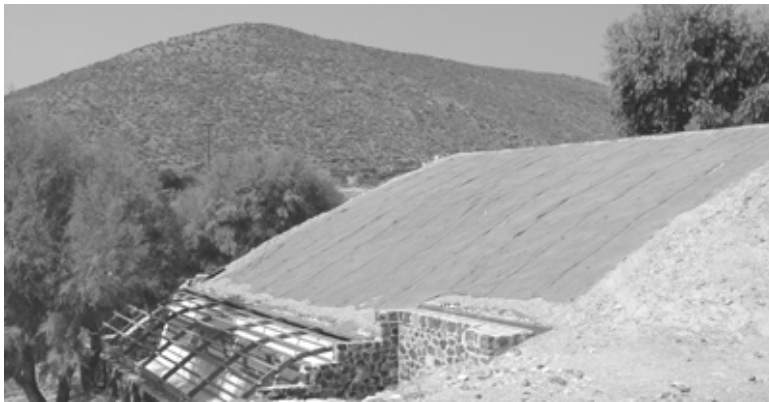
Şekil 3.15 Çatının volkanik tüf ile kaplanması (tamamlanmış pilot uygulama), Eylül 2003, (Doumas ve Fintikakis, 2007).

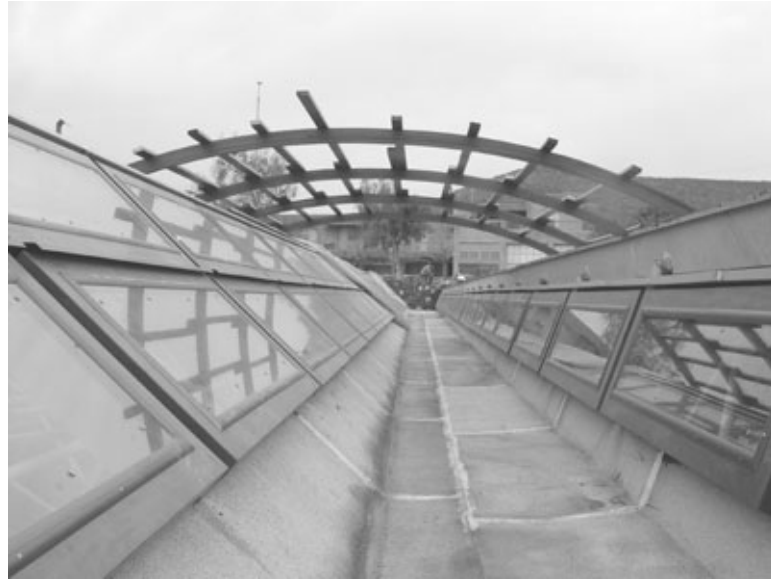
Şekil 3.17 Kuzey ve güney pencereleri, ahşap pergole, doğu-batı doğrultusundaki su oluğu, Mayıs 2005, (Doumas ve Fintikakis, 2007).

Çatı strüktürü yüzeyine etki eden yağmur suları, kemerli strüktürün güneyindeki su oluklarında toplanır (Şekil 3.17), filtrelenir ve doğu batı doğrultusundaki kanallarla toplanarak su depolarına aktarılır. Çatı strüktürüyle, arkeolojik alanların korunmasına ek olarak ziyaretçi ve personel kullanımı için gerekli su miktarı, yağmur suyu işletilerek elde edilir (Doumas ve Fintikakis, 2007).

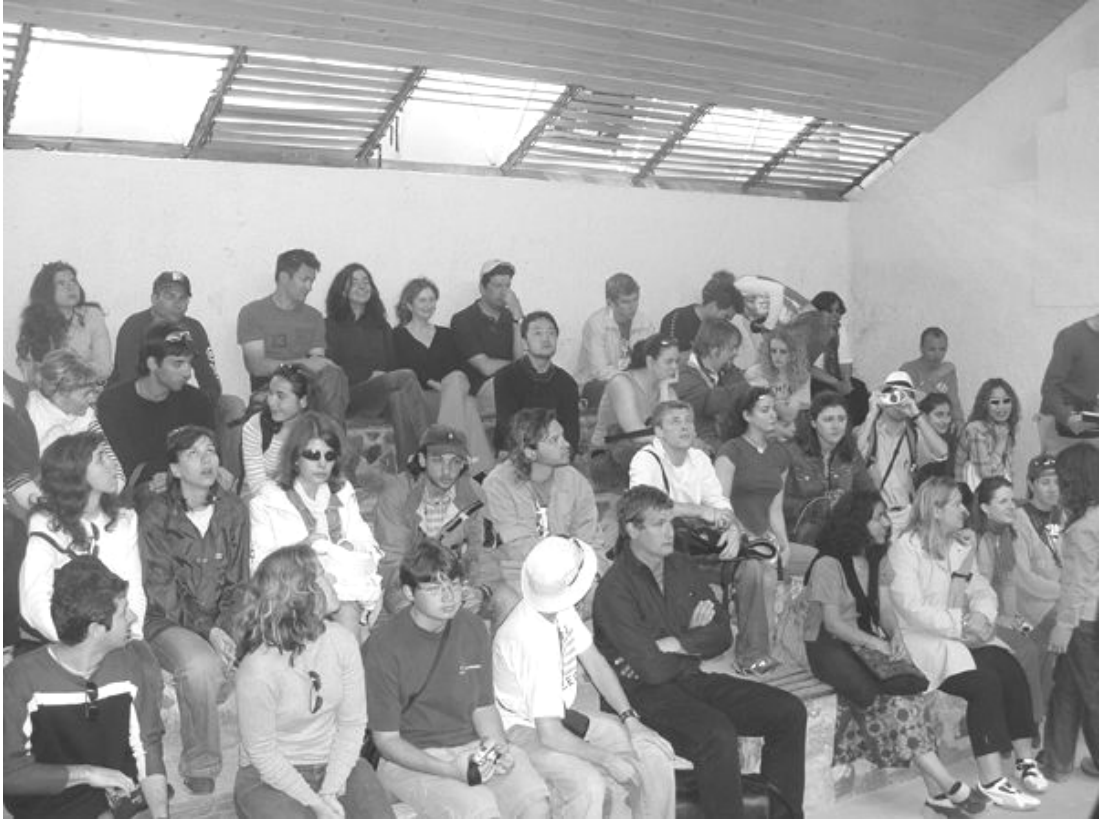
Şekil 3.18 Strüktür içi ziyaretçi toplantı noktası, Mayıs 2004, (Doumas ve Fintikakis, 2007).

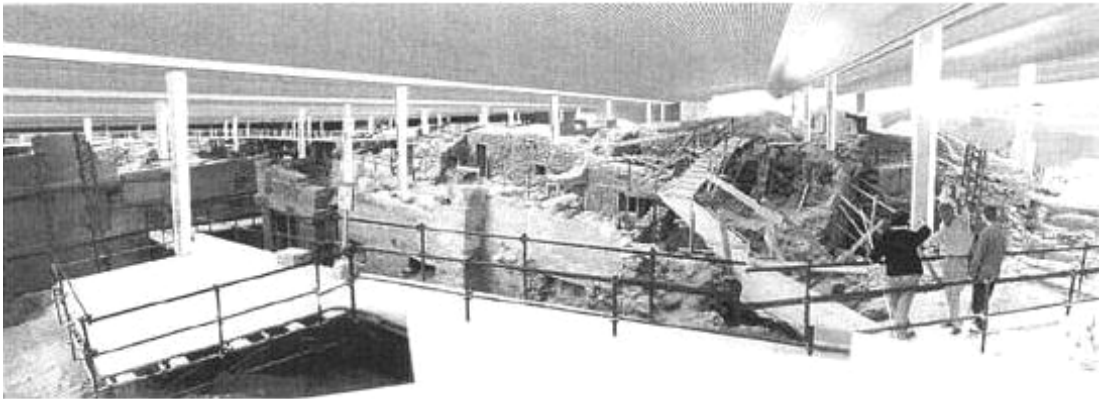
Şekil 3.19 Strüktür içi ziyaretçi gezi alanları, gezi platformları, (Doumas ve Fintikakis, 2007).

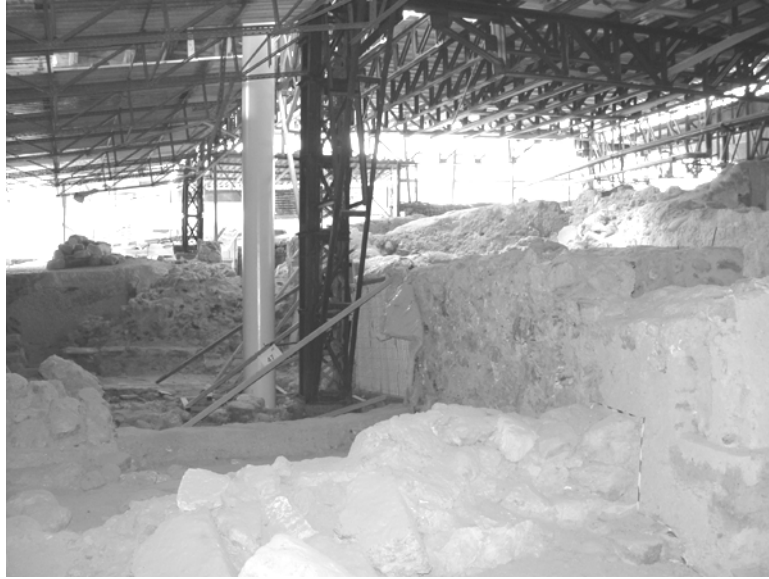
Şekil 3.20 Eski strüktüre ait kolonun yerine yenisini yerleştirilmesi, Mayıs 2003, (Doumas ve Fintikakis, 2007).

Eski strüktürün sökümü işi, yeni çatı konstrüksiyonu inşa edildiği süreçte gerçekleştirilmiştir (Şekil 3.20). Bu sayede kalıntılar, inşaat sürecinde de atmosfer etkilerine karşı koruma altında tutulmuştur (Doumas ve Fintikakis, 2007).

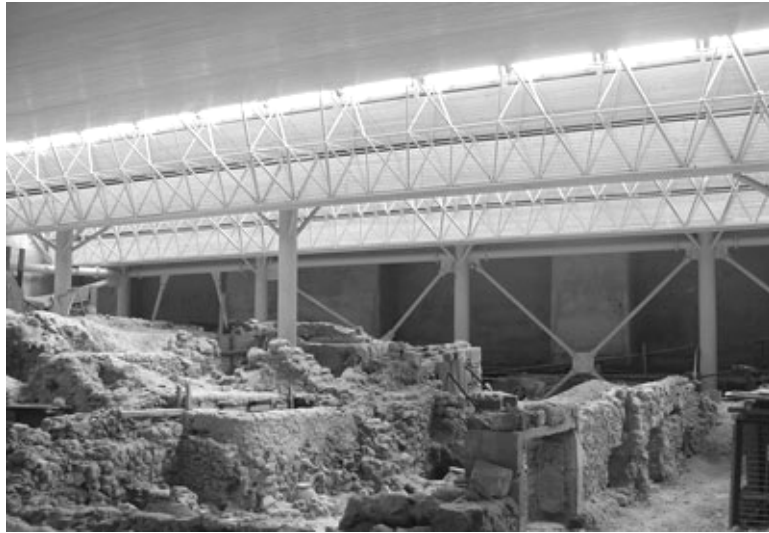
Şekil 3.21 Kolonlar arası çaprazlamalar, Aralık 2005, (Doumas ve Fintikakis, 2007).

Antik yerleşmenin aplikasyona olanak tanıdığı noktalarda, yapının yatay yükler etkisi altında dayanım gösterebilmesi için düşey taşıyıcı elemanlar arasında çaprazlamalar yapılmıştır (Şekil 3.21) (Doumas ve Fintikakis, 2007).

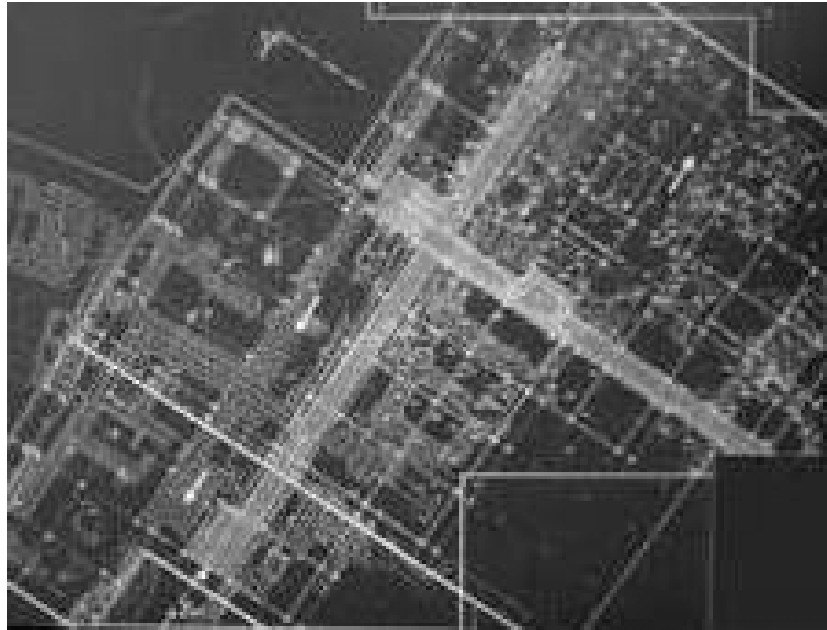
Şekil 3.24 Arslantepe Höyüğü koruma strüktürü ve gezi platformu plan şeması (orijinal proje), (Porta, 2004).

Yeni koruma strüktürü, ilk olarak projenin hazırlık safhasında kazıları tamamlanmış en eski ve daha az korunmuş yapı olan A tapınağının küçük bir bölümü üzerine inşa edilmiştir (Şekil 3.24, 3.25, 3.26, 3.27). Koruma çatısı taşıyıcı sisteminde (pilot uygulama), metal ve yerel ahşap malzeme bir arada kullanılmıştır (Şekil 3.27, 3.28, 3.29, 3.30, 3.31). Pilot uygulamanın sağladığı verilerle, alanın genelinde uygulanacak esas projede çeşitli iyileştirmelere gidilmiştir (Restelli, 2006).

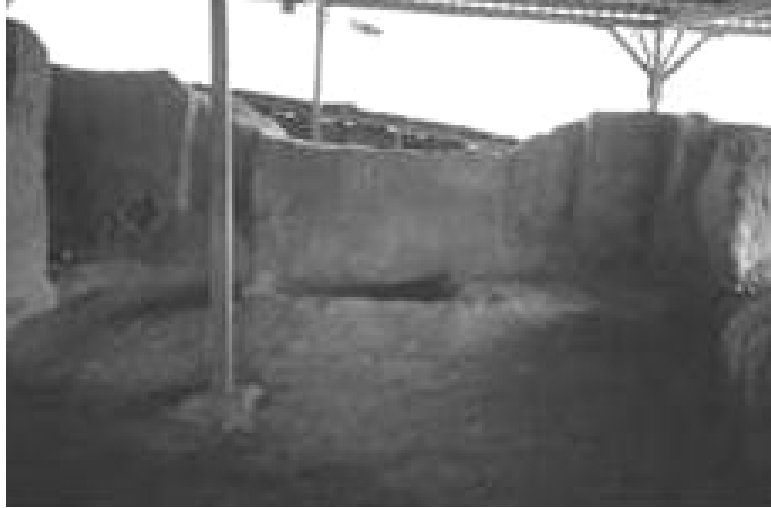
Şekil 3.28 Arslantepe Höyüğü, koruma strüktürü ve altı arkeolojik alan (pilot uygulama), (Porta, 2004).

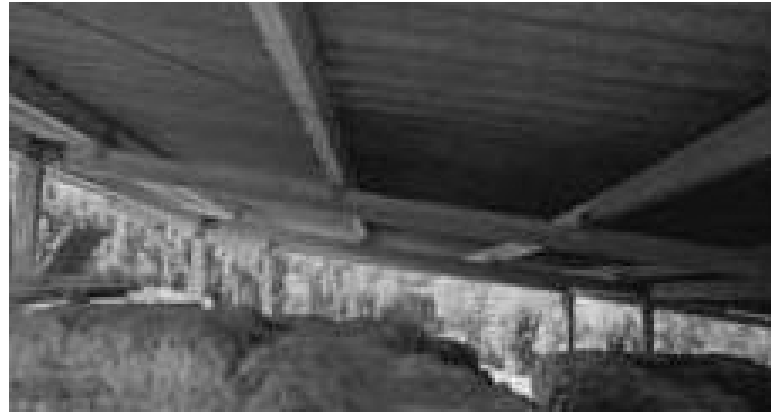
Şekil 3.29 Arslantepe Höyüğü, koruma strüktürü taşıyıcı sistemi (pilot uygulama) (Porta, 2004).

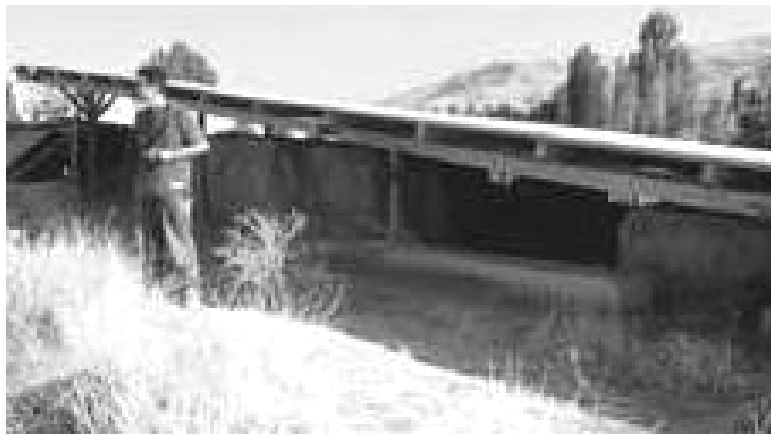
Şekil 3.30 Arslantepe Höyüğü, koruma strüktürü (pilot uygulama), (Porta, 2004).

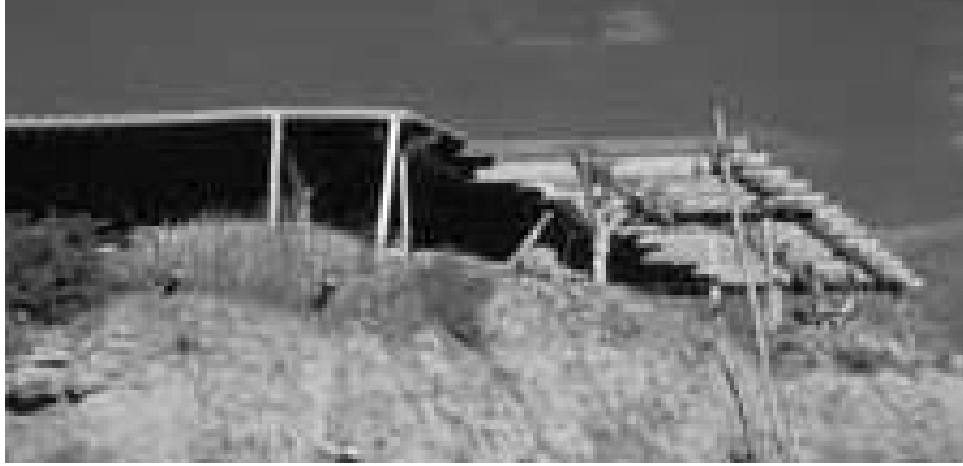
Şekil 3.31 Arslantepe Höyüğü koruma strüktürü (pilot uygulama), (Porta, 2004).

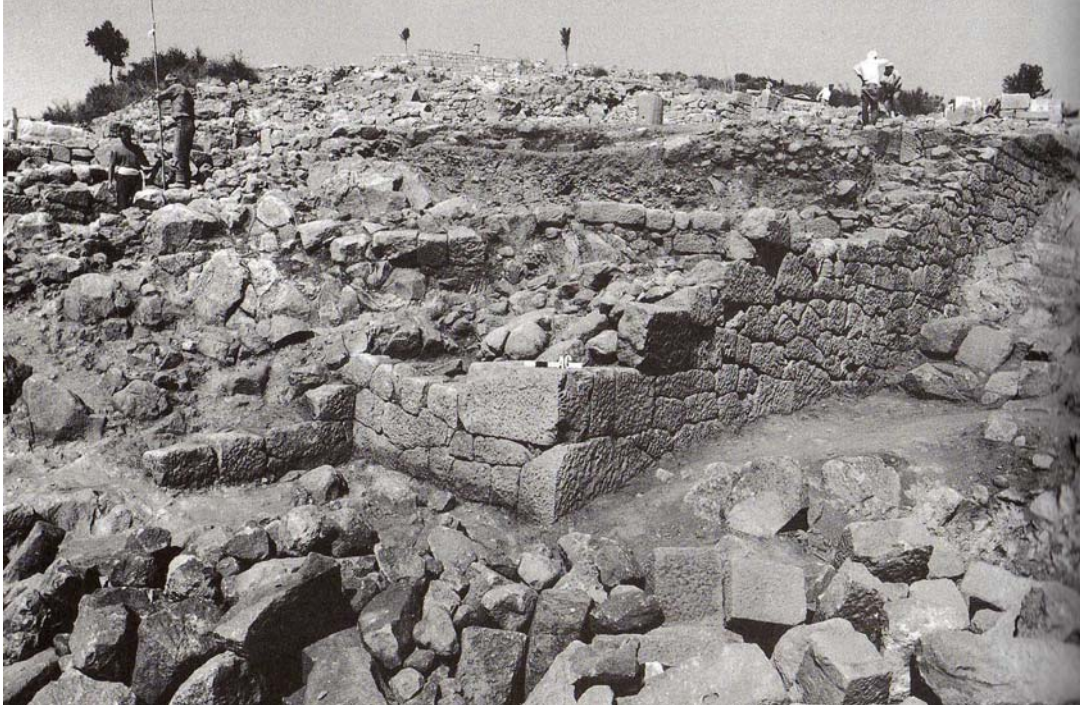
Şekil 3.43 Bina Z Doğu duvarındaki çıkmaya güneydoğudan bakış, kazılar sırasında-1993, (Radt, 2002, s. 296).

Yapım sürecindeki konsept, antik zeminden yükselen duvarların modern çatı strüktürüne kadar yükseltilmesidir. Yapının vadi tarafında kalan yarısı, 12m. yüksekliğindeki duvarlarla desteklenir. Bu duvarlar olasılıkla erozyon sonucu yıkılmış ve geçmişten günümüze çatı strüktürü ile ilgili bir bilgi ulaşmamıştır (Şekil 3.43) (Bachmann ve Schwarting, 2005).

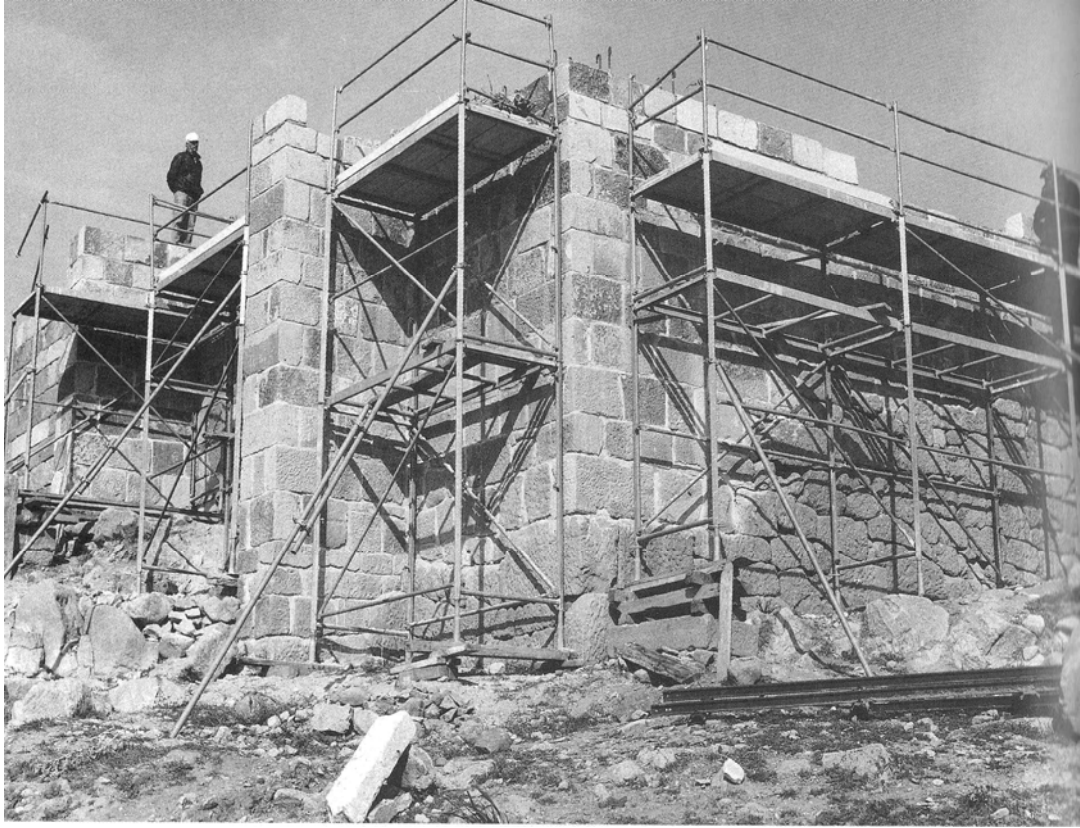
Şekil 3.44 Bina Z, yeniden inşasında konumu ve bakış yönü, (Radt, 2002, s. 296).

1996 yılında uygulamalar başlar. Öncelikle dik yamaçta bir yapı alanı oluşturulur. Yapının güneyindeki duvarların yeniden inşasına başlanır. Yamaçın neden olduğu nem sorunu yüzünden bu bölümdeki duvarlar harçsız olarak inşa edilir. Bu bölümdeki tekniğe karşıt olarak, yeniden inşa edilen duvarların tümü statik gereklilik ve harçsız inşa edilmiş antik duvarlardan ayırt edilebilir olması için harç kullanılarak inşa edilir (Şekil 3.44). Duvarların inşasında kullanılan taş, kazılar sırasında çıkarılmış arkeolojik değeri olmayan malzemedan sağlanır. Hedeflenen oldukça büyük hacme sahip olan yapının, kullanılan yöresel malzeme ve rengiyle Akropol'e uyum sağlamasıdır (Bachmann, 2006).

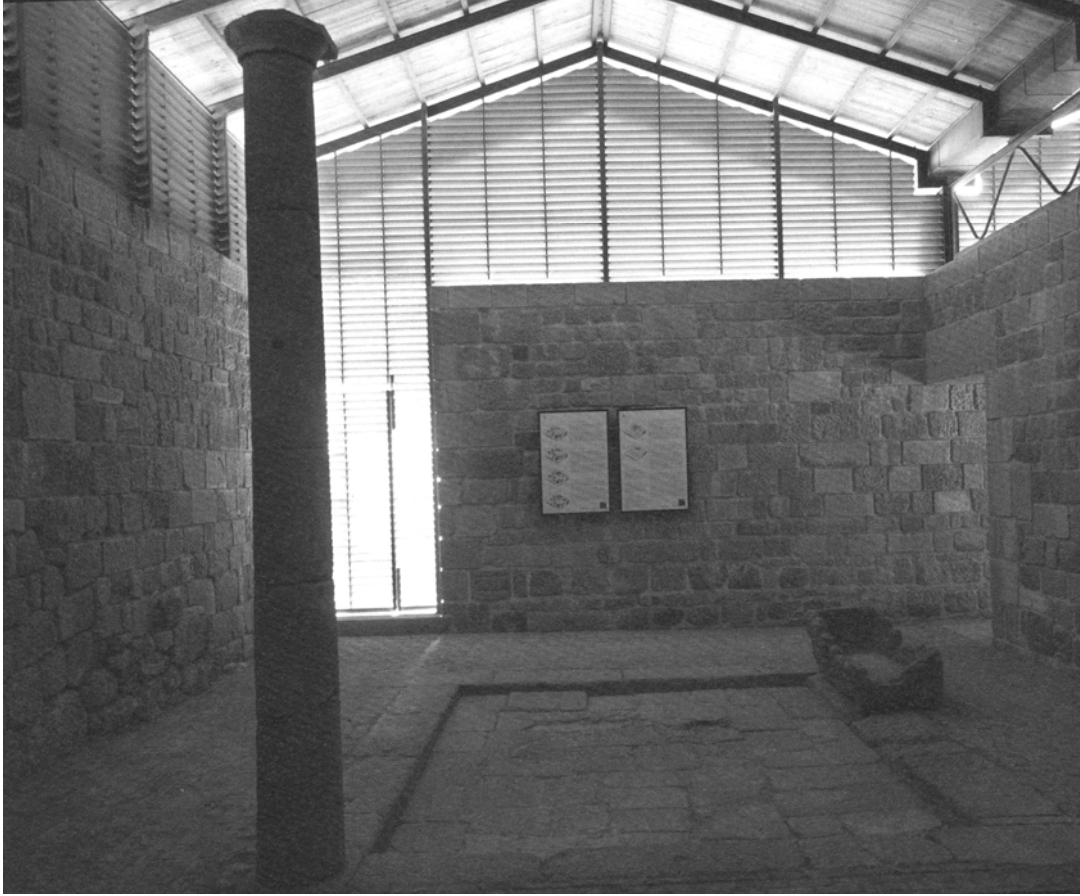
Şekil 3.50 Z Yapısı, *atrium* (giriş salonu), (Bachmann ve Schwarting, 2005, s. 22).

Yapının kuzeydoğusundaki *atrium*, içerisinde bilgi panoları sergilenebilecek bir giriş salonu olarak düzenlenir. Bilgi panolarında mimarlık tarihi açısından değerlendirmelere ve rekonstrüksiyon çizimlerine yer verilir (Şekil 3.50) (Radt, 2005). Bu alan beraberindeki bitişik odalarla antik yapının tarihi ve kazılar için hazırlanmış bir müze özelliğindedir (Bachmann ve Schwarting, 2005).

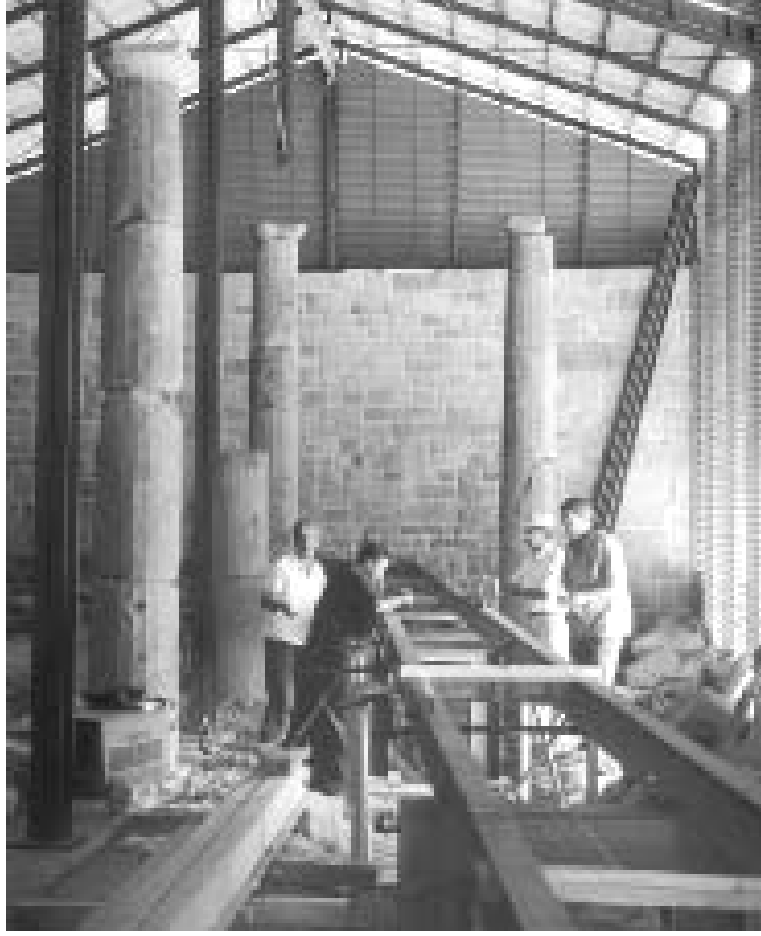
Şekil 3.51 Z yapısında ziyaretçi yollarının yapılması, (Radt, 2005, s. 157).

Alandaki ziyaretçileri yapı içerisinde yönlendirmek, belirlenmiş gezi güzergâhı kapsamında dolaşmalarını sağlamak için ziyaretçi yolları ve platform yapılması gerekli görülür. Kısmen mozaiklerin üzerinden geçen platform ve yollar, çelik taşıyıcılar ile taşınan bir köprü biçiminde tasarlanır (Şekil 3.51, 3.52). Maske Mozaikli Mekân'da da aynı strüktür sistemi kullanılır. Galerilerdeki ve avludaki ahşaptan yapılmış ziyaretçi yolları antik tabandan yüksekte konumlandırılır. Strüktür, ziyaretçilerin duvar resimleri ve süslemelerine temasına izin vermeyen bunun yanı sıra görsel algıyı zayıflatmayan bir bölümde inşa edilir (Radt, 2005).

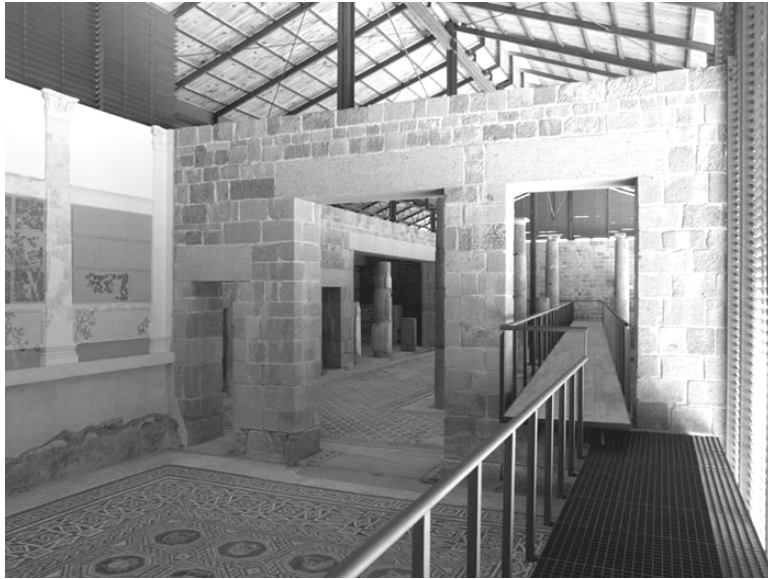
Şekil 3.52 Z Yapısı içi gezi platformları (Pergamon Z Yapısı, 2008).

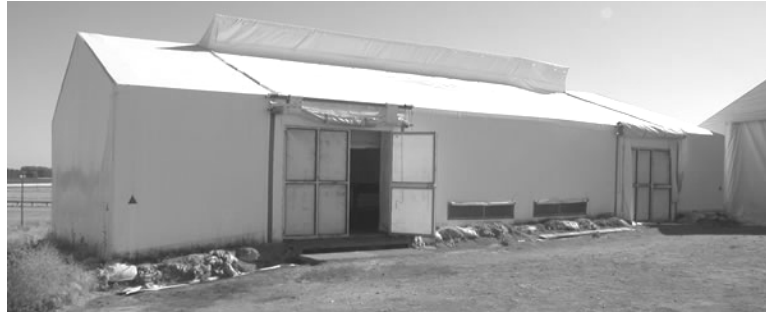
Şekil 3.57 Bina 5 üzeri geçici koruma strüktürü, (Görev bildirgesi, 2008).

Höyük üzerinde acil koruma önlemleri olarak geçici koruma çatıları inşa edilmiştir (Şekil, 3.57, 3.58, 3.59, 3.60, 3.61). Bina 5’te kullanılan geçici koruma çatısı ve gezi platformunun inşası ile kalıntılar, ziyaretçilere açık, sergileme ve bilgilendirme amaçlı bir alana dönüşür (Şekil 3.58) (Çatalhöyük yönetim planı 2004, 2008).

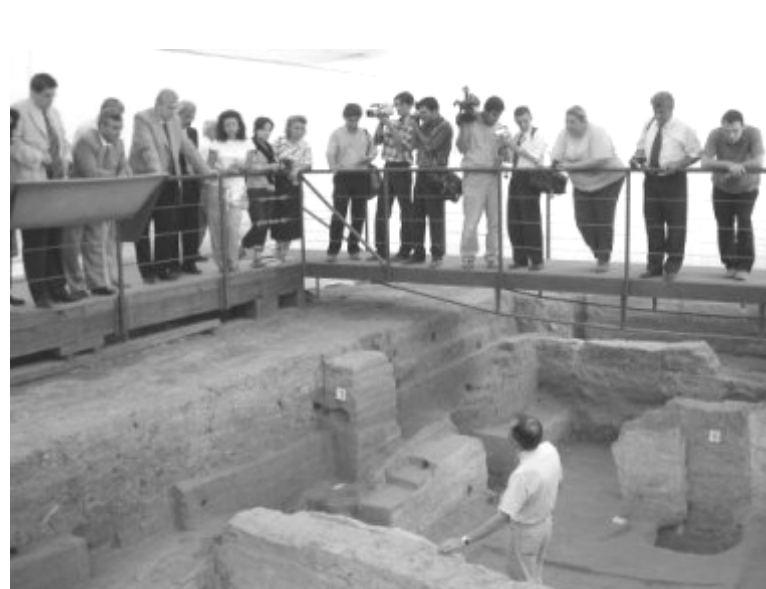
Şekil 3.58 Bina 5 geçici koruma strüktürü içi sergileme alanı, gezi platformu, sol tarafta bilgilendirme panelleri, (Çatalhöyük yönetim planı 2004, 2008, s. 30).

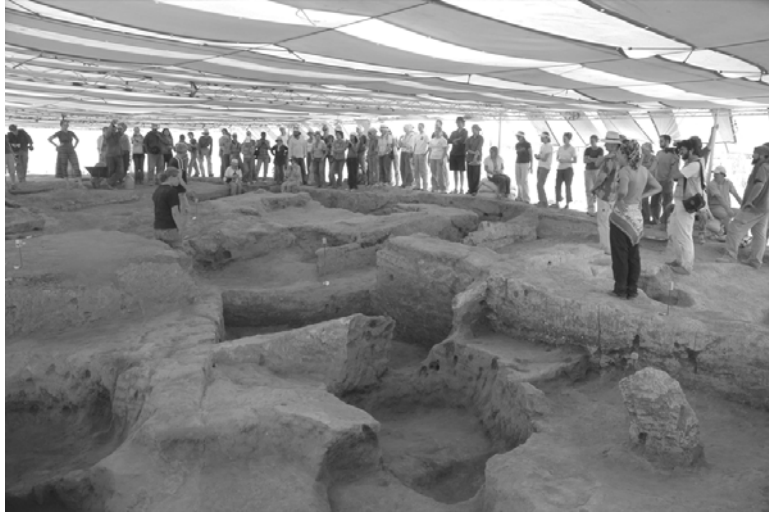
Şekil 3.59 Geçici koruma çatısı, (Çatalhöyük, 2006)

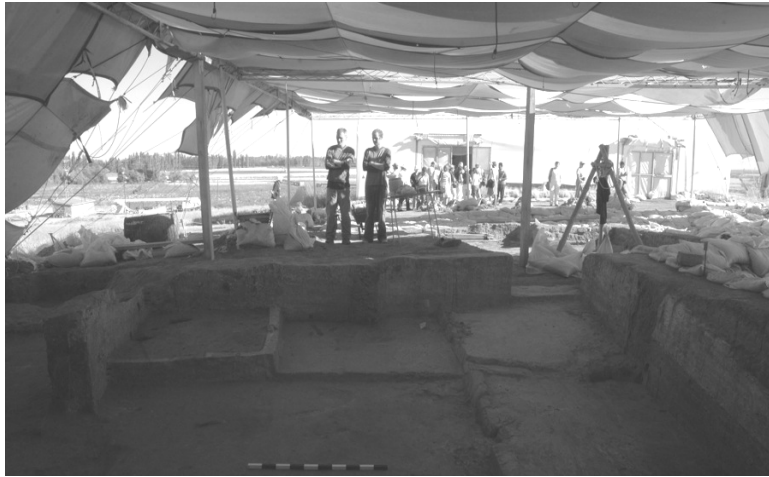
Şekil 3.60 Bina 59 üzeri geçici koruma çatısı (Çatalhöyük *Building 59*, 2006)

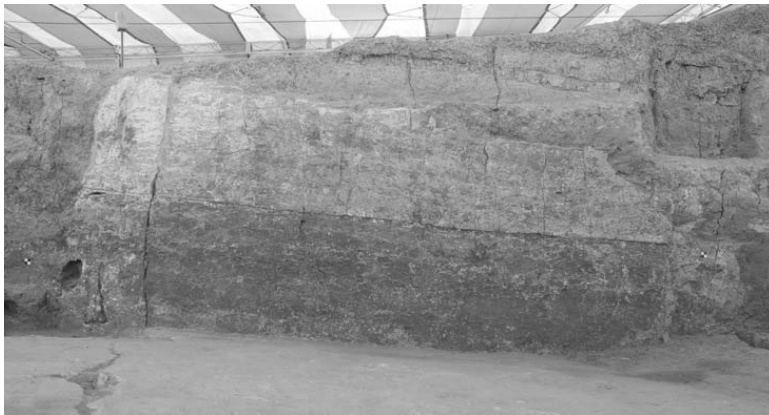
Şekil 3.61 Bina 59, duvarın alt kısmındaki kırmızı şerit, geçici koruma çatısı (Hodder, *Çatalhöyük archive report 2006, 2008*, s. 5).

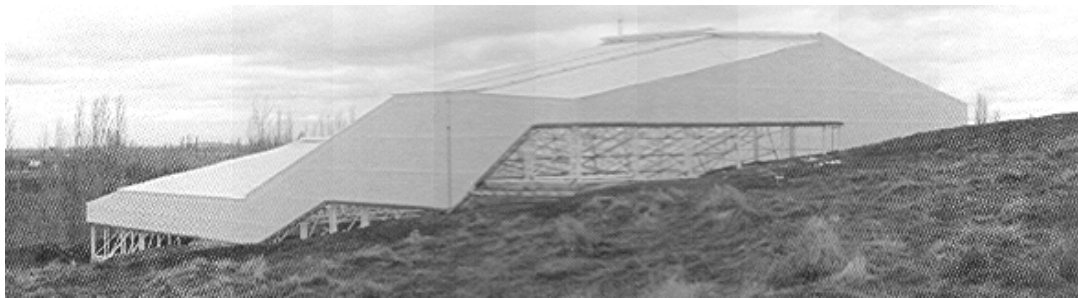
Şekil 3.68 Strüktürün dıştan görünümü, kışlık durum, (Omacan ve ark., 2003, s. 91).

Strüktürün tasarım stratejisi, arkeolojik kalıntıları etkilemeyen, çeşitli yoğunluklarda yük taşıyabilen, rüzgar ve yoğun kar yağışı gibi dış etkilere dayanıklı (Şekil 3.67) aynı zamanda yaz sürecinde devam eden kazılara gerekli atmosfer şartlarını sağlayan bir yapının inşası şeklindedir (Şekil 3.68, 3.69). Koruma çatısının inşasındaki bir diğer amaç da koruduğu arkeolojik hendeklerin sergilenebilmesini (Şekil 3.70) sağlamaktır (Çatalhöyük yönetim planı 2004, 2008).

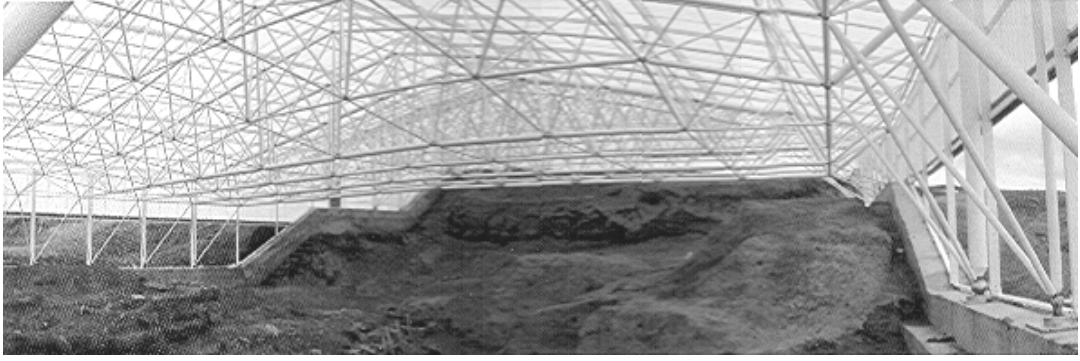
Şekil 3.69 Strüktür içi görünüm, yazlık durum, (Omacan ve ark., 2003, s. 91).

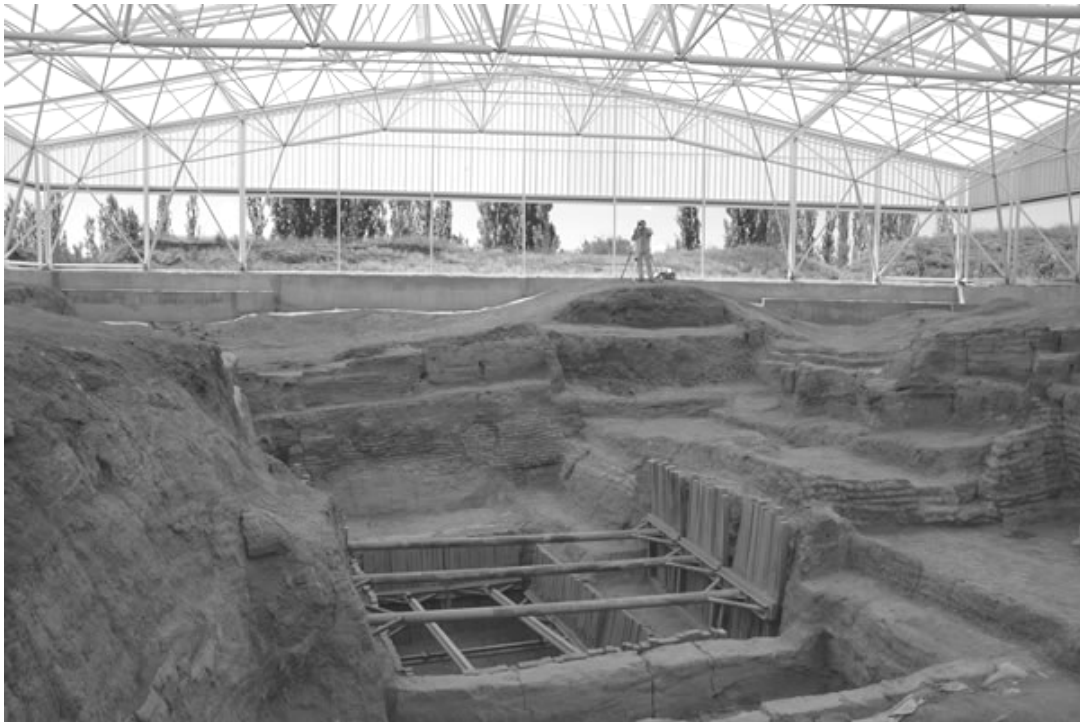
Şekil 3.70 Koruma çatısı, güney bölgesi üzeri (Görev bildirgesi, 2008).

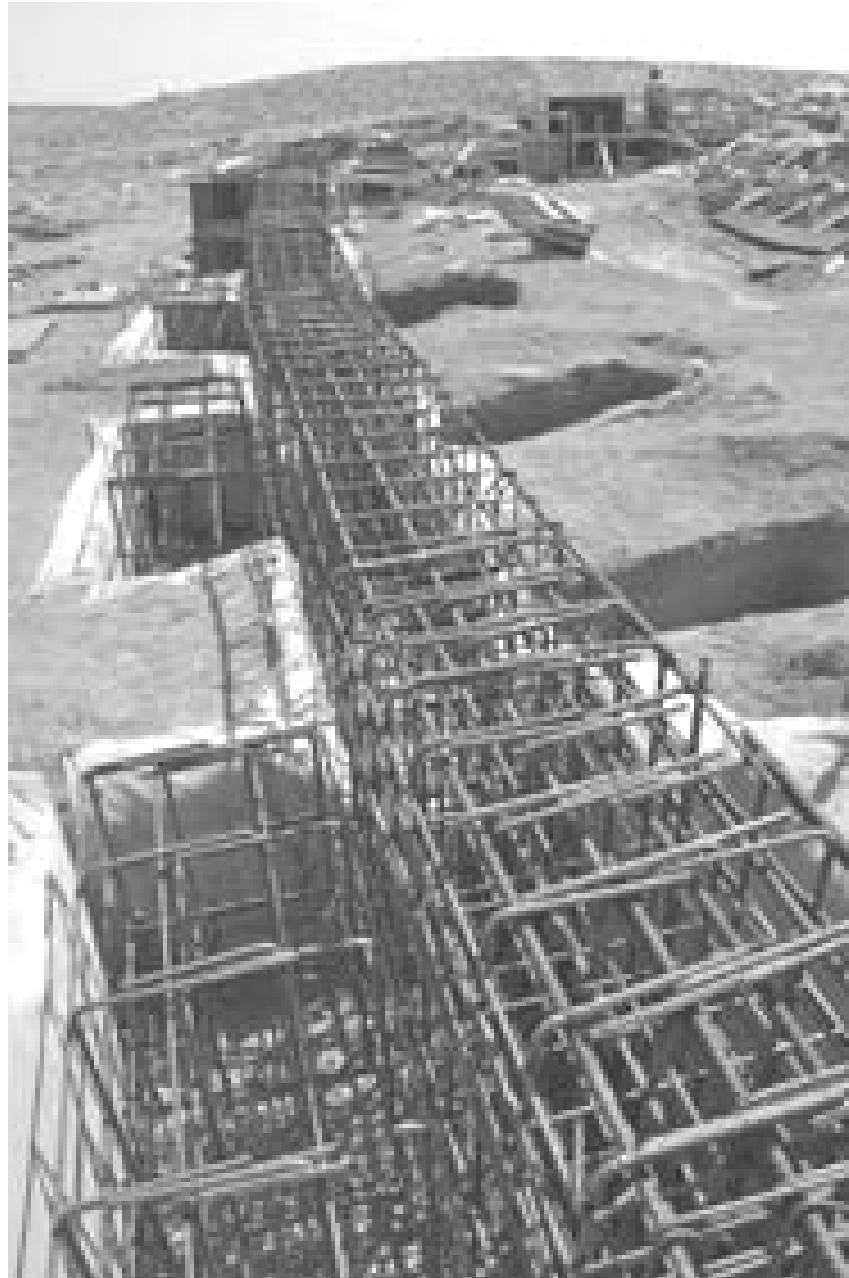
Şekil 3.74 Koruma çatısı strüktürü için hazırlanan temel kazıları ve temel donatısı, (Hodder ve Farid, 2008, s.10).

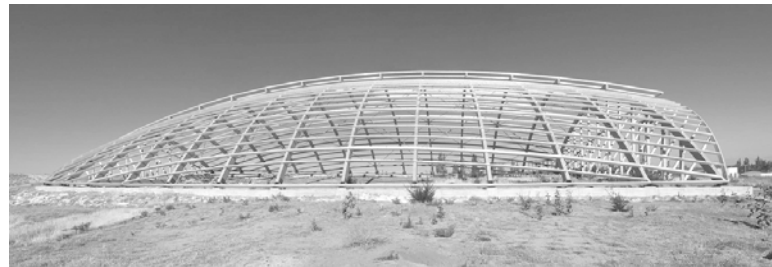
Şekil 3.76 Çatı strüktürü yapım süreci (ahşap lamine konstrüksiyon taşıyıcılar), (Çatalhöyük, *shelter under construction*, 2008).

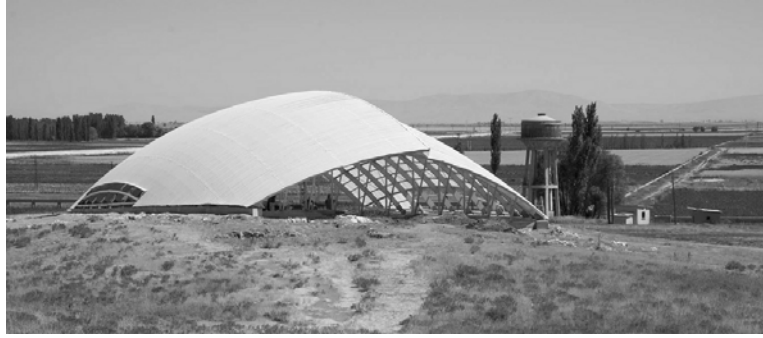
Şekil 3.78 Çatı strüktürü dış görünümü, (Çatalhöyük *looking North to new shelter*, 2008).

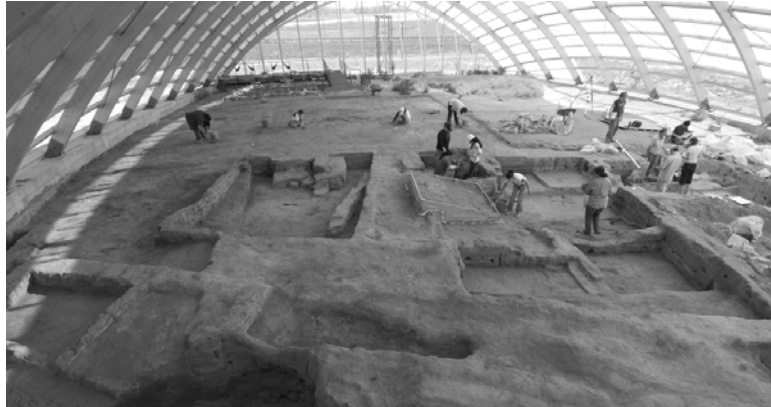
Şekil 3.79 Çatı strüktürü içi görünüm, devam etmekte olan kazı çalışmaları, (Çatalhöyük, *excavating under shelter*, 2008).

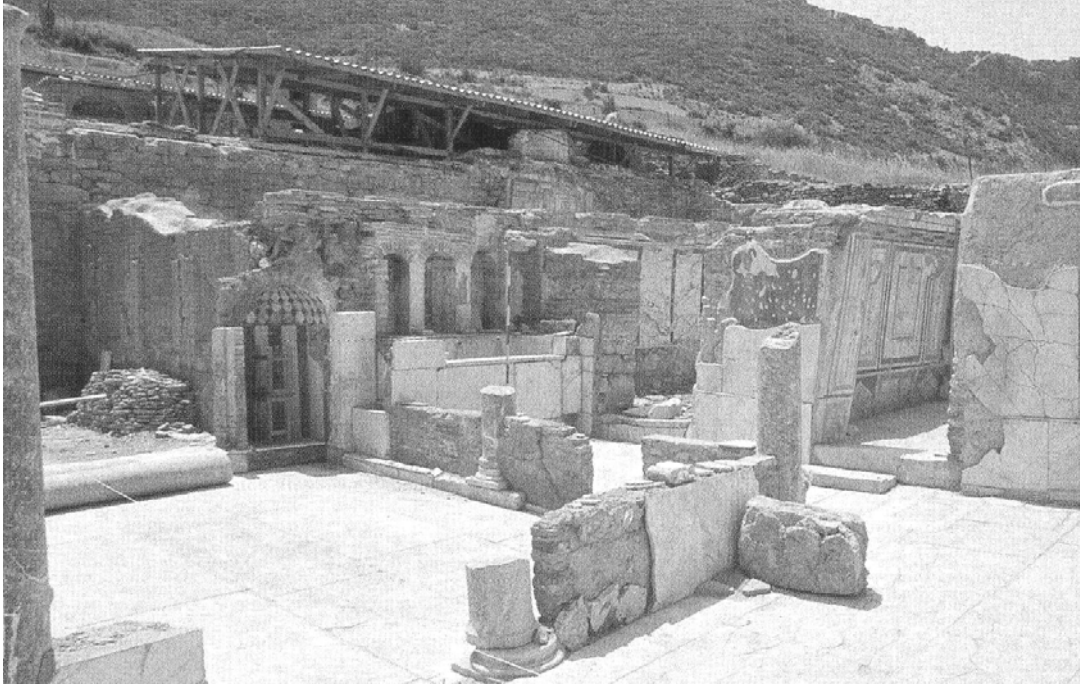
Şekil 3.81 Yamaç Ev 2, Oturma Birimi 5'in peristili ve geçici koruma çatısı (1971), (Krinzinger, 2000, s. 23).

çatıları ile kapatılması kararlaştırılır (Şekil 3.81). Ancak kısmi olarak inşa edilecek çatı strüktürlerinin estetik ve yağmur suyu tahliyesi gibi konularda başarısız olacağı düşünüldüğünden kısmi koruma strüktürleri, geçici çözümler olarak değerlendirilmiştir (Krinzinger, 2000).
