**ARKEOLOJİK ALANLARDA KORUMA  
ÇATILARI VE GEZİ PLATFORMLARININ  
DÜZENLENMESİ: APOLLON KLARIOS  
BİLİCİLİK MERKEZİ ÖRNEĞİ**

**Dokuz Eylül Üniversitesi Fen Bilimleri Enstitüsü  
Yüksek Lisans Tezi  
Mimarlık Bölümü, Restorasyon Anabilim Dalı**

**Oğuzhan UYAR**

**Ekim, 2008  
İZMİR**

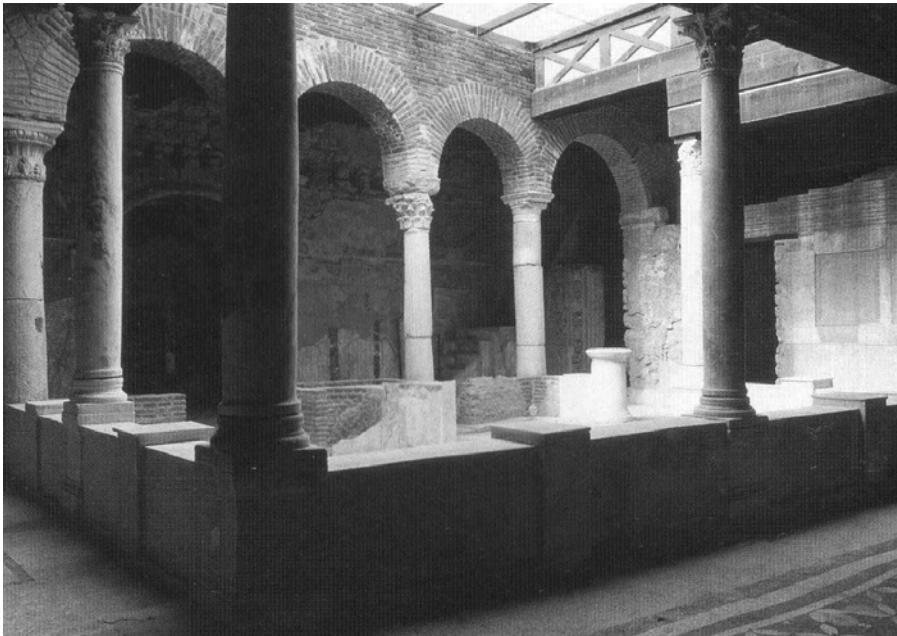
Şekil 3.83 Yamaç Ev 2 eski koruma çatısı, oturma birimi 2'de *peristyl* Avlu SR 22/23 (Krinzinger, 2000, s. 60).

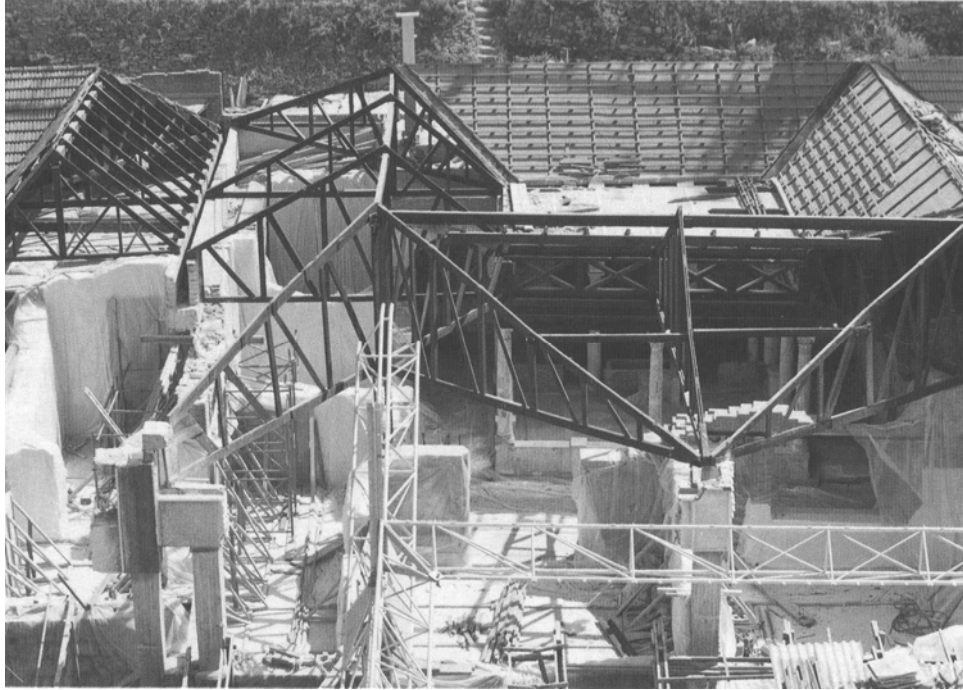
Şekil 3.84 Oturma birimi 1 ve 2’nin mevcut çatısının kaldırılması, (Krinzinger, 2000, s. 64).

Yamaç Ev Komisyonu, Temmuz 1997’de, modern konstrüksiyonun tüm harabe üzerine inşa edilmesine ve oturma birimleri 1 ve 2 üzerindeki beton konstrüksiyonun yıkımına karar verir. Karar doğrultusunda; ahşap çatıların sökümü yapılır, betonarme konstrüksiyon kesilir ve vinçle harabelerin bulunduğu alandan uzaklaştırılır (Şekil 3.84, 3.85). Yıkımı statik açıdan riskli görülen beton *arşitrav*’lara, serbest duran sütunların güvenliği için yeni bir sistem belirlenemediğinden müdahale edilmemiştir (Krinzinger, 2000).

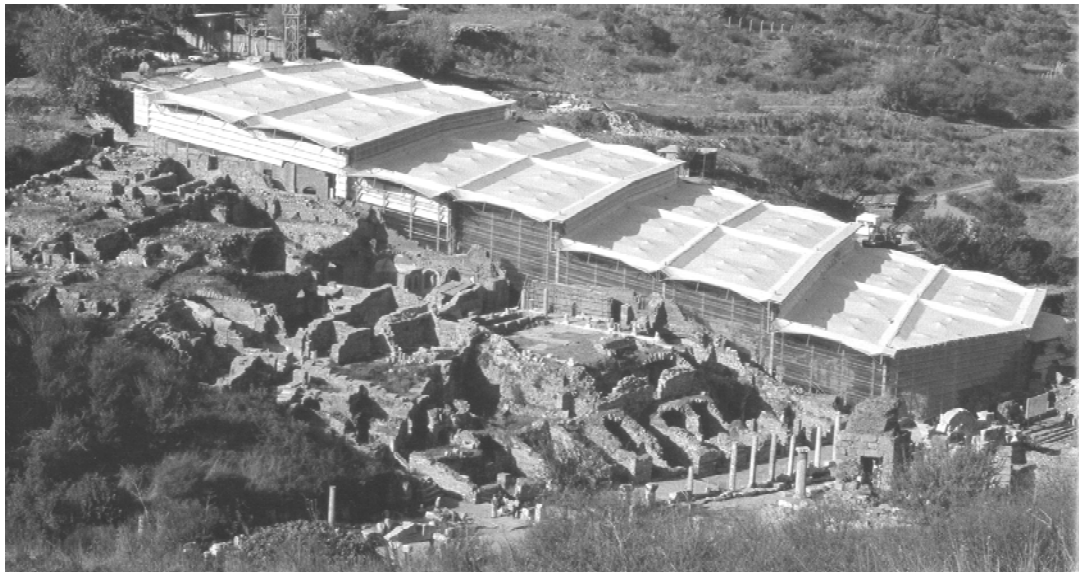
Şekil 3.86 Efes Yamaç Ev 2 Koruma strüktürü, (Achleitner, 2000, s. 48).

Koruma binasının dış biçimi, arazi eğimine ve yedi terasa yayılmış olan harabelerin arazideki kademelenmesine uyumlu olarak tasarlanır (Şekil 3.86). Strüktürün yüksekliği, kalıntılarla ve komşu yapılarla rekabet etmemesi için 6-8m olarak belirlenir (Hauselmayer, 2000). Hauselmayer (2000), “Ortalama 10 derecelik çatı meyilinin seçimi ve bundan meydana gelen kuzey üçgen alanlarının bitimi olan ‘ana saçak kenarı’ takriben Kuretler Caddesi’nin meyilli cadde gidişatına uyar ve böylelikle tasarımın önemli bir amacını yerine getirmiş olur” ifadesi ile koruma strüktürünün Kuretler Caddesi’ne bakan cephesinin özel olarak tasarlandığını vurgulamaktadır (s. 104).

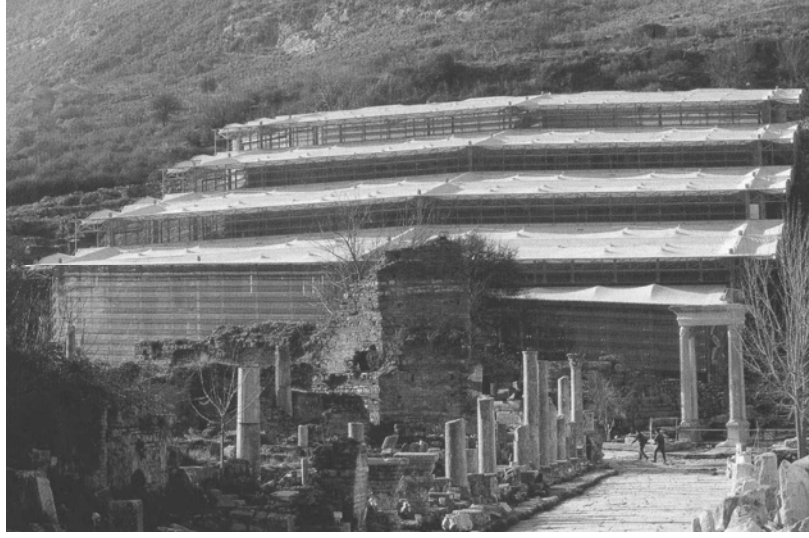
Şekil 3.87 Mermer Cadde'den Yamaç Ev 2 üzerindeki koruma binasına bakış, kuzey cephesi, (Achleitner, 2000, s. 45).

Koruma binasının kuzey tarafı, kente cephe olarak ortaya çıkar, güney tarafı ise ışık geçiren, yapının bittiğini belirleyen lamellerle kat kat yamaca oturur (Şekil 3.87, 3.88). Tasarım ve kullanılan malzeme ile kuzeyde şehirle güneyde ise arazi ile yapının bütünlüğü pekiştirilir. Şehircilik ve topografik açıdan çok özel olan kuzey görünüş, yeni binanın transparan lamel cephesi ile vurgulanır (Şekil 3.87). Cephe, yamaç evin önündeki kalıntıların kısmi olarak ayağa kaldırılmasına olanak tanıyacak şekilde tasarlanır (Achleitner, 2000).

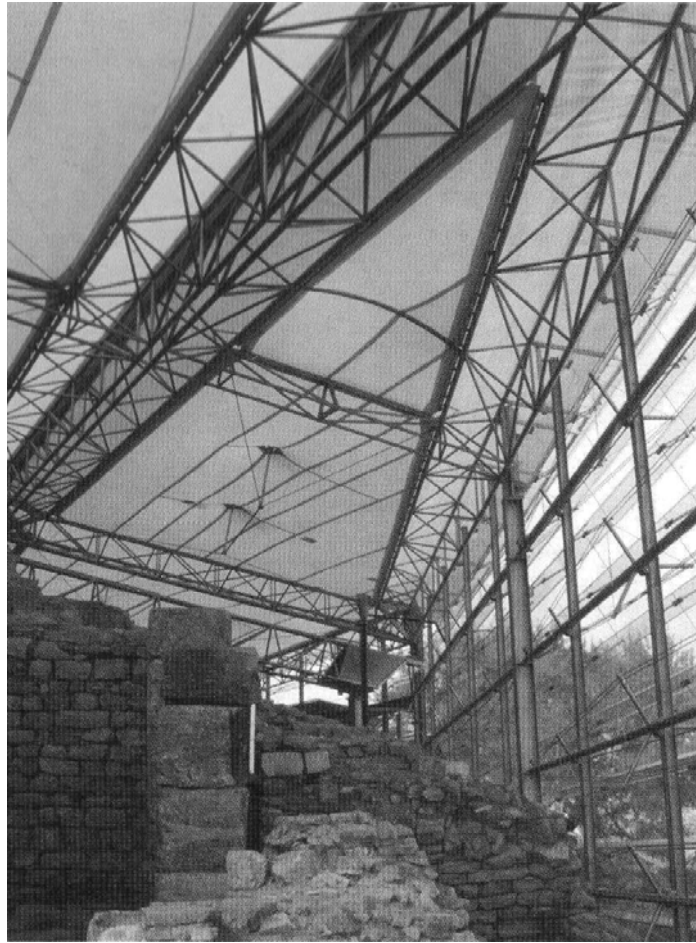
Şekil 3.89 Mermer kesme atölyesi, çatı strüktüründeki farklılık, (Hauselmayer, 2000, s.108).

Çatı strüktürü, antik dönem mermer işletmesi için öngörülen teknoloji Müzesi'nin üst kısmında konstrüksiyona bilinçli bir tezat olarak alçak bir yükseklikte inşa edilmiştir (Şekil 3.89), (Ziesel, 2000). Mermer kesme atölyesi, ziyaretçilerin bu bölüme dışarıdan girebileceği bir mekan olarak düzenlenmiştir. Ziyaretçi girişleri, yamaç evin her bölümünün kendi başına iyi anlaşılabilmesi için şartname verilerine göre yeniden düzenlenmiştir (Hauselmayer, 2000).

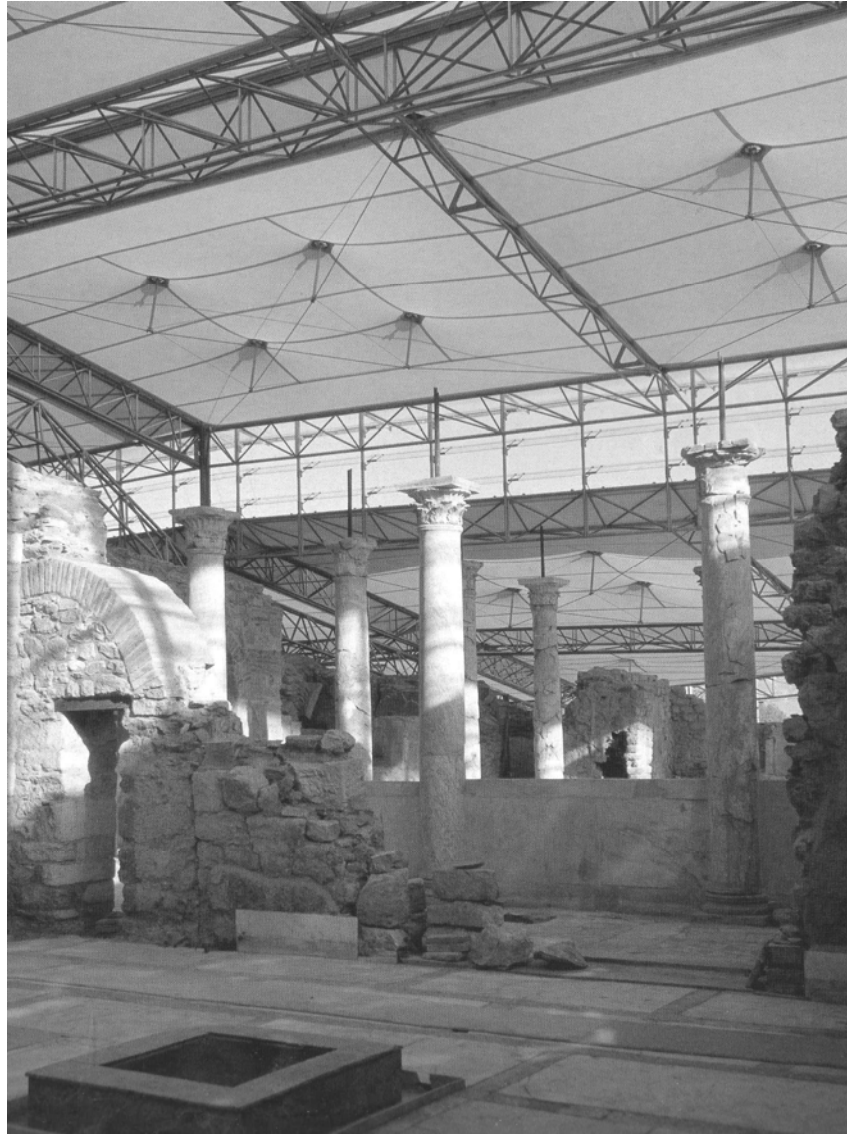
Şekil 3.95 Yamaç Ev 2, Oturma birimi 6-Mermer Salon, *Peristyl* Avlu (Hauselmayer, 2000, s. 111).

Achleitner'in (2000) şartnamede belirtilmiş strüktür içi aydınlatma koşullarını, "... dahili ışık yönteminin bir antik atmosfer meydana getirmesi gerekir." şeklinde ifade etmiştir (s. 56). Gerçekleştirilen strüktür bu duruma aykırı düşen, oturma birimlerinin geçmişteki ışık avluları, *peristyl*'ler, ve diğer tüm mekanları için aynı oranda aydınlatılmış bir ortam oluşturmaktadır (Şekil 3.95, 3.96) (Achleitner, 2000).

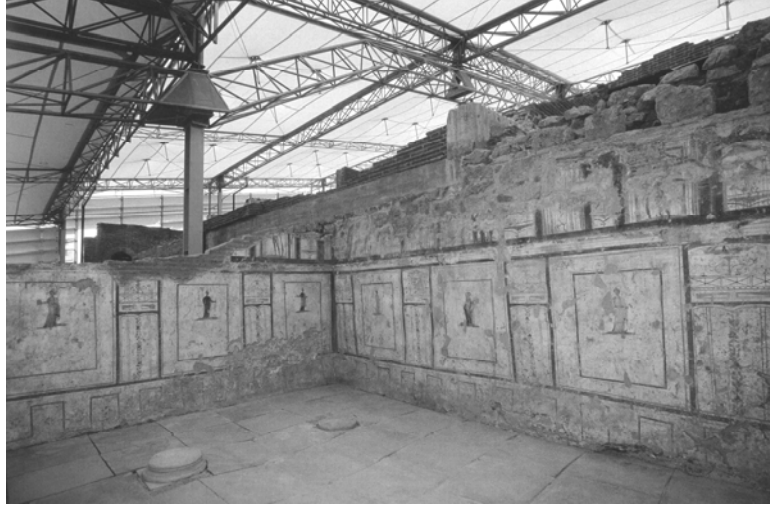
Şekil 3.96 Yamaç Ev 2, Oturma birimi 3, Oda 12 (Müzlü Oda),  
(Krizinger, 2000, s. 28).

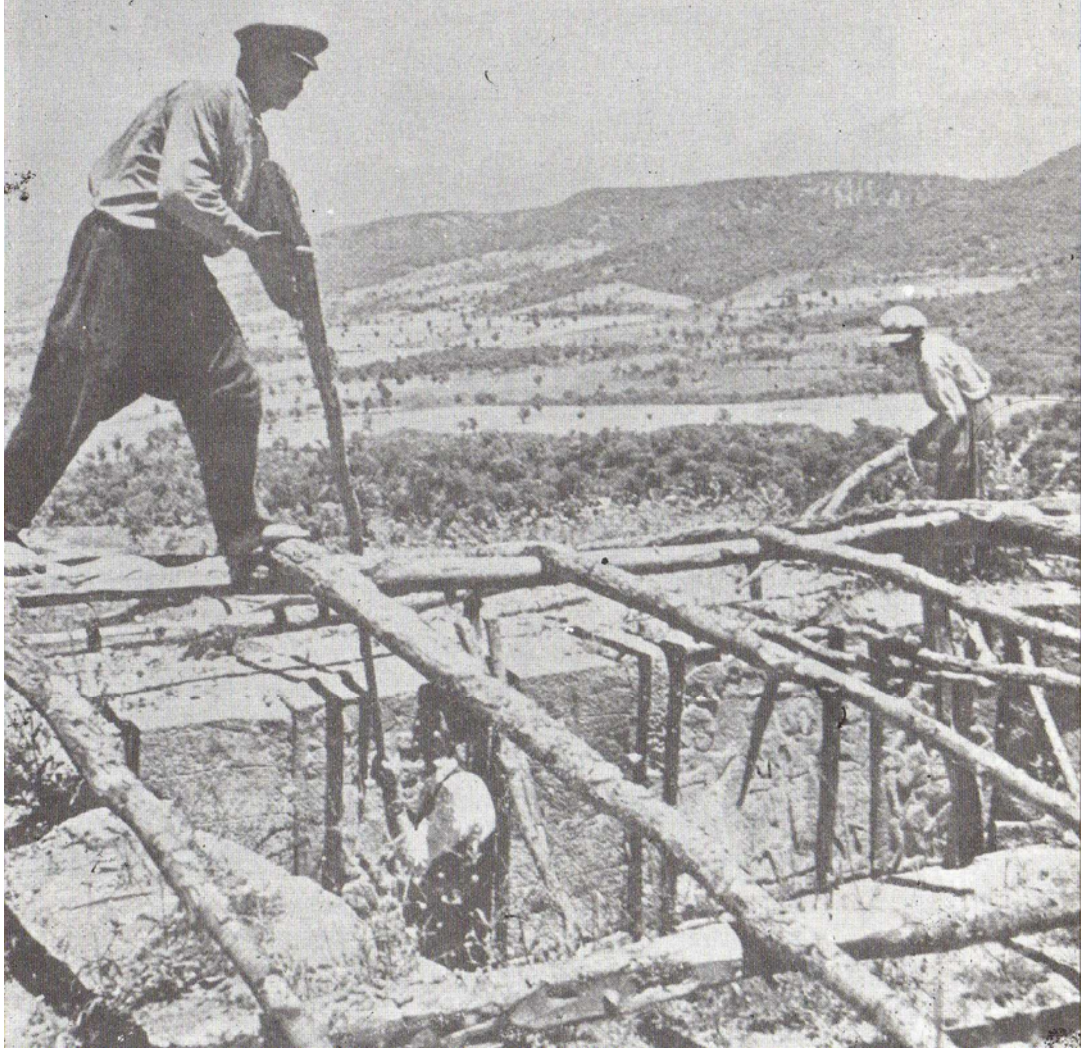
Şekil 3.97 Karatepe kazı alanı, kabartmaların üzerlerinin geçici koruyucu örtüsü ile kapatılması, (Erendor, E., çev., 1994).

Bilim açısından olağanüstü önemdeki bu anıtların taşınması ve daha uygun bir yerde korunması olanağı şimdiye kadar bulunamadığı için, her yıl üstlerini böyle örtüp havanın yıpratıcı etkisini azaltmak yoluna gidilmektedir (Şekil 3.97) (Erendor, E., çev., 1994).

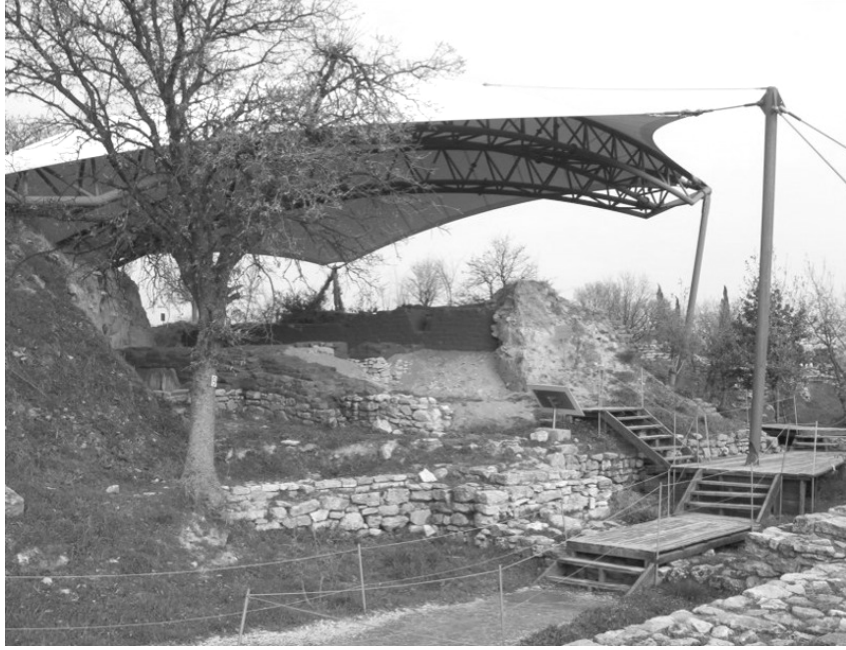
Şekil 3.102 Troya II/III, G-6 açmasındaki megaron kerpiç kalıntıları koruyan modern çatı strüktürü, ve gezi platformu, (Dinçer, bt).

Çatı strüktürü höyüğün kazı öncesi yükseltisine atıfta bulunarak inşa edilmiştir. Strüktür üzeri, membran malzeme ile kaplanmıştır. Çatı strüktürü koruma işlevinin yanısıra, beraberinde inşa edilen gezi platformu ve içerisinde düzenlenen bilgi panoları ile *megaron* yapısını ziyaretçilerin kullanımına açmıştır. Çatı strüktürü, kapladığı alan, inşasında kullanılan malzemeler ve mimari biçimlenişi ile farklı bir uygulama modeli oluşturmaktadır.

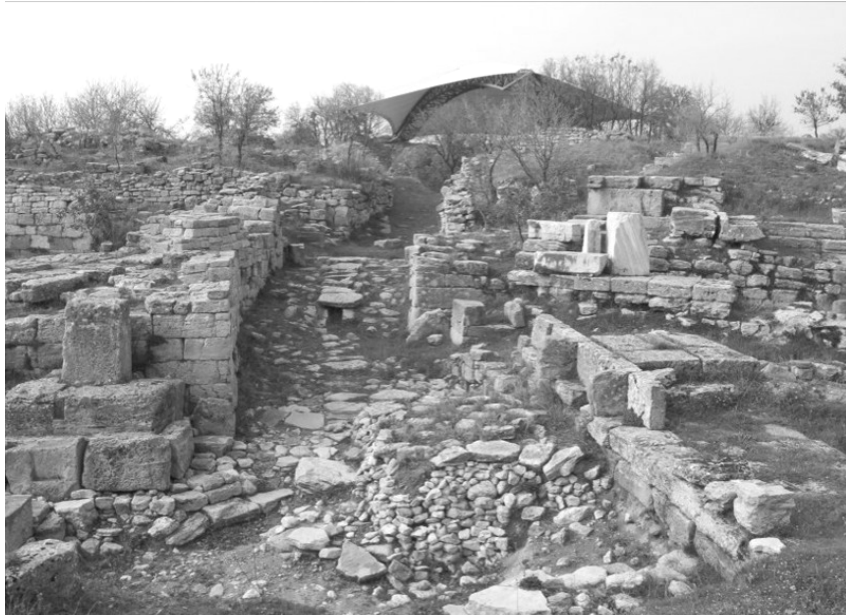
Şekil 3.103 Troya II/III, G-6 açmasındaki megaron, kerpiç kalıntıları koruyan modern çatı strüktürü, höyüğün kazı süreci öncesindeki yüksekliğini belirtmektedir, (Dinçer, bt).

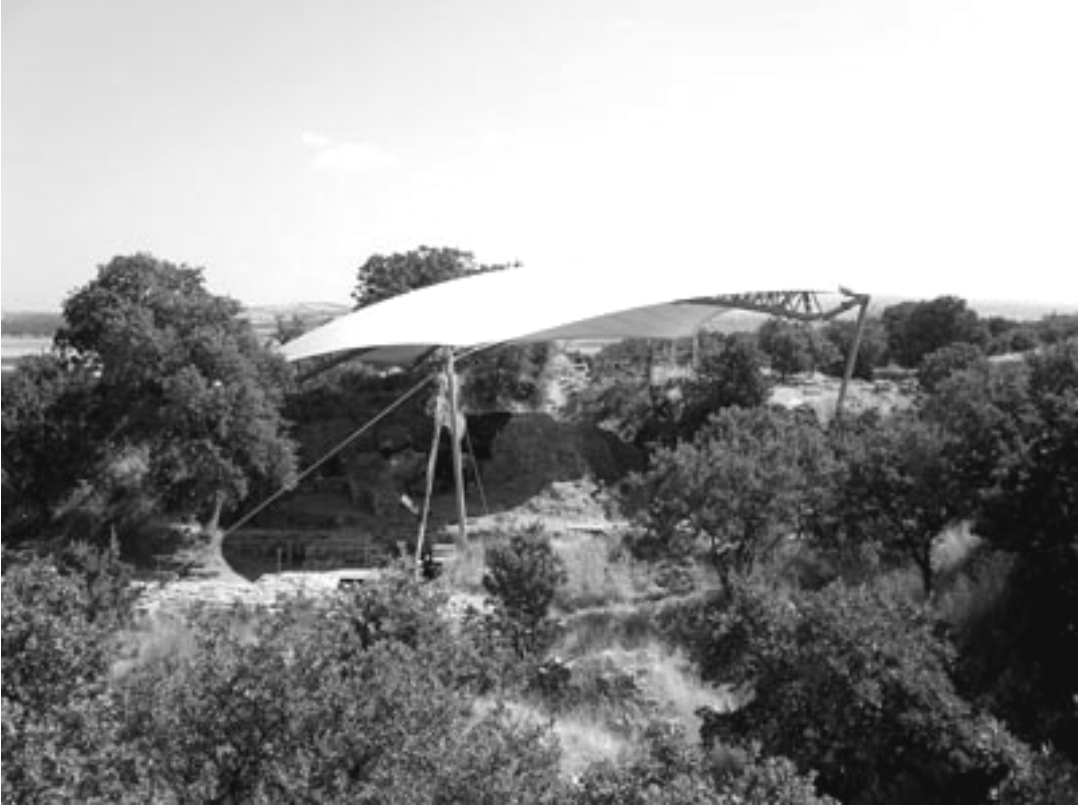
Şekil 3.104 Troya II/III, G-6 *megaronu*, koruma çatısı, (Troia, 2005).

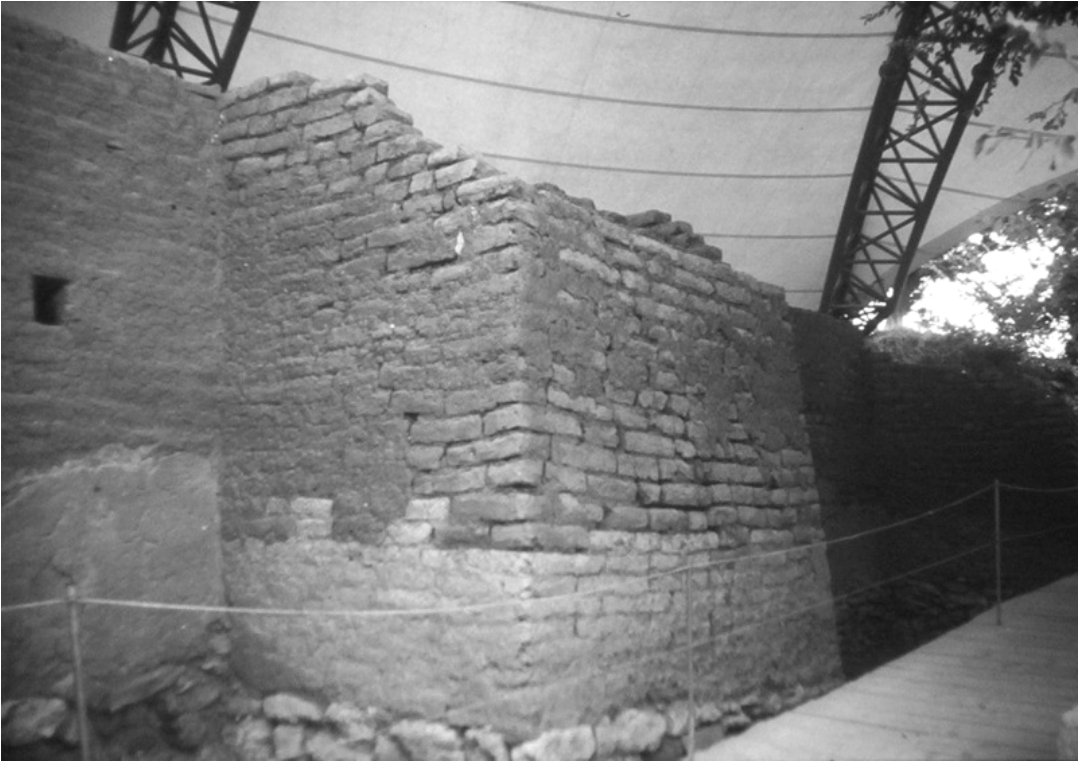
Şekil 3.105 Troya II/III, G-6 *megaronu*, koruma çatısı, iç görünüm, restorasyonu tamamlanmış kerpiç duvarlar, (Dinçer, bt).

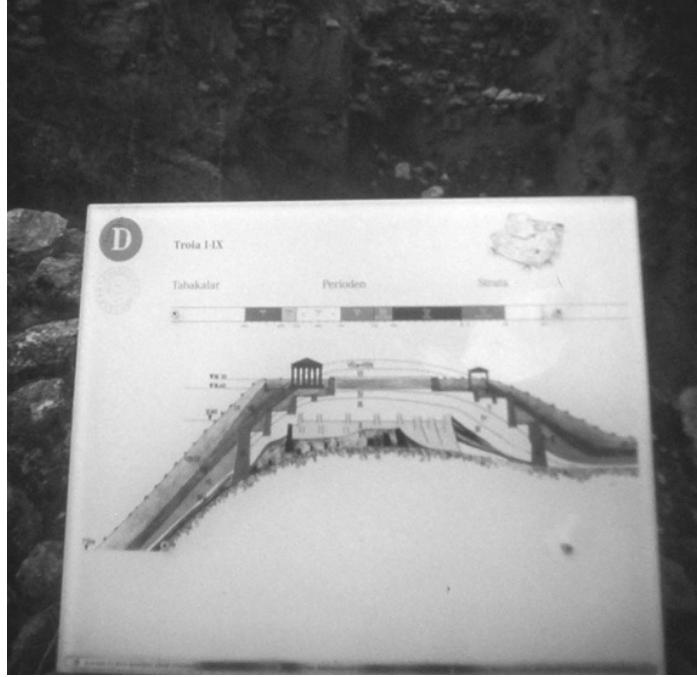
Şekil 3.106 Tabakalanma önünde, Troia'nın şematik kesiti, (Dinçer, bt).

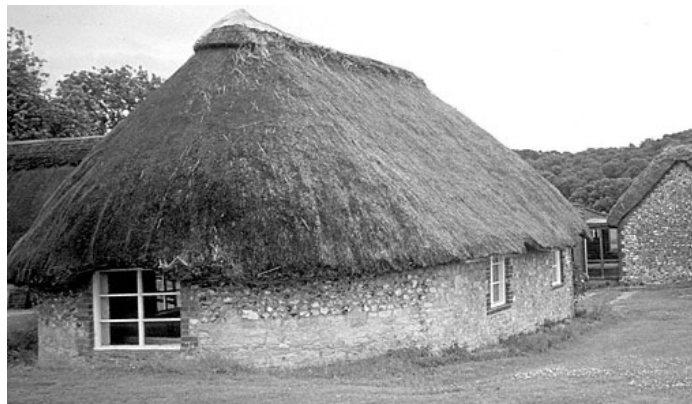
Şekil 3.108 Bignor Roma Villası, koruma çatısı, (Stewart, Neguer ve Demas, 2006).

Arkeolojik sit alanında 1812-1818 yılları arasında 7 mozaik döşeme ve yirminci yüzyılda 2 mozaik döşeme gün ışığına çıkarılmıştır. Üzerleri, çatı strüktürleri (4 adet) ile kapatılarak koruma altına alınmıştır (Şekil 3.108, 3.109). Erken dönem çatılar, taş veya tuğla üzerine *shingle* veya saz kaplanarak inşa edilmişlerdir (Şekil 3.108) (Stewart, Neguer ve Demas, 2006).

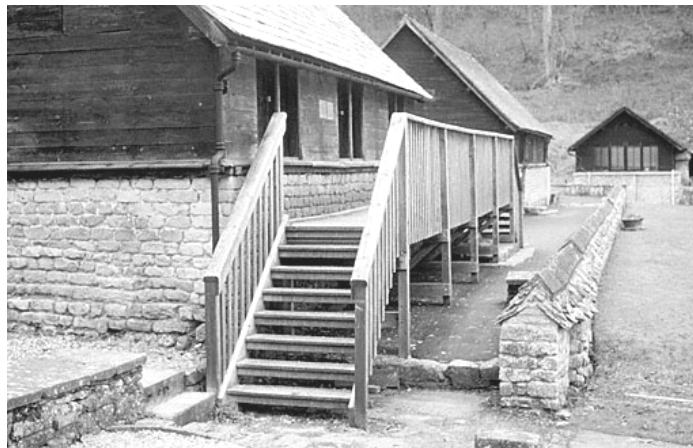
Şekil 3.110 Chedworth, batıda yer alan hamam odaları, (Stewart, Neguer ve Demas, 2006).

1867 yılı ve sonrasında Chedworth'te gün ışığına çıkarılan 5 mozaik döşemenin üzerleri çatı strüktürleri ile örtülmüştür. Eski koruma çatıları, yığma duvarların üzerine inşa edilen ahşap konstrüksiyon duvarlar ve çatı üzeri *shingle* kaplama malzemelerinden oluşmaktadır (Şekil 3.110, 3.111). Çatı kaplaması, kış aylarında strüktür içi alanın ısınmasına neden olmaktadır. Yeni çatı strüktürleri gereksinimi doğrultusunda, eski çatı strüktürlerinin koruma etkinliği, mozaikler ve arkeolojik kalıntılardaki korunma durumu 8 yıl boyunca gözlemlenmiştir (Stewart, Neguer ve Demas, 2006).

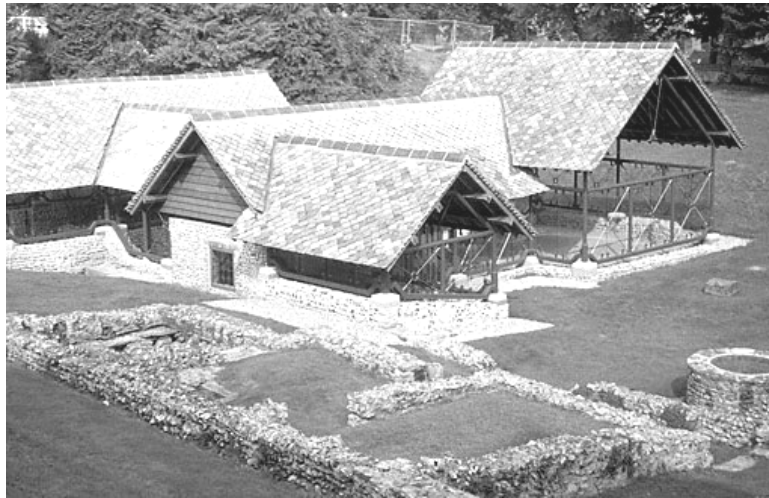
Şekil 3.112 Dorchester Roma şehir evi, koruma çatısı, (Stewart, Neguer ve Demas, 2006).

Dorchester Roma şehir evi 1937 yılında gün ışığına çıkarılır. Yapı, süreç içerisinde tekrar toprak altında kalır. 1990 yılında yapı, tekrar gün ışığına çıkarılır ve çatı strüktürü ile koruma altına alınır. Yukarda açık kalkan duvar ve aşağıda cam panellere sahip çelik çerçeve strüktür iyi bir havalandırma sağlar (Şekil 3.112, 3.113). Su kanalı eksikliği ve alanın su drenajında zorlu elverişsiz olması, kalıntılar üzerinde yoğun mikrobiyolojik oluşumlara ve değişken strüktür içi iklime neden olur (Stewart, Neguer ve Demas, 2006).

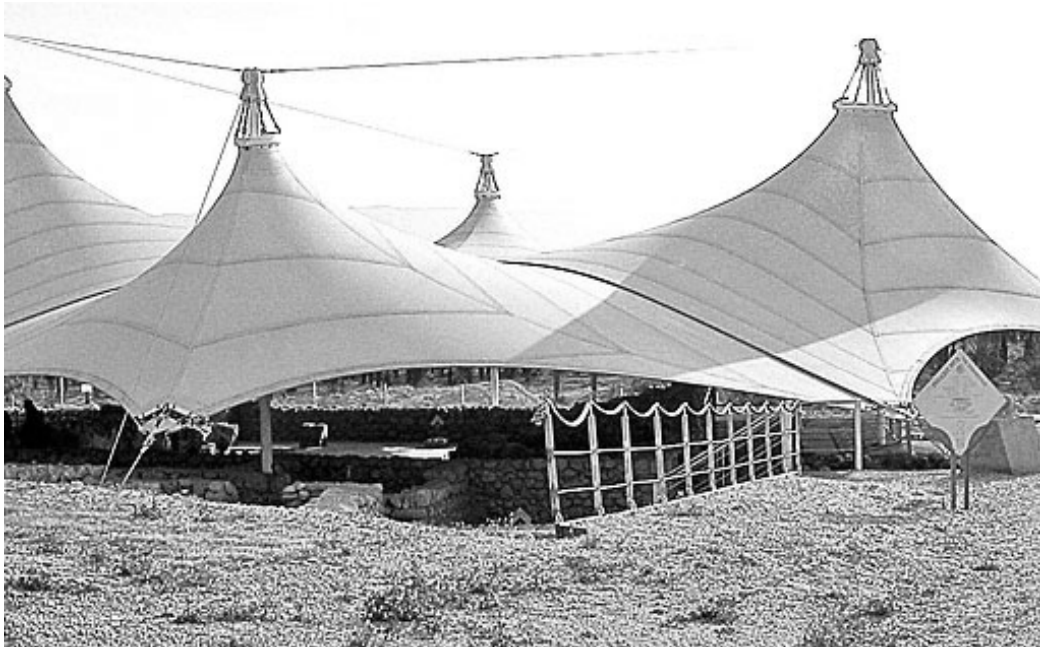
Şekil 3.114 Ein Gedi Sinagogu, mozaikler üzerine inşa edile asma-germe çatı strüktürü, (Stewart, Neguer ve Demas, 2006).

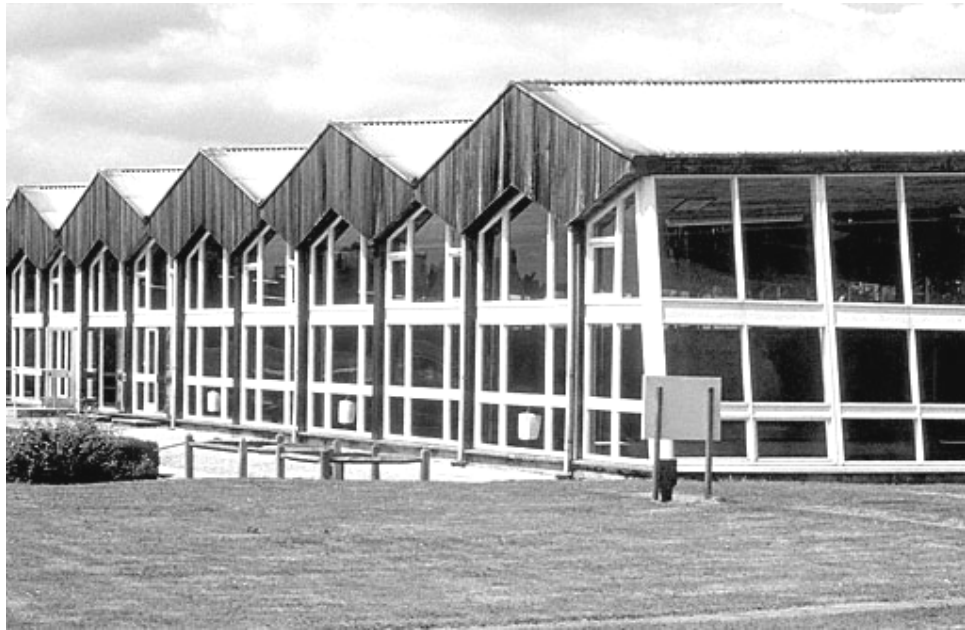
Şekil 3.116 Fishbourne Roma Sarayı koruma çatısı, (Stewart, Neguer ve Demas, 2006).

1960 yılında keşfedilen Fishbourne Roma Sarayı'nın, *in-situ* durumdaki mozaik döşemelerin 30 tanesi, 1968 yılında inşa edilen çatı strüktürü ile koruma altına alınmıştır (Şekil 3.116, 3.117) (Stewart, Neguer ve Demas, 2006).

Yapının cam kaplı güney cephesinden gelen güneş ışığı ve yüksek su seviyesi ile yoğun çözülebilir tuzlar, bozulmaların artışı hızlandırır. Çözüm olarak, iç çevrenin korunabilmesi için süreç içerisinde çatı strüktürüne önemli eklemeler yapılır (Stewart, Neguer ve Demas, 2006).

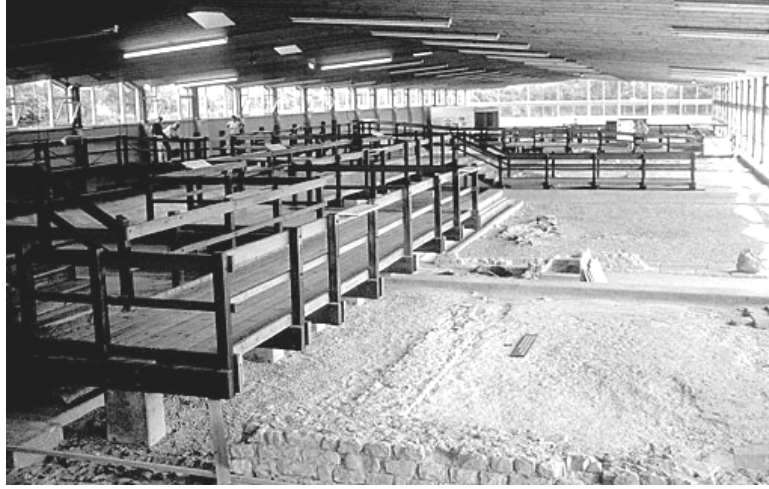
Şekil 3.117 Fishbourne Roma Sarayı, koruma çatısı içi, gezi platformları, (Stewart, Neguer ve Demas, 2006).

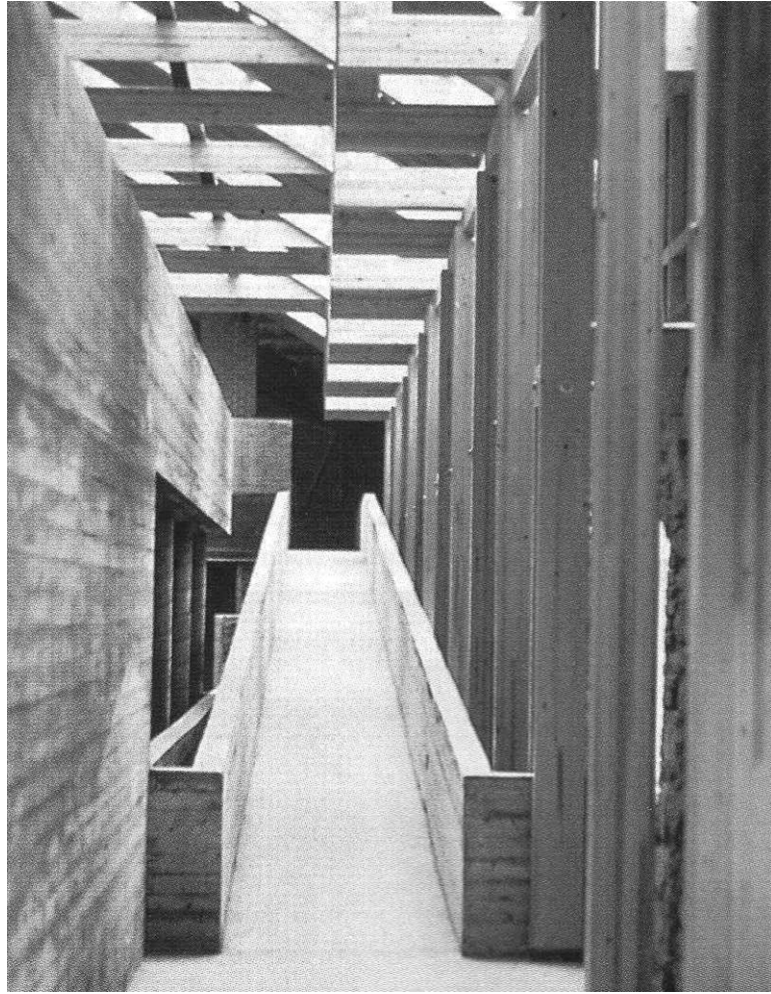
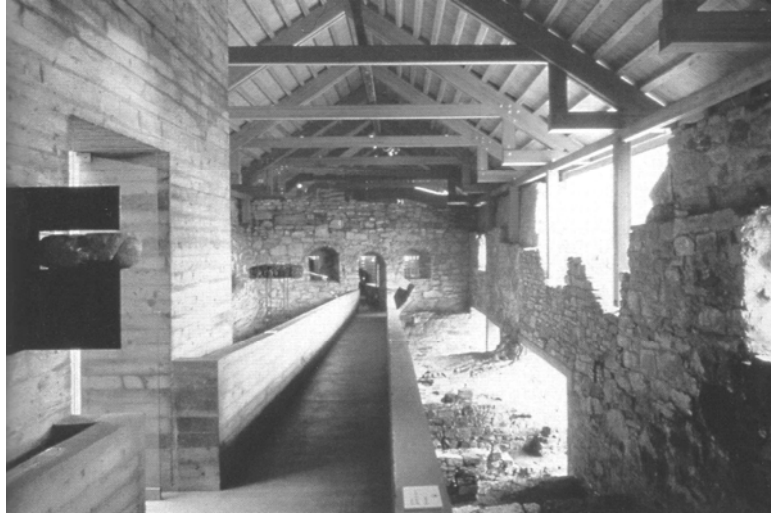
Şekil 3.121 Hedmarkmuseum, koruma çatısı içi, ahşap oturma çatı, yürüyüş yolları, (Fehn, 2005, s. 121).

Şekil 3.122 Hedmarkmuseum, koruma çatısı içi, ahşap oturtma çatı, yürüyüş yolları, (Fehn, 2005, s. 121).

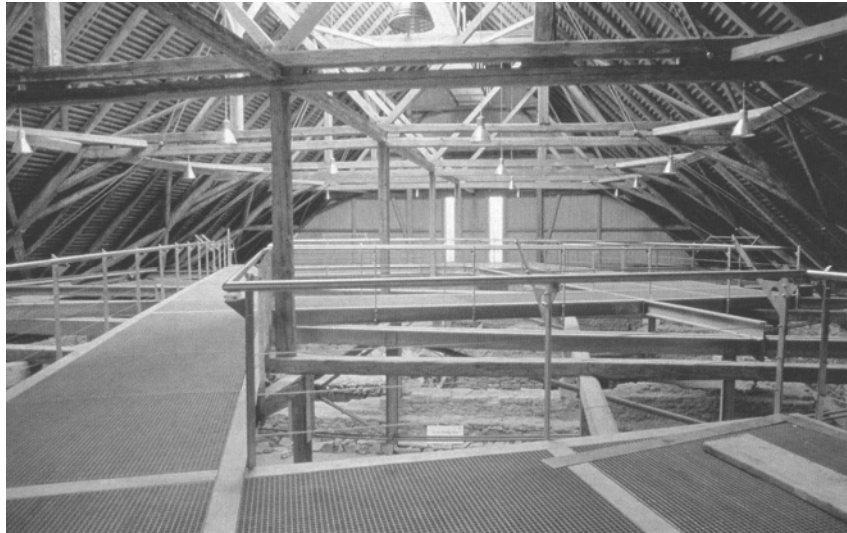
Şekil 3.123 Hüfingen (Almanya), Roma Kale Hamamı üzerindeki koruma binası, iç görünümü, (Schirmer, 2000, s.36).

1821 yılında Karaorman'ın güneyinde Hüfingen'de yer alan Roma kalesinin hamamı, bölgedeki çiftlik evlerinininkine benzer yapıya temas etmeyen dik bir çatı (25x35m ölçüsünde) örtüsü ile koruma altına alınmıştır (Şekil 3.124). Strüktür içi alan gezi platformları ile ziyaretçi kullanımına açılmıştır (Şekil 3.123, 3.125) (Schirmer, 2000).

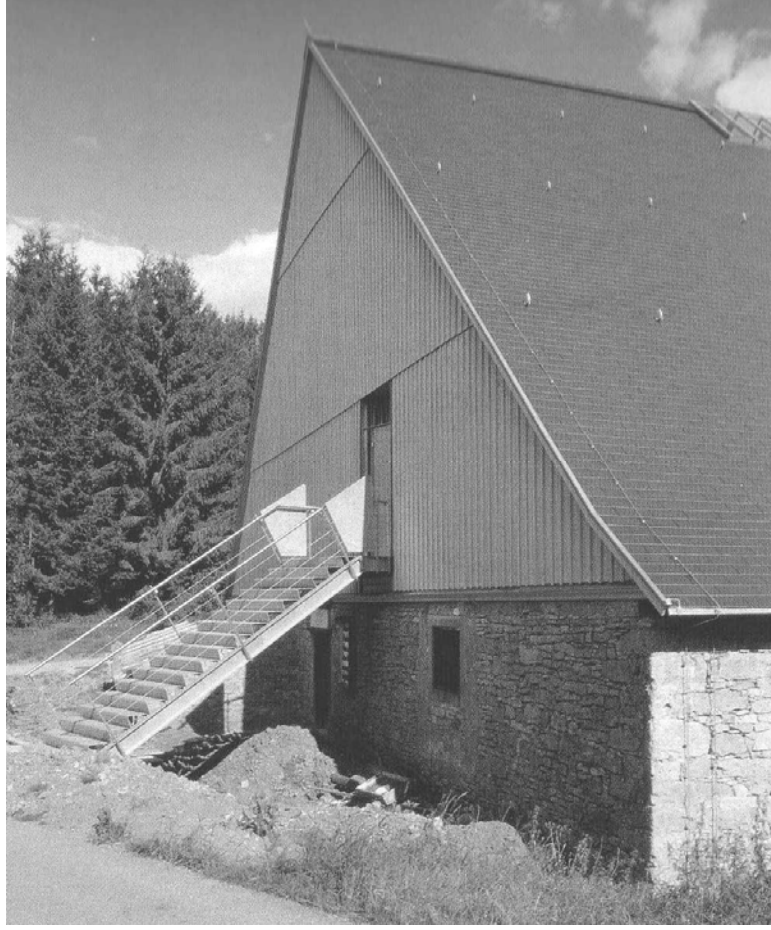
Şekil 3.124 Hüfingen (Almanya), Roma Kale Hamamı üzerindeki koruma binası, dıştan görünüm, (Schirmer, 2000, s.36).

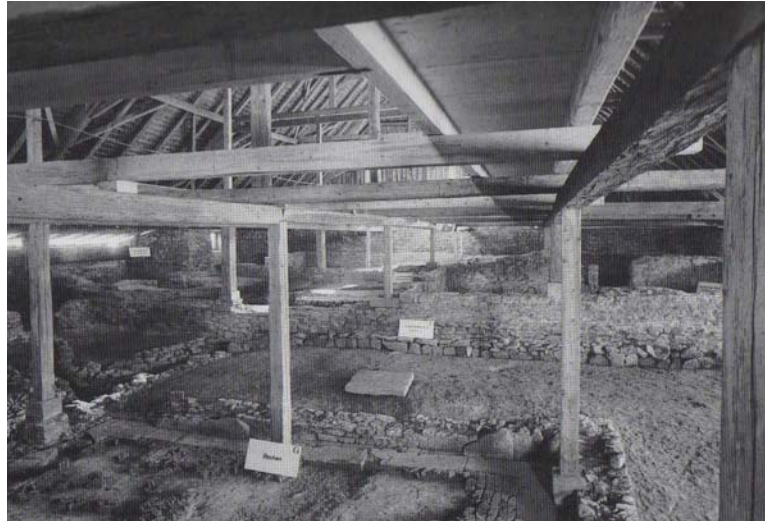
Şekil 3.125 Hüfingen (Almanya), Roma Kale Hamamı üzerindeki koruma binası, gezi platformları ve sergilenen kalıntılar, (Schirmer, 2000, s.36).

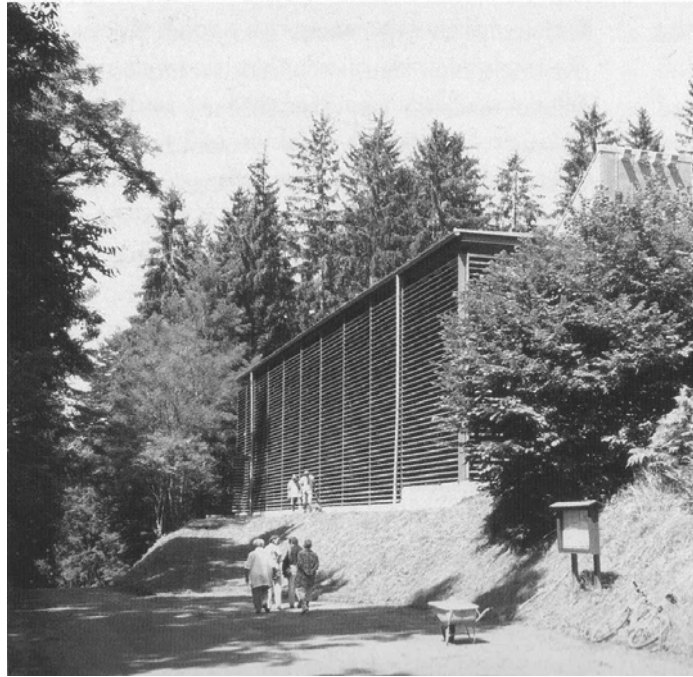
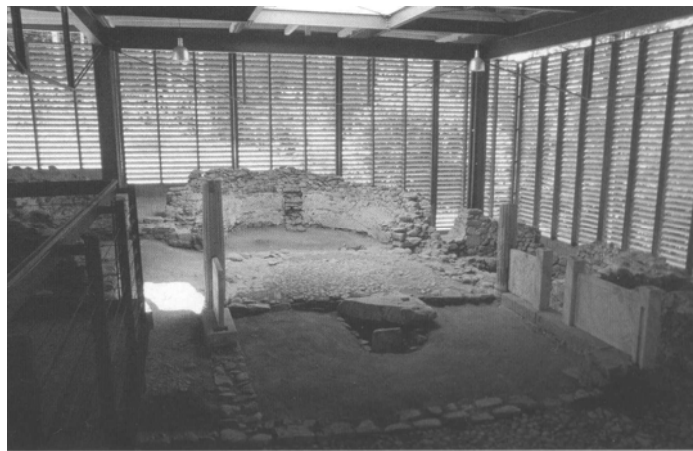
Şekil 3.126 Hıristiyanlığın ilk zamanlarına ait Piskopos Kilisesi üzerine inşa edilen koruyucu strüktür, (Schirmer, 2000, s.36).

Şekil 3.127 Hıristiyanlığın ilk zamanlarına ait Piskopos Kilisesi üzerine inşa edilen koruyucu strüktür, (Schirmer, 2000, s.36).

Teurnia'da (Avusturya) yer alan yapı, Hıristiyanlığın ilk zamanlarına ait Piskopos Kilisesi'dir. Kilise kalıntıları üzerlerine inşa edilen modern cephe elemanları ve çatı strüktürü ile koruma altına alınmıştır (Şekil 3.126, 3.127) (Schirmer, 2000).

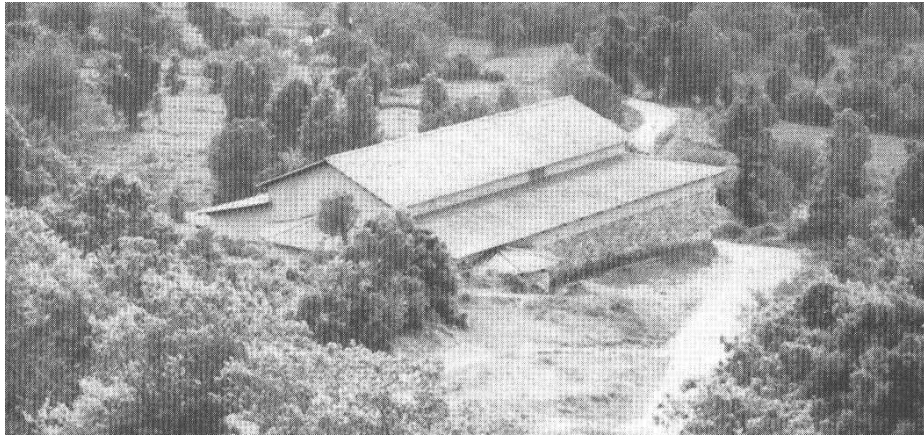
Şekil 3.128 Klavsi (Yunanistan), Leonides Bazilikası üzerindeki ahşap koruma binası, (Schirmer, 2000, s.37).

Batı Yunanistan'da Klavsi'deki Leonides Bazilikası'nda kalıntılar, ahşap malzeme ile oluşturulan çatı strüktürü ile koruma altına alınmıştır. Koruyucu strüktür, kırma çatı ile birleşen tek yönlü çatılardan oluşur. Bazilika işlevinin devam ettiği yıllarda yapılan koruma çatısı, planlama kriterleri sayesinde, yapıya ve bölgeye uyum sağlamıştır (Şekil 3.128, 3.129) (Schirmer, 2000).

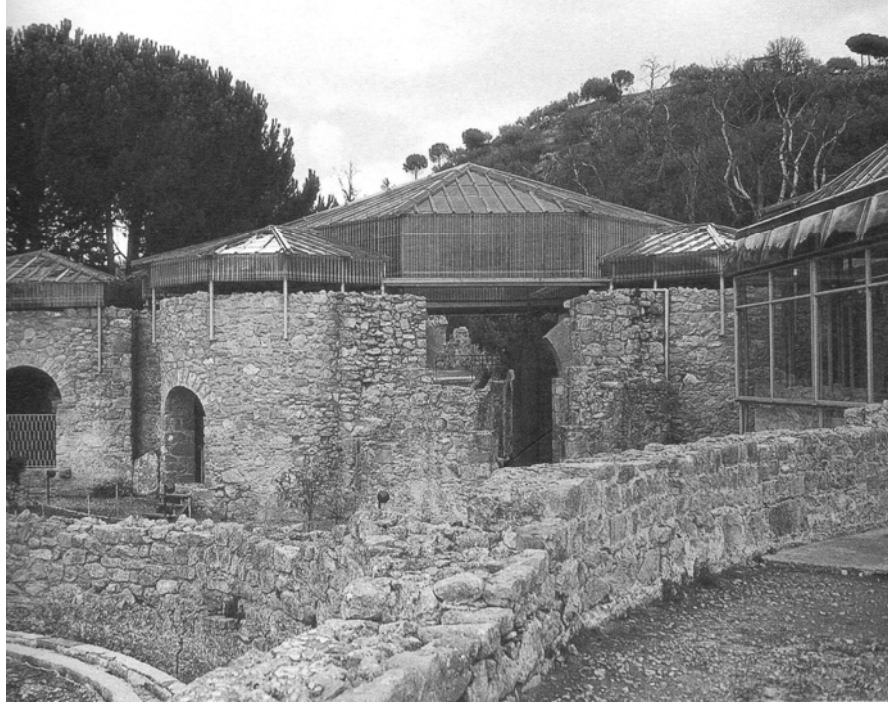
Şekil 3.130 Piazza Armerina, Roma Villası Kalıntıları, korumaçatısı, (Kuban, 2000, s. 129).

Piazza Armerina'daki Roma villası kalıntıları (özellikle mozaikler), modern camlı bir çatı sistemi ile örtülerek koruma altına alınmıştır (Şekil 3.130, 3.131) (Kuban, 2000).

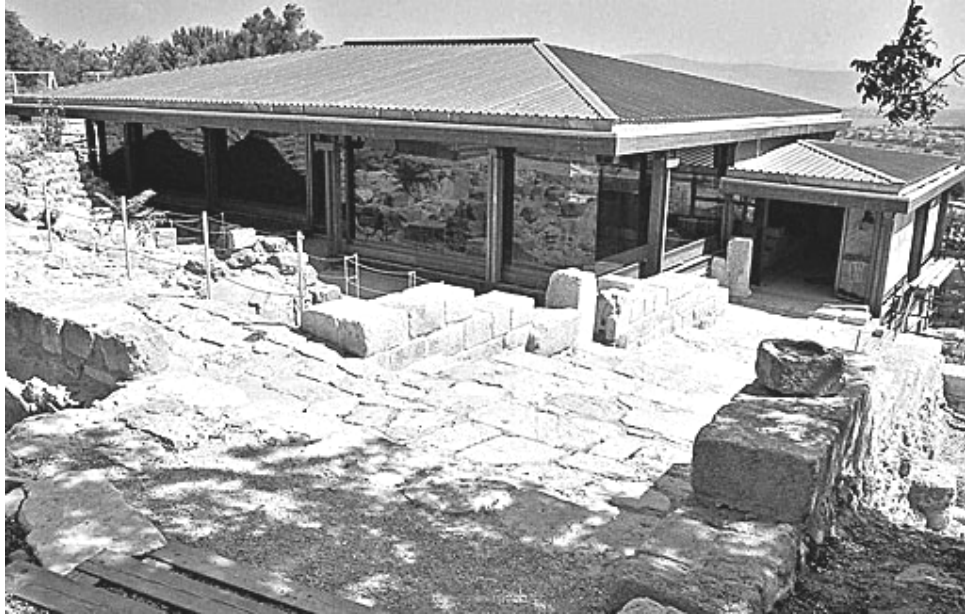
Şekil 3.132 Zippori, Sinagog, koruma çatısı, (Stewart, Neguer ve Demas, 2006).

Zippori’de yer alan Sinagog yapısı üzerine, iki saydam duvarı olan, havalandırma ve ışıklandırma yapabilen koruma strüktürü inşa edilmiştir (2002) (Şekil 3.132, 3.133) (Stewart, Neguer ve Demas, 2006).

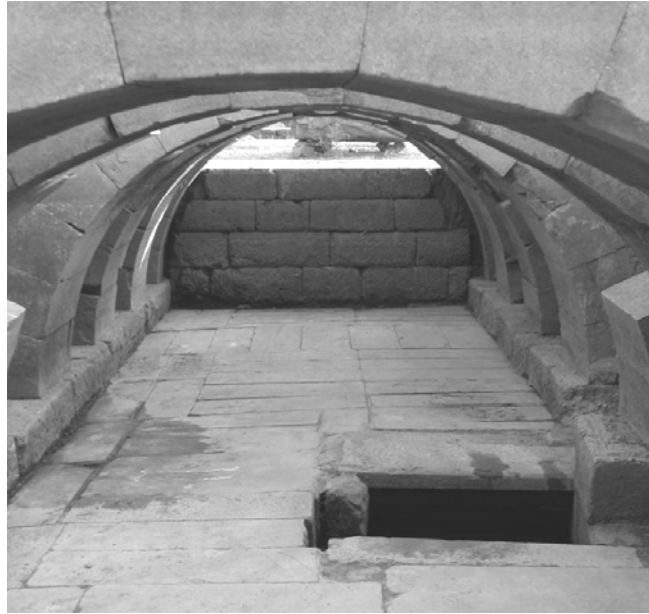
Şekil 4.5 Apollon Klarios Helenistik Devir Tapınağı, kutsal su kaynağı, (Şahin, kişisel arşiv, 2008).

Helenistik Devir Apollon Klarios Tapınağı içinde 4m. derinlikte arka salonun doğu kenarında 0.96x1.41m. boyutlarında bir kuyu yer almaktadır. Kutsal alanda yapılan jeolojik ve hidrojeolojik araştırmalar sonucunda, kuyuya gelen kutsal suyun alan üzerinden geçen fay hatları ve fay hatlarına bağlı gelişen çatlaklar üzerinden kuyu içerisine boşaldığı tespit edilmiştir (Şekil 4.12) (Şahin, 1998).

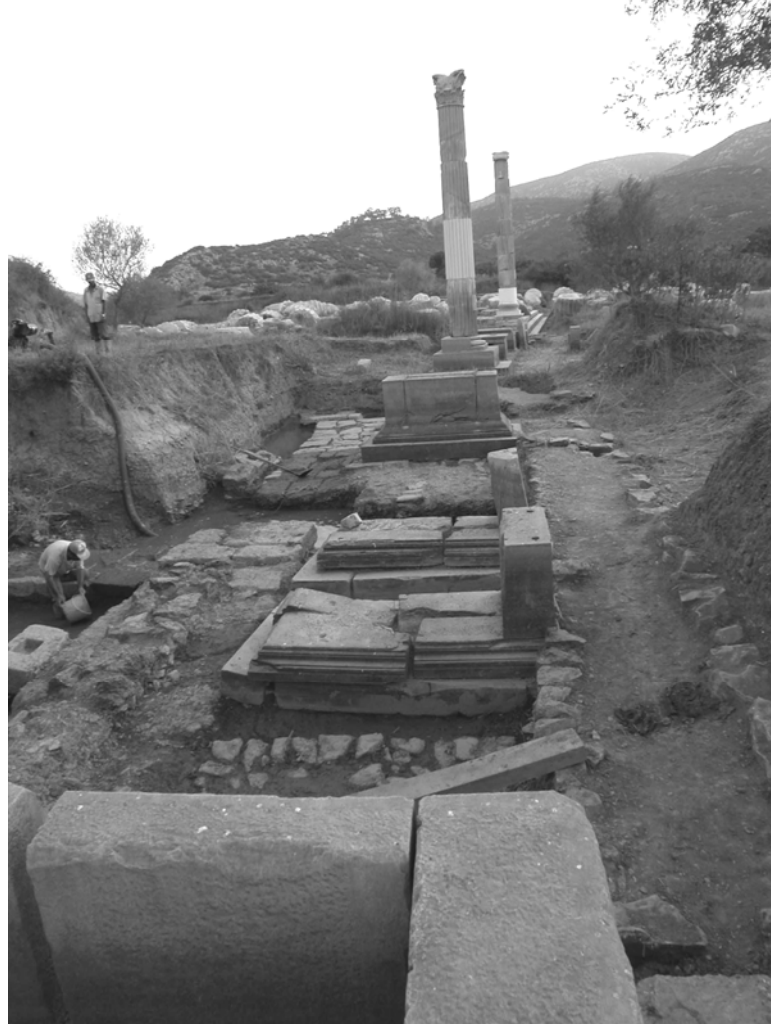
Şekil 4.7 Klaros kutsal alanı (Klarios Bilicilik Merkezi), onur anıtları, (Şahin, kişisel arşiv, 2008).

Klaros'da, kutsal yolun doğu ve batısında onur anıtları yer alır. Bunlar; Polemaios, Gn. Pompeius Magnus, Oğul L. Valerius Flaccus, Baba C. Valerius Flaccus, Kral Antiokhos heykellerinin kaideleri, Sextus Appuleius ve Menippos sütunları ile Quintus Tullius Cicero Anıtı'dır (Şekil 4.7). Kalıntıların büyük

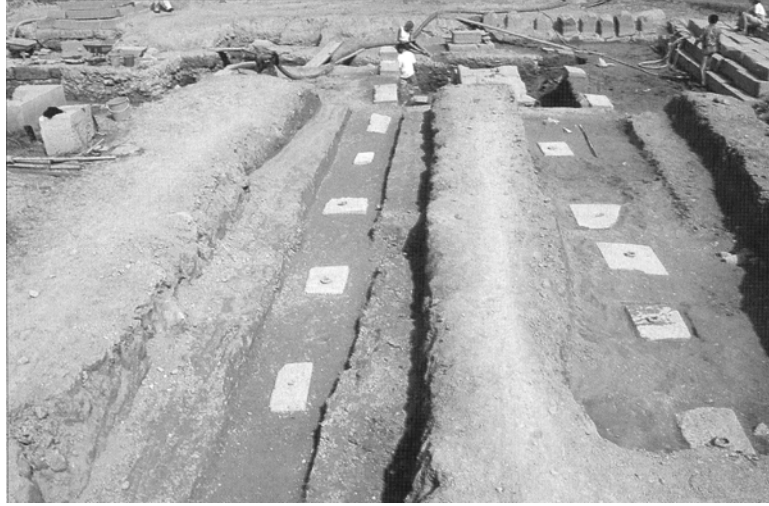
Şekil 4.9 Klaros kutsal alanı (Apollon Klarios Bilicilik Merkezi), Hekatomb, (Şahin, 1998).

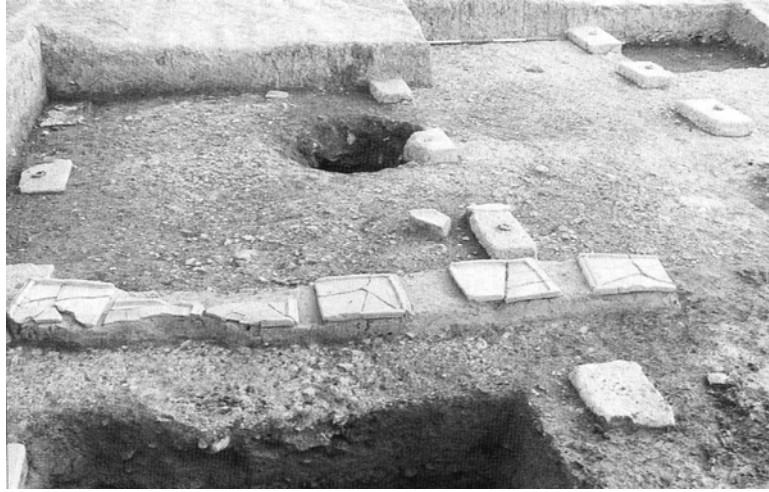
Şekil 4.10 Klaros kutsal alanı (Apollon Klarios Bilicilik Merkezi), Hekatomb ve pişmiş topraktan yapılmış tepsiler, (Şahin, 1998).

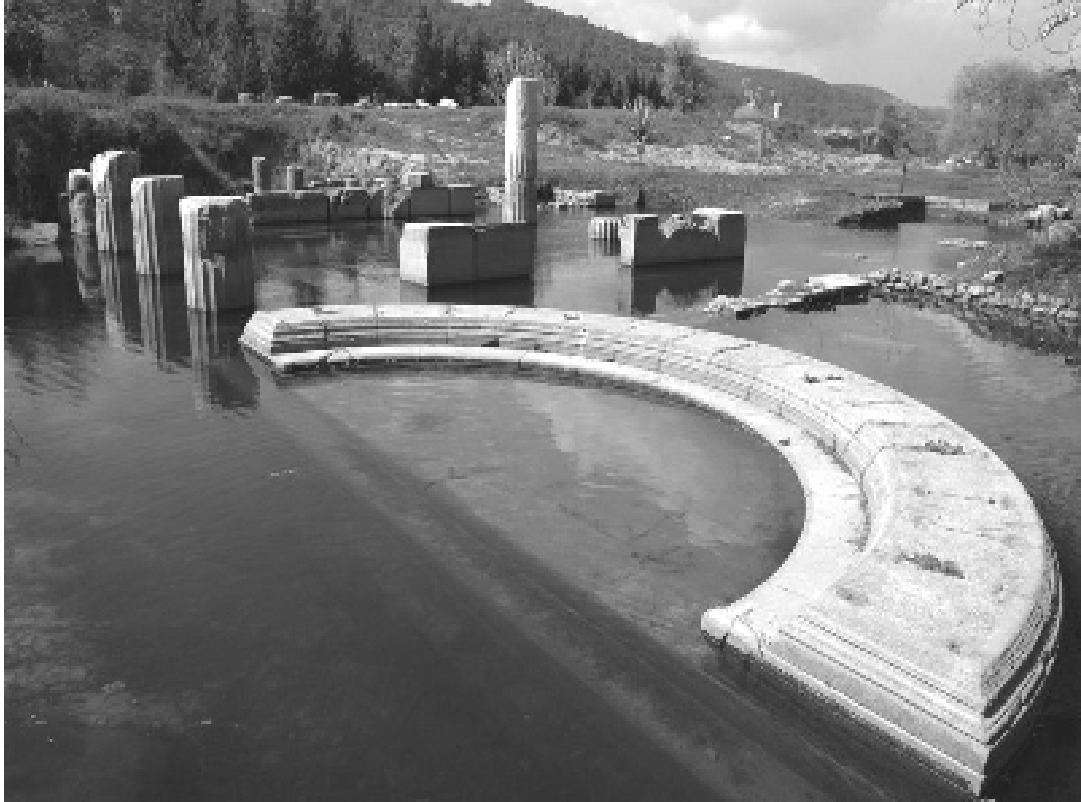
Şekil 4.13 Klaros kutsal alanı (Apollon Klaros Bilicilik Merkezi), su sorunu, büyük *eksedra* (Özdere Belediyesi, Ahmetbeyli Mahallesi, 2005).

Klaros kutsal alanında kalıntıların korunabilmesi ve ziyaretçi kullanımına açılmasındaki bir diğer sorun, yağışlara bağlı su miktarıdır. Şahin (1998), “1996 yılı Eylül ayı çalışmaları sırasında, iki gün süren yoğun yağışlar sonucu tüm kutsal alan su altında kalmış, kazı çalışmaları durdurulmuş ve üç gün süresince altı pompa ile açmalardaki su seviyesi düşürülebilmiştir.” anlatısı ile yağışlara bağlı su etkilerinin, çalışmalar üzerindeki olumsuz etkilerine de yer vermiştir (Şekil 4.13, 4.14, 4.15) (s.45).
