**ARKEOLOJİK ALANLARDA KORUMA  
ÇATILARI VE GEZİ PLATFORMLARININ  
DÜZENLENMESİ: APOLLON KLARIOS  
BİLİCİLİK MERKEZİ ÖRNEĞİ**

**Dokuz Eylül Üniversitesi Fen Bilimleri Enstitüsü  
Yüksek Lisans Tezi  
Mimarlık Bölümü, Restorasyon Anabilim Dalı**

**Oğuzhan UYAR**

**Ekim, 2008  
İZMİR**

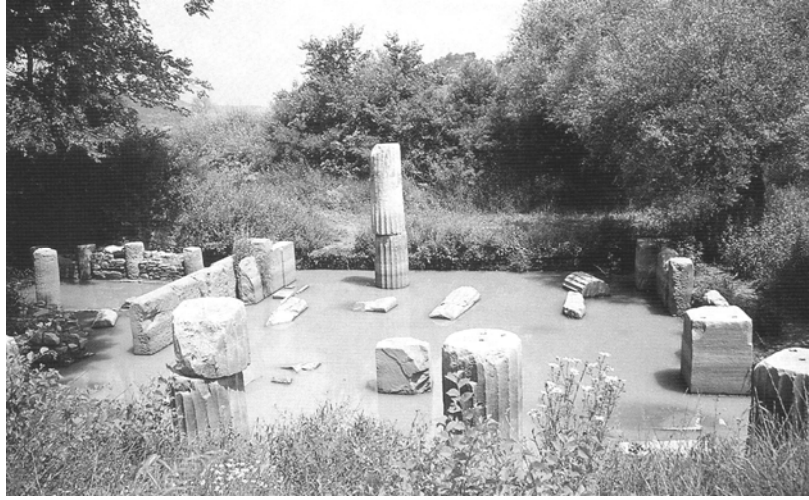
Şekil 4.14 Haziran ayında su altındaki kutsal alan *eksedra* (Şahin, 1998, s.88).

Klaros kutsal alanında kalıntıların korunabilmesi ve ziyaretçi kullanımına açılmasındaki bir diğer sorun, yağışlara bağlı su miktarıdır. Şahin (1998), “1996 yılı Eylül ayı çalışmaları sırasında, iki gün süren yoğun yağışlar sonucu tüm kutsal alan su altında kalmış, kazı çalışmaları durdurulmuş ve üç gün süresince altı pompa ile açmalardaki su seviyesi düşürülebilmiştir.” anlatısı ile yağışlara bağlı su etkilerinin, çalışmalar üzerindeki olumsuz etkilerine de yer vermiştir (Şekil 4.13, 4.14, 4.15) (s.45).

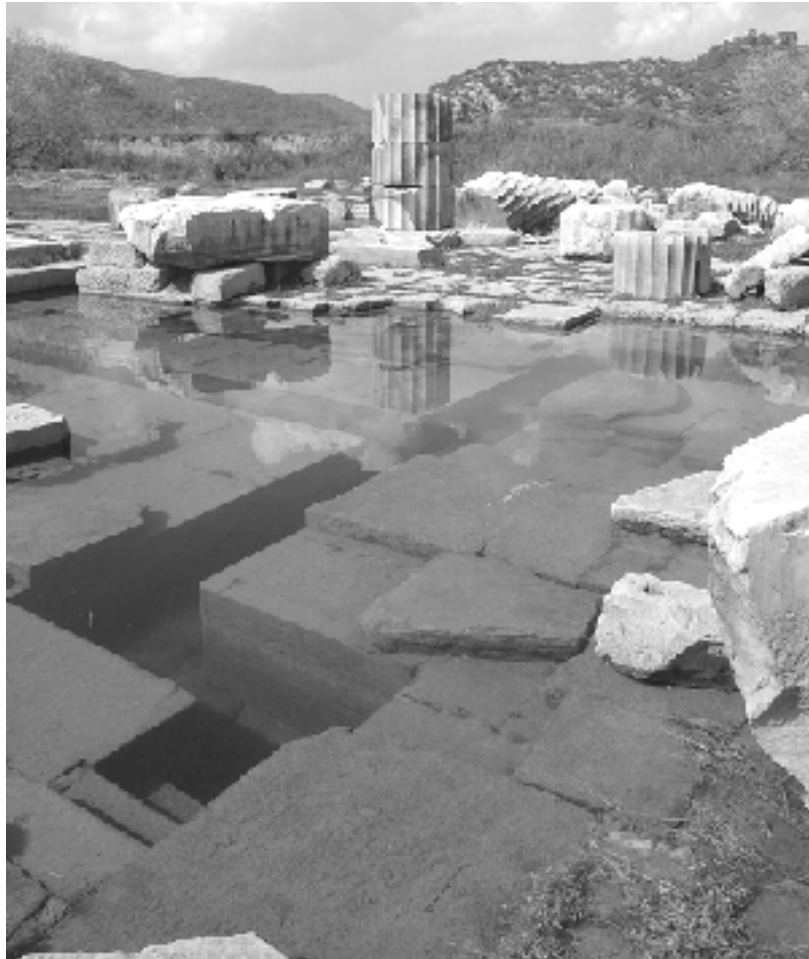
Şekil 4.15 Klaros kutsal alanı (Apollon Klarios Bilicilik Merkezi), su sorunu, Hellenistik Devir Apollon Klarios Tapınağı, (Özdere Belediyesi, Ahmetbeyli Mahallesi, 2005).

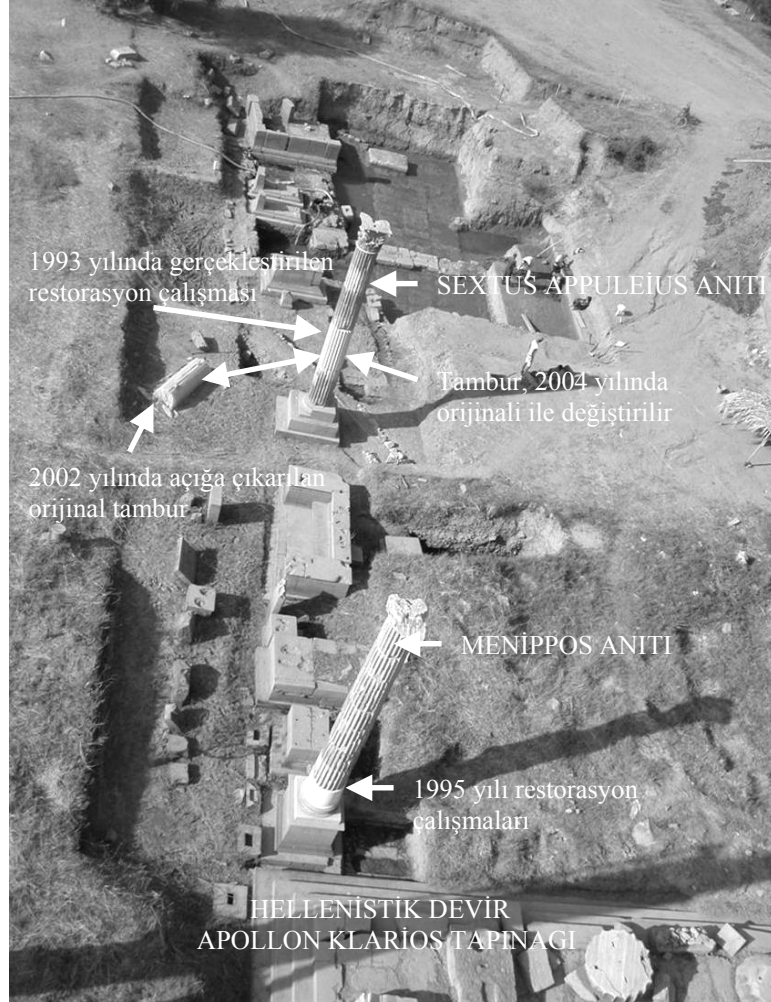
Şekil 4.16 Sextus Appuleius Anıtı, Menippos Anıtı, (Şahin, kişisel arşiv, 2008).

Menippos anıtının restorasyon çalışmaları 1995 yılı Eylül ayında başlar. Menippos anıtının eksik parçaları sentetik madde ve mermer karışımı bir malzemeden yaptırılır. 1996 yılında, Apollon Sunağı'nın güneyinde yürütülen kazı çalışmalarında Menippos Sütunu'nun eksik olan kaidesi üzerindeki ilk tamburu gün

ışığına çıkarılır. Kutsal alanda gerçekleştirilen kazılarda, sütuna ait Ion başlığında gün ışığına çıkarılır. Ion başlığı ve tambur, 1997 yılı çalışmalarında ayağa kaldırılmıştır (Şekil 4.7, 4.16) (Şahin, 1998, s. 35-36).

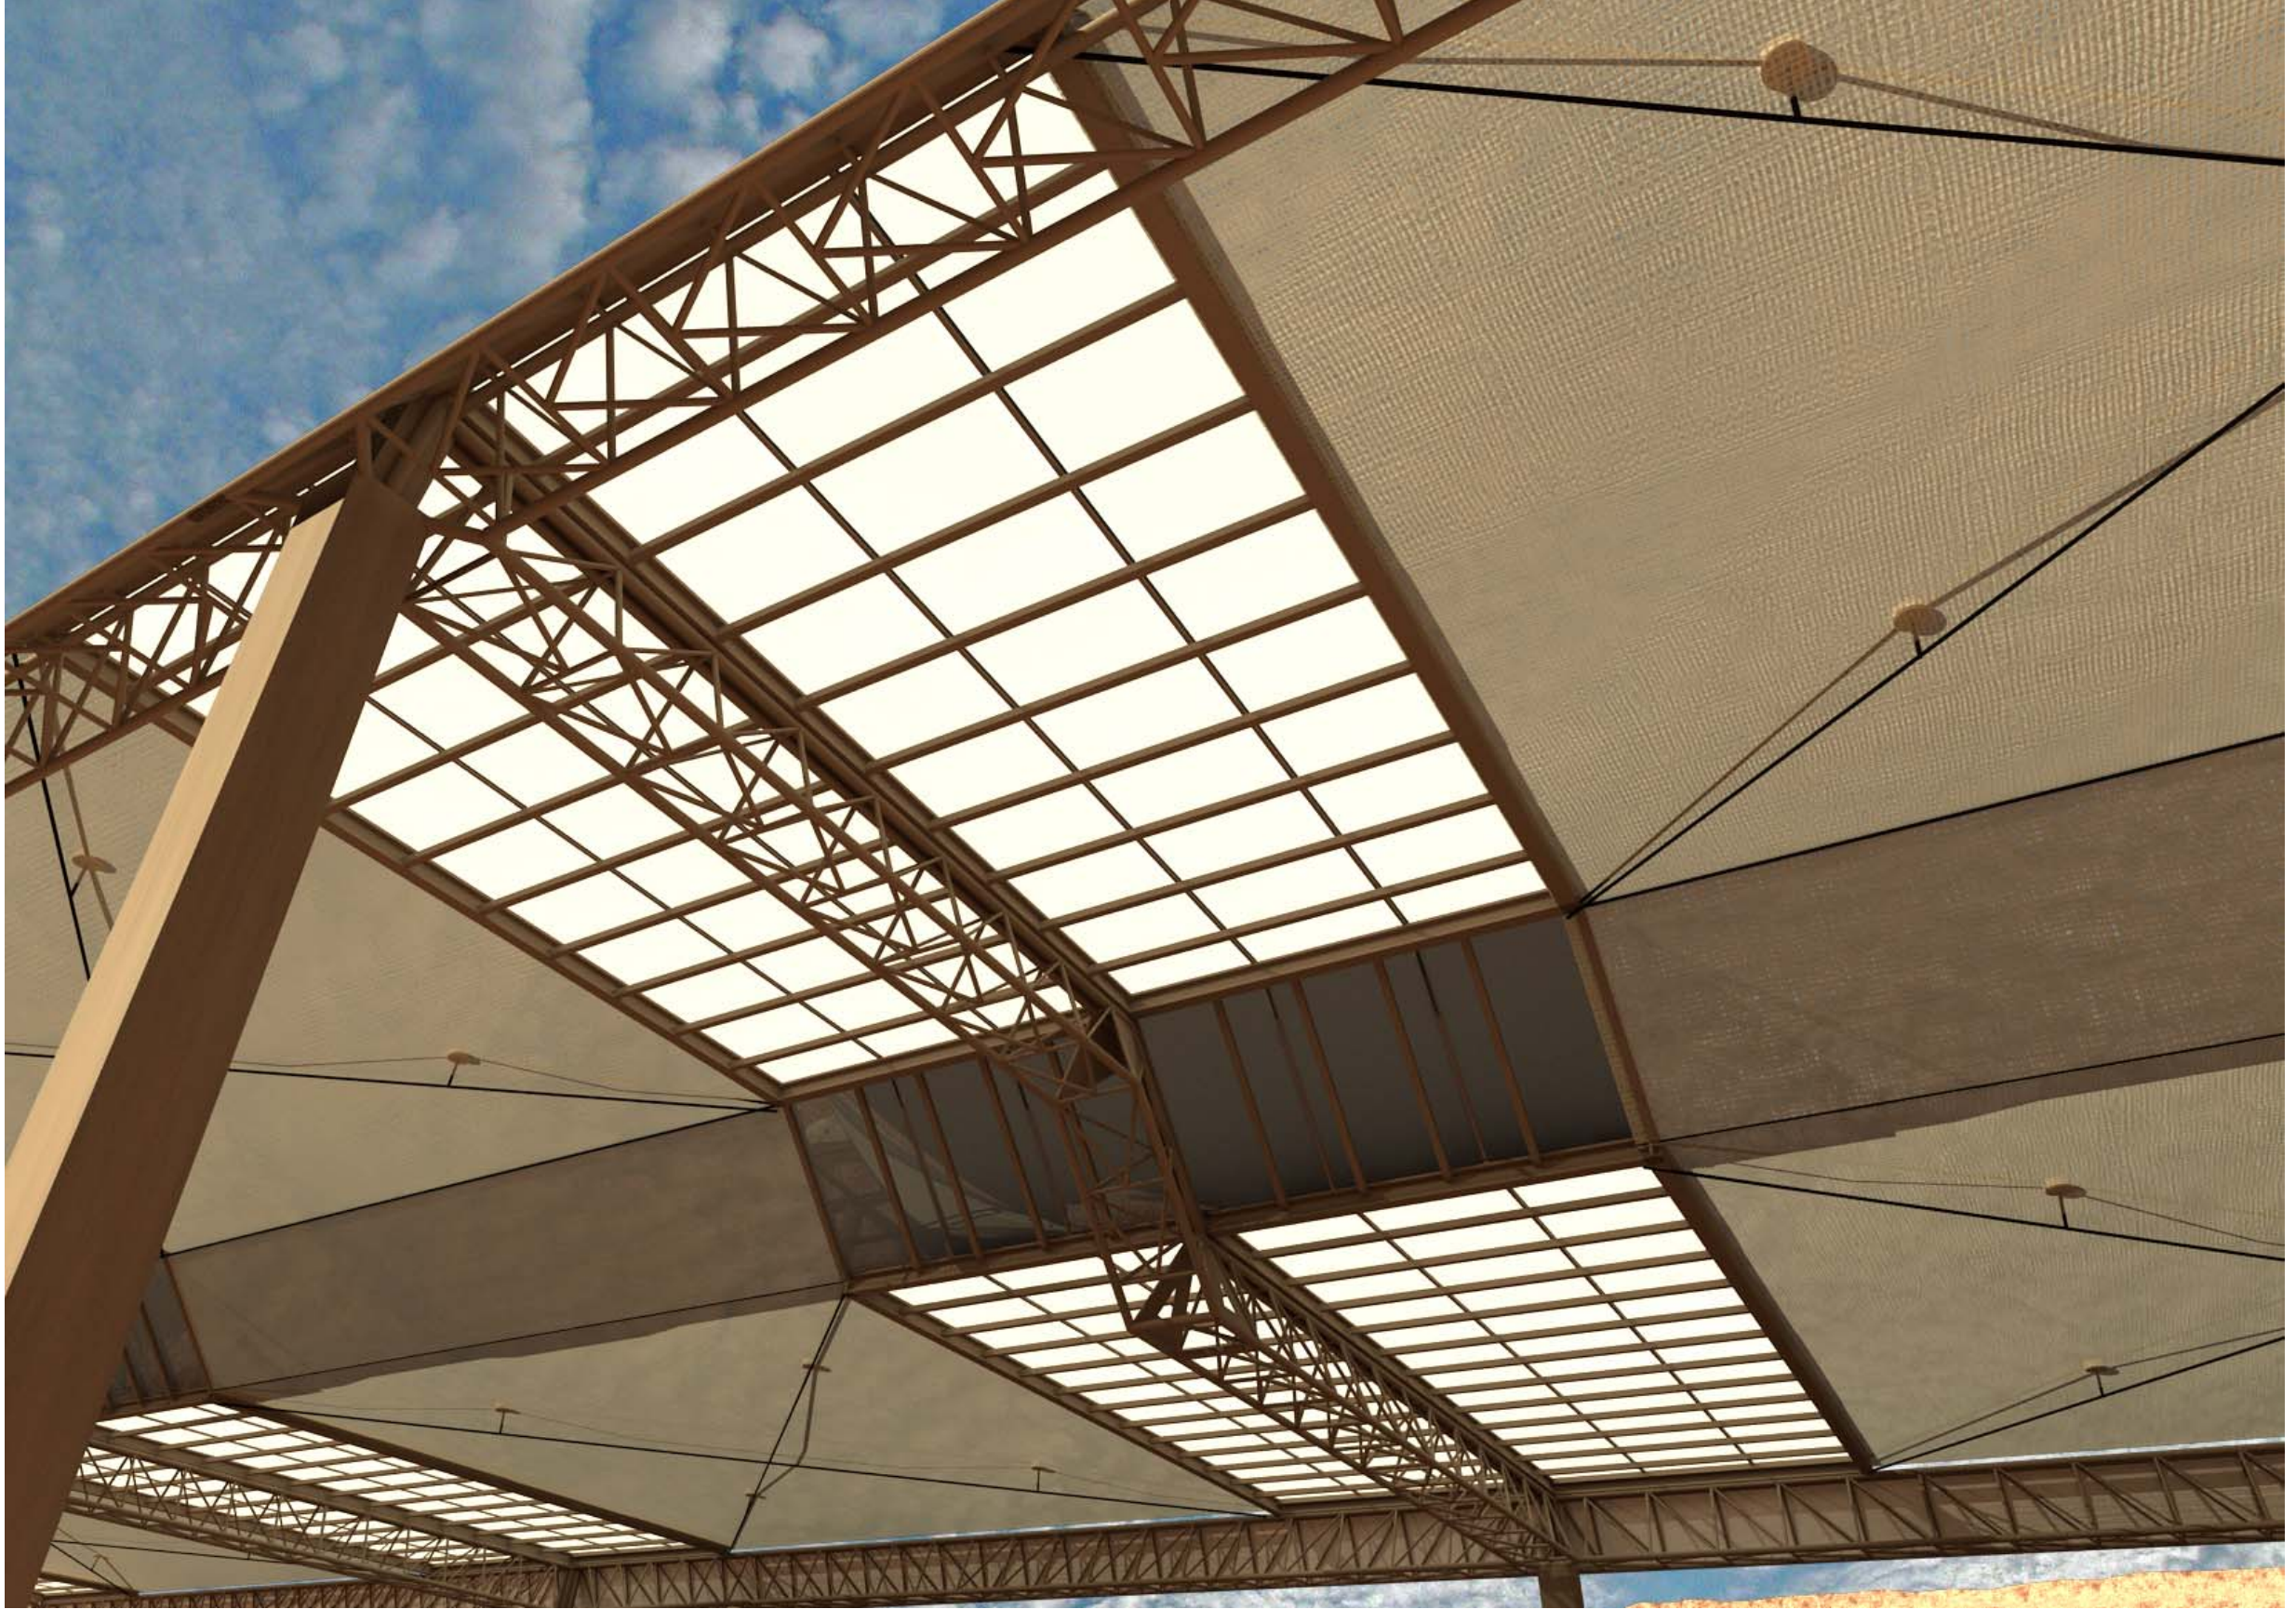
Şekil 5.4 Apollon Klarios Bilicilik Merkezi, *hekatomb* üzeri koruma çatısı strüktürü, (kaynak, yazar).

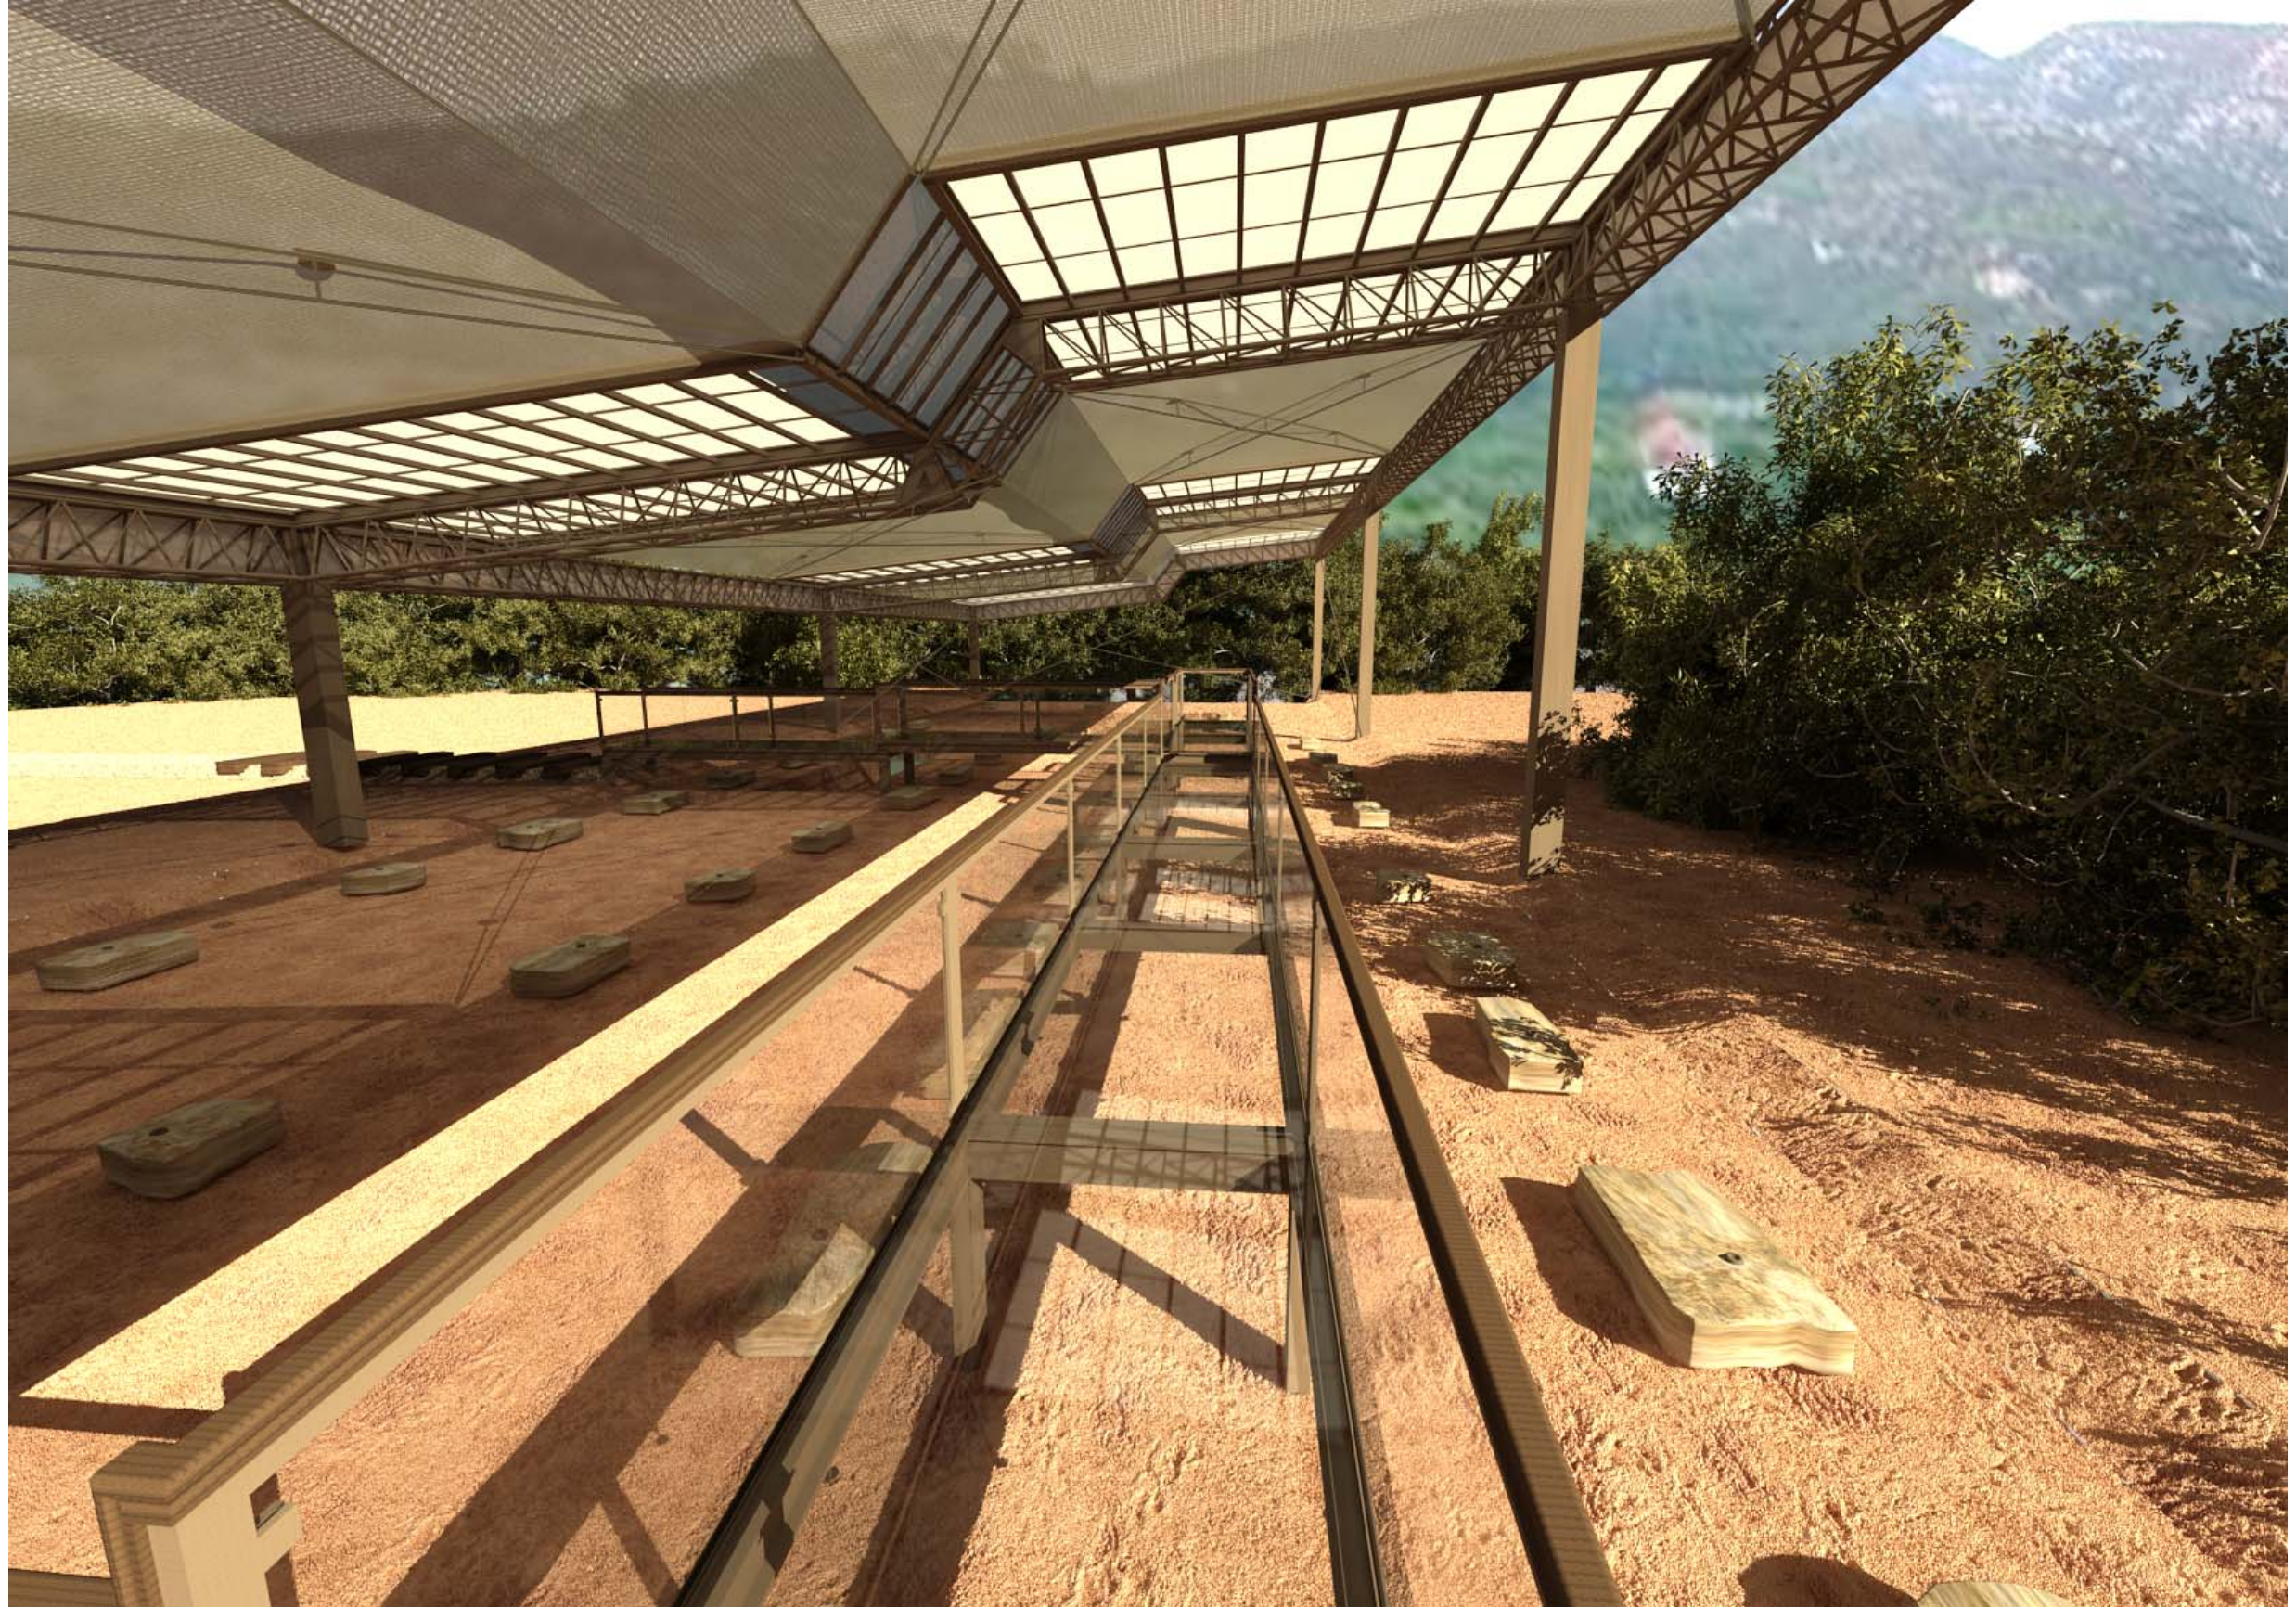
Şekil 5.5 Apollon Klarios Bilicilik Merkezi, *hekatomb* üzeri koruma çatısı strüktürü ve gezi platformu model önerisi, güney-kuzey yönünde strüktür içi görünüm, (kaynak, yazar).

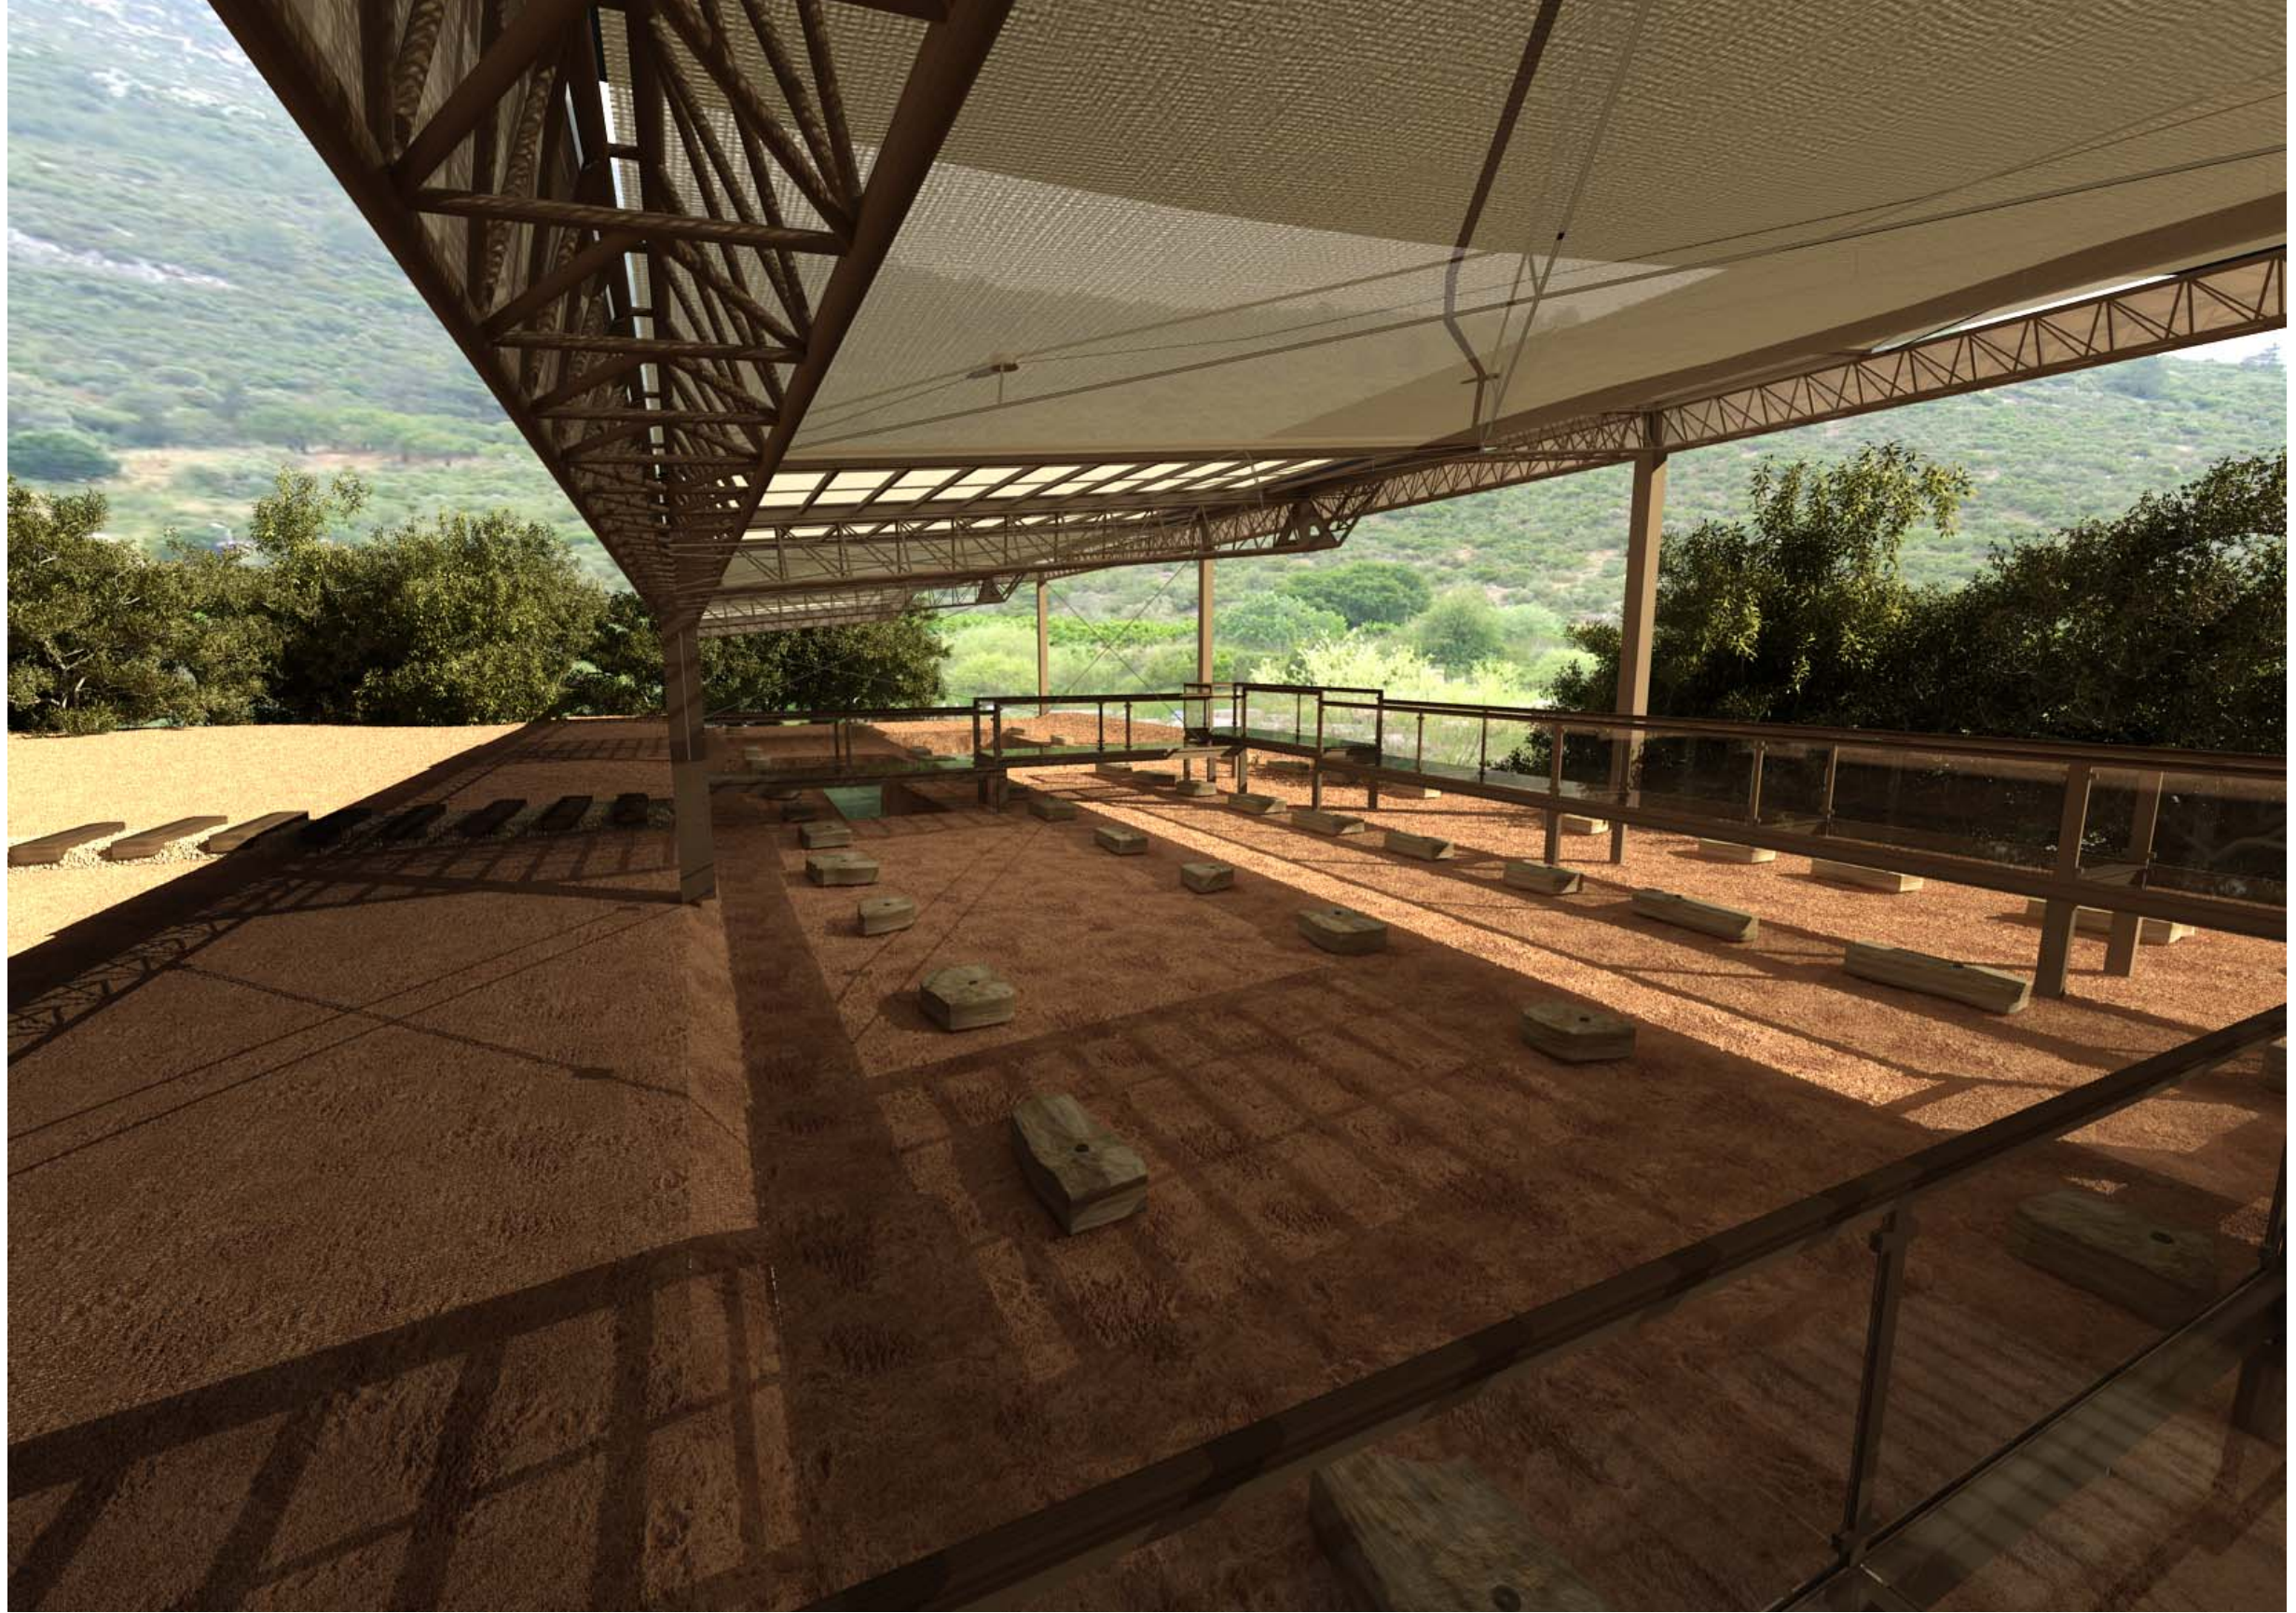
Şekil 5.6 Apollon Klarios Bilicilik Merkezi, *hekatombe* üzeri koruma çatısı strüktürü ve gezi platformu model önerisi, güney-kuzey yönünde strüktür içi görünüm, (kaynak, yazar).

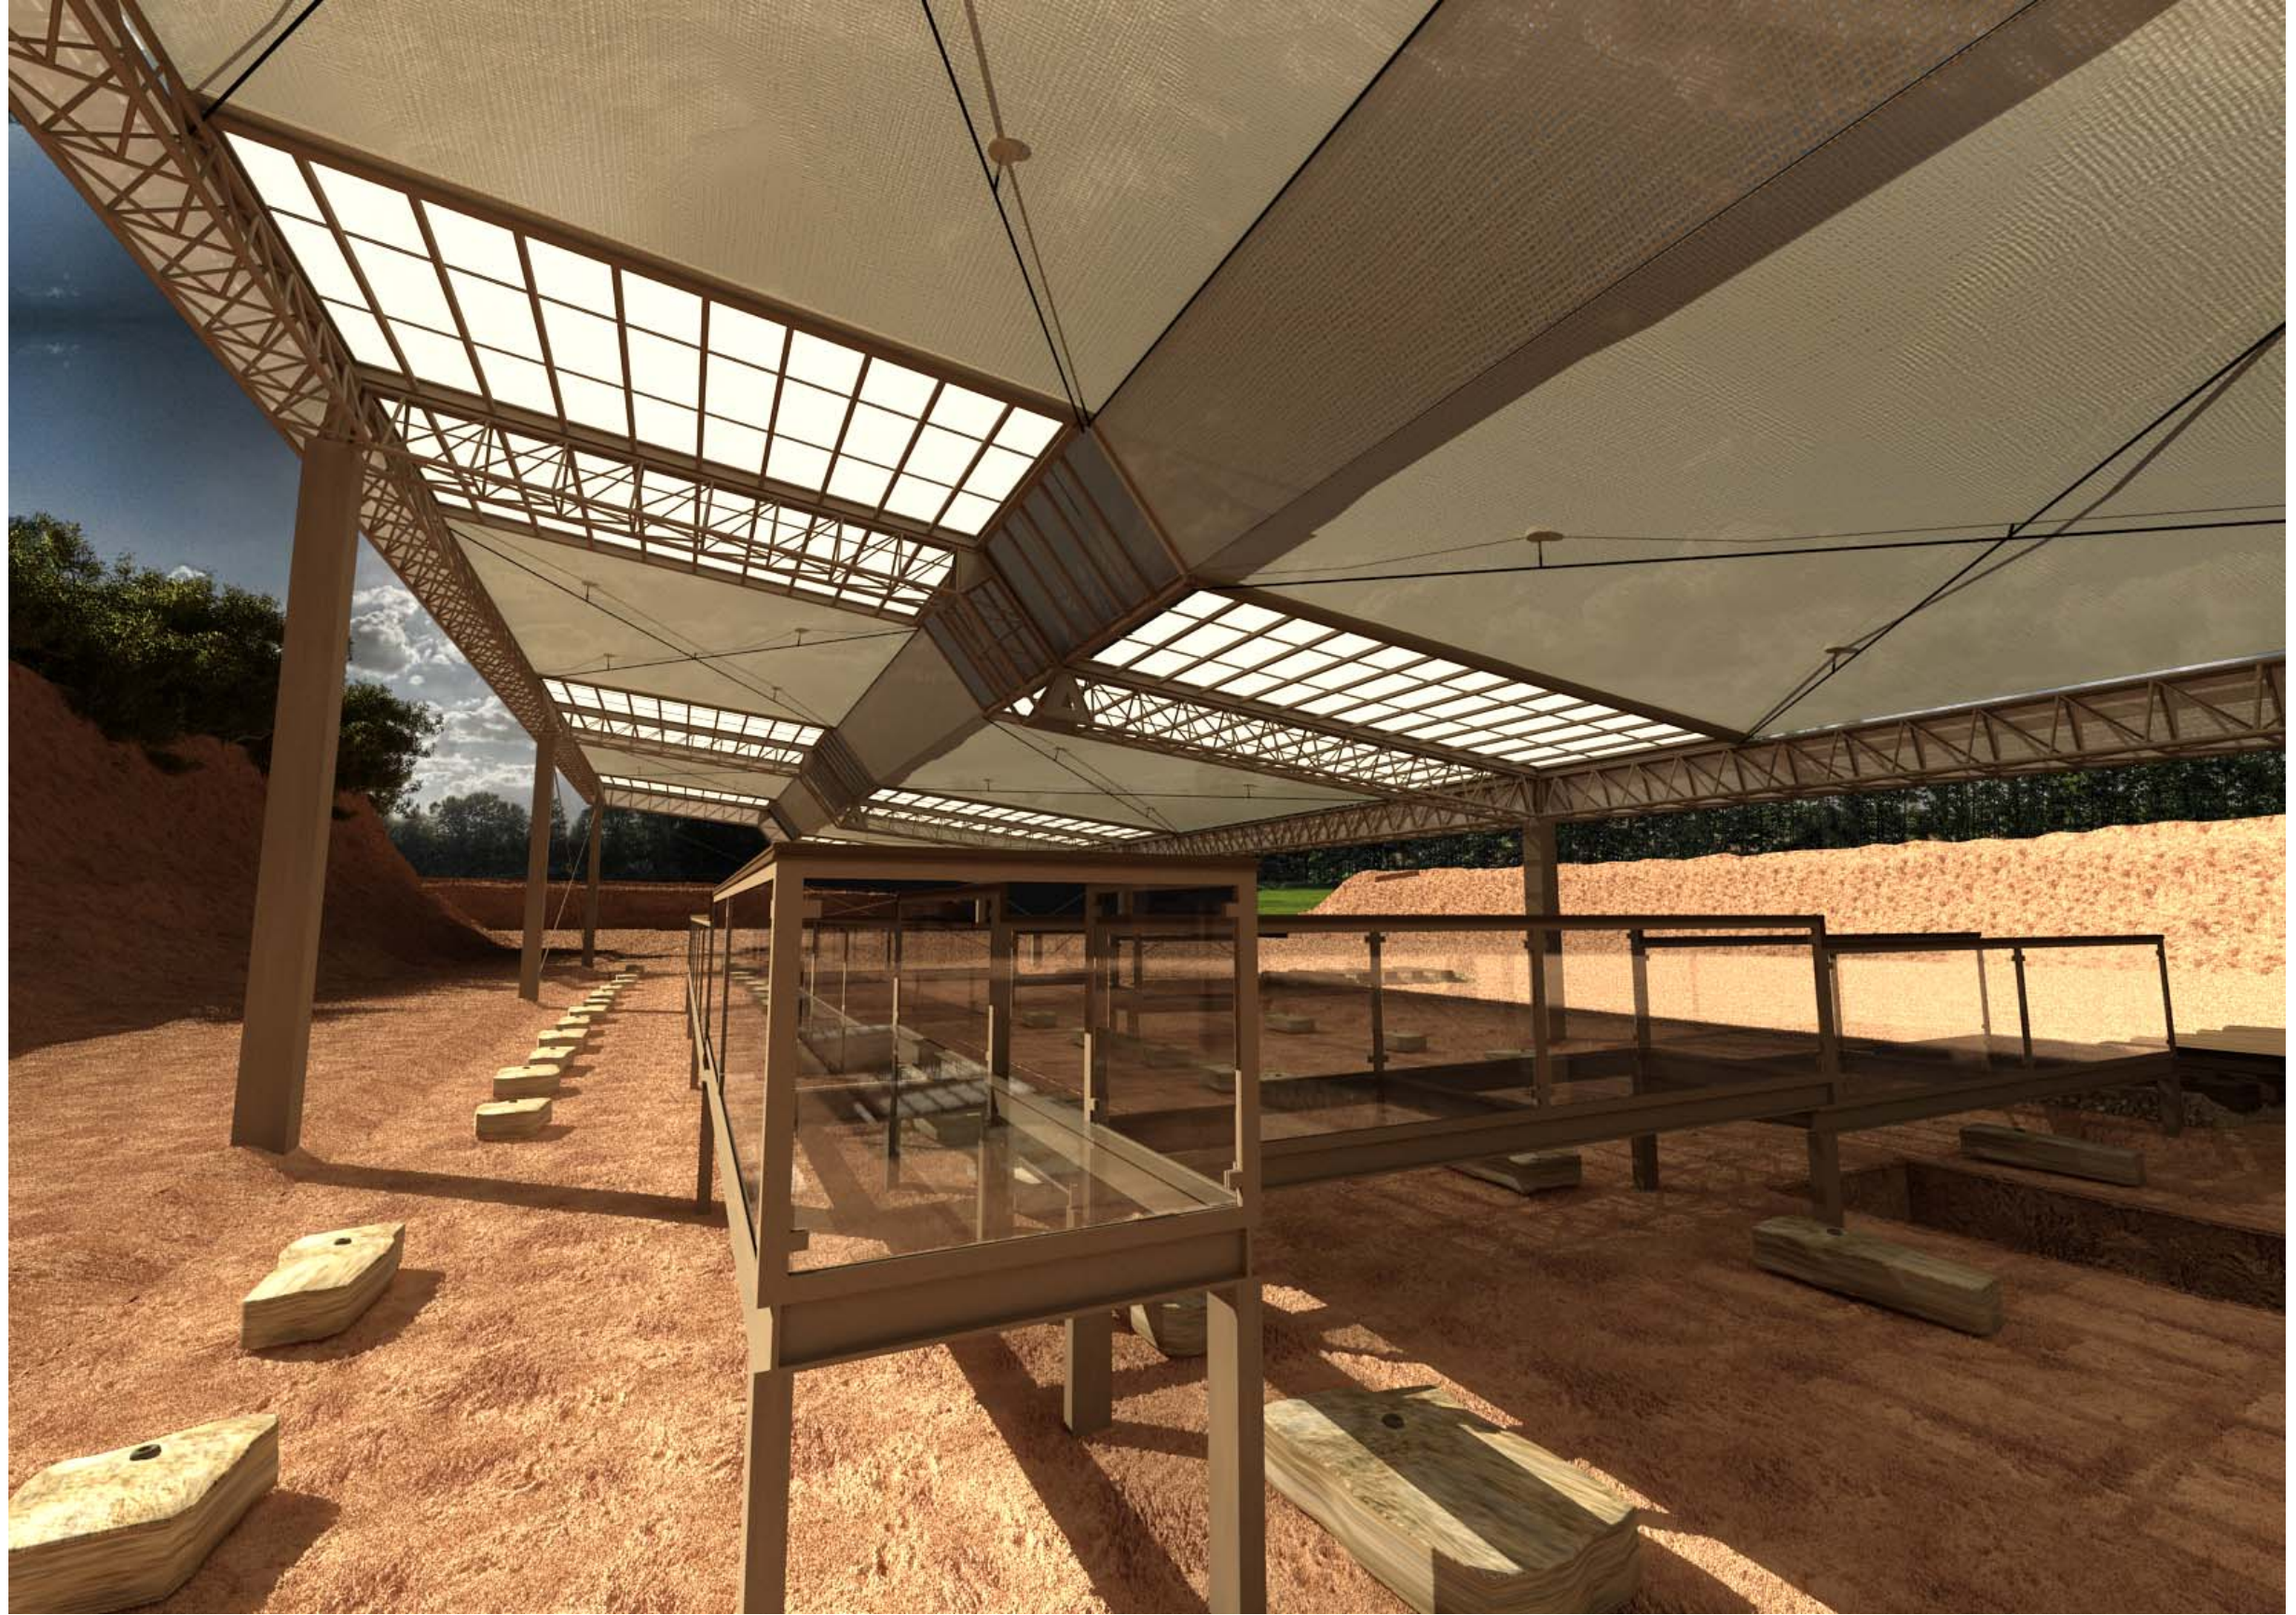
Şekil 5.8 Apollon Klarios Bilicilik Merkezi, *hekatomb* üzeri koruma çatısı strüktürü ve gezi platformu model önerisi, kuzey-güney yönünde strüktür içi görünüm, (kaynak, yazar).

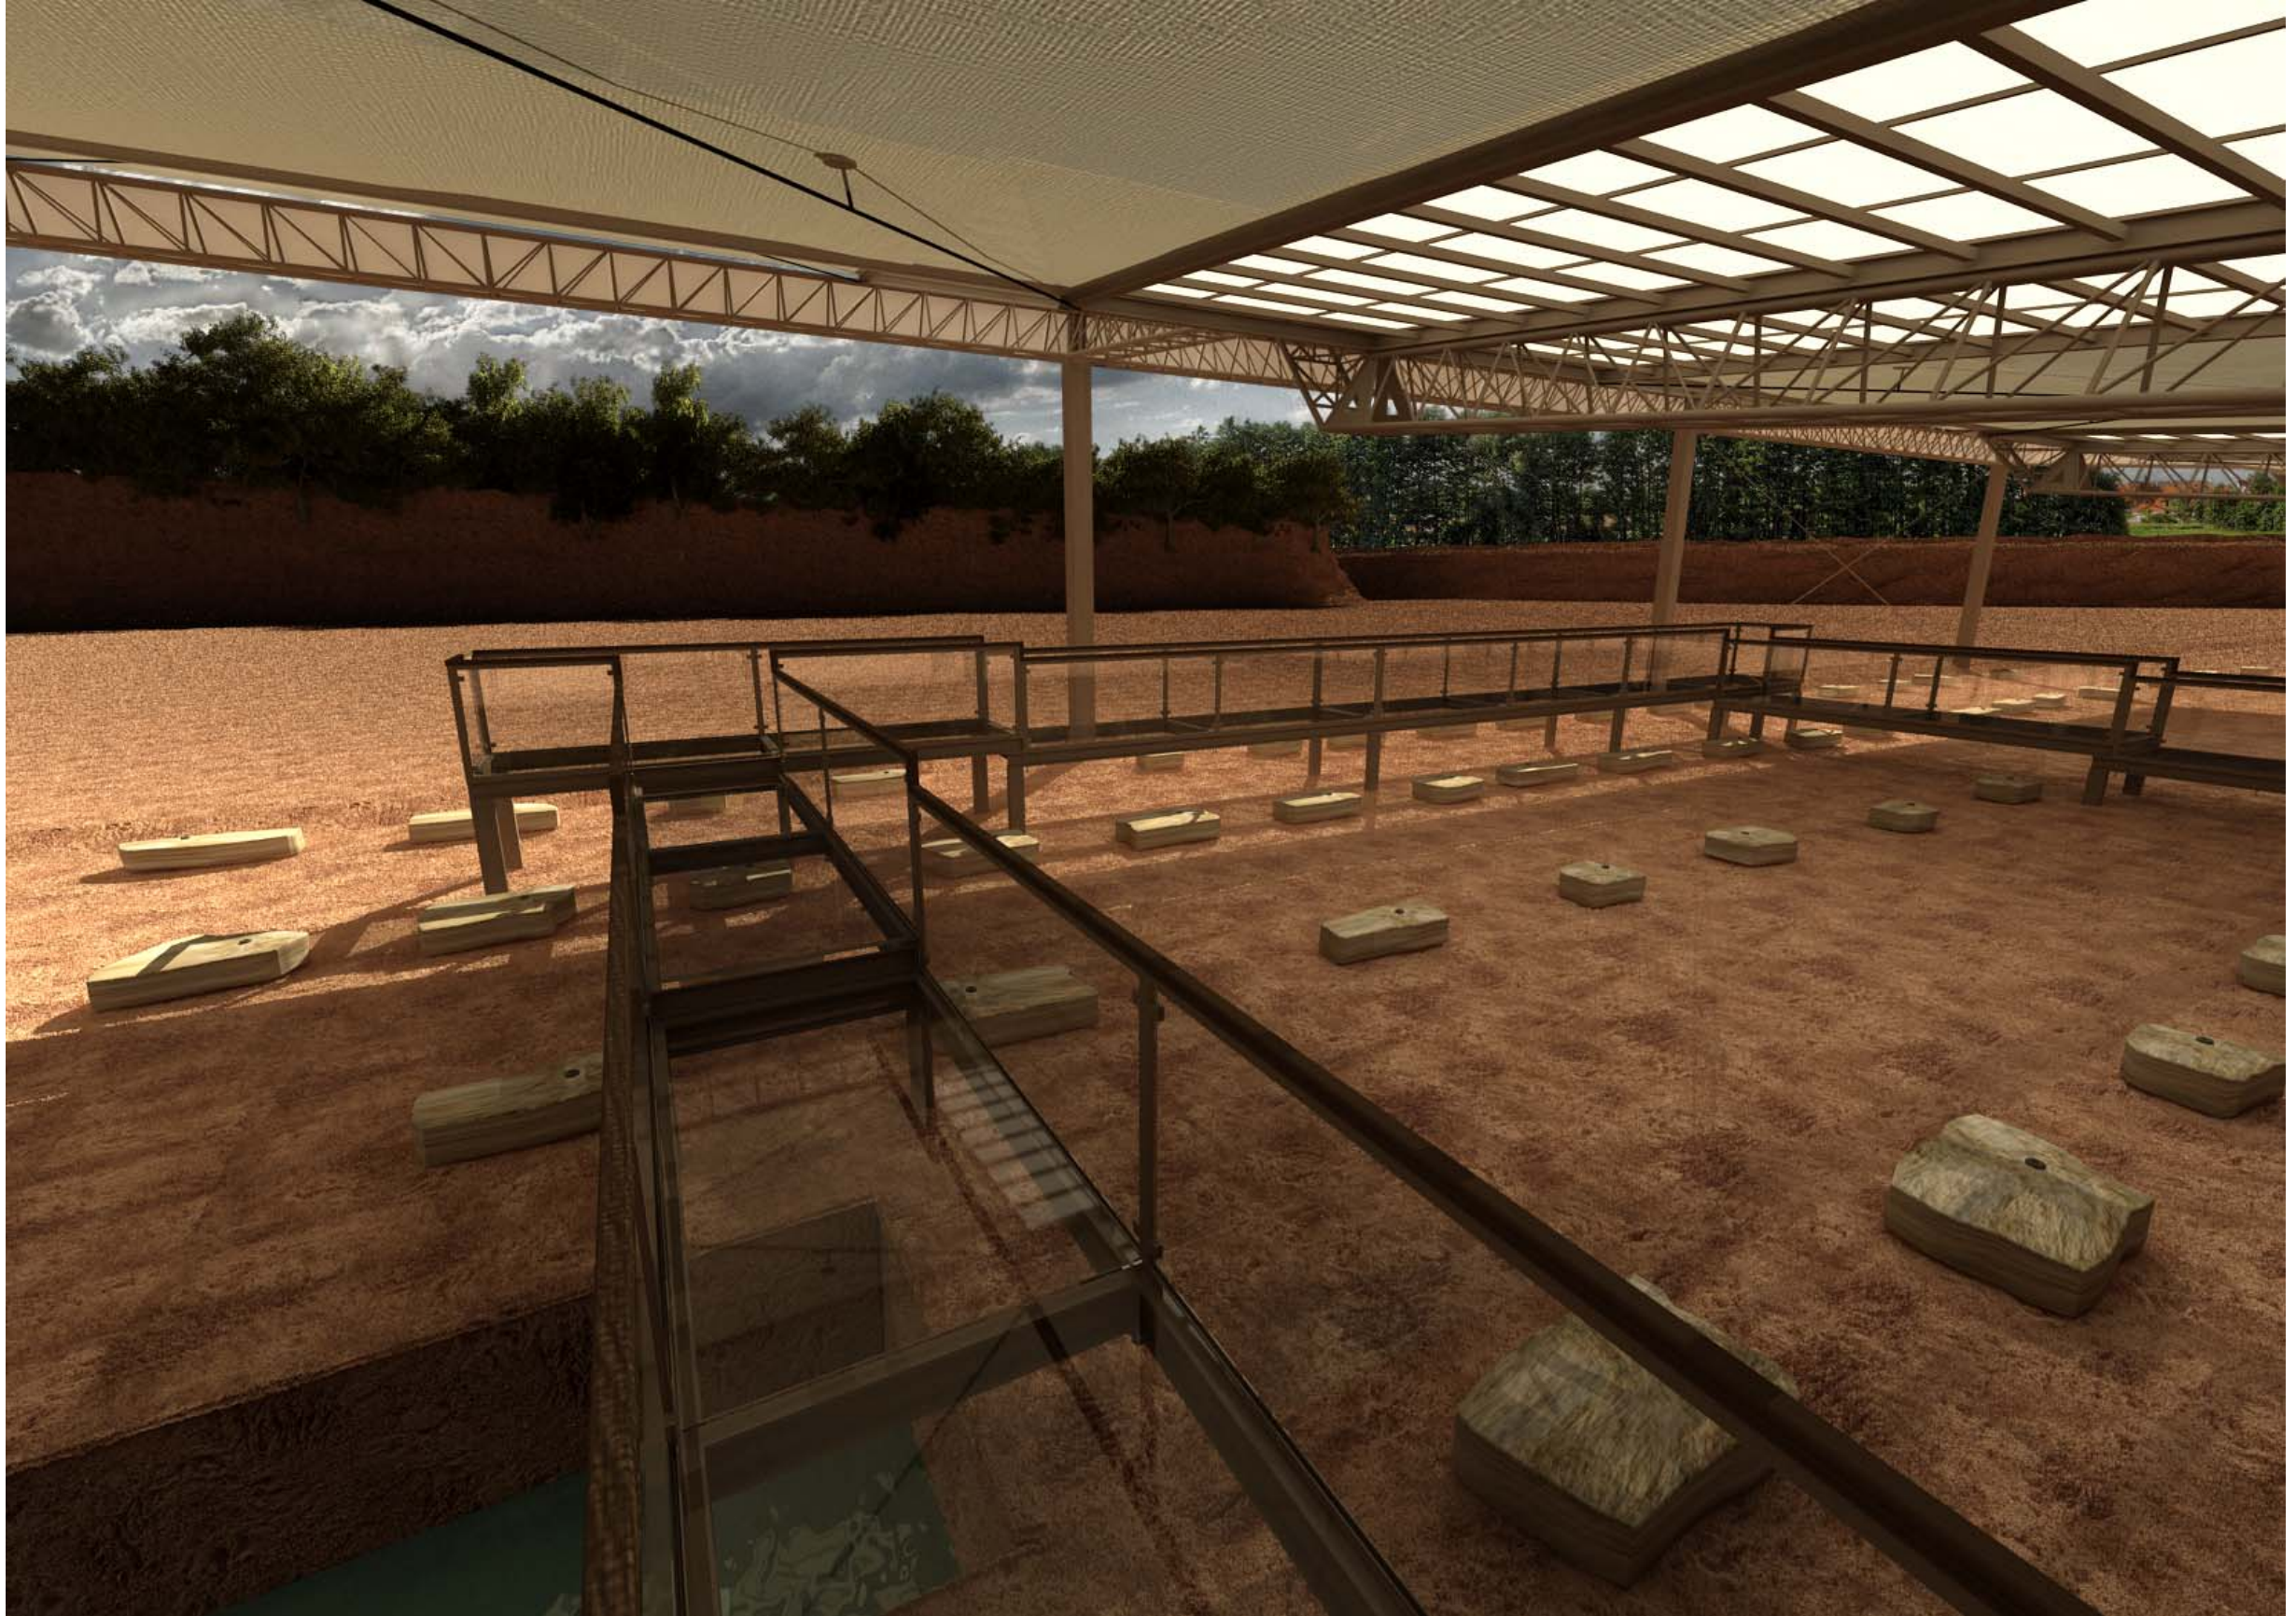
Şekil 5.9 Apollon Klarios Bilicilik Merkezi, *hekatomb* üzeri koruma çatısı strüktürü ve gezi platformu model önerisi, batı-doğu yönünde strüktür içi görünüm, (kaynak, yazar).
