**EGE BÖLGESİ'NDEKİ TARİHİ BANKA
YAPILARI (1915 – 1930)**

**Dokuz Eylül Üniversitesi
Fen Bilimleri Enstitüsü
Yüksek Lisans Tezi
Mimarlık Bölümü, Restorasyon Anabilim Dalı**

Umut Devrim GENÇ

Şubat, 2001

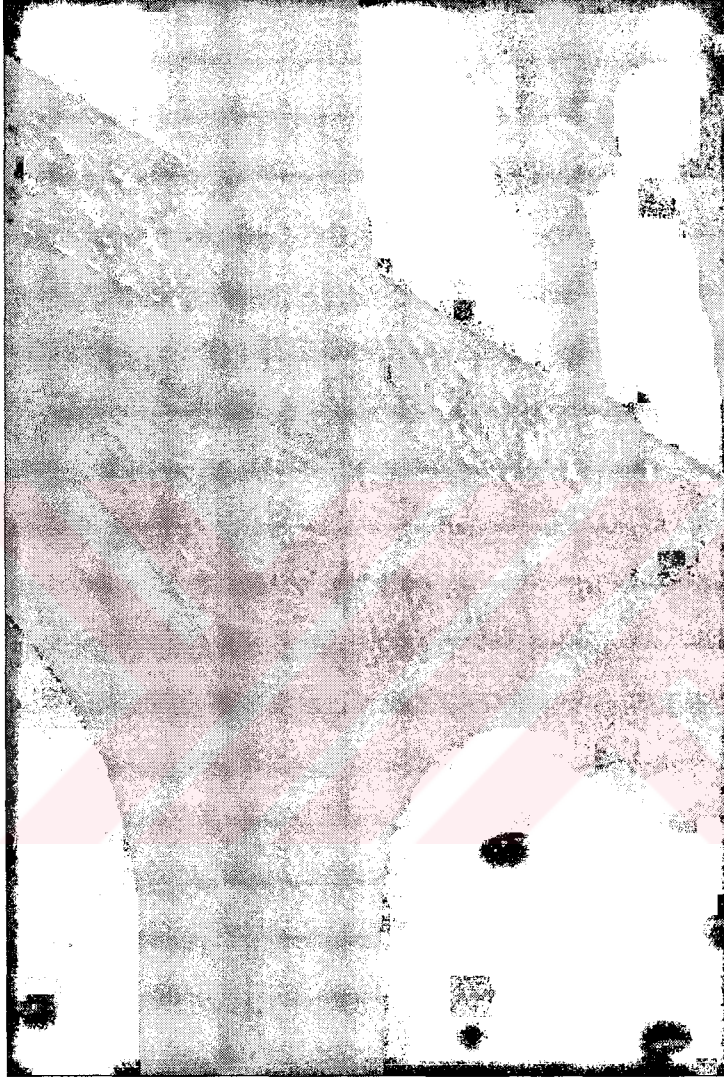
Şekil 4.12 Galeri boşluğundan detay

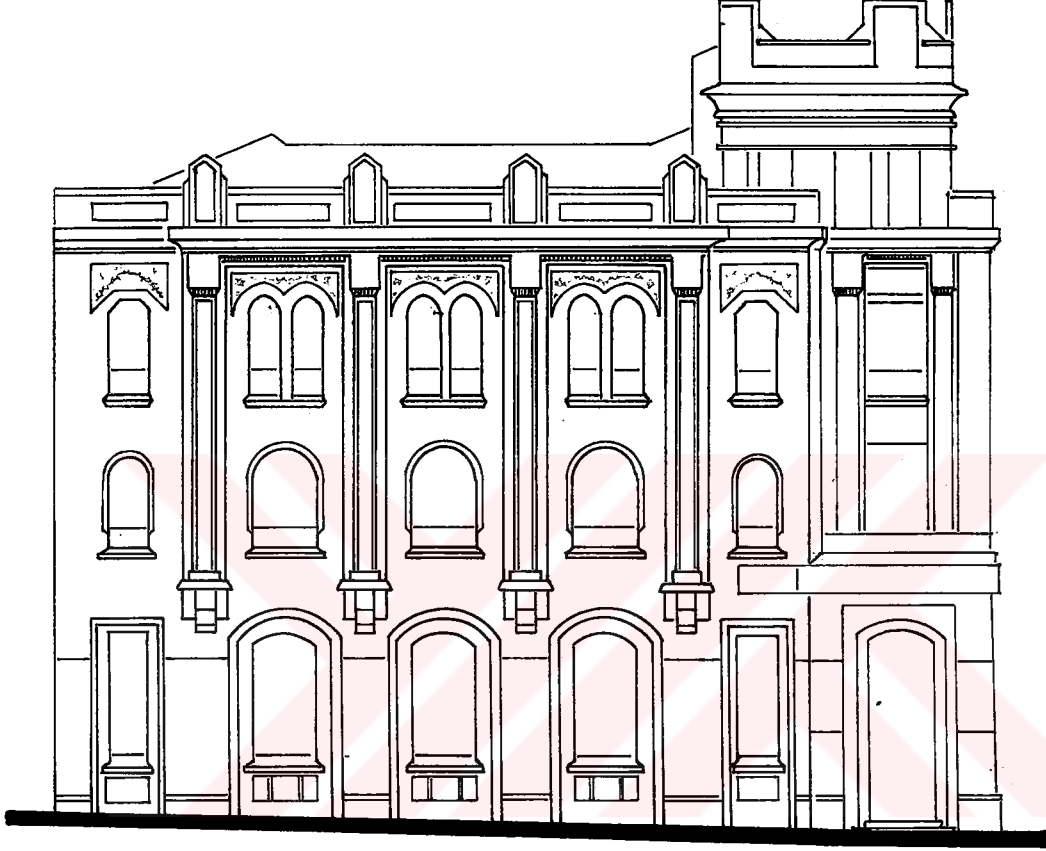
Şekil 4.27 Kuzey cephesi, rölöve

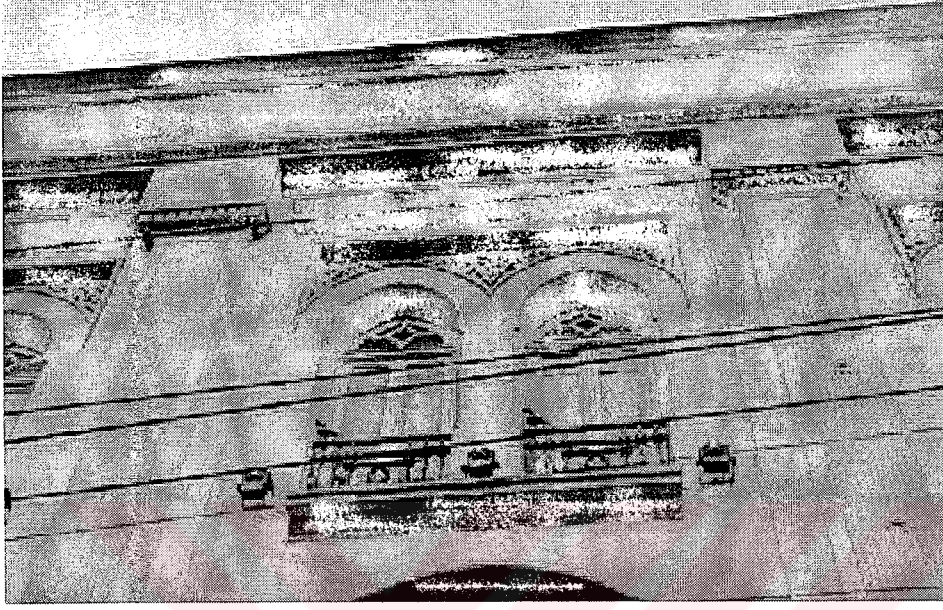
Şekil 4.32 Kuzey cephesi, üst kat pencere detayı

Banka yapısının zemin katında düz, birinci katında yarım daire , üst katında ise sivri kemerli pencereler bulunmaktadır. Bitişiğindeki yapıda ise, zemin ve birinci katta basık, son katta sivri kemerli pencereler kullanılmıştır. Yapının bu bölümünde, birinci katta düz pencereler de görülmektedir. Tüm cephelerde, en üst kat pencerelerini tamamlayan alınlıklar bulunmaktadır. Banka yapısında bu bölümlerde, bitkisel motifli desenler algılanmaktadır. Aynı yapıda, zemin ve birinci kat pencereleri yivli sövelerle tamamlanmıştır. Yapıda yalnızca banka bölümünde, subasmandan yüksek bir seviyede rustik taş kaplama görülmektedir. Tüm cephelerde, pencere ve balkon korkuluklarında oldukça yalın demir işçiliği görülmektedir.

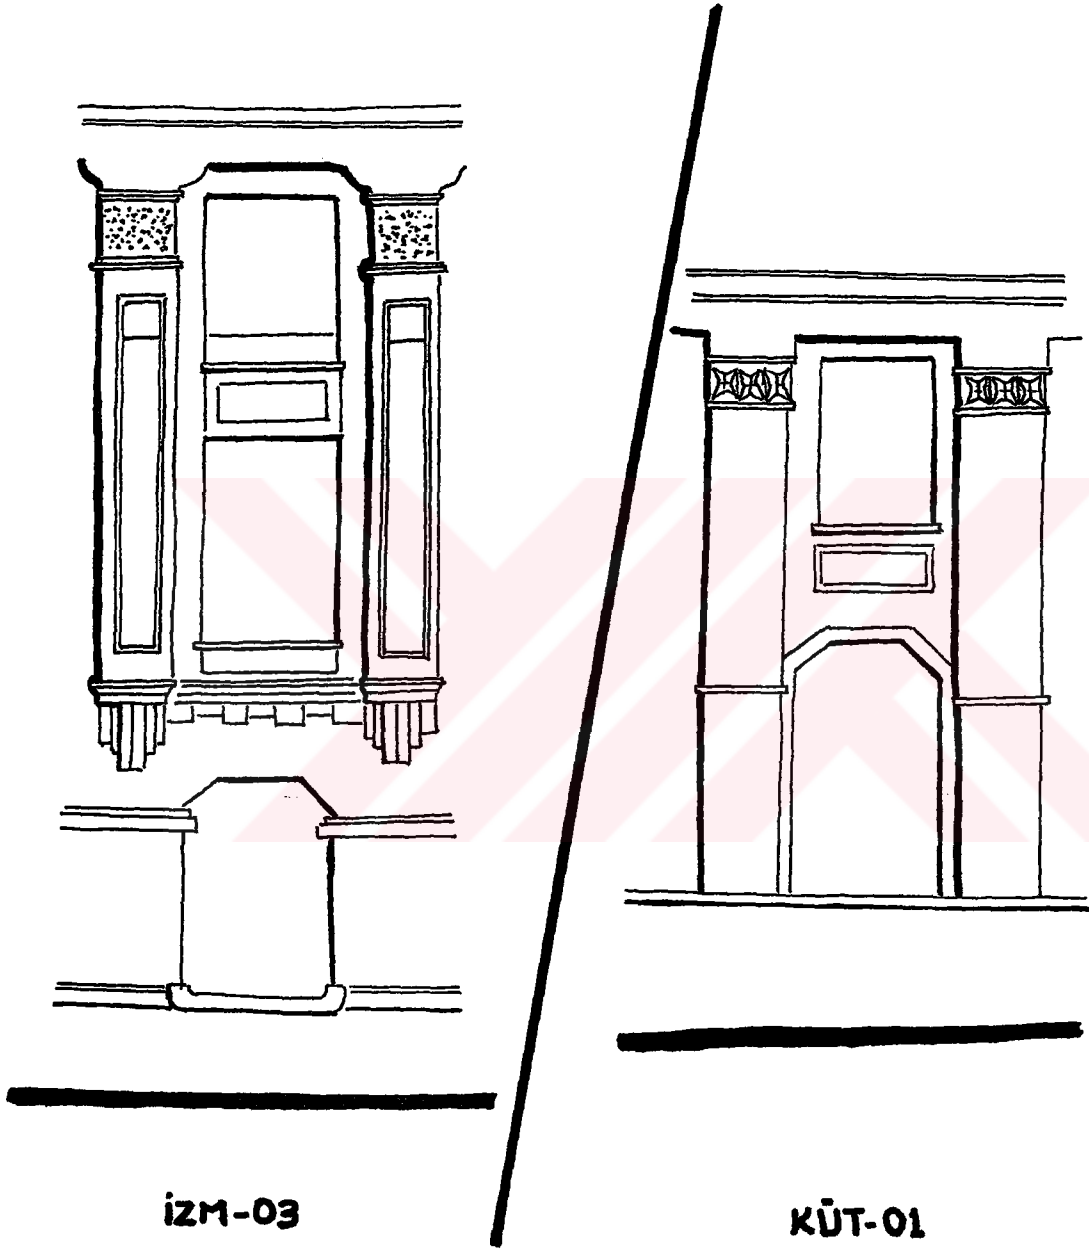
Şekil 5.5 Ziraat Bankası İzmir ve Kütahya binalarının cephe düzenlerinin karşılaştırması
