BULDAN TARİHİ ÇEVRE DOKUSU

ARAŞTIRMASI

**Dokuz Eylül Üniversitesi
Fen Bilimleri Enstitüsü
Yüksek Lisans Tezi
Mimarlık Bölümü, Restorasyon Anabilim Dalı**

**Temmuz, 2001
İZMİR**

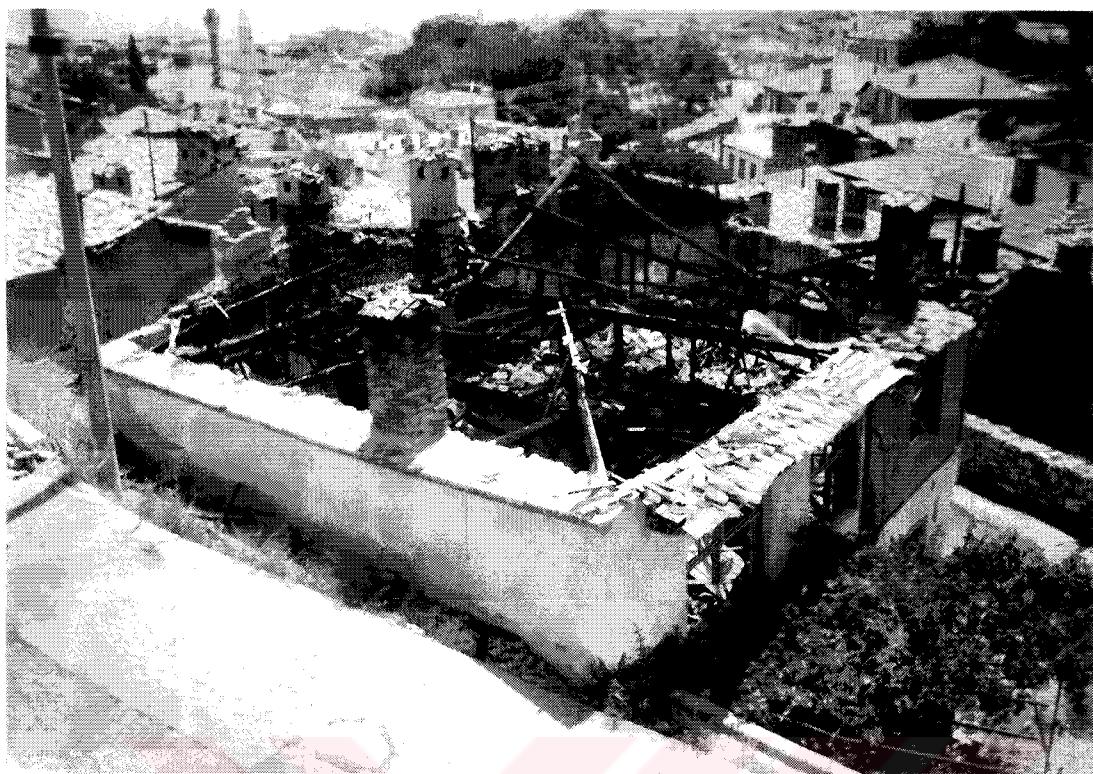
Şekil 4.6 Yanan Tarihi Bir Ev

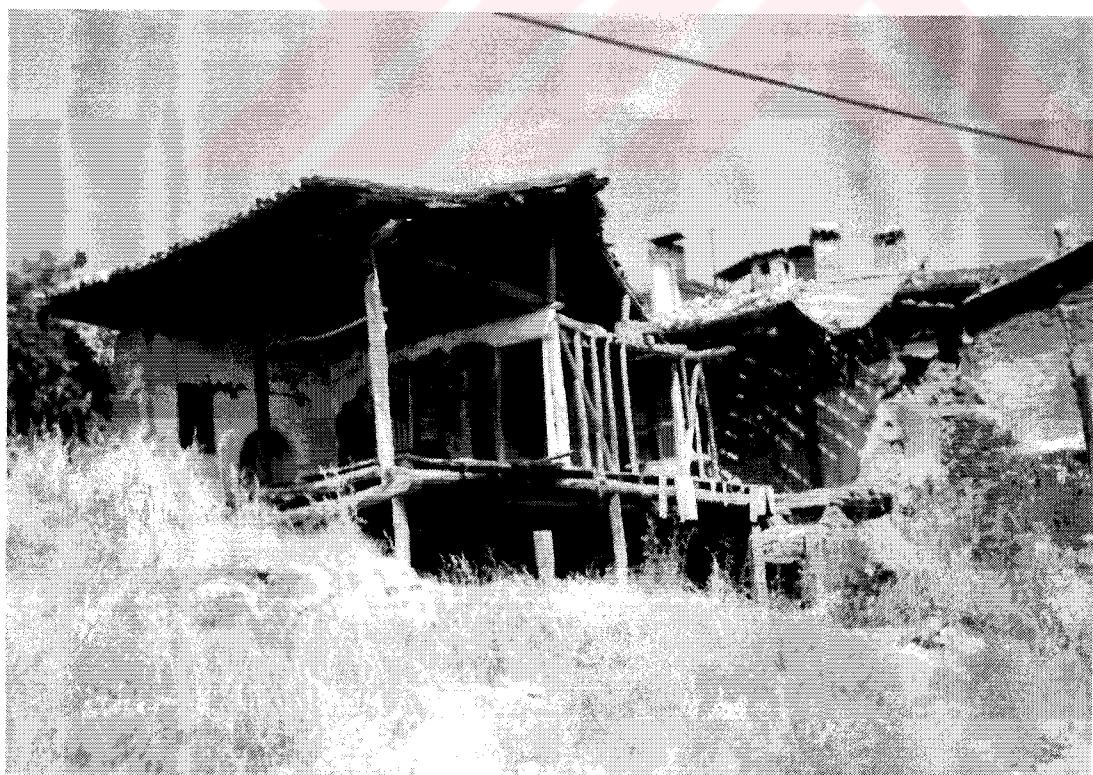
Şekil 4.7 Yıkılmış Tarihi Bir Ev
