**T.C.**  
**DOKUZ EYLÜL ÜNİVERSİTESİ**  
**GÜZEL SANATLAR ENSTİTÜSÜ**  
**GELENEKSEL TÜRK EL SANATLARI ANASANAT DALI**  
**SANATTA YETERLİK TEZİ**

**BAZI TARİHİ YAPILAR ÖRNEĞİNDE TÜRKİYE’DE SIVA ÜSTÜ KALEM**  
**İŞLERİNİN KORUNMASI (SORUNLAR – ÇÖZÜM ÖNERİLERİ)**

**Tezin/Projenin Yabancı Dildeki Adı:** Conservation of Wall Paintings in Certain Historic Architecture of Turkiye (Problems-Solving Suggestions)

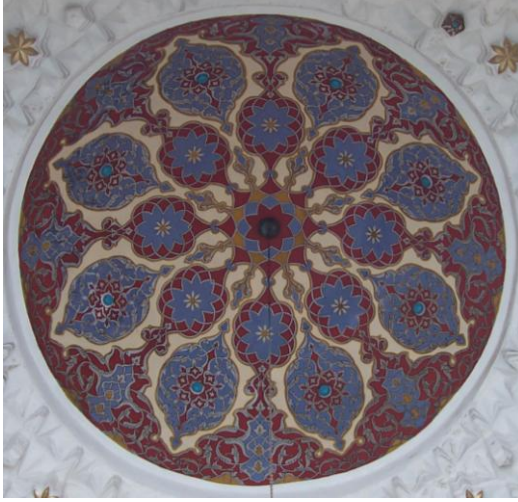
**Fotoğraf-1:** Sıva üstü kalem işi (İstanbul-Kadırga, Sokollu Mehmed Paşa Camii, son cemaat revakı orta kubbe, klasik üslup).

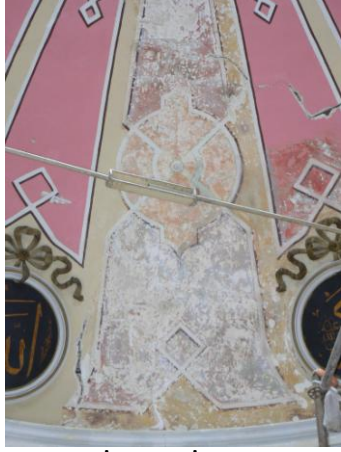
**Fotoğraf-25:** İzmir İkiçeşmelik Camii kubbesi sıva üstü kalem işleri raspa çalışması.

Raspa çalışmasının ardından desen örnekleri alınmıştır. Sıvadaki çatlak ve bozulmaların onarılmasının ardından desenler zemine aktarılarak renklendirme çalışmasına başlanmıştır. Vakıflar kontrolörünün, raspa sonucu ulaşılan renklerden kırmızının kullanılmasını istemesi üzerine, restorasyon öncesinde pembe renge boyalı olarak görülen alanlar kırmızıya boyanmıştır (Fotoğraf; 27-28).

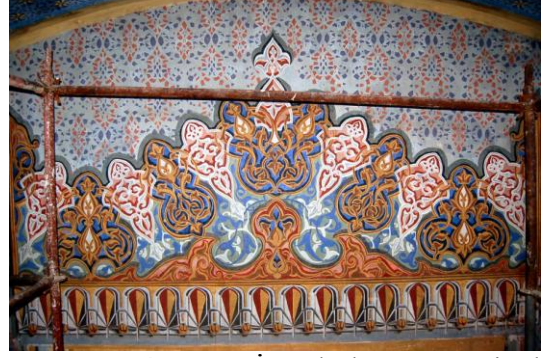
**Fotoğraf-45:** İstanbul Pertevniyal Valide Sultan Camii kuzeybatı beden duvarı, sıva üstü kalem işleri bazı ufak müdahaleler ve koruyucu uygulanması dışında restorasyonu büyük ölçüde tamamlanmış görünümü. (Fotoğraf; Art Restorasyon Kültür Sanat ve Araştırmacılık Tic. Ltd. Şti.).

Gerekli belgelemeler yapıp kurul kararları alındıktan sonra korunmasına karar verilen katmanın tamamının gün ışığına çıkarılarak sağlamlaştırma ve onarım çalışmalarına geçilmiştir. Yapılan incelemeler ve analizler sonucunda hasarlı olan sıvalar ve sıva üstü kalem işleri, koruma kurulunun onayladığı malzemeler ile çeşitli tekniklerde onararak koruma altına alınmıştır. Korunmasına karar verilerek gün ışığına çıkarılan sıva üstü kalem işleri özgün halleri ile koruma altına alınmış, motiflerde ve desende çok büyük bozulmalar (kompozisyonun ve motiflerin anlaşılmasını engelleyecek boyuttaki bozulmalar) olmadığı müddetçe müdahale edilmemiştir.<sup>103</sup> Caminin kalem işi restorasyonu çalışmalarını gerçekleştiren şirket yetkilileriyle, müdahalelerde kullandıkları malzemeler hakkında yapılan görüşmelerde, kurumların (Vakıflar Bölge Müdürlüğü'nün) birim fiyat pozlarında<sup>104</sup> belirtilen çoğu malzemenin artık günümüzde tarihi esere zarar verdiğinin kanıtlandığı ve kullanımının yasaklandığı, dolayısı ile bu malzemeleri kullanmadıklarını, daha çağdaş, geri dönüşümlü, tarihi esere zarar vermeyen malzemeler kullandıklarını,

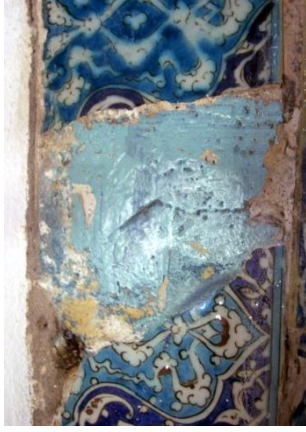
**Fotoğraf-55:**Mihrap bordür çinilerindeki hasarlı kısım (çimento katkılı harç ve yağlı boya kalıntısı) (Melik Ahmet Paşa Camii, Diyarbakır).

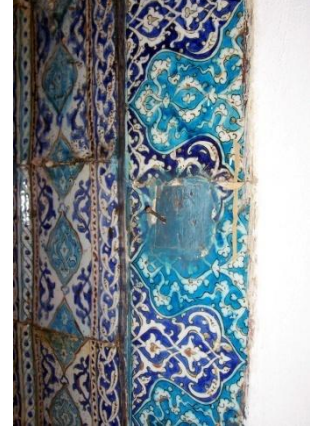
**Fotoğraf-57:**Mihrap bordür çinilerindeki hasarlı kısım (çiniye monte edilmiş ahşap parçası, çivi ve yağlı boya kalıntısı) (Melik Ahmet Paşa Camii, Diyarbakır).

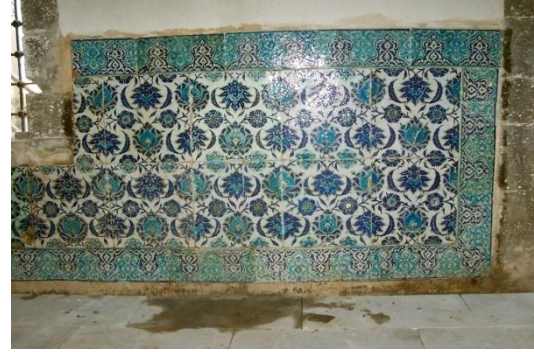
**Fotoğraf-70:** Kuzey Cephesi çinileri kimyasal temizlik sonrası (Melik Ahmet Paşa Camii, Diyarbakır).

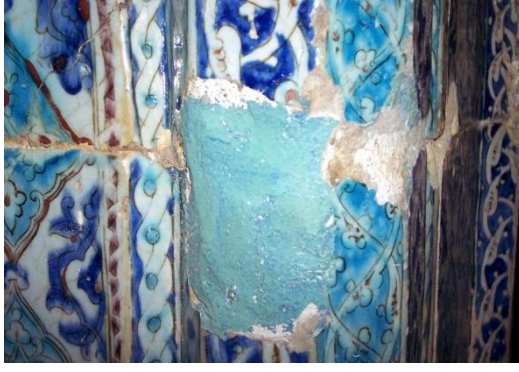
**Fotoğraf-71:** Mihrap çinilerindeki hasarlı alana uygulanmış çimento katkılı harç ve yağlı boya kalıntısı (Melik Ahmet Paşa Camii, Diyarbakır).

Yağlı boya ve çimento karışımı harç kalıntılarının temizliği, mekanik temizleme tekniği ile yapılmıştır. Mekanik temizlik aşamasında ilk önce bütün çinilerin sırlı yüzeylerindeki kalıntılar temizlenmiştir. Daha sonra çinilerdeki sır kayıpları, geniş çatlaklar, bisküvi kayıpları gibi alanlara, daha önceki hatalı onarımlarda, geri dönüşümsüz çimento katkılı harç kullanılarak yapılan, onarım maksatlı uygulamaların temizliğine geçilmiştir. Gerçekleştirilen bu çalışmalarla, bütün çini yüzeylerdeki ve çinilerin hasarlı kısımlarındaki kir katmanları, tamamen temizlenmiştir (Fotoğraf: 71-78).<sup>176</sup>

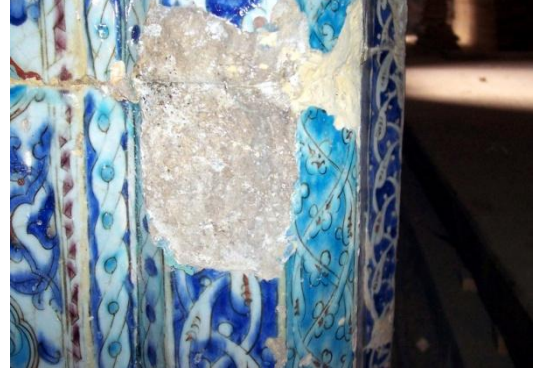
**Fotoğraf-72:** Mihrap çinileri mekanik temizlik sonrası (Melik Ahmet Paşa Camii, Diyarbakır).

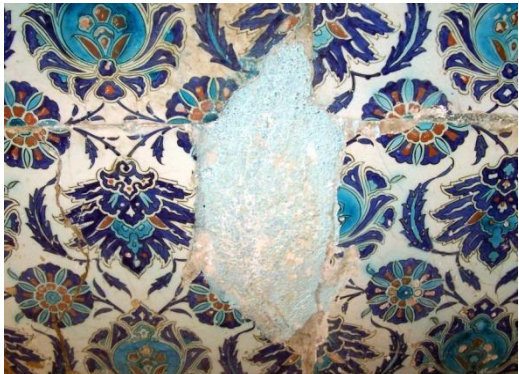
**Fotoğraf-75:** Batı Cephesi çinilerinin hasarlı alanındaki çimento katkılı harç kalıntısı (Melik Ahmet Paşa Camii, Diyarbakır).

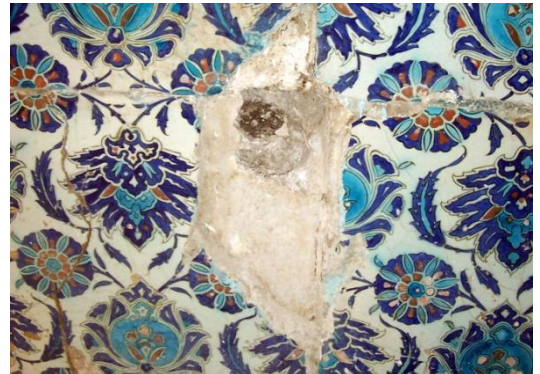
**Fotoğraf-76:** Batı Cephesi çinilerinin hasarlı alanındaki çimento katkılı harç kalıntısının mekanik temizlik sonrası (Melik Ahmet Paşa Camii, Diyarbakır).

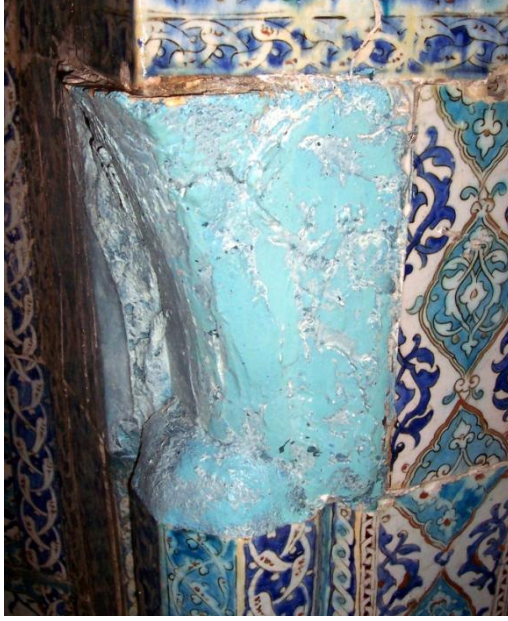
**Fotoğraf-77:** Tahrip edilmiş mihrap sütun başlığı alanındaki çimento katkılı harç ve yağlıboya kalıntıları (Melik Ahmet Paşa Camii, Diyarbakır).

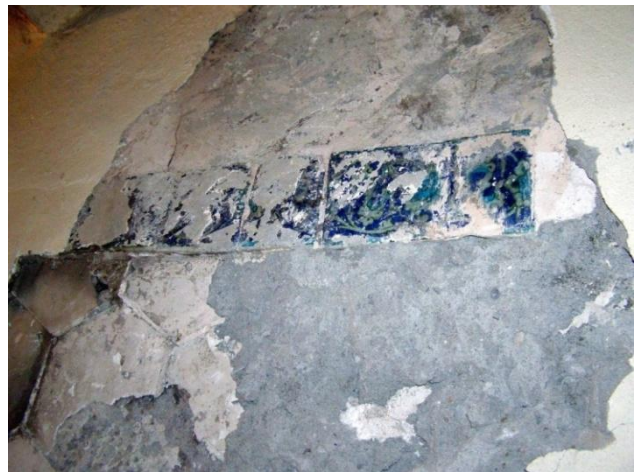
**Fotoğraf-84:** Mahfil merdiven boşluğu, sıva altından çıkarılan çini ve çini izleri (Melik Ahmet Paşa Camii, Diyarbakır).

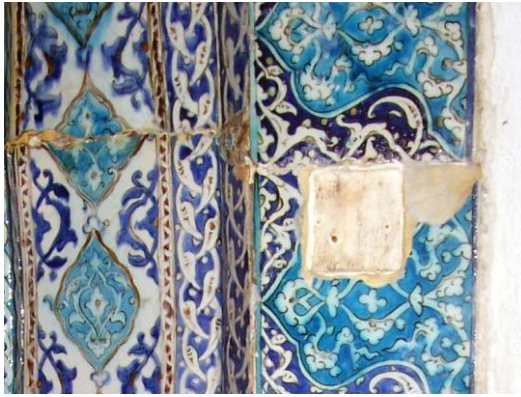
**Fotoğraf-89:** Temizliği yapılmış hasarlı kısım (Mihrap çinileri bordür alanı) (Melik Ahmet Paşa Camii, Diyarbakır).

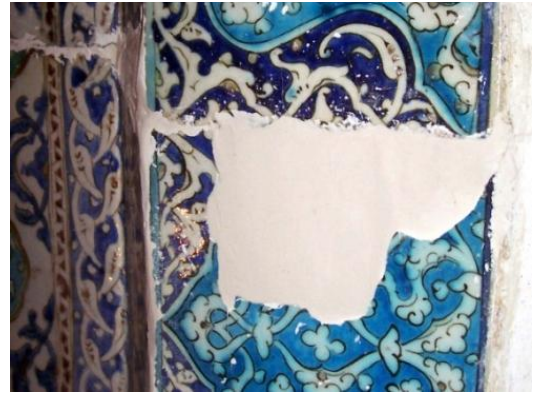
**Fotoğraf-90:** Hasarlı alanın onarım sonrası (Mihrap çinileri bordür alanı) (Melik Ahmet Paşa Camii, Diyarbakır).

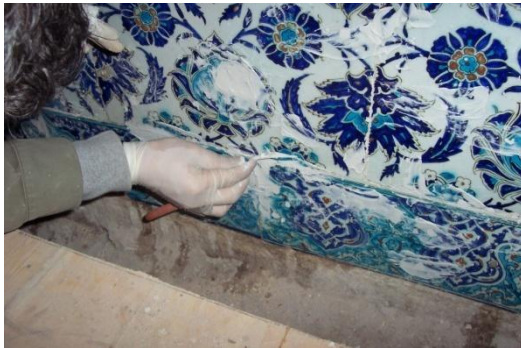
**Fotoğraf-91:** Güney Cephesi çinileri, çatlak ve kırıkların onarım aşaması (Melik Ahmet Paşa Camii, Diyarbakır).

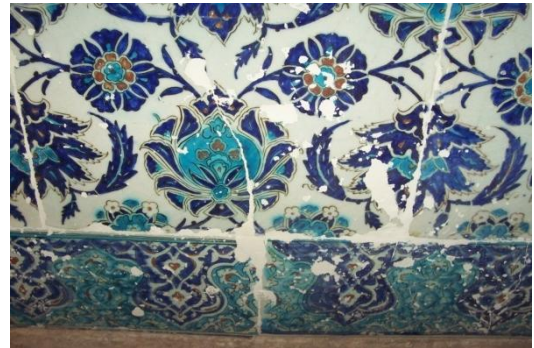
**Fotoğraf-92:** Güney Cephesi çinileri, çatlak ve kırıkların onarım sonrası (Melik Ahmet Paşa Camii, Diyarbakır).

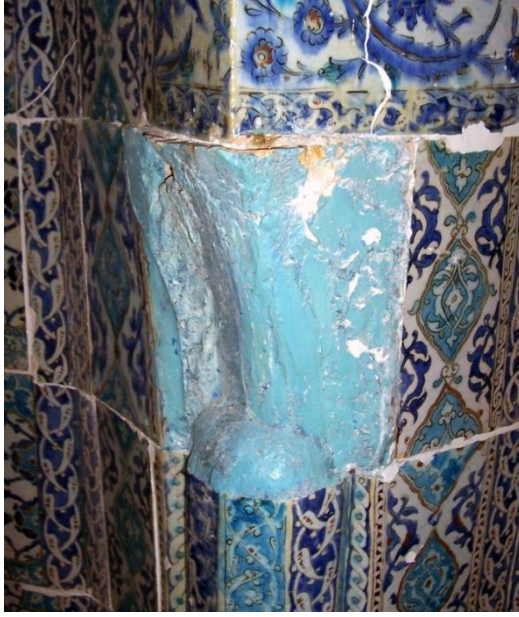
**Fotoğraf-93:** Mihrap Sütun başlığı onarım öncesi (Melik Ahmet Paşa Camii, Diyarbakır).

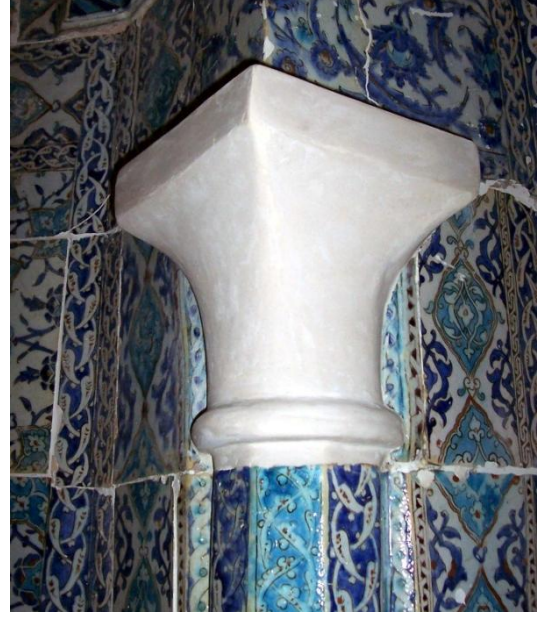
**Fotoğraf-94:** Alçı kalıp alınarak dökümü yapılan mihrap sütun başlığı (Melik Ahmet Paşa Camii, Diyarbakır).

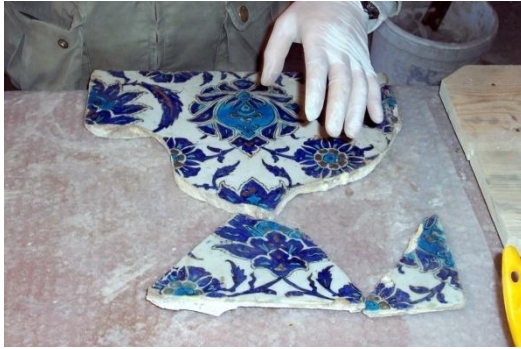
**Fotoğraf-103:** Hasarlı çinilerin uyumlu parçalarının bulunarak onarımı (Melik Ahmet Paşa Camii, Diyarbakır).

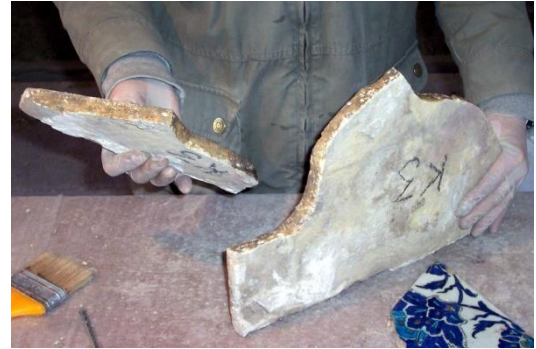
**Fotoğraf-104:** Hasarlı çinilerin uyumlu parçalarının bulunarak onarımı (Melik Ahmet Paşa Camii, Diyarbakır).

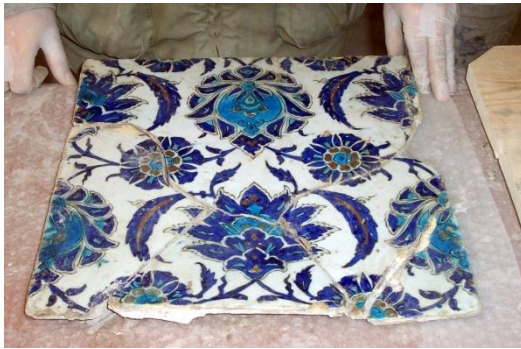
**Fotoğraf-105:** Hasarlı parçaları bir araya getirilerek onarılan çini karo (Melik Ahmet Paşa Camii, Diyarbakır).

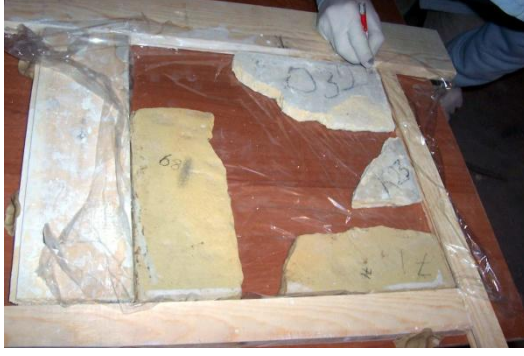
**Fotoğraf-107:** Hasarlı parçaların tütleme çalışması (Melik Ahmet Paşa Camii, Diyarbakır).

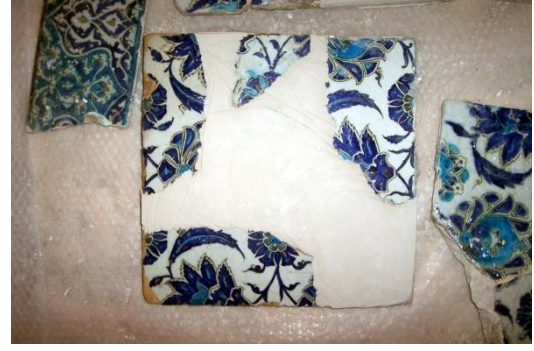
**Fotoğraf-108:** Tütleme çalışması tamamlanmış hasarlı çini parçaları (Melik Ahmet Paşa Camii, Diyarbakır).

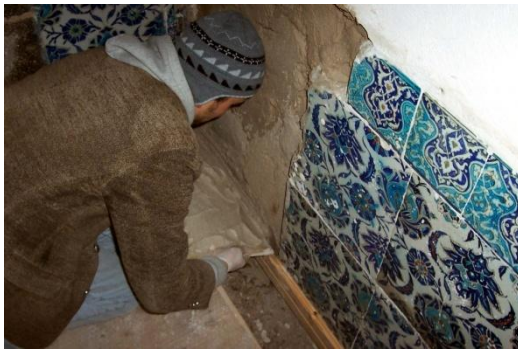
**Fotoğraf-109:** Onarılan çinilerin monte aşaması (Batı Cephesi) (Melik Ahmet Paşa Camii, Diyarbakır).

Onarımları tamamlanan çiniler projede belirtilen alanlara geri dönüşümlü harç kullanılarak monte edilmiştir (Fotoğraf: 109-113). Bu işlemden sonra bir aylık bir bekleme süresine geçilmiş ve bu sürenin ardından çinilerin eksik kısımları **sıva üstü kalem işi tekniğinde** özel boyalar kullanılarak renklendirilmiştir. Çinilerin desen tamamlama işlemleri yapılırken iki farklı teknik kullanılmıştır. Bozulmaların az olduğu bölgelerde eksik kısımların desenleri çinilerdeki renklere yakın renklerde boyanarak renklendirilmiştir (Fotoğraf: 114-119). Daha geniş alanlarda ve bozulmaların çok olduğu doğu cephesinde ise desenler, yalnızca motiflerin tahrir (kontur) çizgileri atılarak yapılmıştır (Fotoğraf: 120,122). Çinileri mevcut olmayan daha büyük alanlar ise karoların dış çizgilerinin belirtilmesi şeklinde desen yapılmadan düz bırakılmıştır (Fotoğraf: 121,122).

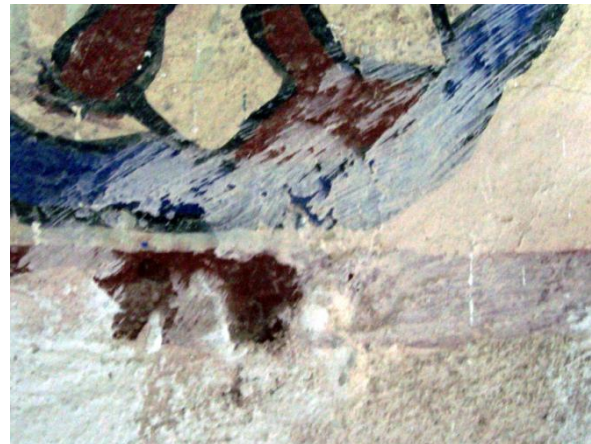
**Fotoğraf-144:** Mihrap sıva üstü kalem işleri bozulma detayı (Diyarbakır, Melik Ahmet Paşa Camii).
