Tarihi Çinilerde Yapısal Özellikler Ve Karşılaşılan Bozulmalar

STRUCTURAL FEATURES AND ENCOUNTERED DETERIORATION of HISTORICAL TILES

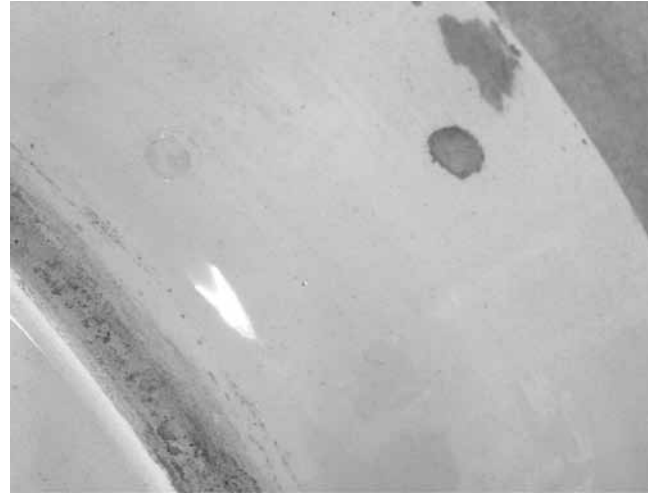
Öte yandan çini eşyada üretimden kaynaklanan hataların başında kireç atması (taş atkını) gelmektedir. (Resim 1)

Resim 1: Çini tabakta kireç atması

Çamur yapısı içinde bulunan kireçtaşının iyi elenmemesi, bisküvi pişirimi veya sırlı pişirim sonrası oluşan sönmemiş kireç taneciklerini oluşturur. Zamanla bu tanecikler nemli havayla sönmüş kirece dönüşür. Sönmüş kireç, hacimsel genleşme sonucu üzerindeki çamur ve sır katmanını patlatarak düşürür ve sonuç olarak çini formlarda yüzey düzgünlüğü bozulur (2).

Başka bir ifadeyle kireç atmasının değişmeyen nedeni küçük parçalar halinde alçı, kireçtaşı, kalsit v.s. gibi kireç içeren topraklardır. Bu tanecikler yüzeye çok yakın bulunuyorsa ve ürünler düşük sıcaklıkta pişirilmiş ise bu sorun ortaya çıkabilir. Soruna neden olan pişirme sonrasında bu taneciklerin şişmesidir. Bu kireç içerikli taneler pişirme ile doğrudan

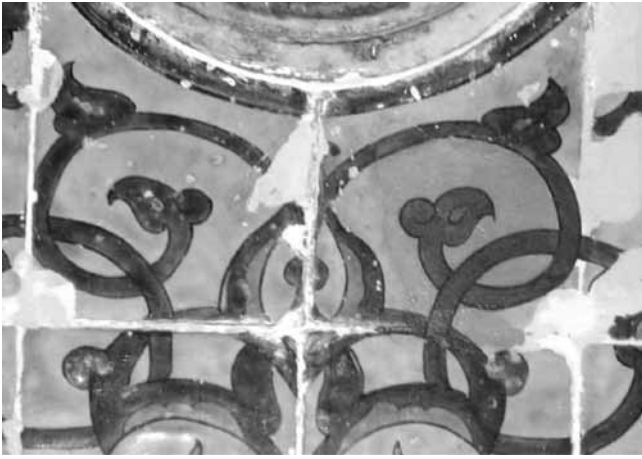
kirece dönüşür ancak daha sonra havadan nem çeker ve böylece boyutları büyüyerek basınca neden olur. Oluşan bu basınç nedeniyle tanecik pul pul olarak yüzeyden ayrılır. Burada oluşan oyuklara neden olan kireç taneciği beyaz bir nokta olarak görünür. Bu dökülme pişirmeden daha sonra depolamada ya da zamanla montajı yapılmış yüzeylerde ortaya çıkar (3). (Resim 2)

Resim 2: Çini tabakta kireç atması.
Kaynak: İzmir Konak Yalı Camii Çinilerinden Detay.

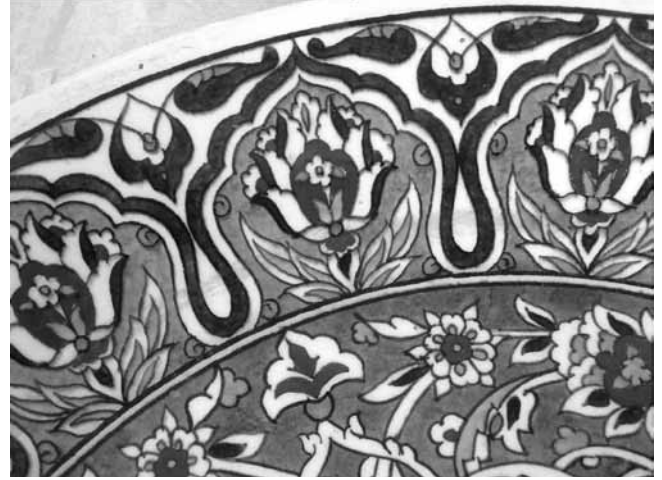
Mutfakta bulunan büyük tabakların toplanıp kaldırılmaları sırasında iç içe birkaç tanesinin konulması ve sürtünmesi sonucu sır yüzeyinde çizikler oluşabilir. (Resim 3)

Resim 3: Üst üste konularak muhafaza edilen tabaklarda oluşan lekelenmeler.

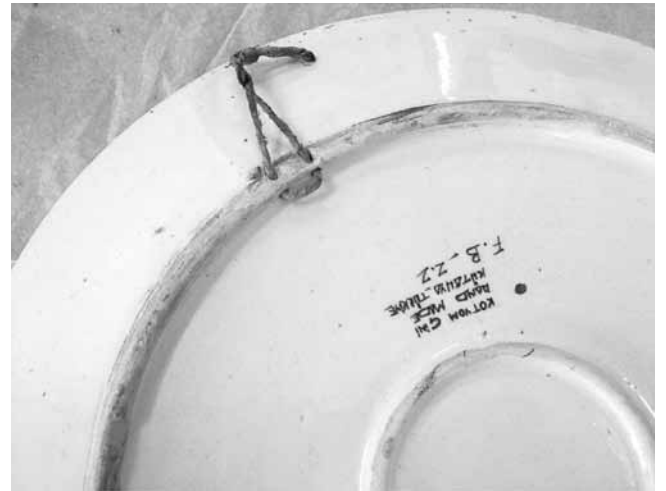
Açılan bu küçük delikler, gövde içinde daima farklı zararlı bileşikleri de absorbe ederler. (Resim 4)

Resim 4: Duvara asmak için tabaklara açılan deliklerin oluşturduğu bozulmalar.

Duvara ve rafa dayandırılmasında büyük tabak ve çanakların ağız kenarlarına bir veya birkaç küçük delik açılarak ip veya askı ile çiviye takılabilir.

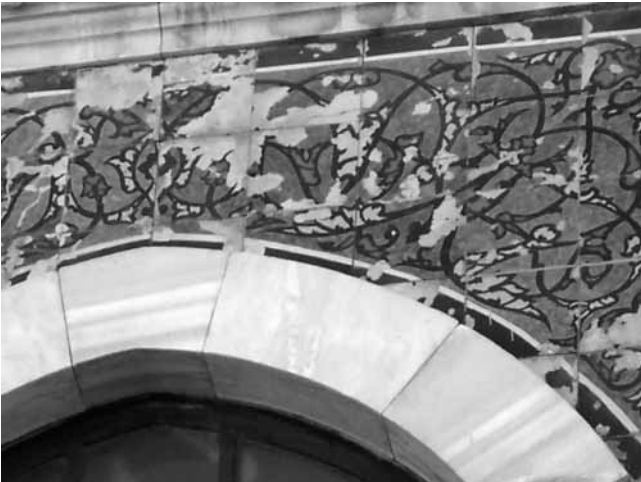
Mimari dışında kullanılan çiniler çevre etkilerine ve atmosfer şartlarına her zaman açık yüzeylerdir. Her zaman değişken hava ısı ve nem oranı çininin hem kendi bütünlüğünü, hem de tutturulduğu harç ve duvarın bütünlüğünü etkiler. (Resim 5)

Resim 5: Atmosfer koşulları nedeniyle çini yüzeylerde meydana gelen bozulmalar.

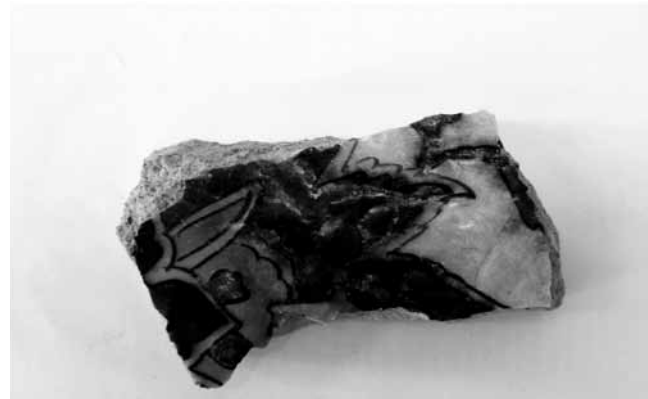
Yüzey daima mikro dokuda pürüzlü olan çini plaklarda tam olarak sır kompozisyonuna bağlanmayan kurşun ve alkali bileşiklerle hava nemi ve ısı kimyasal olayları başlatmaya yetmektedir. Bu etkileşimi deniz kenarına yakın yapılarda, havadaki su buharının taşıdığı sodyum, potasyum, iyot bileşikleri kısmen hızlandırır. (Resim 6-7)

Resim 6: Atmosfer koşulları nedeniyle çini yüzeylerde meydana gelen bozulmalar.

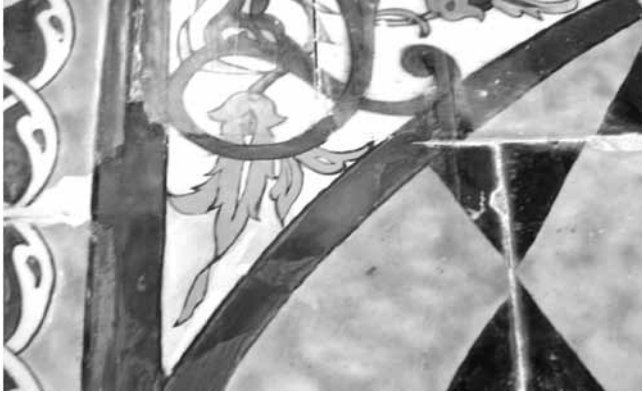
Resim 7: Atmosfer koşulları nedeniyle çini yüzeylerde meydana gelen bozulmalar.

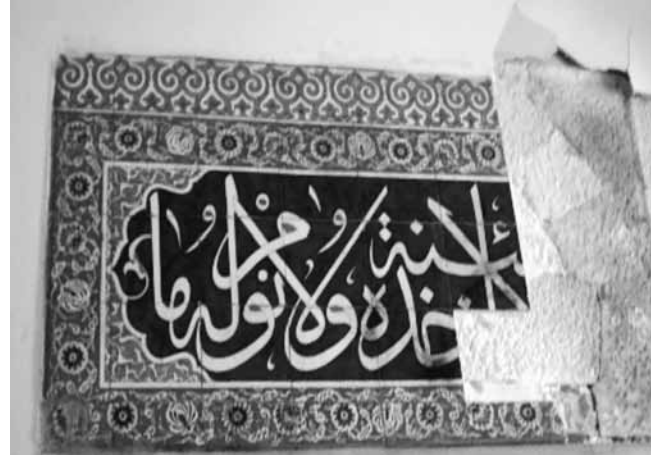
Resim 8: Sismik hareketlenmeler sonucu plaka kenarlarında kaplamalar veya yüzeyden ayrılarak dökülmeler gözlenmektedir.

Kubbe, tonoz, kemer elemanlı yapılarda, sismik hareketlerin ilk görünen hasarları bu elemanlarda ortaya çıkmakta, söz konusu yüzeylere bağlı çiniler depremin yarattığı ileri, geri veya torsiyon hareketleri ile plaka kenarlarında kaplamalar veya yüzeyden ayrılarak dökülmeler şeklinde görülmektedir. (Resim 8)
