BALIKÇI BARINAKLARININ
REHABİLİTASYONU

Serkan BELEN

Yüksek Lisans Tezi

Kıyı Mühendisliği Bölümü, Deniz Bilimleri ve Teknolojisi Ana Bilim Dalı

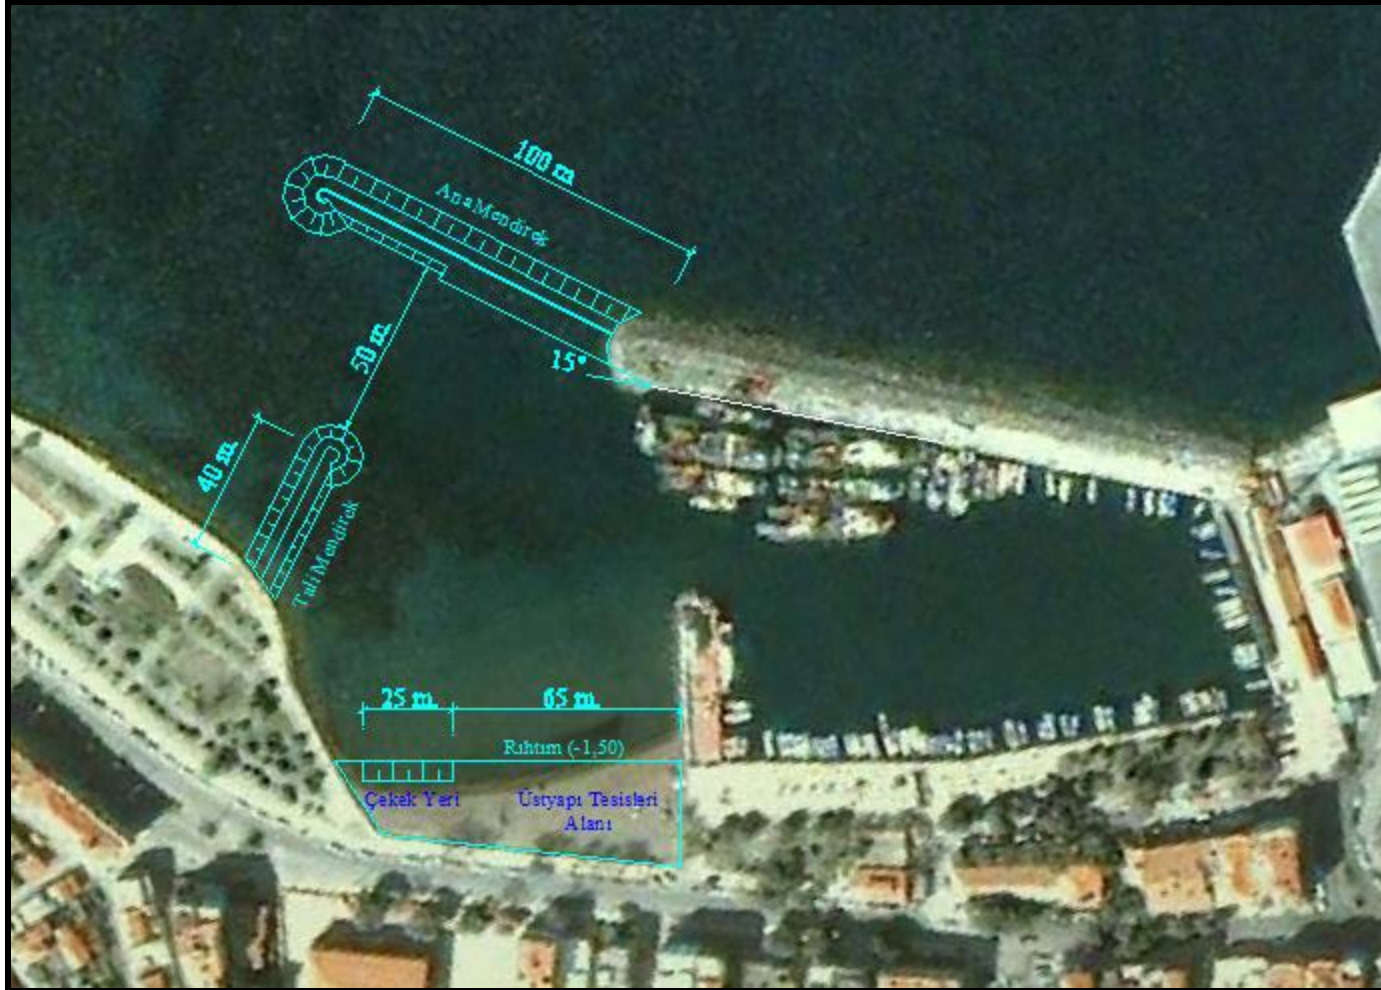
Dikili’de 11-12.02.2009 tarihinde vuku bulan fırtınalı hava sonrası yapılan hasar tespitinde; taşınması gereken teknik zorunlulukları taşımayan ana mendireğin daha da deforme olduğu, mendireğin bazı kesitlerinde anroşman dolgusunun ancak çekirdek dolgu+filtre tabakası seviyesinde olduğu, kret kotu ve genişliğinin yetersiz olduğu ve bu sebeple dalga aşılmasının sıklıkla yaşandığı, kret üstünün beton ile kaplandığı ve bu sebeple dalga enerjisinin sönmelenmediği, şev diplerinin takviyeye ihtiyaç duyduğu ve ayrıca mendirek müzvarının yeterli kesite sahip olmadığı görülmüştür.

Şekil 5.14 Dikili balıkçı barınağı rehabilitasyon planı.

Yapım İşi	Maliyet (KDV Hariç) (₺)
Ana Mendirek Uzatılması	420,000
Tali Mendirek Yapılması	65,000
Rıhtım Onarımı	100,000
Rıhtım Yapılması	290,000
Çekek Yeri + Rıhtım Yapımı	350,000
Üstyapı İnşaatı	225,000
Fener İmalatı (2 adet)	20,000
Toplam	1,470,000

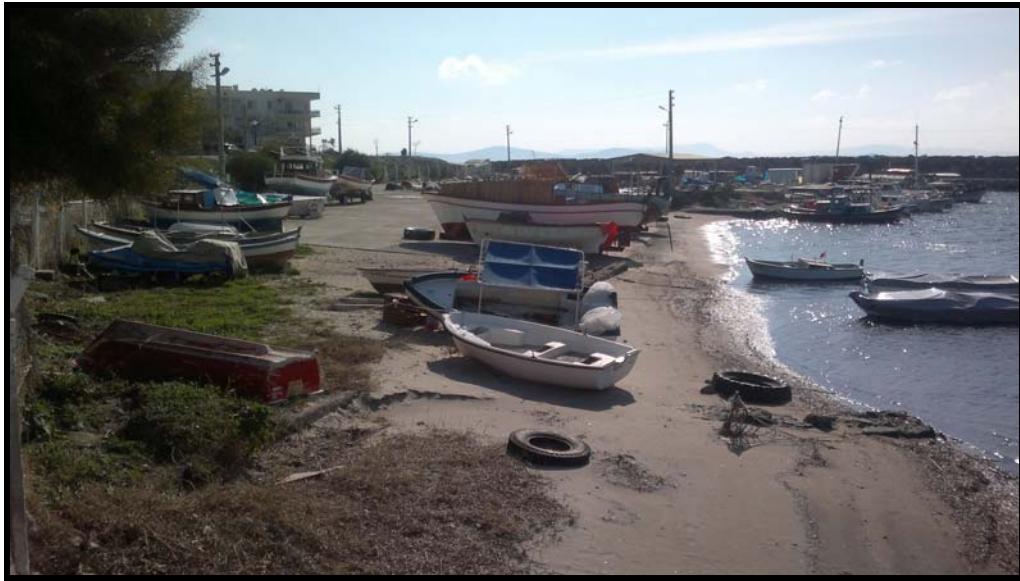
Çekkek Yeri; barınakta yaklaşık 30 m genişlikte beton saha kaplamalı çekkek yeri bulunmaktadır. Mevcut çekkek yeri barınmakta olan tekneler için yeter seviyededir.

Şekil 5.21 Çekkek Yeri.

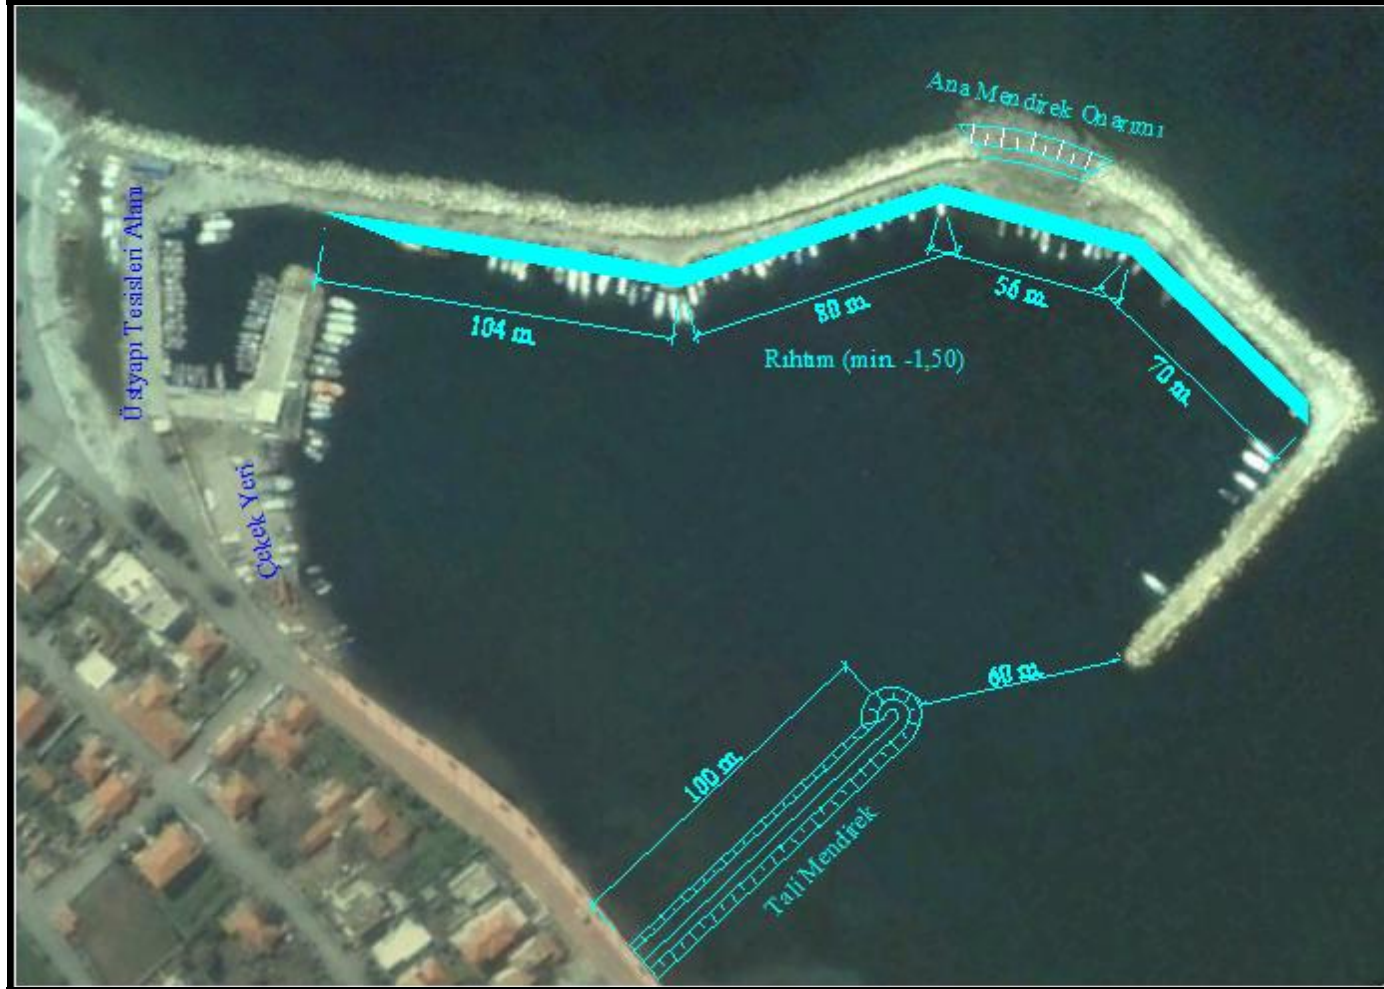
Barınakta 2 tane basen mevcut olup, dış basenin büyüklüğü yaklaşık 4.00 ha'dır ve yeterince büyüktür. Ancak dış basende yanaşma yeri bulunmamakta ve tekneler faaliyetleri için 0.17 ha büyüklüğündeki iç baseni kullanmaktadır. İç basen bu büyüklüğü ile tekne faaliyetleri için oldukça küçük kalmaktadır. Ana mendirek boyunca rıhtım yapılması durumunda bu sıkıntı aşılabilecektir.

Şekil 5.22 Çandarlı balıkçı barınağı rehabilitasyon planı.

Yapım İşi	Maliyet (KDV Hariç) (₺)
Ana Mendirek Onarımı	20,000
Tali Mendirek Yapılması	120,000
Rıhtım Yapılması	540,000
Tarama Yapılması	600,000
Üstyapı İnşaatı + Fener İmalatı (2 adet)	380,000
Toplam	1,660,000

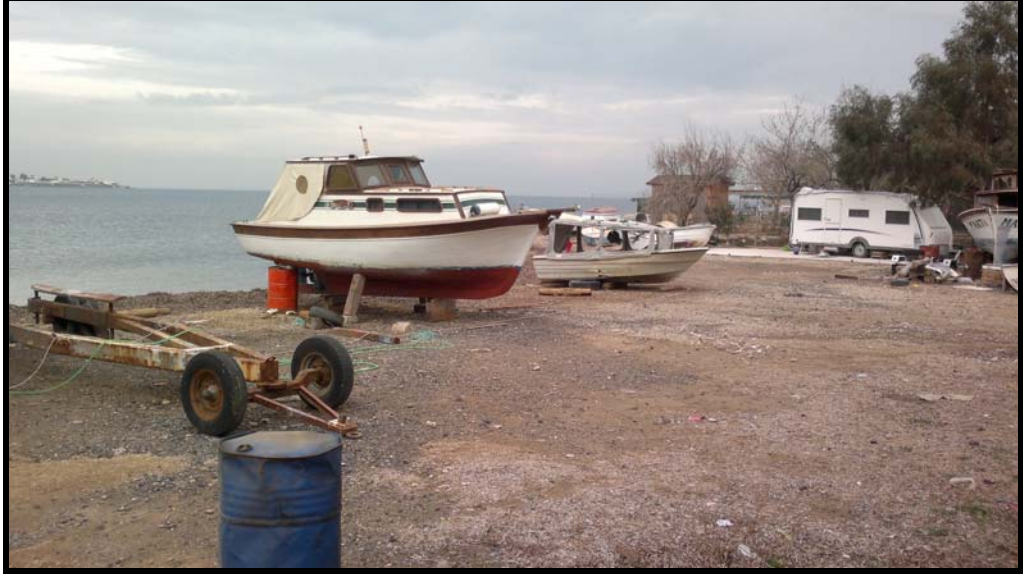
Çekek Yeri; barınak içerisinde çekek yeri bulunmamakla birlikte ana mendirek dışındaki sahil kısmı çekek yeri olarak kullanılmaktadır. Söz konusu alanda çekek yeri için herhangi bir imalat yapılmış değildir, sahil doğal haliyle kullanılmaktadır. Basen içerisinde çekek yeri yapımı için yeterli alan bulunmadığından düzenlemenin bu kısımda yapılması ihtimal dahilindedir. Ancak, çekek yeri düzenlemesi yapılacak bu kısmın dalga etkisine açık olması bu kısmı rüzgarlı havalarda kullanılmaz hale getirebilecektir. Bununla birlikte, bu kısmın Ulaştırma, Denizcilik ve Haberleşme

Şekil 5.30 Çekkek yeri olarak kullanılan alan.

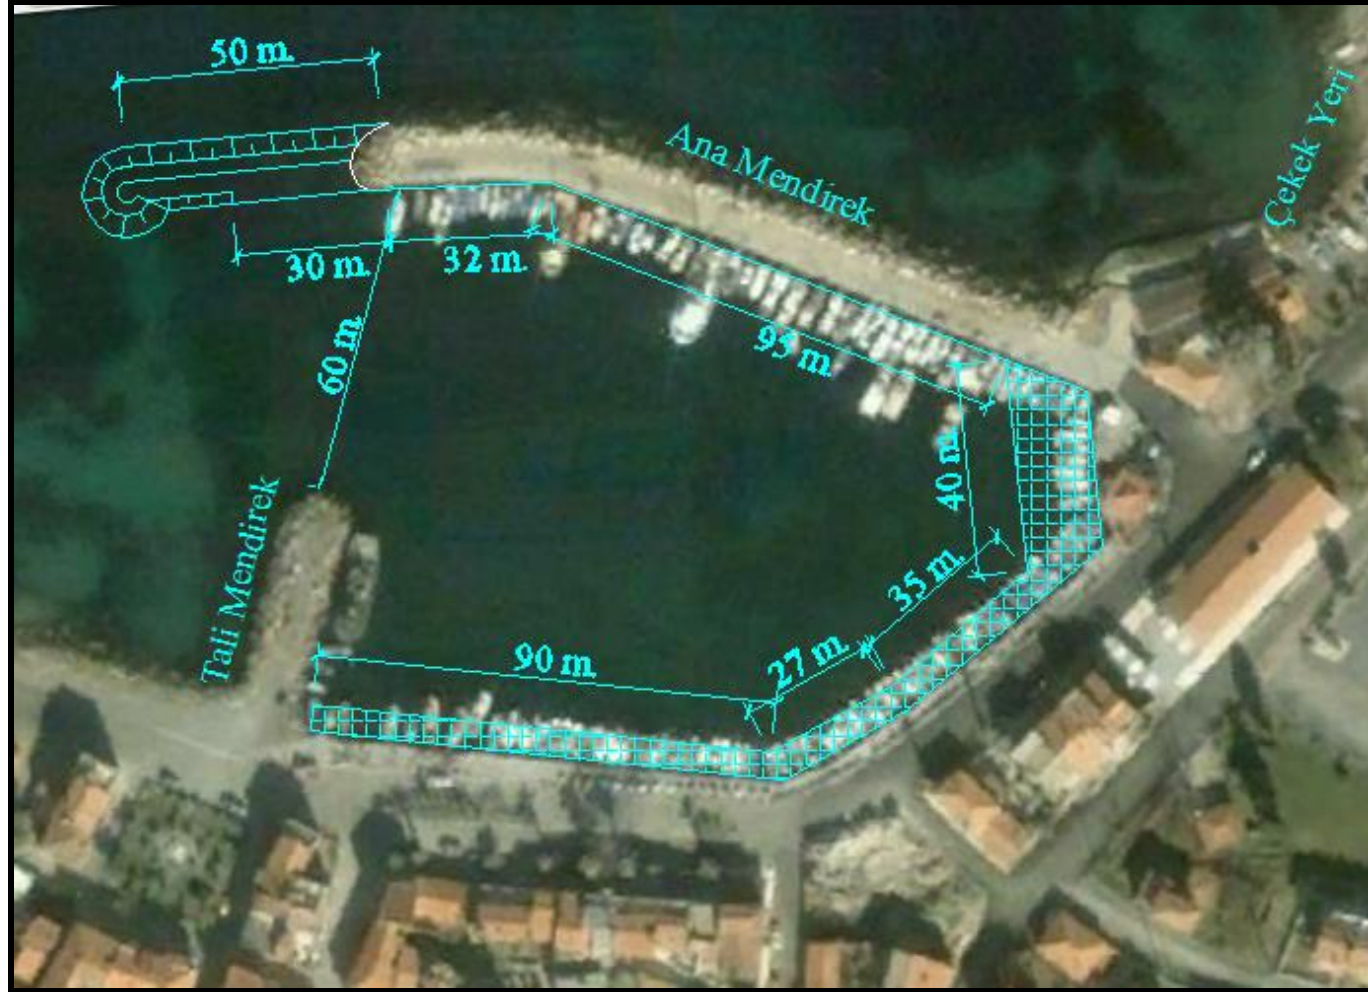
Basen; mevcut durumda da belirtildiği üzere barınak baseni yaklaşık 1.30 ha olup, barınaktan faydalanan 125 tekne için asgari ölçüde yeter durumdadır. Teknelerin ağırlıklı olarak küçük olması bu sayıdaki teknenin barınabilmesinde önemli etkindir. Basenin genişletilmesi kuşkusuz ki faydalı olacaktır ancak kentsel sit alanı içerisinde kalan bu kısım için bunu gerçekleştirmek pekte mümkün değildir. Ancak ana mendireğin uzatılması durumunda basen büyüklüğü nispeten artmış olacaktır.

Şekil 5.31 Yeni Foça balıkçı barınağı rehabilitasyon planı.

Yapım İşi	Maliyet (KDV Hariç) (₺)
Ana Mendirek Uzatılması	250,000
Rıhtım Yapılması	450,000
Rıhtım Onarımı	100,000
Rıhtım Yapılması	225,000
Üstyapı İnşaatı	225,000
Fener İmalatı (2 adet)	20,000
Toplam	1,270,000

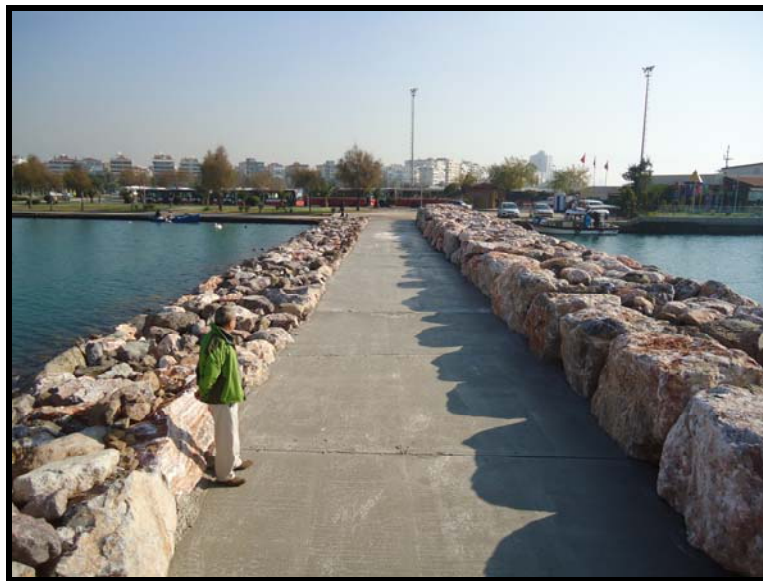
Şekil 5.35 Tali mendirek.

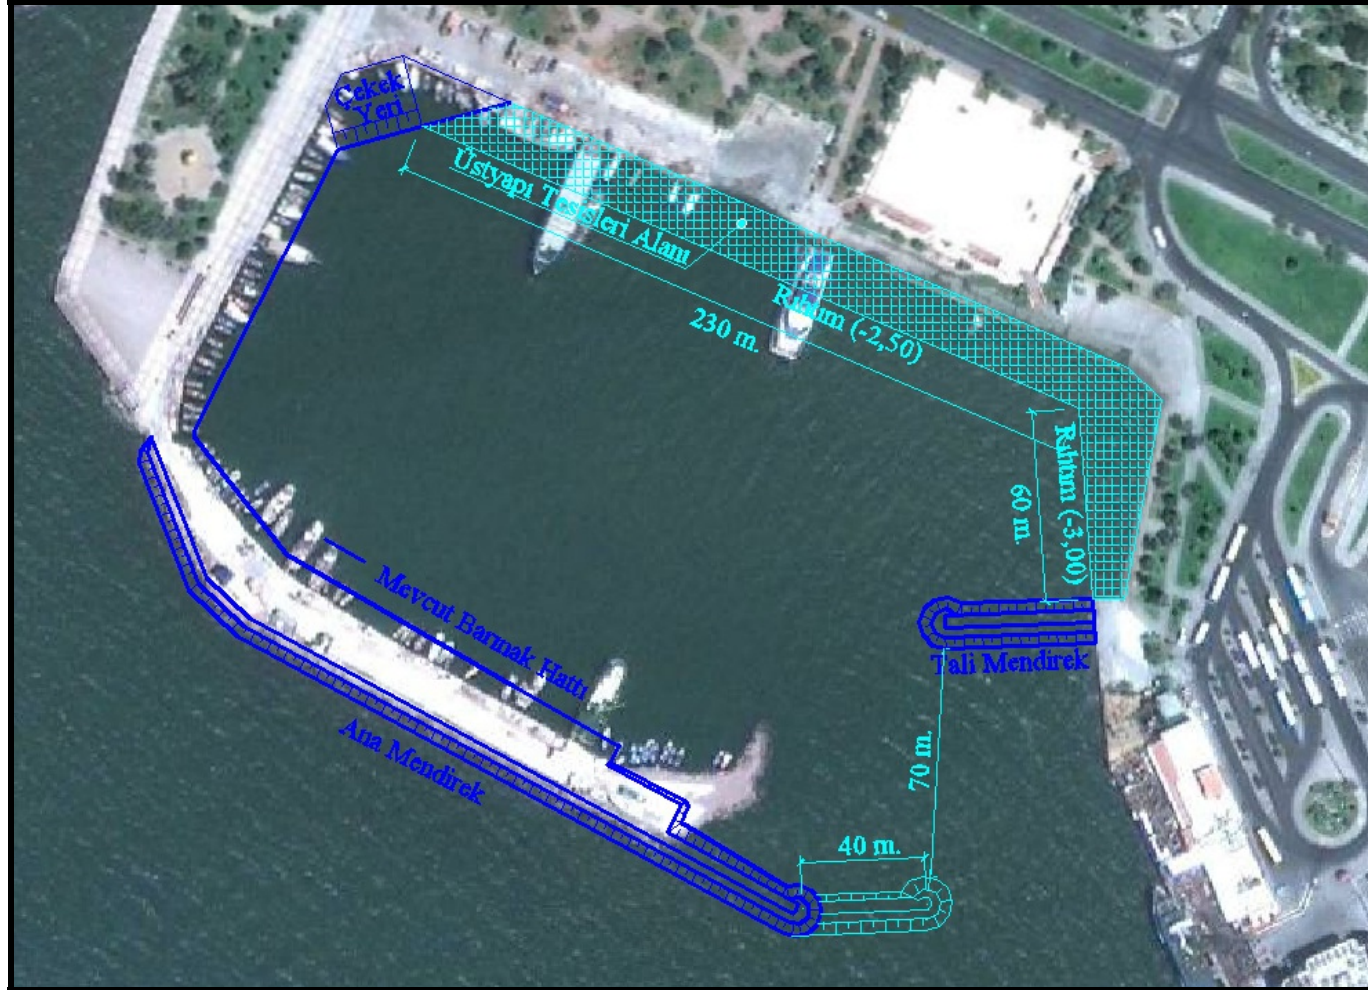
2011 yılı içerisinde rıhtım onarımı için yapılan tespit; mevcut durum başlığında ilk sırada tanımlanan rıhtım hattının yenilenmesi gerektiği görülmüştür. Ancak yeni rıhtımın imar planı sınırlarına ulaşacak şekilde yapılmasının (çok fazla dolgu yapmak gerektiği için) mevcut ödenek ile tamamlanmasının mümkün olmadığı görülmüş ve bu imalat sonraki yıllara bırakılmıştır. Yapılması planlanan imalat ise; ikinci sırada tanımlanan ve barınak yoluna sınır olduğu için geri sahası bulunmayan rıhtım hattının onarılması ile yeni çekek yerinin yapılması olmuştur.

Şekil 5.43 Karşıyaka-Bostanlı balıkçı barınağı rehabilitasyon planı.

Yapım İşi	Maliyet (KDV Hariç) (₺)
Ana Mendirek Uzatılması	110,000
Rıhtım Yapılması	1,500,000
Onarım Yapılması	70,000
Üstyapı İnşaatı	360,000
Fener İmalatı (2 adet)	20,000
Toplam	2,060,000
