**BETONARME İSKELELERİN BAKIM, ONARIM  
VE GÜÇLENDİRİLMESİ**

**Yüksek Lisans Tezi**

**Deniz Bilimleri ve Teknolojisi Enstitüsü, Kıyı Mühendisliği Programı**

Proje konusunu oluřturan KemerKy Aėır Yk İskelesi, Muėla İli, Milas İlesi, KemerKy Mevkii'ndedir (řekil 5.7). KemerKy Aėır Yk İskelesi Trkevleri ve ren yerleřim birimlerinin arasında olup Milas ilesine yaklařık 40 km mesafededir.

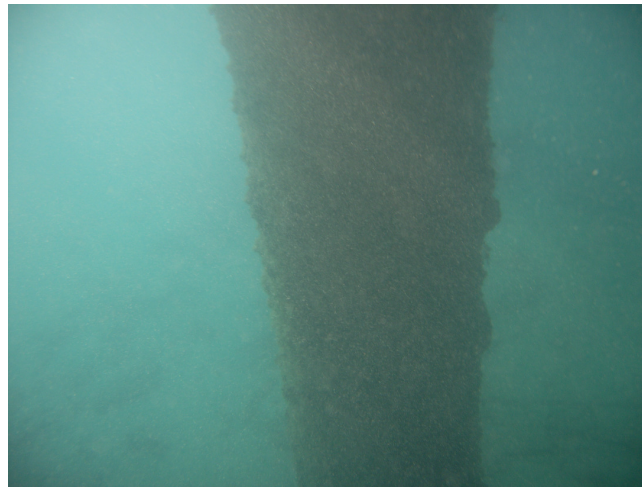
Kazıklardaki korozyonun mertebesini belirlemek için dalgıç marifetiyle alanın bütününe temsil edecek sayıda kazık üzerinde ölçüm alınmıştır. Ölçümlerde ultrasonik sualtı ekipman kullanılmıştır. Yapılan ölçümler sonucunda en düşük metal kalınlığı 6.2 mm, en yüksek metal kalınlığı ise 9.7 mm hesaplanmıştır. Güvenli tarafta kalmak için çelik boru metal kalınlığı 6.2 mm kabul edilmiştir. Kazıkların sualtı bölümü deniz bitkileri tarafından kaplanmış olup korozyon tespit edilmemiştir (Şekil 5.17).

Şekil 5.17 Kazıkların sürekli su içinde kalan bölümü
