**TARİHİ KENT MERKEZLERİNDEKİ
SU YAPILARININ KORUMA PROBLEMLERİ
İZMİR KEMERALTI ÖRNEĞİ**

**Dokuz Eylül Üniversitesi Fen Bilimleri Enstitüsü
Yüksek Lisans Tezi
Mimarlık Bölümü, Restorasyon Anabilim Dalı**

Nil Yaprak

**Ağustos, 2009
İZMİR**

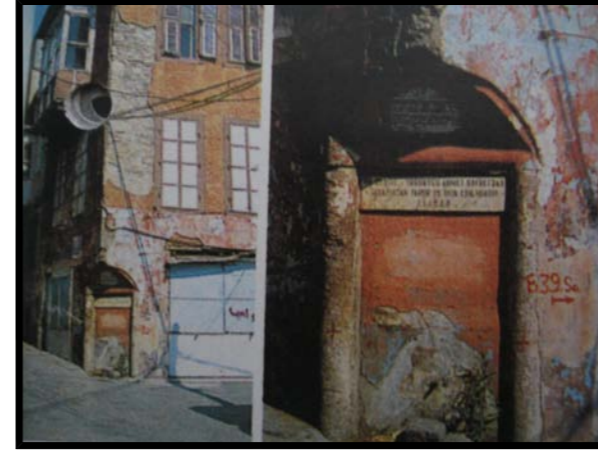
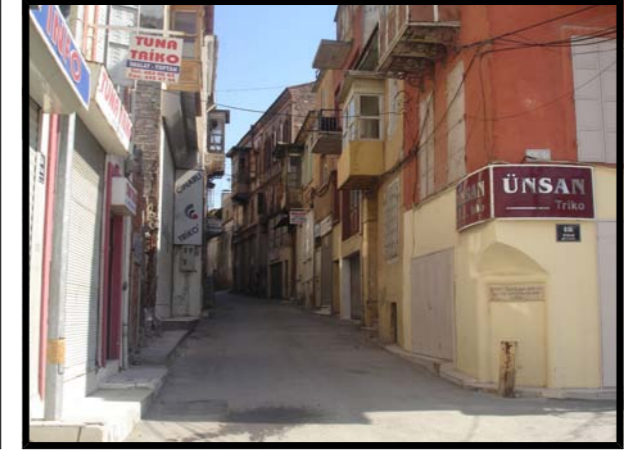
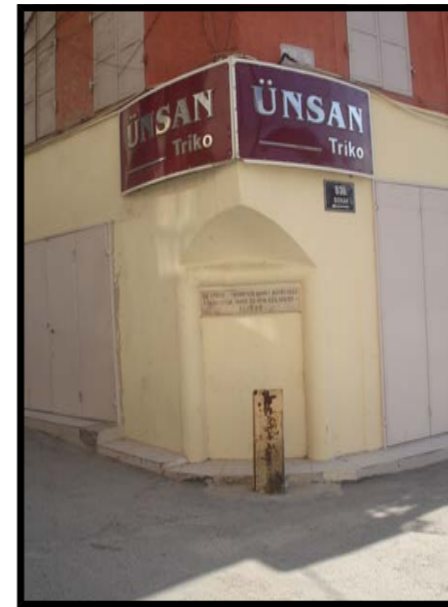
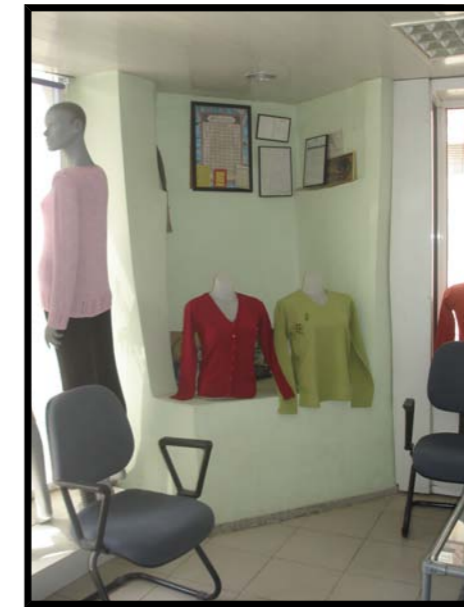
Günümüzde suyu akmadığı için kullanılmayan yapının yalak bölümü günümüze ulaşamamıştır. Ayrıca mermer malzemede çatlaklar ve kirlenme görülmektedir. Bezeme özellikleriyle dikkati çeken çeşme onarılarak kullanıma açılmalıdır.

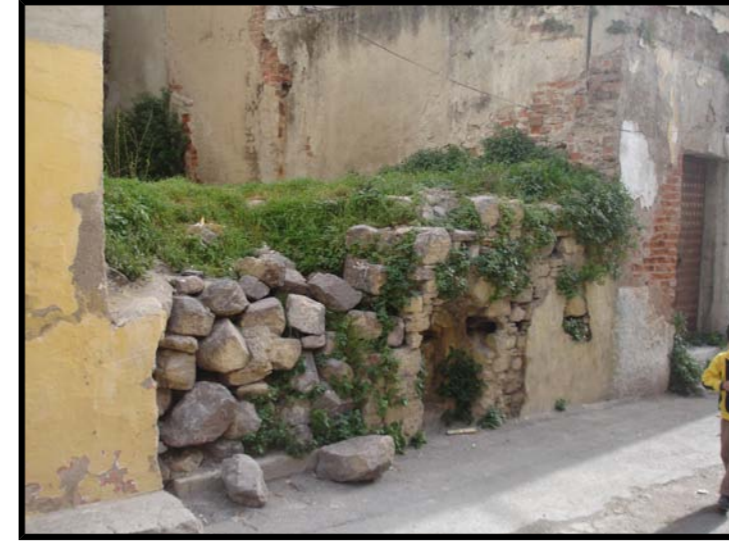
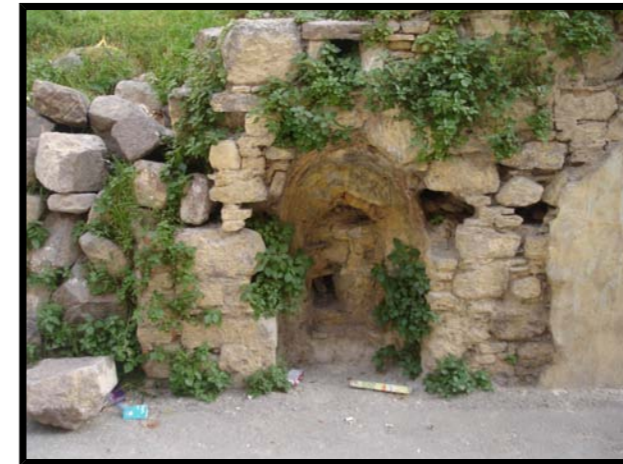
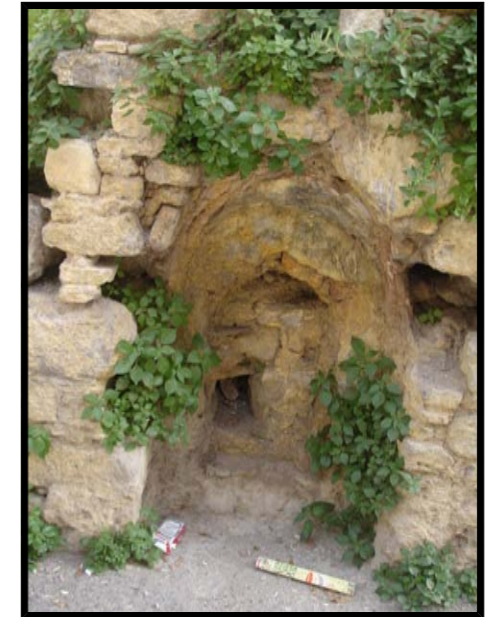
Suyu akmadığı için günümüzde kullanılamayan çeşmede sıva kaybı, bitkilenme, yapı malzemelerinde kayıplar ve fiziksel yıpranma görülmektedir. Ayrıca yapının lülenin altında kalan bölümü toprakla doldurulmuştur. Toprak dolgu kaldırılarak çeşmenin alt bölümü ortaya çıkarılmalı ve çeşme onarılarak kullanıma açılmalıdır.

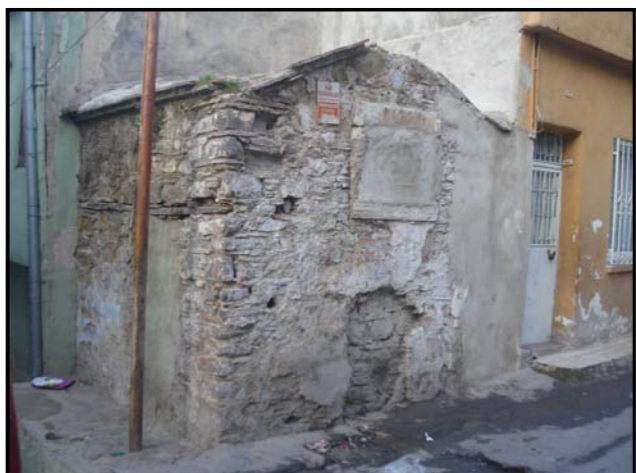
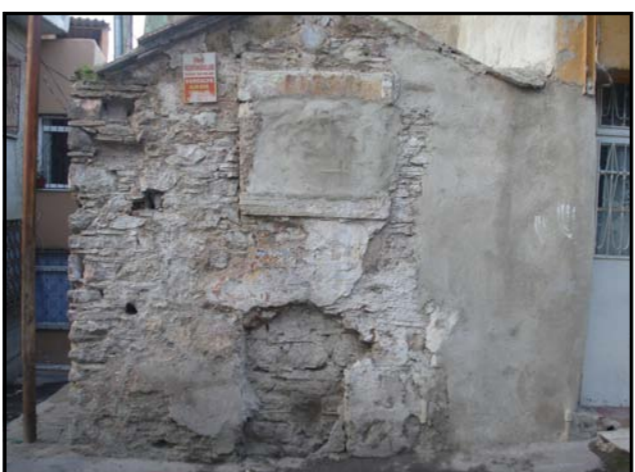
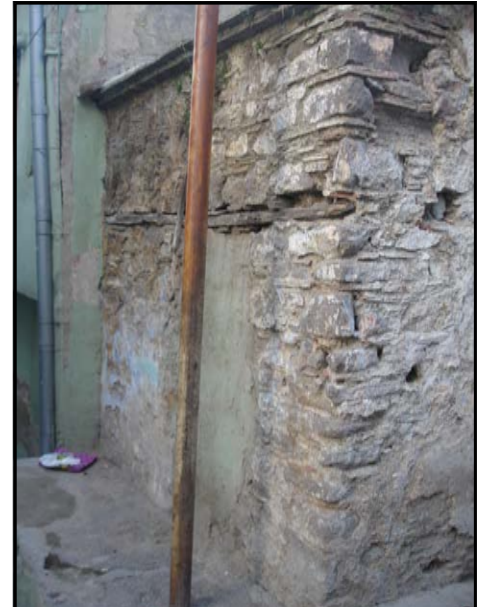
Şekil 4.15 13 no'lu çeşmenin rölöve ve fotoğrafları.

Çeşmenin üst örtüsünde çökme, beden duvarlarında ise, derz boşalması görülmektedir. Ayrıca üst örtüde, bunun altındaki silmelerde ve beden duvarlarında malzeme kayıpları görülmektedir. Bunların yanı sıra, pencere ve kapı boşlukları kapatılmış, yer yer çimento katkılı sıva yapılmıştır. Çeşmenin, onarılarak kullanıma açılması uygun olacaktır.

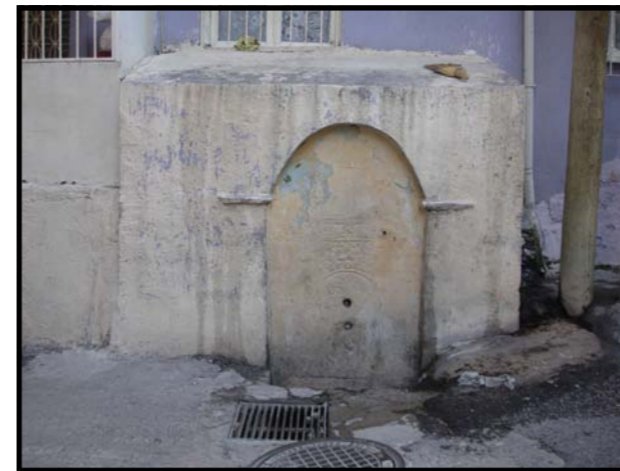
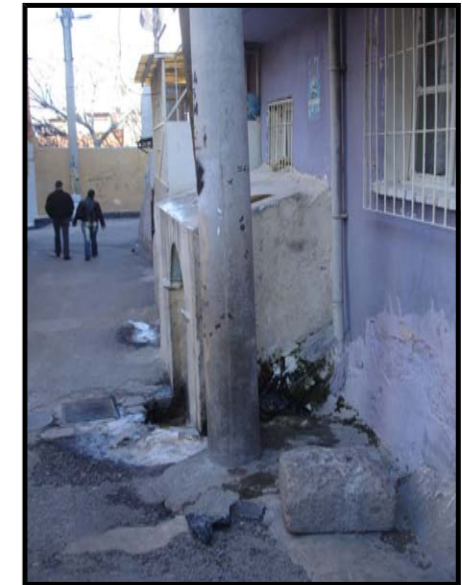
Günümüzde suyu akmadığı için kullanılmayan çeşmede kirlilik ve mermer malzemedede çatlaklar gözlenmektedir. Sirkülasyonun yoğun olduğu bir sokakta yer alan çeşmenin onarılarak kullanılabilir duruma getirilmesi uygun olacaktır.

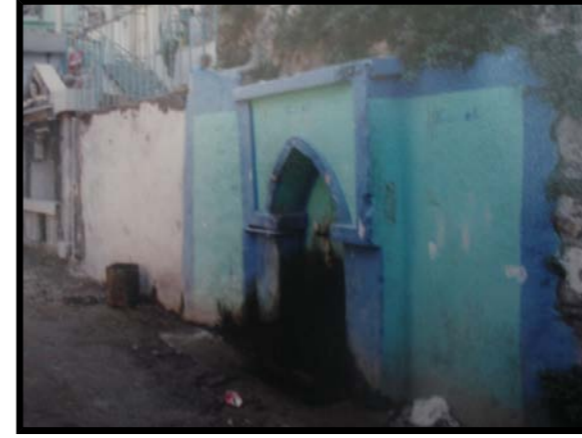
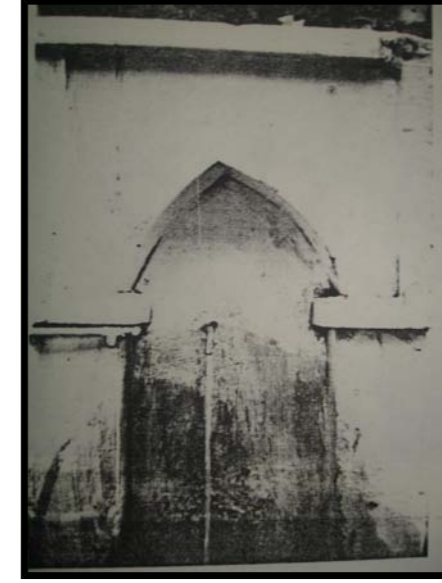
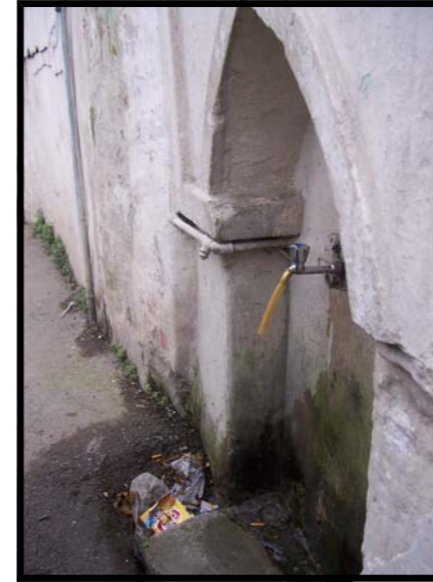
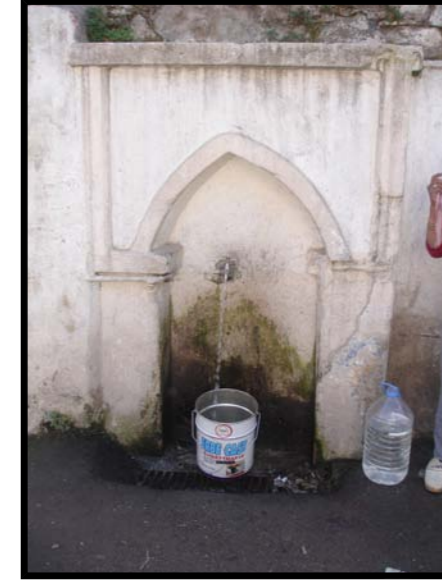
Suyu akmadığı için günümüzde kullanılmayan çeşme, çalışma alanındaki birçok yapıya göre oldukça iyi korunmuştur. Ancak mermer silmelerde çatlaklar ve cephede kirlilik gözlenmektedir. Mermer yüzeylerdeki çatlaklar kapatılarak cephe temizlenmeli, ayrıca su bağlantısı yapılarak kullanıma açılmalıdır.

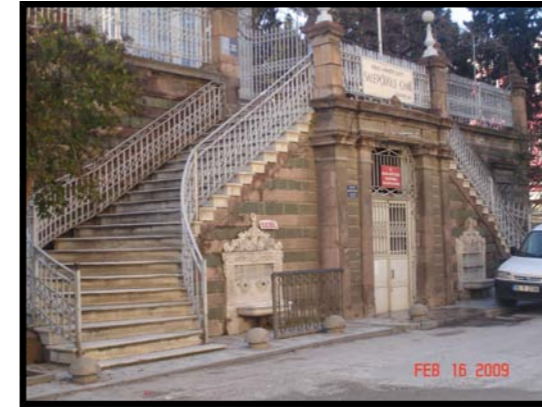
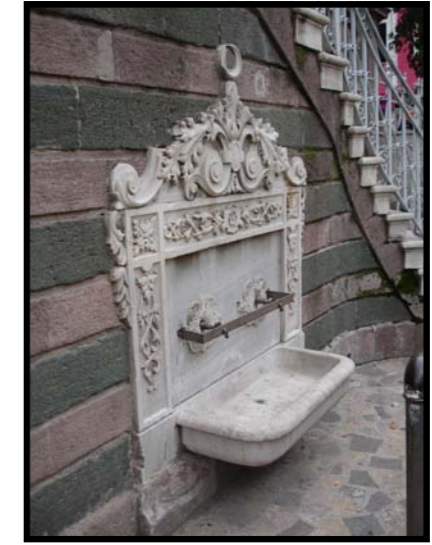
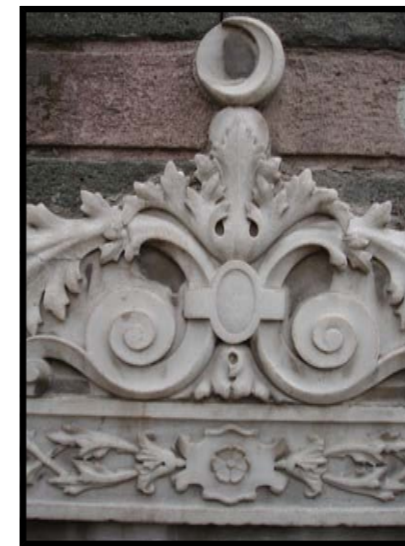
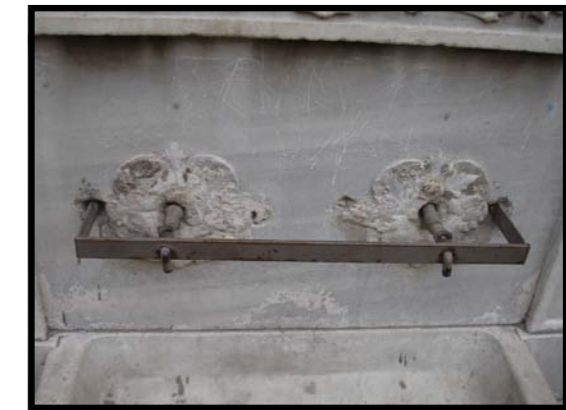
Günümüzde, suyu akmadığı için kullanılmayan çeşmede, mermer malzemede çatlaklar ve kirlilik görülmektedir. Onarımının yapılarak kullanıma açılması gerekliliği açıktır.

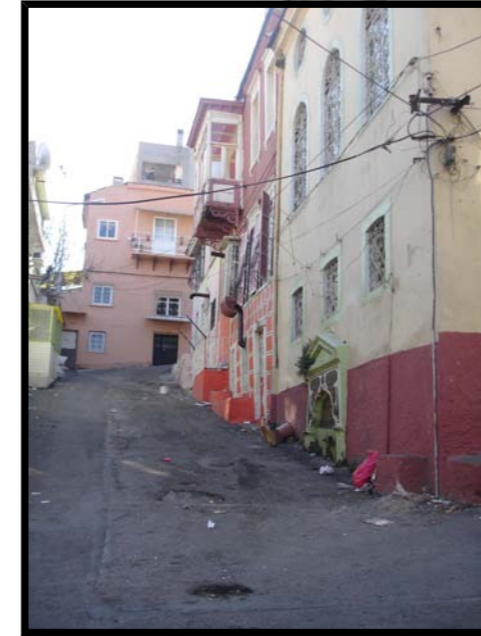
GENEL GÖRÜNÜM (2008)

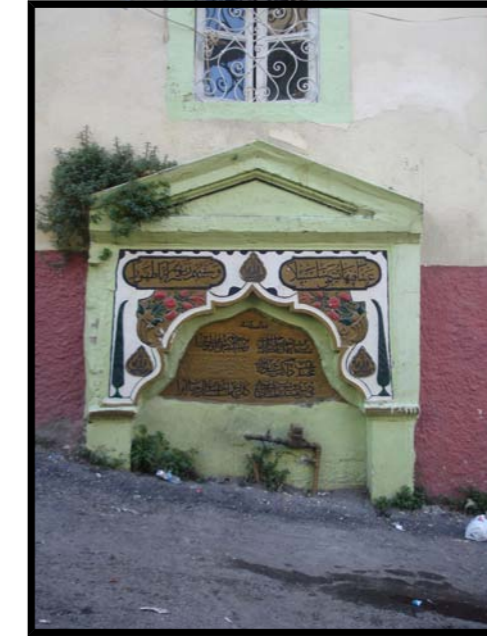
ÖN CEPHE (2008)

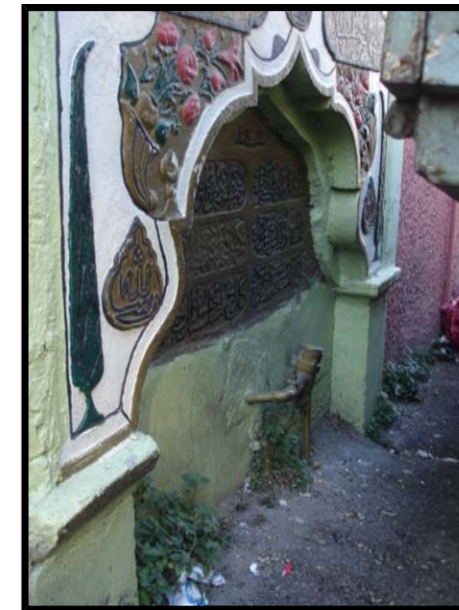
ÇEŞME NİŞİ (2008)

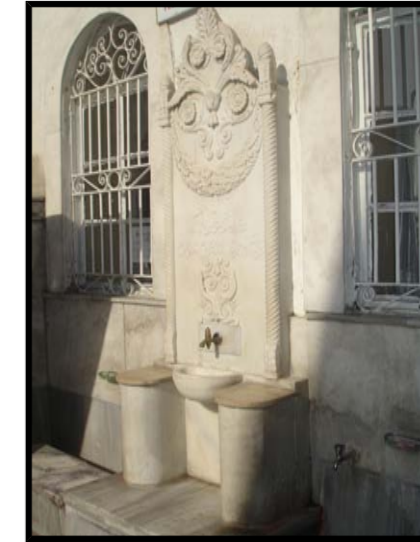
ÇEŞME (2008)

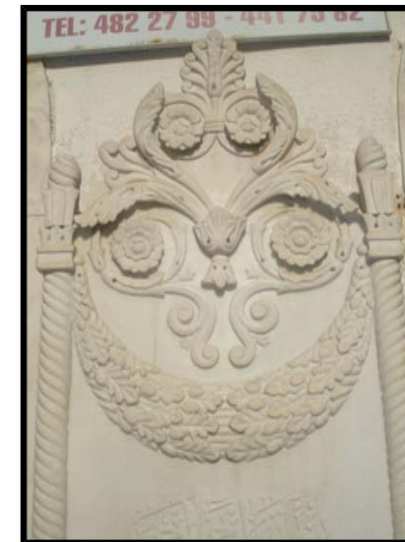
ÇEŞMENİN ÜST BÖLÜMÜ (2008)

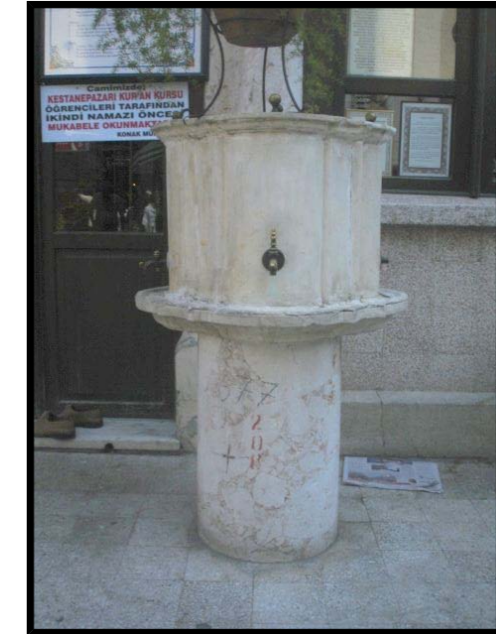
ÖN GÖRÜNÜŞ (2008)

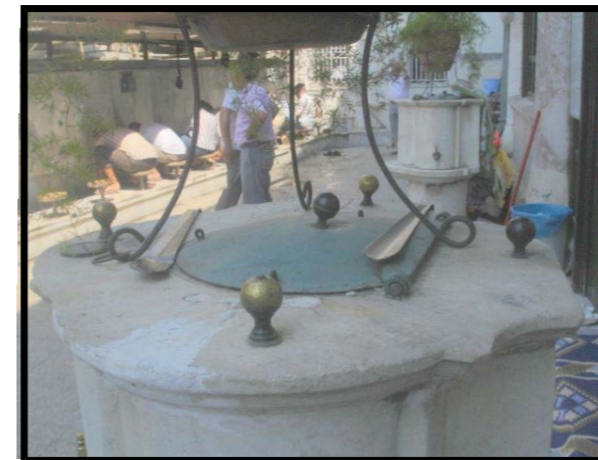
ÇEŞMENİN ÜST BÖLÜMÜ (2008)

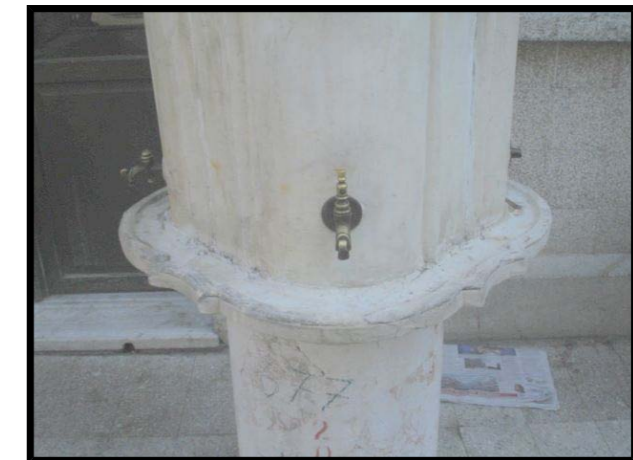
ÇEŞMENİN ORTABÖLÜMÜ (2008)

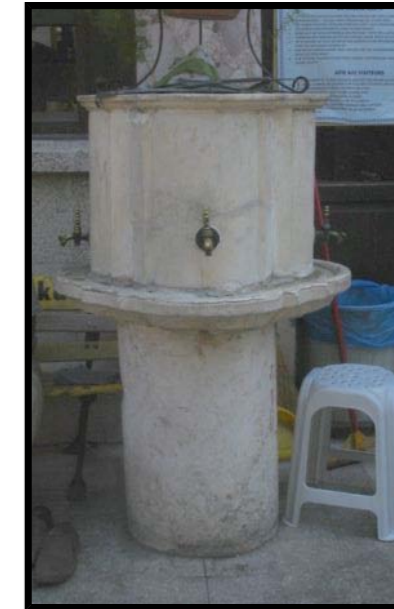
ÖN GÖRÜNÜŞ (2008)

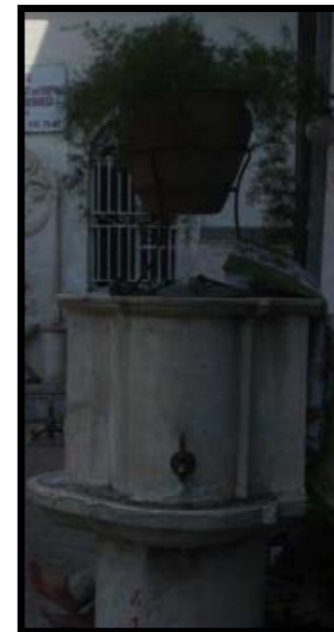
ÇEŞMENİN ÜST BÖLÜMÜ (2008)

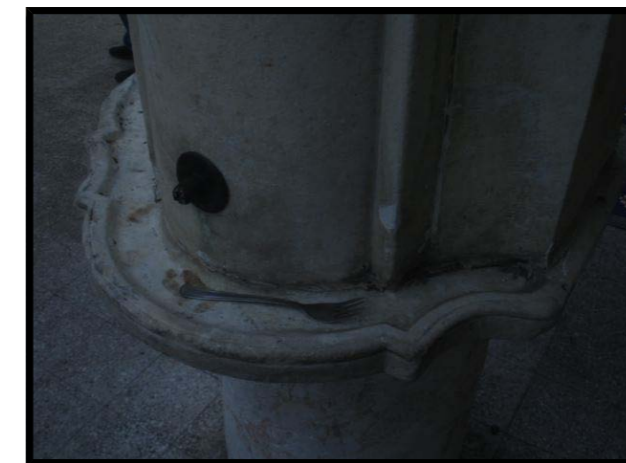
ÇEŞMENİN ORTABÖLÜMÜ (2008)

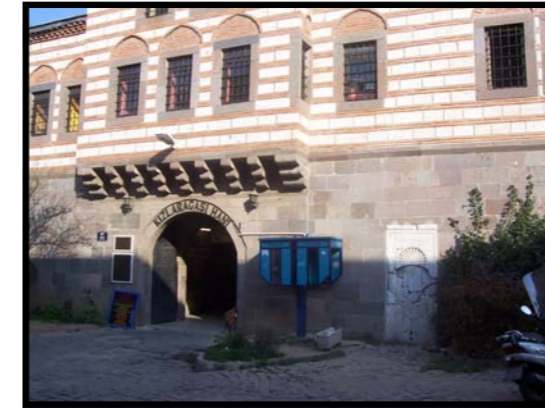
Günümüzde kullanılmayan çeşmenin mermer yüzeyinde önemli derecede çatlak bulunmaktadır. Uzun zamandır bu durumda olduğu bilinen yapıda malzeme kayıpları ve fiziksel yıpranma görülmektedir. Çeşmenin ivedilikle onarılarak kullanıma açılması gerekmektedir.

GENEL GÖRÜNÜM (2008)

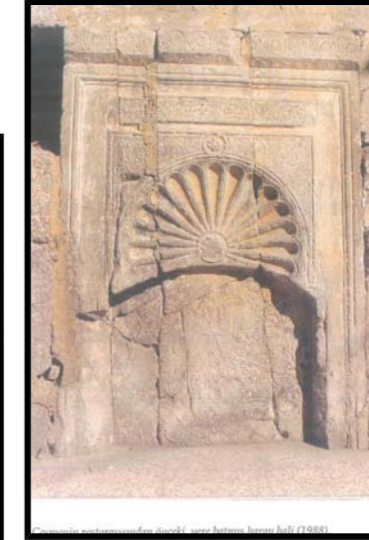
HANIN ONARIMI ÖNCESİ
1988 YILINDA ÇEŞMENİN DURUMU
(ERKAL, 1996)

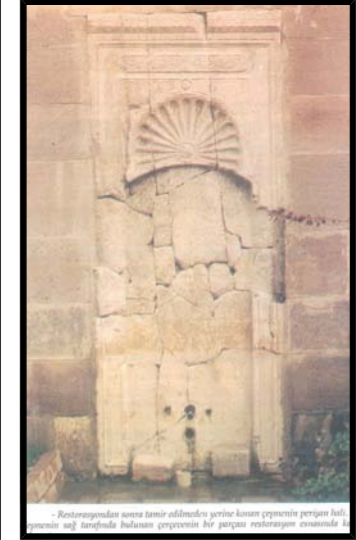
HANIN ONARIMI SONRASINDA
ÇEŞMENİN DURUMU
(ERKAL, 1996)

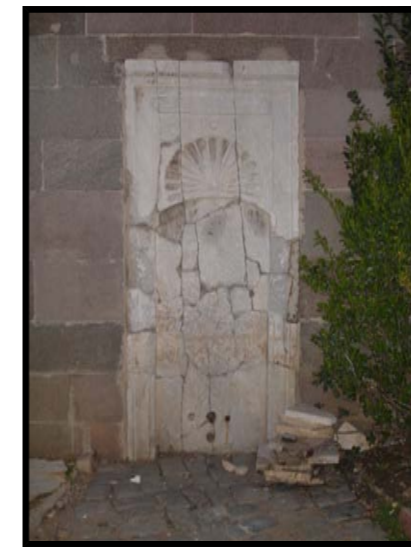
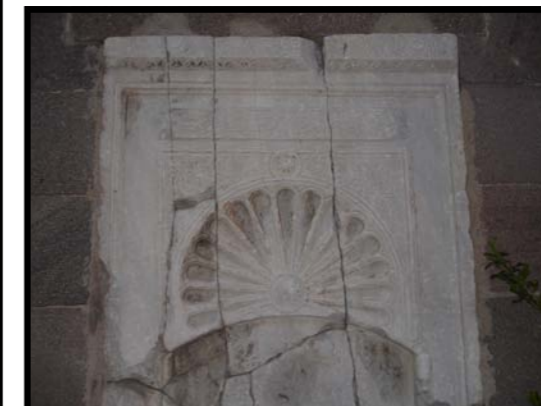
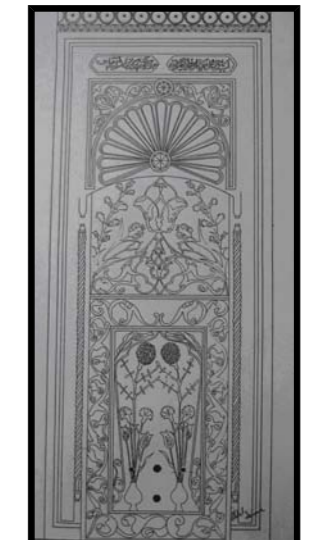
Çeşme no:39 (Çakaloğlu Hanı Çeşmesi).

Günümüzde kullanılmayan çeşmede, nişin solundaki sütun, üst bölümünde bulunan kademeli silmelerin bir bölümü ve yalak bölümü günümüze ulaşamamıştır. Bu malzeme kayıplarının yanı sıra mermer malzemede çatlaklar ve kirlilik gözlenmektedir. Yapının strüktürel sorunları nedeniyle ivedilikle onarılması gerekmektedir.

- Hatalı onarımlarda ise uzman ekipler tarafından sorunlar tespit edilmeli ve bunların en az hasarla giderilebilmesi için yöntemler aranmalıdır. Kemeraltı'nda sorunlar içeren uygulamalardan biri de Çakaloğlu Hanı Çeşmesi'dir. Yapının zemin altında bırakılan alt bölümü ortaya çıkarılmalı ve özgün detayları uygulanmalıdır.

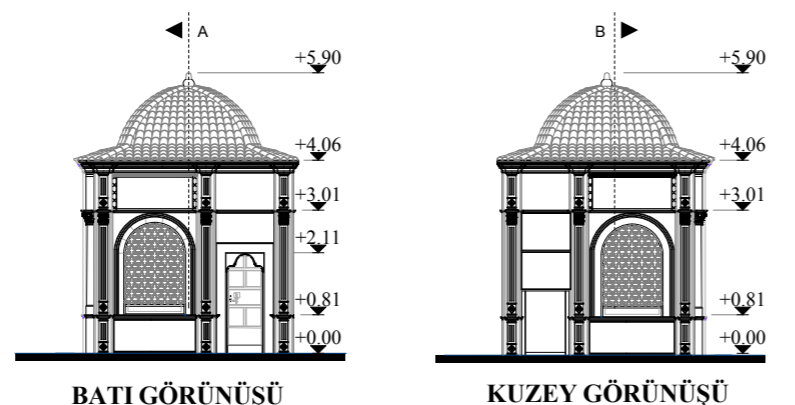
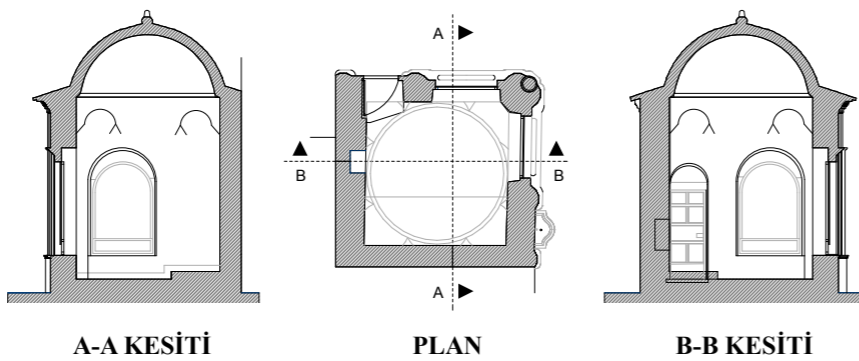
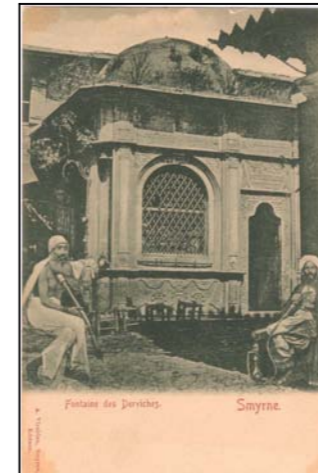
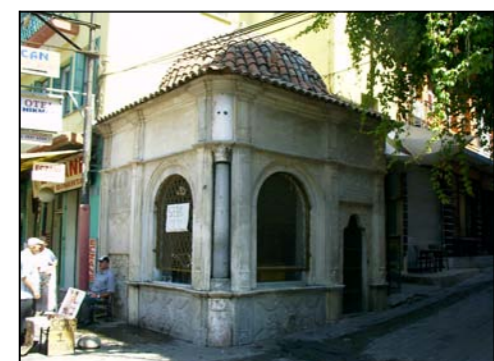
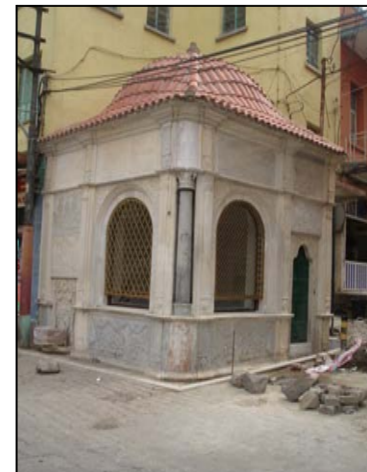
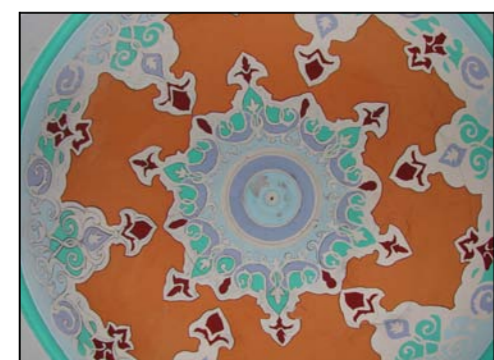
Şekil 4.50 5 no'lu sebilin rölöve ve fotoğrafları

2006 yılında restore edilen yapıda, kiremitler yenilenmiş, mermer yüzeyler temizlenmiş, çatlaklar onarılmış, iç mekandaki geç dönem ekleri kaldırılmış ve sebilin kaldırım altında kalan bölümü ortaya çıkarılmıştır. Ancak restorasyon sonrasında bile sebil ve çeşmesi kullanılamamaktadır.

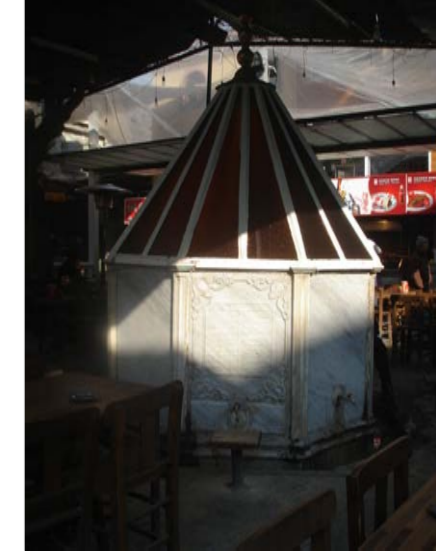
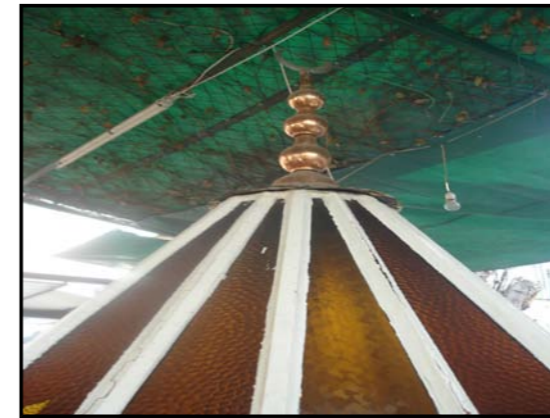
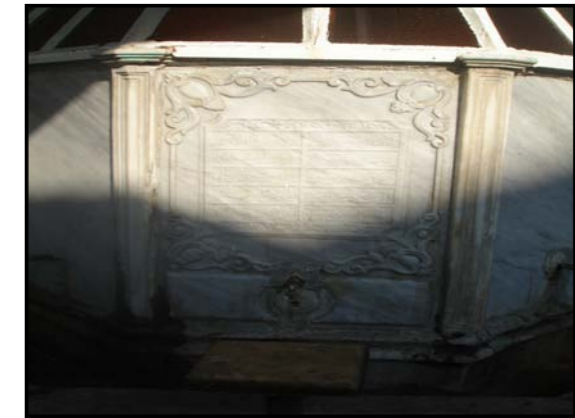
Şadırvanların taş bölümlerinde çatlaklar ve malzeme kayıpları bulunmaktadır. Ayrıca su haznesinin taş bölümle birleştiği yerlerde ve muslukların etrafında çimento katkılı sıva ile yapılmış tamirat izleri görülmektedir. Her ikisinde de, taş ve mermer malzeme de kirlilik dikkati çekmektedir. Bunların yanı sıra, yapılar meydanda bulunan çiçekçiler, dükkanların masaları ve üstlerinde bulunan tentelerden güçlükle algılanabilmektedir.

Şadırvanlarda, strüktürel hasarlar olmayıp, malzeme bozulmaları bulunmaktadır. Malzeme bozulmalarının onarımı, tamamlamalar, yenilemeler ve temizlemeleri içermektedir. **Tamamlamalar**, taş silmelerdeki çatlaklar ve kopan parçalarda uygulanmalıdır. Çatlaklar, taş harcı ile dolgu yapılarak kapatılmalı, kopan parçalar ise, geometrik forma sokularak yama yapılmalıdır. **Yenilemeler** ise, üst örtü, oturaklar ve musluklar için uygulanmalıdır. Su hazneleri üzerinde bulunan ve geç dönem eki olan piramidal külahlar kaldırılarak, restorasyon projesinde gösterildiği gibi soğanvari kubbe şeklinde inşa edilmiş ve ferforje olarak işlenmiş demir parmaklık, üzerine ise, yine projede gösterildiği gibi alem yapılmalıdır. Oturaklar ise, benzer yapılarla karşılaştırılarak, mermer blok üzerine ahşap kaplama olarak yapılmalıdır. Bunların yanı sıra, orijinal olmayan metal muslukların tamamı yenilenmeli, özgün ile uyumlu musluk takılmalıdır. **Temizlemeler**, su haznesinde ve bunun altında bulunan taş silmelerde uygulanmalıdır. Su haznesinin içi ve dışı su ile temizlenerek yüzey temizliği yapılmalıdır.

KEMERALTI ŞADIRVANLARI - ŞADIRVAN NO:2	MÜDAHALE KARARLARI
ADRES BİLGİLERİ Konak Mahallesi, 899 Sokak. 361 ada, 1 parsel	
ONARIMLAR	
MALZEME BOZULMALARININ ONARIMI	
TAMAMLAMALAR Taş silmelerdeki çatlaklar ve kopan parçaların, tamamlanması. YENİLEMELER Üst örtünün aslına uygun olarak yenilenmesi Oturakların yenilenmesi Metal muslukların yenilenmesi TEMİZLEMELER Taş silmelerdeki kirliliğin temizlenmesi Mermer su haznesinin içi ve dışının temizlenmesi	
EKİM 2008 ÖLÇEK:1/50

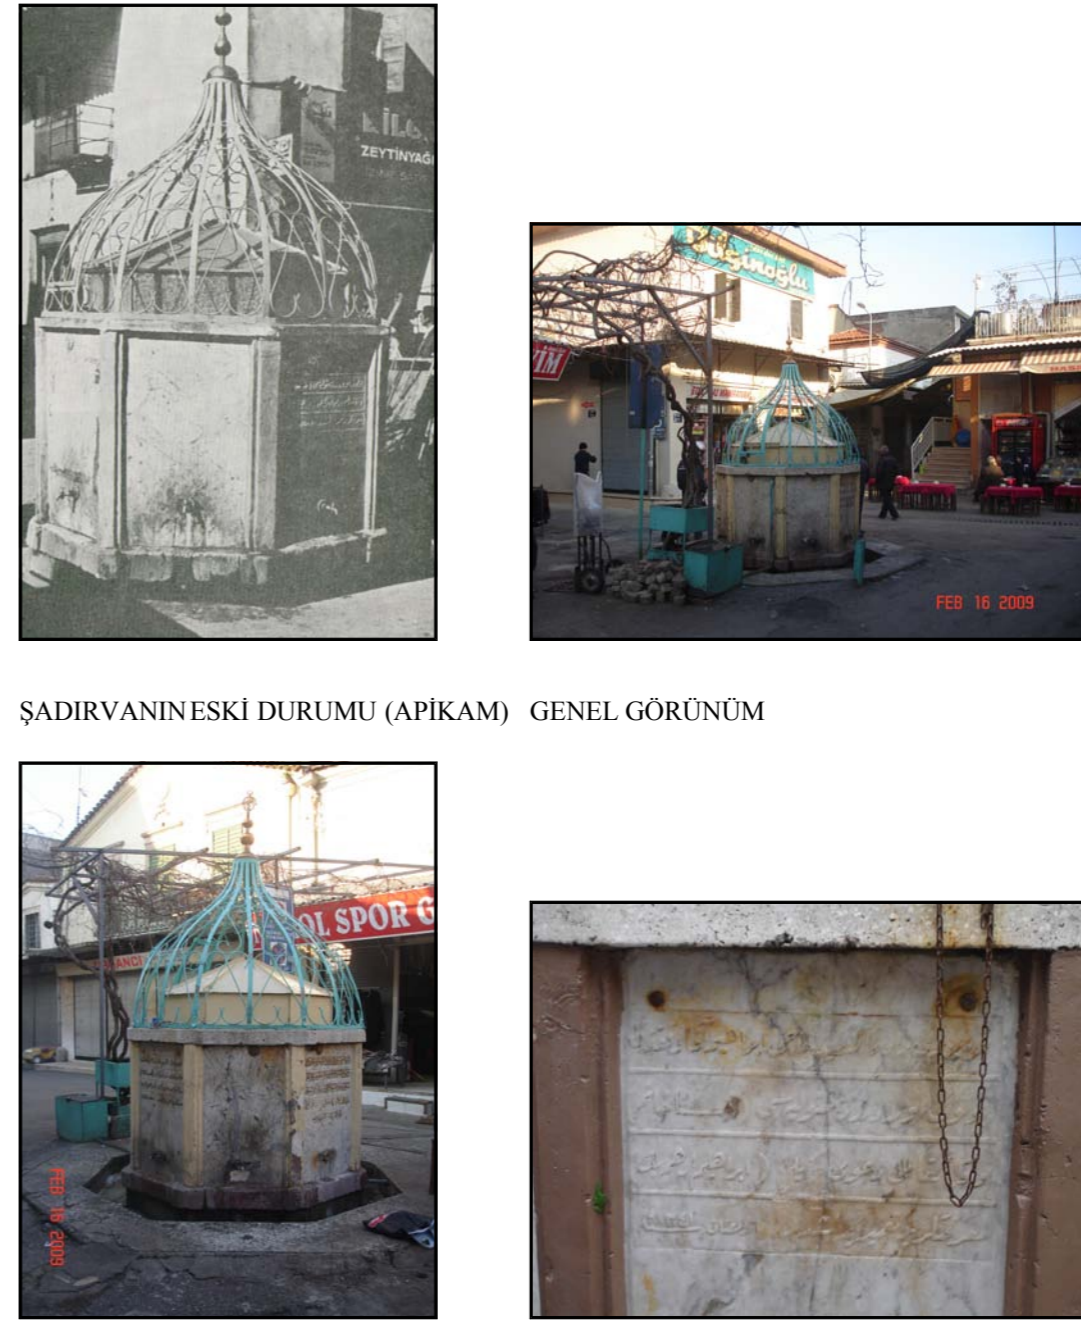
Şekil 4.57 5 no'lu şadırvanın rölöve ve fotoğrafları

Şadırvanda fiziksel yıpranma ve kirliliğin yanı sıra, beton ve mermer bölümlerde malzeme kayıpları görülmektedir.

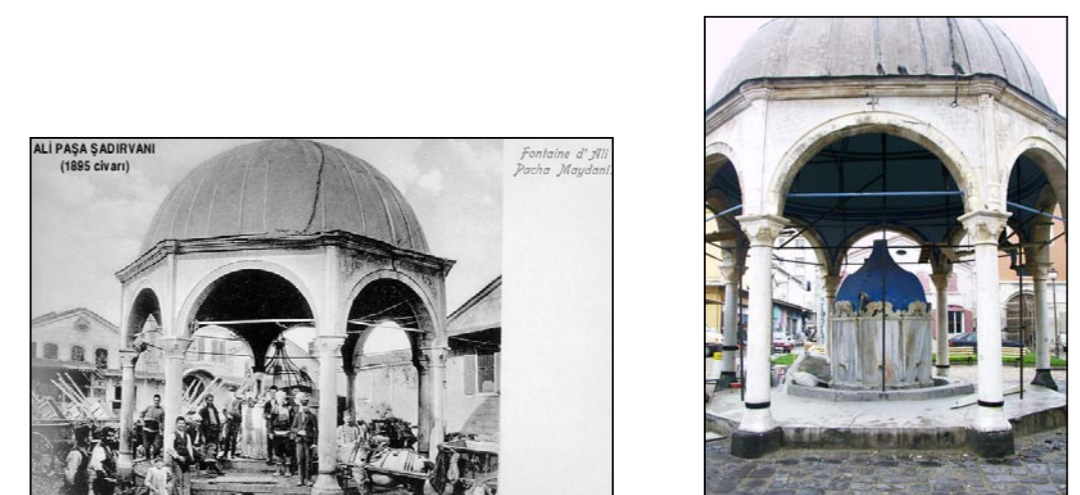
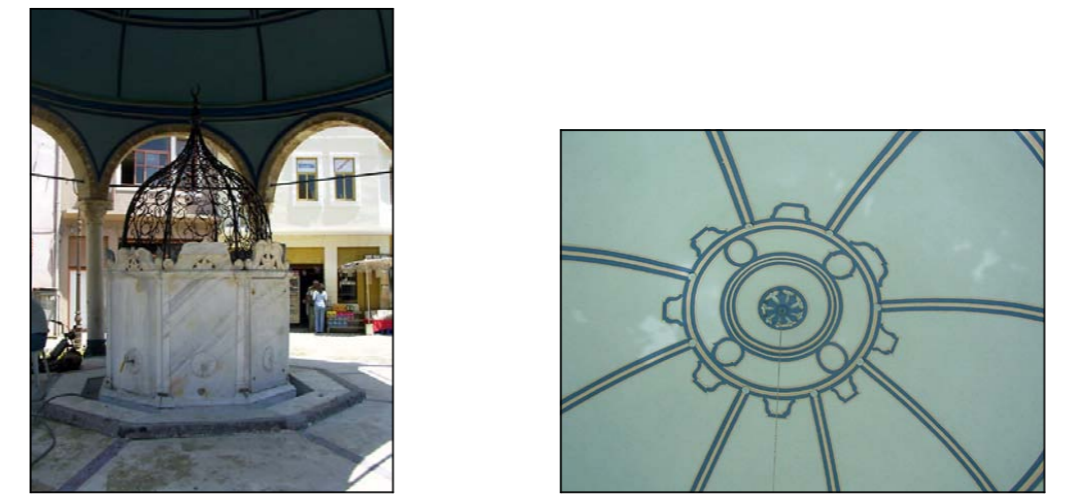
Şekil 4.58 6 no'lu şadırvanın rölöve ve fotoğrafları

Yapı, 2003 yılında İzmir Konak Belediyesi tarafından onarılmıştır. Restorasyonda yapı geç dönem eklerinden arındırılmış, şadırvan platformunda bulunan beton malzeme kırılarak zemin taş malzeme ile kaplanmış, su haznesini oluşturan mermer kenarlar ve bezemeler onarılmış, hazne üzerine orijinal özellikte ferforje örtü yapılmıştır. Kubbenin içinde yer alan bozulmuş alçı kaplama ile bezemeler tamamlanmıştır.

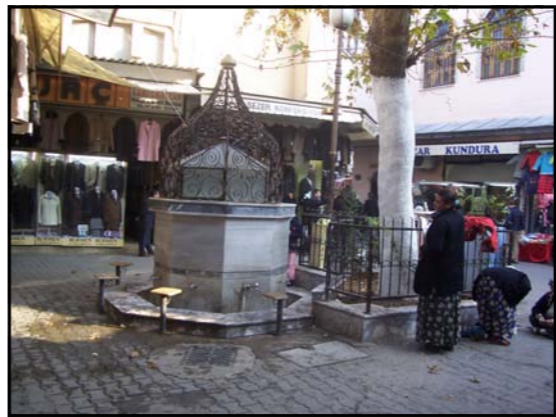
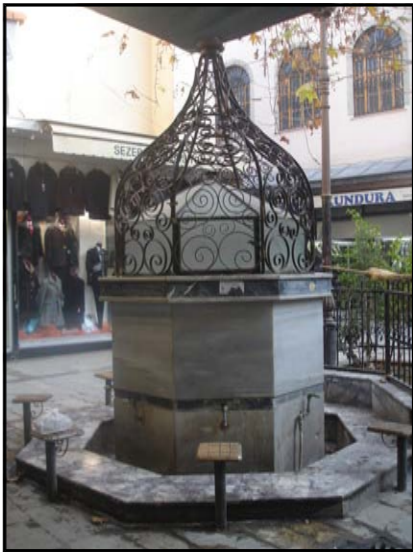
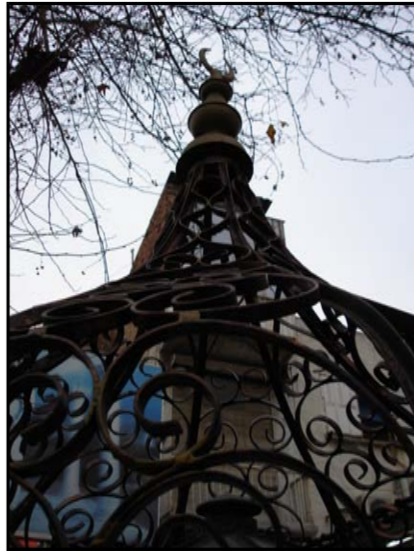
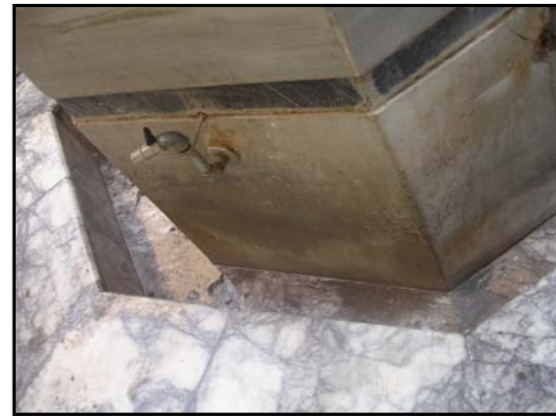
Strüktür ve yapı malzemesi bakımından oldukça iyi durumda olan şadırvan, günümüzde çevresinde bulunan görsel kirlilik sonucu algılanamaz durumdadır.

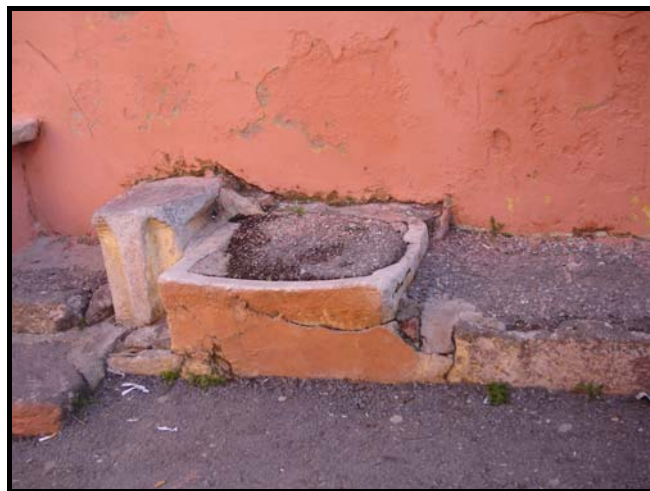
Tuzcu Mahallesi, 775 Sokakta bulunan Hassa Mescit Cami'nin altında bulunan yapı, Hacı Mehmed bn.Ali bn.Hacı Mehmed Efendi tarafından yaptırılmıştır (Aktepe, 2003). Mescidin duvarında bulunan çeşmeden günümüze sadece beton doldurulmuş yalak bölümü ile yanında bulunan ve seki olduğu düşünülen taş bölüm ulaşabilmiştir.

Şekil 4.61 Hassa Mescidi Çeşmesi

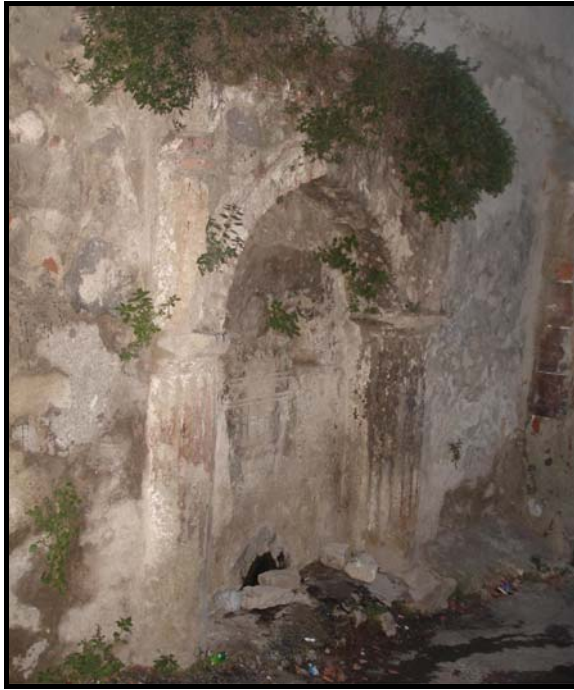
Şekil 5.3 Bitkilenme, tuzlanma ve yüzeyde aşınma
(9 no'lu çeşme, 2008)

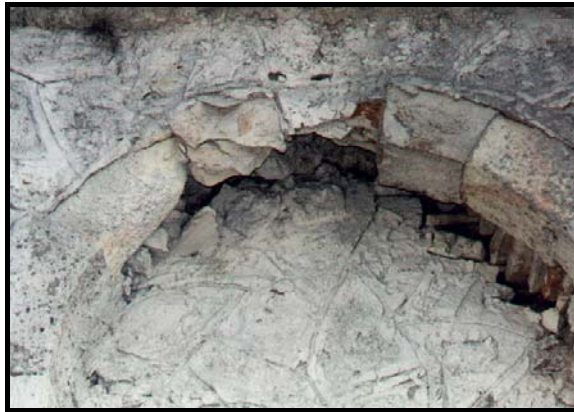
Yapı malzemelerinde bozulmalara neden olan bir diğer etken de, **hava değişimleridir**. Sıcak havalardaki genleşme ve soğuk havalardaki büzülme yapı malzemelerini yıpratmakla birlikte, çatlakların büyümesine ve malzeme kopmalarına neden olmaktadır (12, 40 no'lu çeşmeler, şekil 5.4, 5.5).

Şekil 5.4 Taşlarda aşınma ve dağılma (12 no'lu çeşme, 2008)

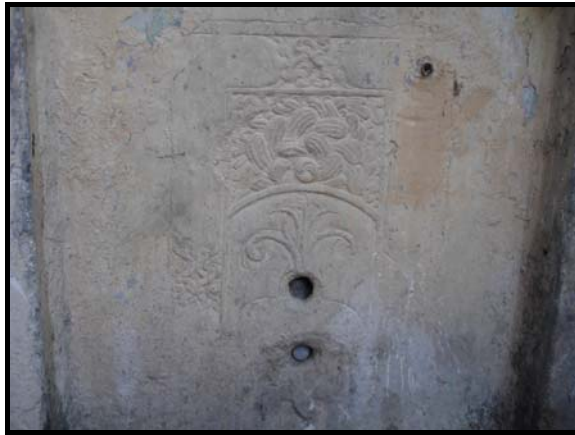
Şekil 5.7 Bezemelerde aşınma (15 no'lu çeşme)

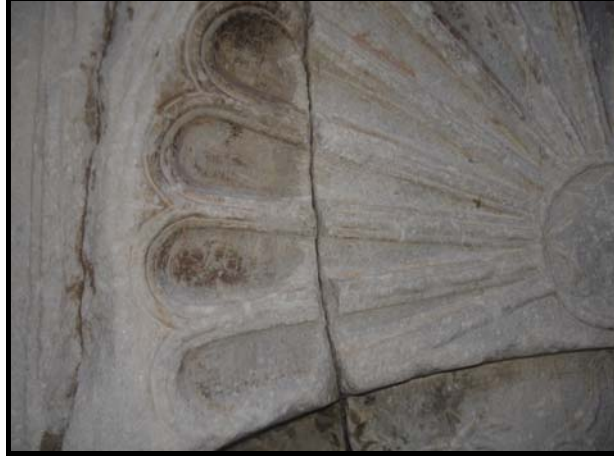
Şekil 5.8 Cephe kirliliği (38 no'lu çeşme)

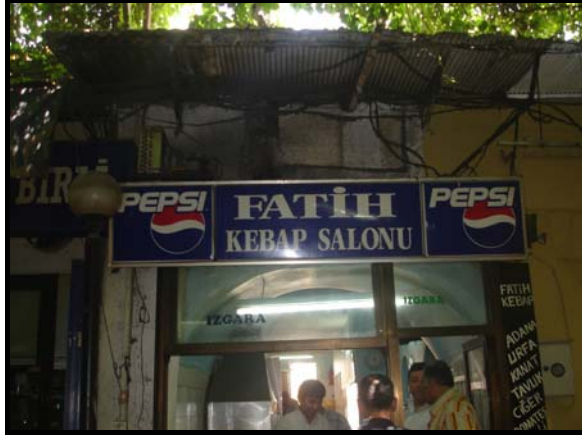
Kemeraltı su yapılarından şadırvanlar işlevini sürdürmekle birlikte çeşmeler kısmen, sebiller ise tamamen işlevini kaybetmiştir. Günümüzde onarımı yapılan sebiller boş durumda olup, kullanılmamaktadır. Şükran Oteli Sebili, Katiboğlu Ahmed Reşid Efendi Sebili ve Çelebizade Hacı Mustafa Efendi Sebili'nde ise mekansal özellikleri ile örtüşmeyen ticari kullanımlar görülmektedir (şekil 5.6, 5.7, 5,8). Bu yeni kullanımlar doğrultusunda bilinçsiz ve yapının özgünlüğünü zedeleyen müdahaleler yapılmıştır. Örneğin Çelebizade Hacı Mustafa Efendi Sebili'nin ön ve arka cephesi yıkılmış, kubbesinde ise baca deliği açılmıştır. Şükran Oteli Sebili'nde ise sebilin alt bölümü ve yapının içinde kalan bölümleri alüminyum doğramalarla kapatılarak satılan malların sergilenmesi amacıyla kullanılmaktadır.

Şekil 5.9 6 no'lu Çelebizade Hacı Mustafa Efendi Sebili (2008).

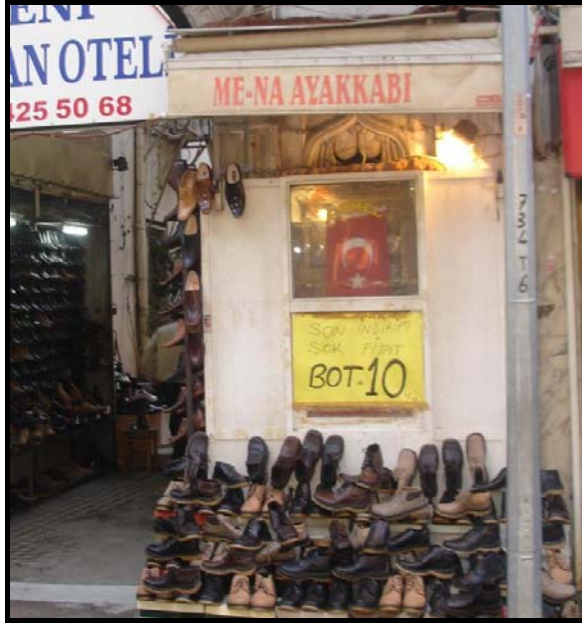
Şekil 5.10 3 no'lu Şükran Oteli Sebili (2008).

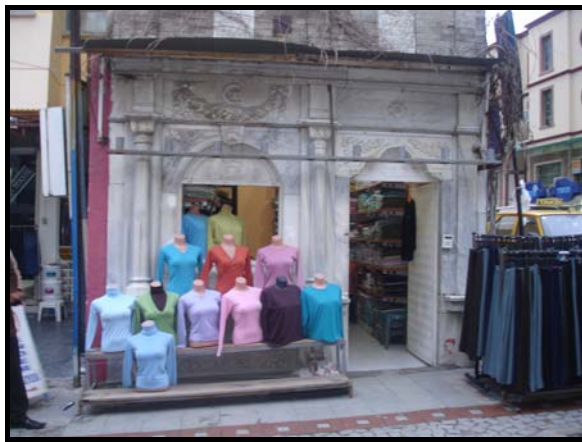
Şekil 5.11 4 no'lu Katiboğlu Ahmed Reşid Efendi Sebili (2008).

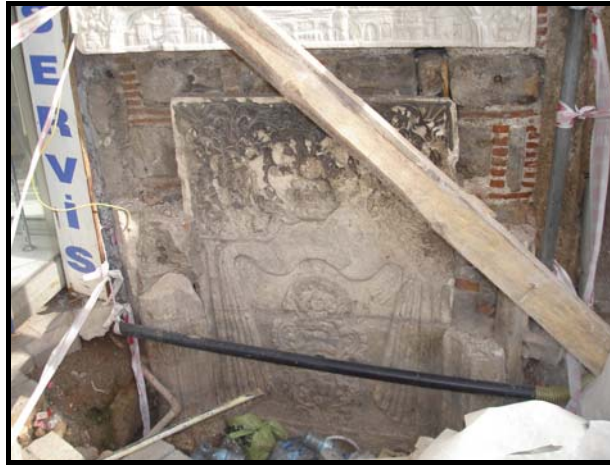
- Bir diğ er sorun da yanlış malzeme kullanımı ve kötü işçilikle yapılan **hatalı onarımlardır**. Bu onarımlara Çakaloğ lu Hanı Çeşmesi örnek gösterilebilir. Dört adet farklı ebattaki panodan meydana gelen çeşmede, panolar yanlardan yapılan eklerle düşeyde aynı hizaya getirilmiştir. En altta bulunan pano (ayna taşı) sağlam olmasına rağmen lülenin altı toprak altında bırakılmış ve cephe temizliği yapılmamıştır (şekil 5.12, 5.13). Ayna taşının iki yanında yer alan sütunların ve üzerindeki silmelerin de özgün detayları değiştirilmiştir.

Şekil 5.12 Restorasyon sırasında Çakaloğ lu Hanı Çeşmesi

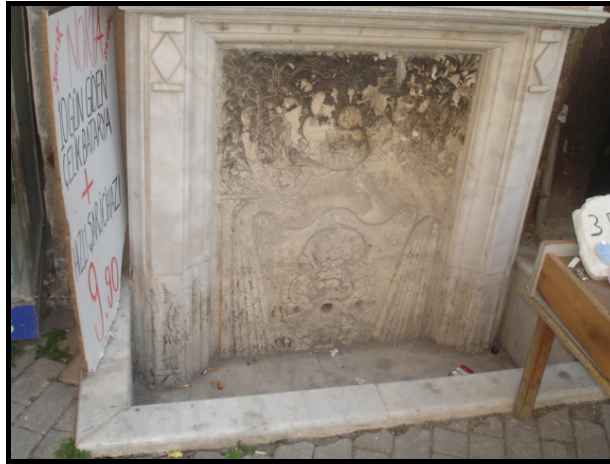
Şekil 5.13 Restorasyon sonrası Çakaloğ lu Hanı Çeşmesi

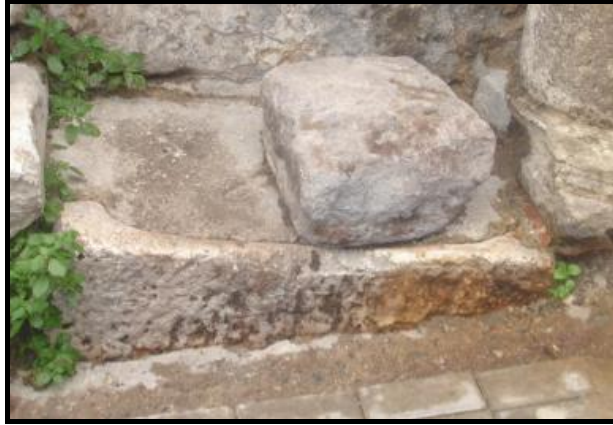
doldurularak kapatılması (Kahraman Mescid Cami Çeşmesi), **yalakların doldurulması** (4, 20, 23 ve 29 no'lu çeşmeler), **depolarının tahrip edilmesi** (1 no'lu çeşme) ve **yapıların metal bölümlerinin çalınması** bulunmaktadır. Bu sorunlar devam etmekte olup, birçok su yapısının muslukları, kurşun kaplamalar ve pirinç korkulukların çalındığı bilinmektedir (Ali Paşa Şadırvanı ve Dönertaş Sebili; Beşikçi, 2006). Ayrıca belediyeler tarafından yapılan yol çalışmaları ile zeminin yükseltilmesi, yapıların alt bölümünün yol kotunun altında kalmasına neden olmuştur (1, 2, 7, 9, 10, 11, 13, 14, 15, 17, 18, 22, 32, 38 ve 39 no'lu çeşmeler).

Şekil 5.14 Yalağın beton ile doldurulması (4 no'lu çeşme).

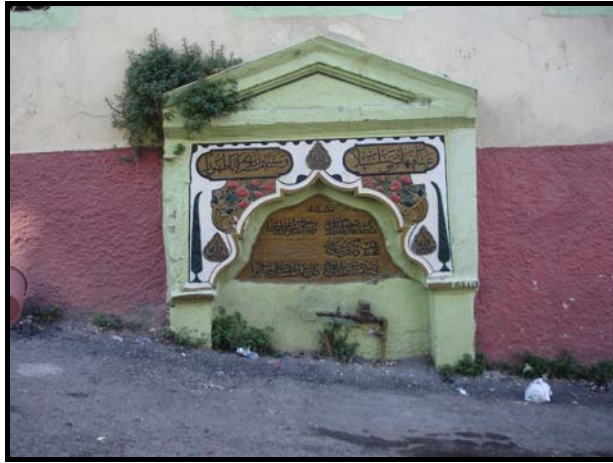
Şekil 5.15 Yol kot'unun yükseltilmesi (32 no'lu Toraman Cami Çeşmesi)

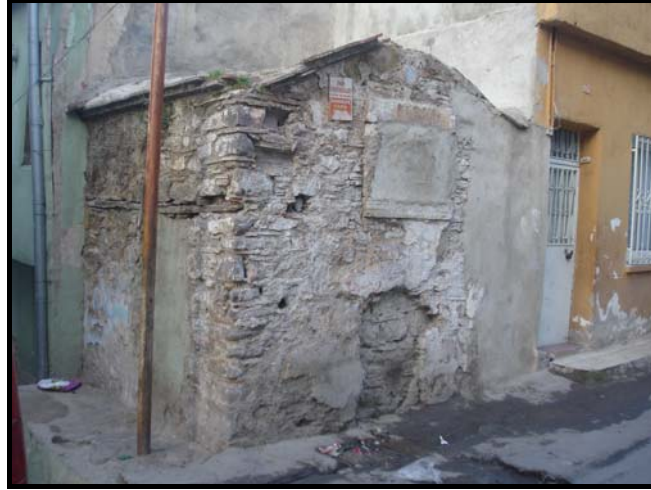
Şekil 5.16 Kapatılan açıklıklar ve çimento katkılı sıva uygulaması (13 no'lu çeşme)
