**TARİHİ KENT MERKEZLERİNDEKİ
SU YAPILARININ KORUMA PROBLEMLERİ
İZMİR KEMERALTI ÖRNEĞİ**

**Dokuz Eylül Üniversitesi Fen Bilimleri Enstitüsü
Yüksek Lisans Tezi
Mimarlık Bölümü, Restorasyon Anabilim Dalı**

Nil Yaprak

**Ağustos, 2009
İZMİR**

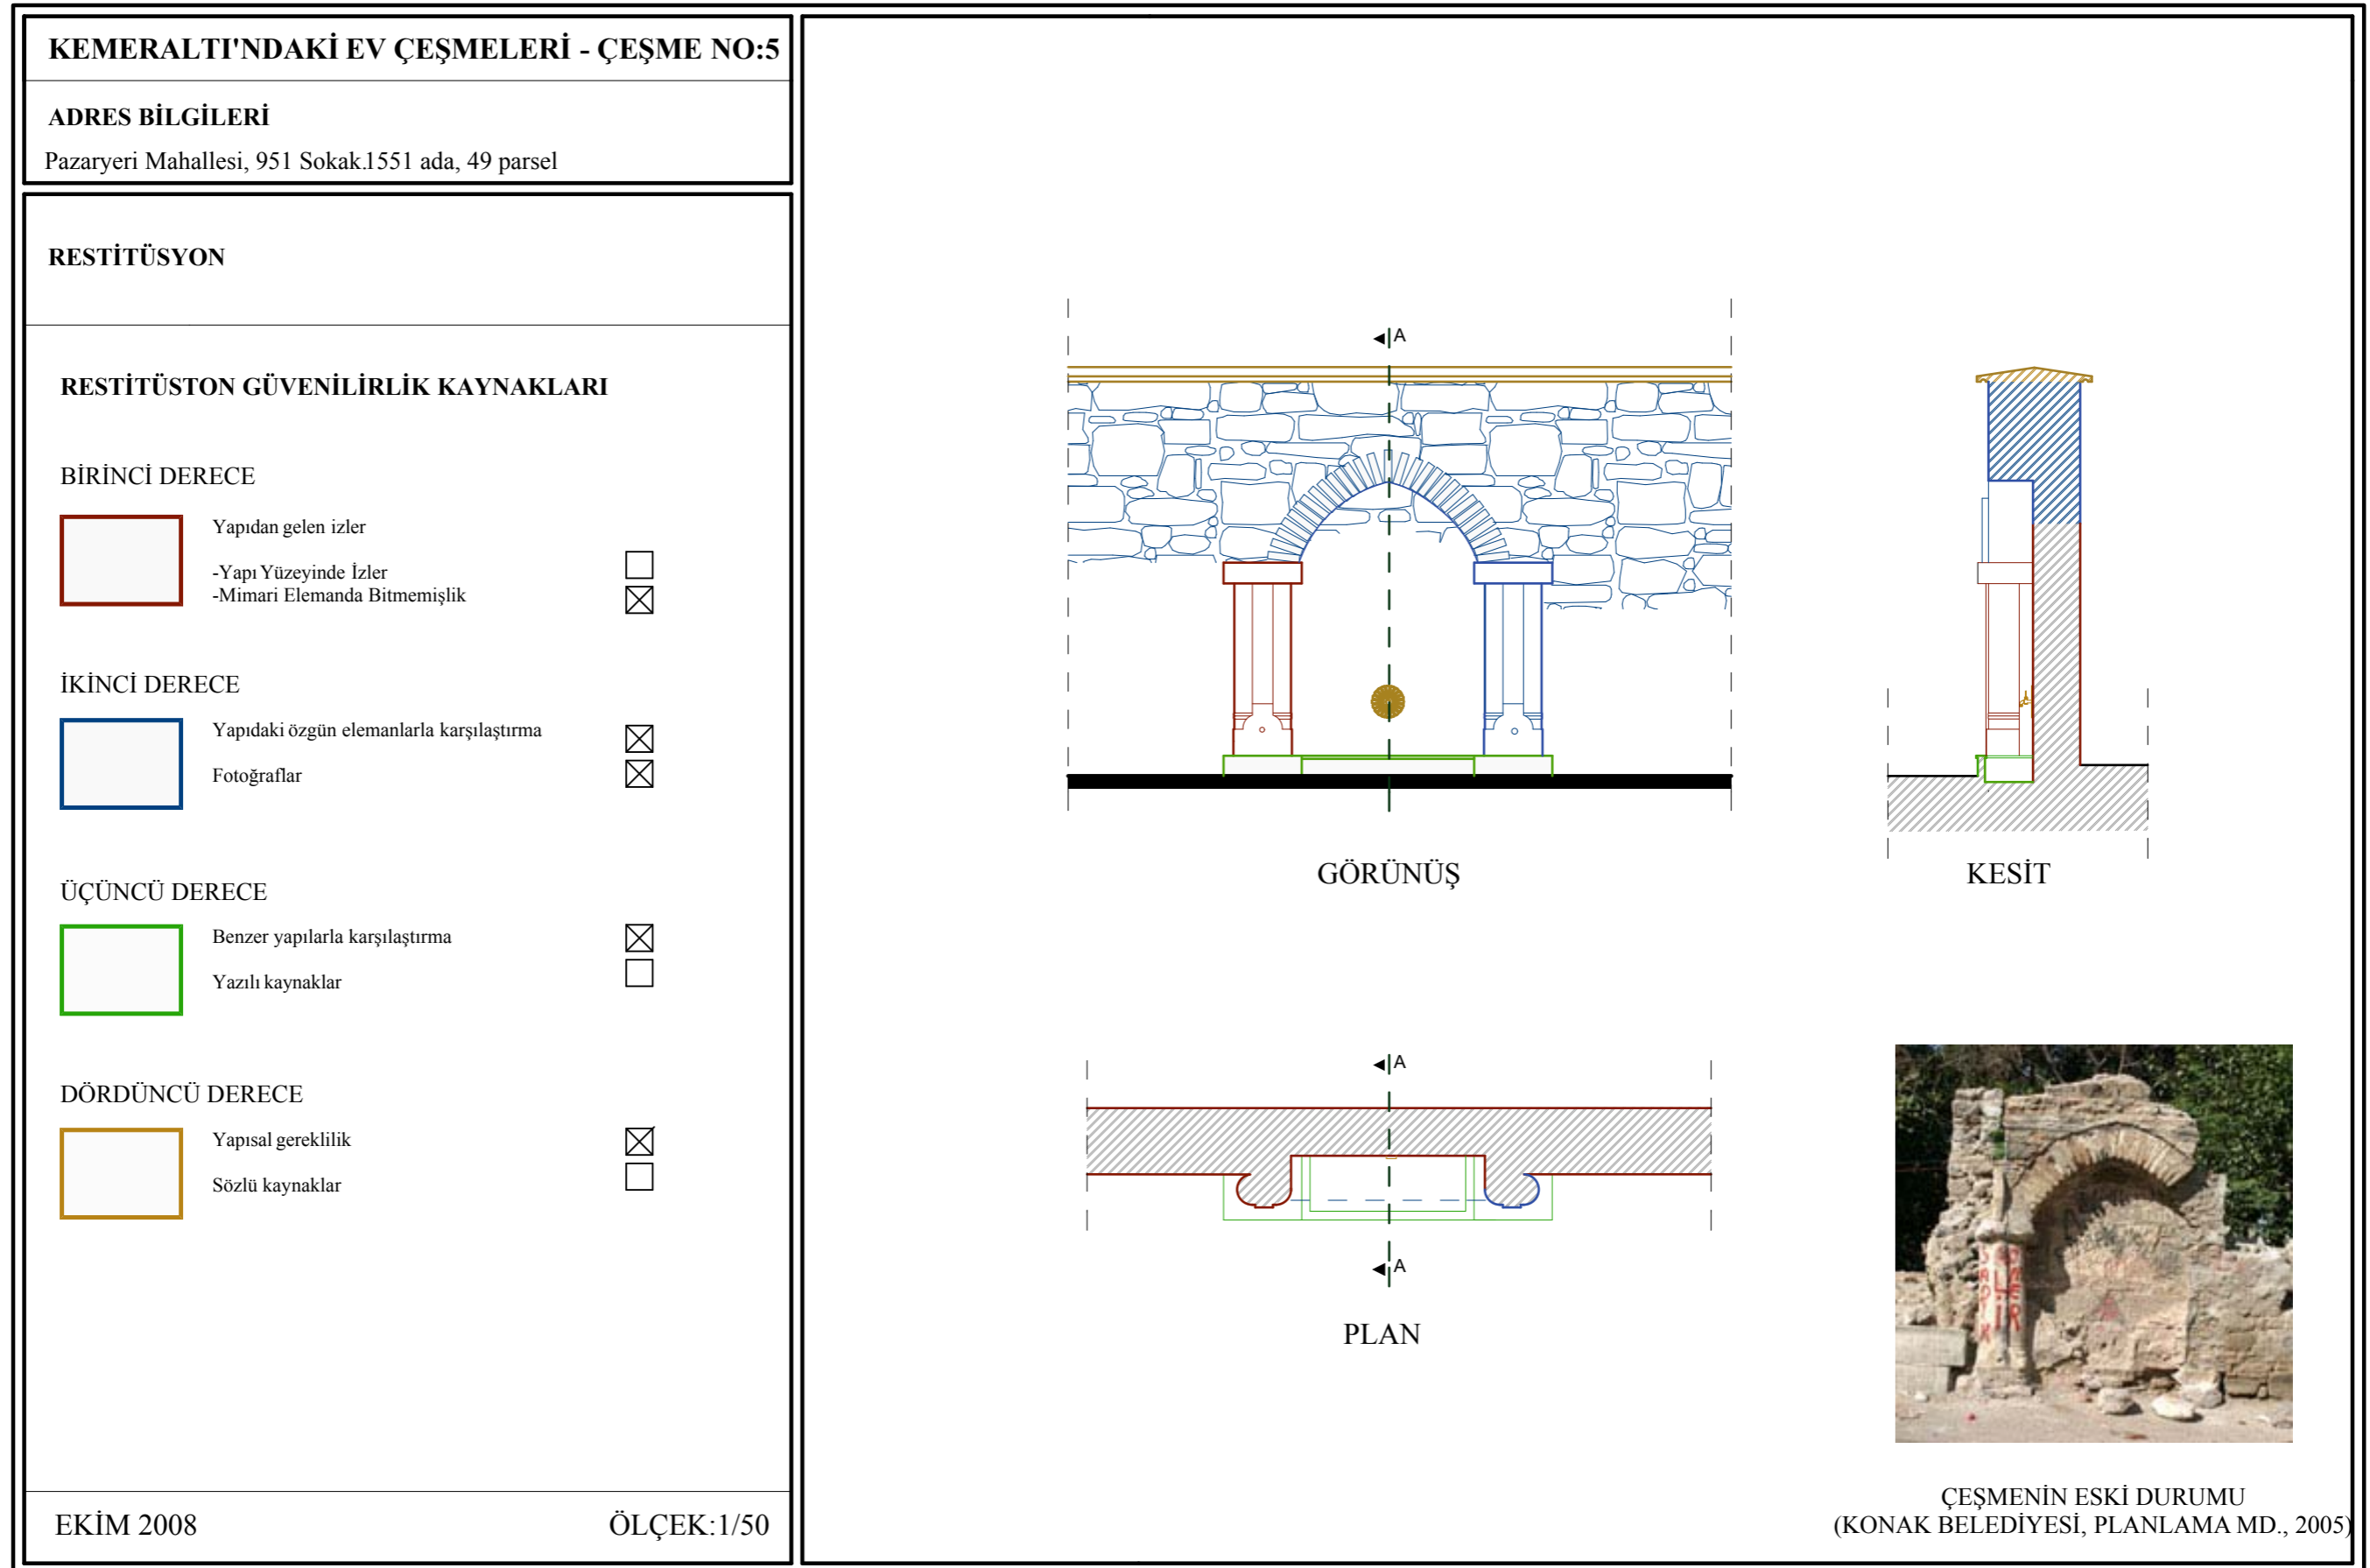
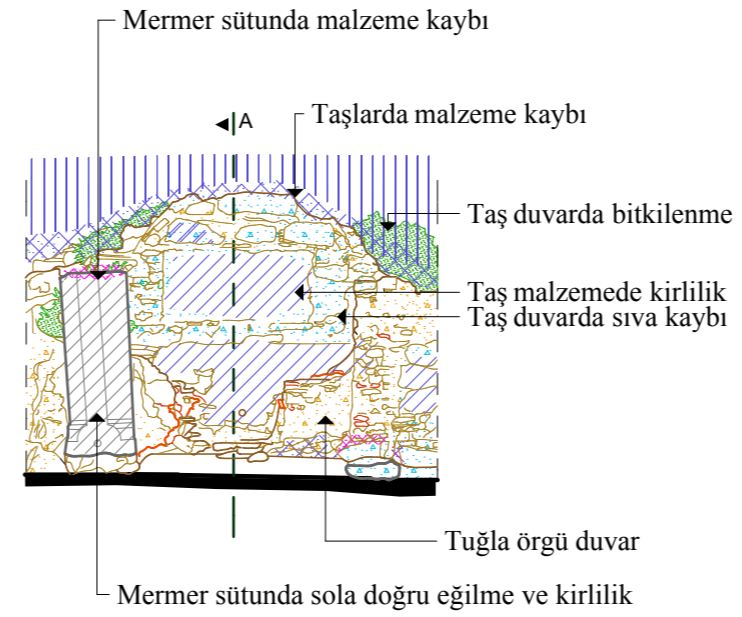
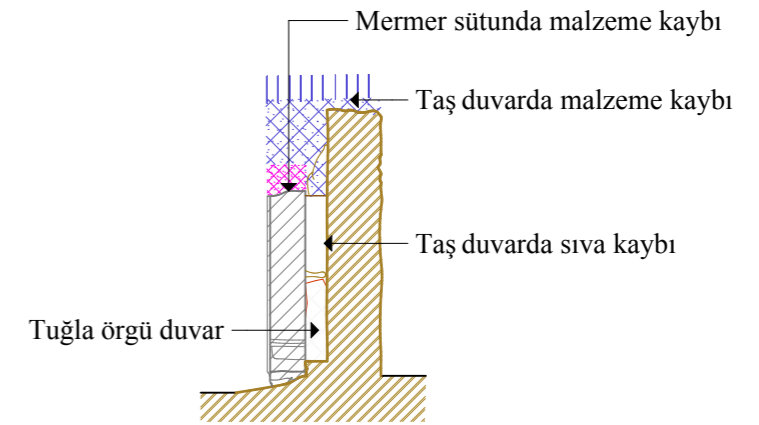
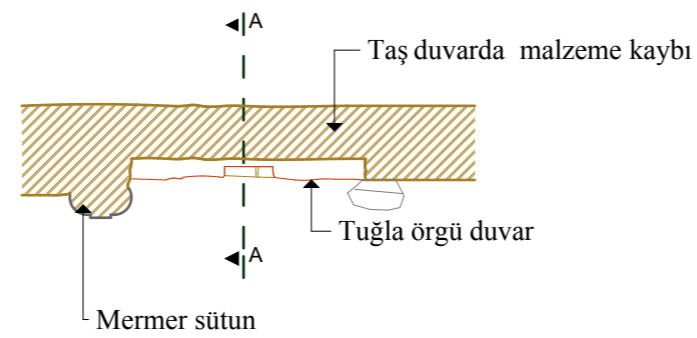
Şekil 5.19 5 no'lu çeşmenin restitüsyon projesi

Yapı, duvarda nişle oluşturulmuştur. Çeşmeden günümüze aynanın alt bölümü ve bir mermer sütun ulaşabilmiştir. Uzun zamandır kullanılmayan yapıda, fiziksel yıpranma ve malzeme kayıpları görülmektedir. Bunların içinde en önemlisi strüktürel hasarlardır. Çeşmenin bulunduğu taş duvarın yağmur suyuna karşı korunaksız olması nedeniyle derz boşalması ve malzeme kopmaları mevcuttur. Üst bölümü yıkılan yapı, her geçen gün biraz daha tahrip olmaktadır. Orijinal sıvaları da dökülen çeşmenin bir bölümü, muhtemelen derz boşalması nedeniyle, çimento katkılı sıva ile kaplanmıştır. Çeşme nişinin alt bölümüne sonradan tuğla örüldüğü görülmektedir. Yapı zeminine yolla birlikte asfalt malzeme döküldüğü için yalak bölümüne dair bir ize rastlanmamıştır. Sütun başlığında ve mermer sütunun başlıkla birleştiği kısımda malzeme kayıpları bulunmaktadır. Ayrıca mermer sütunda sola doğru eğilme, taş duvarda ise yer yer bitkilenme görülmektedir.

Strüktürel hasarların onarımında, güçlendirmeler öncelik taşımaktadır. Çeşmenin ayna bölümünde ve üzerinde bulunduğu duvardaki boşalan derzler sağlamlaştırılmalıdır. Ancak bu işlemden önce, duvardaki bitkilerin özel kimyasallarla temizlenmesi gerekmektedir. Daha sonra, duvar temeline kadar zemin kazılarak güçlendirme yapıldıktan sonra zemin dolgusu yapılmalıdır. Duvar yüzeyindeki küçük ölçekteki açıklıklar epoksi enjeksiyonla doldurulurken büyük ölçekteki açıklıklar özgün duvar örgüsü niteliğinde tamir edilmelidir. Taş duvarlar güçlendirildikten sonra yokolmuş bölümlerde aynı malzeme ve teknikte **tamamlama** yapılmalıdır. Çeşmenin üst bölümdeki malzeme kayıplarını gidermek için uygun bileşenlerdeki harçla moloz taş duvar yapılmalıdır. Bu işlemde, taş aralarında kalan açıklıklar ile derz aralarına küçük moloz taş parçaların konulması ve derzlerin alt alta gelmeyecek şekilde şaşırtmalı olarak yapılması strüktürel açıdan önem taşımaktadır. Son olarak, yokolan tuğla kemer bindirme tekniğinde örülerek **yenilenmelidir**.

yüzey yıkandıktan sonra çatlak ve boşluklar kapatılmalıdır. Bir diğer yenileme de, çeşme nişinin sağındaki, günümüze ulaşamayan mermer sütun ve sütun başlığıdır. Bunlar, mevcut olanla aynı malzeme, renk ve ebatlarda yapılmalıdır. Yenilemelerden biri de, yalak bölümüdür. Zemin kazısında orijinal yalak aranmalı, varsa onarılmalı, yoksa restorasyon projesinde gösterildiği gibi mermer malzemedен yeni yalak yapılmalıdır. Çeşmeyi işler hale getirebilmek için şebeke suyuna yapılan bağlantıdan sonra ayna taşı yenilenmelidir. Mermer malzemedен ayna taşı yapılırken, mermer orijinal ayna taşı ölçülerine uygun olacak şekilde tek parça olarak kullanılmalı ve duvara hidrolik kireç esaslı harçla yapıştırılıp arkasında kalan boşluklar da harçla doldurulmalıdır. Bu işlemden sonra, metal musluk takılmalıdır. Son olarak da, çeşme nişinin solundaki orijinal mermer sütunda **temizleme** yapılmalıdır.

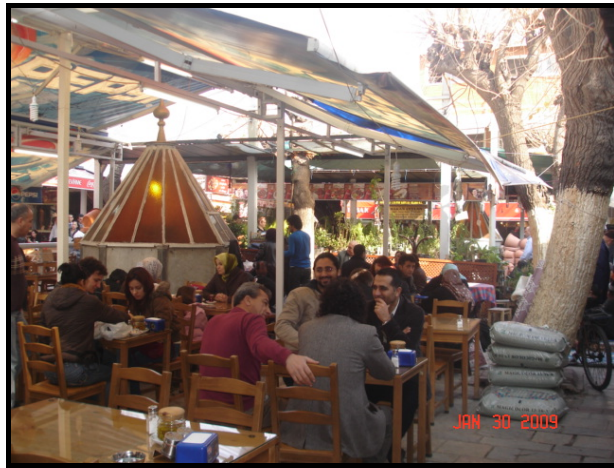
Şadırvanların bulunduğu meydanda, 2007 yılında yol kaplaması yapılmıştır. Ancak meydana yönelik bir düzenleme yapılmadığı için işyerleri şadırvanların etrafı ile birlikte meydanın büyük bölümünü işgal etmiştir. Bu bağlamda meydan için çevre düzenleme önerisi hazırlanmıştır. Öneride, meydanın önemli öğeleri olan ve özgün işlevini sürdüren şadırvanların cami ile algı bütünlüğünün zedelenmemesine özen gösterilmiştir. Aynı zamanda meydana bağlanan sokaklardan algılanabilmesi için yapıların etrafı boşaltılarak yayaların kullanım alanı içerisinde bırakılmıştır. Meydanın zemin malzemesi seçiminde de şadırvanların ortaya çıkarılarak vurgulanması amaçlanmıştır.

Şekil 5.24 Hisar Cami Meydanı.

Şadırvanların ve meydanın üstünde bulunan renkli pvc örtüler ve metal saçaklar kaldırılmalıdır. Görsel kirliliği yok edici önlemler, meydan içerisinde cami ve şadırvanların bir bütün olarak algılanması bağlamında önem taşımaktadır. Ayrıca, meydandaki değişik renk ve boyutlardaki tabelalar kaldırılarak, Kemeraltı Kentsel Tasarım Rehberi'nde yer alan konsol tipte cepheye dik olarak kullanılacak metal taşıyıcılı ahşap tabelalar yapılmalıdır. Bunların yanı sıra, yerli ve yabancı turistler için şadırvanların ve caminin tarihçesini ve kitabelerini içeren bilgilendirme panoları hazırlanmalıdır.

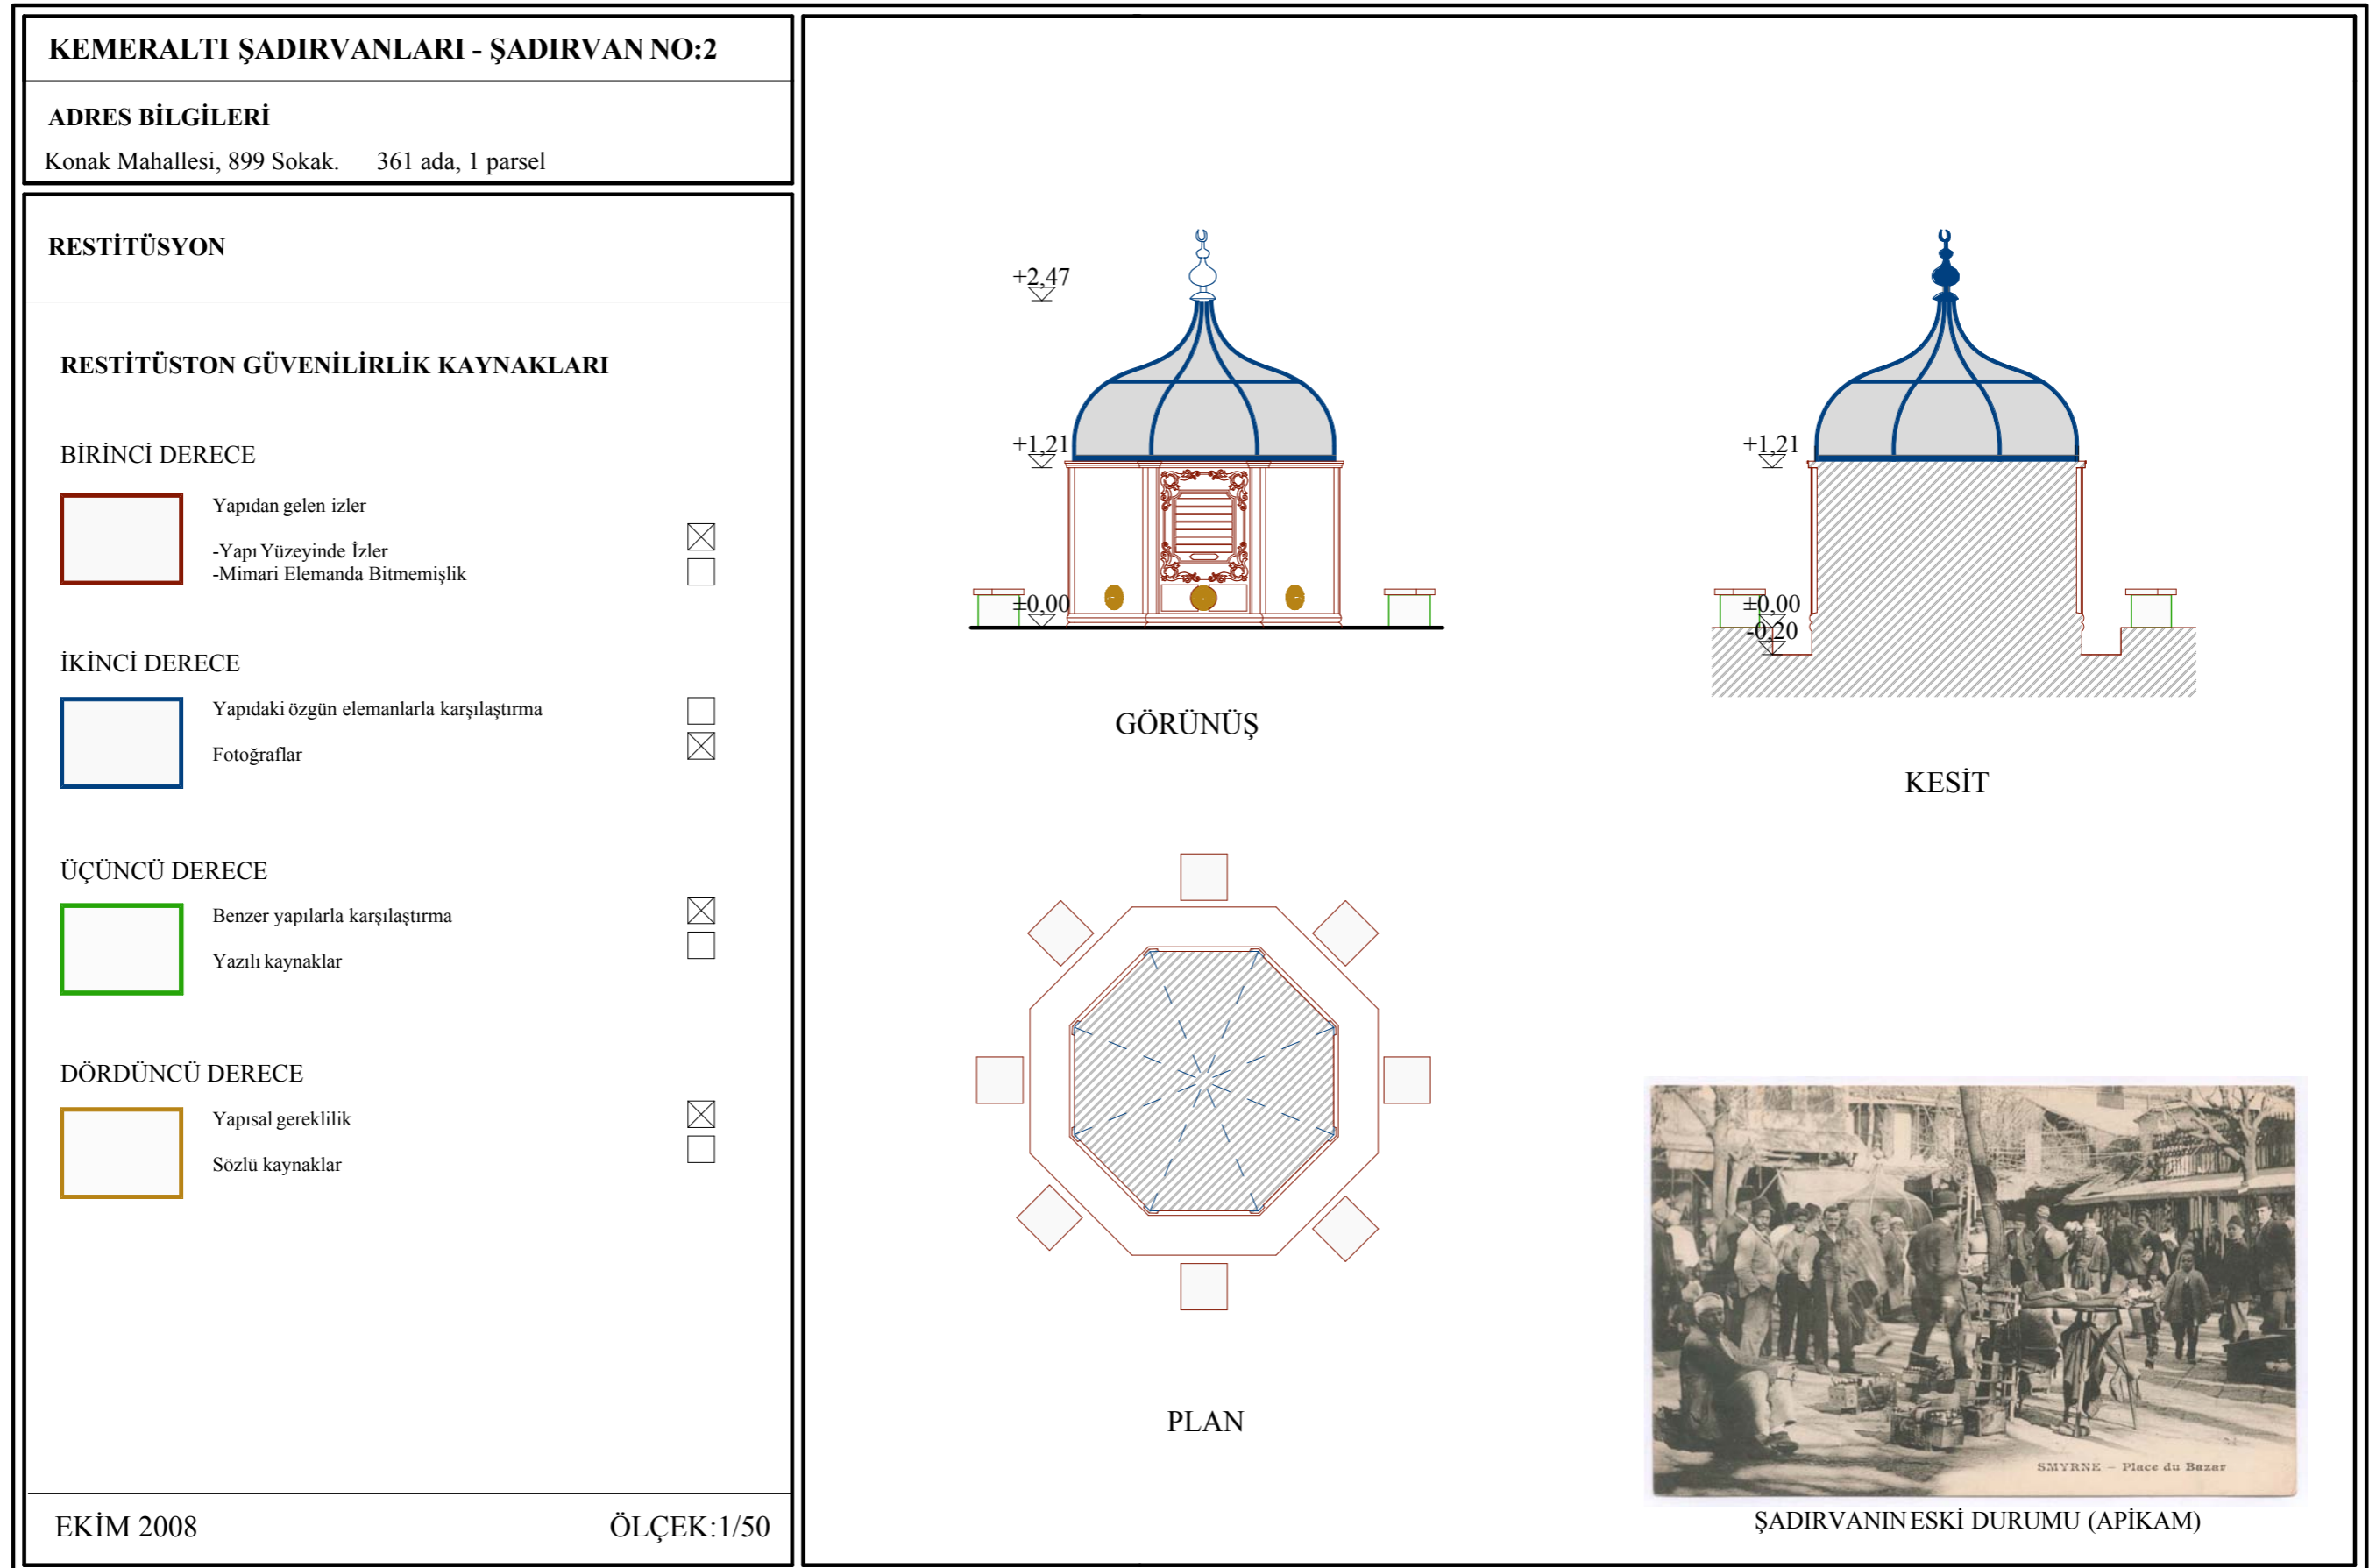
Şekil 5.27 2 no'lu şadırvanın restitüsyon projesi

Şadırvanların taş bölümlerinde çatlaklar ve malzeme kayıpları bulunmaktadır. Ayrıca su haznesinin taş bölümle birleştiği yerlerde ve muslukların etrafında çimento katkılı sıva ile yapılmış tamirat izleri görülmektedir. Her ikisinde de, taş ve mermer malzeme de kirlilik dikkati çekmektedir. Bunların yanı sıra, yapılar meydanda bulunan çiçekçiler, dükkanların masaları ve üstlerinde bulunan tentelerden güçlükle algılanabilmektedir.

Şadırvanlarda, strüktürel hasarlar olmayıp, malzeme bozulmaları bulunmaktadır. Malzeme bozulmalarının onarımı, tamamlamalar, yenilemeler ve temizlemeleri içermektedir. **Tamamlamalar**, taş silmelerdeki çatlaklar ve kopan parçalarda uygulanmalıdır. Çatlaklar, taş harcı ile dolgu yapılarak kapatılmalı, kopan parçalar ise, geometrik forma sokularak yama yapılmalıdır. **Yenilemeler** ise, üst örtü, oturaklar ve musluklar için uygulanmalıdır. Su hazneleri üzerinde bulunan ve geç dönem eki olan piramidal külahlar kaldırılarak, restorasyon projesinde gösterildiği gibi soğanvari kubbe şeklinde inşa edilmiş ve ferforje olarak işlenmiş demir parmaklık, üzerine ise, yine projede gösterildiği gibi alem yapılmalıdır. Oturaklar ise, benzer yapılarla karşılaştırılarak, mermer blok üzerine ahşap kaplama olarak yapılmalıdır. Bunların yanı sıra, orijinal olmayan metal muslukların tamamı yenilenmeli, özgün ile uyumlu musluk takılmalıdır. **Temizlemeler**, su haznesinde ve bunun altında bulunan taş silmelerde uygulanmalıdır. Su haznesinin içi ve dışı su ile temizlenerek yüzey temizliği yapılmalıdır.

KEMERALTI ŞADIRVANLARI - ŞADIRVAN NO:2	MÜDAHALE KARARLARI
ADRES BİLGİLERİ Konak Mahallesi, 899 Sokak. 361 ada, 1 parsel	
ONARIMLAR	
MALZEME BOZULMALARININ ONARIMI	
TAMAMLAMALAR Taş silmelerdeki çatlaklar ve kopan parçaların, tamamlanması. YENİLEMELER Üst örtünün aslına uygun olarak yenilenmesi Oturakların yenilenmesi Metal muslukların yenilenmesi TEMİZLEMELER Taş silmelerdeki kirliliğin temizlenmesi Mermer su haznesinin içi ve dışının temizlenmesi	
EKİM 2008 ÖLÇEK:1/50
